Vedlegg 4b Fotografier av berørt område og tekniske inngrep

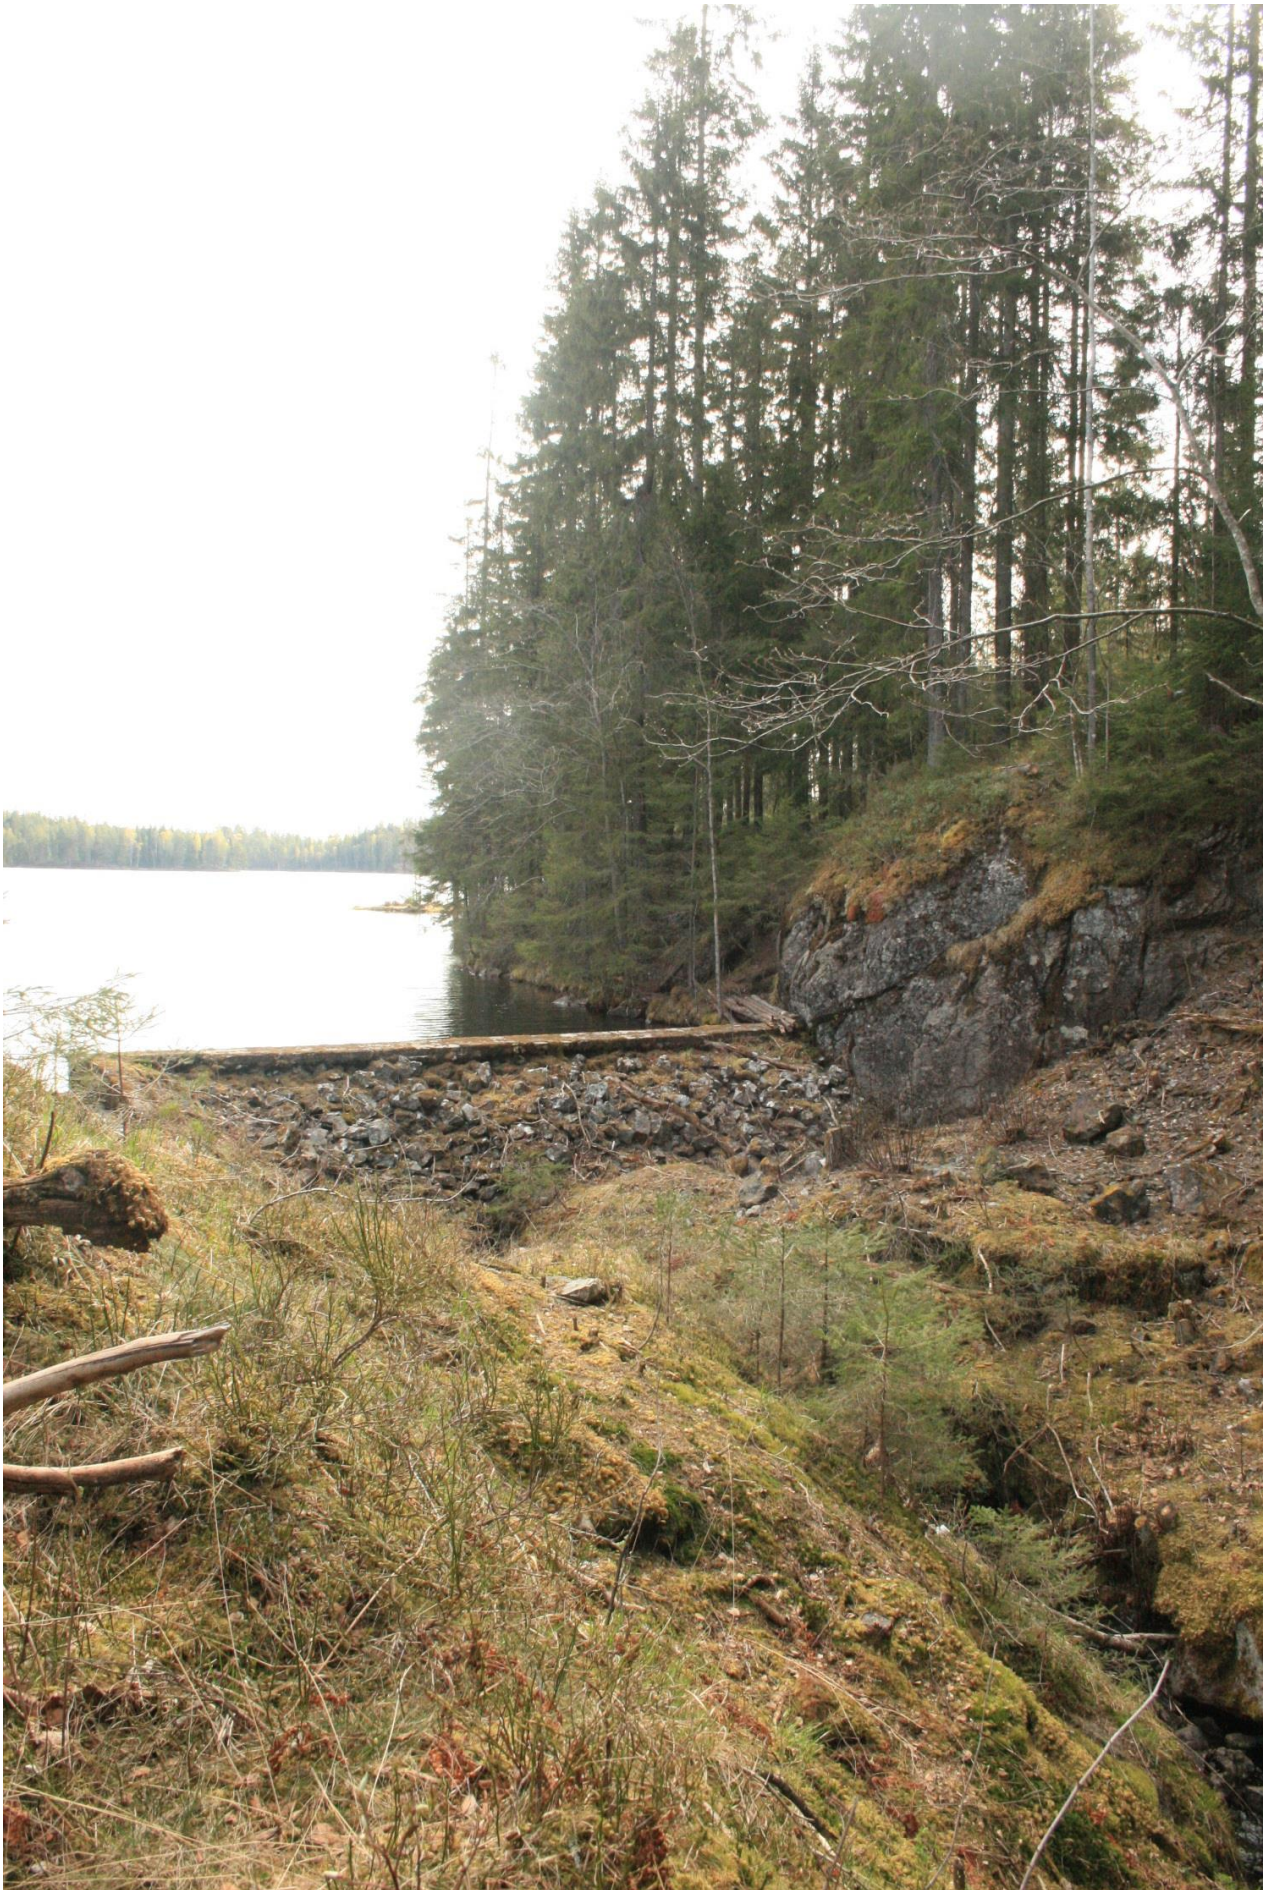
Foto 1. Hoveddam med egentlig overløp. Liten vannføring (Erath, mai 2017).

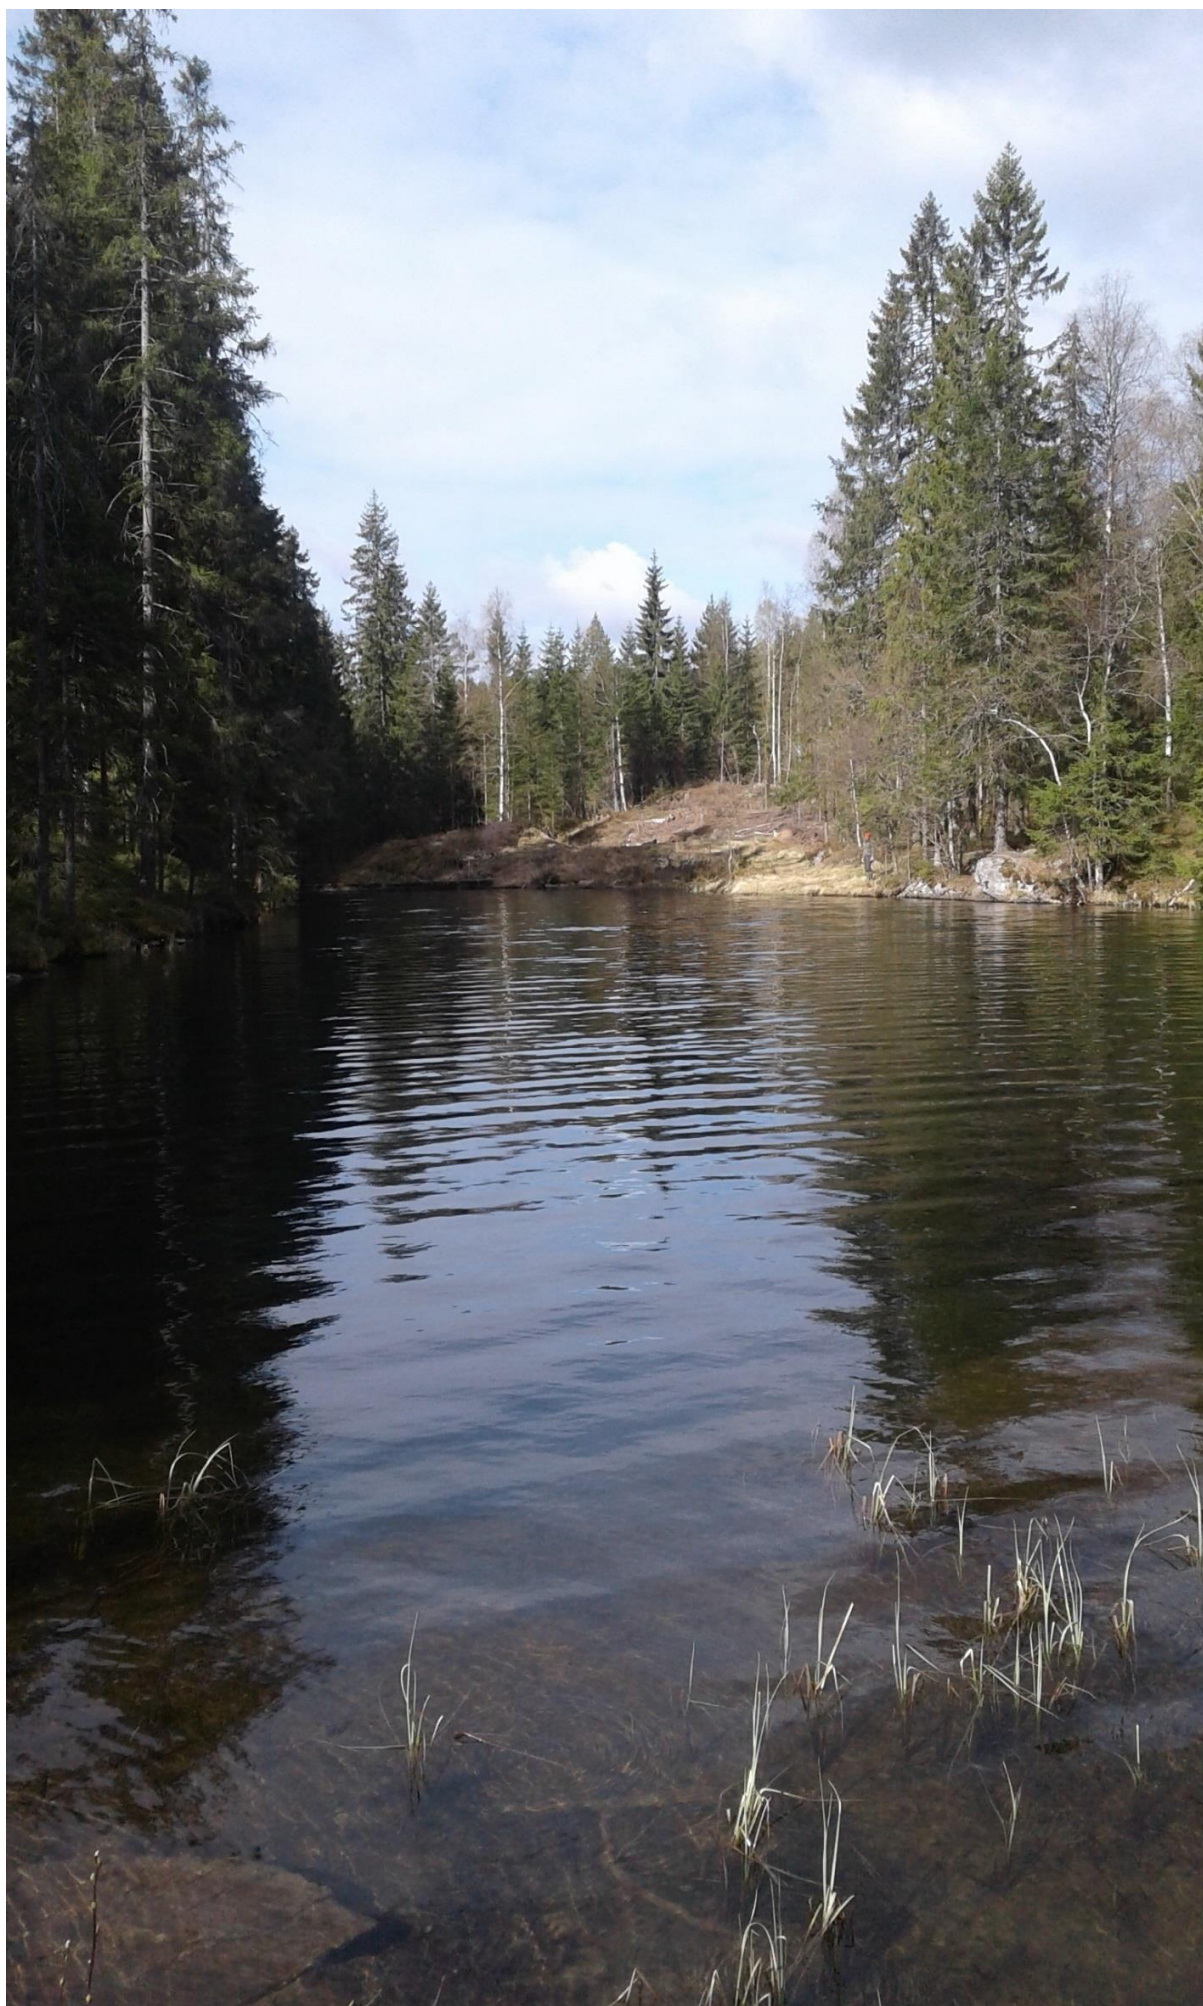
Foto 2. Hoveddam skimtes nedenfor hogstfelt (Kjærås, mai 2017).

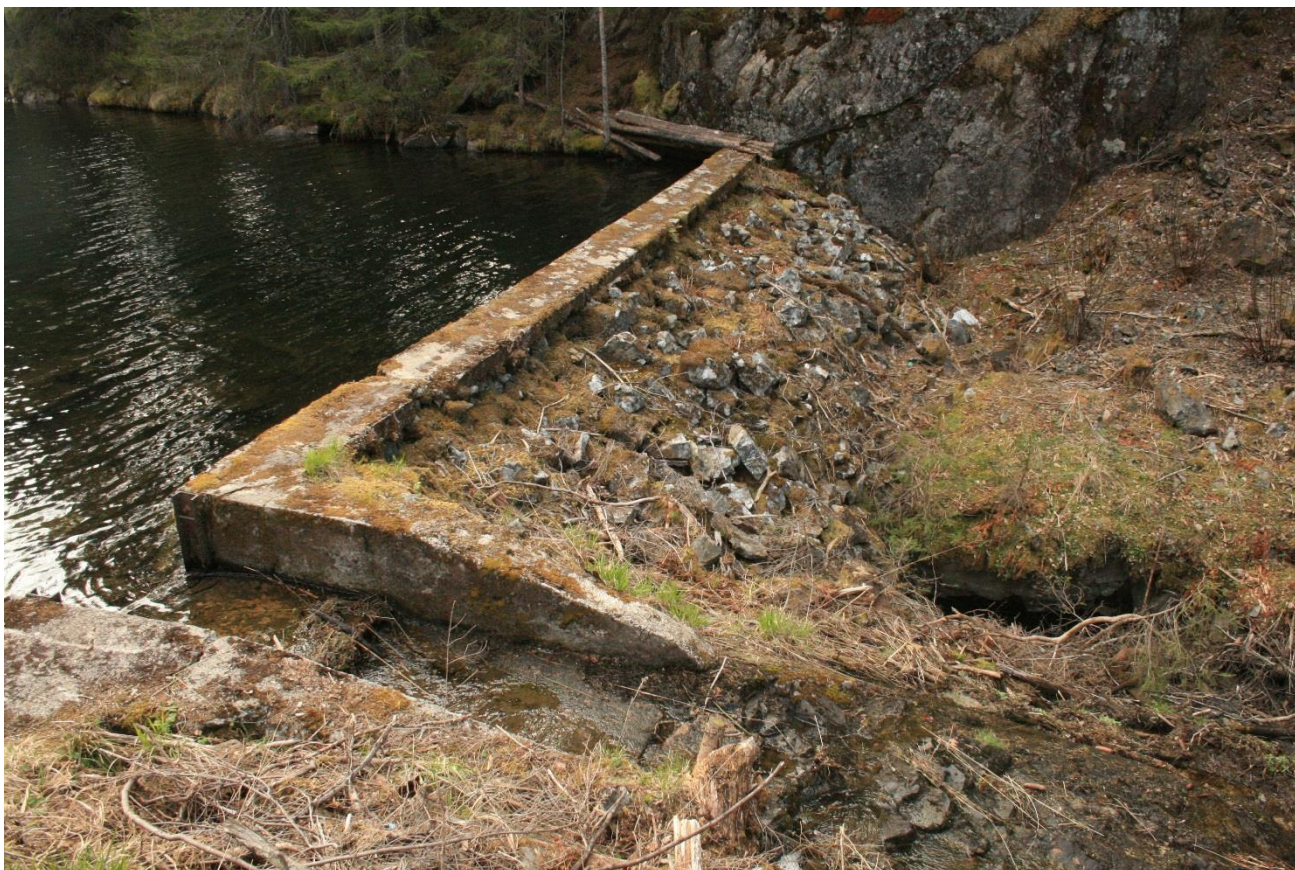
Foto 3. Hoveddam fungerer som ferdselsåre. Tømmerstokker er lagt ut for å nå frem til kort klatresti med tau som fører videre langs sti på sørenden av vannet (Erath, mai 2017).

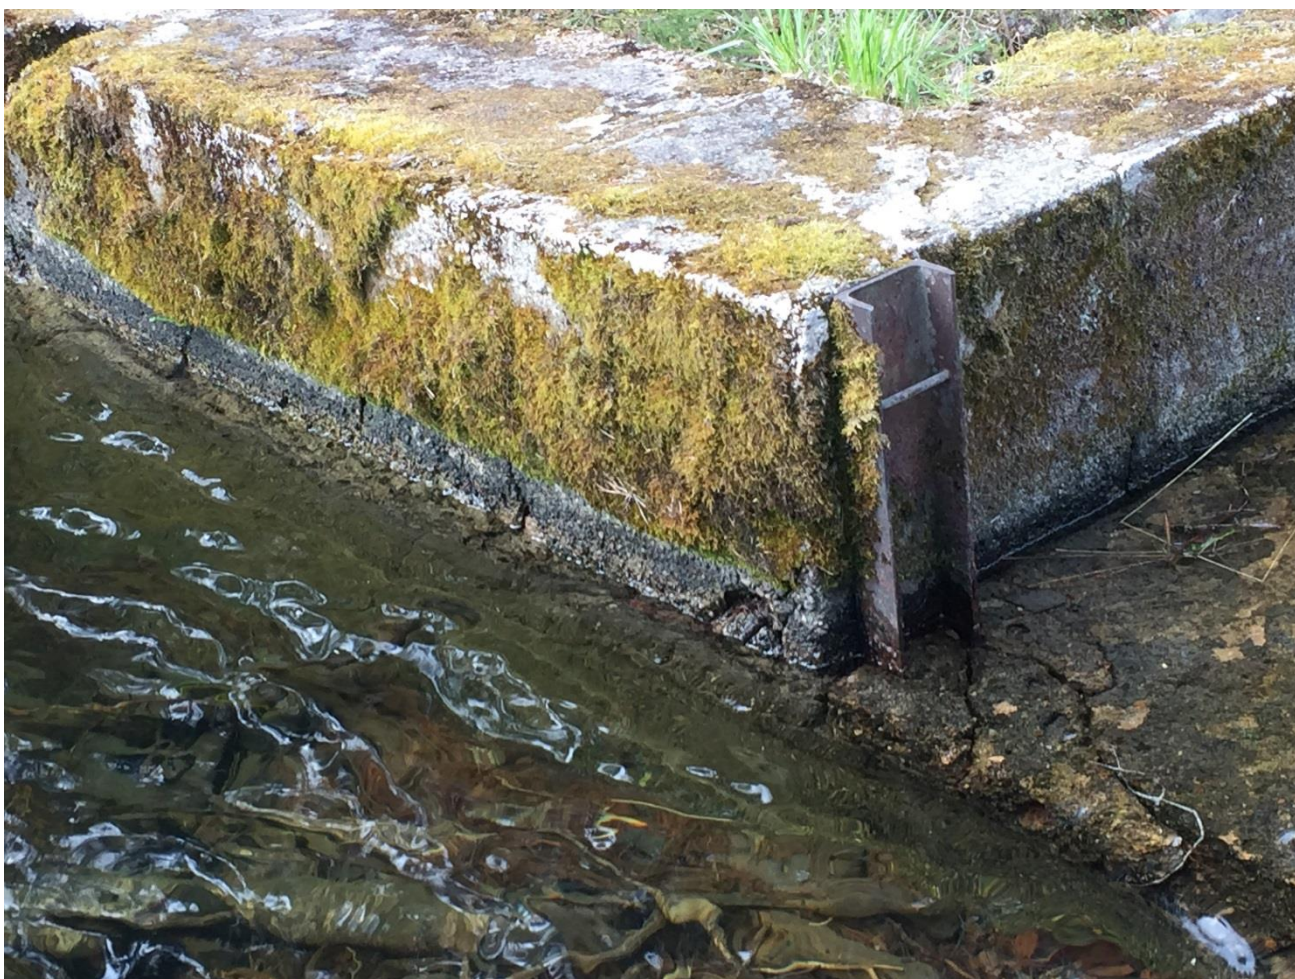
Foto 4. Overløp hoveddam (Amland, mai 2017).

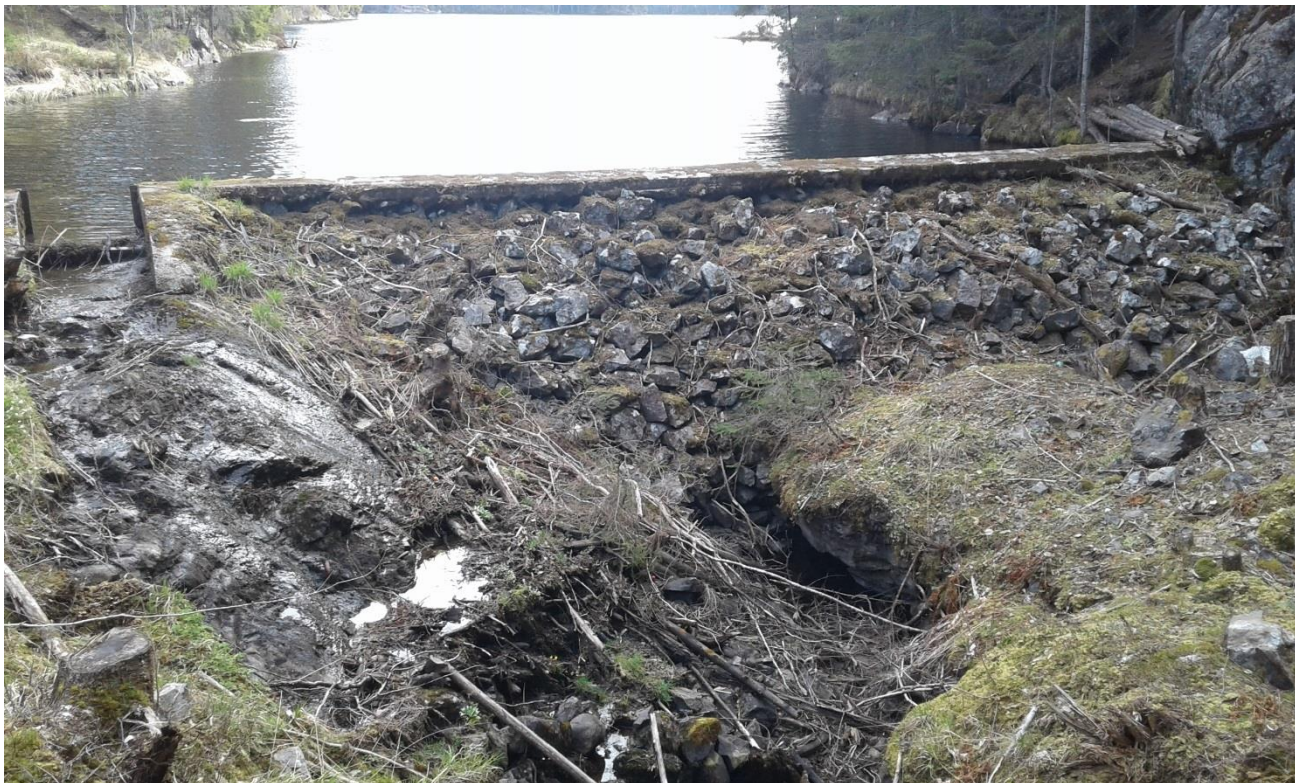
Foto 5. Hoveddam har lekkasjer (Kjærås, mai 2017).

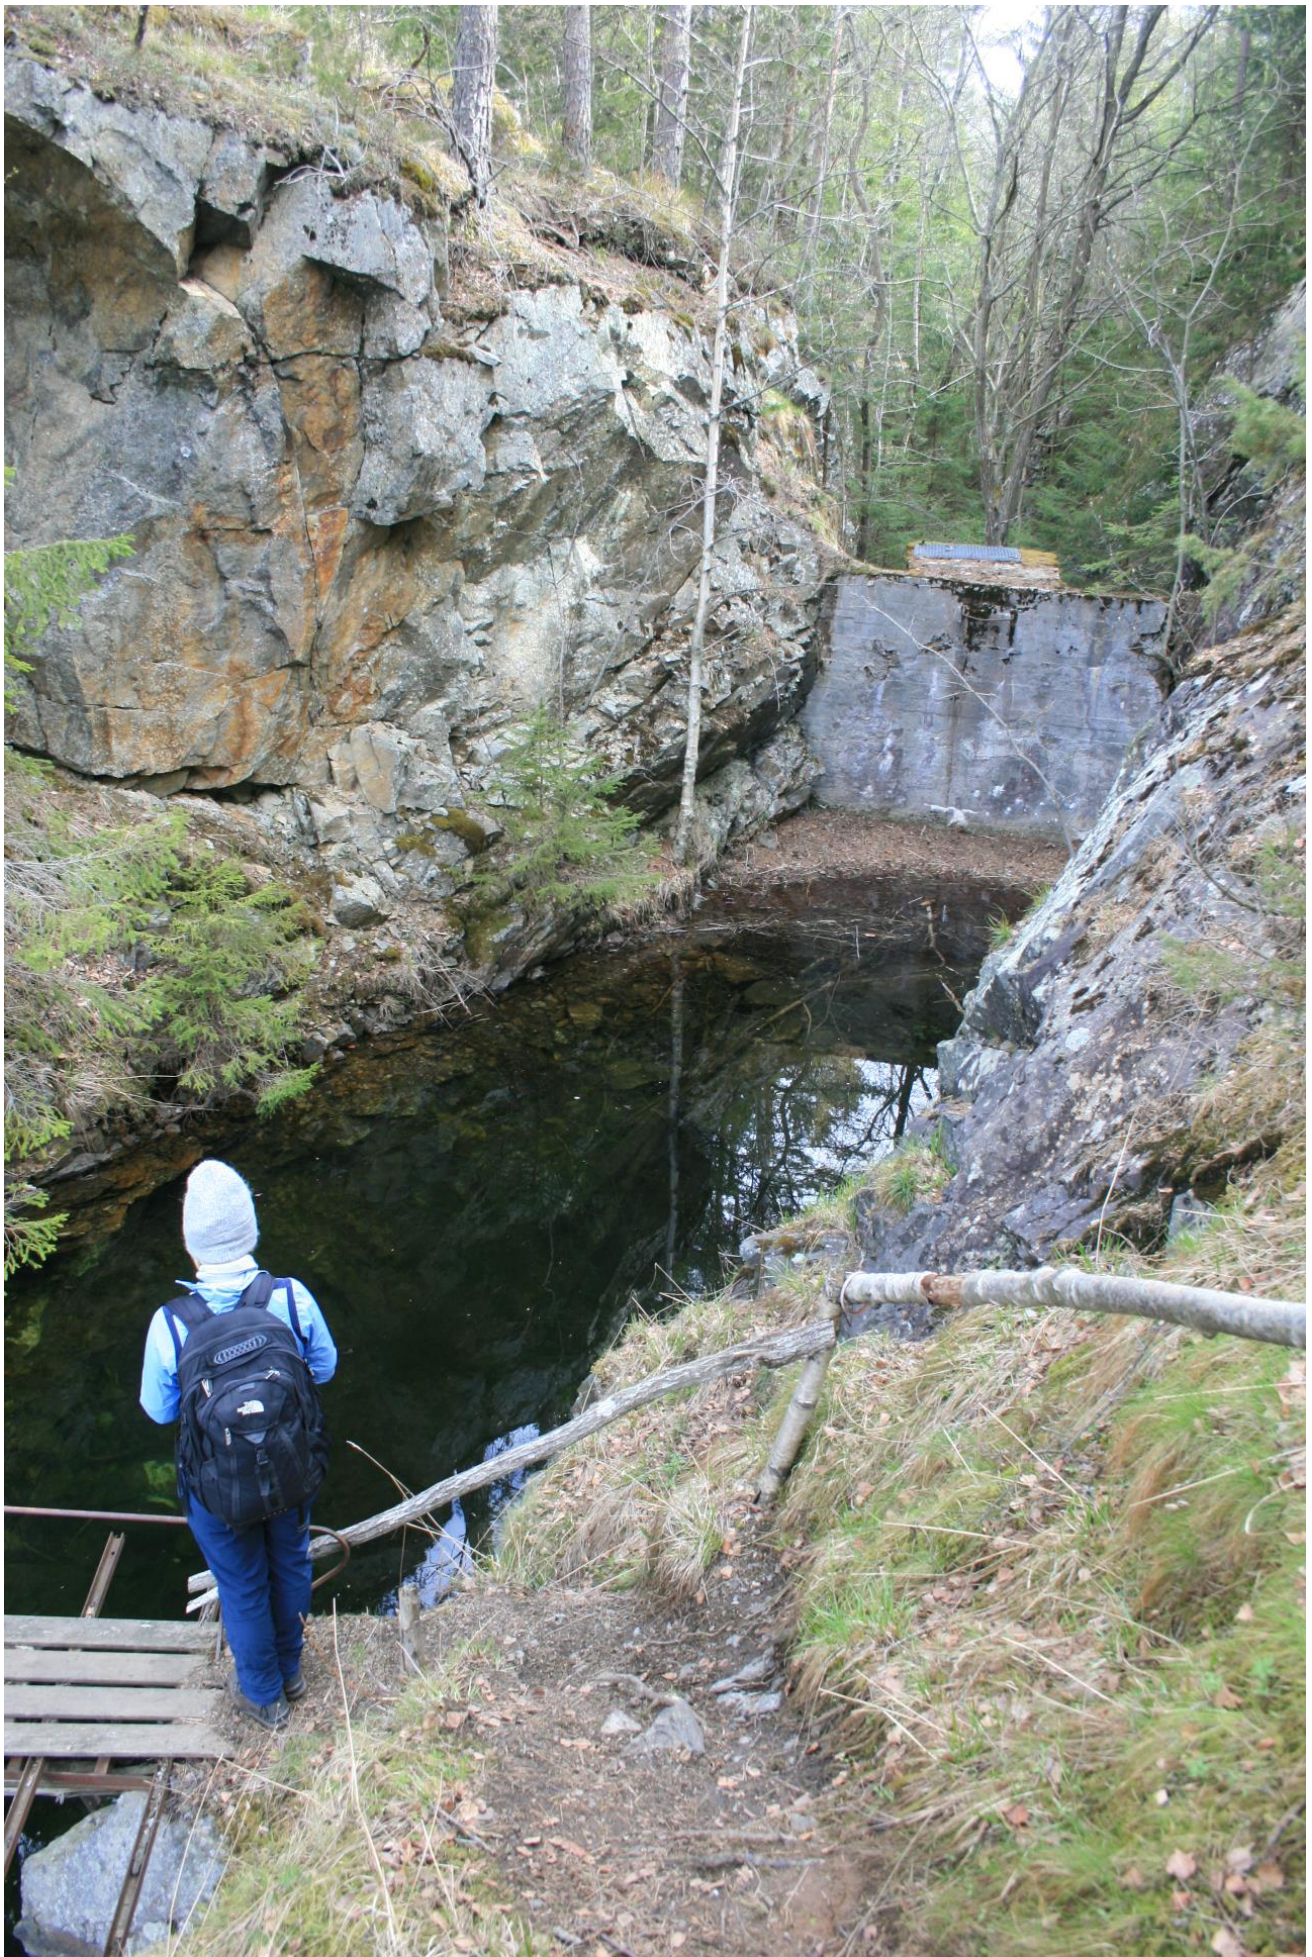
Foto 15. Sti med bro ved sperredam. Jernsviller og målestav ligger like under vannoverflaten på ellers dypt vann (Erath, mai 2017).

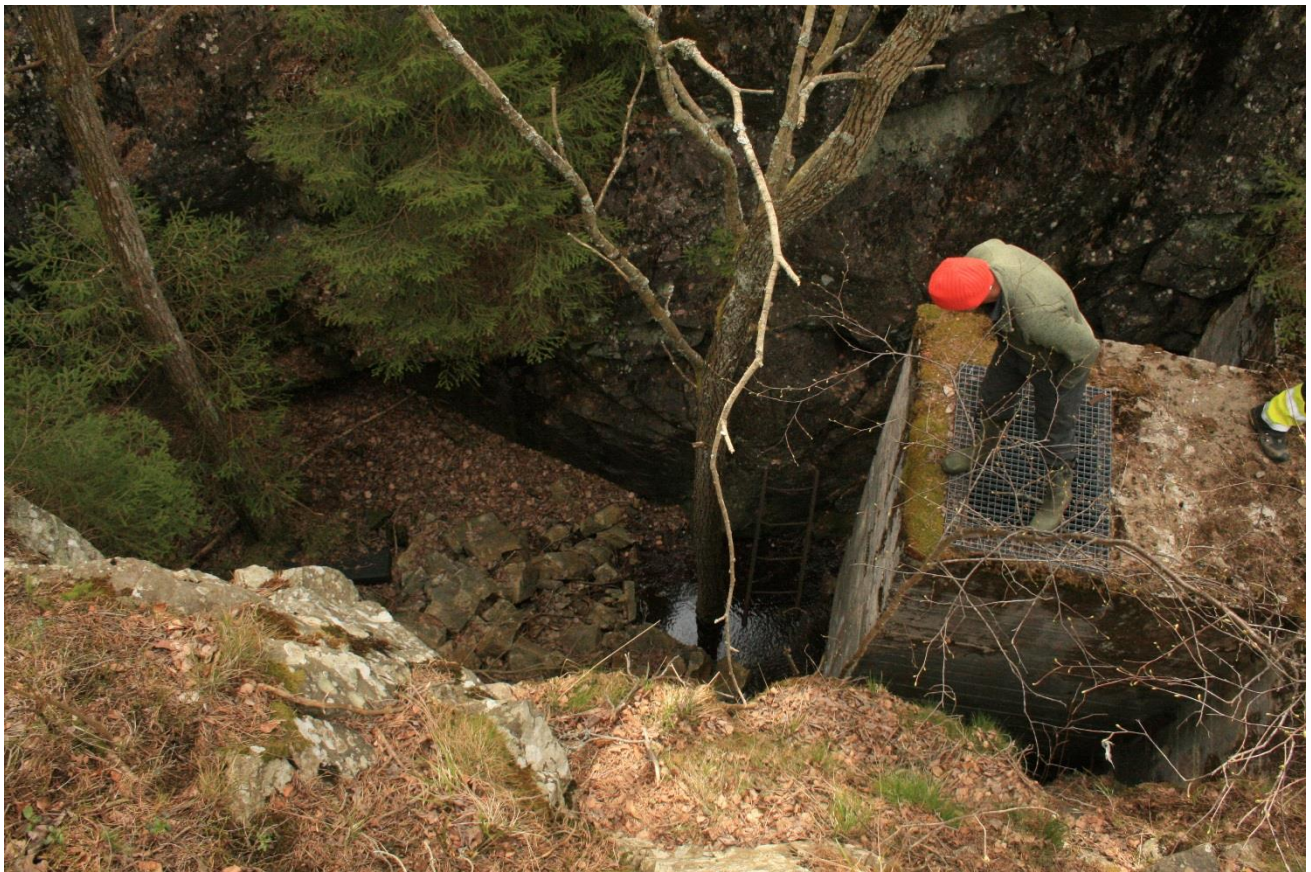
Foto 18. Mulig tørrlagt bekkedal. Sperredam. Stor lekkasje. Uten sikring. Mange meter ned i kløft (Erath, mai 2017).

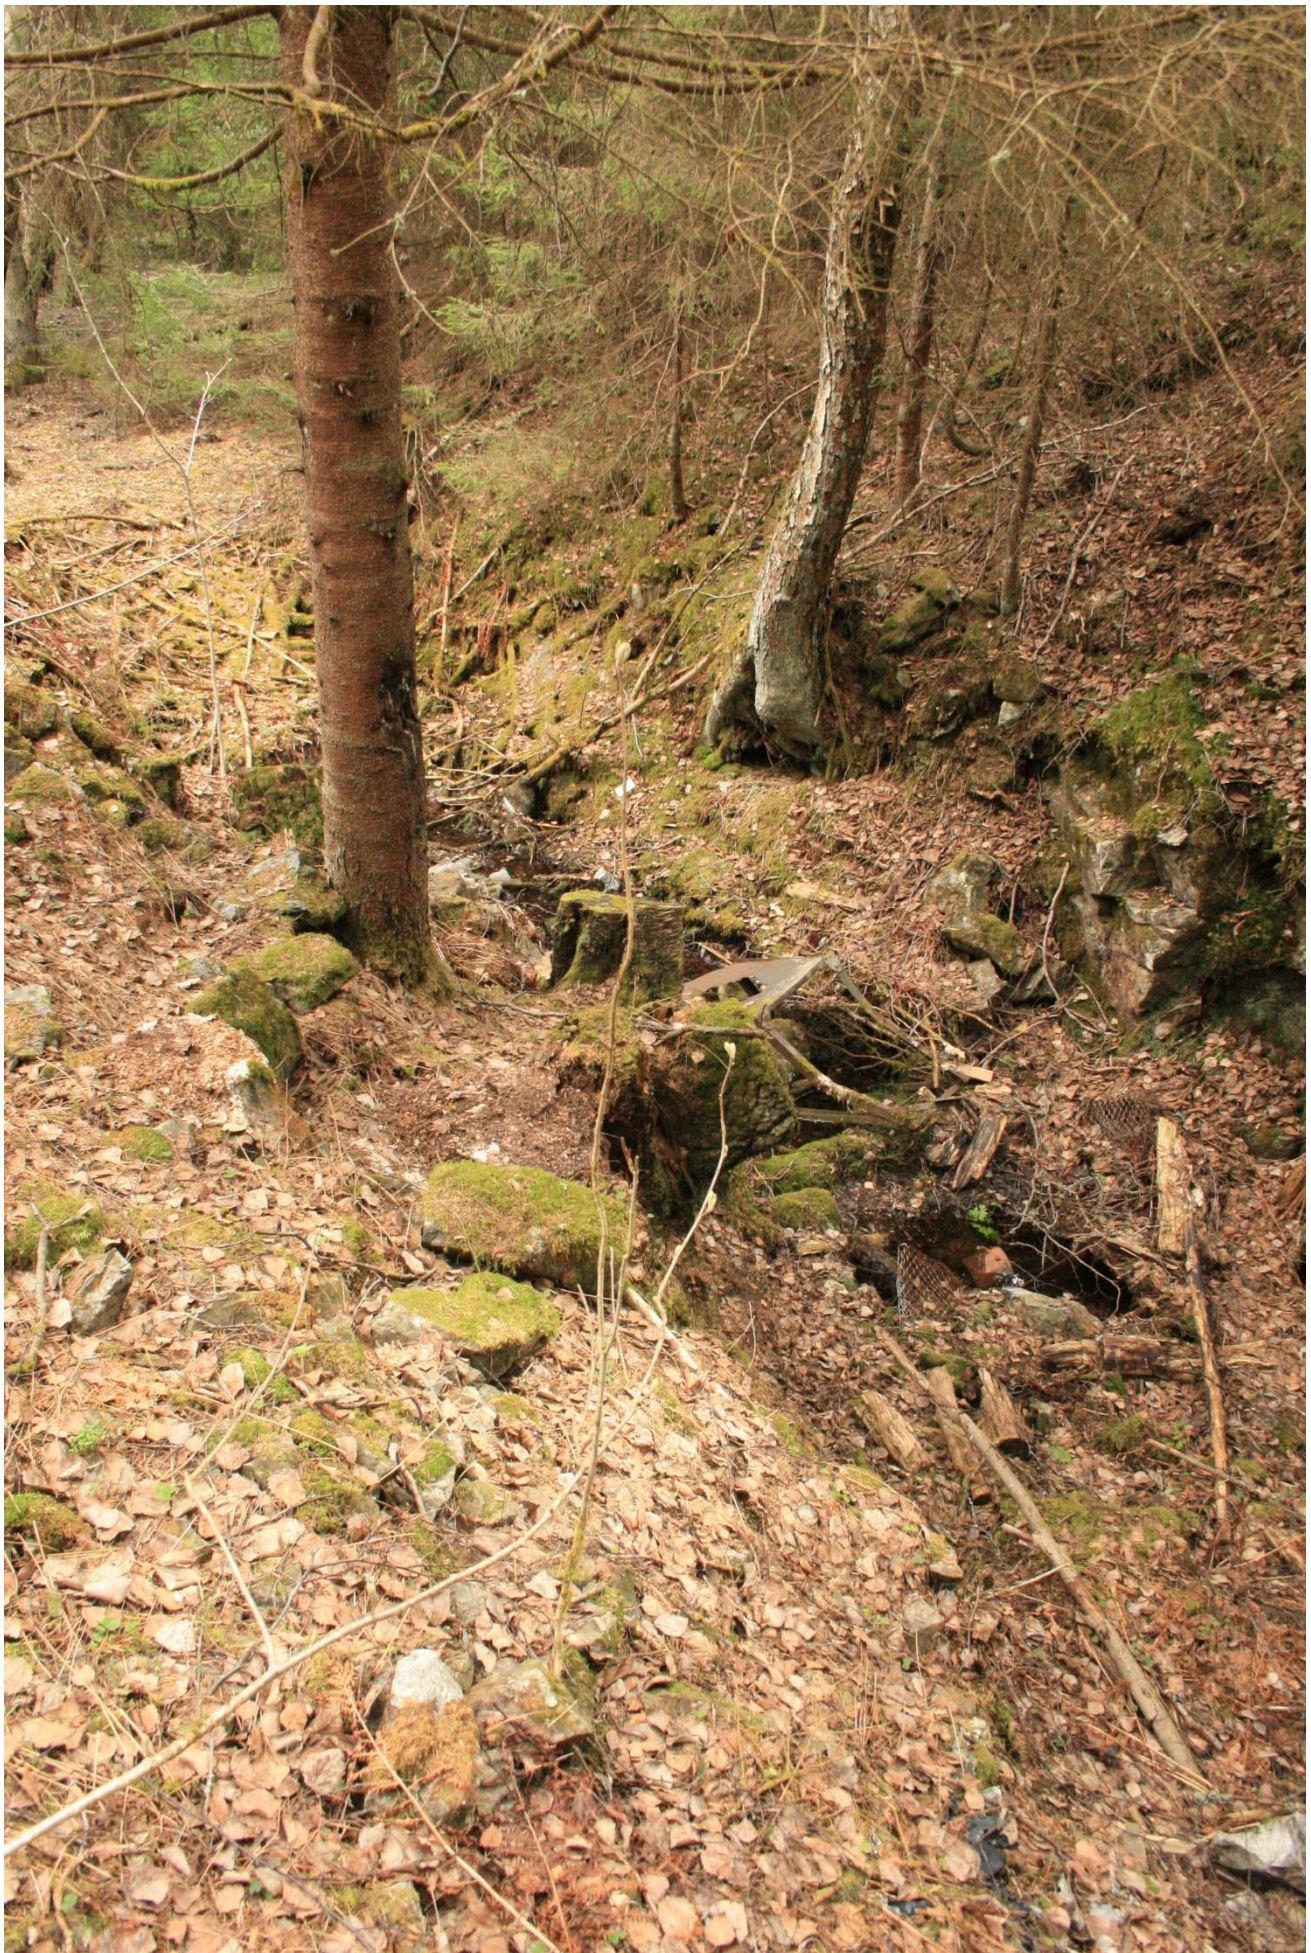
Foto 26. Mulig tørrlagt bekkedal med skrot nedstrøms sperredam, ved Huldrekolonien (Erath, mai 2017).

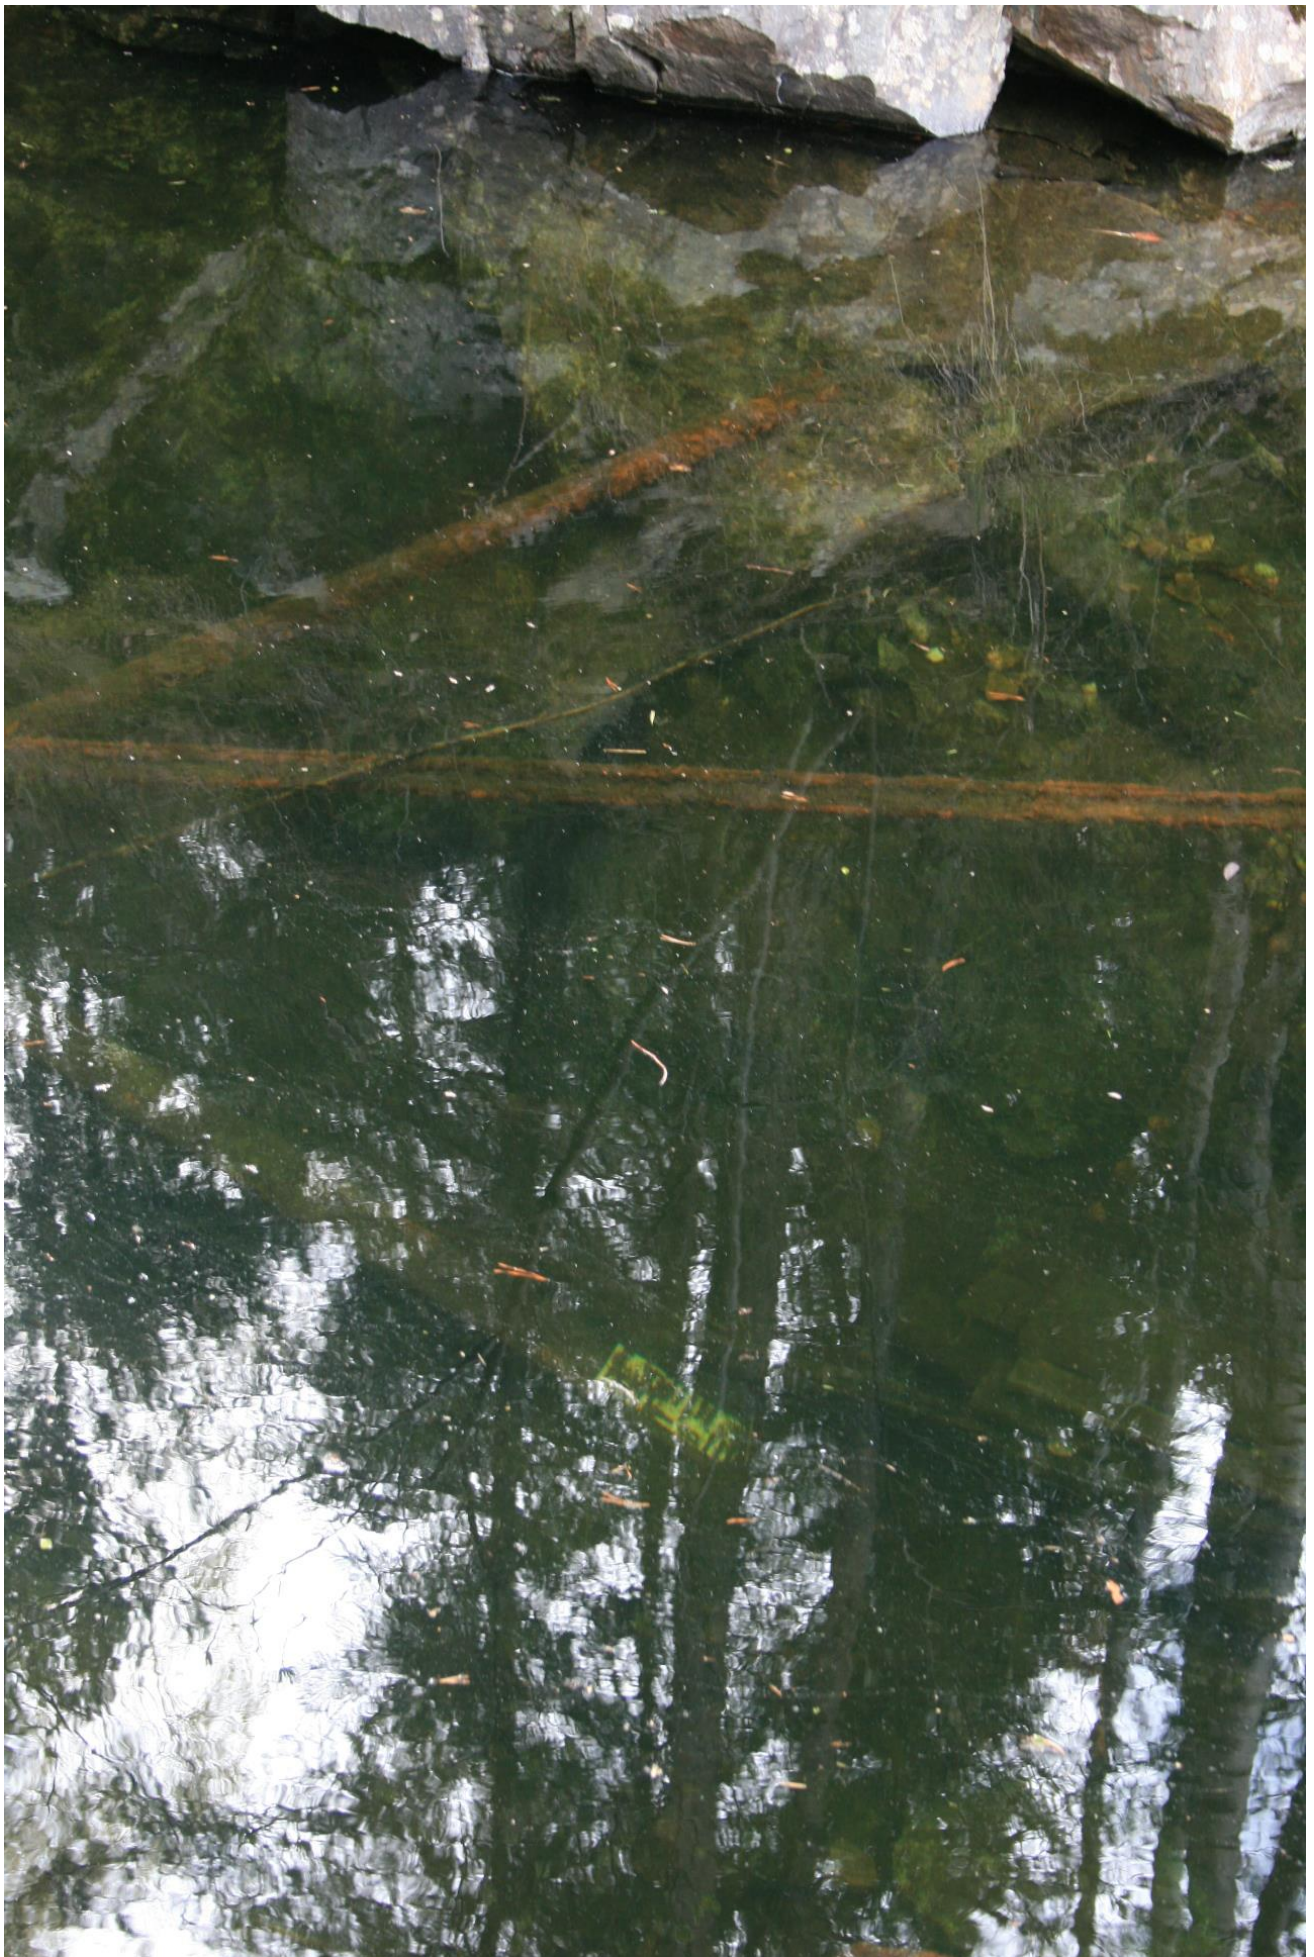
Foto 29. Jernsviller og målestav på ellers dypt vann (Erath, mai 2017).

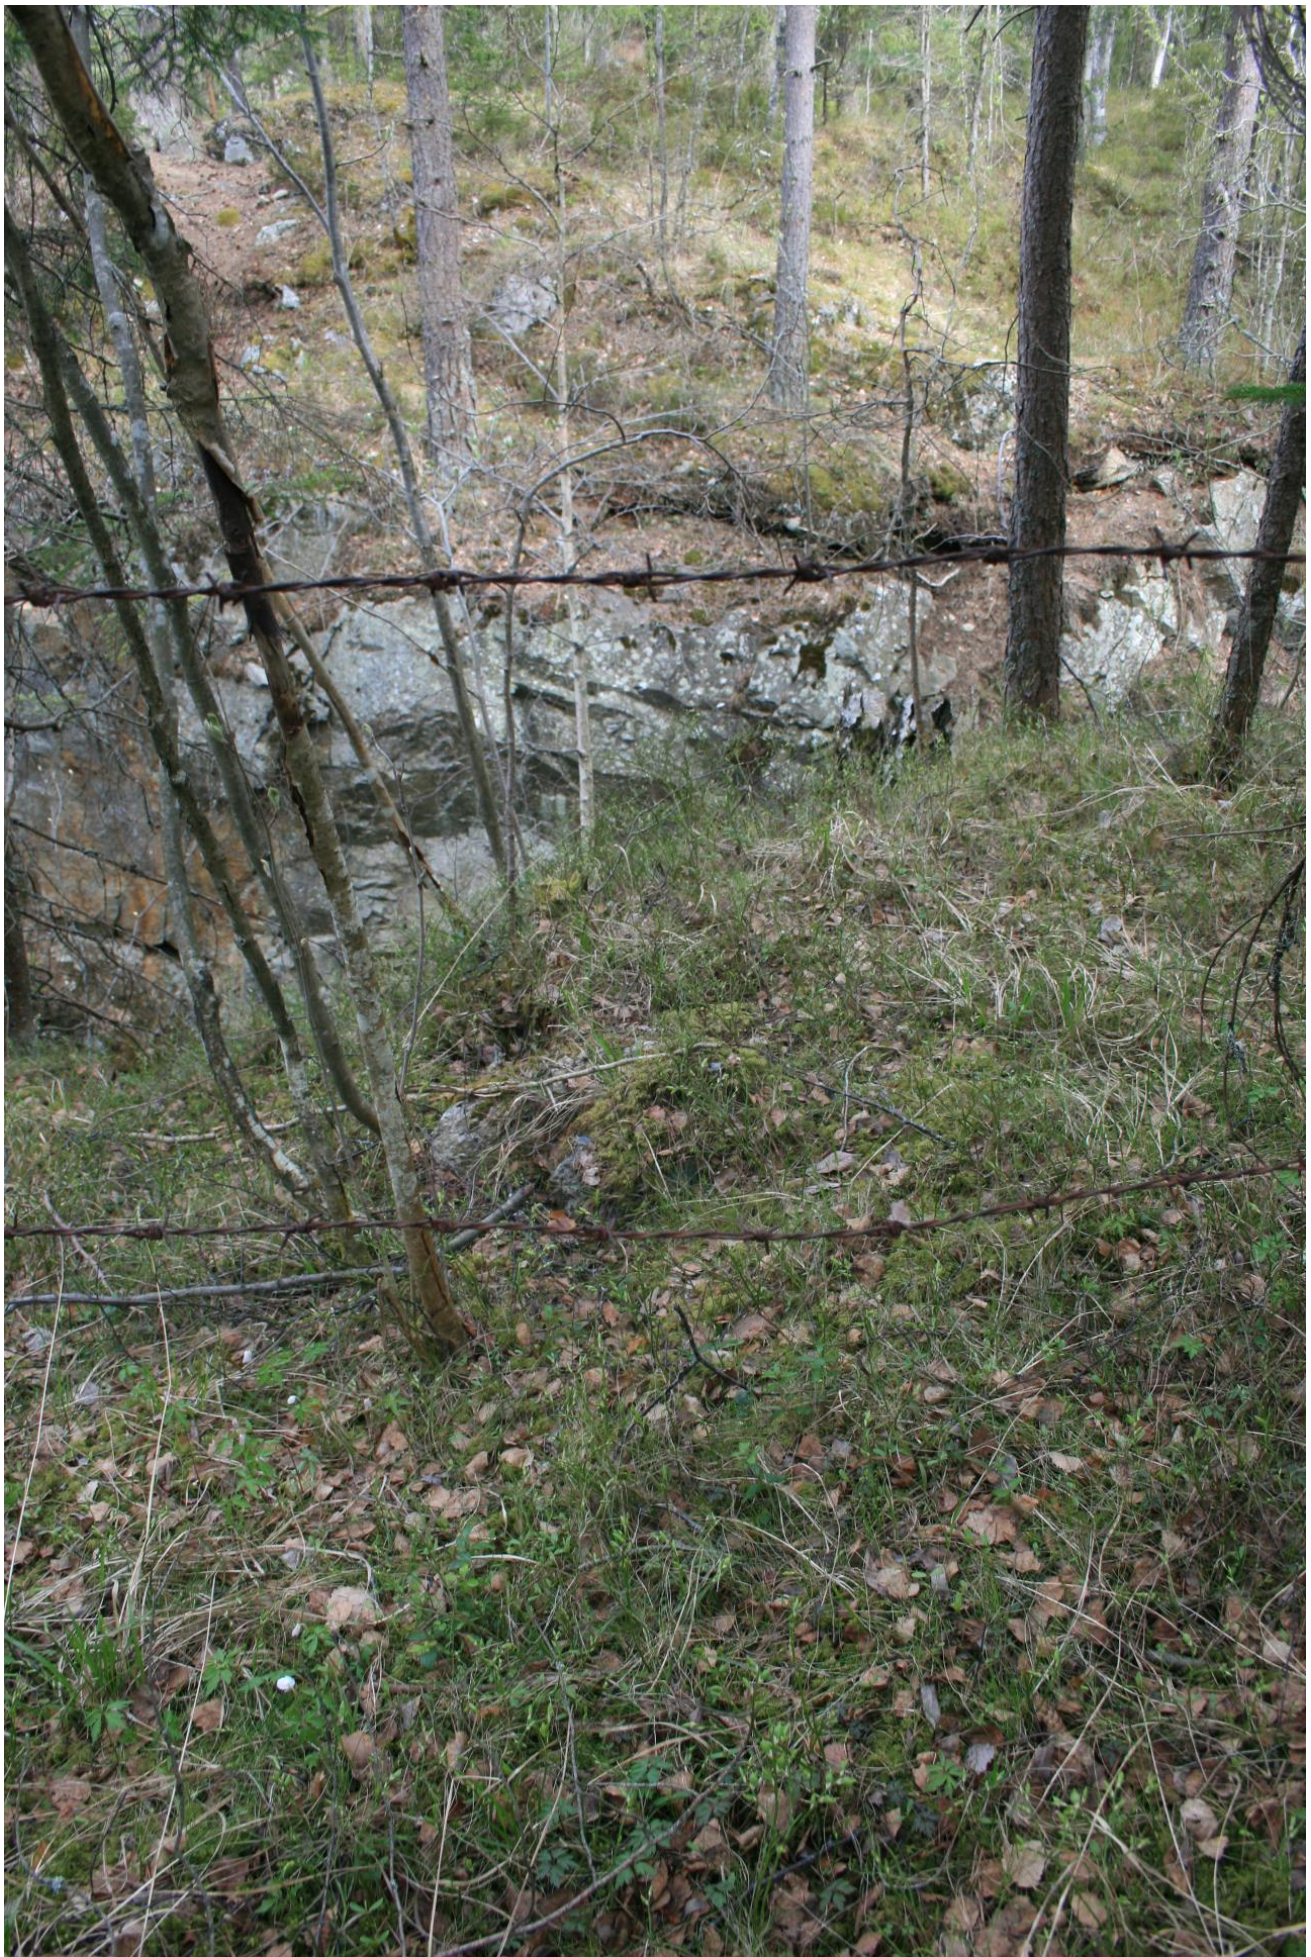
Foto 30. Piggtråd like ovenfor sperredam, vestsida av kløft (Erath, mai 2017).

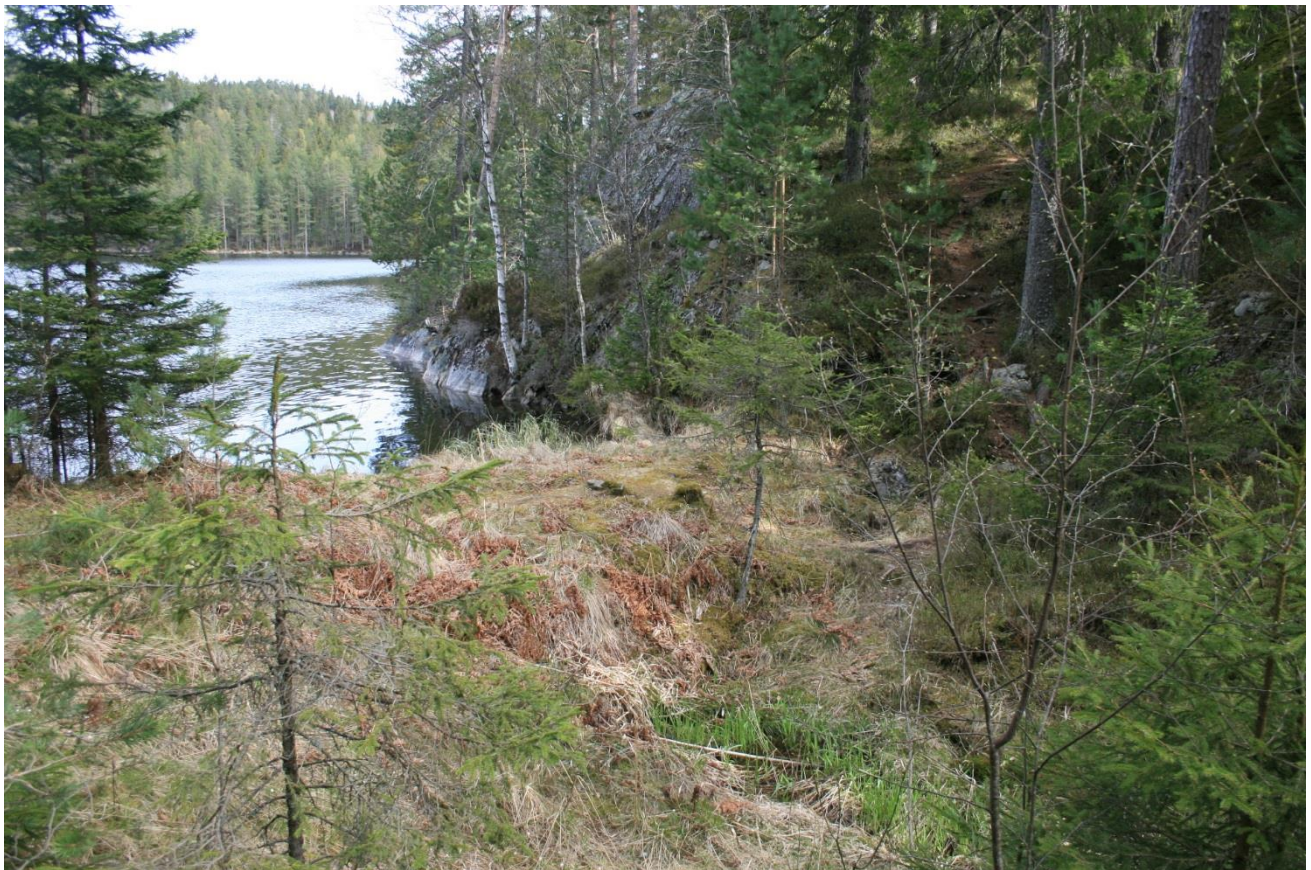
Foto 31. Nyoppdaget, ukjent dam. Har lekkasje (Erath, mai 2017).
