Vedlegg 4b Fotografier av berørt område og tekniske inngrep

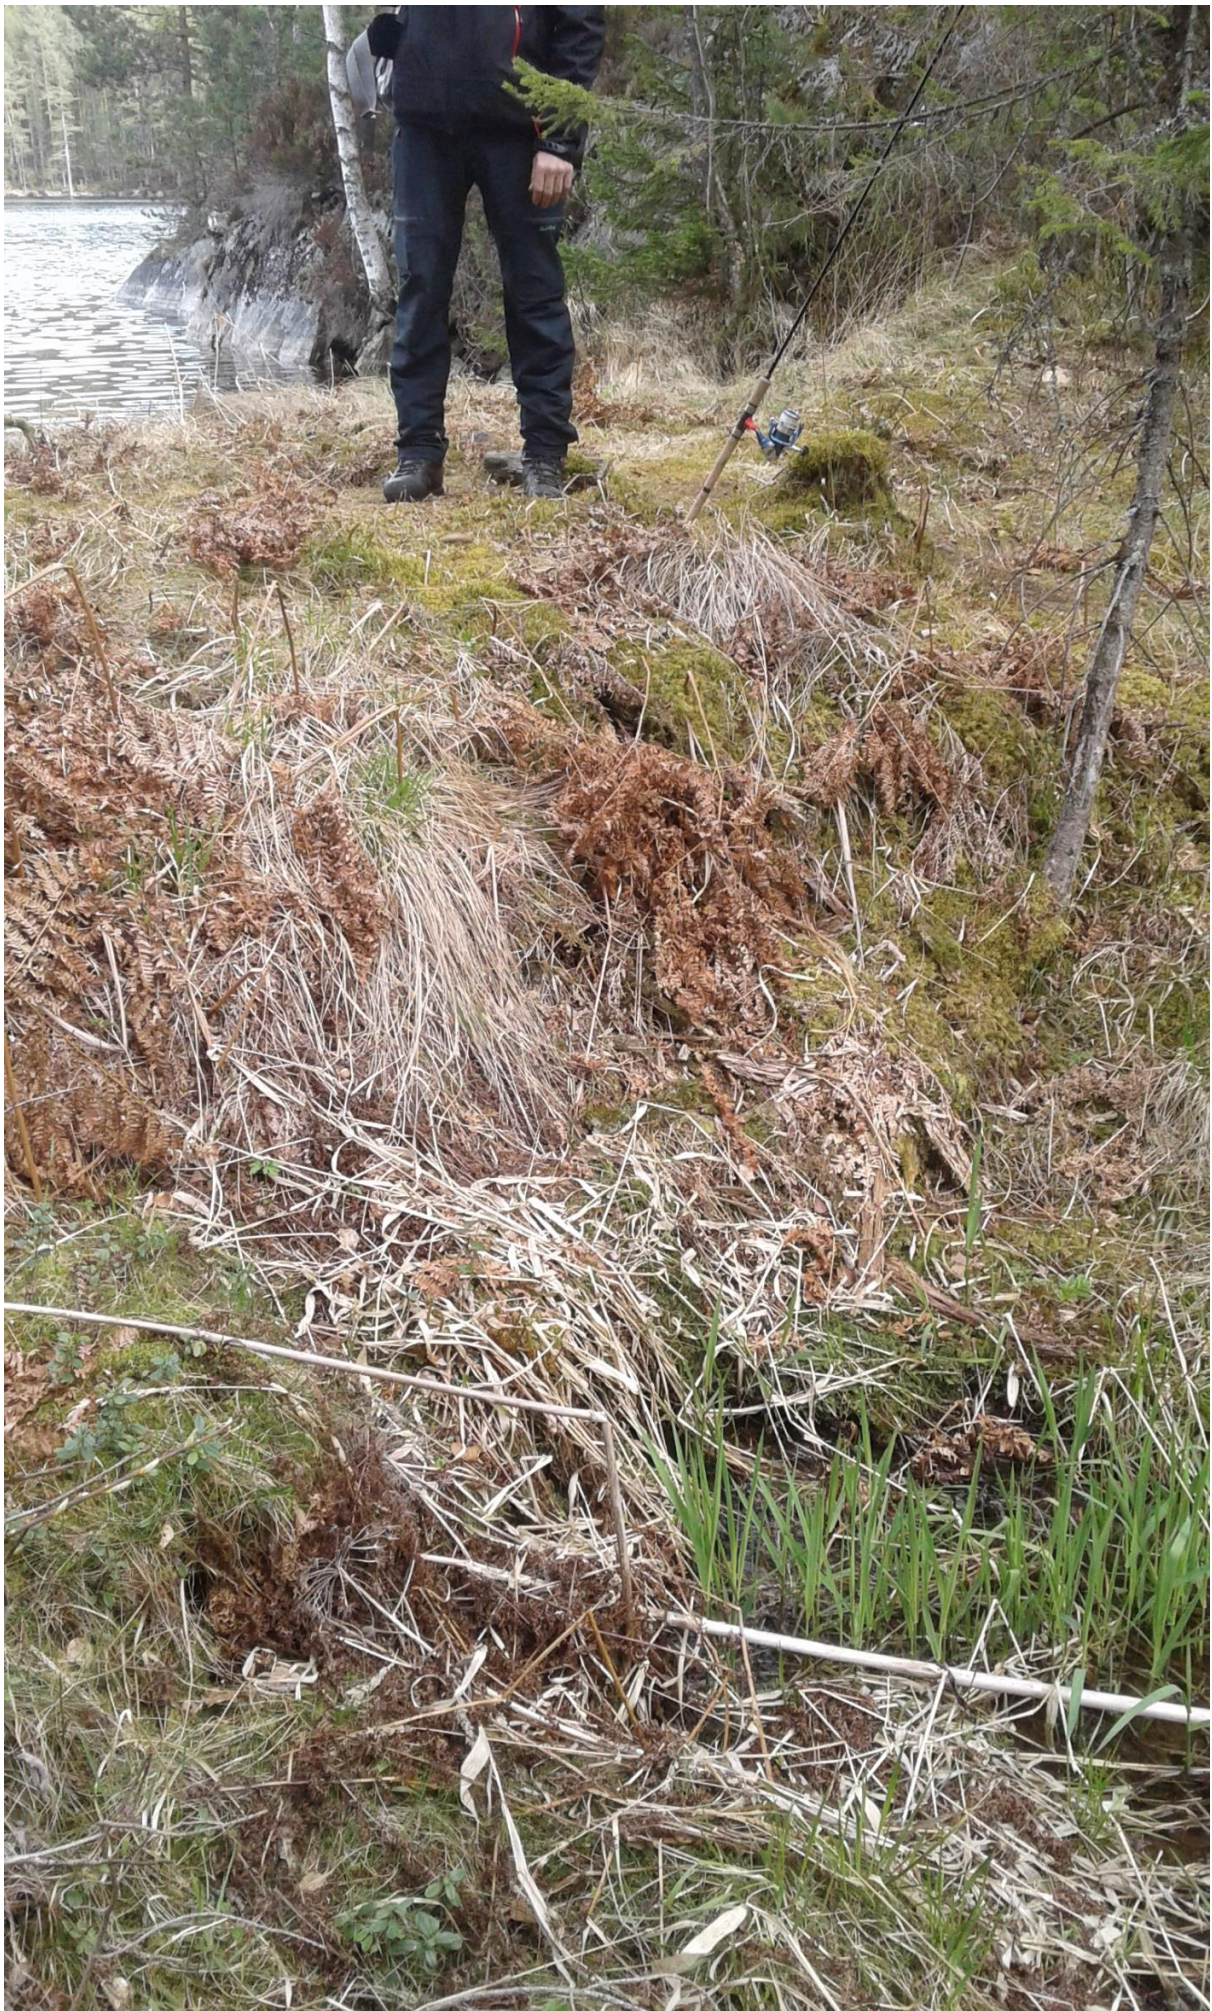
Foto 32. Nyoppdaget, ukjent dam. Har lekkasje (Kjærås, mai 2017).

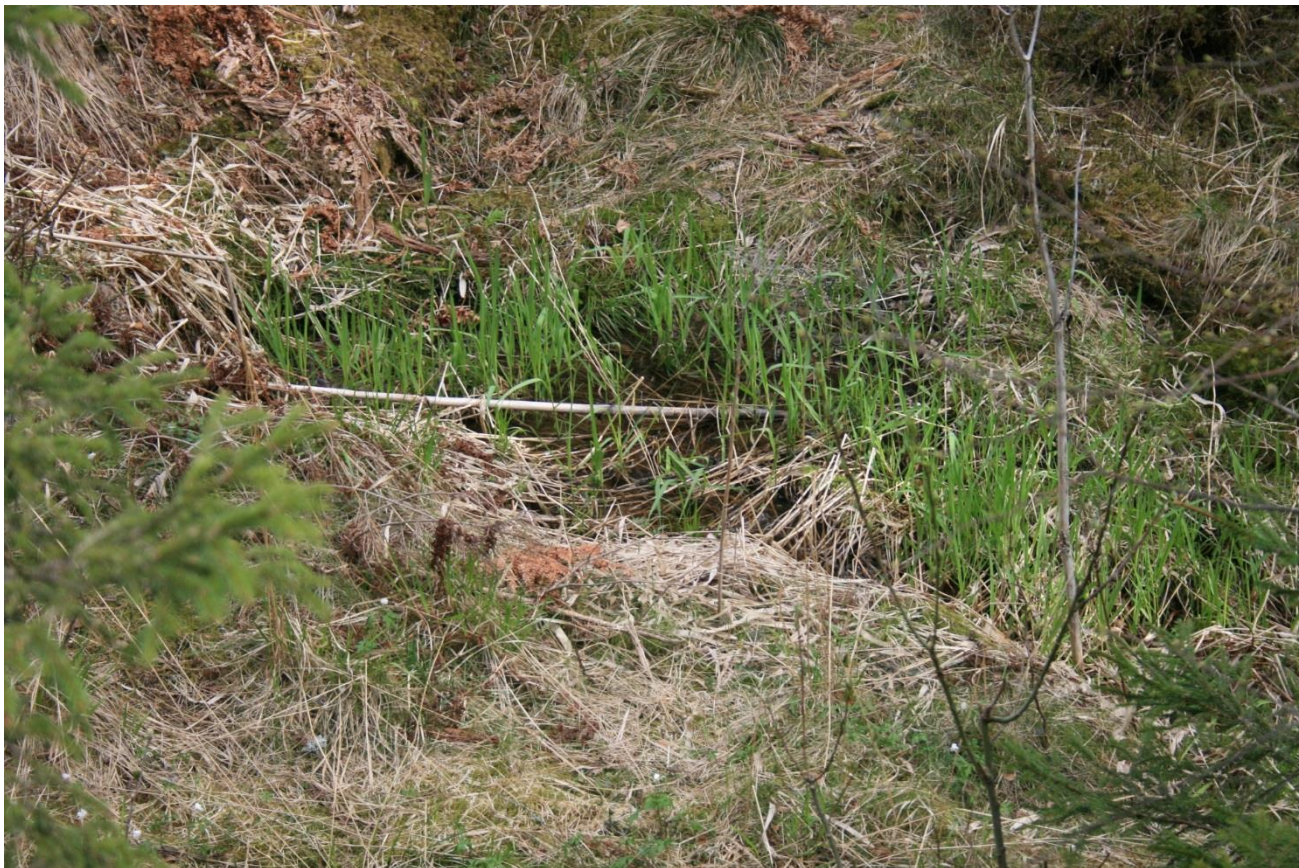
Foto 33. Lekkasje (Erath, mai 2017).

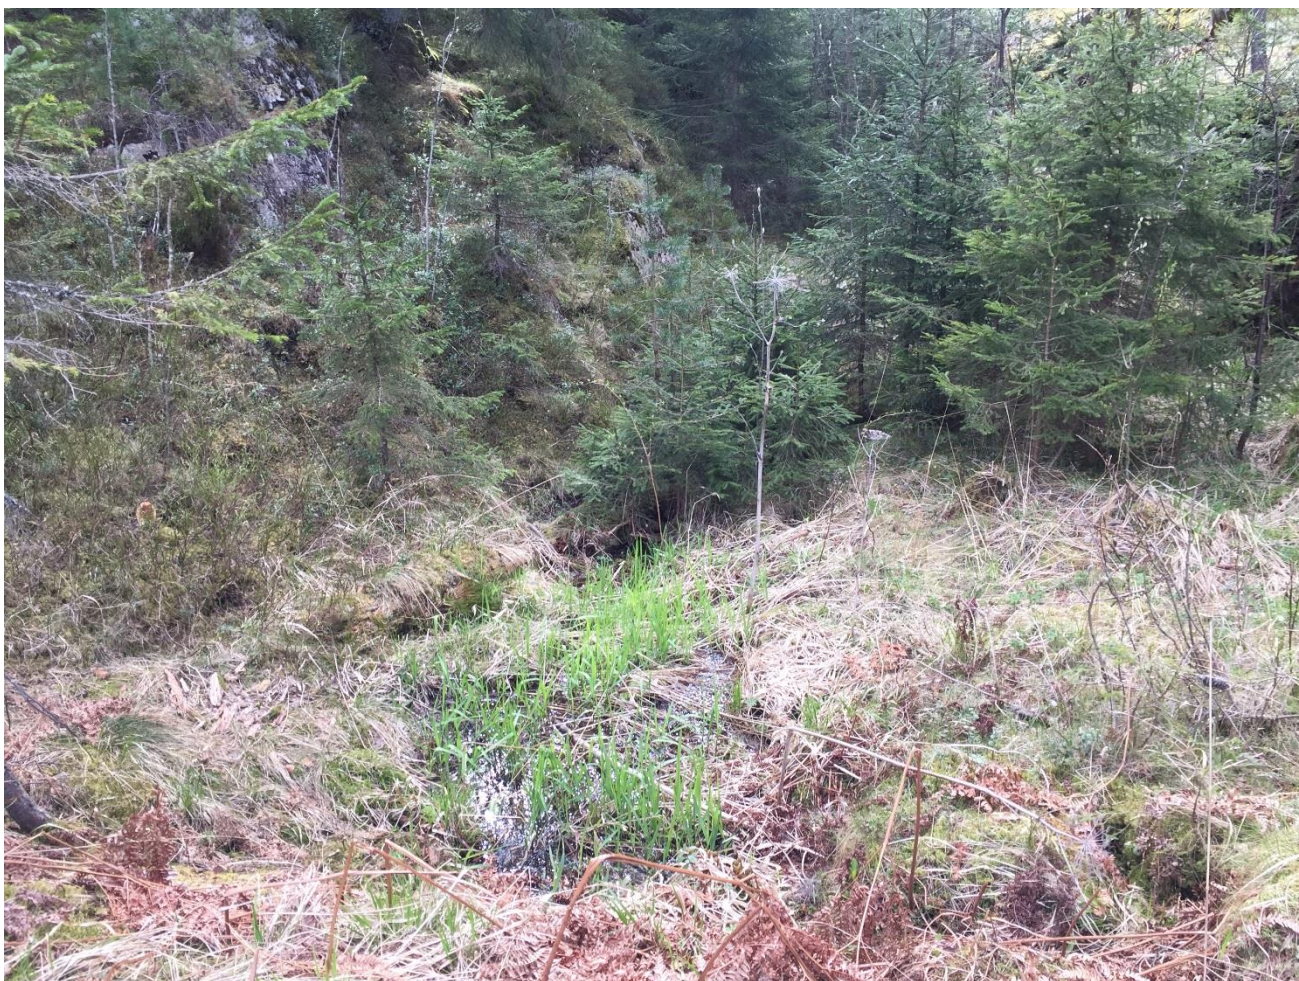
Foto 34. Lekkasje (Amland, mai 2017).

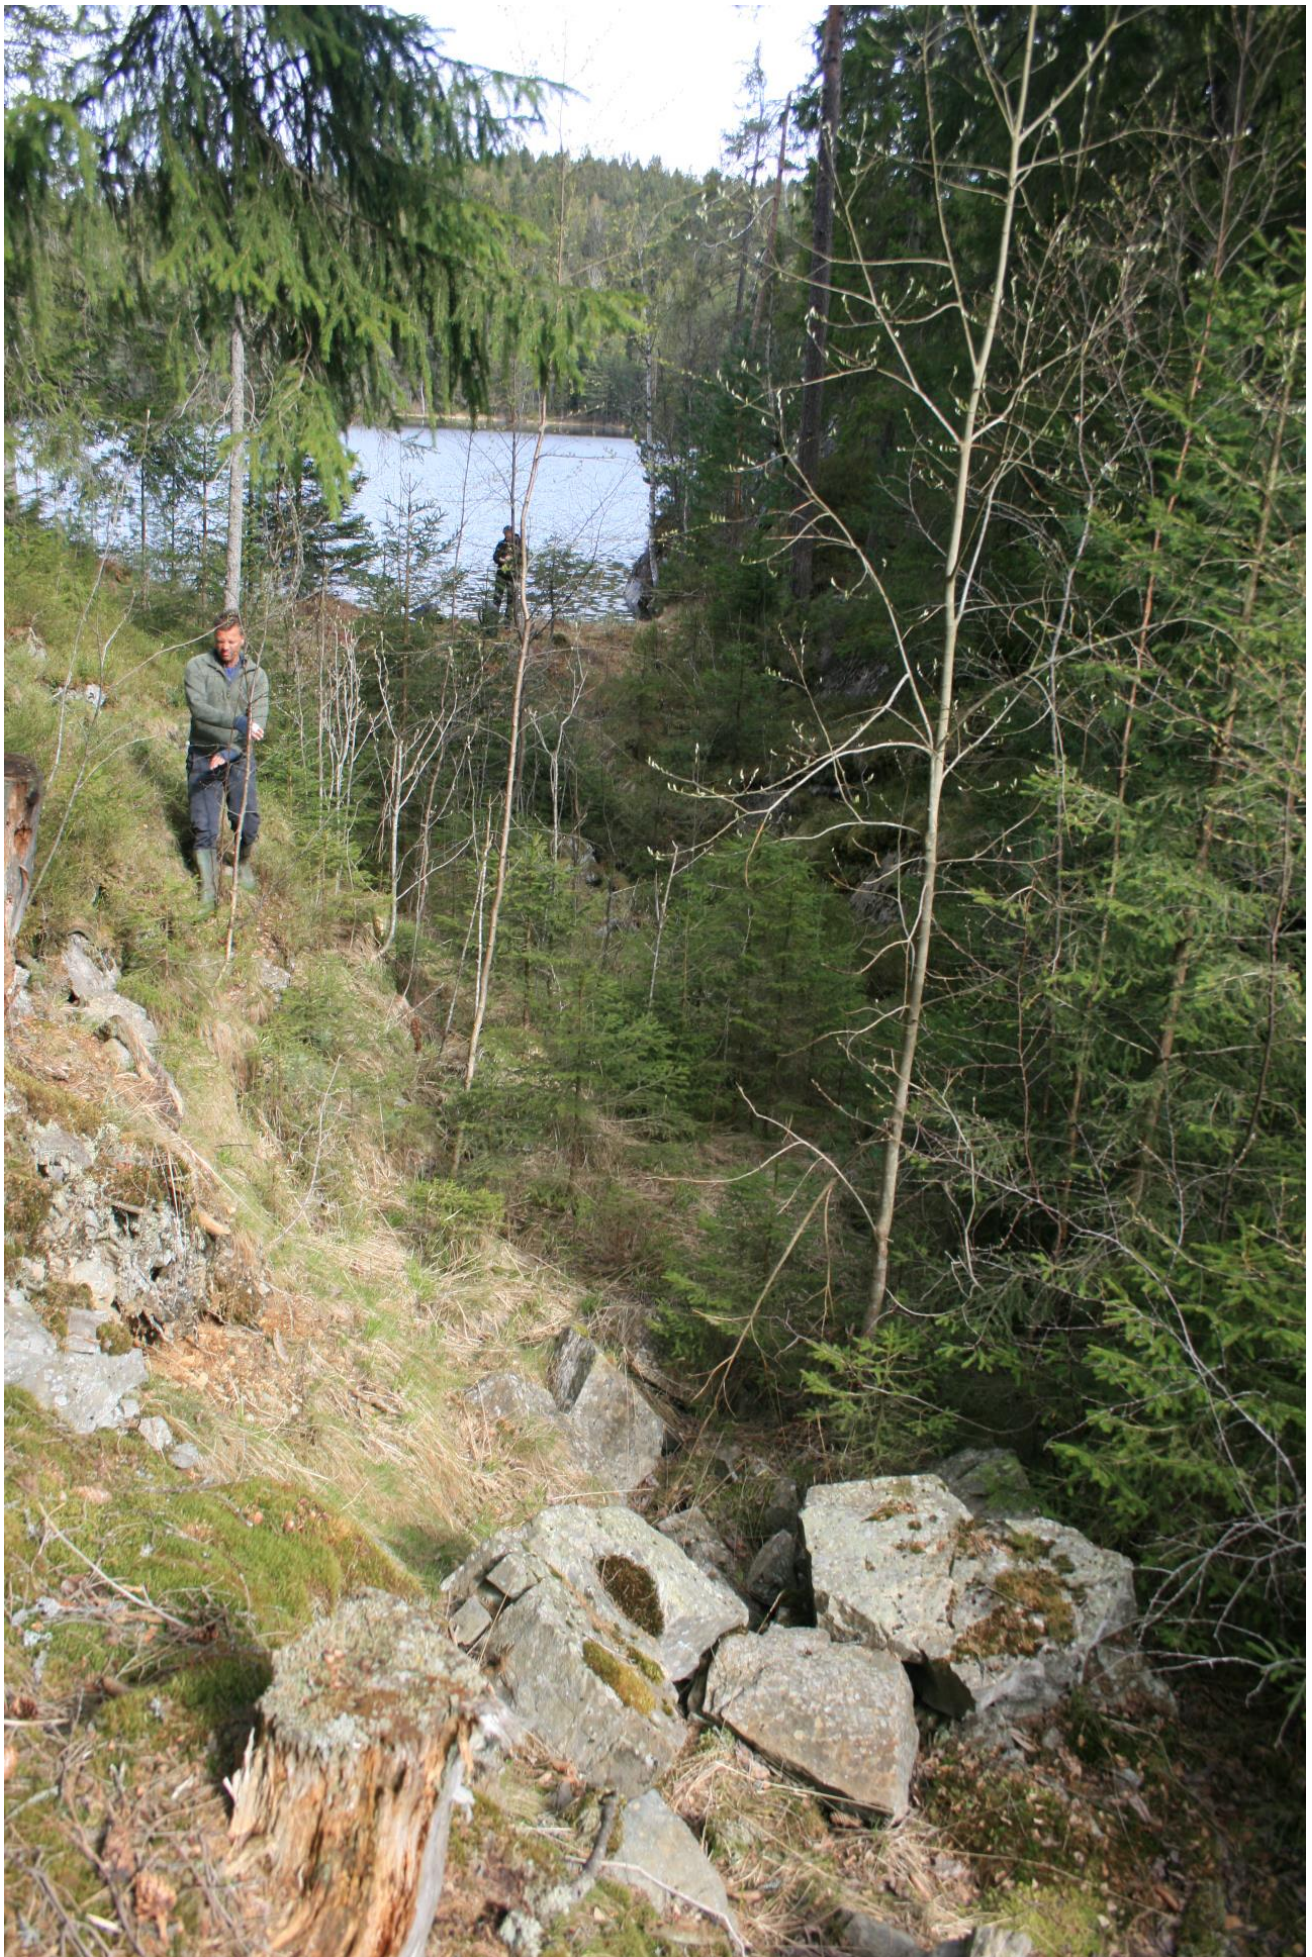
Foto 35. Bekk, ur, lekk ny dam (Erath, mai 2017).

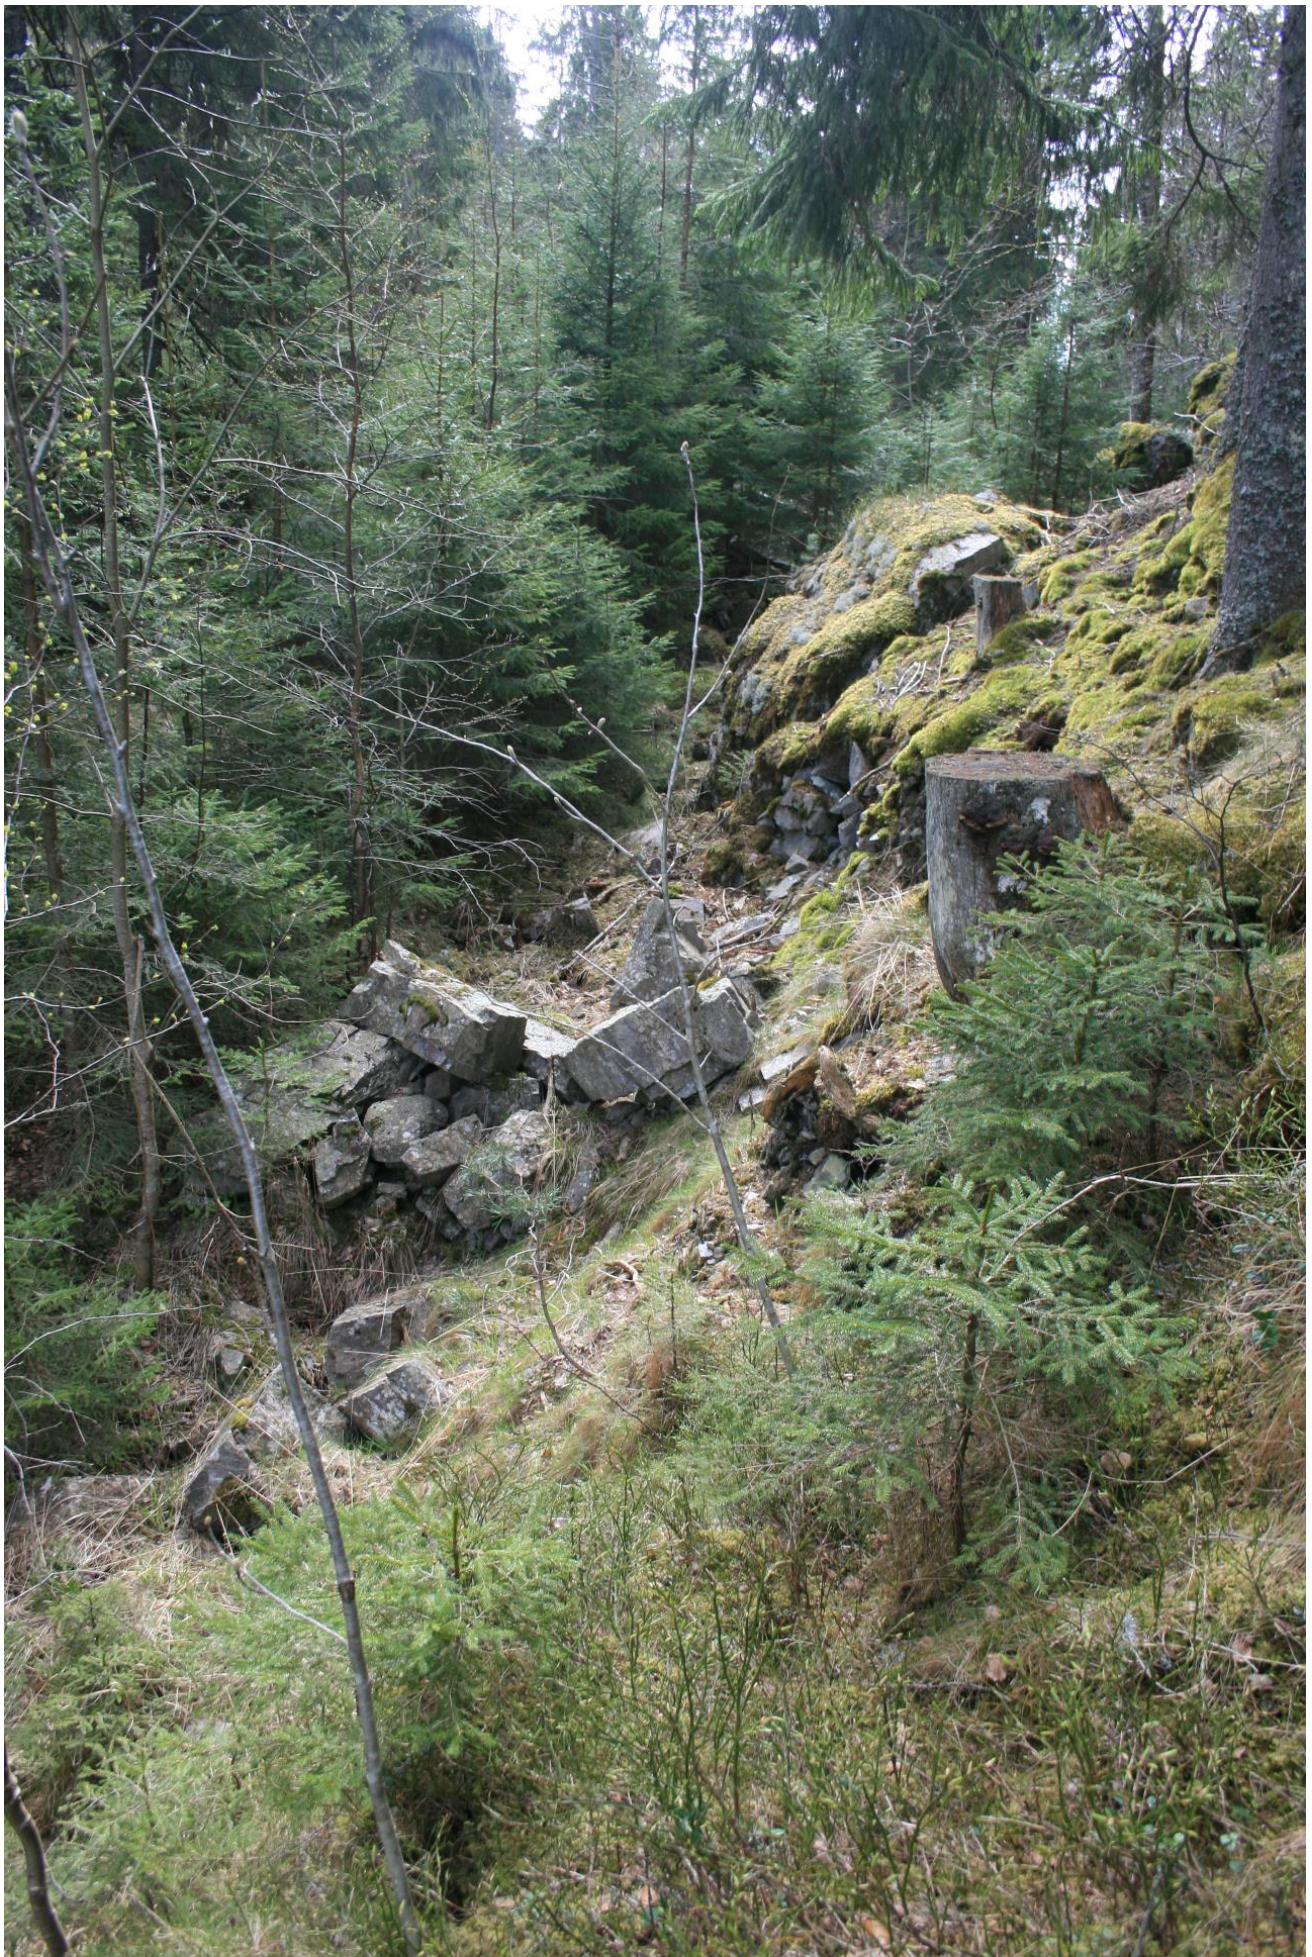
Foto 36. Ur i bekke drag ved lekkasje (Erath, mai 2017).
