Internt notat

Klsone 1571 Myrkrokan, Vefsn kommune - befaring erosjon 15.07.2020

Befart av Priska Hiller og Vebjørn Opdahl

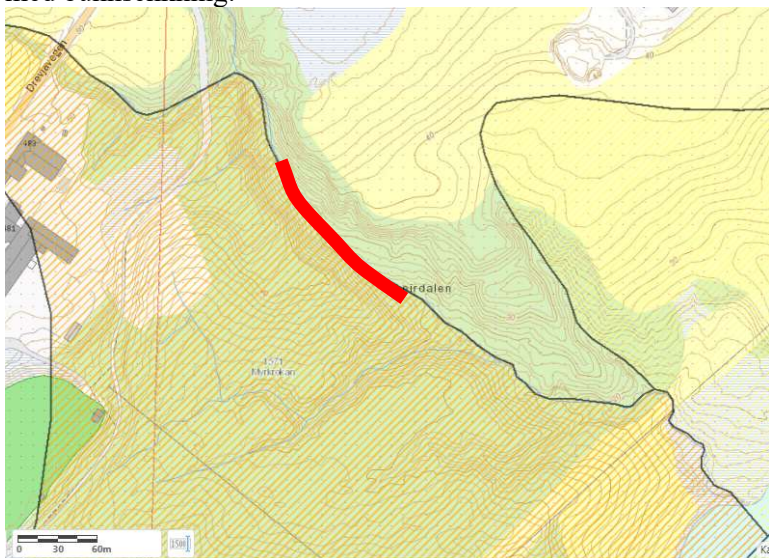
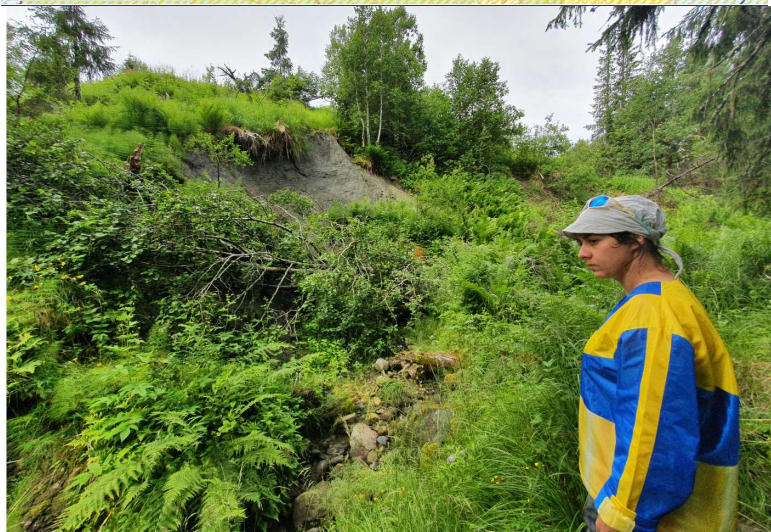
1. Leirdalen. Mindre bekk, vannføring under befaring ca 2l/s, midlere gradient ca 5 %. Fra lysløpa og nedstrøms, (rød strek) ca 200 meter (mellom kote +35 og +25) har bekken senkning 1 – 2 meter. Det er lokale sig i skråninger. Observert leire er middels til bløt. Bilde under viser glidning på parti med bunnsenkning.

I Leirdalen mot nord vil erosjon /senkning i bekken trolig fortsette. Potensial for skred bør undersøkes da Granmoen skole ligger innenfor sonen. Ellers mot Drevjo og Straumstverråga er lite erosjon.

I evalueringsskjema for sonen anbefales score for erosjon økt fra 1 til 2.

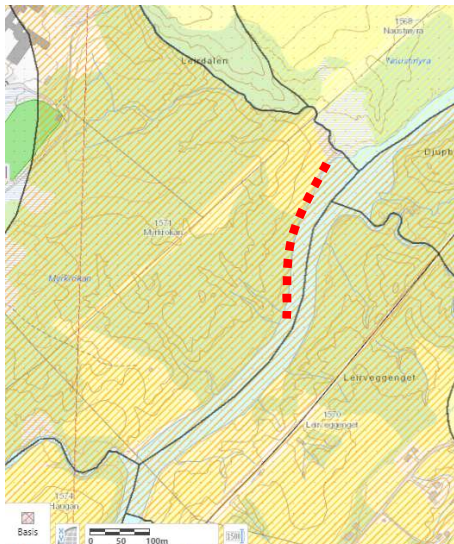
2. **Grense mot Drevjo.** Lokalt mindre erosjon de øverste 200 meter. Videre nedover ikke erosjon av betydning.

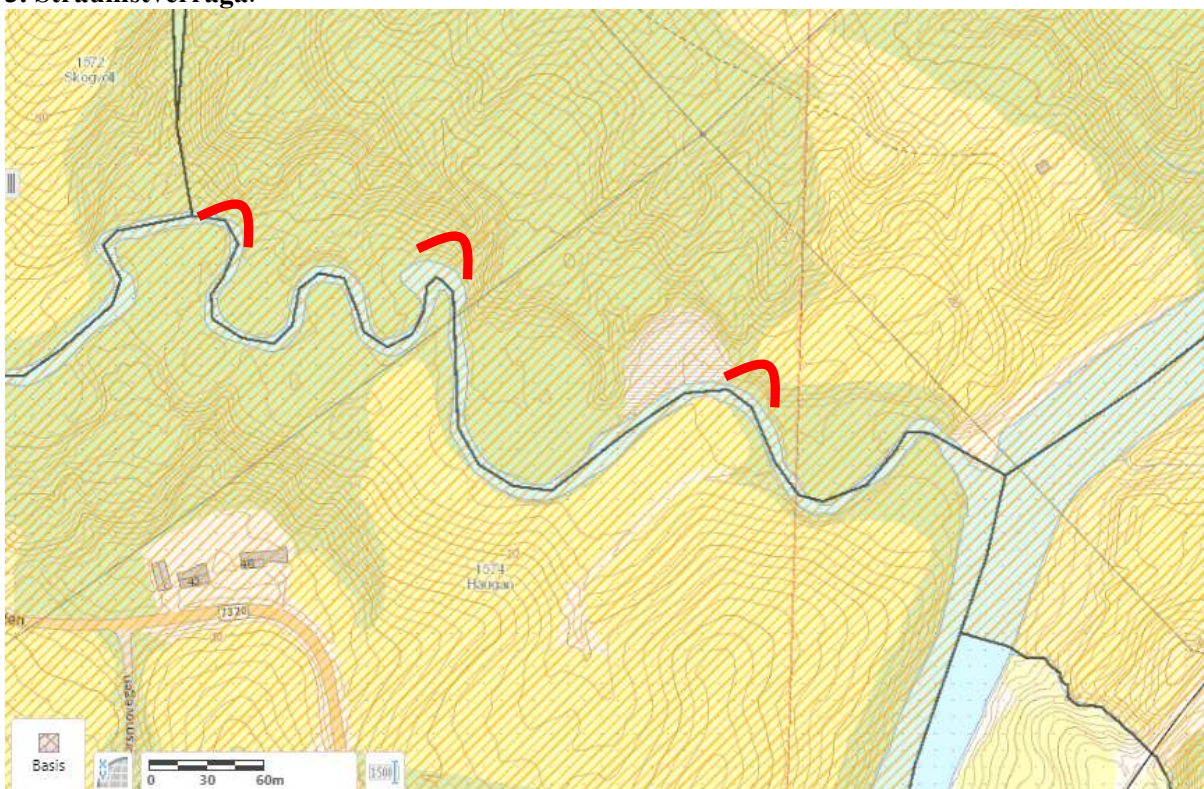
3. **Straumstverråga:**

Lokale glidninger i yttersvinger, typisk størrelse 20x 30 meter. Observert leire i glidesnitt er middels fast.

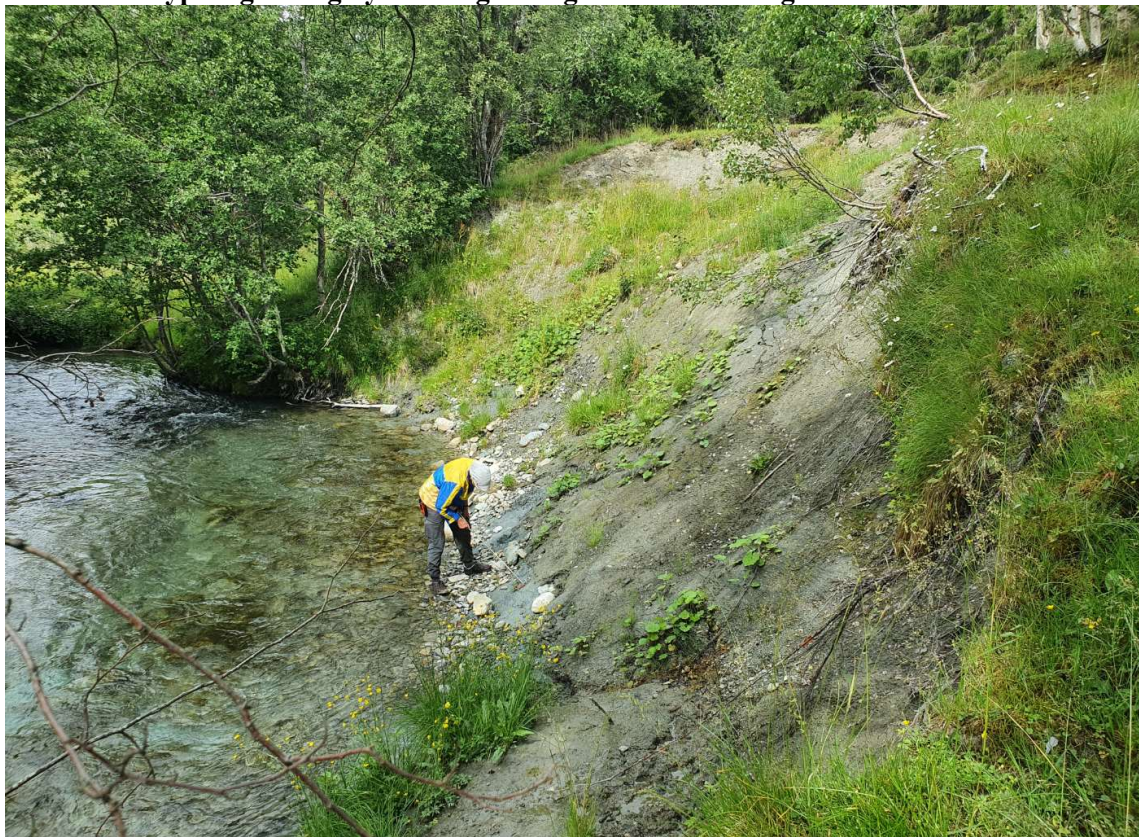
Bildet viser typisk glidning i yttersvinger langs Straumstverråga.
