Internt notat

KL sone 1591 Myrvang - Befaring erosjonsforhold 13.07.2020

Befart av Priska Hiller og Vebjørn Opdahl

Mandag 13.07.2020

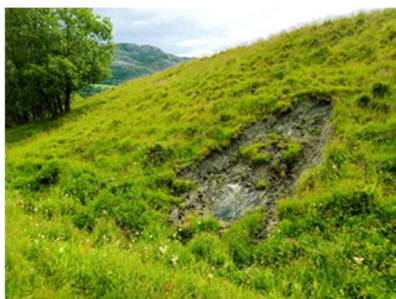
Bekk 1 i sørvestre grense i KL- sone 1591 Myrvang:

Mindre glidning under høyspentlinja.

Liten bekk ($v_f < 11/s$) fra kulvert under Fjordveien ca kote +25 og ned til fjorden, lengde ca 280 meter. En mindre lokal glidning ca kote +18 i relativt bratt terreng mot bekken. På sørsiden under høyspentlinje. Grunn glidning mindre enn 10 meter stor. Leire i glidesnitt ikke særlig bløt. Bekken har generelt noe steinsubstrat i bunn. Det er bløtt i terrenget på sørsiden av bekken ca kote +10.

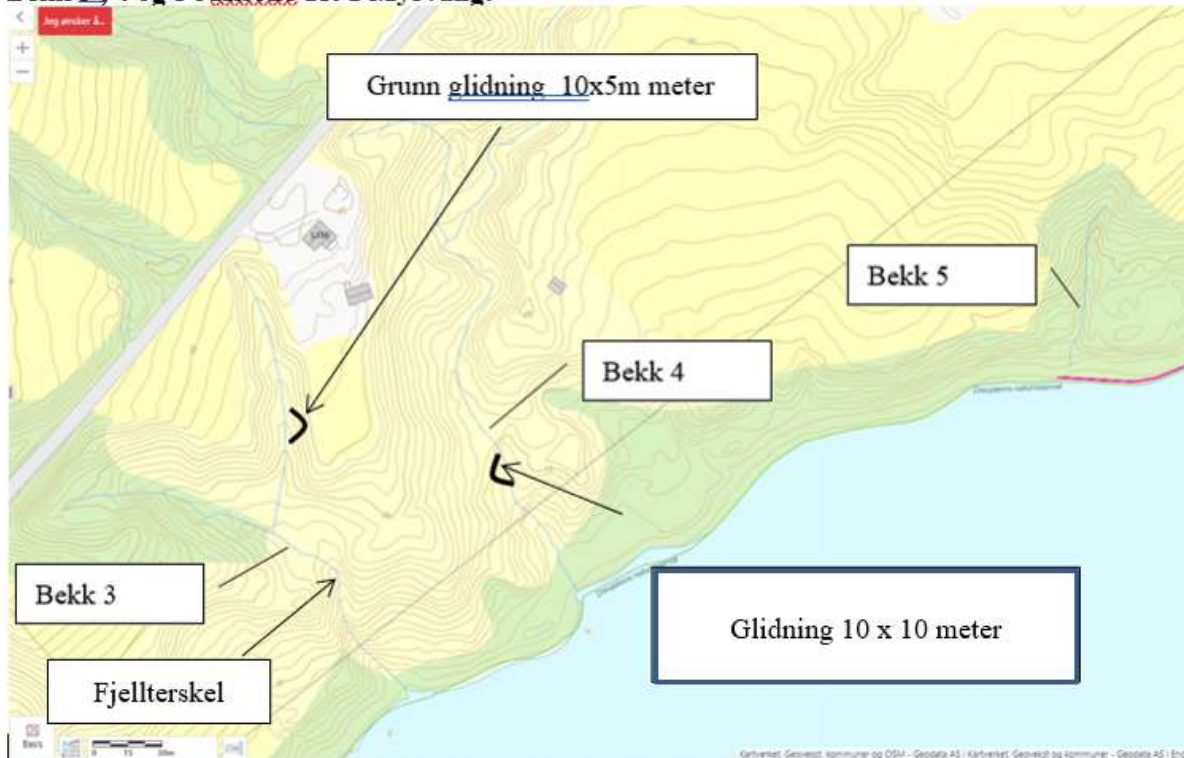
Bekk 3, 4 og 5 i Klsone 1591 Myrvang:

Klsone 1591 Myrvang mot sjøen.

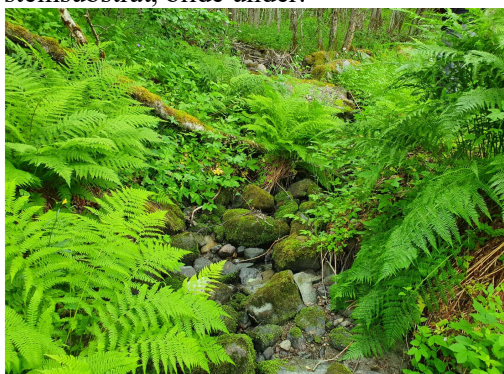
Bekk 3: Litt erosjon /mindre glidninger. Bekken har relativt godt med steinsubstrat i bunn. Bekken har fjell i profilet, Ca fra 30 meter oppstrøms (kote + 15) høyspent og ned mot sjøen. Samt i østre sidebekk over kote +25. Bekken har generelt godt med steinsubstrat, bilde under.

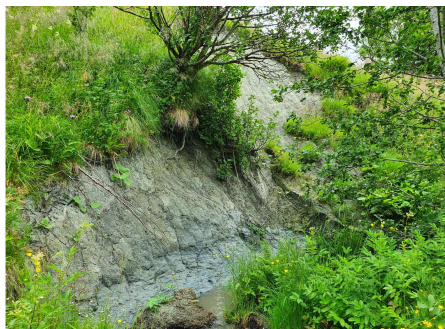
Bekk 4: Mindre erosjon lokalt , noe mindre glidninger. Bekken har relativt godt med stein substrat i bunn. Lokal glidning 10 x10 meter ca 50 meter fra sjøen..

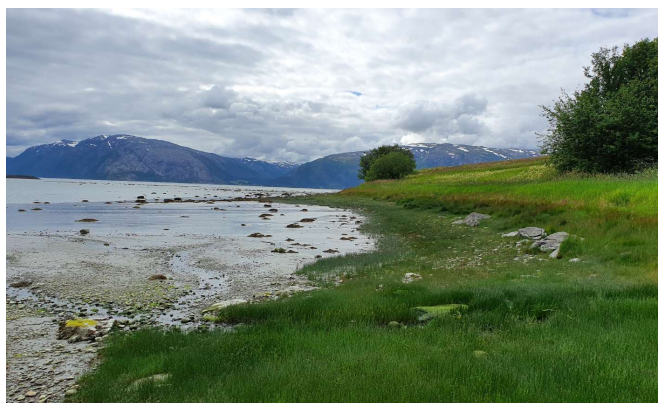
Erosjonsforhold mot sjøen:

Ikke observert erosjon mot sjøen. Det ligger ende el stein langs bredden. Trolig sikret fra gammelt av.
