Internt notat

Kvikkleiresone 1593 Nerموen: Befaring av erosjonsforhold 17.7.2020

Befart 17.7.2020, Vebjørn Opdahl og Priska Hiller. Lett regnvær.

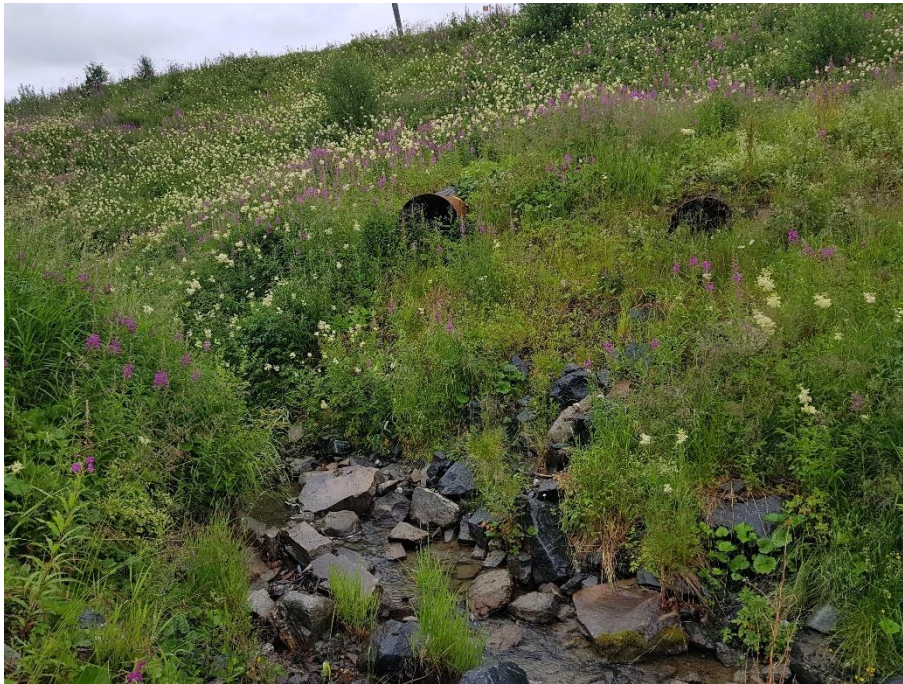
Bekken vurderes til lite erosjon, score 1, på denne strekningen.

Figur 1: Utløp av overløpskulvertene gjennom jernbanefyllingen. Elva delvis steinsatt.

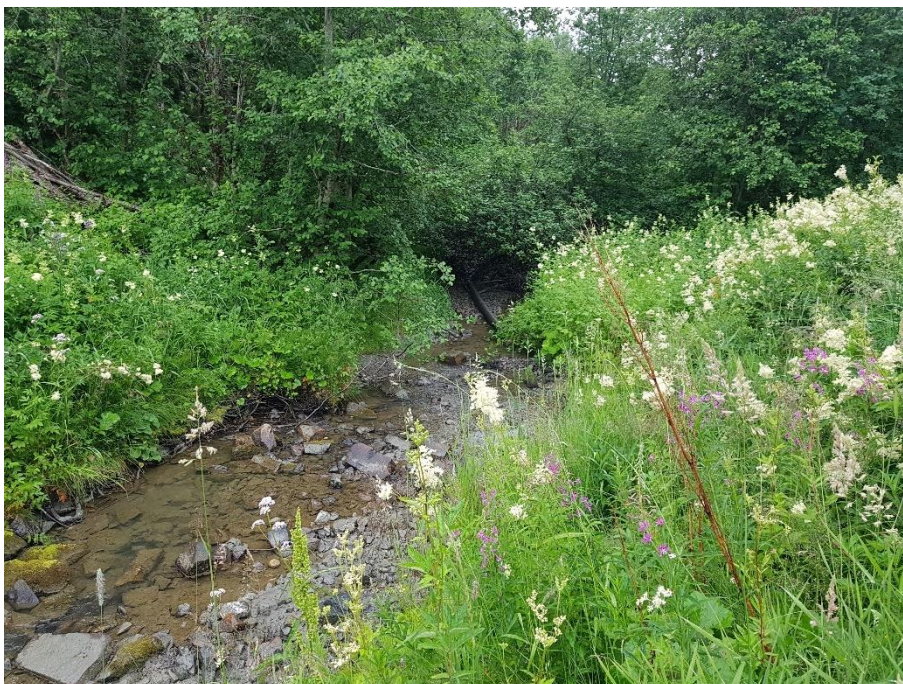
Figur 2: Elva nedstrøms jernbanefyllingen. Noe steinsubstrat i bunn.

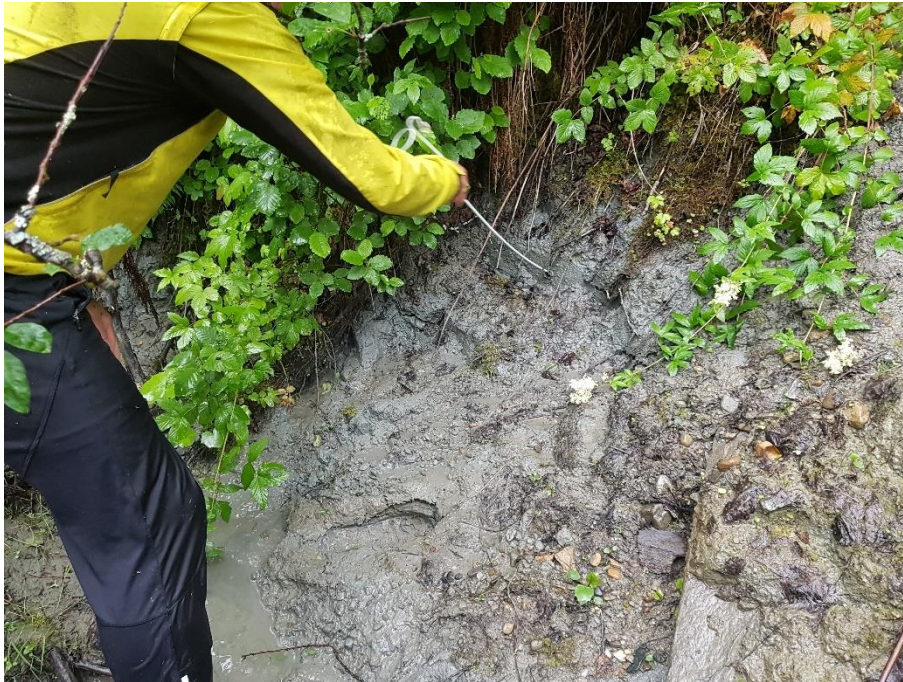
Figur 3: Overflateglidning med bløt leire.

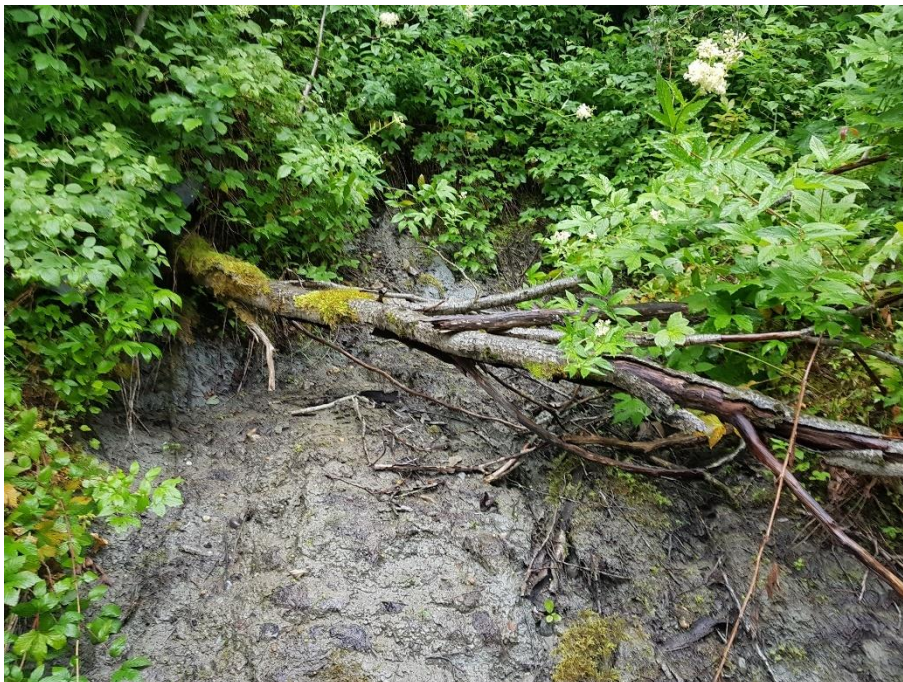
Figur 4: Overflateglidning på venstre elvebredd.

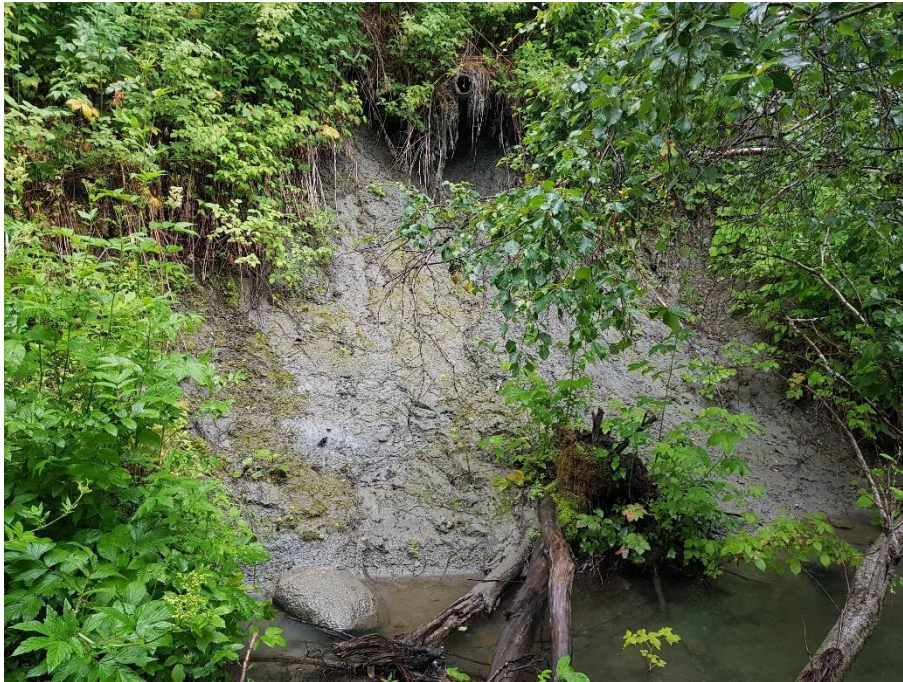
Figur 5: Overflateglidning ved høyre elvebredd. Årsaken er drenerør.

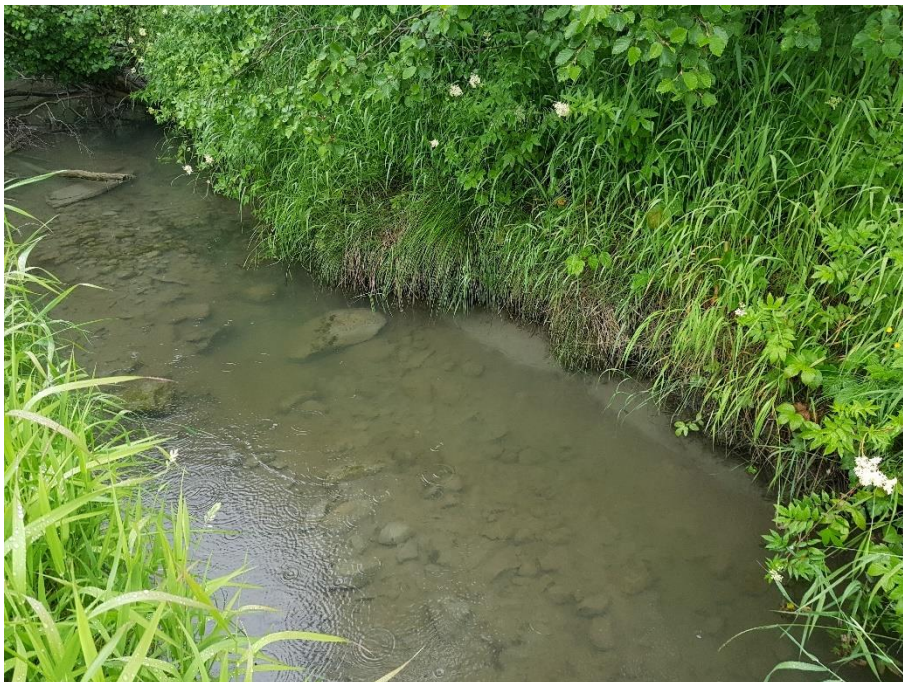
Figur 6: Elva like oppstrøms utløpet i sjøen. Lite fall. Noe steinsubstrat.

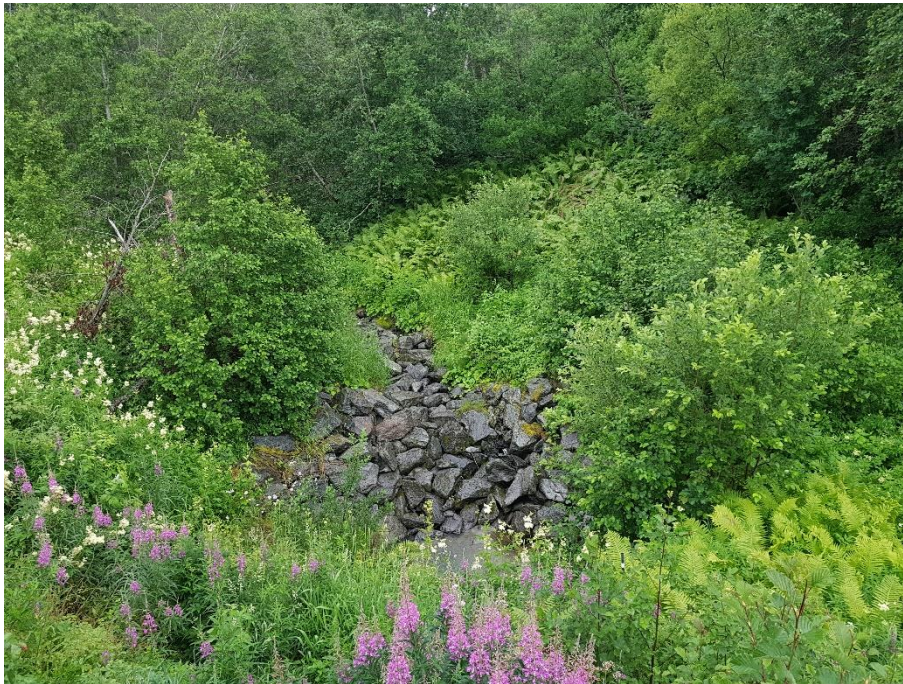
Befart fra innløp kulvert under veien og oppover. Snakket med grunneier og de opplyser om at kulverten kan gå fullt/tilstoppet slik at vannet står på oppsida. De har hatt så høy vannstand at det nesten nådde opp til garasjen. Ifølge dem har SVV i forbindelse med kulverten lagt stor stein ved innløpet, men ikke noe filter under. De opplyste også om at det er flere mindre skred oppover dalen.

Figur 7: Kulvertinnløpet med stor stein.

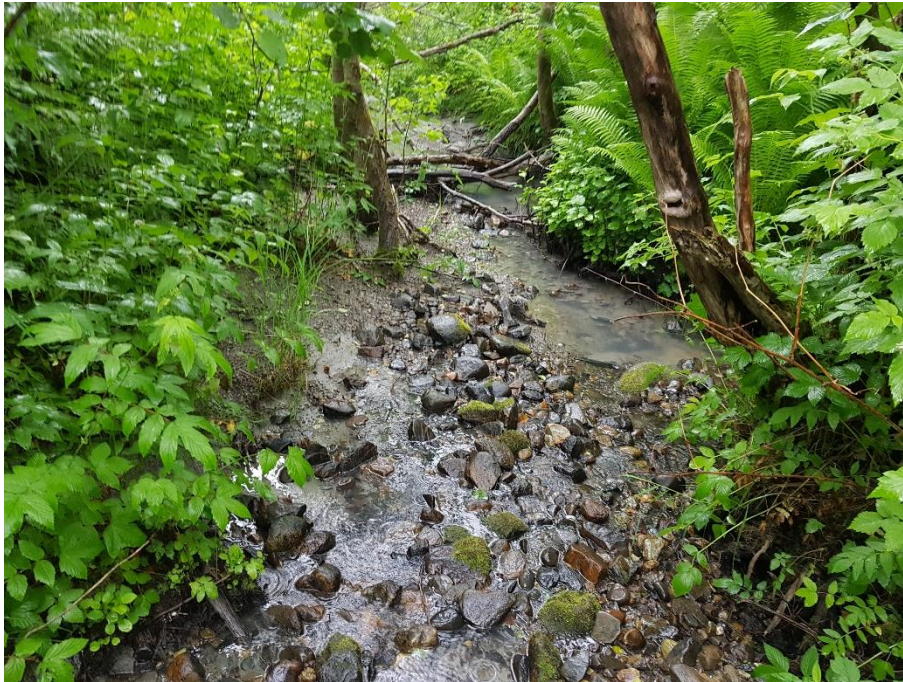
Figur 8: Bekken med noe steinsubstrat i bunn.

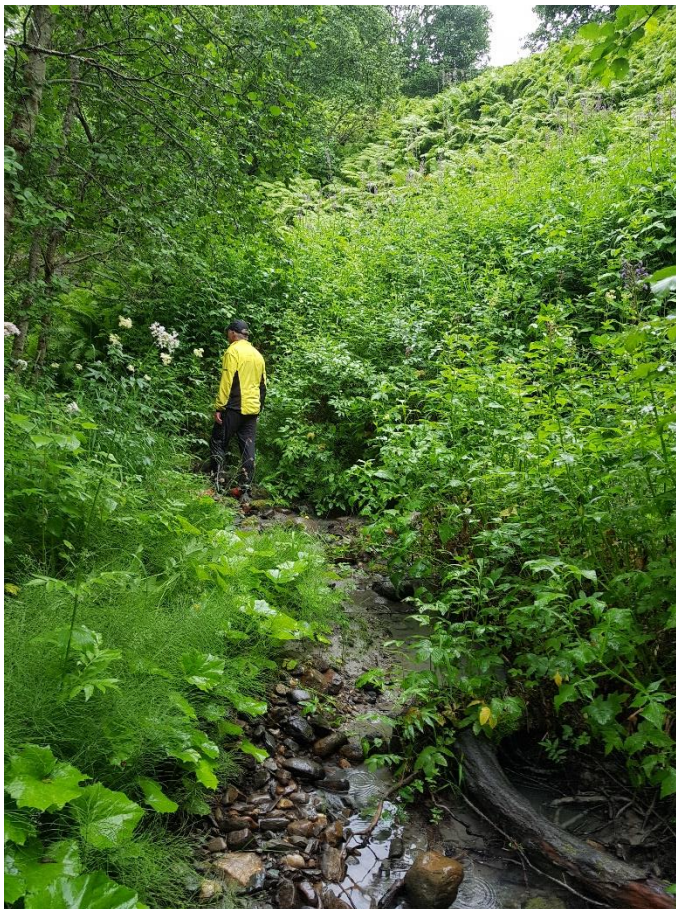
Figur 9: Bekk med bratt skråning på høyre side i bildet. Gammel overflateglidning som er delvis gjengrodd.

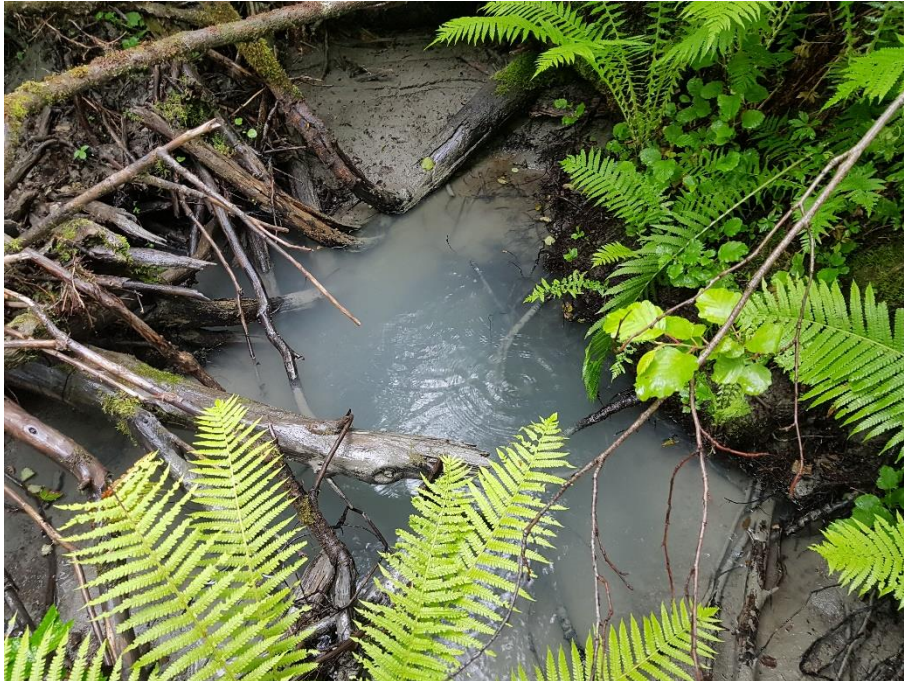
Erosjonsscore vurderes til 3 mye erosjon pga. misfarget vann og flere overflateglidninger på ca. 10 m. Bløt leire.

Figur 10: Erosjon i sida. Vannet er misfarget grått med liten vannføring i bekken.

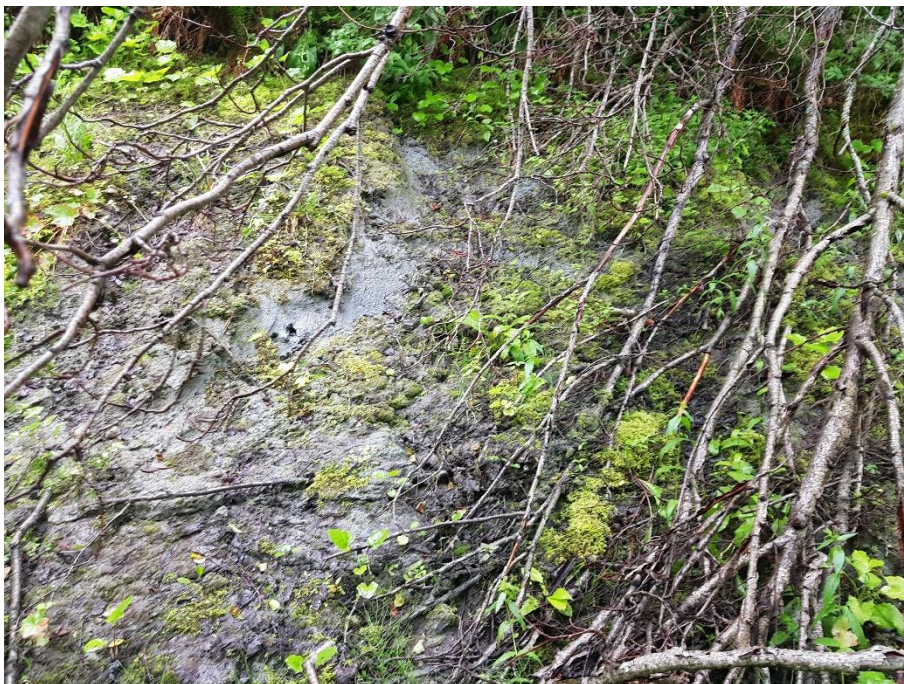
Figur 11: Overflateglidning på ca. 10 m i skråningen på venstre elvebredd.

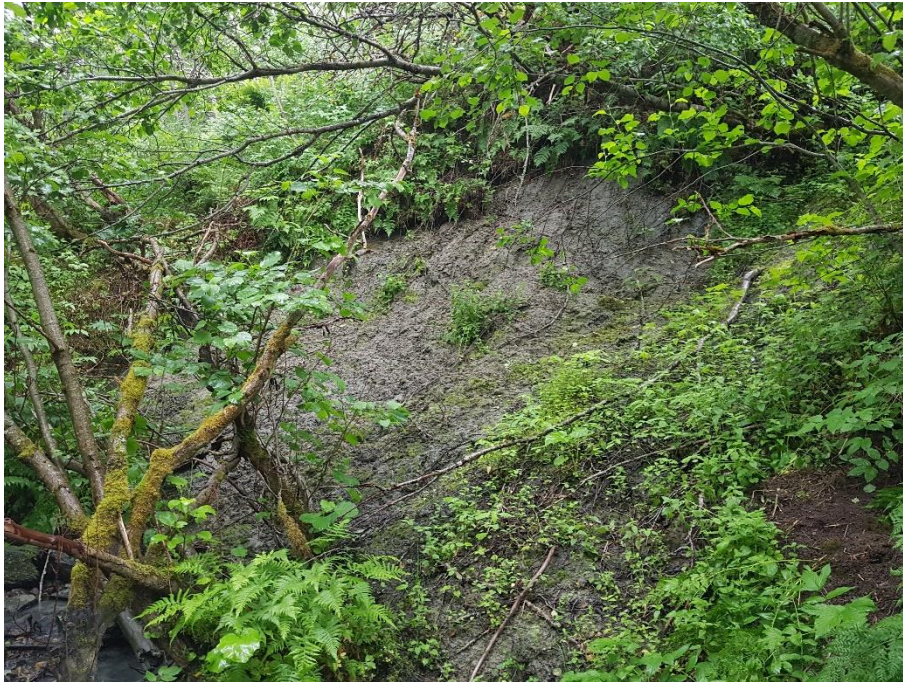
Figur 12: Overflateglidning ca. 10 m

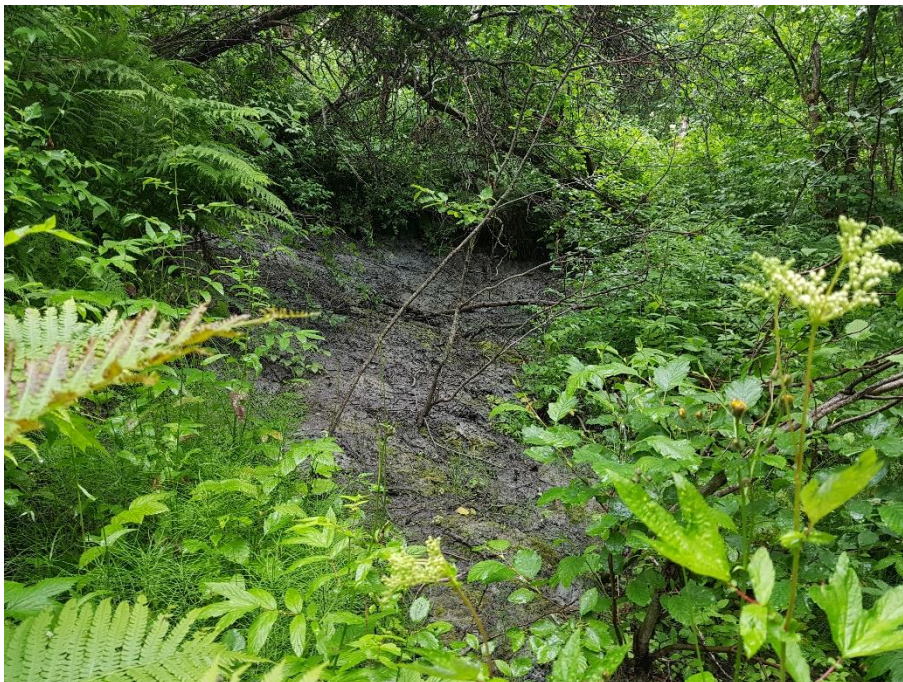
Figur 13: Enda ei overflateglidning.

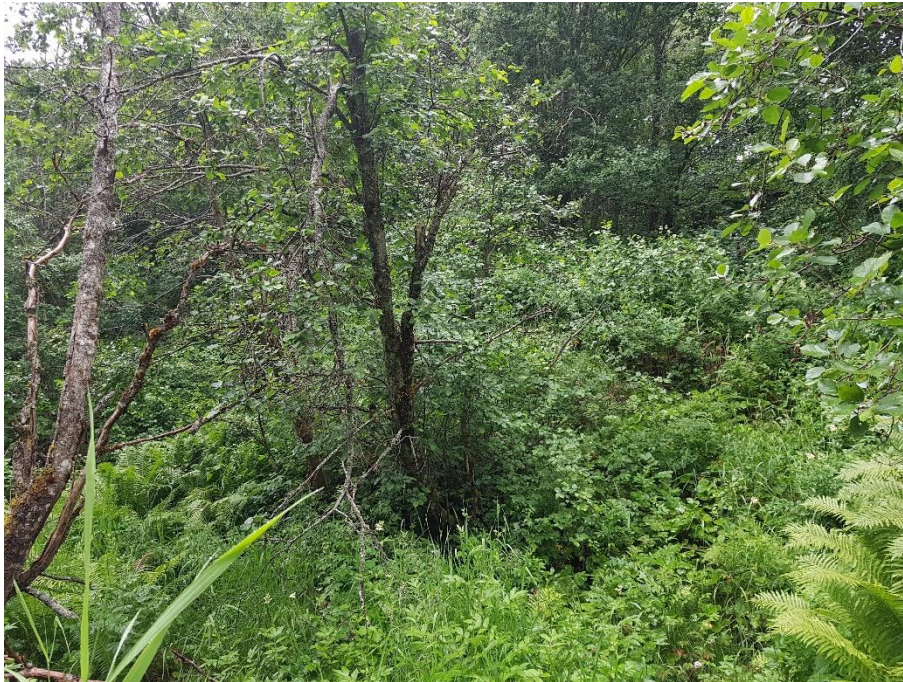
Figur 14: Glidning og sig i bakken, skeive trær.

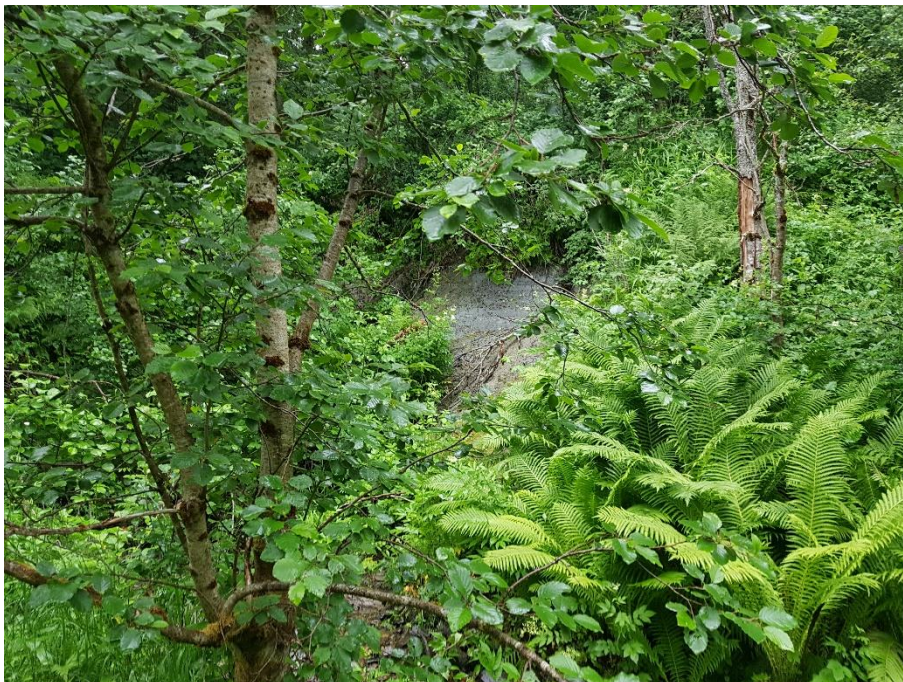
Figur 15: Et av flere steder med blottlagt bløt leire.
