Geoteknisk vurdering Formålsbygg Sande sentrum

VURDERING AV EROSJONSFORHOLD LANGS
SANDEELVA, SANDE SENTRUM

DOK.NR. 20170711-03-R
REV.NR. 1 / 2019-06-28

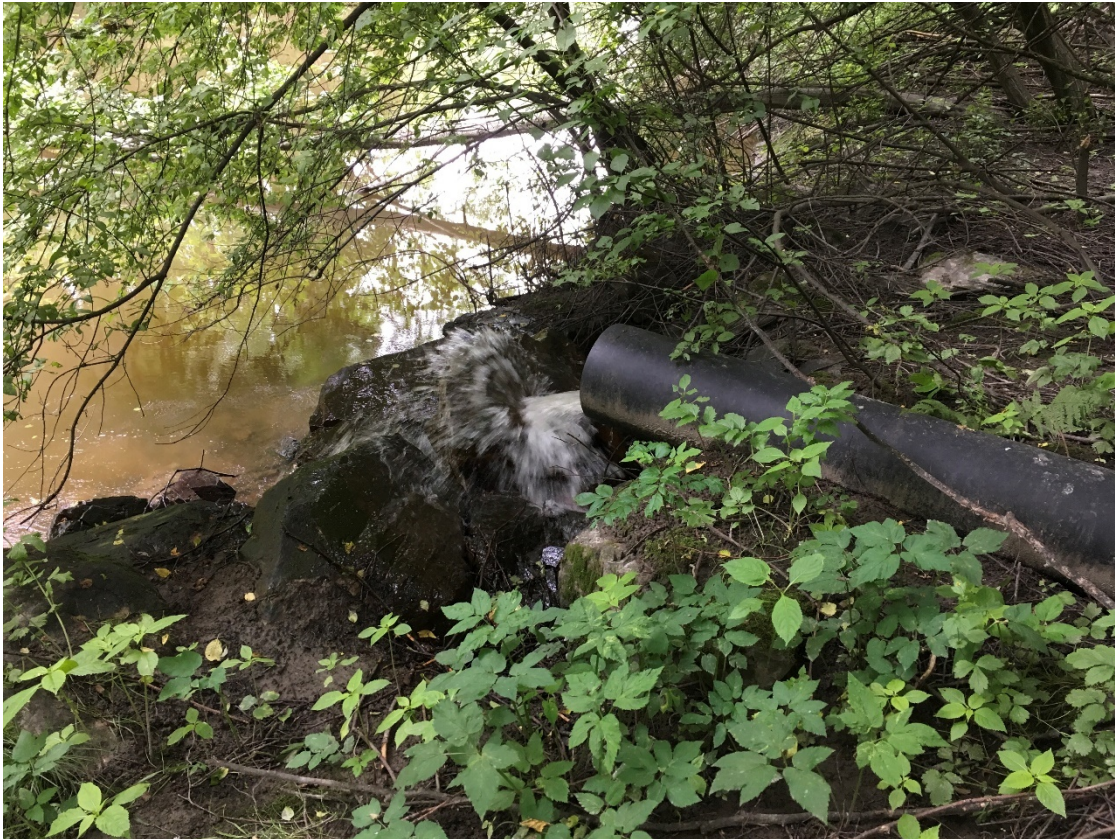
I utkanten av skoletomten er det en ravine og en skredgrop. Skredgropen kan være etter skredet som er rapportert i Skrednett (NVE, 2018) ved skolebyggene lenger nordvest. Rett nord for skredgropen kommer et drenerør ut og spylor vann ned i erosjonssikringen. Vannet renner ikke jevnt, slik at røret antageligvis ikke er lagt for å ta unna overvann. Ved befaringstidspunktet var det ingen nedbør, men vannet økte plutselig i mengde (se bilde i Figur 3).

Figur 3 Drensrør og erosjonssikring ved Sandeelva, sør for skolebygningene.

I ravinen bør det gjøres nærmere undersøkelser i tilknytning til forekomst av vann fra terrenget samt en erosjonssikring i ravinen for å forhindre videreutvikling av erosjonen. Vannrøret som kommer ut rett nord for ravinen bør vurderes fjernet og en annen løsning for håndtering av dette vannet må finnes. Dersom vannrøret fortsetter å spyle vann inn i erosjonssikringen, vil dette medføre ugunstig tilførsel av vann og erosjon rundt erosjonssikringstiltaket. Dette vil på sikt kunne medføre en svekkelse av tiltaket.

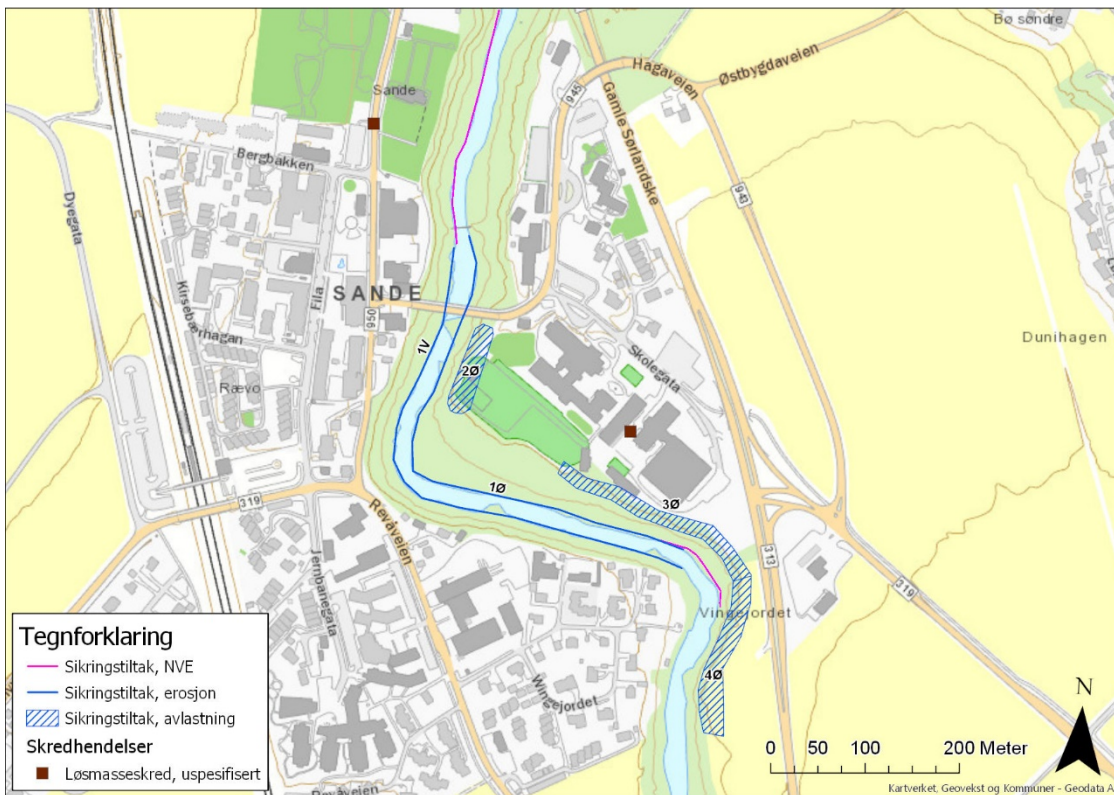
Figur 4 Foreslåtte tiltak i området rundt nåværende skolebygg. Erosjonssikring foreslått basert på observasjoner under befaring, avlastning hentet fra NGI-rapport 20170711-02-R.

Særlig erosjonssikring langs elvebredd vil være et viktig tiltak for å redusere skredfaren i området og for hele sentrumsområdet. Antall løpemeter tiltak er oppsummert i Tabell 1.

Erosjonssikring langs hele elvebredden er et viktig tiltak som bidrar til å ivareta områdestabilitet i området. Steinsetting av elvebredden vil være en mulig løsning. Her skal høyden på tiltaket, ifølge NVE-veileder 4-2009 (NVE, 2009), tilsvare dimensjonerende flom pluss "minst en hastighetshøyde" (dvs. $\frac{V^2}{2g}$) eller opp til topp av

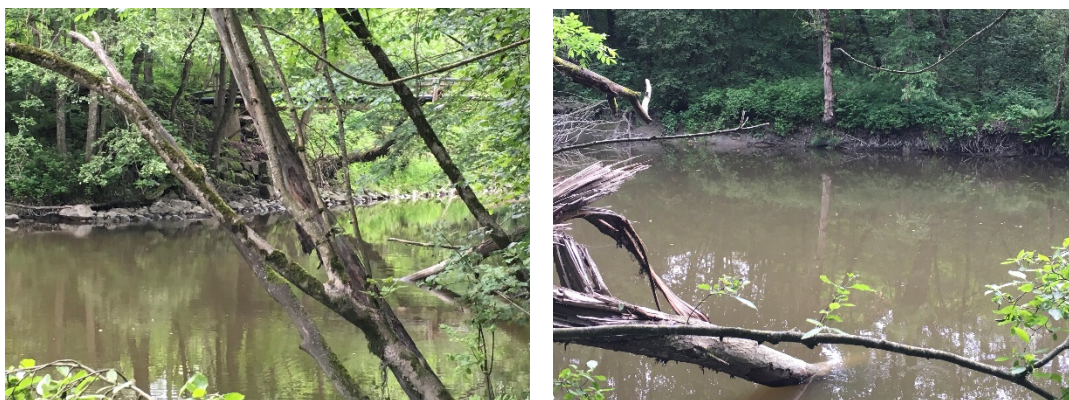
A1.1 Punkt 1-3

Figur 1 Steinsatt elvebredd på vestsiden. Lenger sørover noe erosjon i elvebredden, vestsiden.

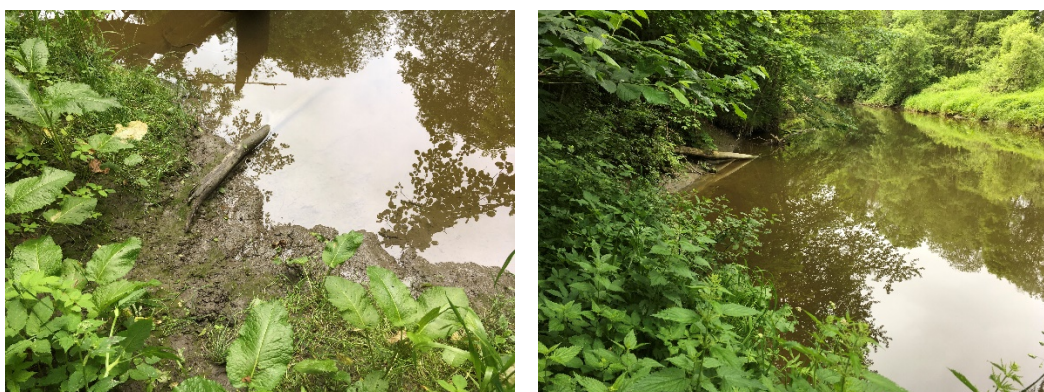
Figur 2 Erosjon i elvebredden, østsiden. Erosjon, leire i dagen.

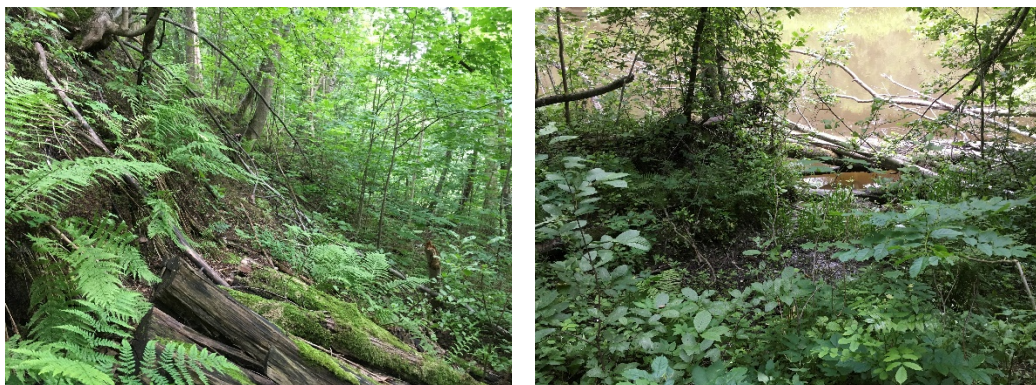
Figur 3 Sig/overflateutglidning i linje 2, bløtt og sig av vann i skråning i linje 4.

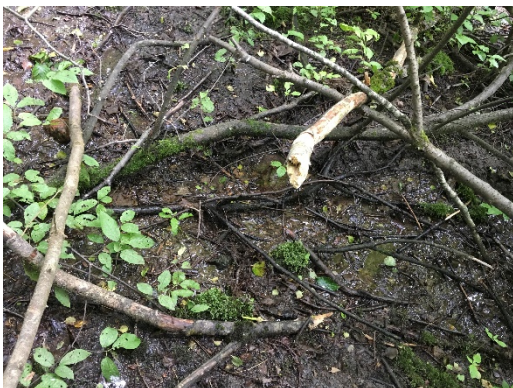
A1.3 Punkt 9-12

Figur 4 Rennende vann, kommer ut av skråning.

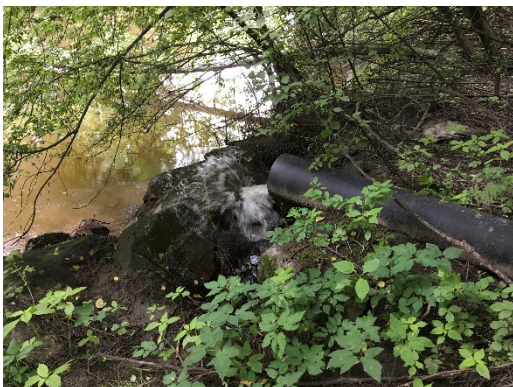
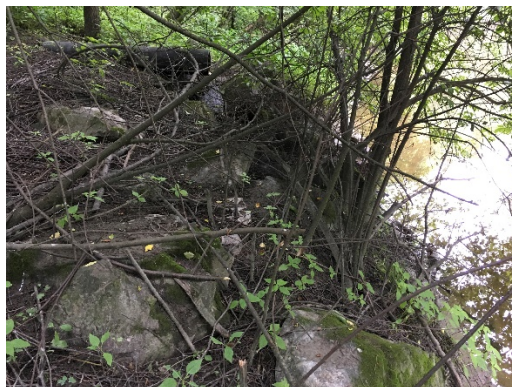
A1.4 Punkt 13-20

Figur 5 Vannrør nord for ravine (sett mot nord), start steinsetting/erosjonssikring fra NVE (sett mot sør).

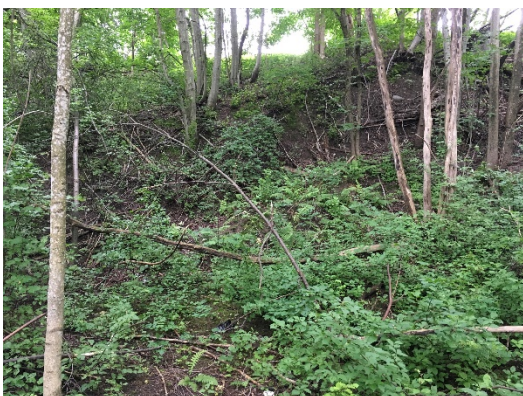
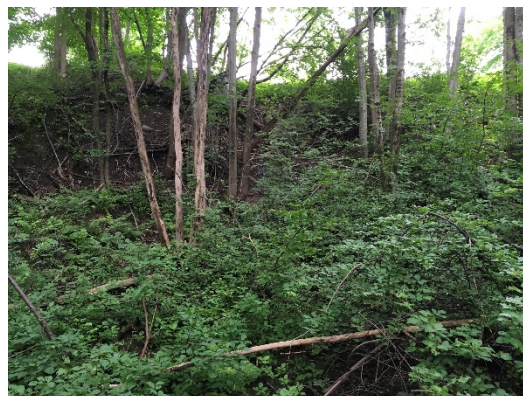
Figur 6 Skredkant sør for skoletomten.
