**EMNE: Risør Kommune. Dam Gartetjenna. Strakstiltak**

## **Bildevedlegg**

**Nedlegging av Dam Gartetjern og tilstøtende  
konstruksjoner**

**Teknisk plan**

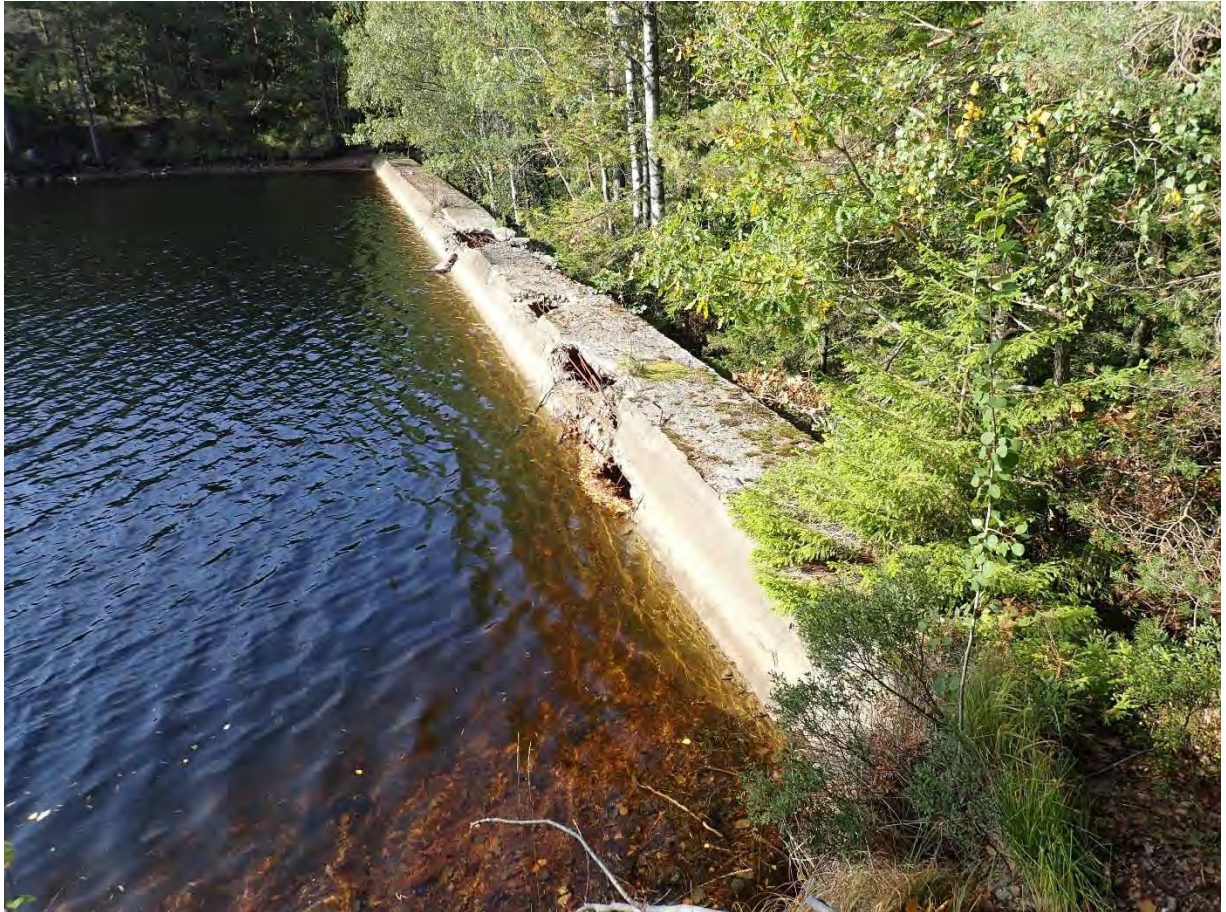
Figur 1. Dammen sett fra høyre landfeste.

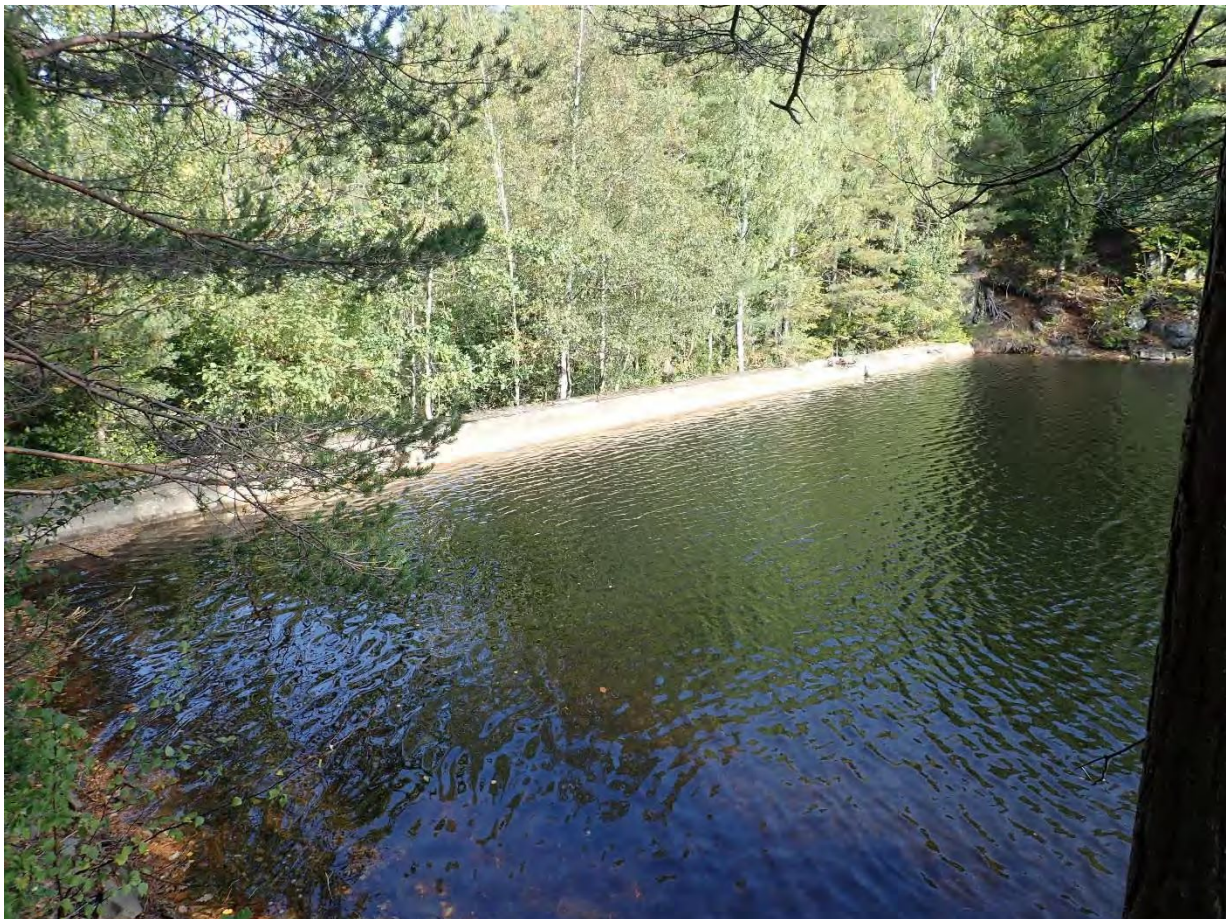
Figur 2. Dammen sett fra venstre landfeste.

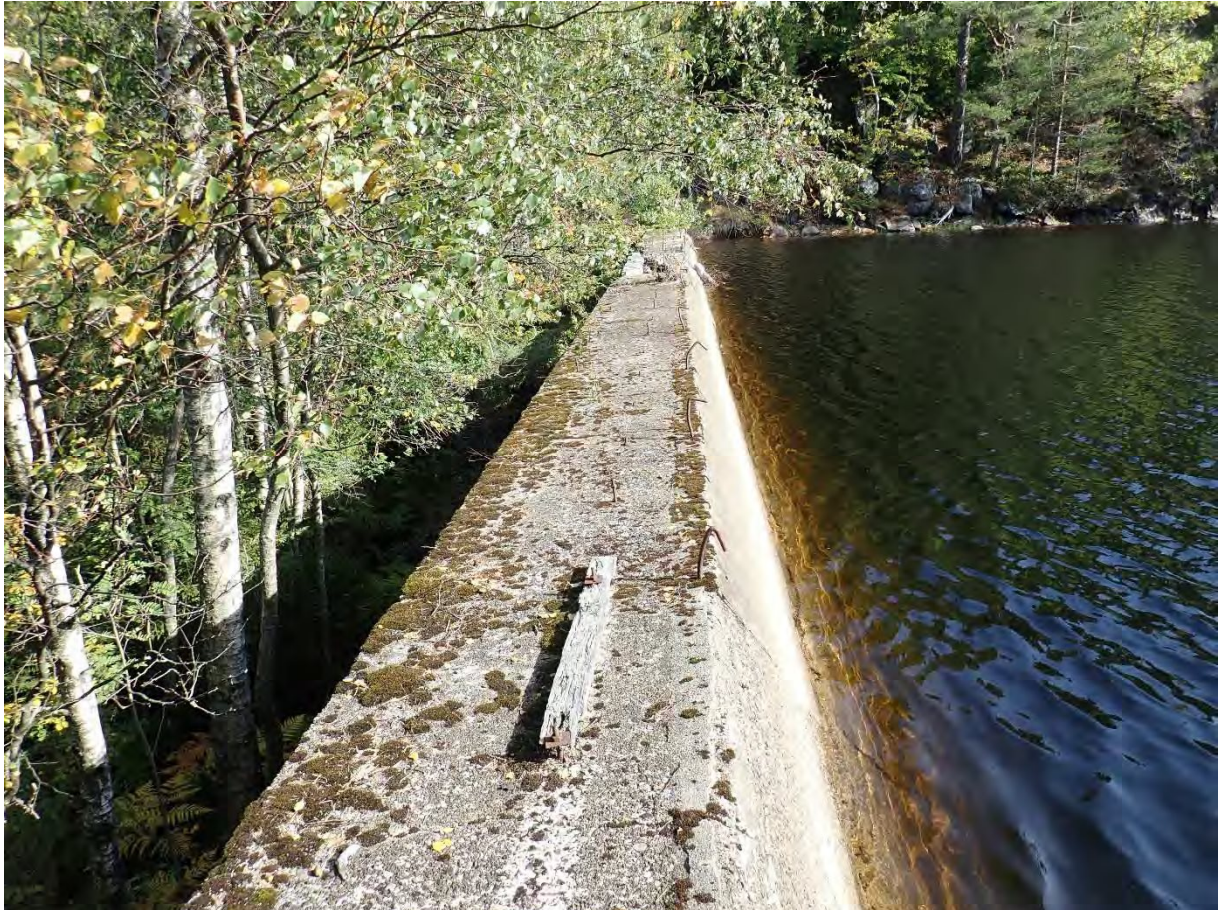
Figur 3. Damkrone sett fra venstre landfeste.

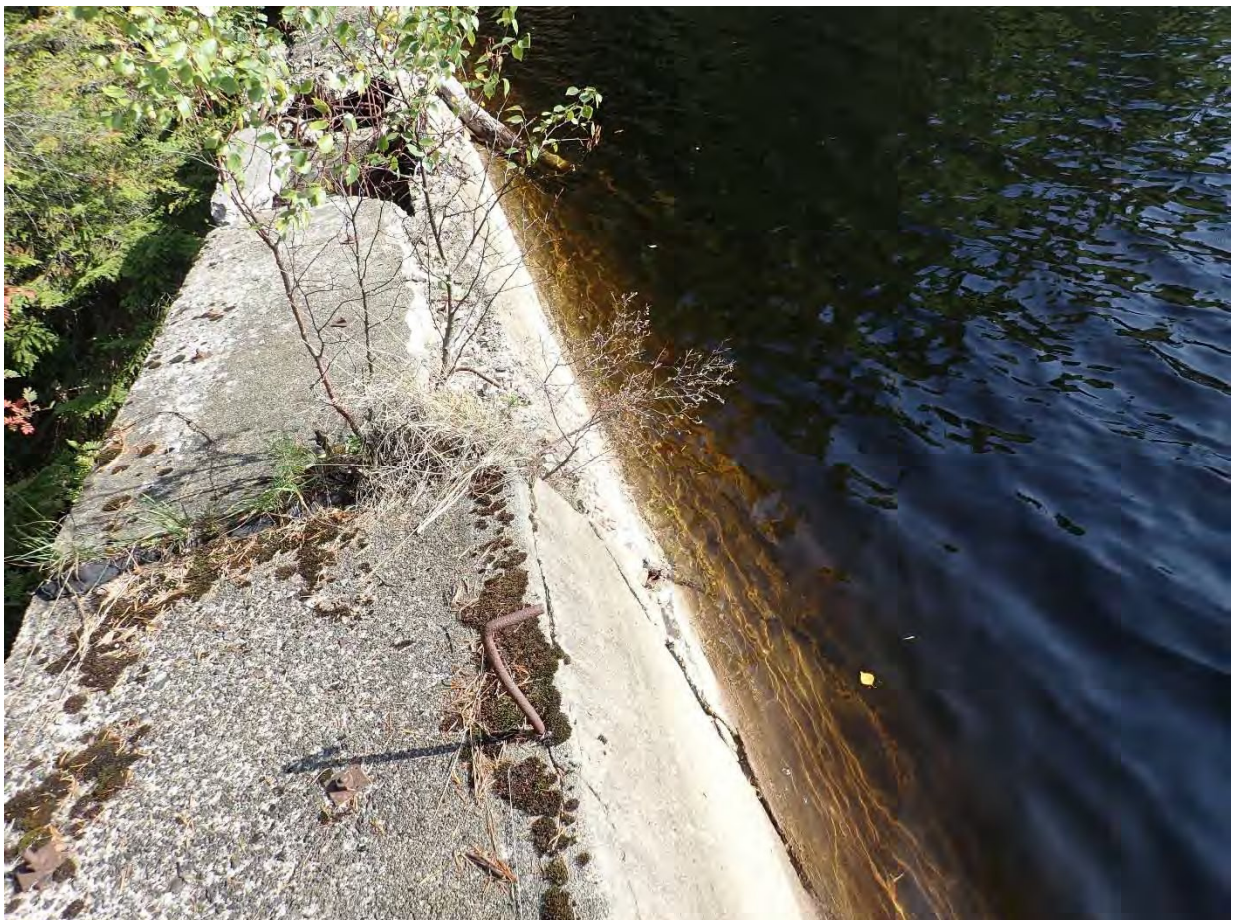
Dammen har store skader som følge av dårlig vedlikehold og laster som har overskredet konstruksjonens kapasiteter. Øvre del av damplaten og flere pilarer har gått til brudd over en stor del av damlengden. Årsaken er sannsynligvis islast fra magasinet. Store deler av betongen i damkronen (gangbanen) er skadet/forvitret bort og er til fare for de som ferdes på og ved dammen.

Figur 4. Skade på damkrone. Merk: gangbane henger i armering og oppleggsknast ved fuge.

For å ivareta sikkerheten til de som ferdes i området må de løse delene i damkronen/gangbanen fjernes. I tillegg må det etableres en adkomsthindring på begge sider av damkronen.

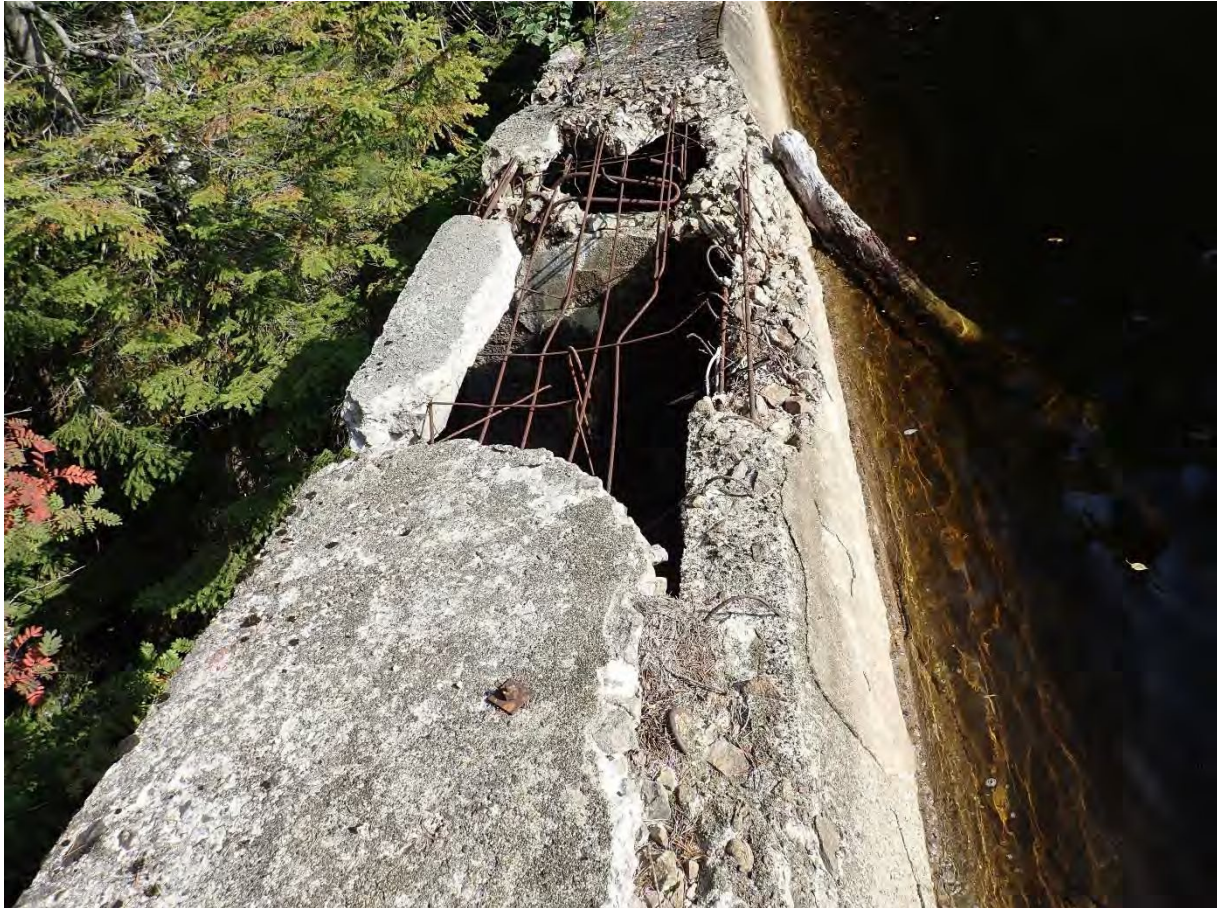
Figur 5. Skade på damkrone.

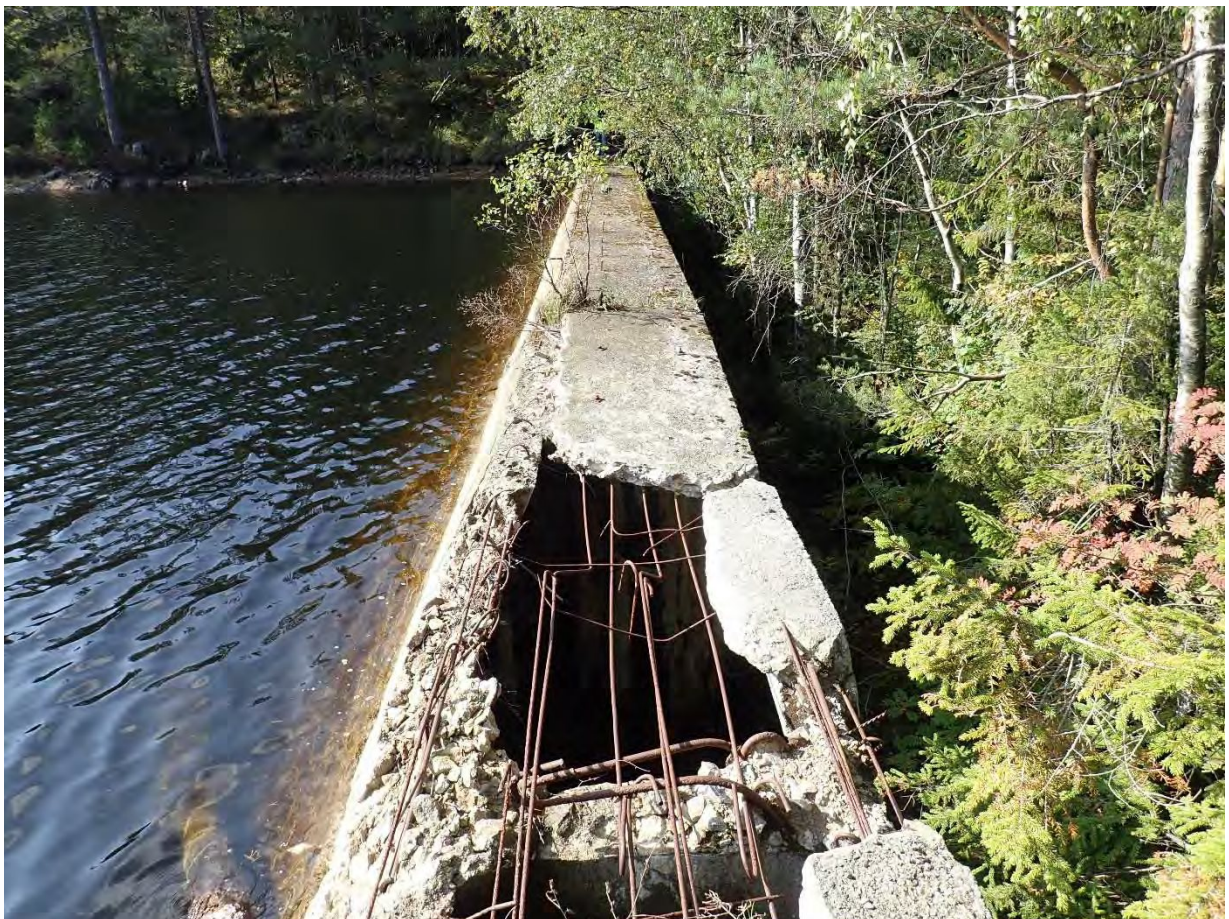
Figur 6. Skade på damkrone.

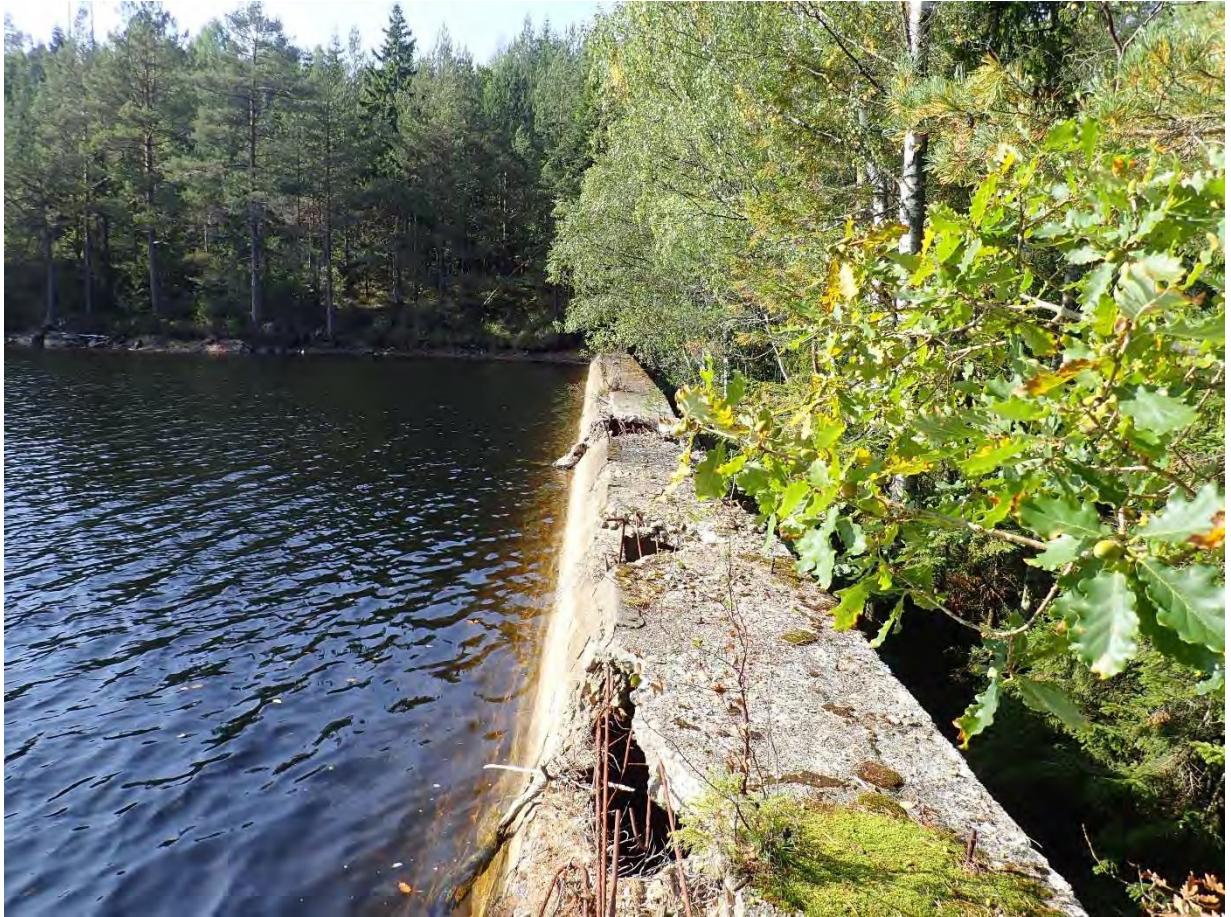
Figur 7. Skader på damkrone.

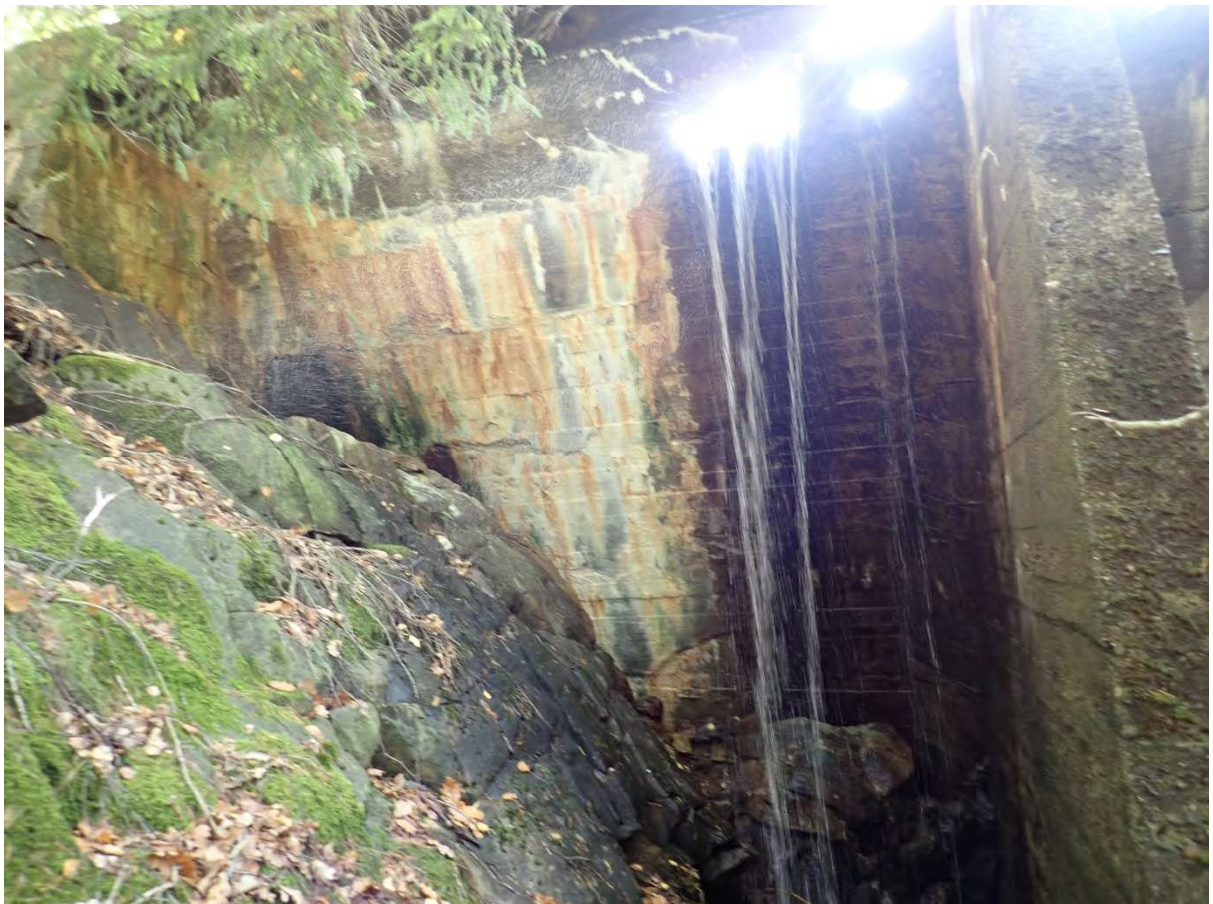
Figur 8. Skader på damkrone sett fra nedstrøms.

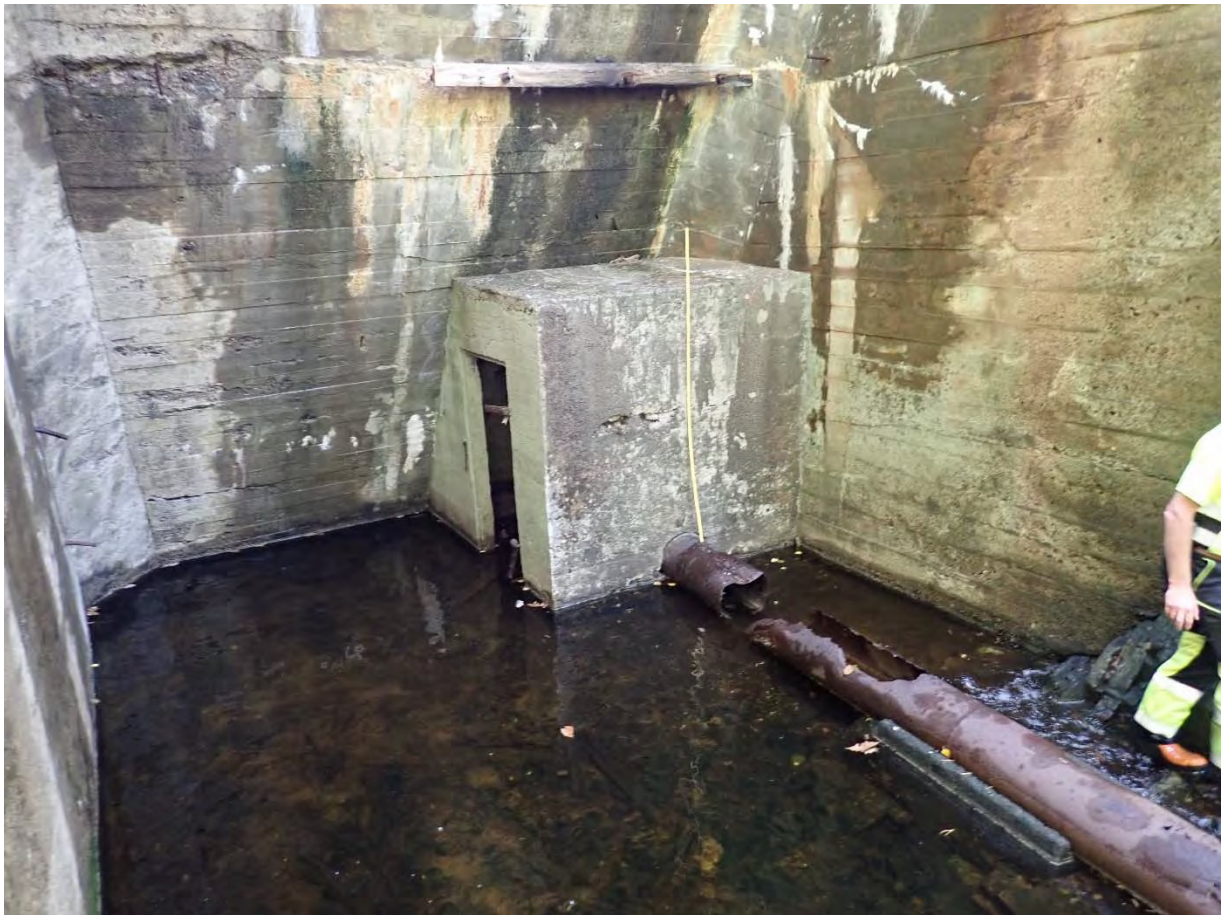
Figur 9. Hus for bunntappeløp.

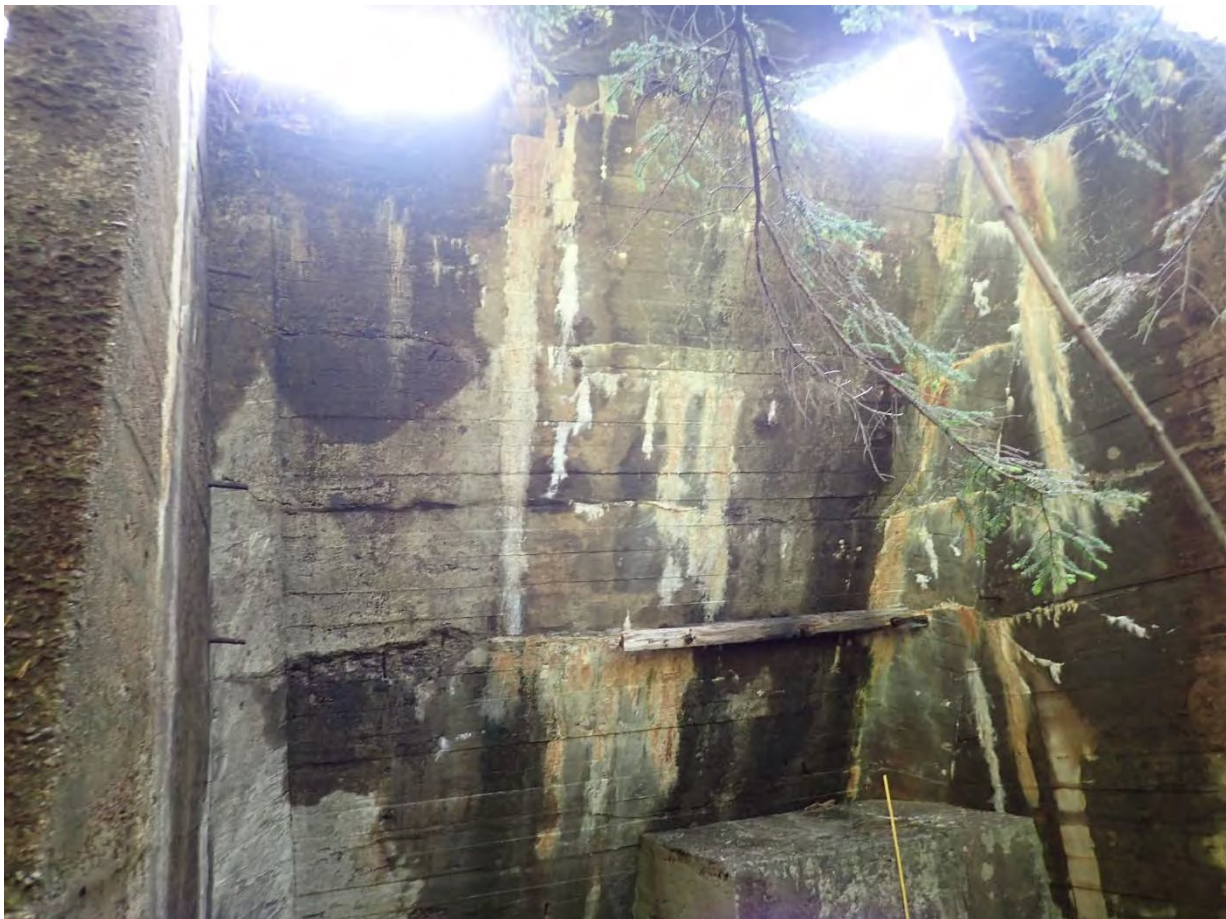
Figur 10. Skader på damkrone og damplate sett fra nedstrøms.

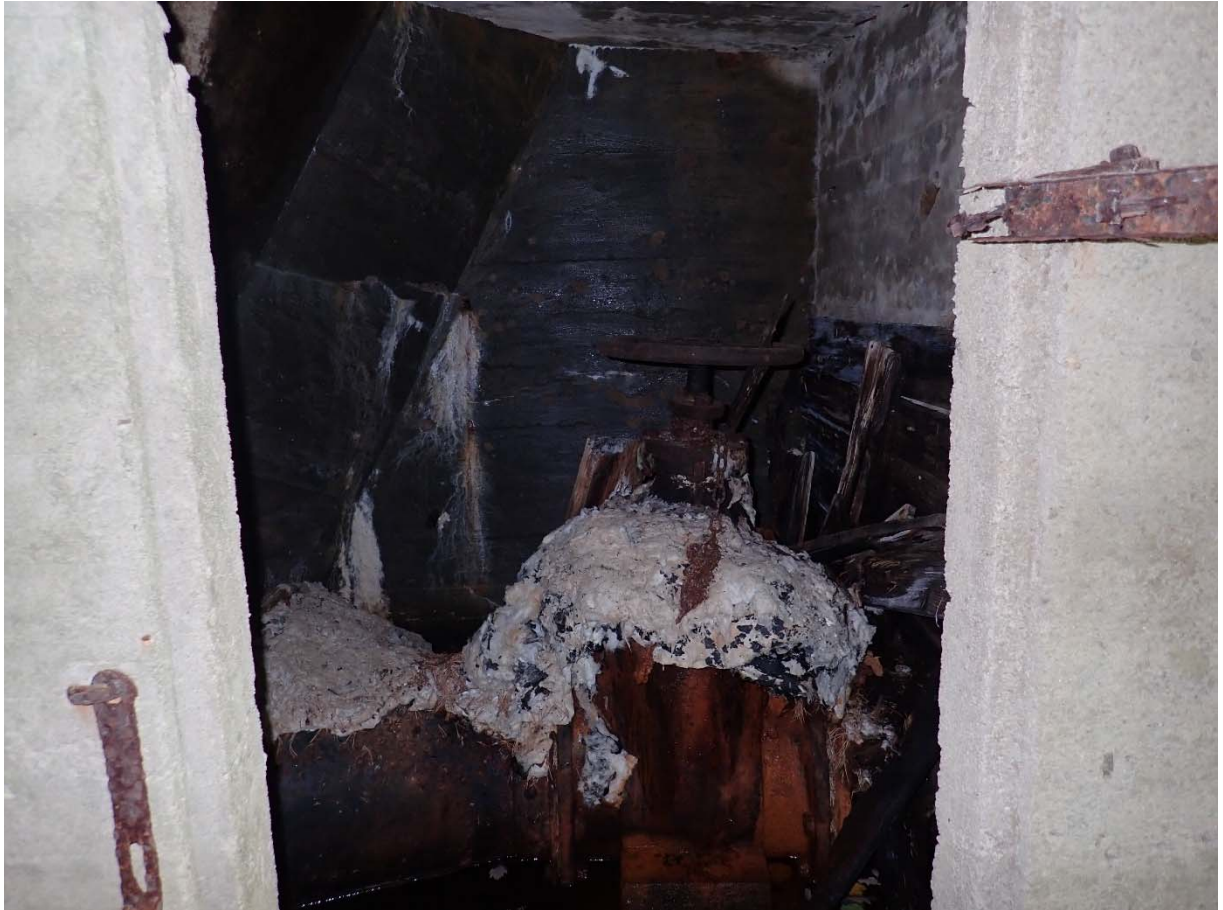
Figur 11. Ventil sett fra døråpning.

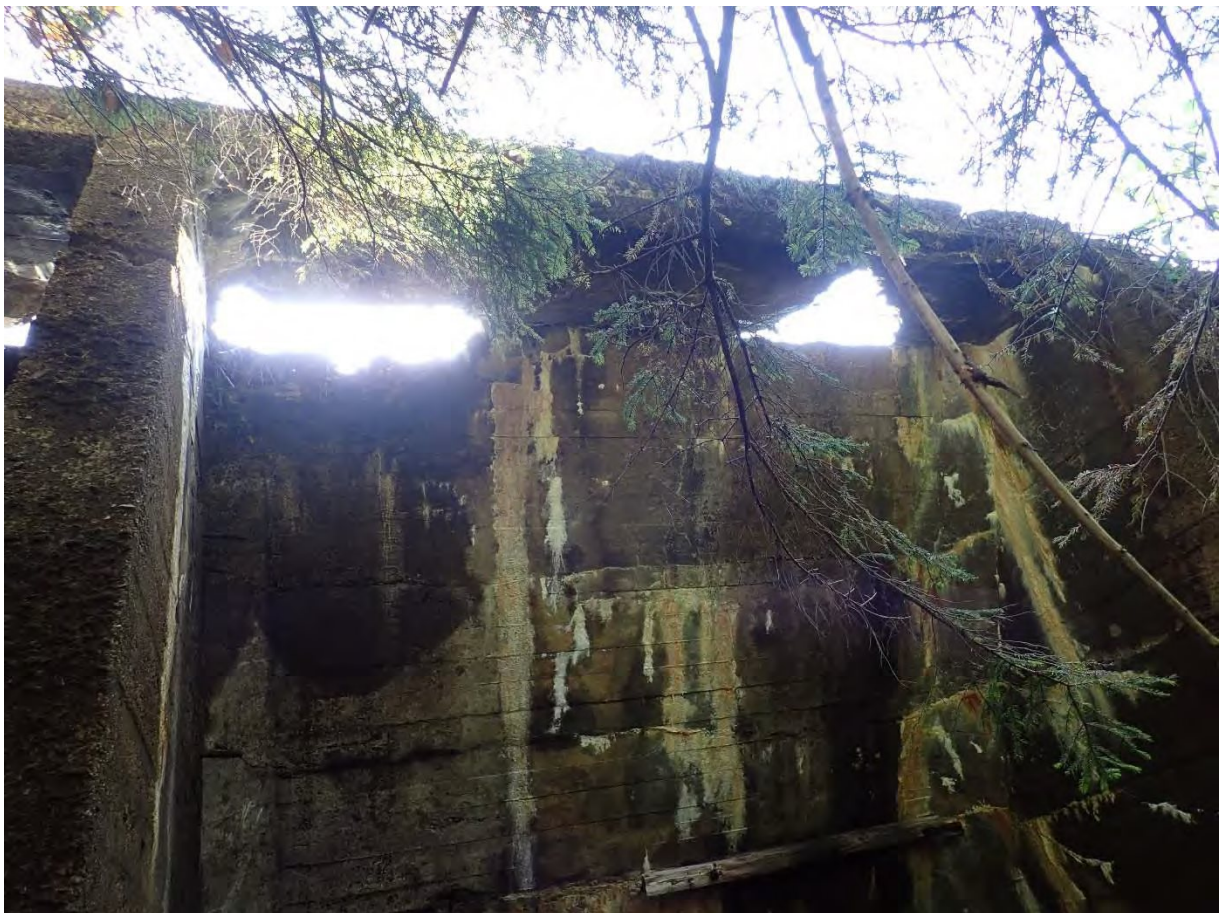
Figur 12. Skader på damkrone sett fra nedstrøms.

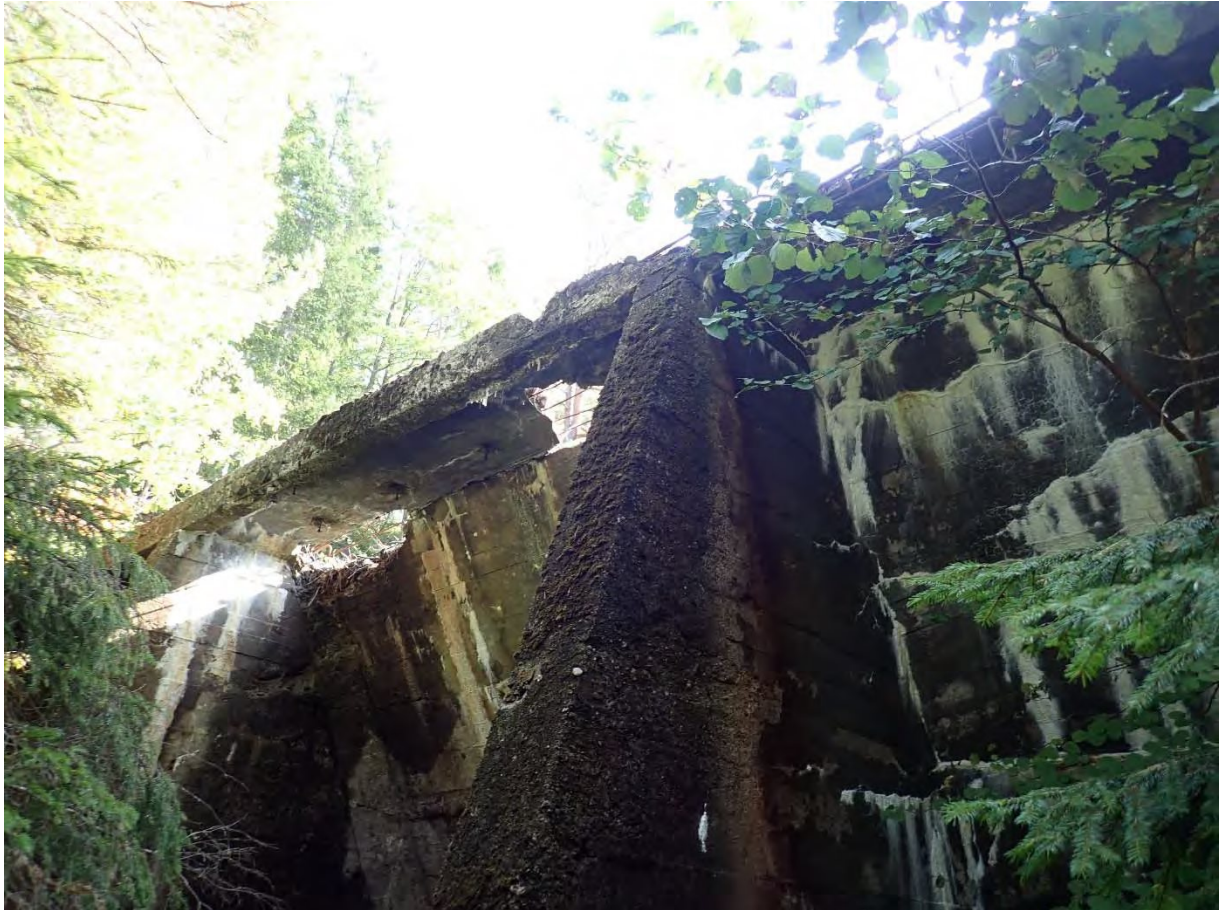
Figur 13. Skader på damkrone og plate sett fra nedstrøms.

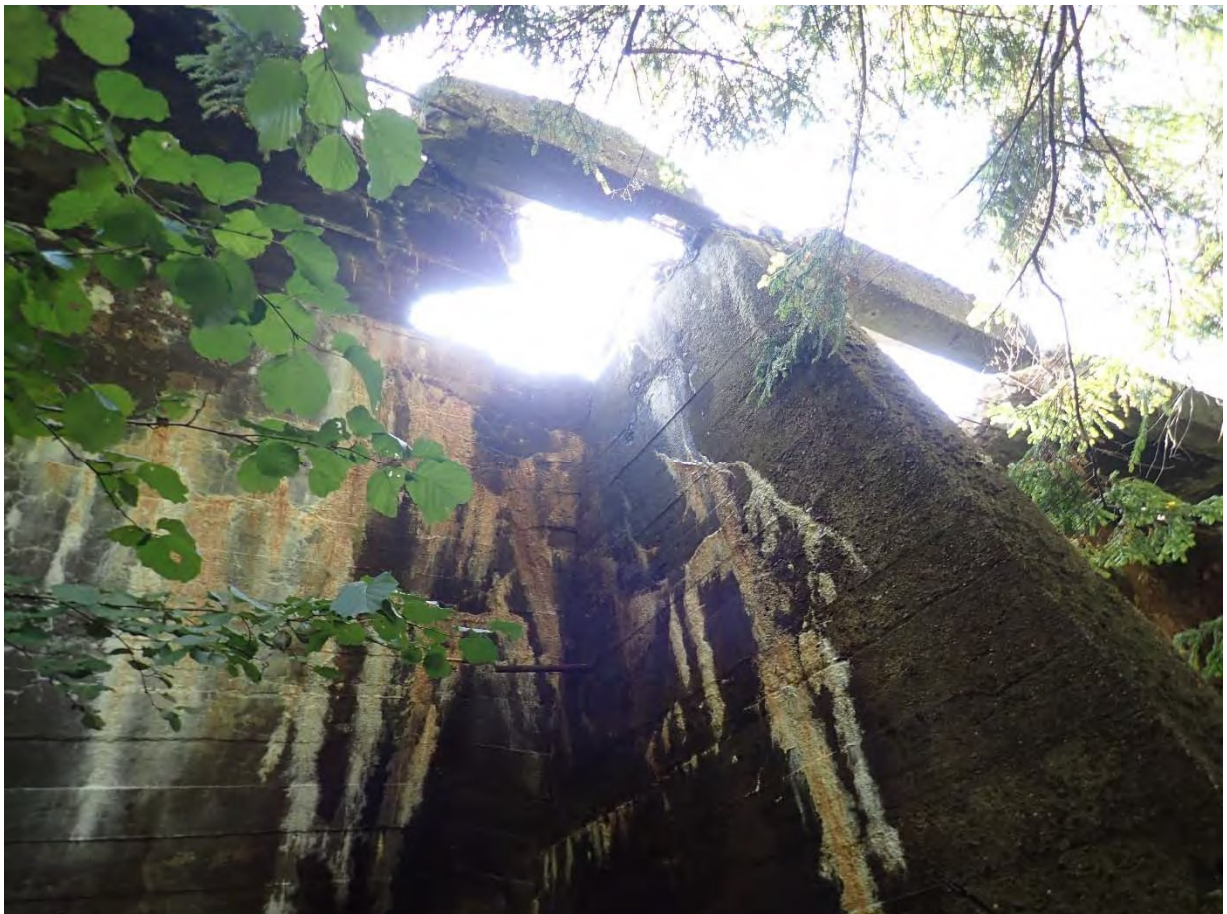
Figur 14. Skader på damkrone sett fra nedstrøms.

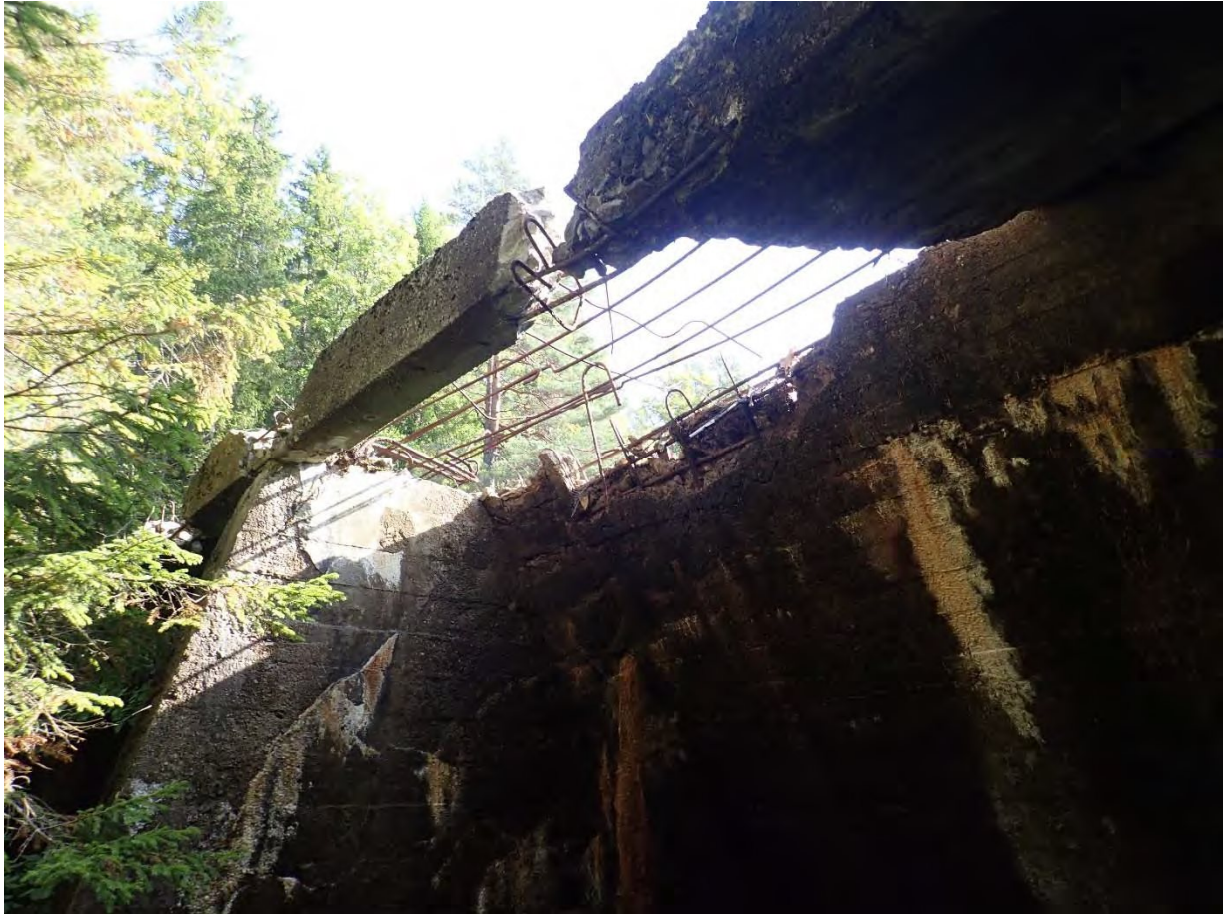
Figur 15. Skader på damkrone og plate sett fra nedstrøms.

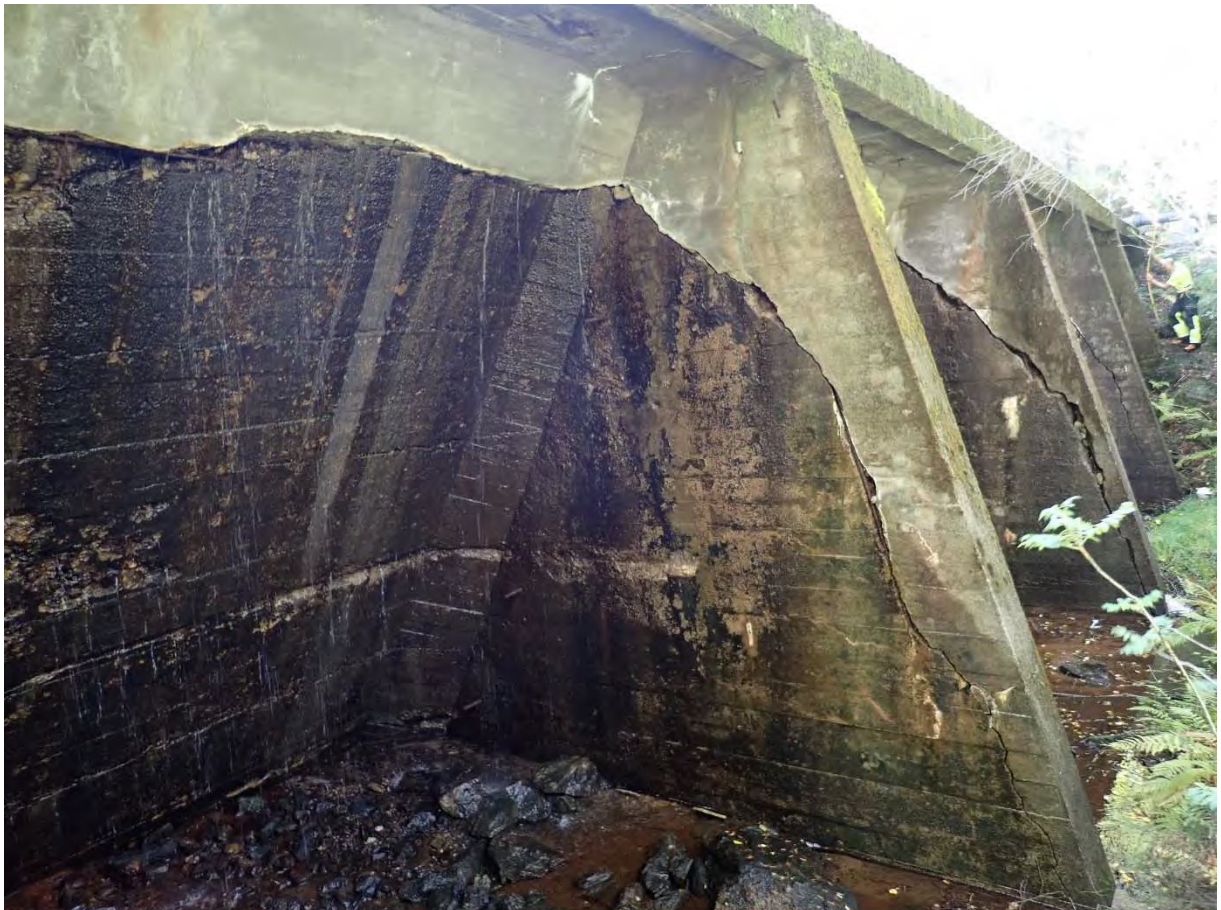
Figur 16. Skader på damplate og pilarer sett fra nedstrøms.

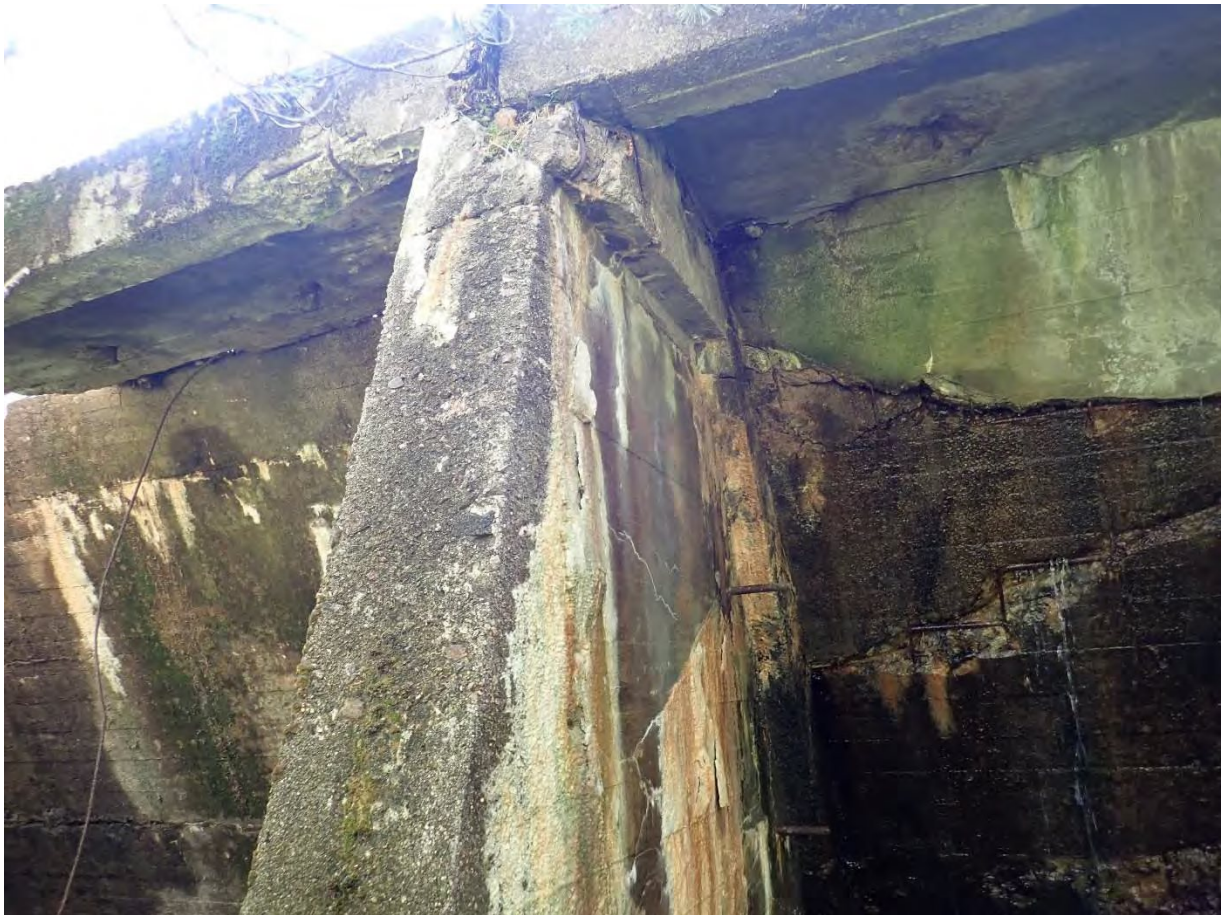
Figur 17. Skader på damplate og oppleggsknast sett fra nedstrøms.

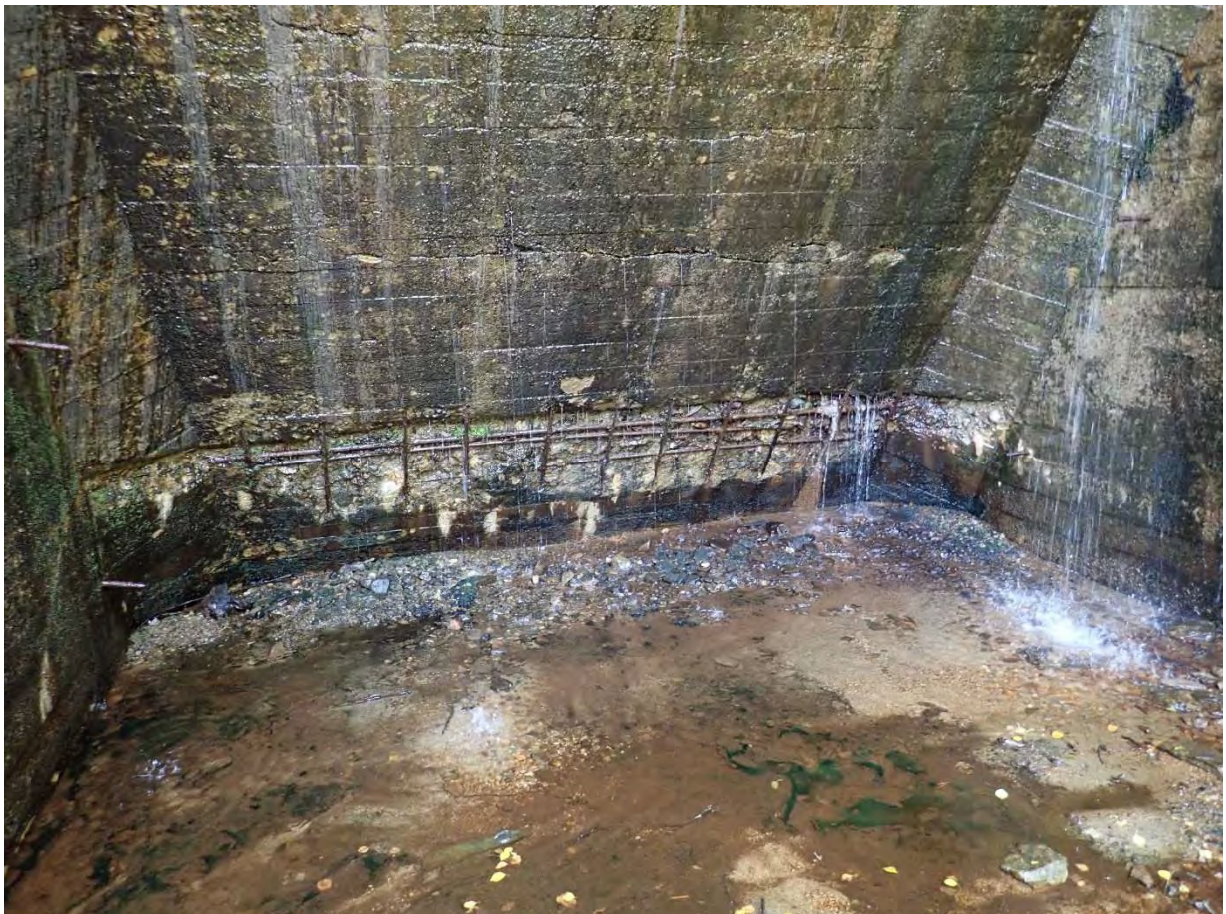
Figur 18. Skader på damplate sett fra nedstrøms.

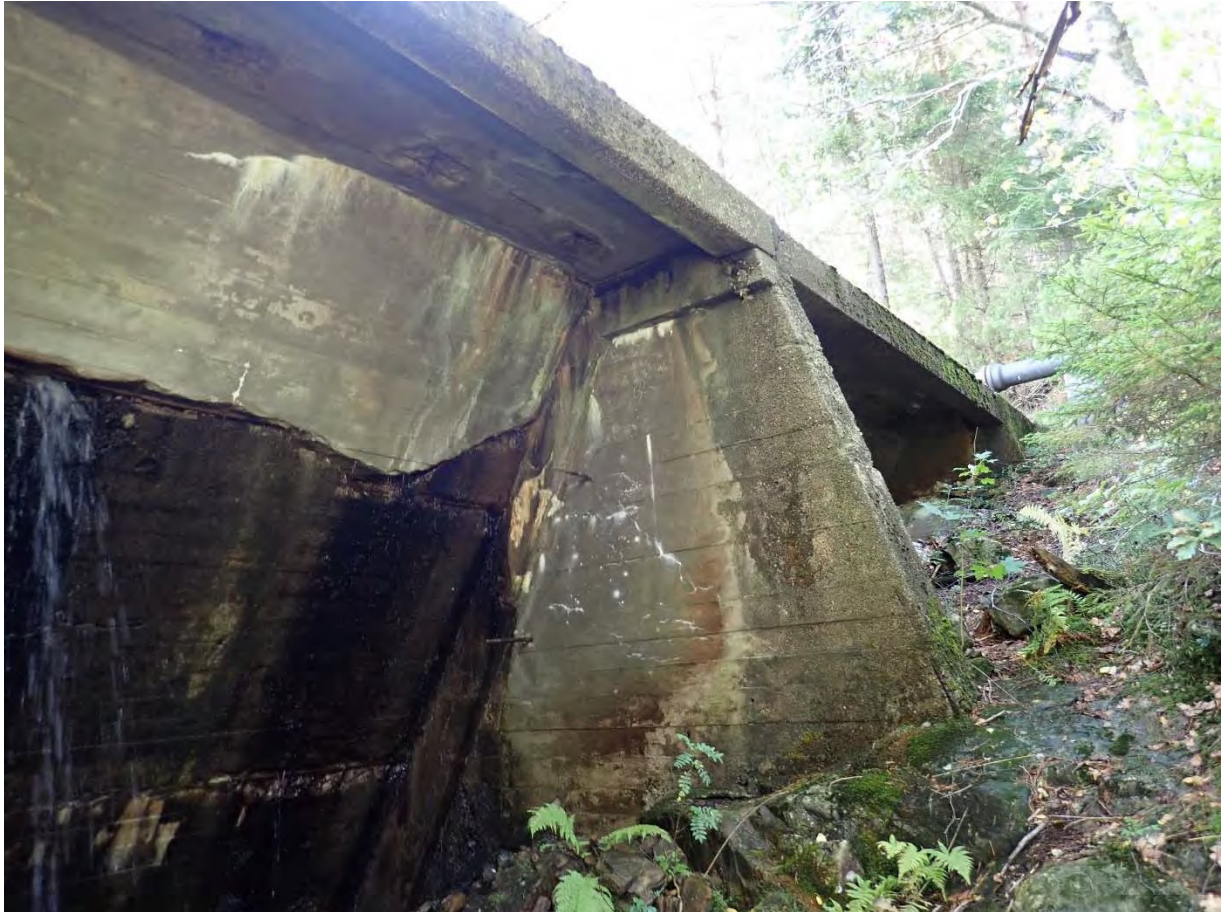
Figur 19. Skader på damplate sett fra nedstrøms.

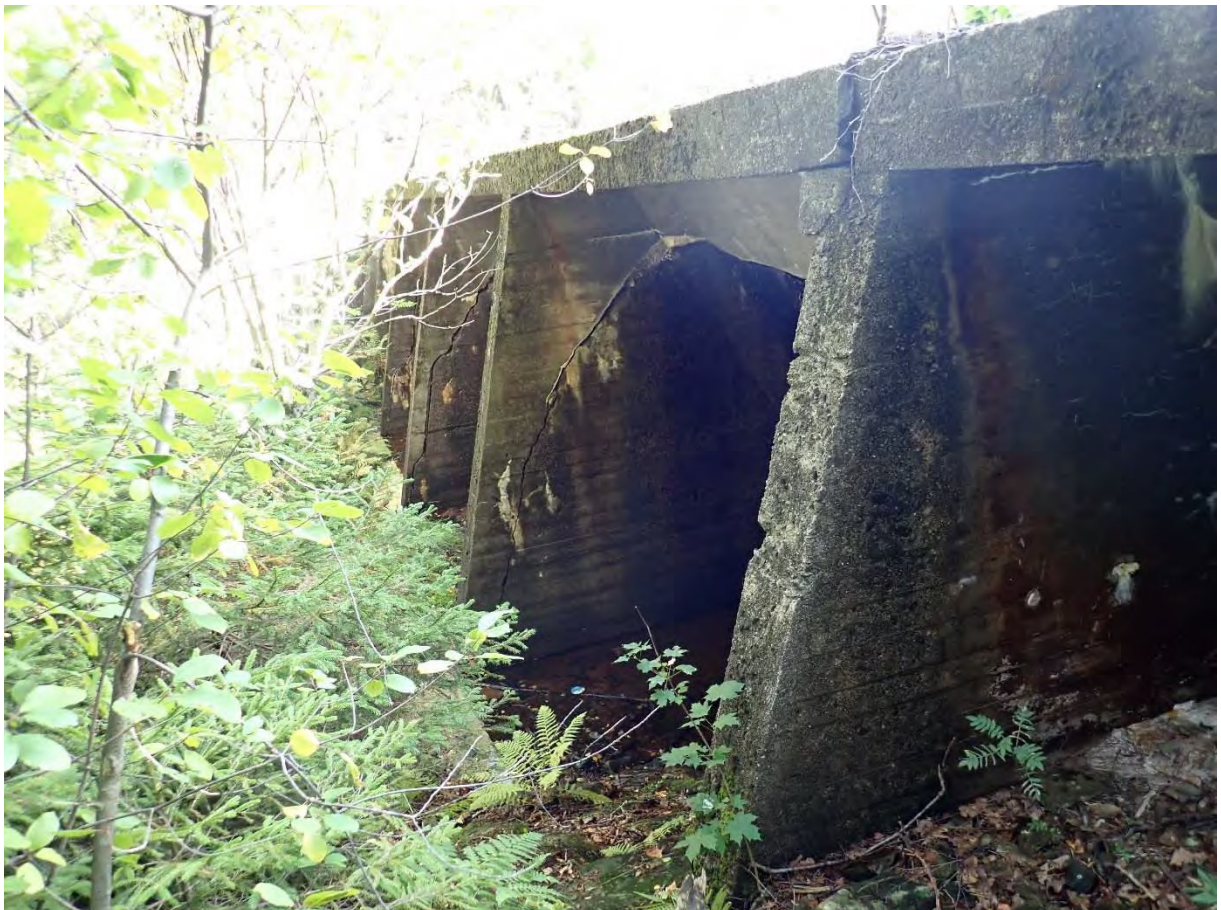
Figur 20. Skader på damplate og pilar sett fra nedstrøms.
