**EMNE: Risør Kommune. Dam Gartetjenna. Strakstiltak**

## **Bildevedlegg**

**Nedlegging av Dam Gartetjern og tilstøtende  
konstruksjoner**

**Teknisk plan**

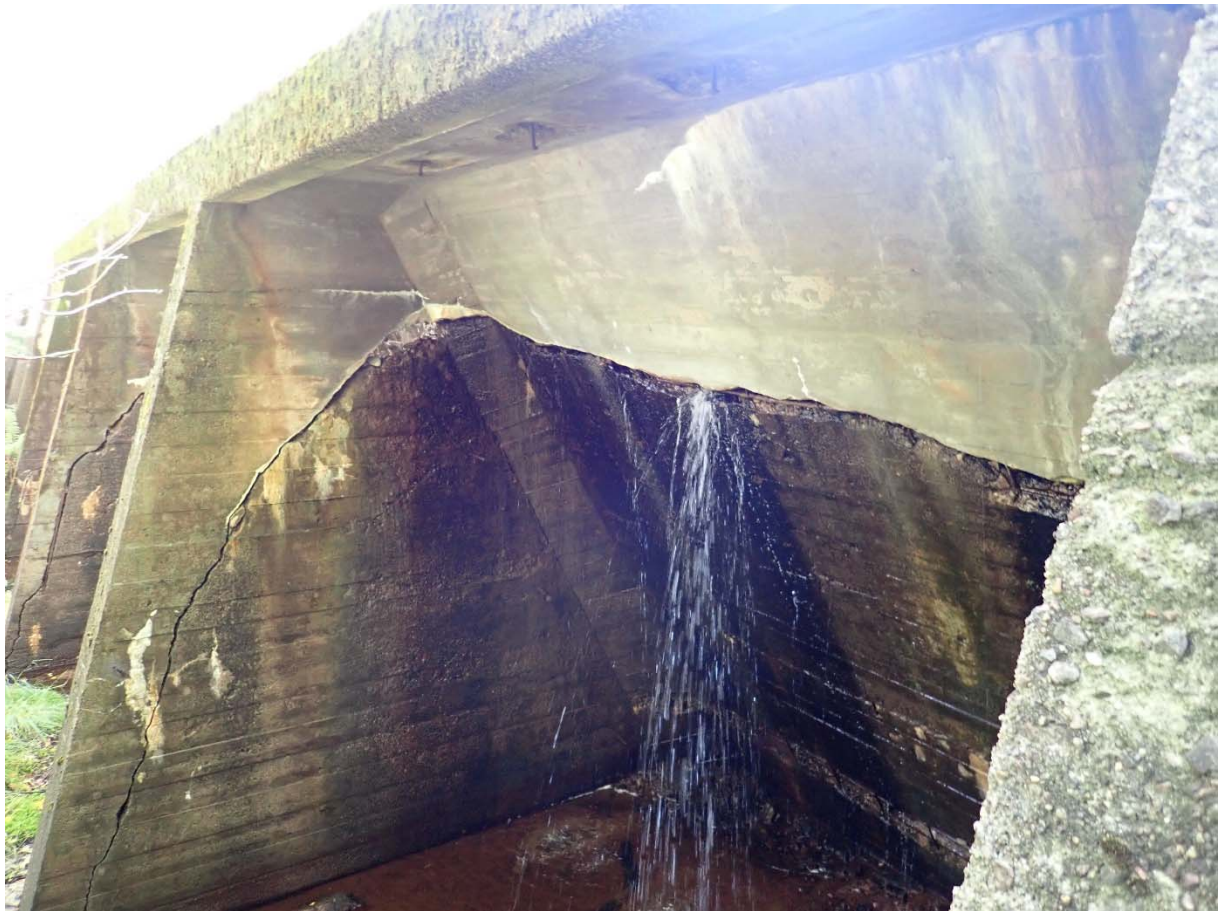
Figur 21. Skader på damplate og pilarer sett fra nedstrøms.

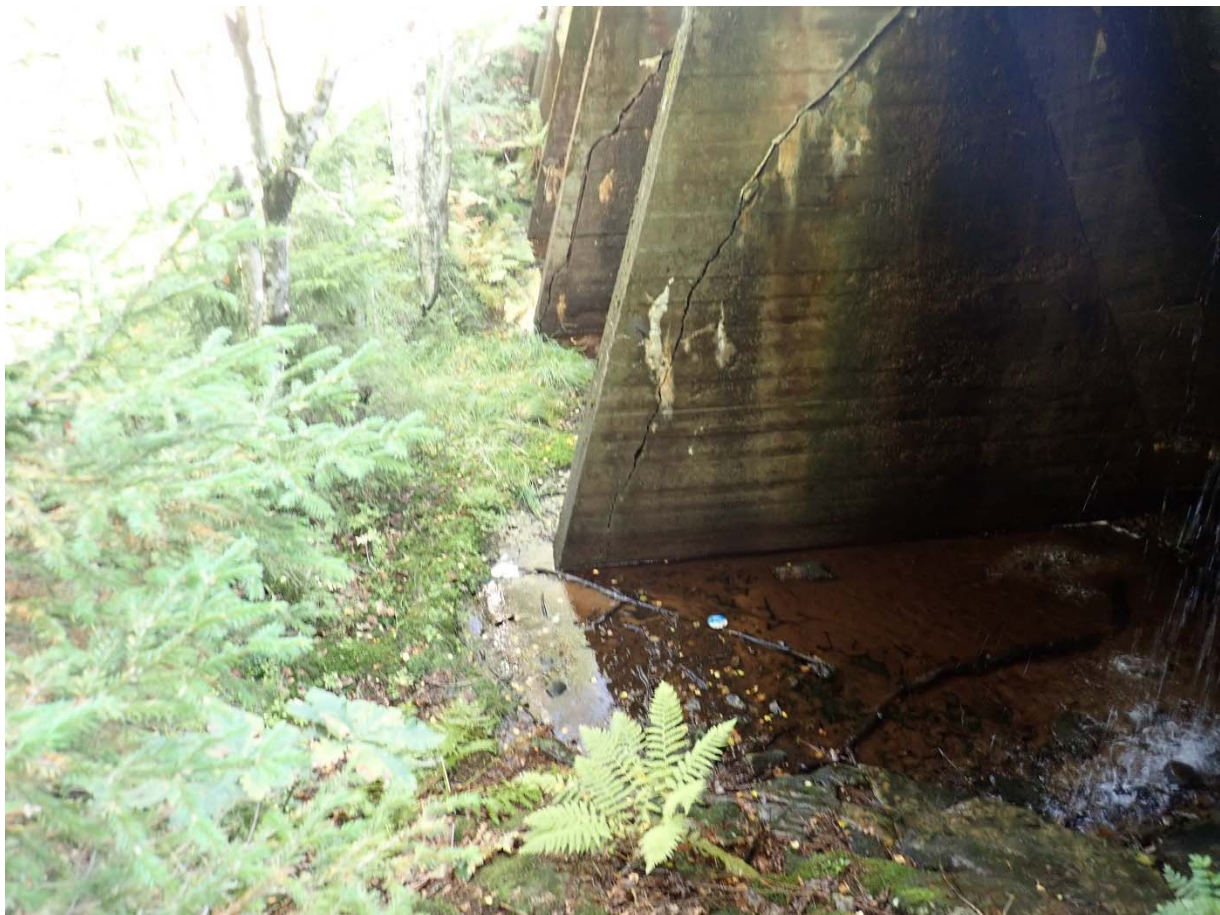
Figur 22. Skader på pilarer sett fra nedstrøms.

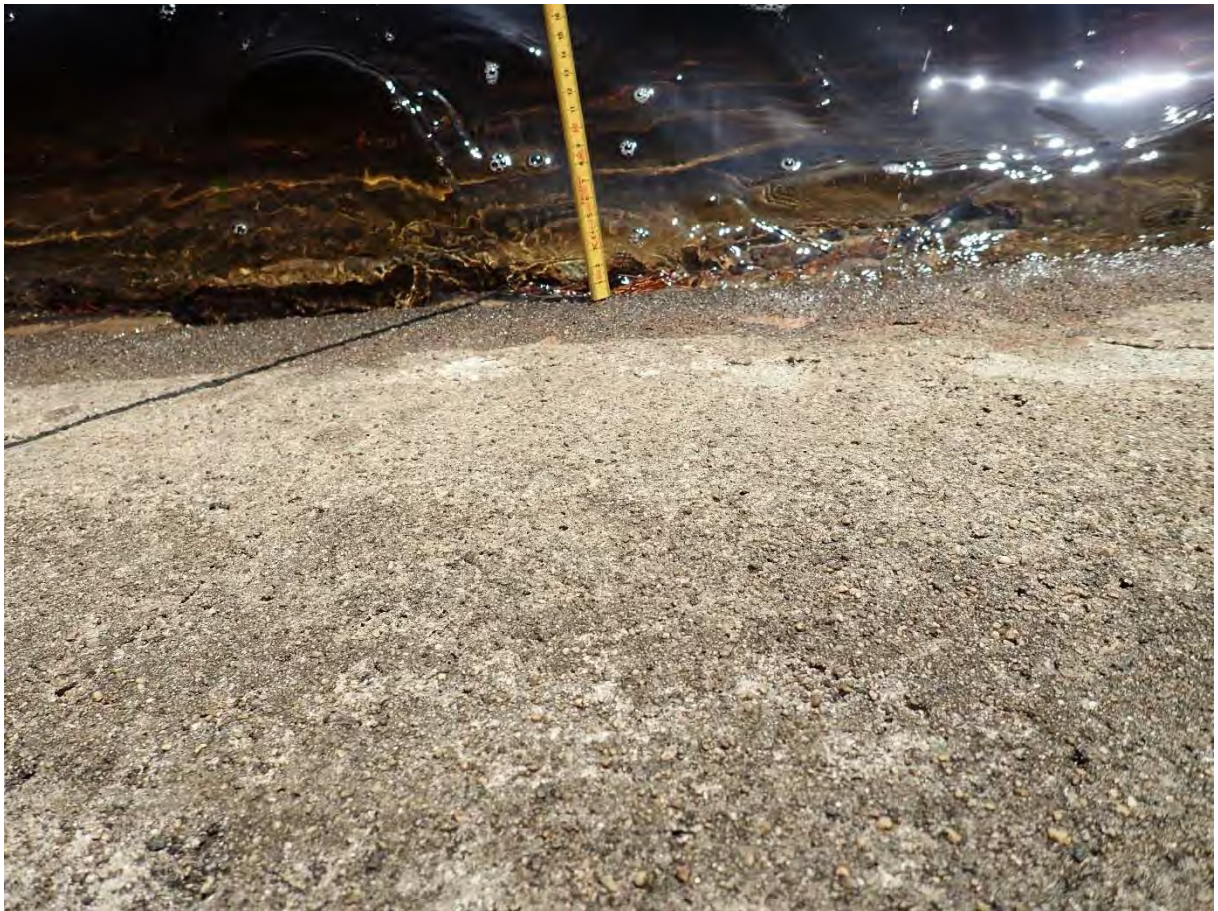
Figur 23. Forskyvning ved skade på damplate sett fra damkrone.

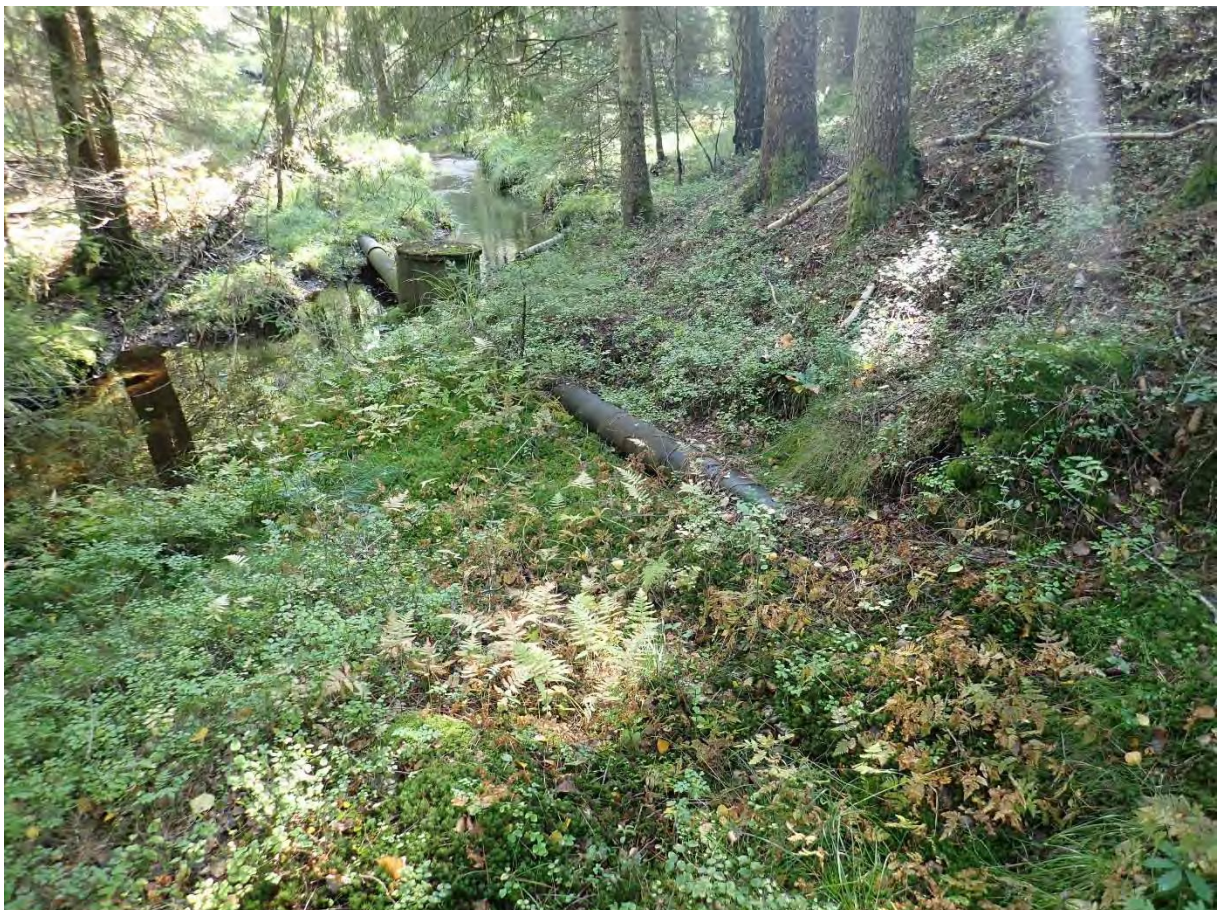
Figur 24. Pumperør og kum like oppstrøms for gammel dam i Gartebekken.

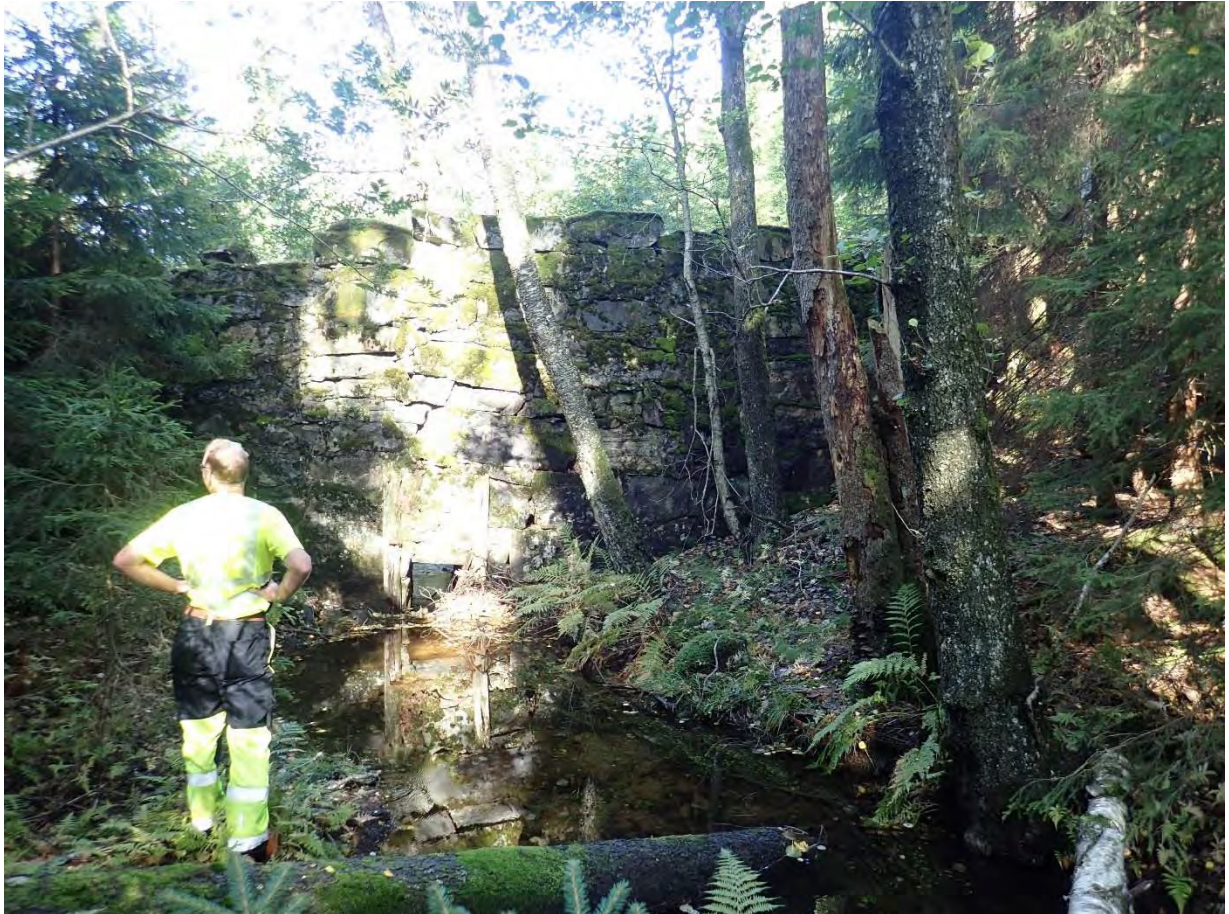
Figur 25. Gammel murdam ved Gartebekken sett fra oppstrøms.

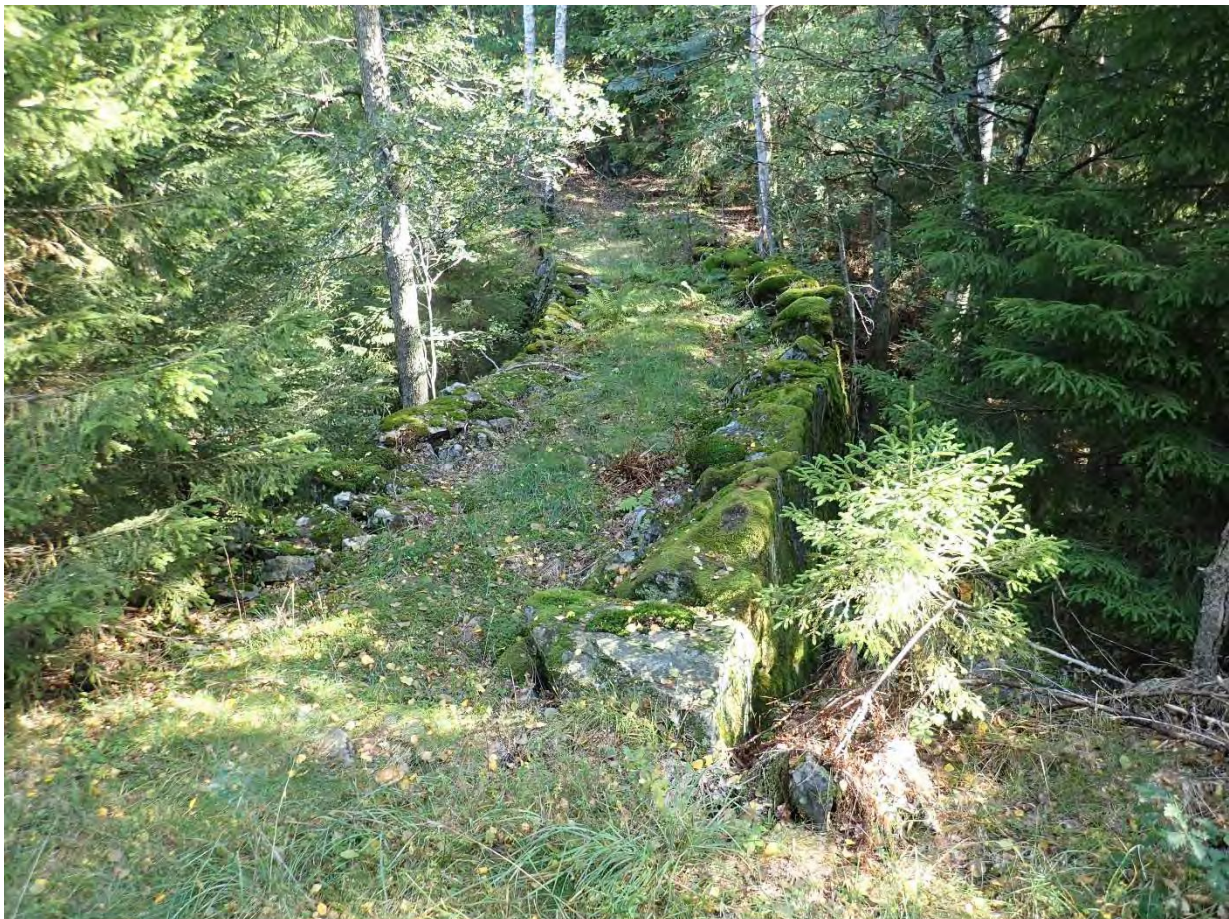
Figur 26. Gammel murdam sett fra venstre landfeste.

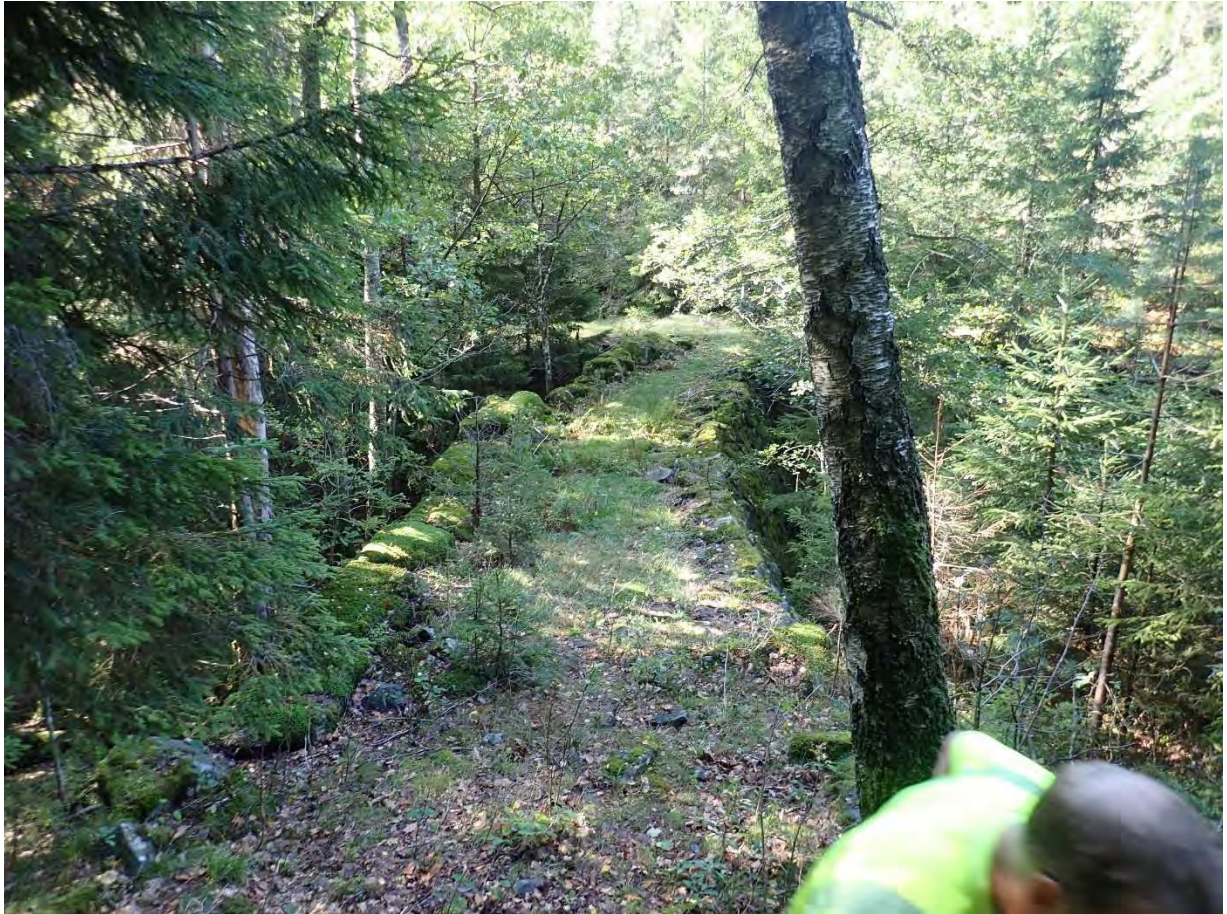
Figur 27. Gammel murdam sett fra høyre landfeste.

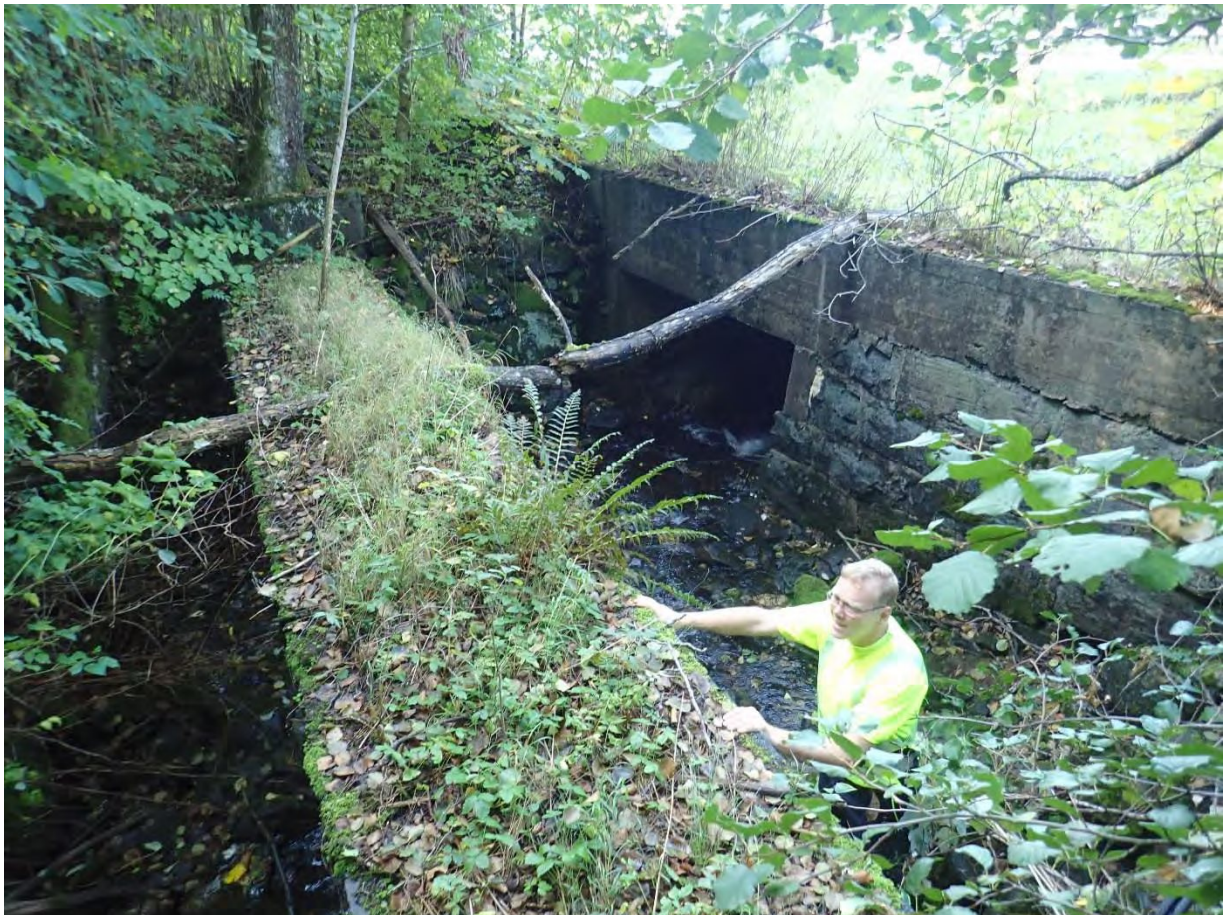
Figur 28. Gartebekken krysser under FV416. Merk: rørbro for vannforsyning til Risør oppstrøms kulvert.

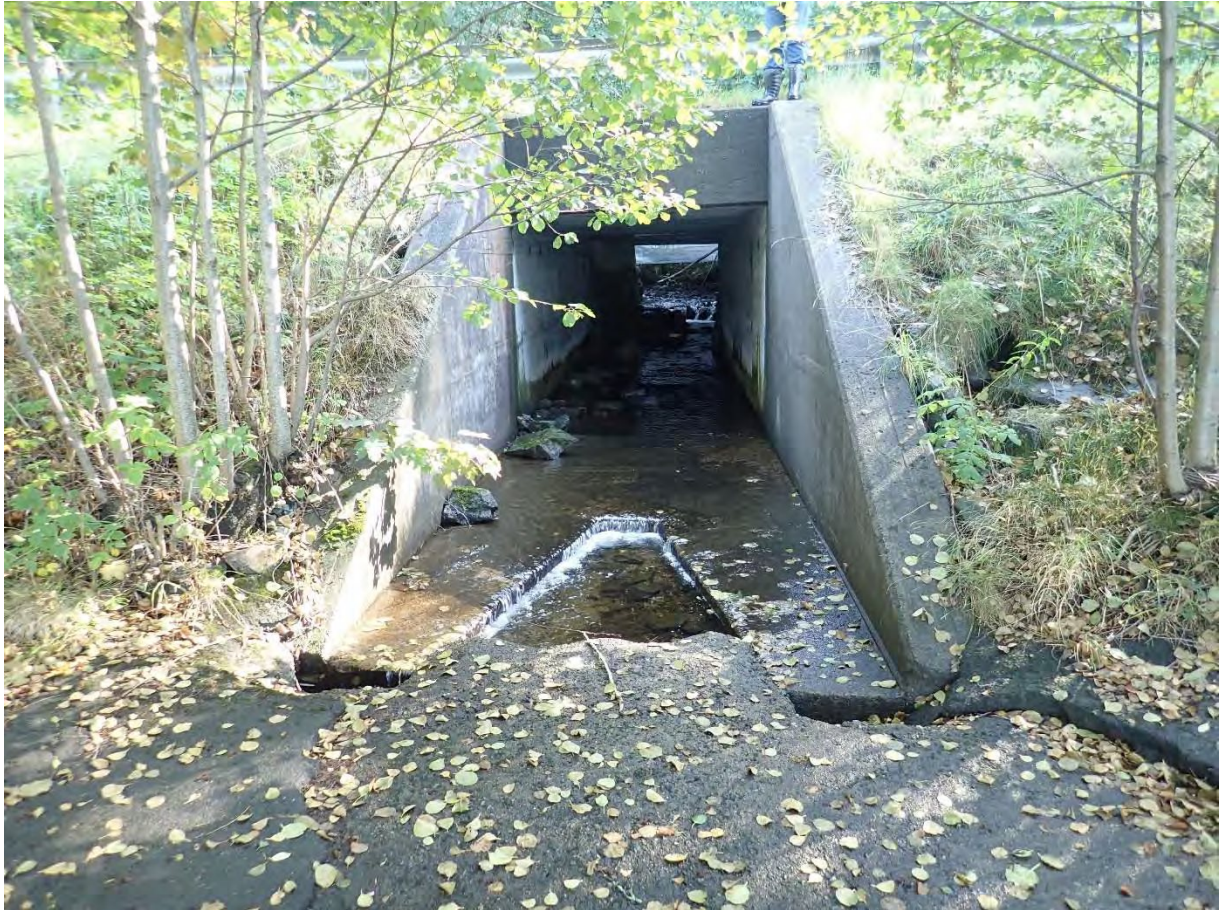
Figur 29. Kulvert under FV416 sett fra nedstrøms.

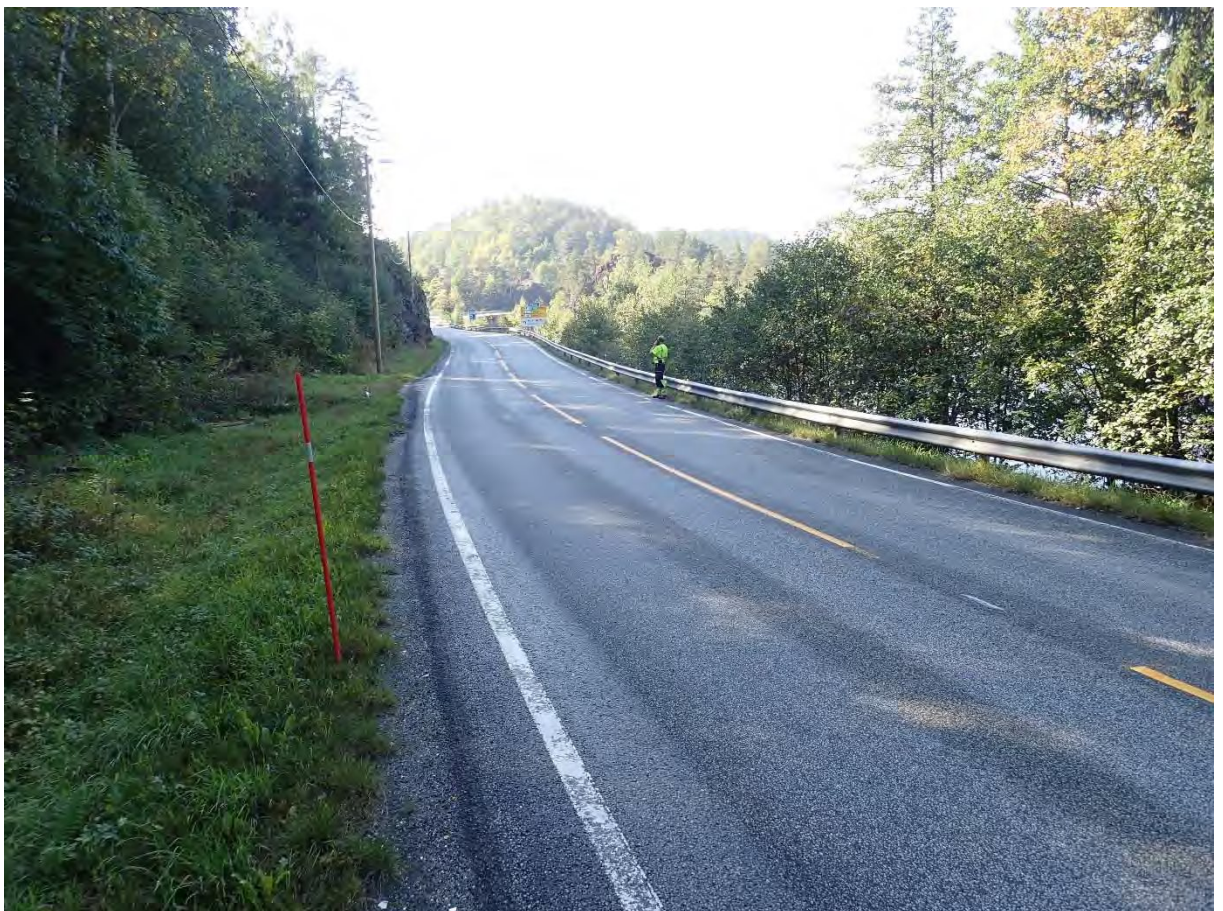
Figur 30. Gartebekkens krysning av FV416 sett mot sørvest.
