## Vestby dam, konstruksjonsrapport

# Rapport

Rapport ID  
RAP-KON-001-rev 02

Prosjekt ID  
D0227081 (AFRY)

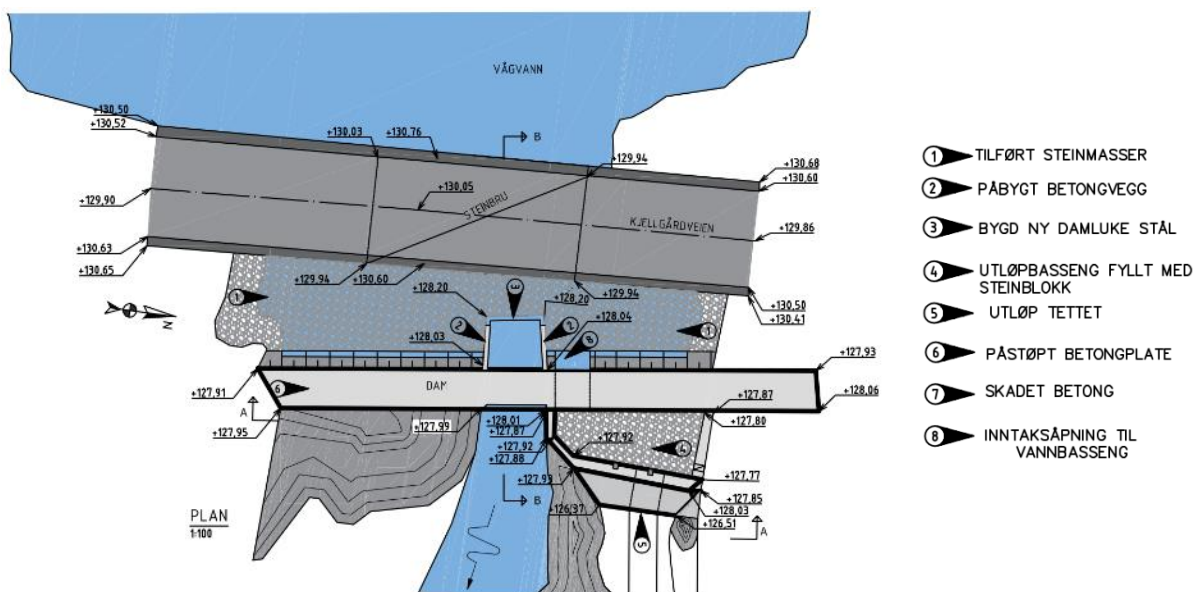
Figur 4: Dam situasjon etter 2018

Enebakk kommune gjennomførte vedlikeholdsarbeid og reparasjoner som medførte endringer på dammen i 2018 og 2021. Det er støpt på ca.18 cm på damkrona, og vannutløpsbassenget er fylt med steinmasser. Tappeåpningen i vannbasseng er stengt av, samt i oppstrøms mellom bru og dam er det påfylt steinmasser.

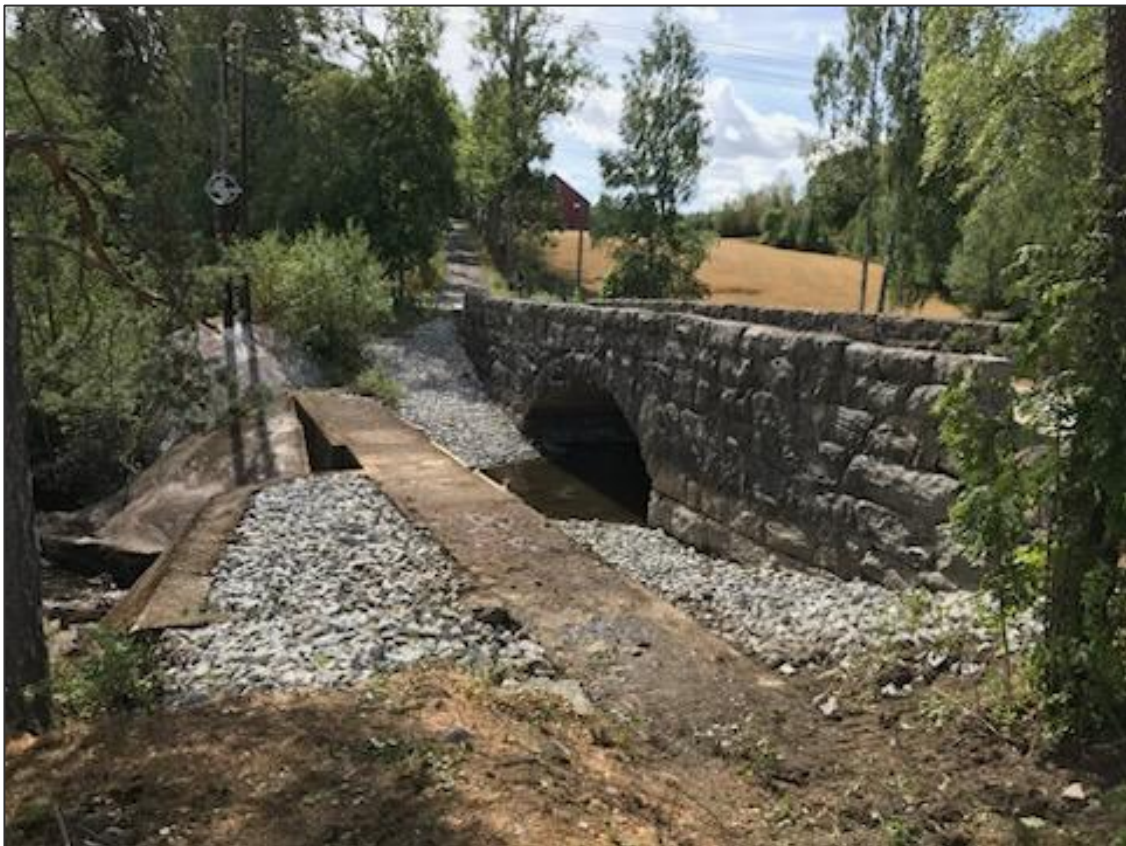
*Figur 5: Dam situasjon etter 2018 (før kappestøp ble utført)*

Der er tilført steinmasser i oppstrøm mellom bru og dam, og vannbassenget er fylt opp med steinmasser.

Steinfylling i vannbassenget fjernes og inntaksåpning til bassenget åpnes til nivå før - 2018.

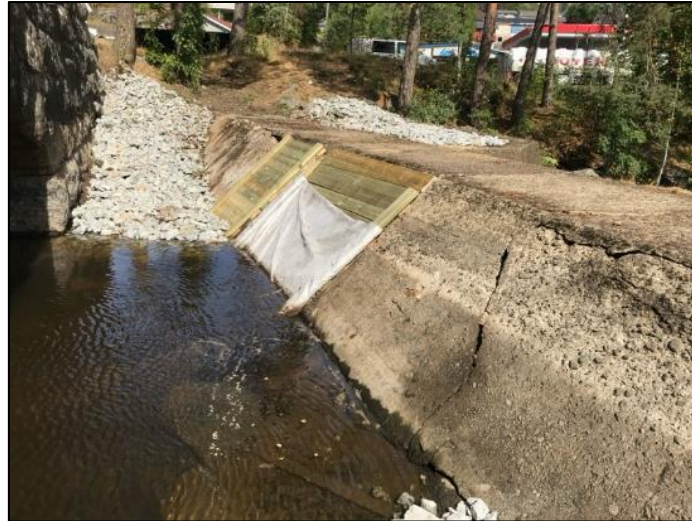
*Figur 6: Terskelsituasjon før 2018 (bilde fra oppstrøm)*

På grunn av generelt dårlig tilstand og skader på damkonstruksjonen, spesielt med tanke på mulig lekkasje og risiko for dambrudd, ble det påstøpt et betonglag på ca. 18 cm over den eksisterende dramkronen og på damskråningen i oppstrøms. Denne intervensjonen ble utført for å styrke dammen og redusere risikoen for eventuelle problemer relatert til den nåværende tilstanden.

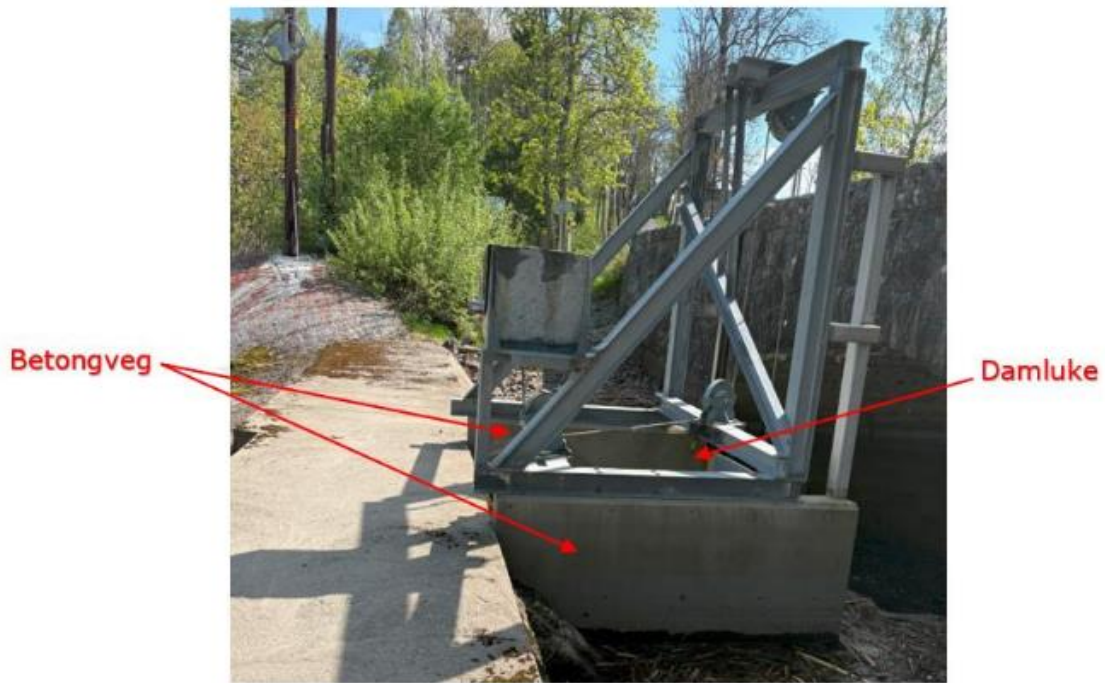
Figur 7: Utløpssituasjon etter 2021

I 2021 ble det bygd betongvegger på begge sider av utløpet og installert en glideluke med en lysåpning på omtrent 2×2 meter. Denne luken ble bygget for å regulere vannføringen og forbedre funksjonaliteten til damanlegget.

Damluke, stålelementer og påbygd betongvegger på begge sider av utløpet fjernes og ny terskel påbygges til nivå +127,10.

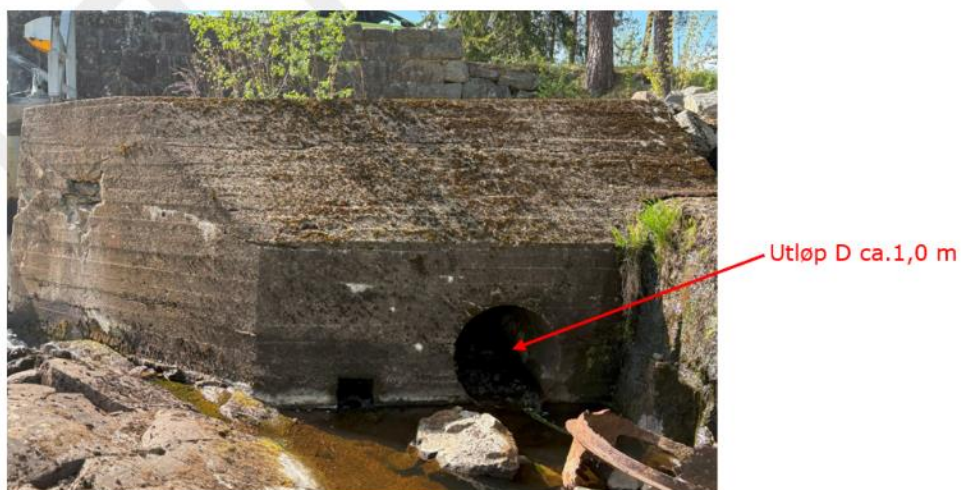
Figur 8: Utløp vannbasseng etter 2018

Utløp fra vannbasseng er tettet og utløpsluke i bassenget er fjernet ved fylling av vannbassenget i 2018.

Utløp fra vannbasseng tett i 2018, beholdes tett.

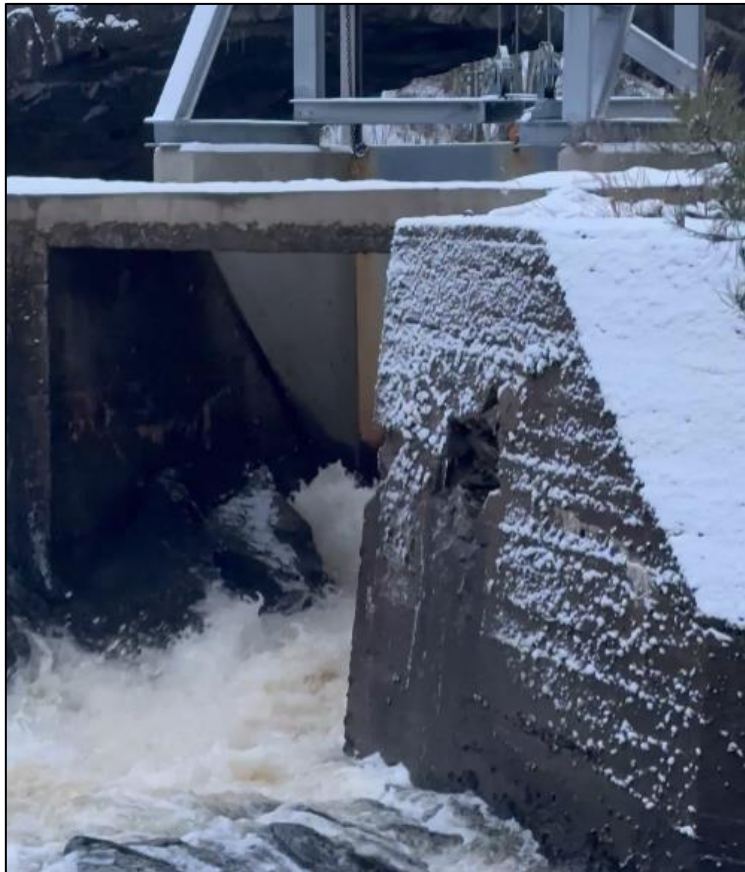
*Figur 15: Skade på bassengvegg (eksisterende)*

Skadene på eksisterende betongvegg, løs/skadet betong fjernes og skaden repareres, og lekkasje tettes.
