| Oppdrag | Nummer og navn<br>25383 Øyer, Midtbygda - Skredfarevurdering for Midtbygdsvegen 35, 42, 51, 78, 96/98 og Klokkestien 12B. | Oppdragsleder<br>Nils Arne K. Walberg |
| Dokument | Nummer<br>25383-01-1<br>Utført av<br>Nils Arne K. Walberg | Dato<br>2025-07-04<br>Kontrollert av<br>Espen Eidsvåg |

## Utredning av sikkerhet mot skred i bratt terreng

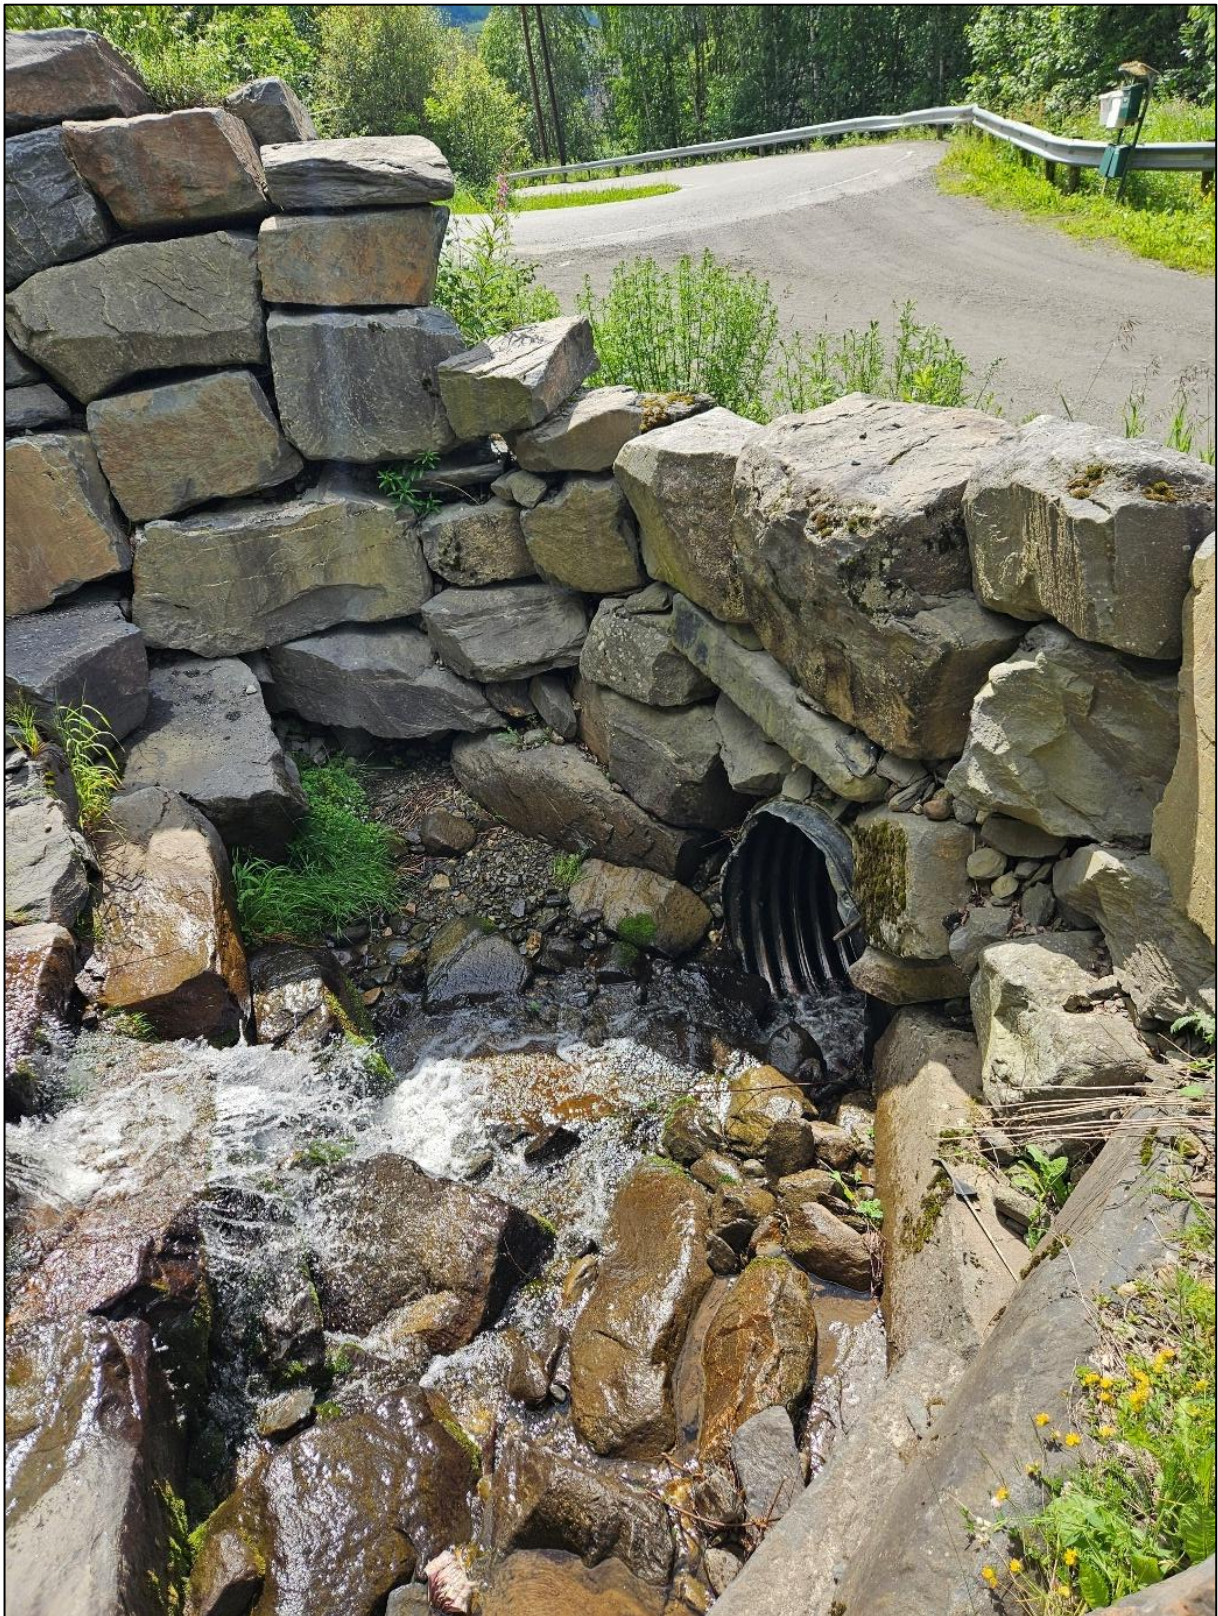
Figur 4: Stikkrenne for Høvrebekken i S-sving av Midtbygdsvegen (GPS punkt 918 i Figur 11).

| GPS-punkt | Beskrivelse |
|---|---|
| 918 | Bekk renner på fjell plastret. Ø100 cm på stikkrenne. |

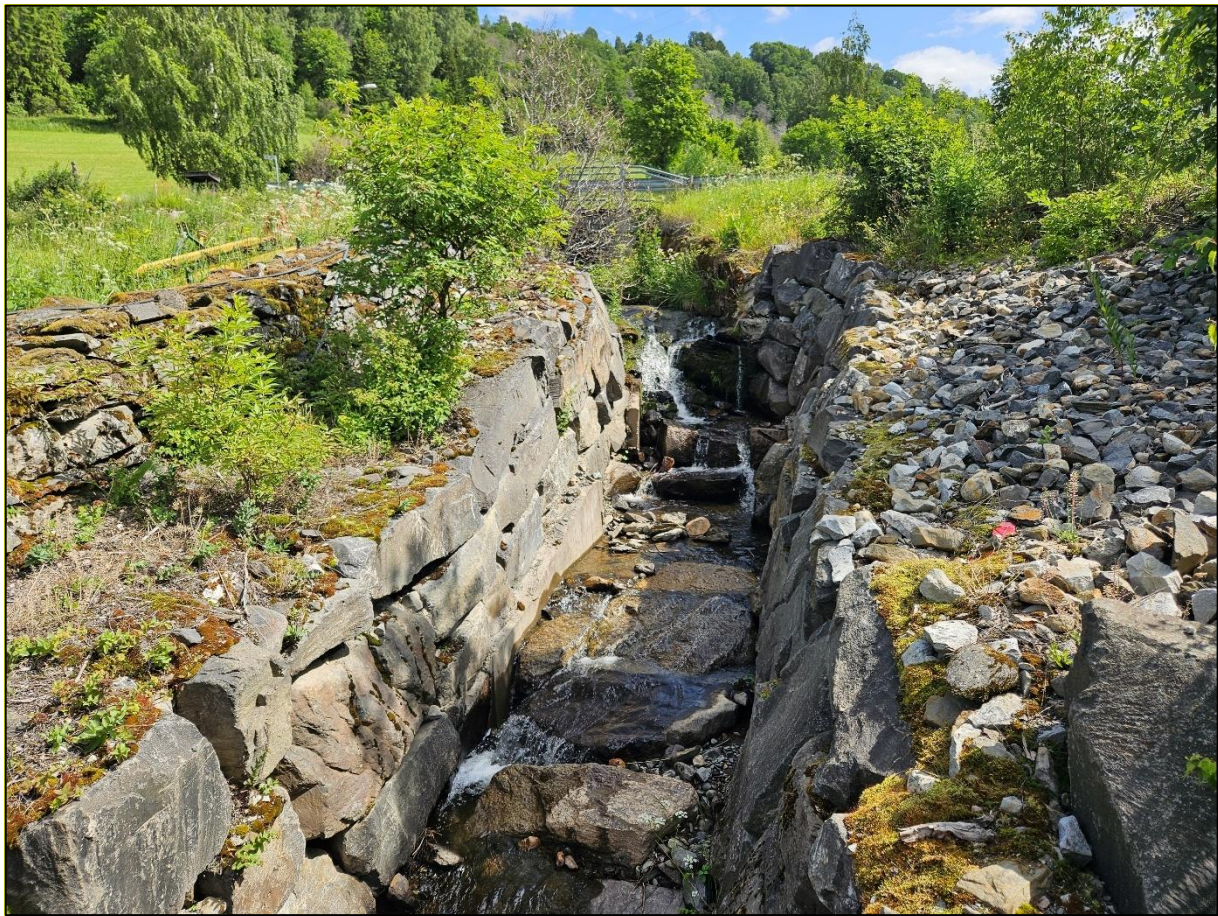
*Figur 5: Bekkeløpet til Høvrebekken der det svinger vest for rett vest for Øyer kirke. Det var i dette området kulvertene gikk tette i 2014 ifølge oppdragsgiver.*

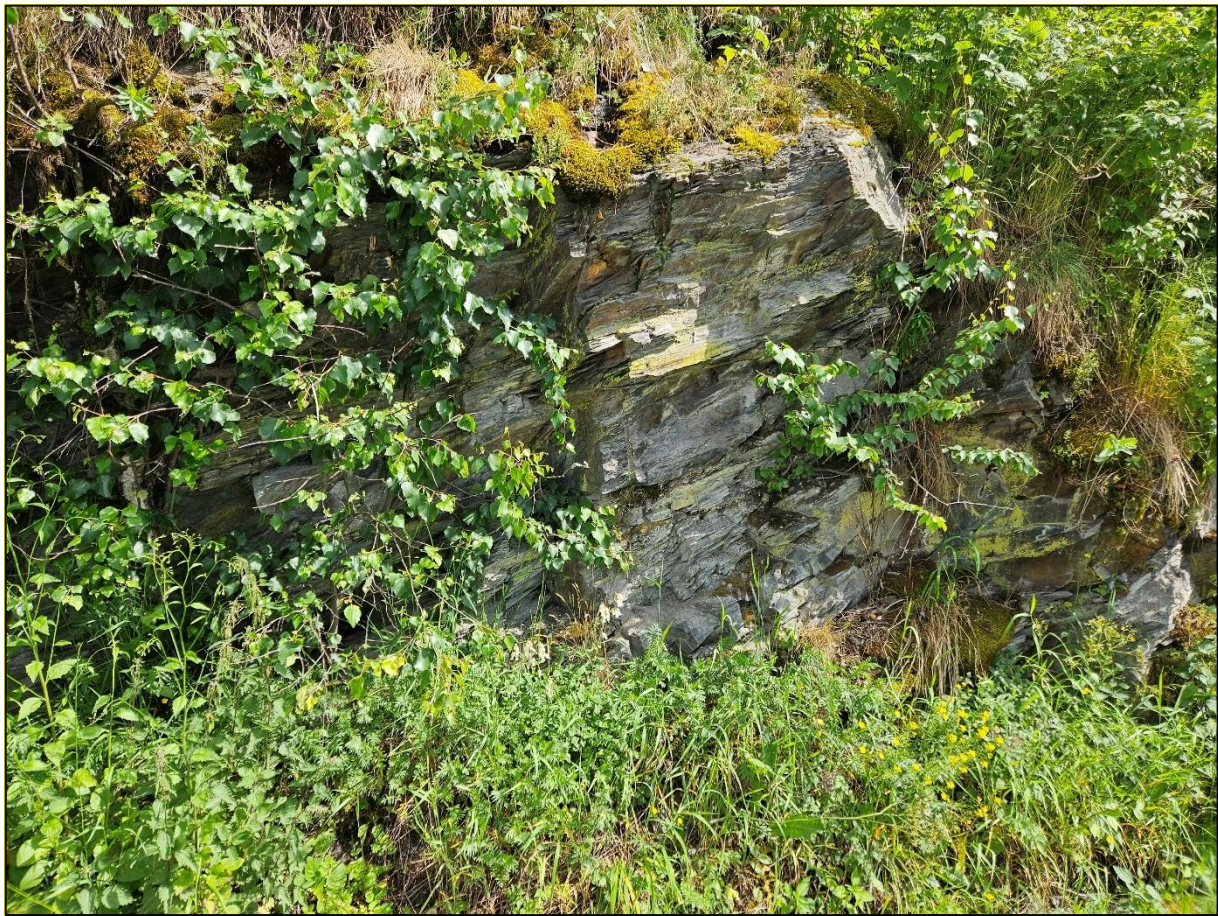
NGUs berggrunnskart i målestokk 1:250 000 (NGU, 2025a) viser at berggrunnen i området er kartlagt som sandstein og skifer. Dette stemmer bra med observasjoner på befaring som viser skifrige bergarter med høy oppsprekking i de få bergblotningene som ble observert (Figur 6).

*Figur 6: Liten blotning som viser skifrig bergart med definerte sprekkesett.*

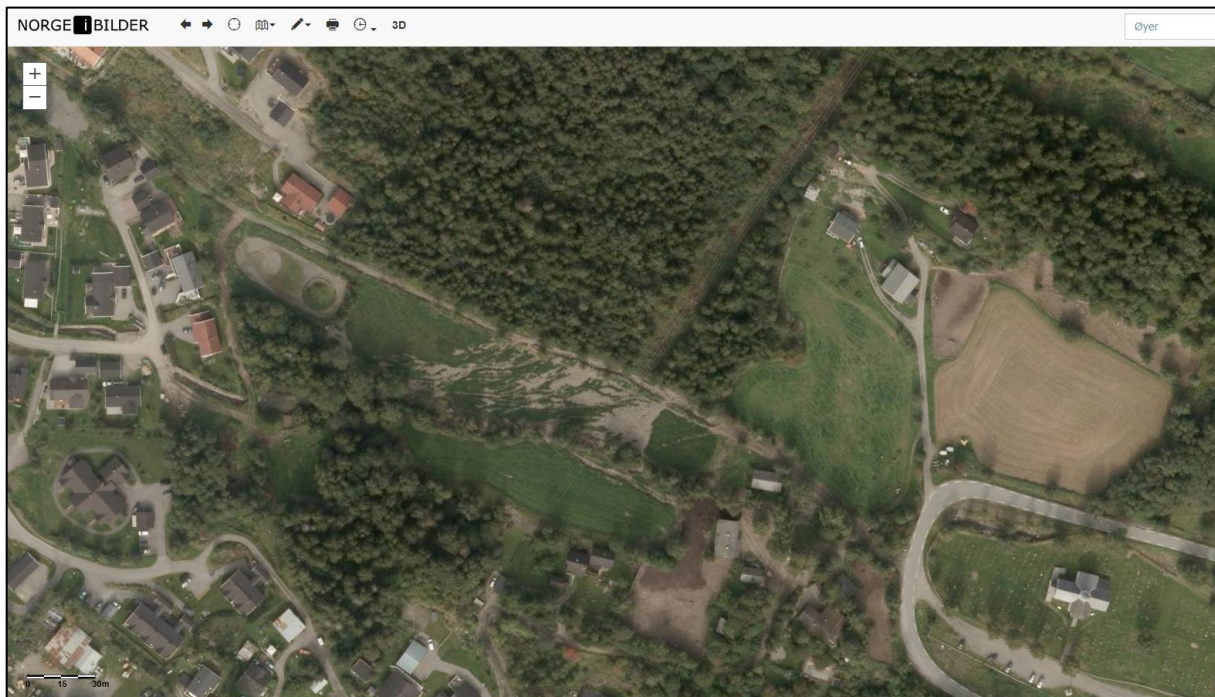
På Norge i Bilder (Statens vegvesen et al., 2025) er det flyfoto tilgjengelig for området for årene 1958, 1959, 1968, 1974, 1976, 1987, 2003, 2005, 2008, 2010, 2013, 2014, 2017, 2019, 2020, 2023, og 2024. Bildene viser at det ble utført hogst i skråningen ovenfor Midtbygdsvegen 96/98 mellom 2014 og 2017. I tillegg viser bildet fra 2014 (Figur 7) tegn på overløp og erosjon langs Høvrebekken nedenfor Midtbygdsvegen 96/98. Det på grunn av flom forårsaket av tette stikkrenner, omtalt i kapittel 2.2.

Figur 7: Ortofoto fra 2014 som viser skader etter flom i 2013 ([www.norgebilder.no](http://www.norgebilder.no)).

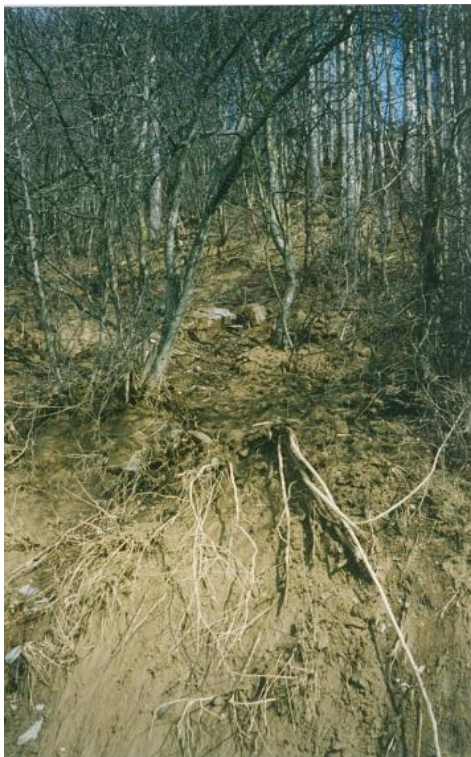
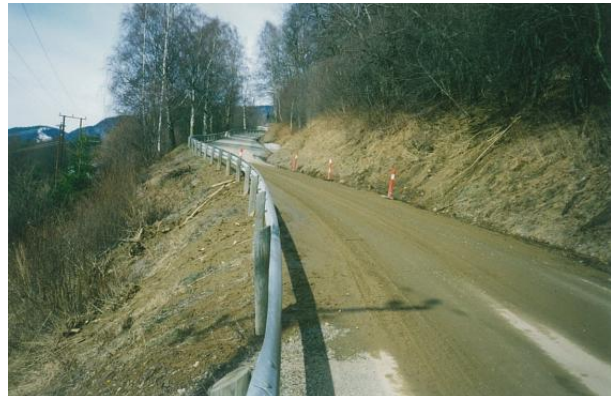
NVE Atlas (NVE, 2025b) viser 2 naturlige jordskred/utglidninger ovenfor Midtbygdsvegen 166, ca. 350 m øst for Øyer kirke. Hendelsene skjedde 7. april 1999 og 22. april 2023. I tillegg er det registrert en jordskredhendelse ved Nerli, ca. 2 km sørøst for de vurderte tomtene. I området ellers er det registrert to snøskredhendelser på 1800-tallet, hhv. 2 km sørøst og 2,5 km nordvest. Skredene skal ifølge NVE Atlas ha løsnet ved ca. 500-550 moh., men informasjonen om disse hendelsene er usikre. I begge områder er det bratte slukt som skiller seg fra terrenget i påvirkningsområdet.

Figur 9: Jordskred 7. april 1999 rett opp for Øyer kirke. Hentet fra NADAG database, SVV rapport ED1520, datert 2016-01-10.

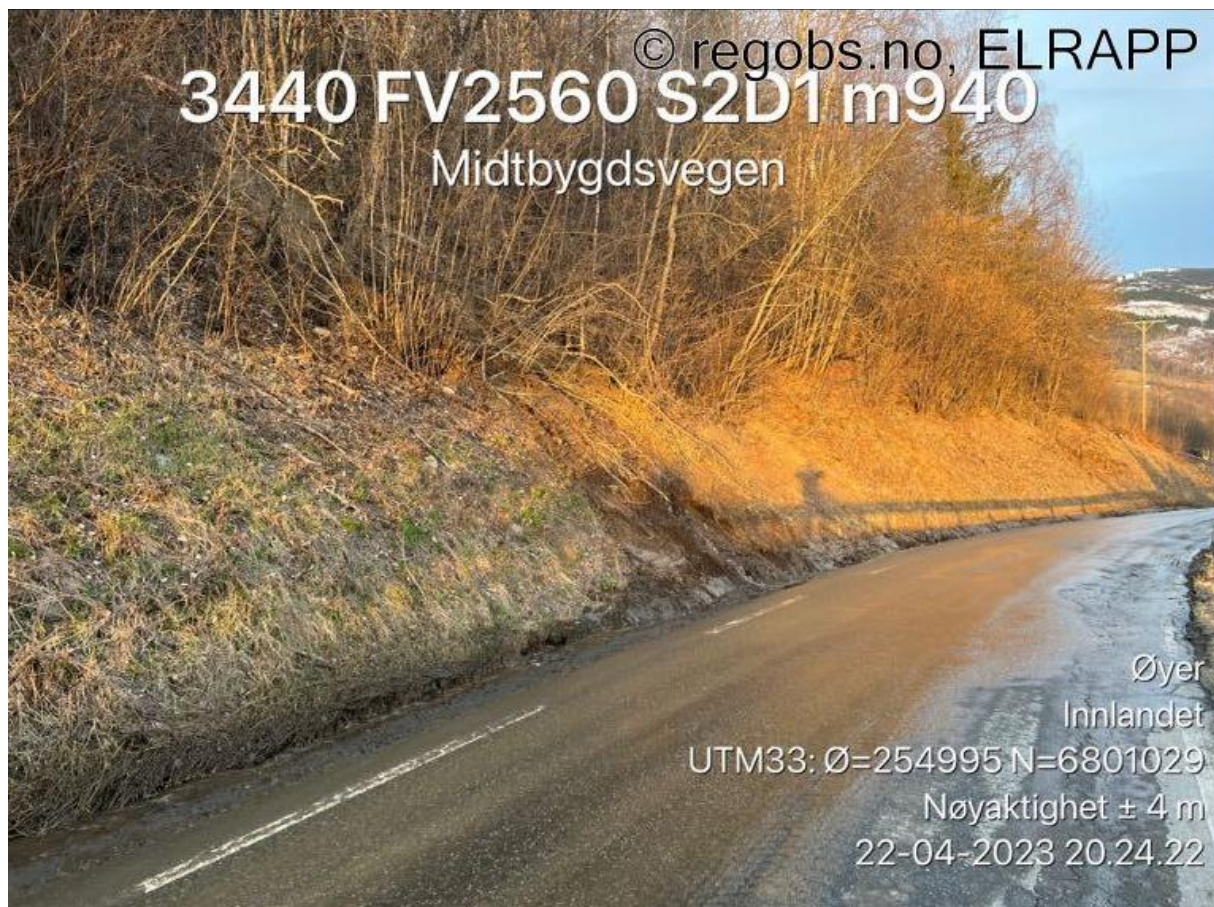
Figur 10: Jordskred/utglidning 2024-04-22. Hentet fra [ReqObs ID 343637](#).

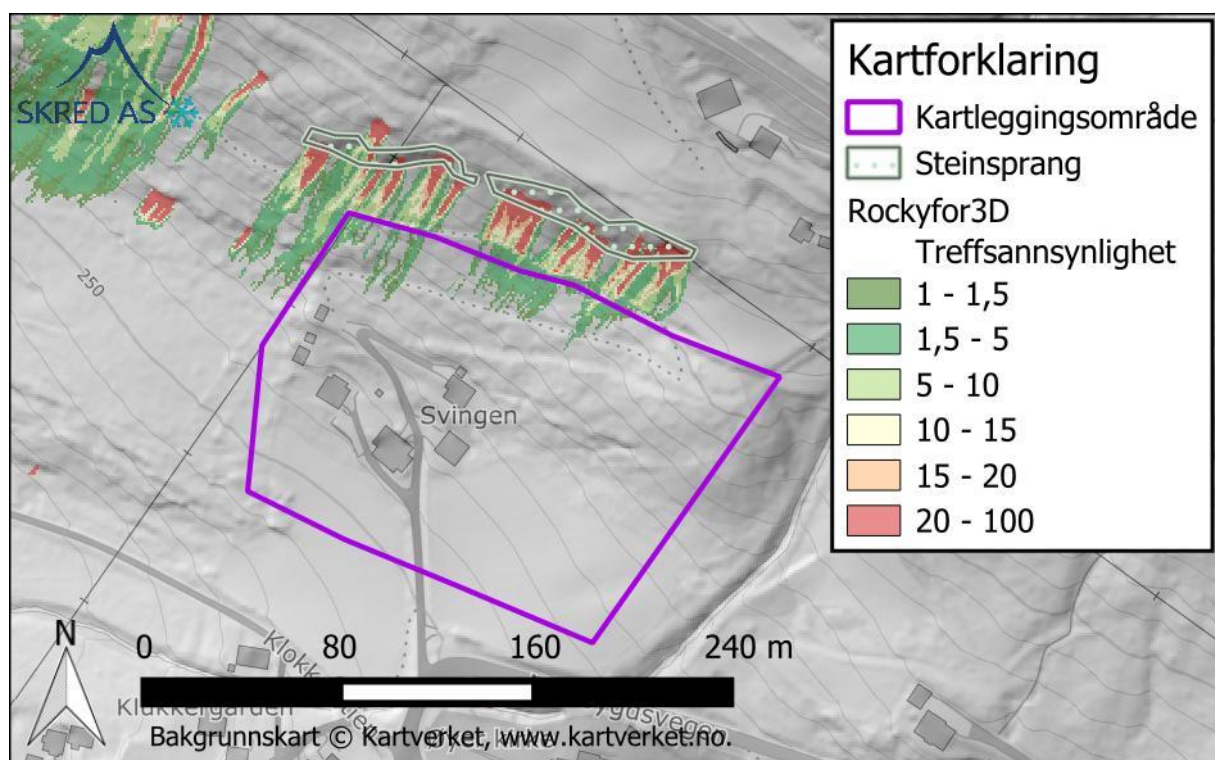
På grunn av liten vertikal høydeforskjell vurderes det at eventuelle utfall mest sannsynlig vil stoppe umiddelbart og ikke skape nok energi til å begynne å rulle ned dalsiden til tross for at skråningen nedenfor skrenten er brattere enn 20°. Dette underbygges av steinsprangsimuleringer med Rockyfor3D (Dorren, 2024) hvor 1 m terrengmodell, rektangulære blokker med diameter 0,5 m (0,125 m<sup>3</sup>) og «rapid simulation mode» er benyttet. Det er simulert 100 blokker fra hvert løsneområde for å få et statistisk grunnlag, noe som ikke er realistisk tatt de små kildeområdene i betraktning. Simuleringen viser at de fleste blokker vil stoppe før eller i traktorveien som går mellom skrenten og kartleggingsområde for Midtbygdsvegen 96/98, noe som stemmer overens med vår vurdering fra feltarbeidet.

Figur 13: Beregning av utløp for steinsprang ved bruk av programvaren Rockyfor3D.

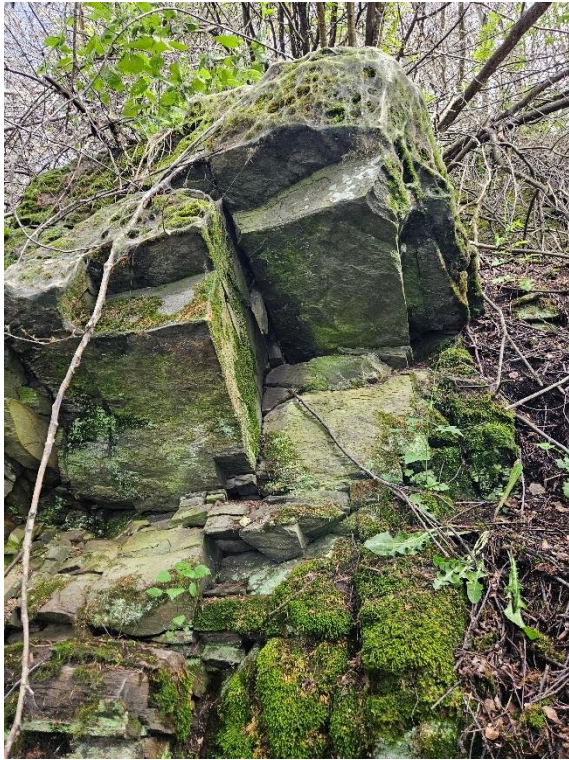
Det er små kildeområder langs et mindre skrentparti rett ovenfor kartleggingsområde til Midtbygdsvegen 96/98 hvor terrenghelningen er brattere enn 45-55°. Høydeforskjellen er typisk ca. 2 m, opp til 5 m helt i øst. Berggrunnen er oppsprukket med definerte sprekkesett, og utfall vurderes å være mindre enn 0,1 m<sup>3</sup> (Figur 14).

*Figur 14: Kildeområde for steinsprang. Mindre avløste blokker og en høydeforskjell på under 2 m.*
