DØNNESFJORD VINDPARK AS  
Postboks 726  
9487 HARSTAD

## Dønnesfjord Vindpark AS - rapport fra inspeksjon 16.10.2019

Vi viser til inspeksjonen på Dønnesfjord vindkraftverk 16.10.2019. Hensikten med inspeksjonen var oppfølging i byggefase med fokus på terrenginngrep og istandsetting.

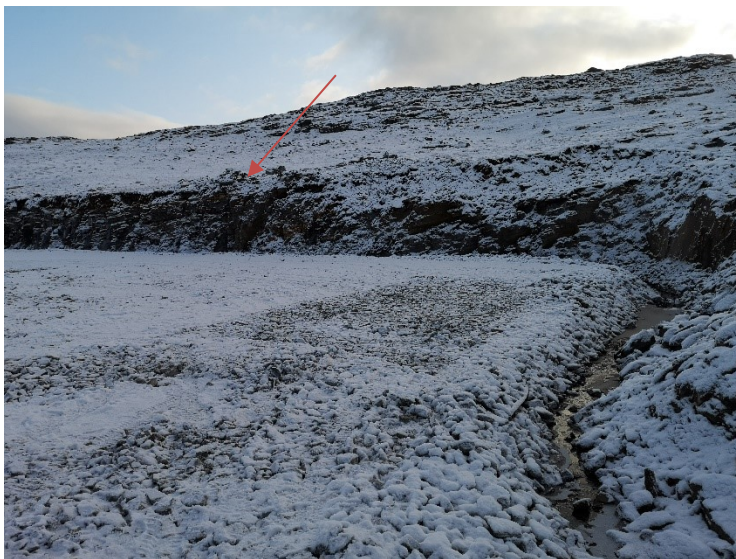
*Bilde 2*

*Oppstillingsplasser (inkludert plass for lagring og montasje):* Noen av plassene er lagt på ulike nivåer for å unngå utfylling eller å sprengre/grave seg inn i terrenget. Plassene er kvadratiske, noe som alltid vil bryte visuelt med naturens mer organiske former. Samtidig «forsvinner» oppstillingsplassene litt i det storskala landskapet på noe avstand. Dette fordi det har vært lite behov for å sprengre eller fylle ut, noe som ofte representerer de mest synlige inngrepene. NVEs vurdering er derfor at man gjør tiltak for å dempe den kvadratiske formen kun ved et eventuelt masseoverskudd i anlegget, og at massene da kan benyttes til å forme oppstillingsplassene i noen grad. Det bør derimot legges ressurser i gode overganger mot sideterrenget (se bilde med kommentar under). Oppstillingsplassene ble oppgitt å være cirka 1200 kvm., og at dette var en kraftig reduksjon av det opprinnelige arealkravet. I stadig flere anlegg ser NVE at arealbruken ligger langt under dette (7-800 kvm), samtidig som kranoppstillingsplassene er tilpasset terrenget. En ytterligere begrensning av arealbruken skal derfor tilstrebes i eventuelle nye prosjekter.

*Enkelte steder kan kantene i toppen av skjæringen «brekkes» litt, men uten ytterligere inngrep i sideterrenget. Et ev. overskudd av masser i prosjektet skal benyttes til å forme plassen slik at den føyer seg inn i terrenget.*

- Terrengforming
  - Masser som ligger langs veien fjernes eller formes slik at inngrepet av veien flukter med sideterrenget
  - Toppen av skjæringen kan brytes noe på enkelte av oppstillingsplassene. Ved et masseoverskudd kan noen av disse fylles inntil i foten av skjæringen og i hjørnene for å oppnå en mer organisk og terrengtilpasset form
- Fjerne overhengende torv i veiskjæringer

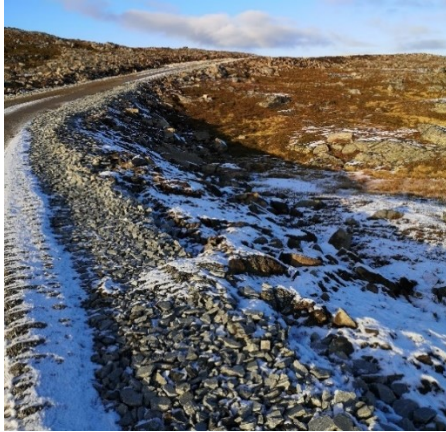
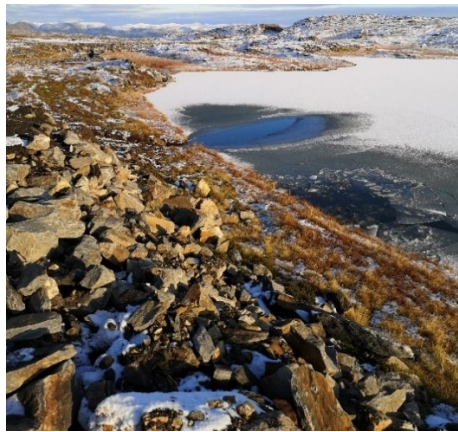
Inngrepene i terrenget langs veier og oppstillingsplasser er begrenset og vurdert å ligge innenfor inngrepsgrensen. Bra! Veifyllingene har gjennomgående en god avslutning (bilde 3), også der det er kort avstand til vann (bilde 4). Enkelte steder er det en del overhengende torv i toppen av veiskjæringene som må fjernes.

*Bilde 3 og 4: Gode avgrensninger av fylling mot terreng og vann (til høyre)*

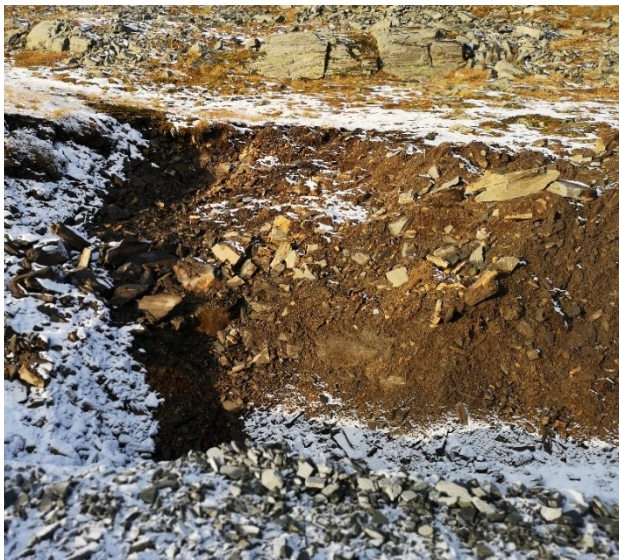
*Revegeteringspotensiale:* Vegetasjonsdekket er skrint de fleste steder, med et tynt lag av organisk materiale. Innimellom er det mer jord og følgelig mer vegetasjon. Massene som er skavet av i forbindelse med de ulike inngrepene er iblandet store mengder stein som naturlig finnes i området. Det er likevel godt med finstoff mange steder, noe som fremmer revegetering, om enn i et forholdsvis langt tidsperspektiv. De blandede massene ble komprimert og glattet til ved tilbakeføring, noe som synes som en god løsning i dette området. Metoden for naturlig revegetering (jf. *Håndbok i økologisk restaurering*, Forsvarsbygg 2009) legger opp til at overflaten ikke skal pakkes/komprimeres eller jevnes til. Dette for å «fange» og bedre holde på organisk materiale, samt danne mikroklima som fremmer spiring fra frø og planterester i jorda. NVE vurderer at en viss komprimering av massene er bra i dette området av hensyn til erosjon fra vind, og mener overflaten likevel vil være ujevn og «rufsete» p.g.a. den store variasjonen i fraksjonsstørrelse.

*Bilde 5: Et typisk profil. Mye naturlig stein og varierende mengde fine masser. Humuslaget er tynt. I standsatte områder vil uansett preges av det store innslaget av stein, noe som i liten grad skiller seg fra omgivelsene. Løsmasseskjæringer må følges opp i driftsperioden med tanke på erosjon.*

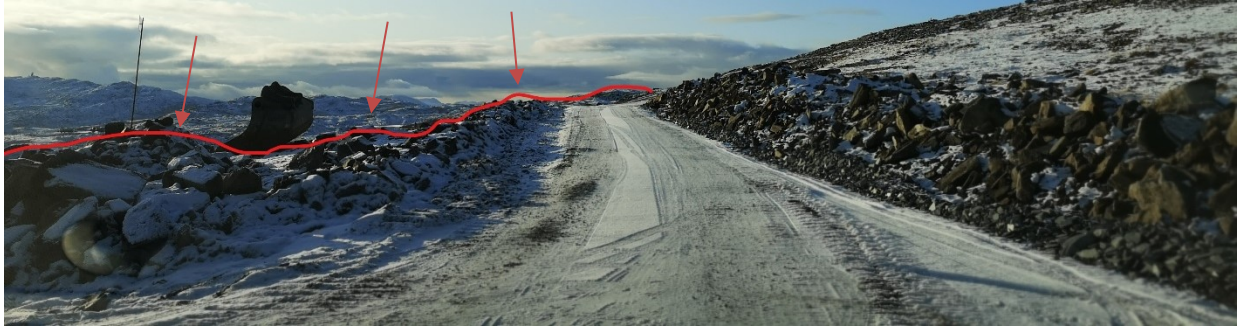
*Terrengforming:* «Pølsene» med jord langs deler av veinettet må formes for å gå mer i ett med terrenget. Det er antakelig behov for å fjerne noe av massene enkelte steder for å få veien til å flukte bedre med omgivelsene. Det vises ellers til diskusjon på befaringen.

Bilde 6: Avskavede masser ligger som ranker langs veien. Må fjernes eller tilpasses eksisterende terrengformer.

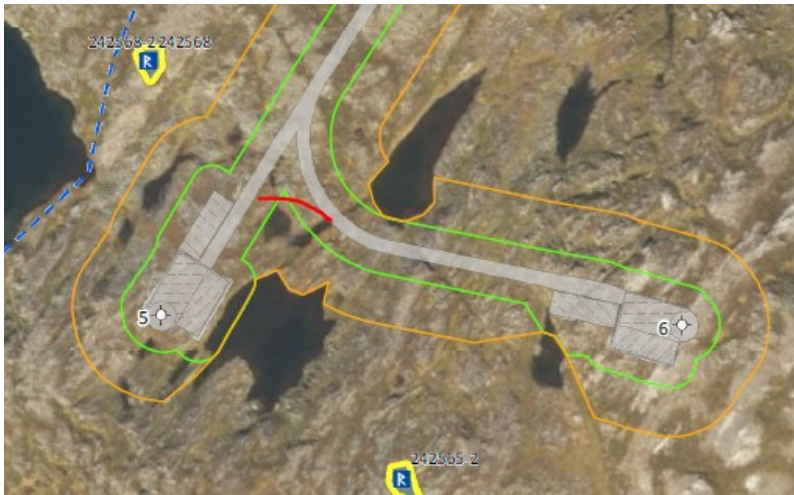
*Ekstra vei mellom T5 og T6:* Her er det opparbeidet en vei som ikke er avmerket i oppdatert MTA av 14.3.2019 (godkjent 31.5.2019). Prosjektleder ønsker at veien gjøres permanent med tanke på et eventuelt behov for bytte av vinger i driftsperioden.

Bilde 7: Rød strek viser ny vei.

NVE vurderer at denne veien skal fjernes før driftsfasen. Den ligger ikke inne i de godkjente planene verken som permanent eller midlertidig, og all arealbruk som ikke er strengt nødvendig for drift skal som hovedregel fjernes. Både T5 og T6 betjenes av veiene på hver side, og etter vår vurdering har den ekstra veien ikke annen funksjon enn en «snarvei» mellom disse.

- All arealbruk som ikke er nødvendig i driftsfasen skal i utgangspunktet fjernes. Dette gjelder
  - vendehammeren ved T1
  - ekstra vei mellom T5 og T6

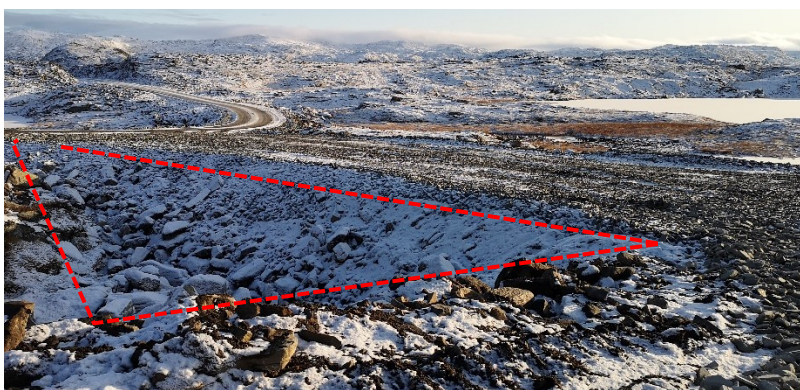
Bilde 8: Den nye veien danner et restareal i form av en forsinking i «V-en» mellom veiene til T5 og T6.

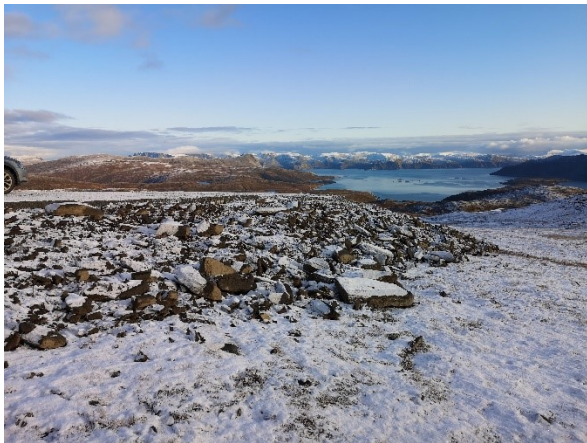
transportbilene kan rygge over lengre strekninger, og derfor synes denne arealbruken unødvendig i driftsfasen der det kun er snakk om transport ved mulig bytte av komponenter. Vendehammeren er dessuten lagt midt i en rekke av merkesteinene som anses som et sammenhengende kulturminne. Konflikt med enkeltsteinene er unngått, men NVE mener kulturminnet forringes unødvendig ved at et større inngrep legges midt i. Steinfyllingen som vendehammeren er anlagt på vil dessuten være det mest synlige inngrepet fra veien ned til Dønnesfjord.

Bilde 9: Vendehammer lagt på fylling.

Der veien deler seg (til T1-3 den ene veien og T4-6 i motsatt retning) er det anlagt en vei rett frem. NVE er av den oppfatning at denne veien kan benyttes for å snu transportbilene, og at vendehammeren derfor bør fjernes i forbindelse med istandsettingen av området.

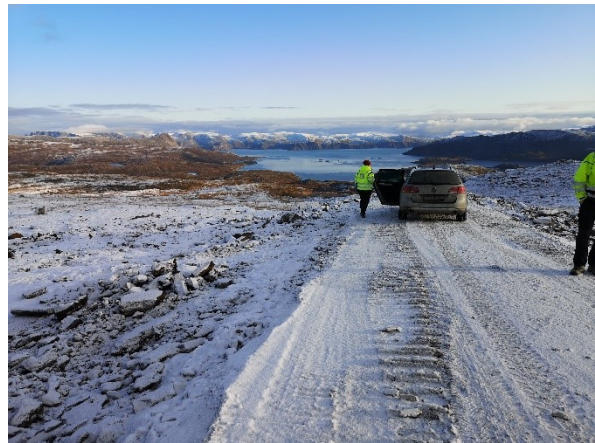
Bilde 10: Vendehammer sett i retning Dønnesfjord.

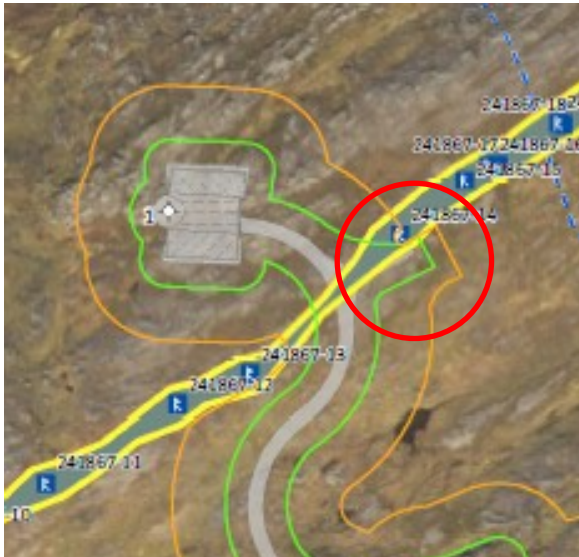
Bilde 11 viser vendehammerens plassering midt i kulturminnet.
