22311 Forenklet soneutredning Gjerdrum

Befaringsrapport nr. 2. Befaring for vurdering av omfang boring  
fase 2

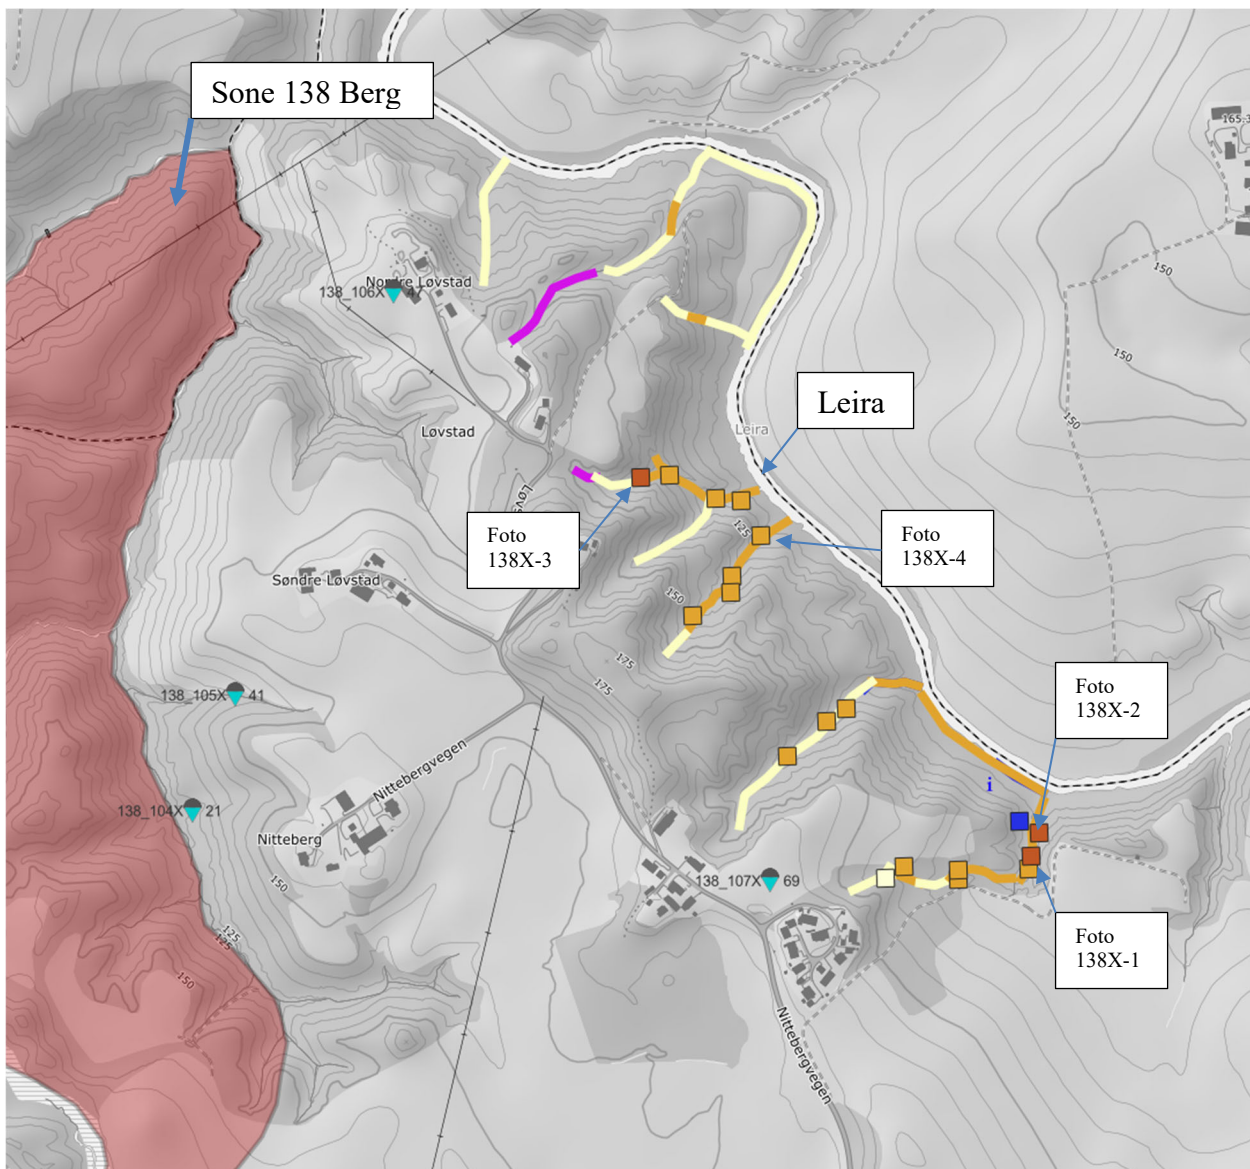
Befaring utført	07.11.2023 av geoteknikerne Tor-Ivan Granheim (Løvlien Georåd) og Trine Flobak (NVE)
Beskrivelse og feltobservasjoner	<p>Det er observert to overflateglidninger som karakteriseres som kraftig erosjon i ravinen nedenfor boligfeltet i Trulsrudtoppen, samt en i ravinen like ved Løvstadvegen 9.</p> <p>For øvrig karakteriseres kartlagt erosjon i området som ingen til noe.</p> <p>Området langs elvebredden ved Leira er befart der hvor det var forholdsvis grei tilkomst. For eventuelt å kartlegge dette nærmere bør det benyttes båt eller drone. NVE har for øvrig gjort enkelte registreringer langs området med båt tidligere, og da lagt inn tre punkter med litt erosjon og tre punkter med noe erosjon i området, se NVEs befaringsdatabase for detaljer.</p>
Bilder	Vedlegg 1

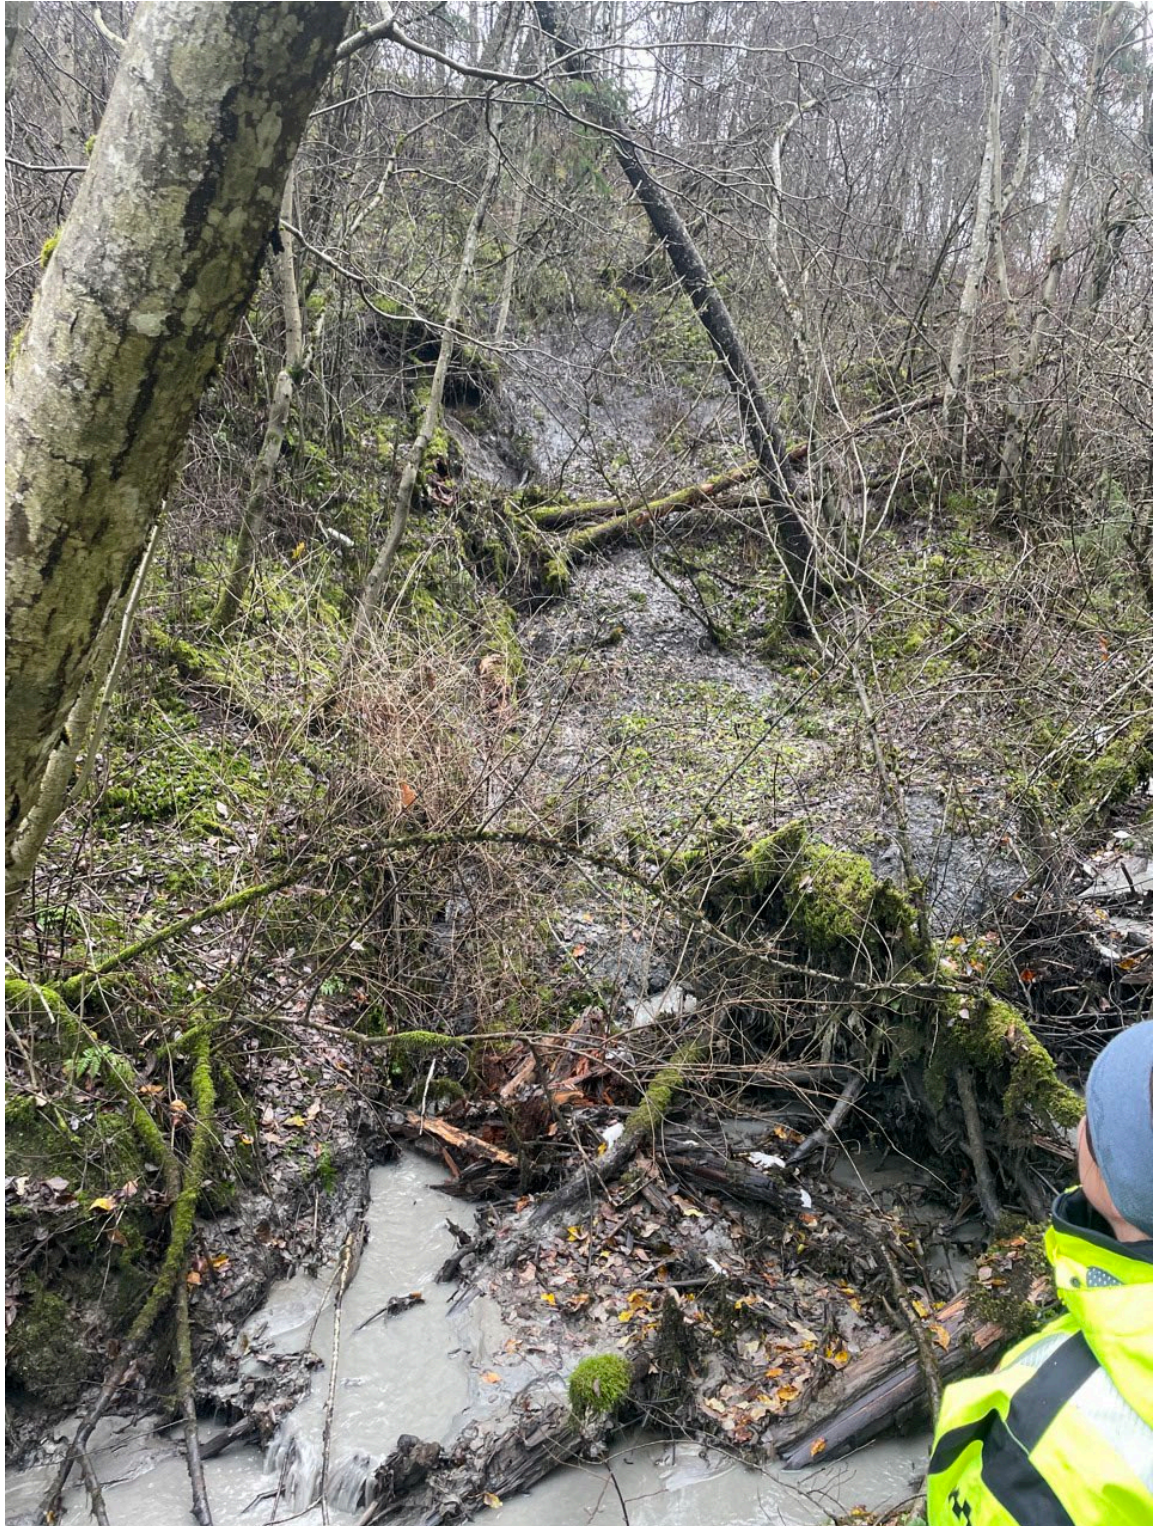
Nr.	Bilde
138X-1	Kraftig erosjon. Større utglidning ved toppen av ryggen. Virker å ha flytte noe på bekkeløpet. Ca. 20 m bred og 2 m dyp.

138X-2 Kraftig erosjon. Ca. 20 m bred overflateglidning.

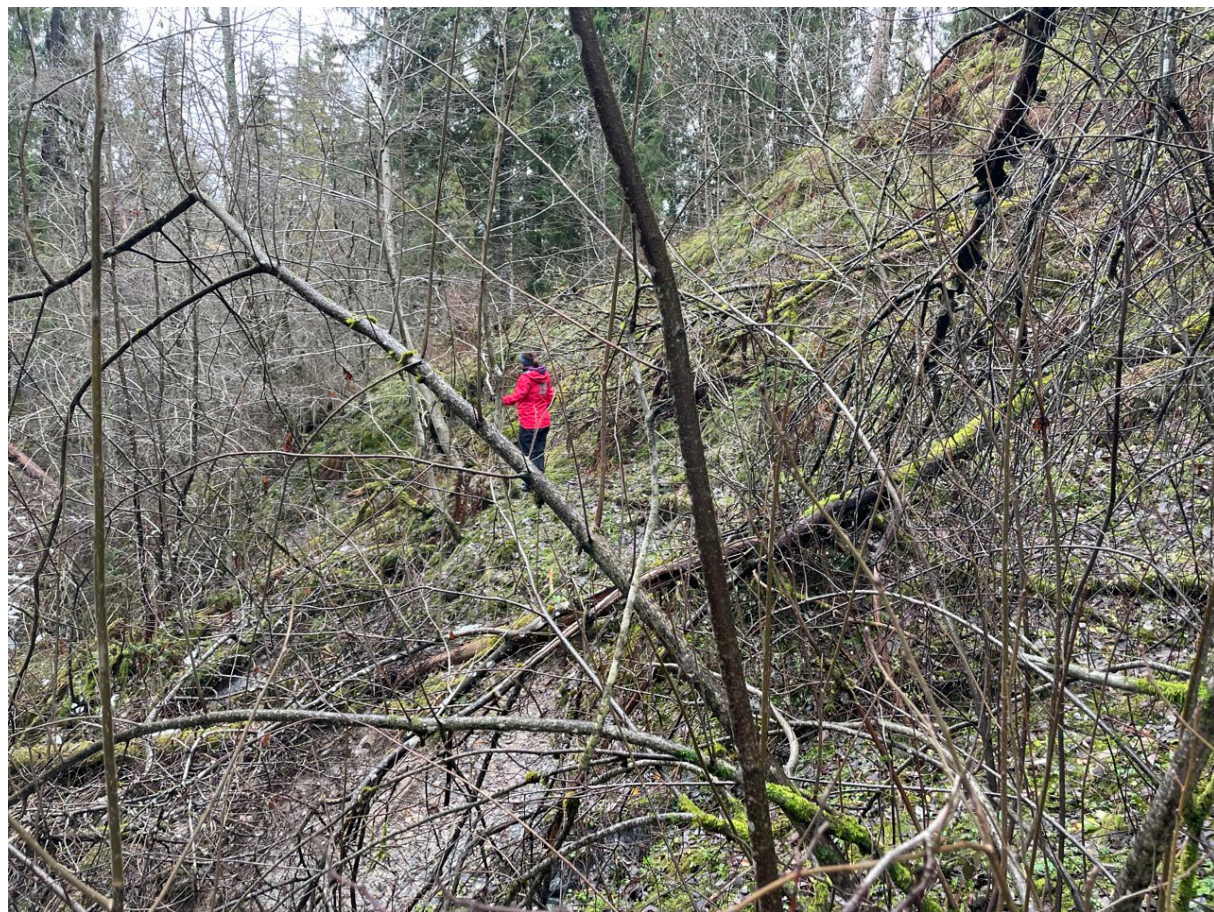
138X-  
3

Kraftig erosjon. Ganske stor overflateglidning, ca. 25 m bred og 1-2 m dyp. Eldre skred.

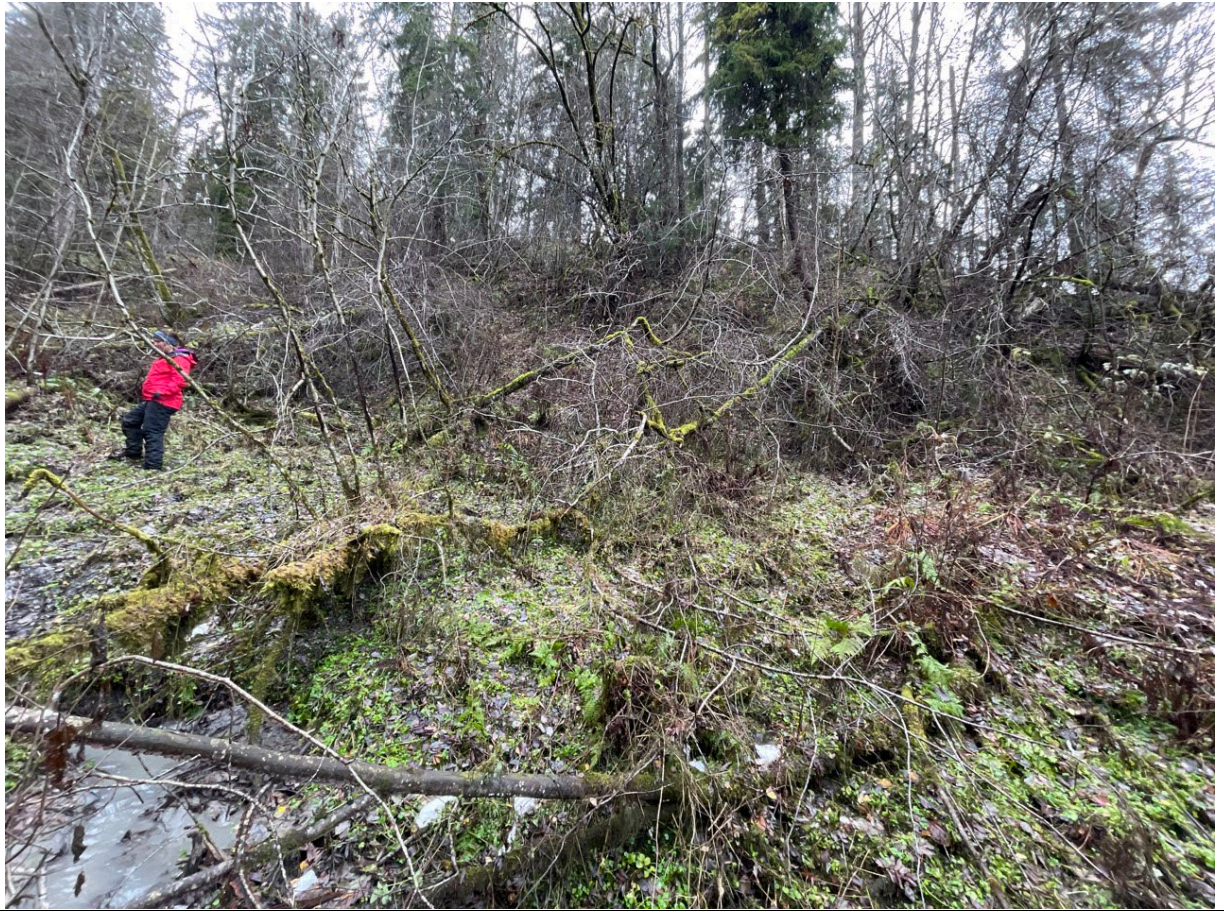
138X-  
4

Noe erosjon. Ca. 25 m bred grunn overflateglidning. Noe spor av leire i øvre del, så antakelig ikke veldig gammel.
