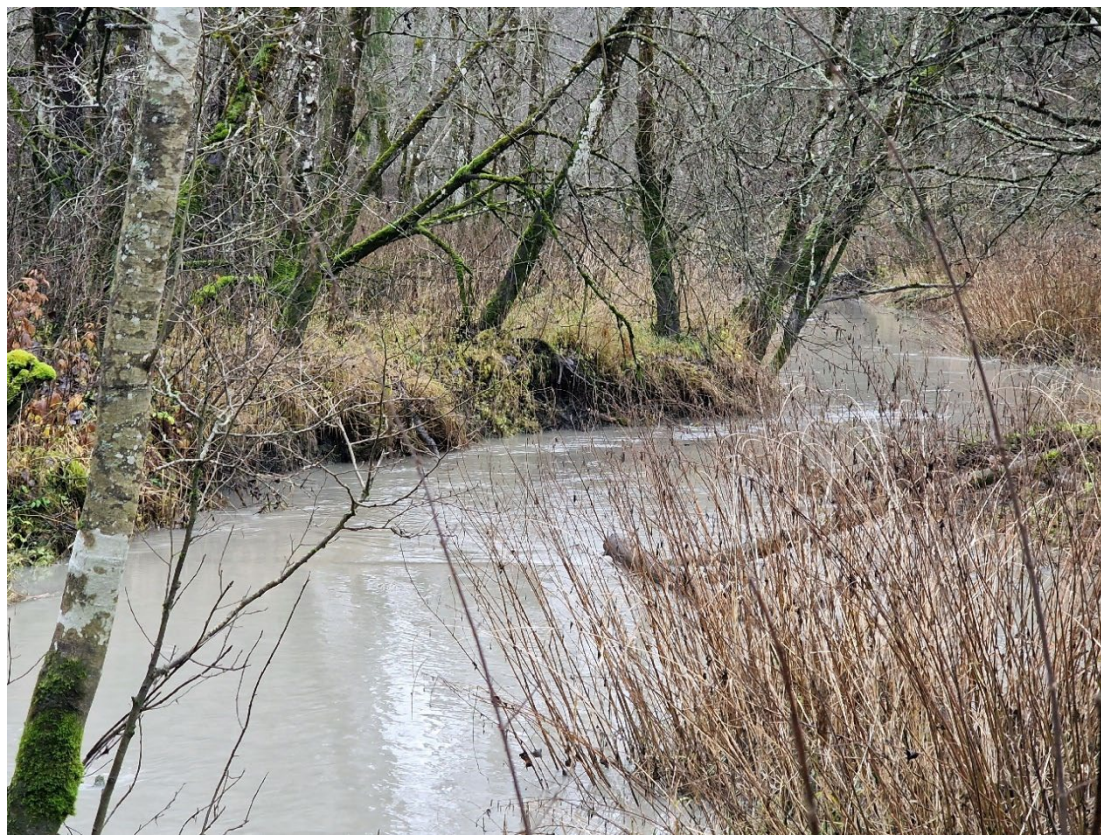
83-2 Noe erosjon sør i sonen.

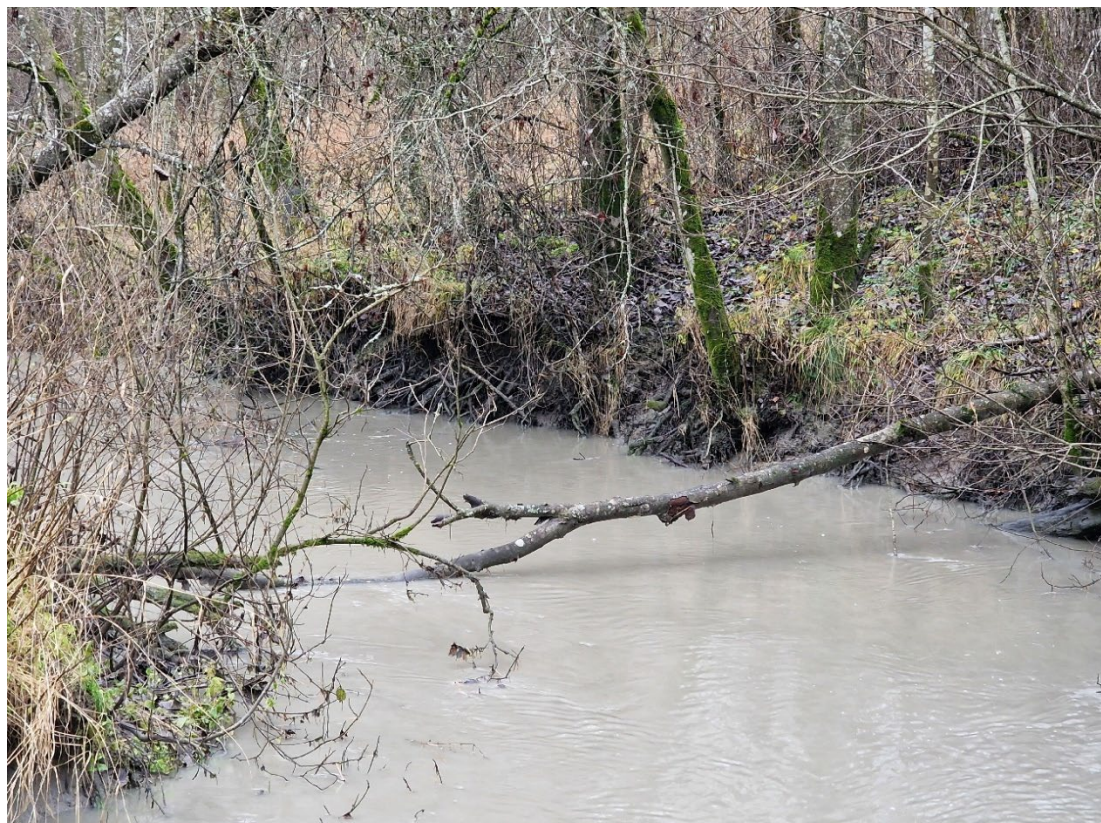
83-3 Noe erosjon i yttersving

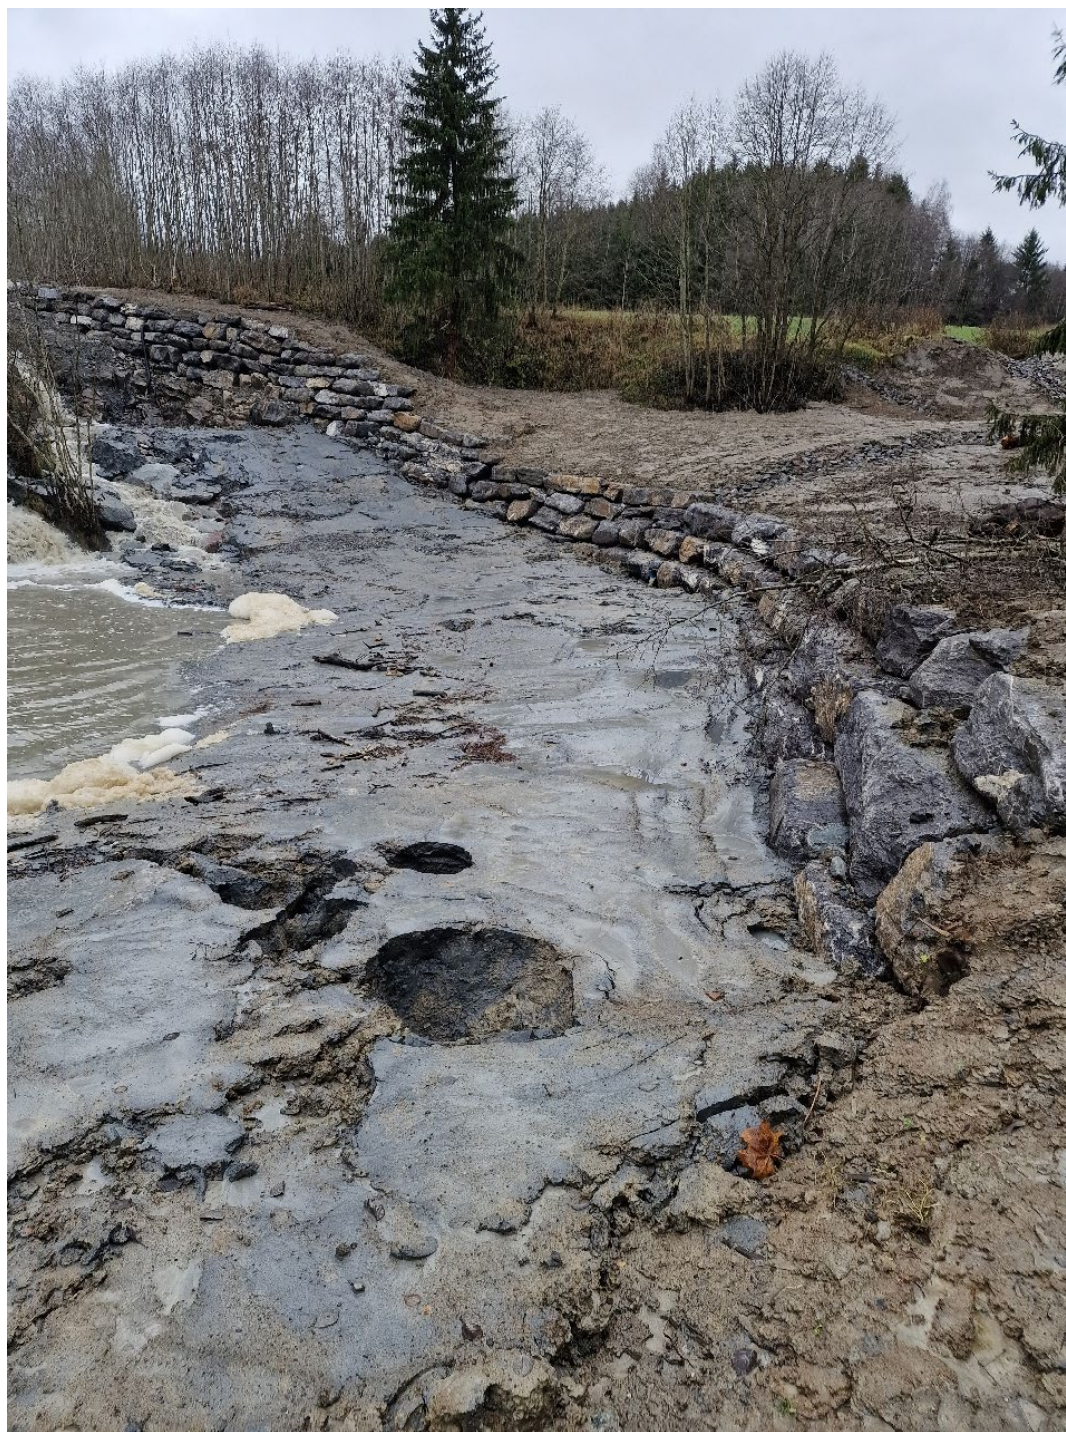
83-4

Ny tørrmur i yttersving, leire på innsiden med synkehull, vann på avveie i foss.

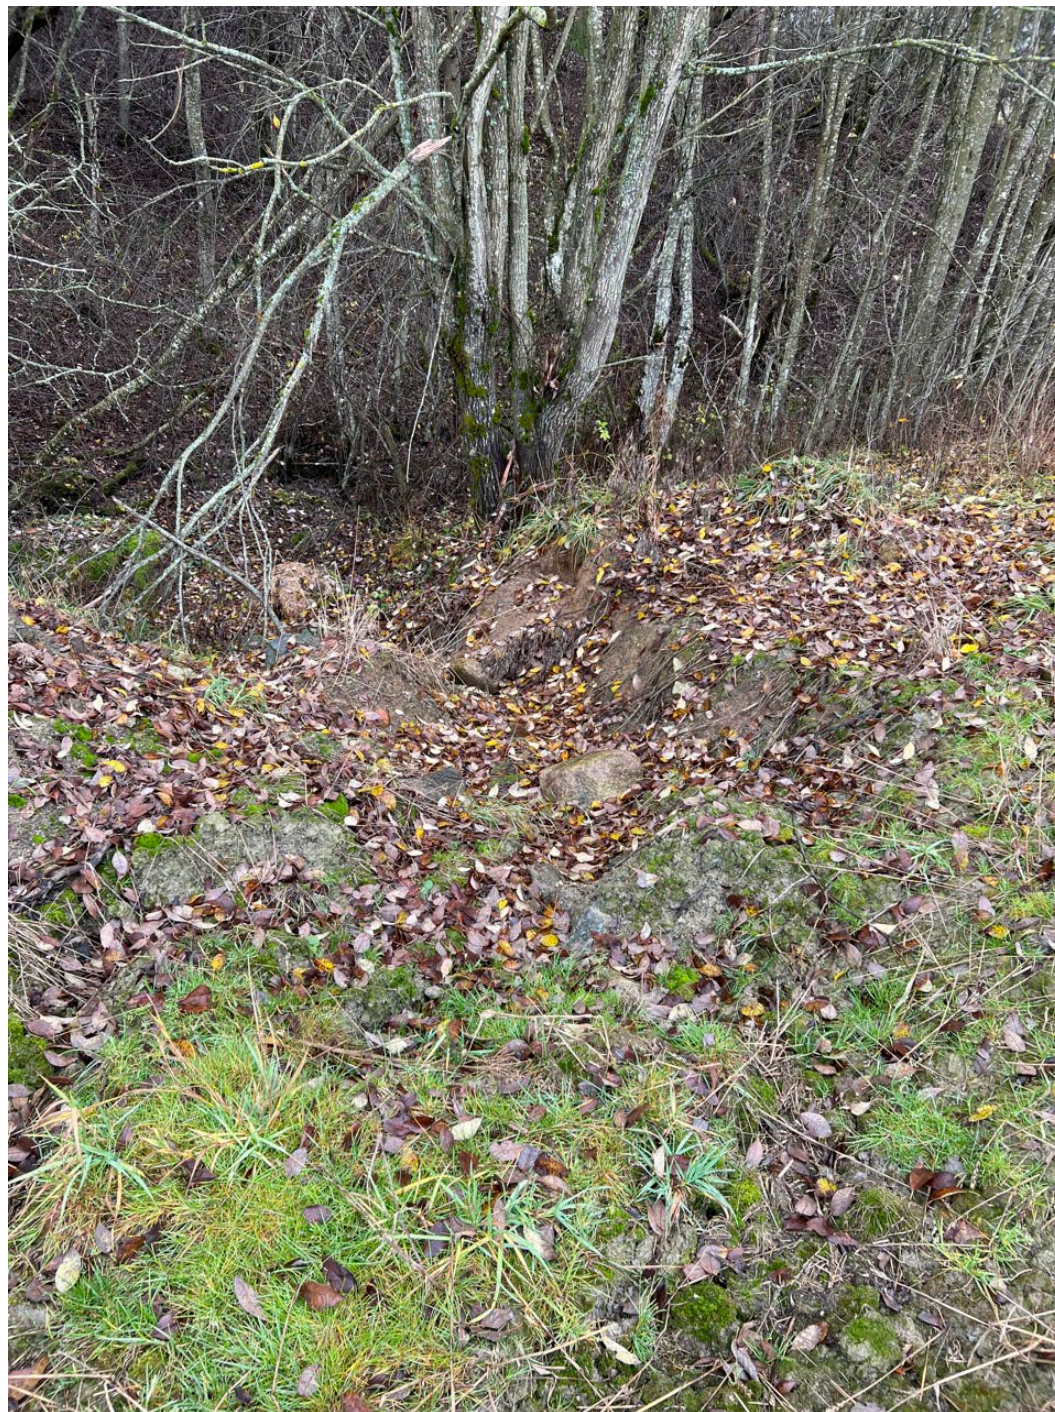
90-2

Lavbrekk fra jorde med noe erosjon. Mulig dremsutløp eller tidligere bekk.

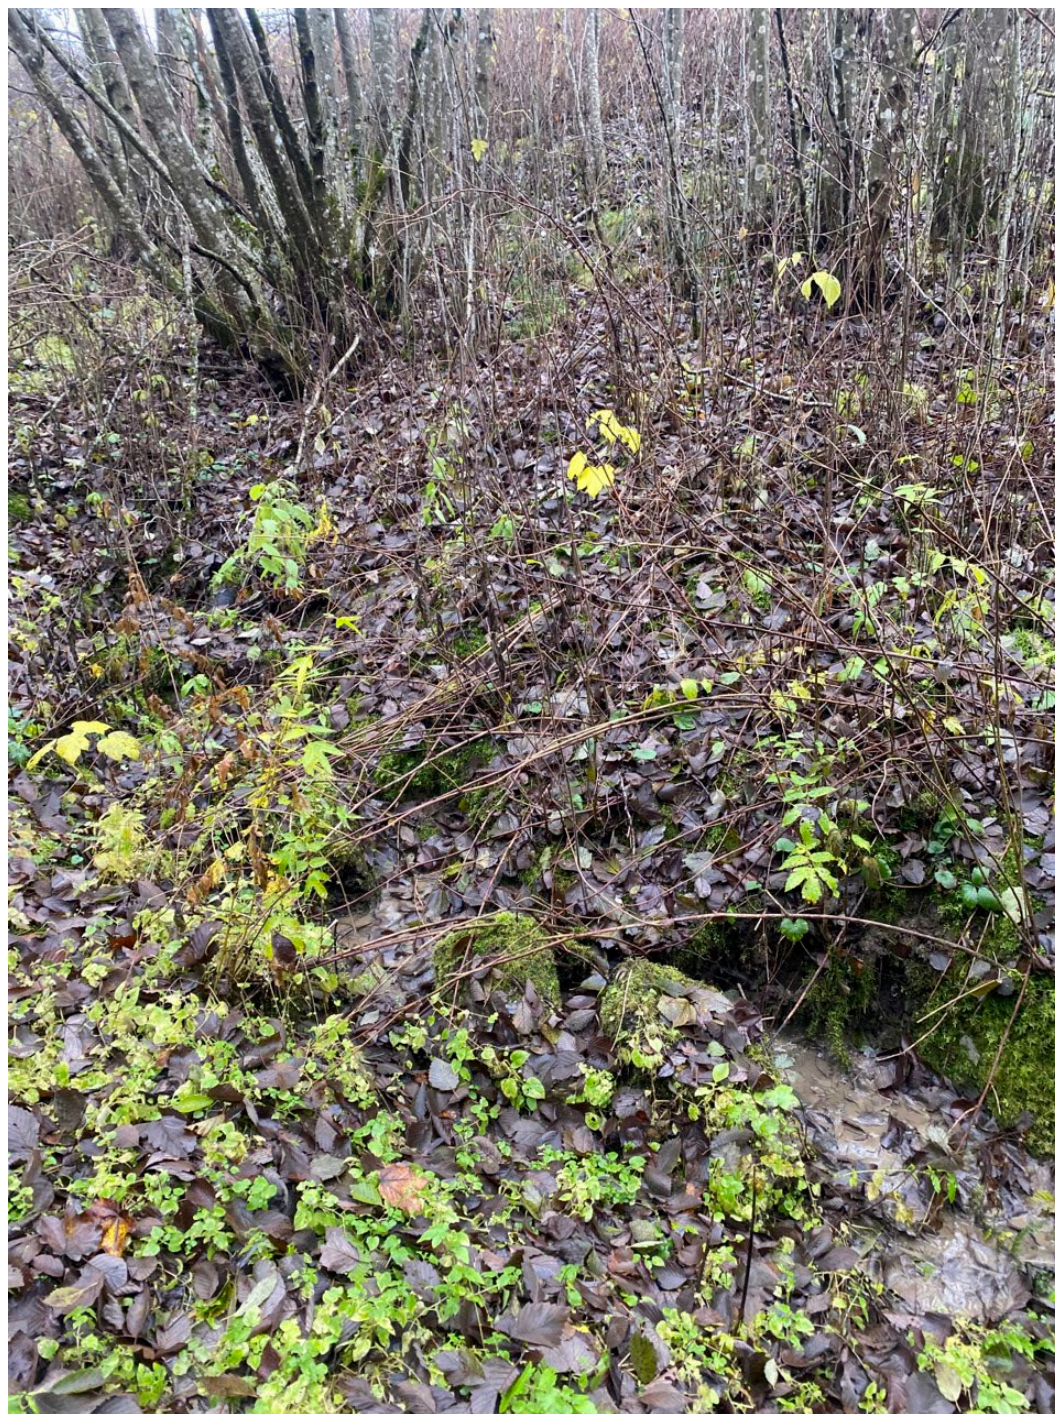
90-3

Lite erosjon i bekk.

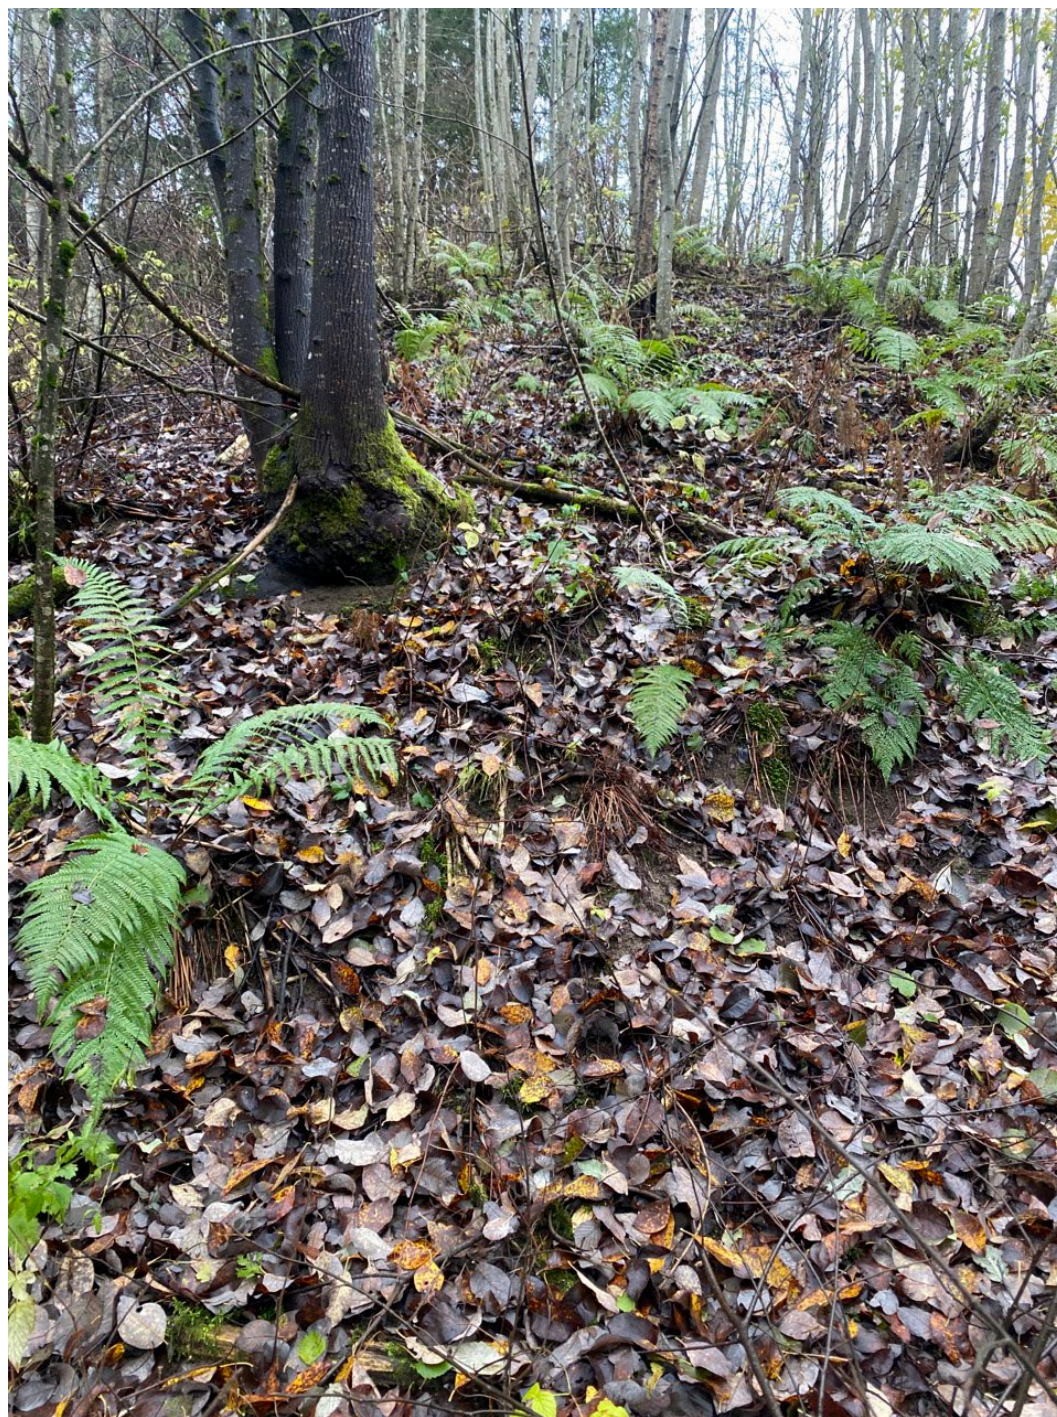
90-4

Noe sig i skråning.

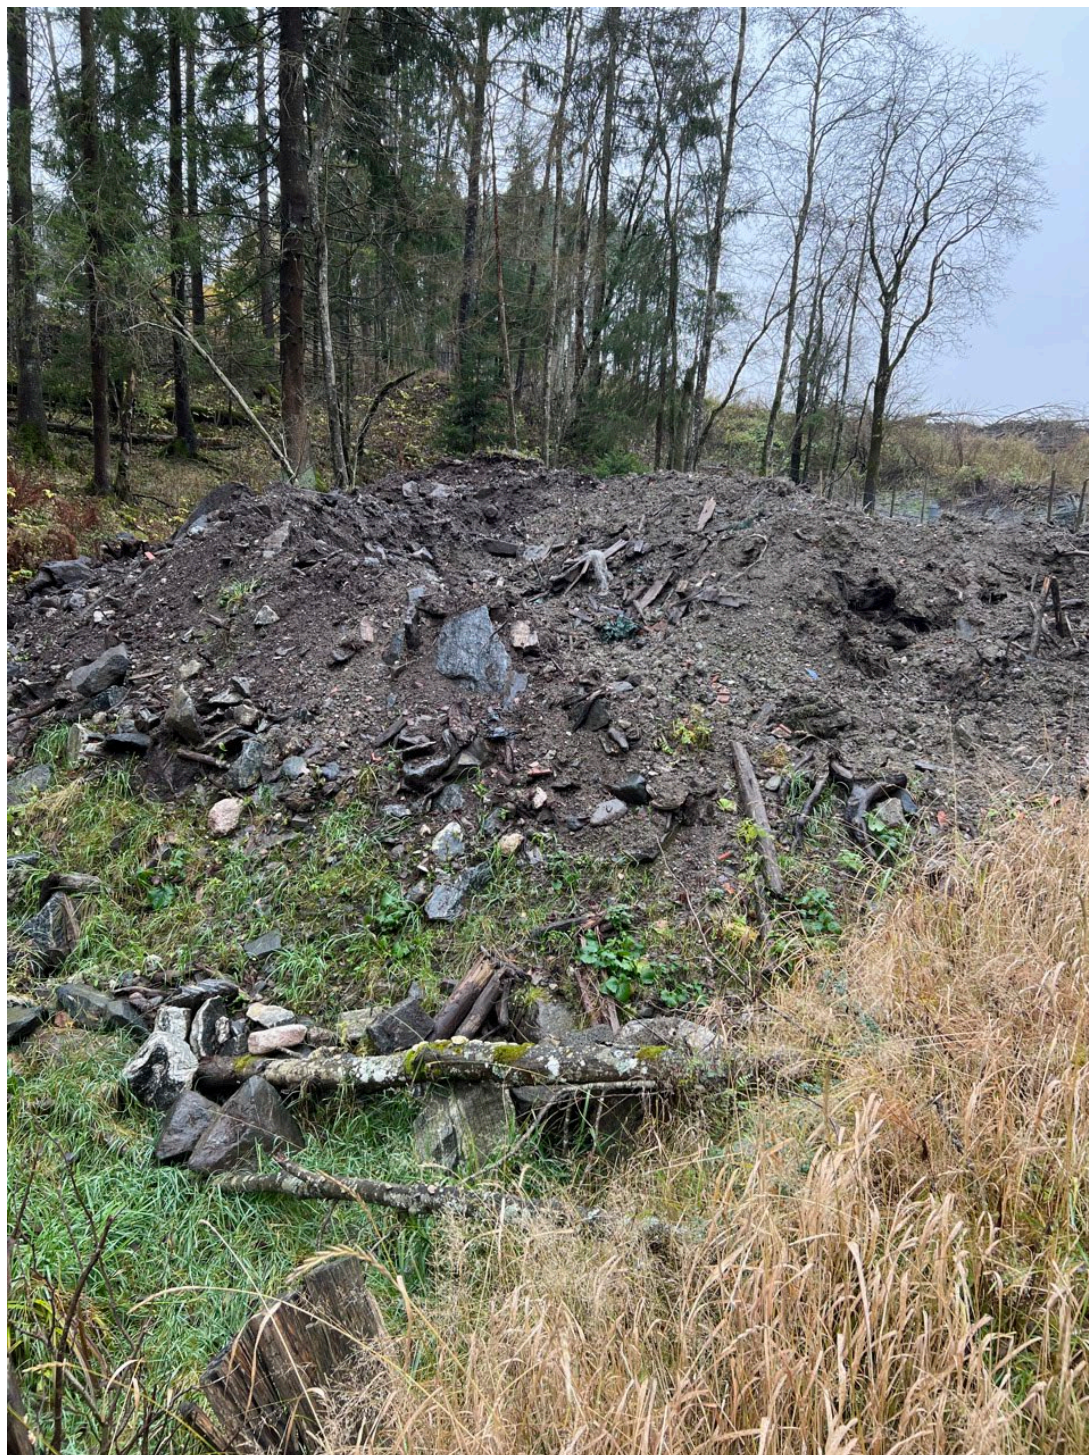
97-2

Fylling i bunn av ravine.

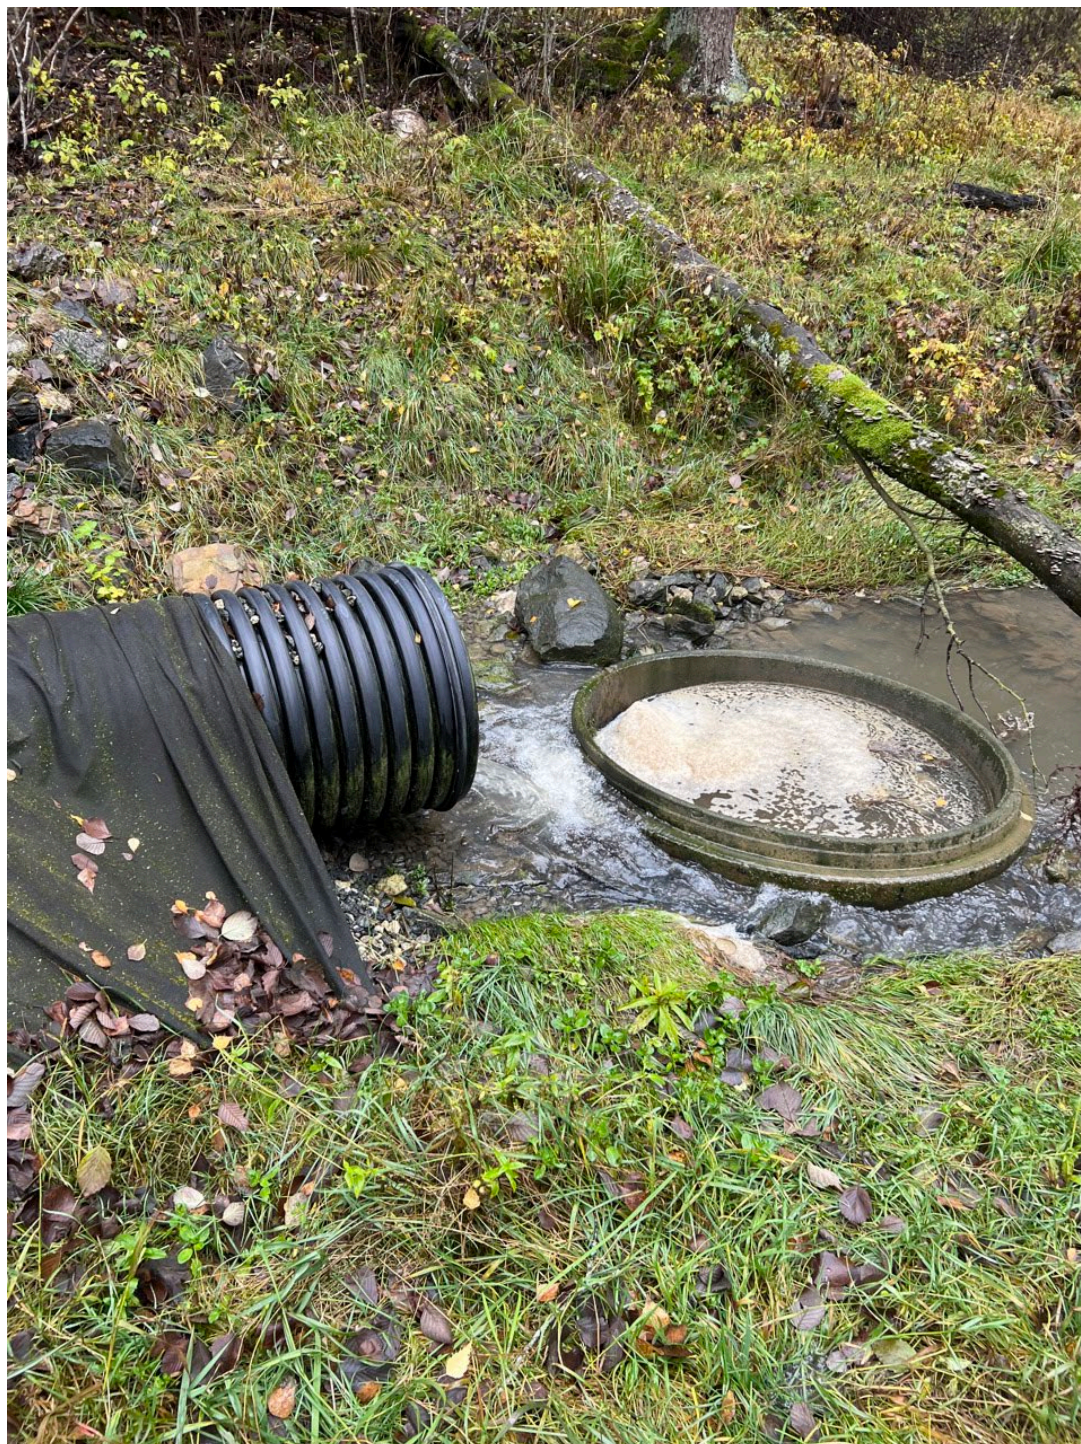
97-3

Utløp bekk.

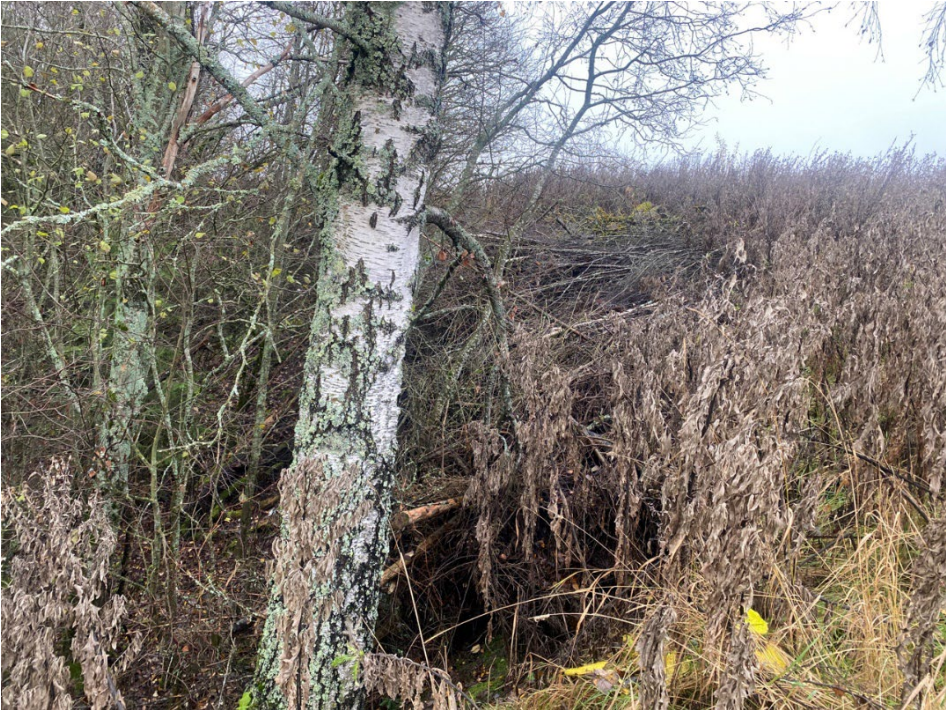
Nr.	Bilde
98-1	Kvister topp skråning.

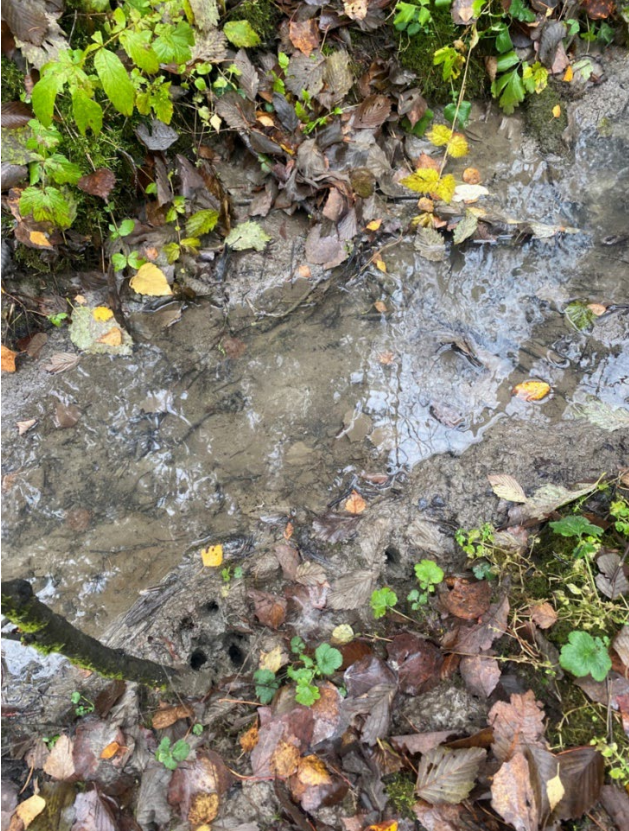
98-2	Bløte masser i bekk.

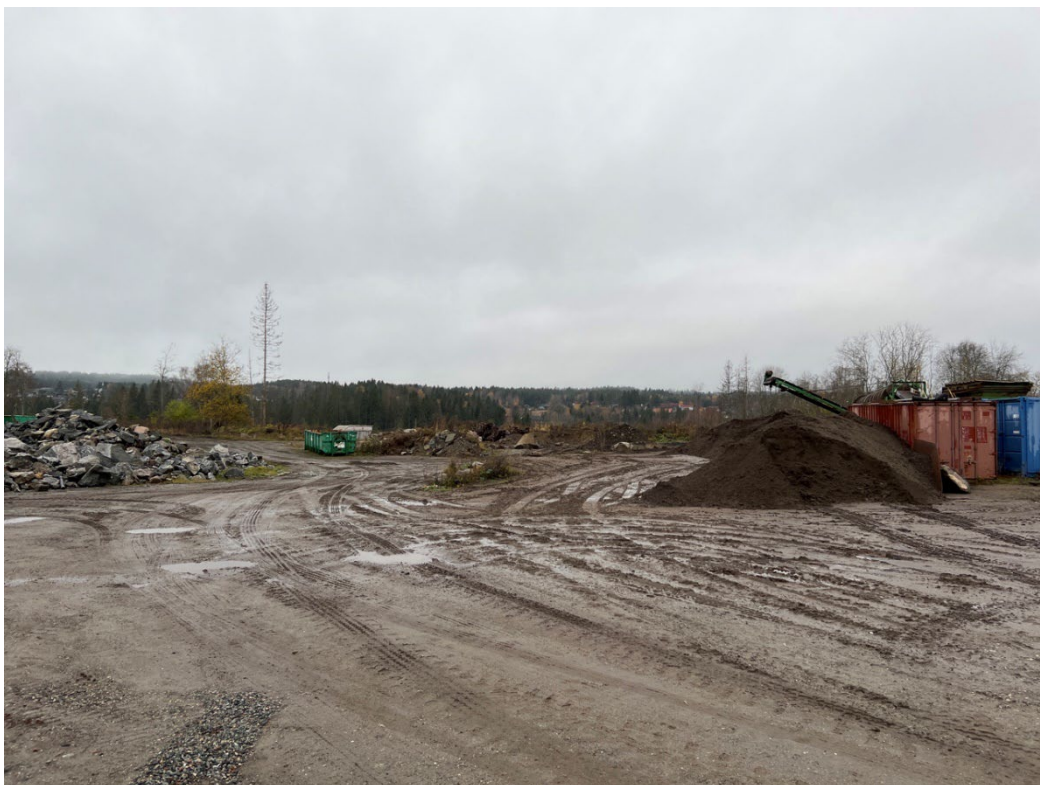
99-2 Deponiområde/massetak.

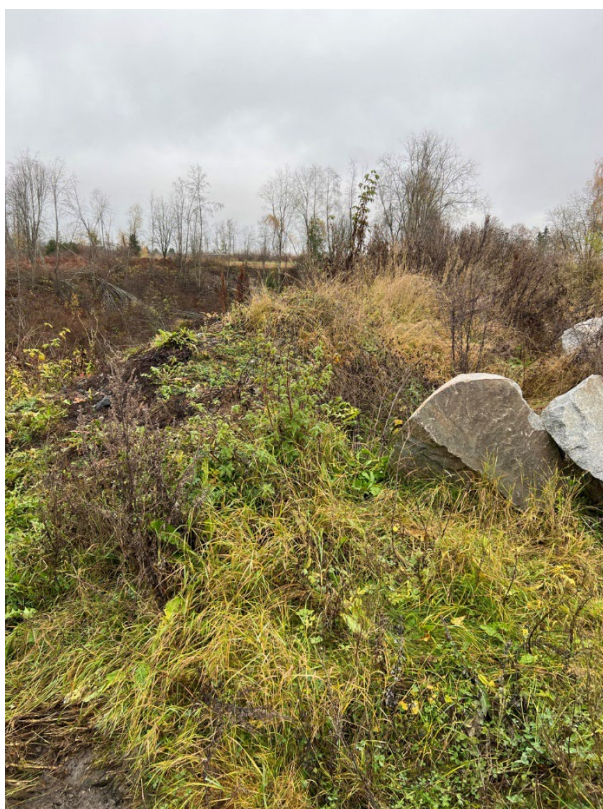
99-3 Topp skråning ved deponi.

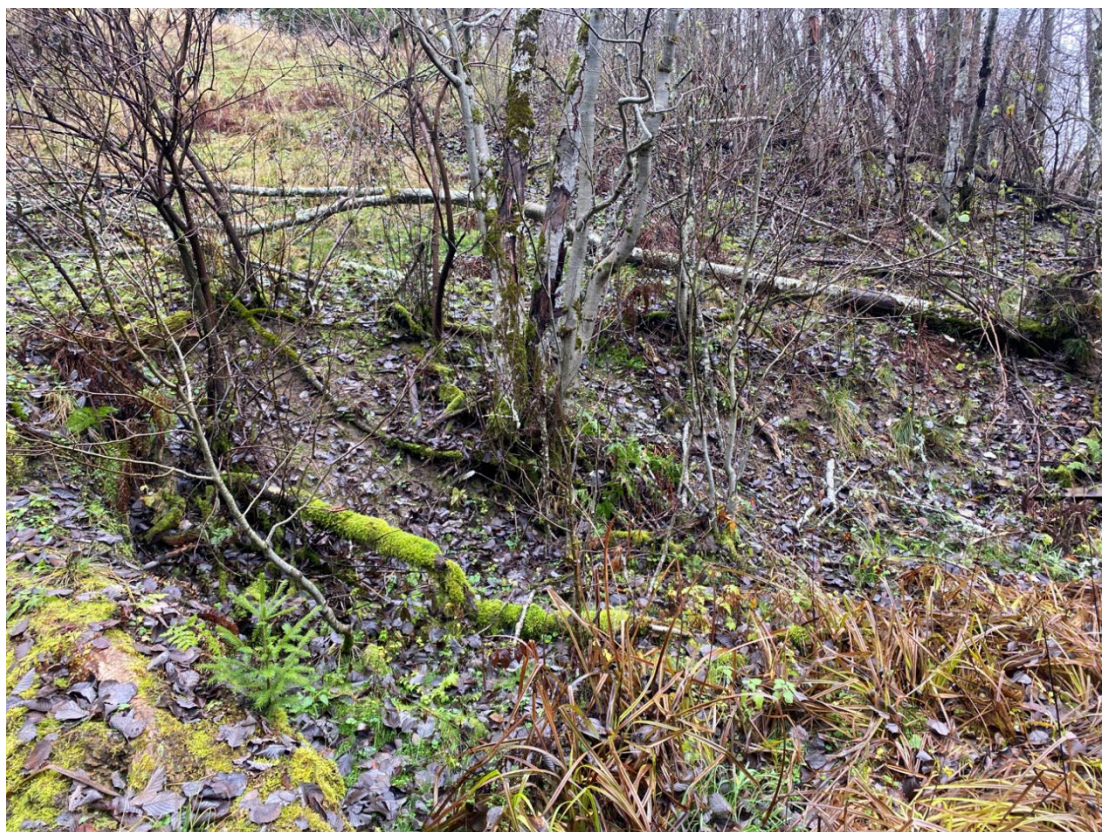
102
-2

Små utglidninger langs sidene av bekken. Ingen erosjon i bunn av bekken.

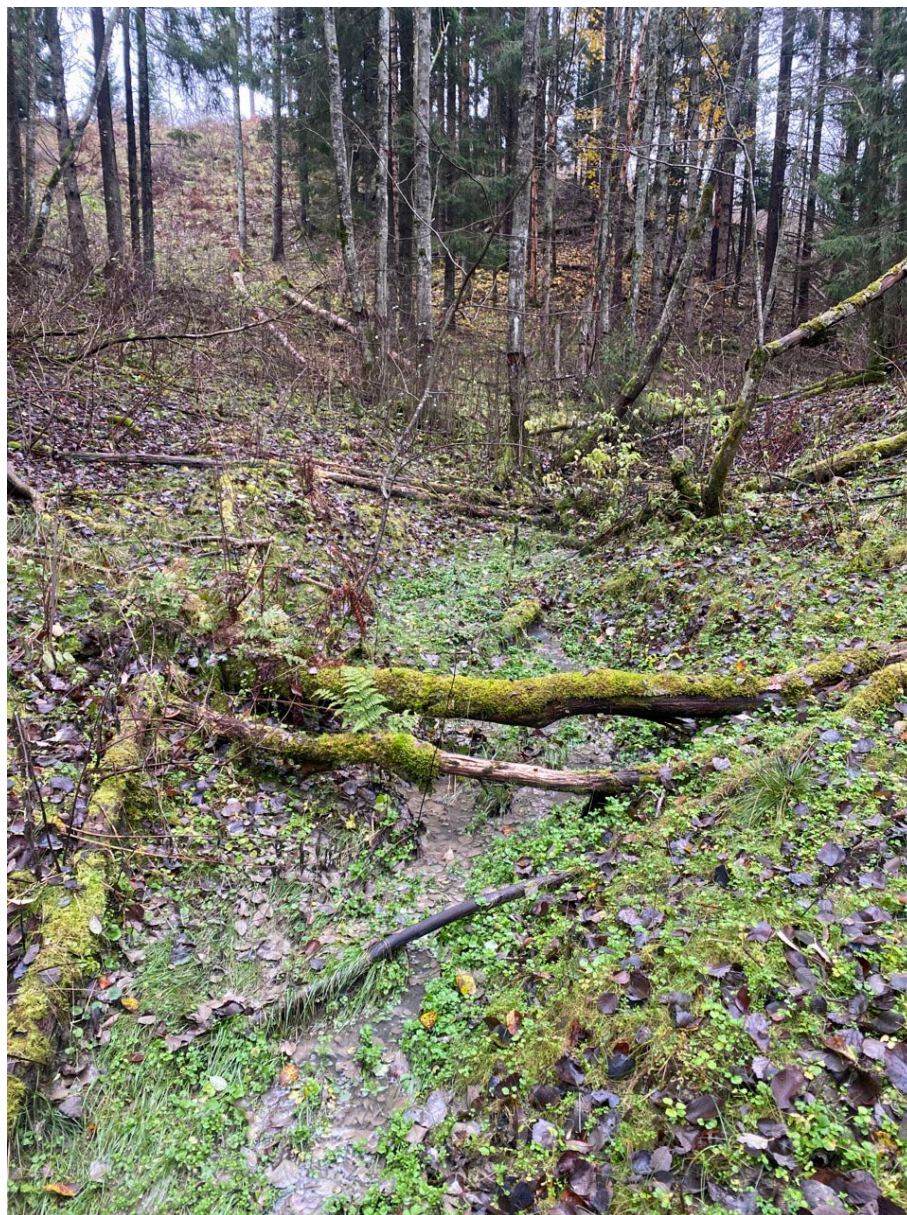
102-3 Lite vann i bekken og ingen erosjon registrert.

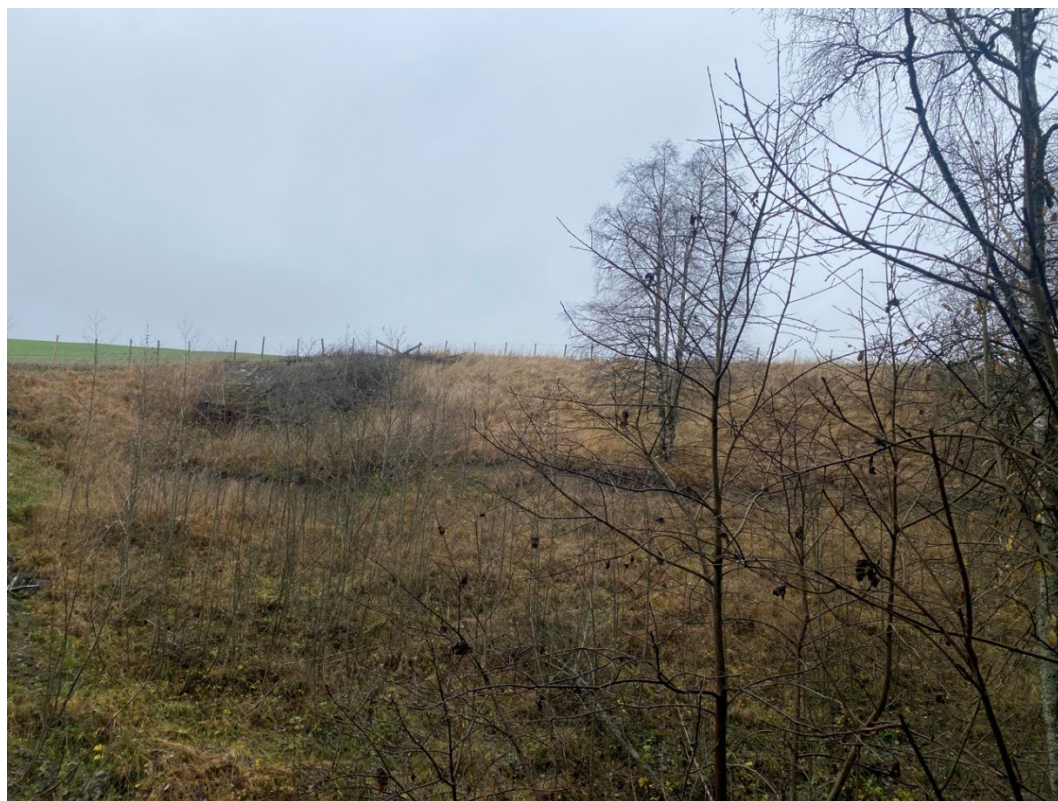
102-4 Sig i skråningen, ca 1 m høy kant.

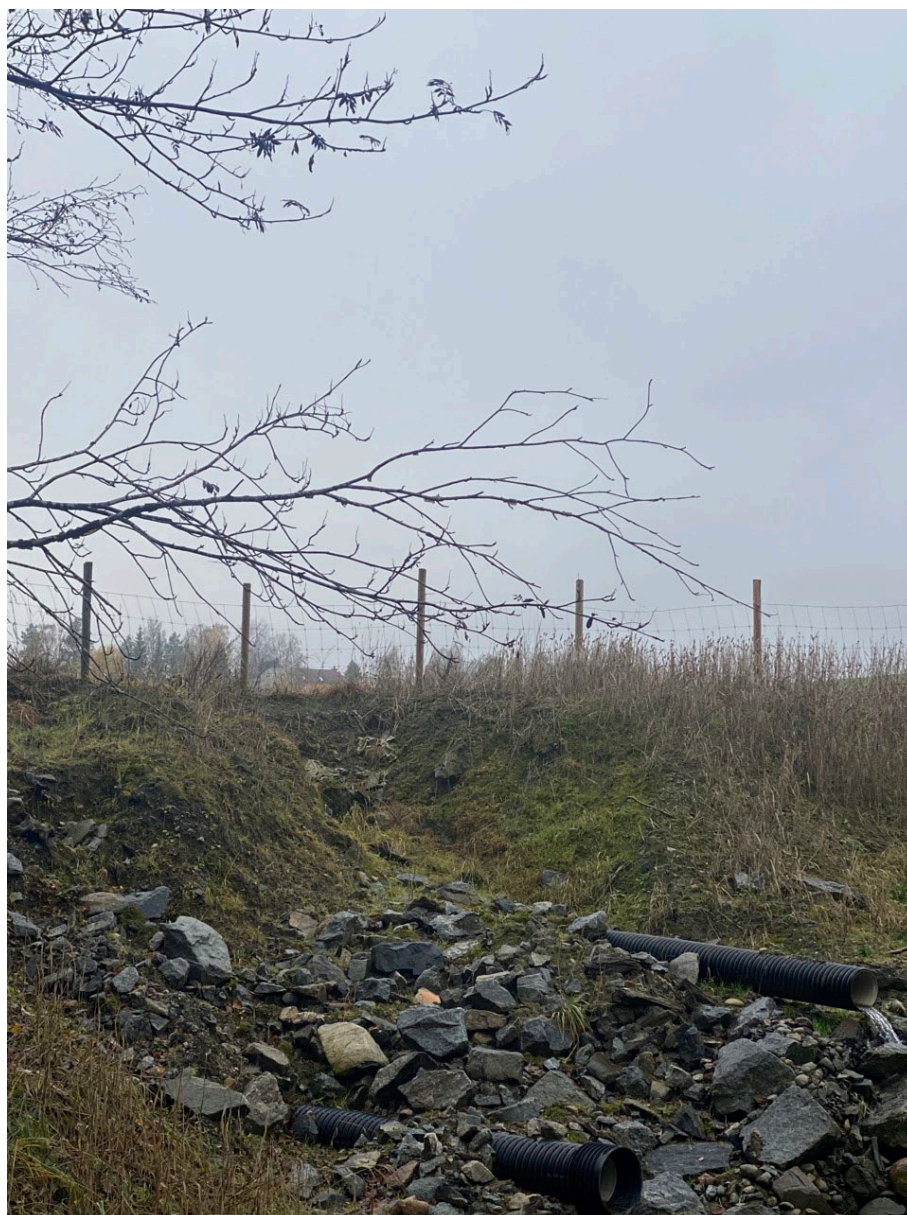
102-5

Noe erosjon over drensør i topp av bratt skråning.

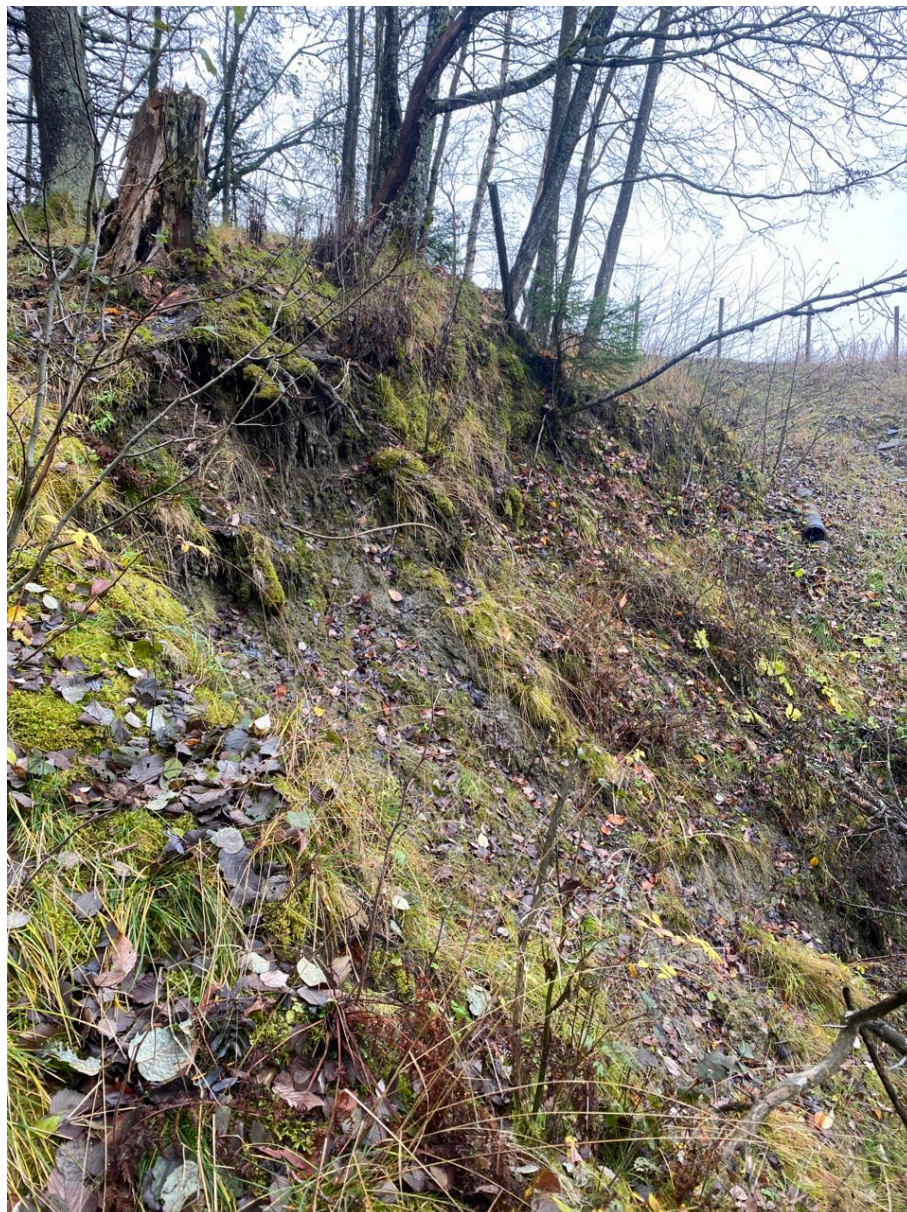
102-6 Gammel utglidning, ca 5 m høy og 5 m bred

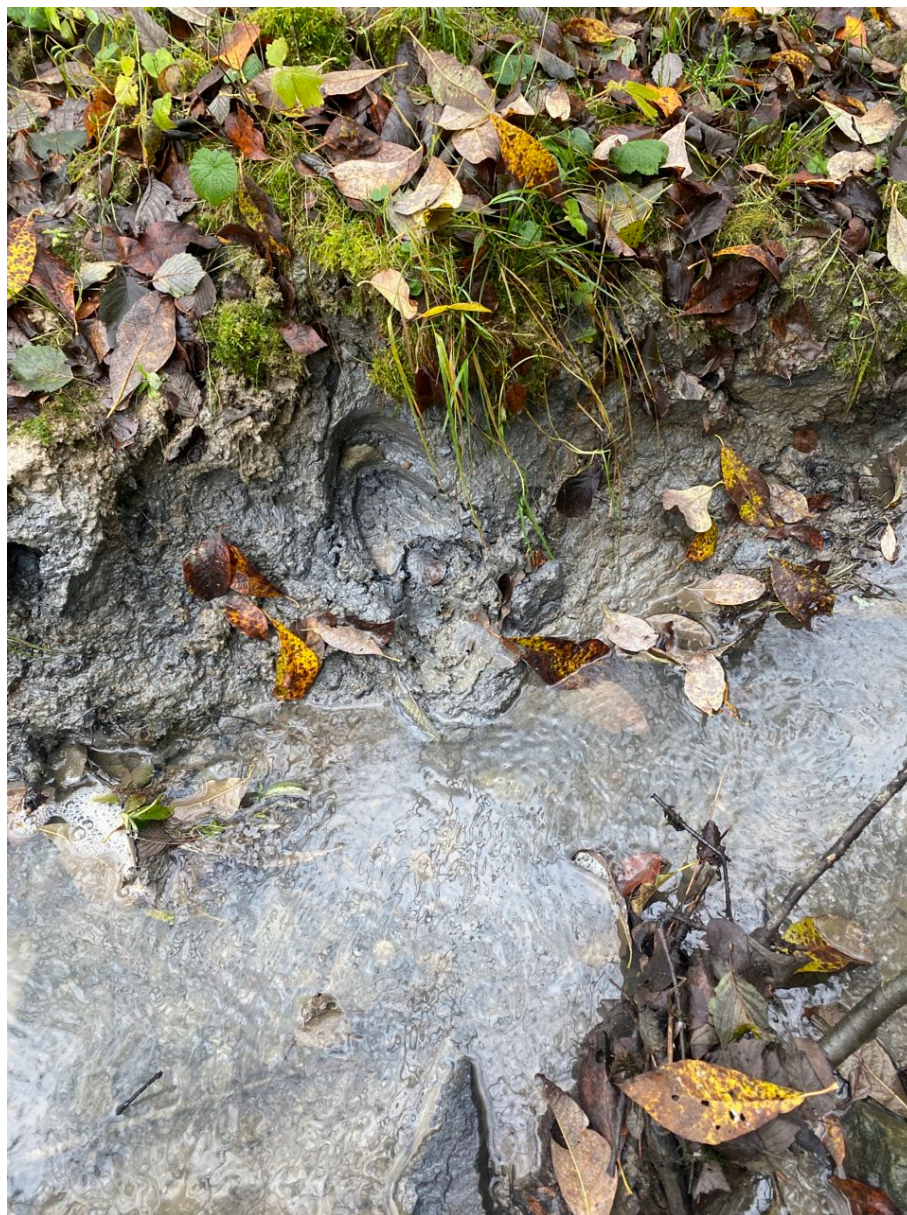
102-7

Bløt leire i bekk

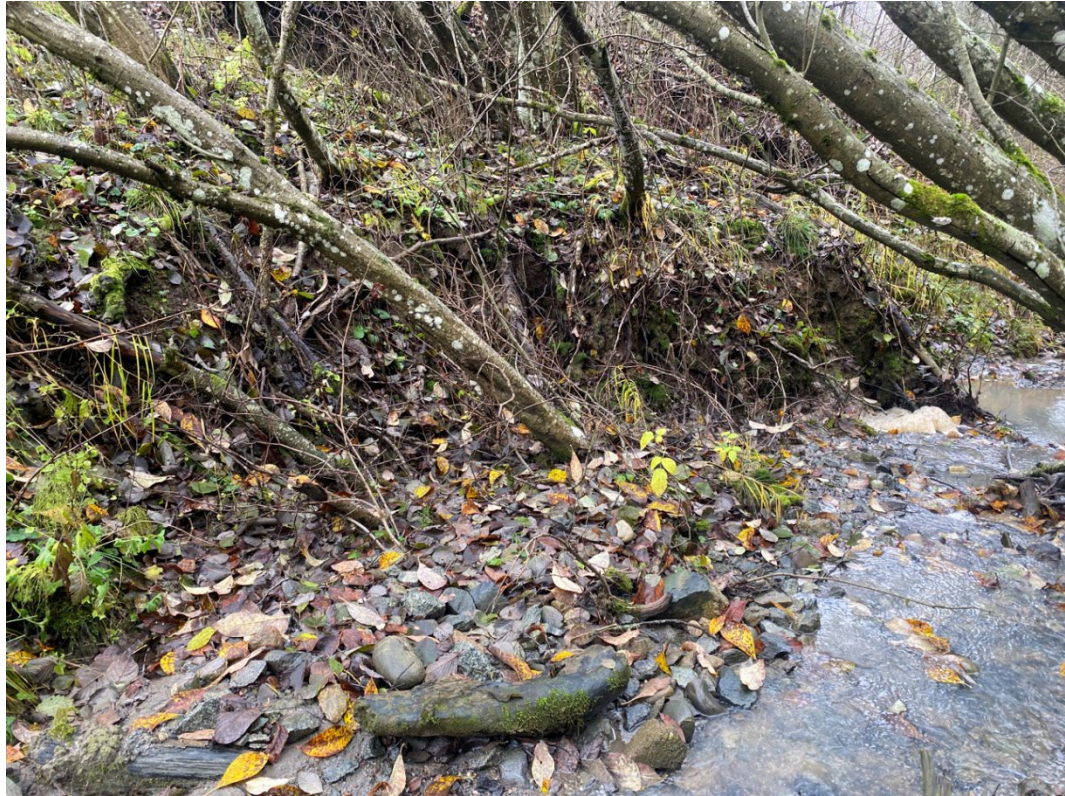
102-8 Noe erosjon langs bekk.

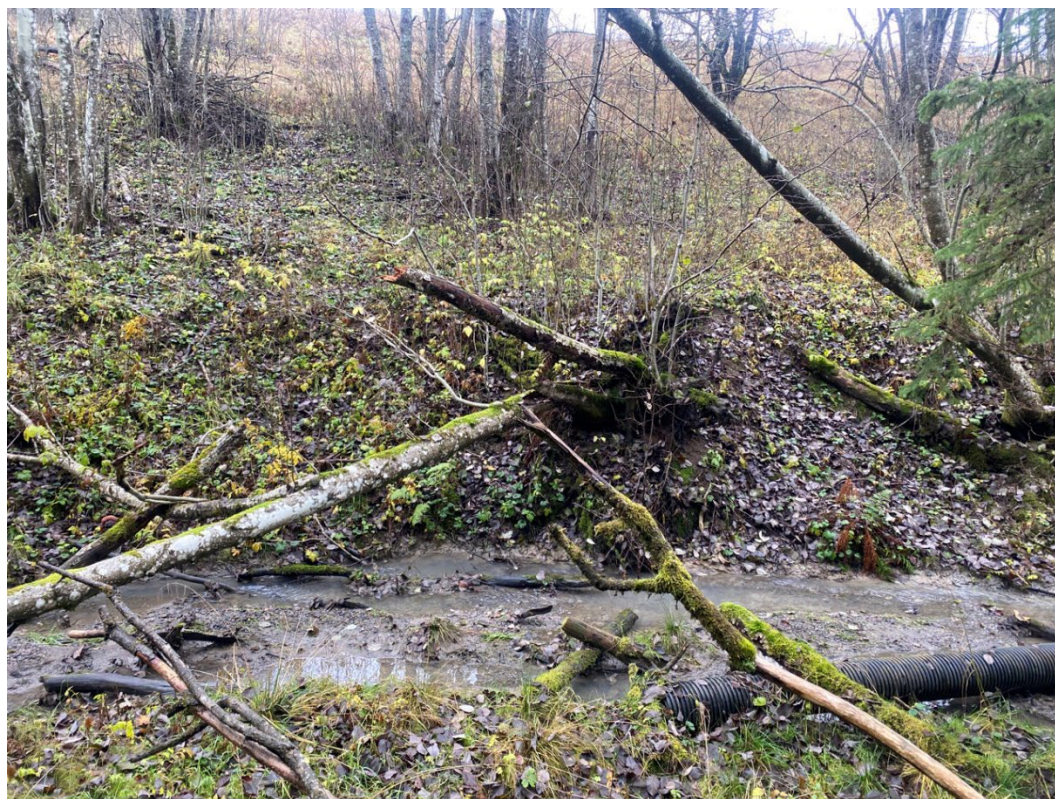
102-9 Noe erosjon langs bekk, ca. 2 m høye kanter. Trolig ikke pågående.

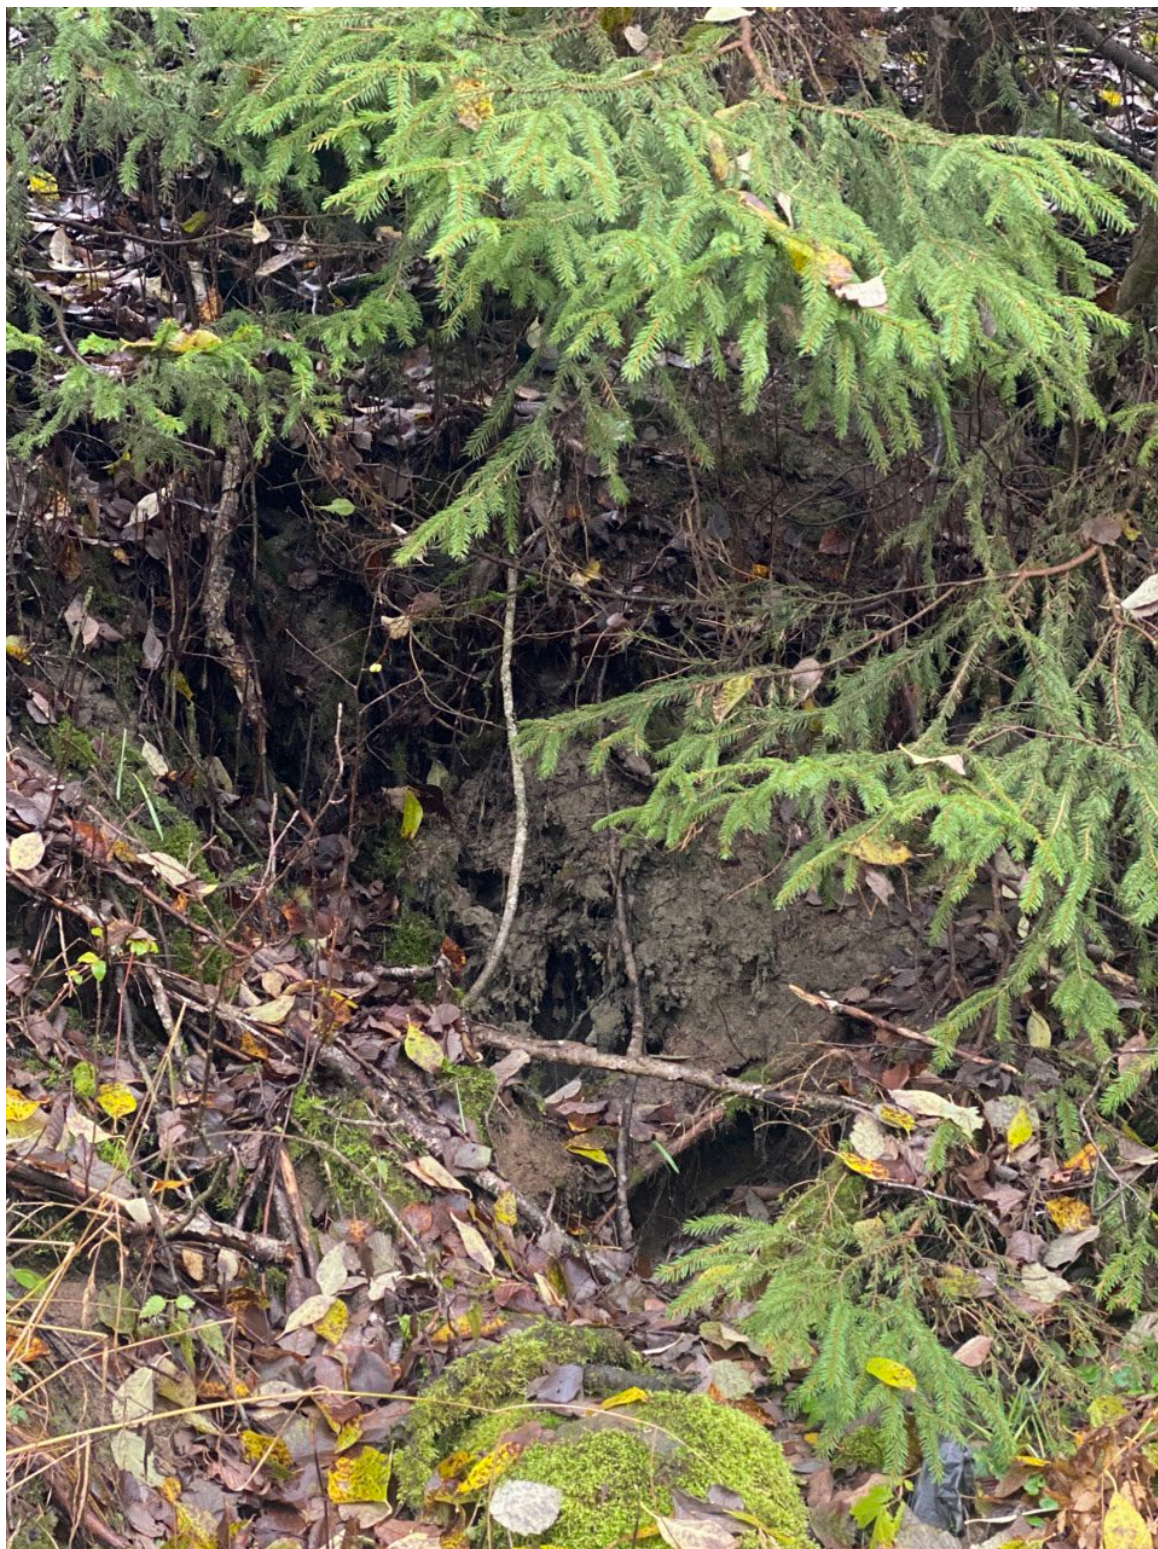
103-2

Graving ved utløp av drensør.
