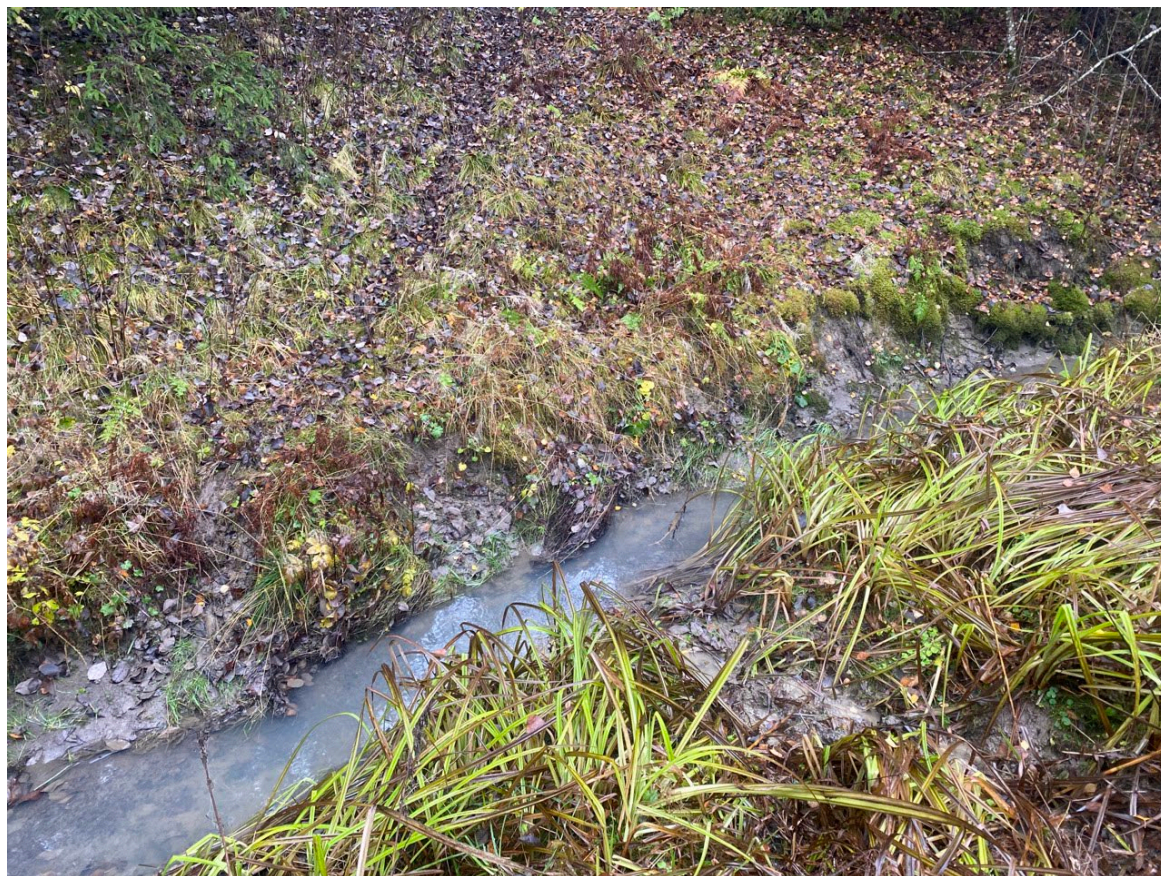
103-3

Litt erosjon langs bekk.

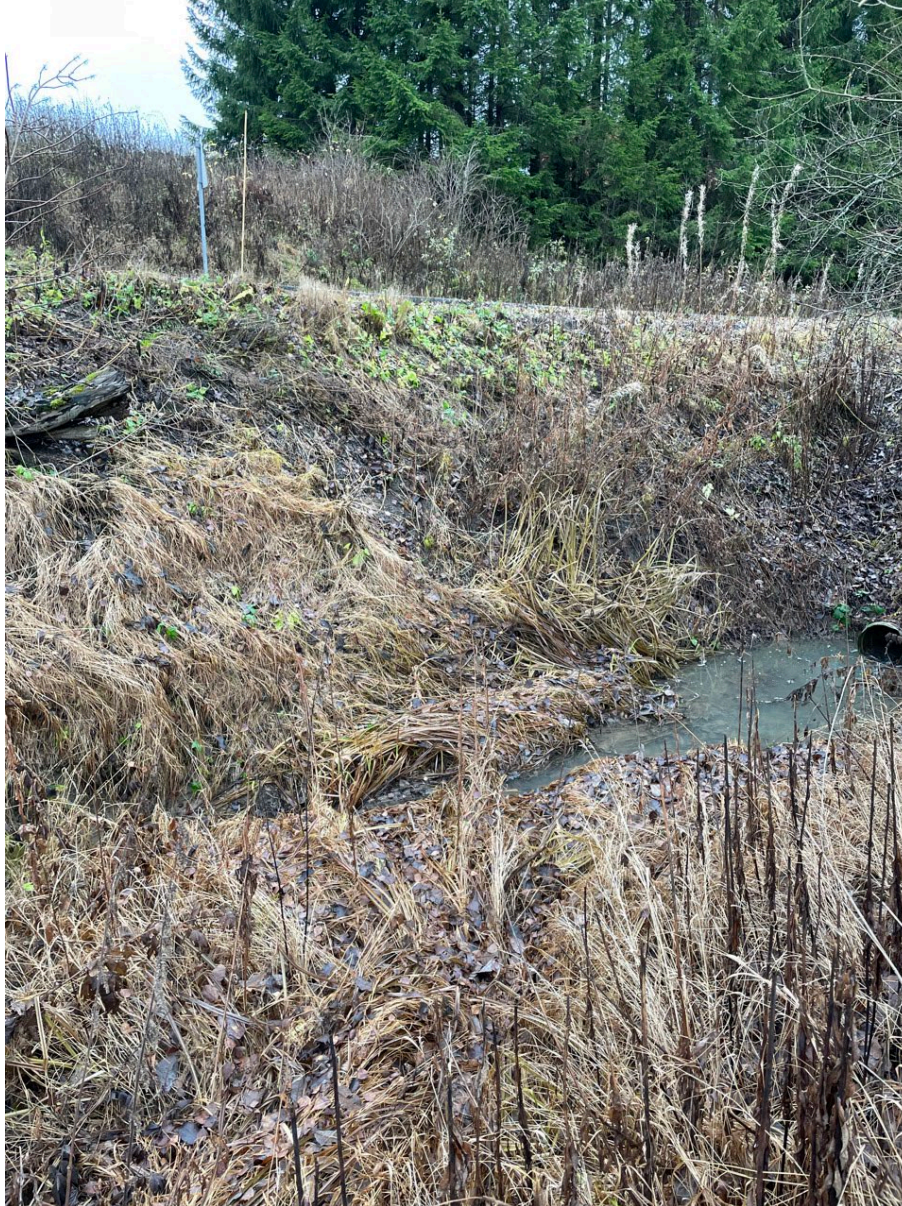
104-2 Forholdsvis bratt fra bekk og opp til veien der hvor stikkrenne kommer ut. Ca. 3 m høydeforskjell. Noe erosjon?

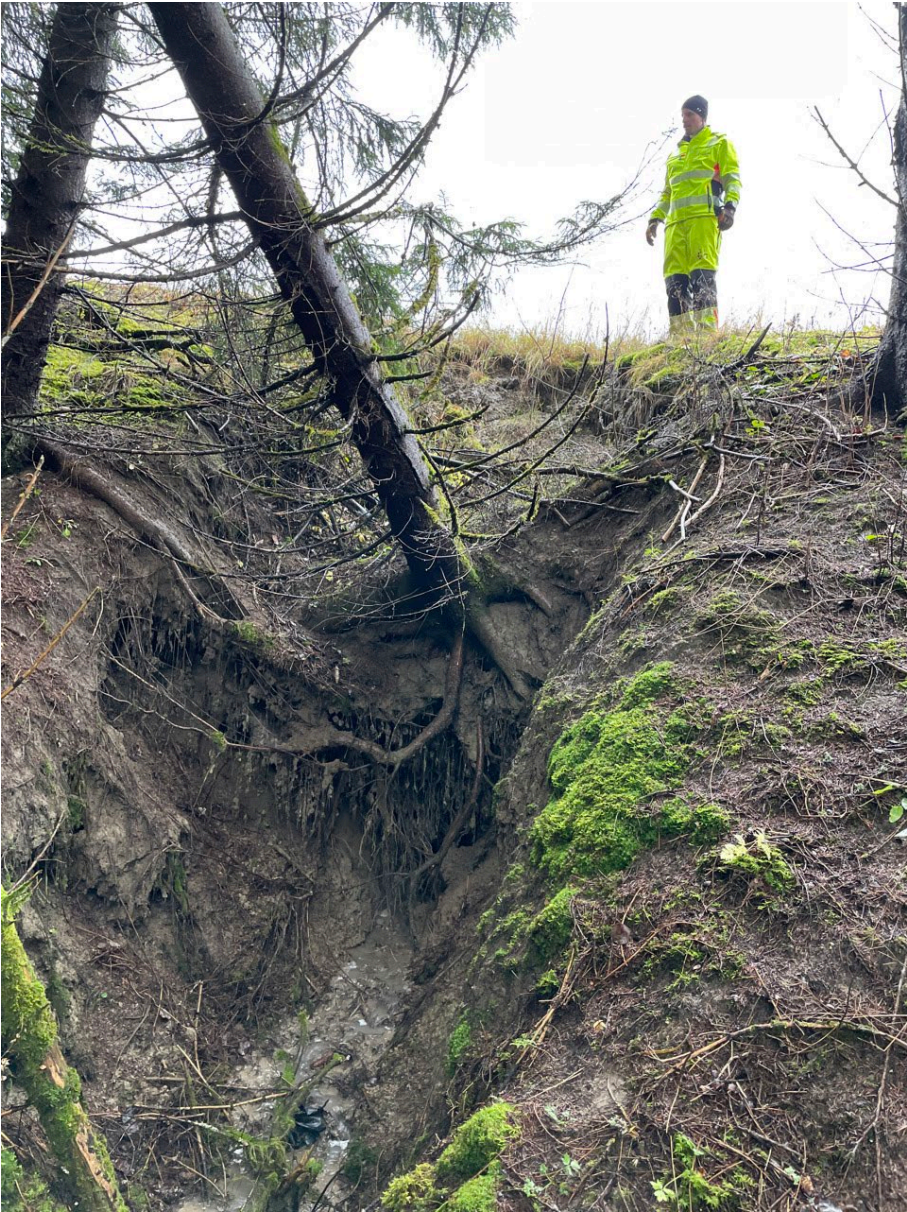
Nr.	Bilde
105-1	Dren som kommer ut dypt? Gravd 4-5 m ned.

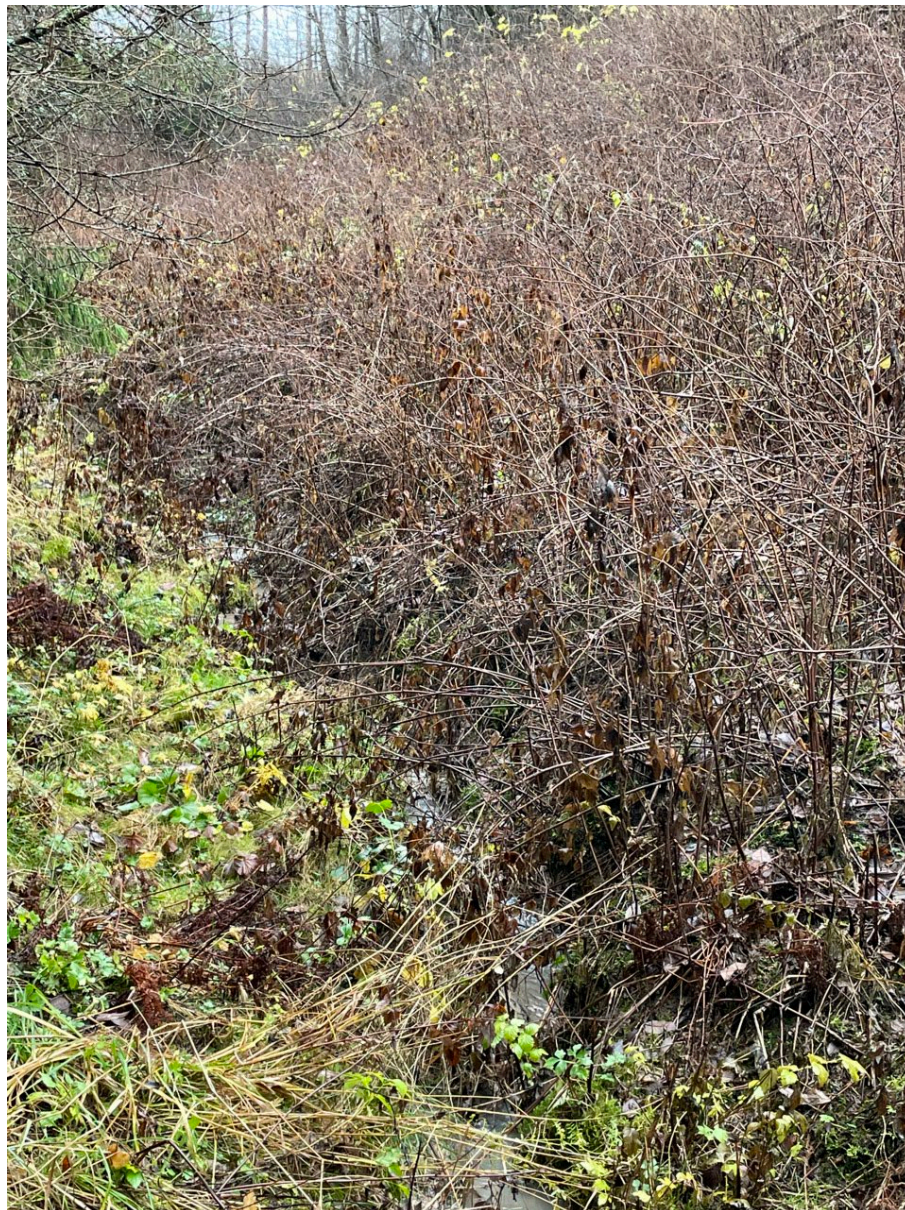
105-2

Noe erosjon i bunnen av bratt skråning

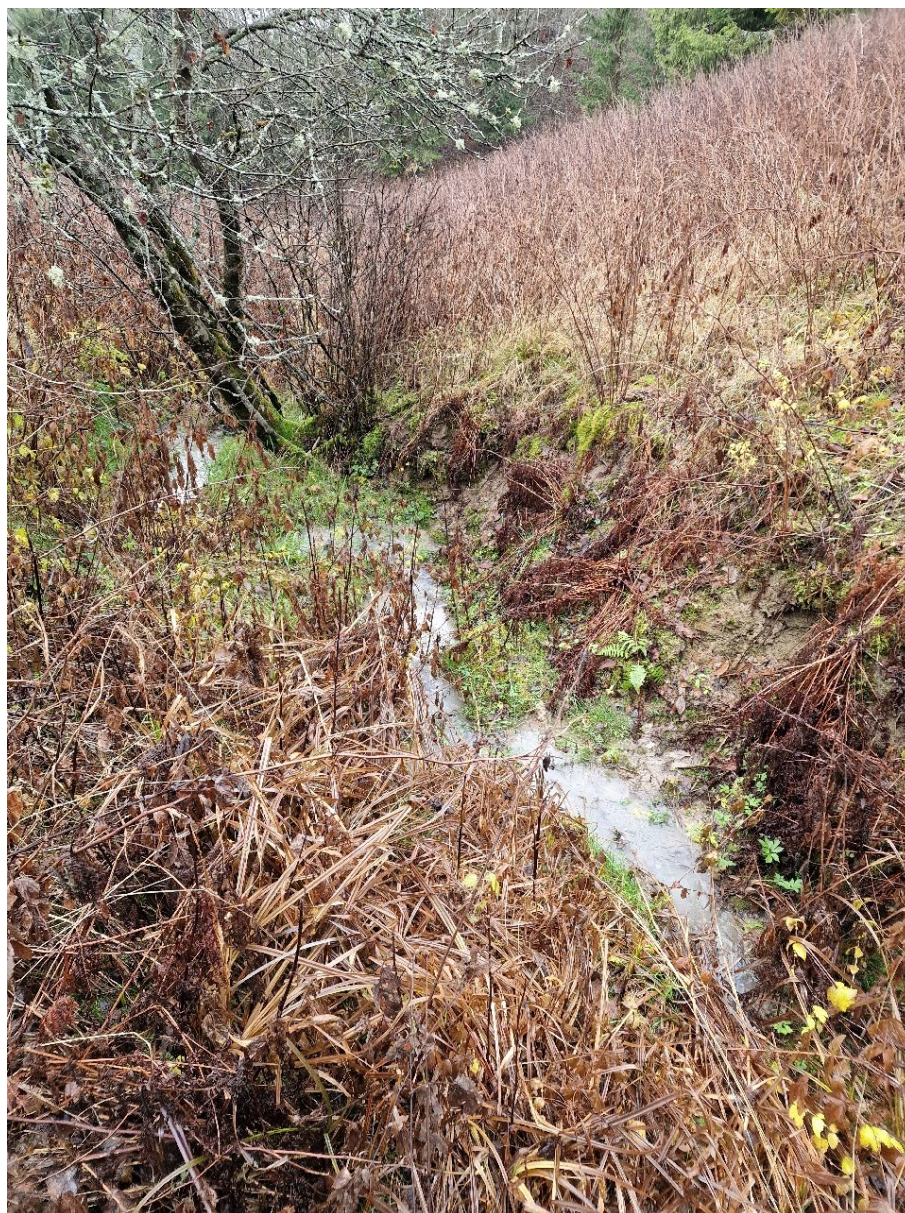
105-3 Noe erosjon i yttersving mot vest

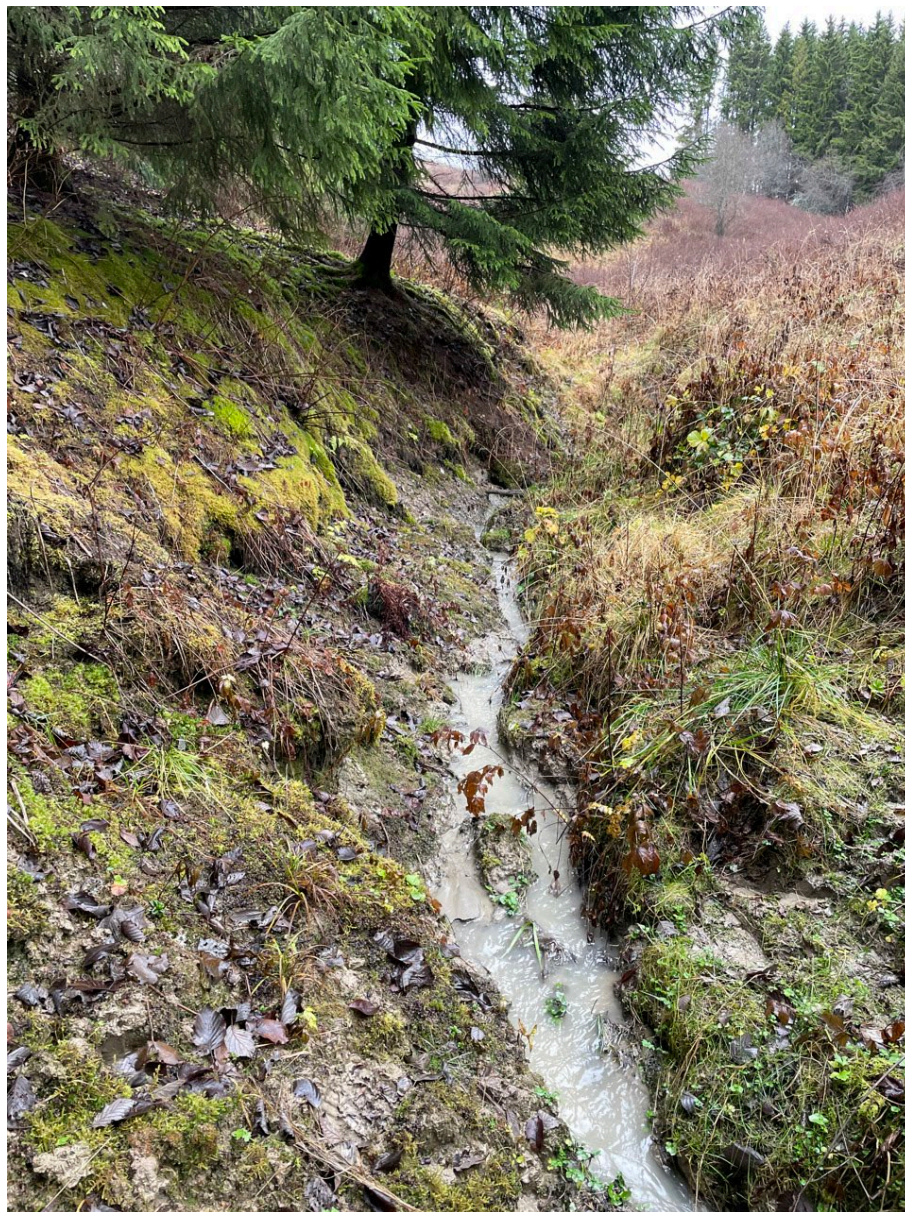
105-4

Turbulent strømning, graver små trinn i leira. Noe erosjon.

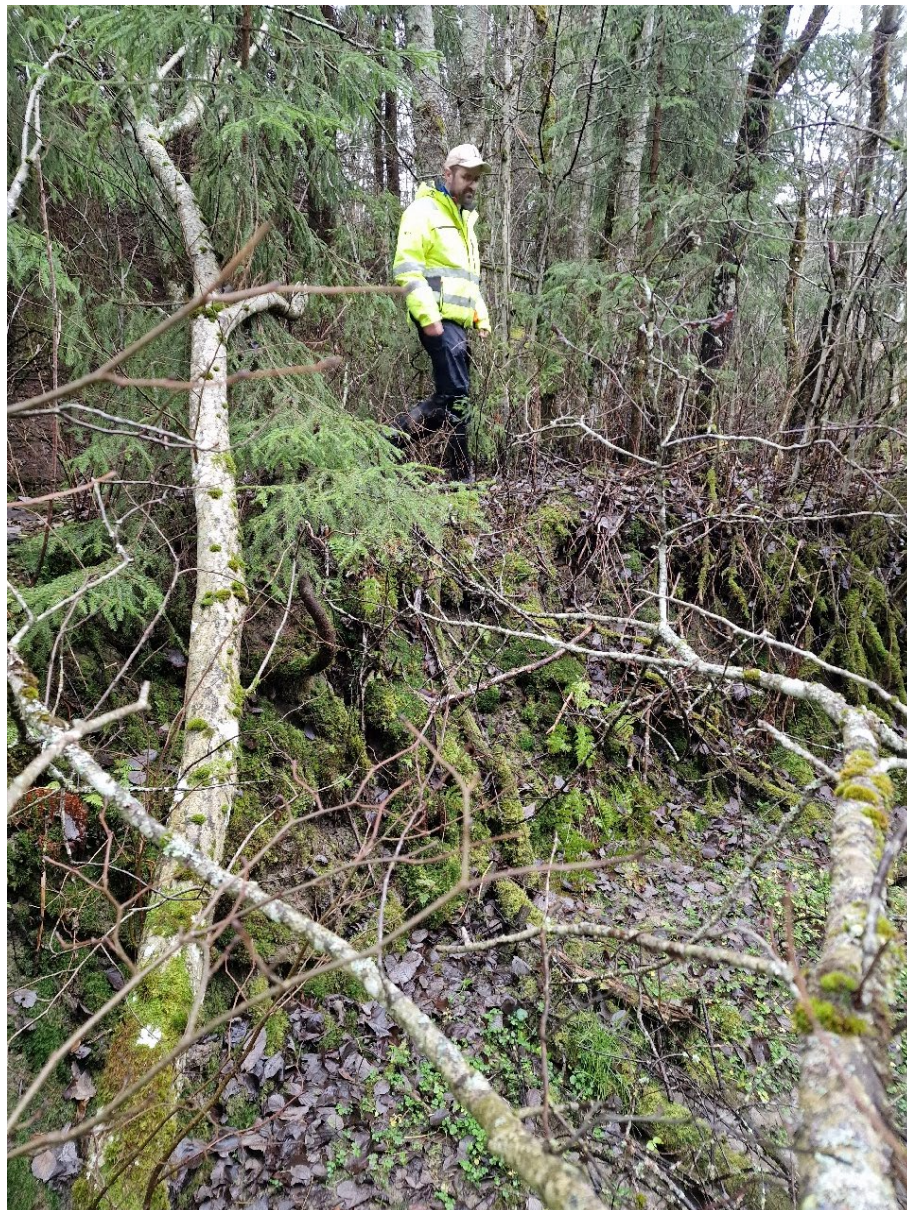
105-5

Kraftig erosjon der hvor bekkene møtes

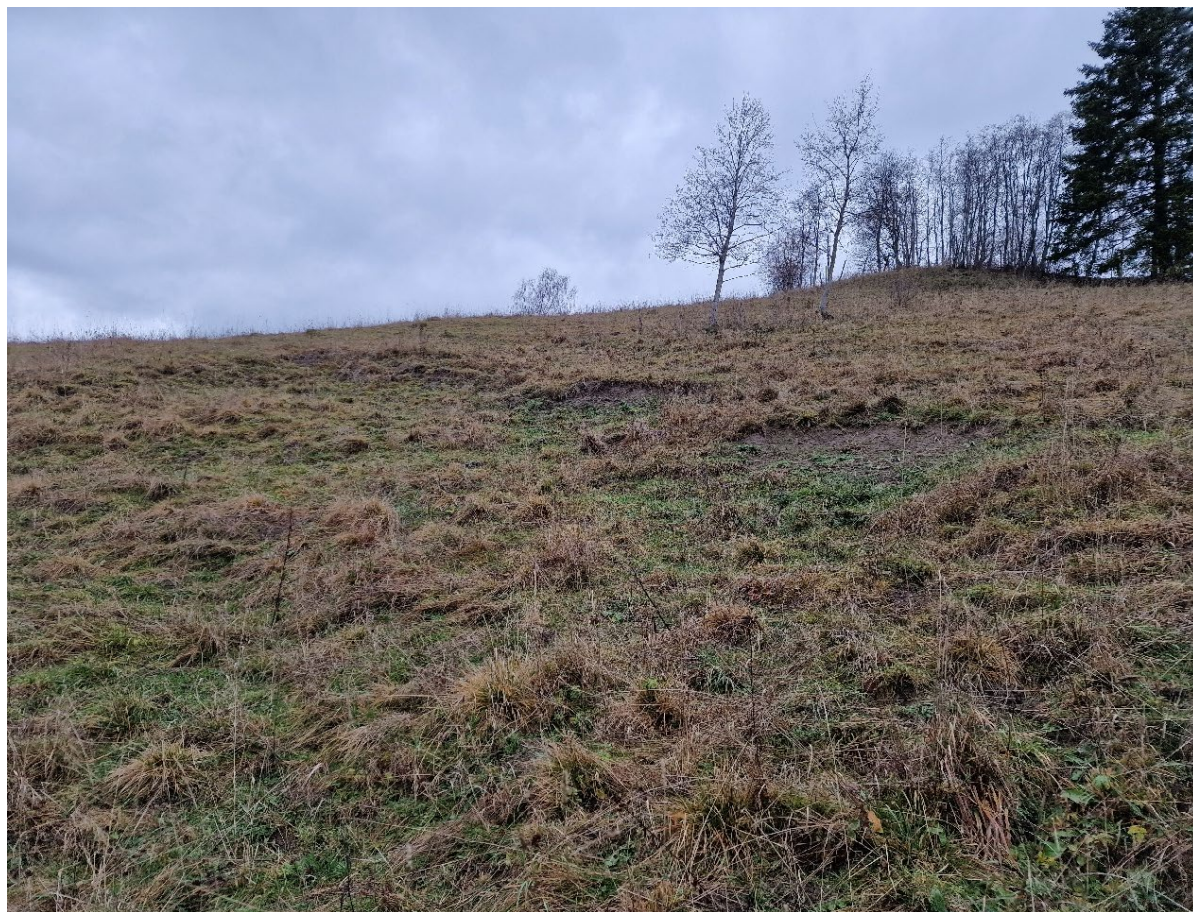
105-6

Antatt gammel skredkant

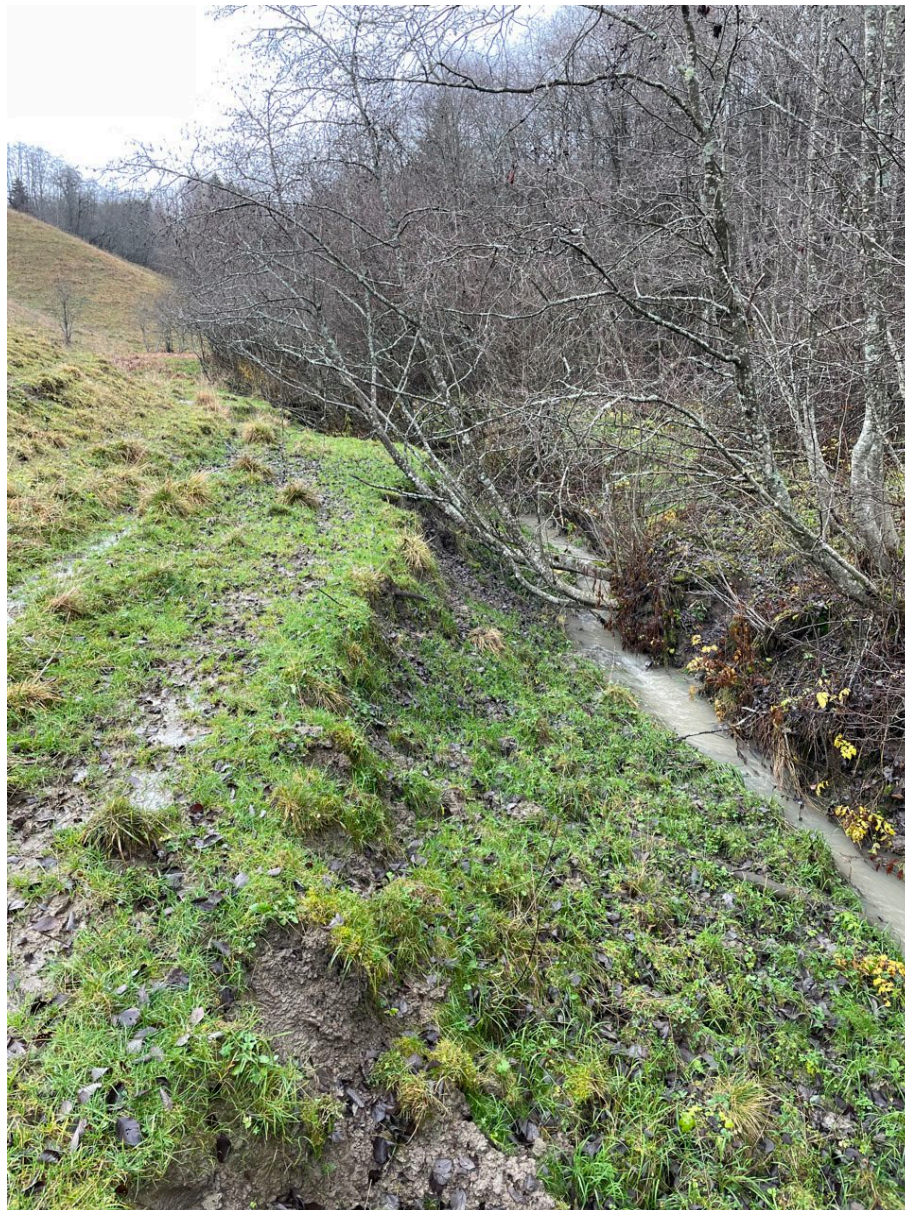
105-7

Ca. 2 m høy kant på vestsiden av bekken.

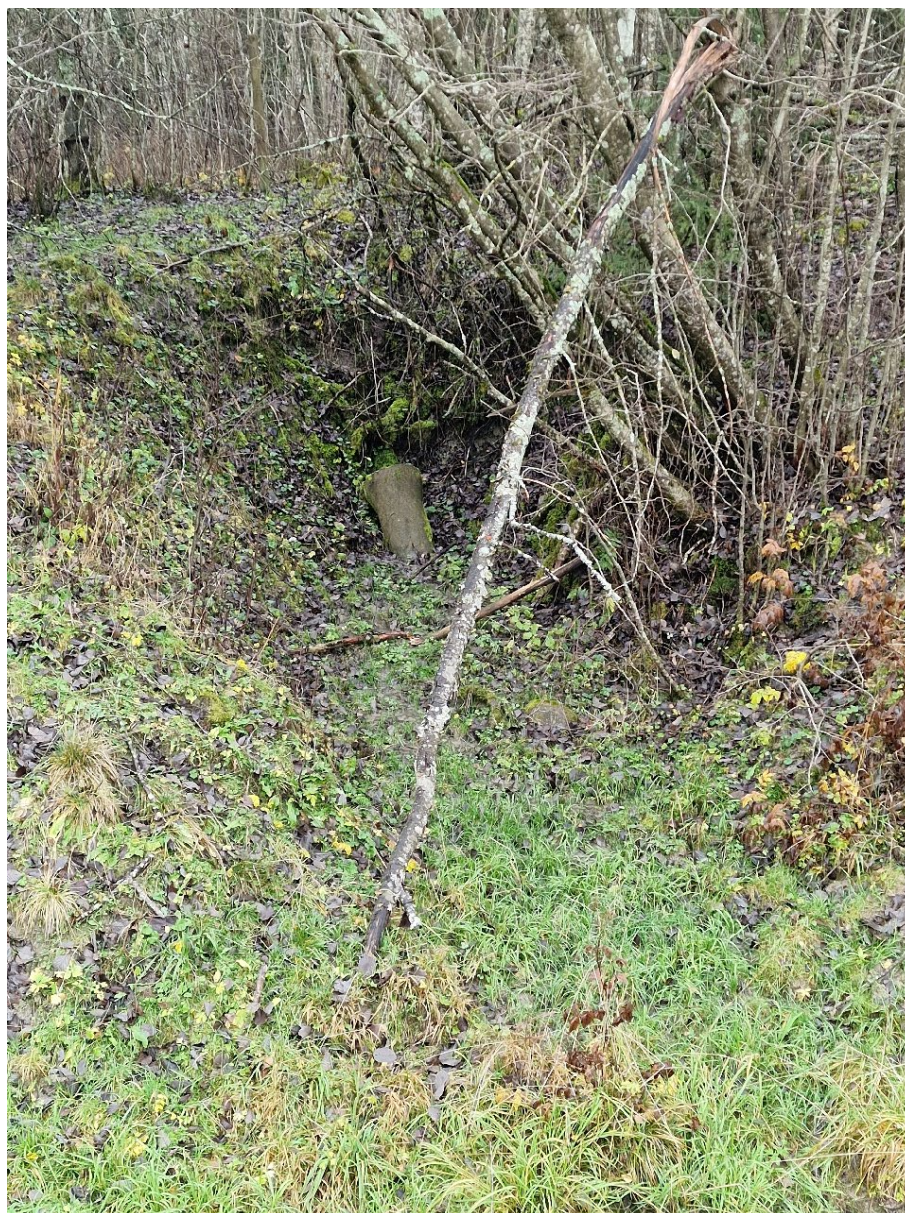
105-8

Erosjon og ødelagt drensrør

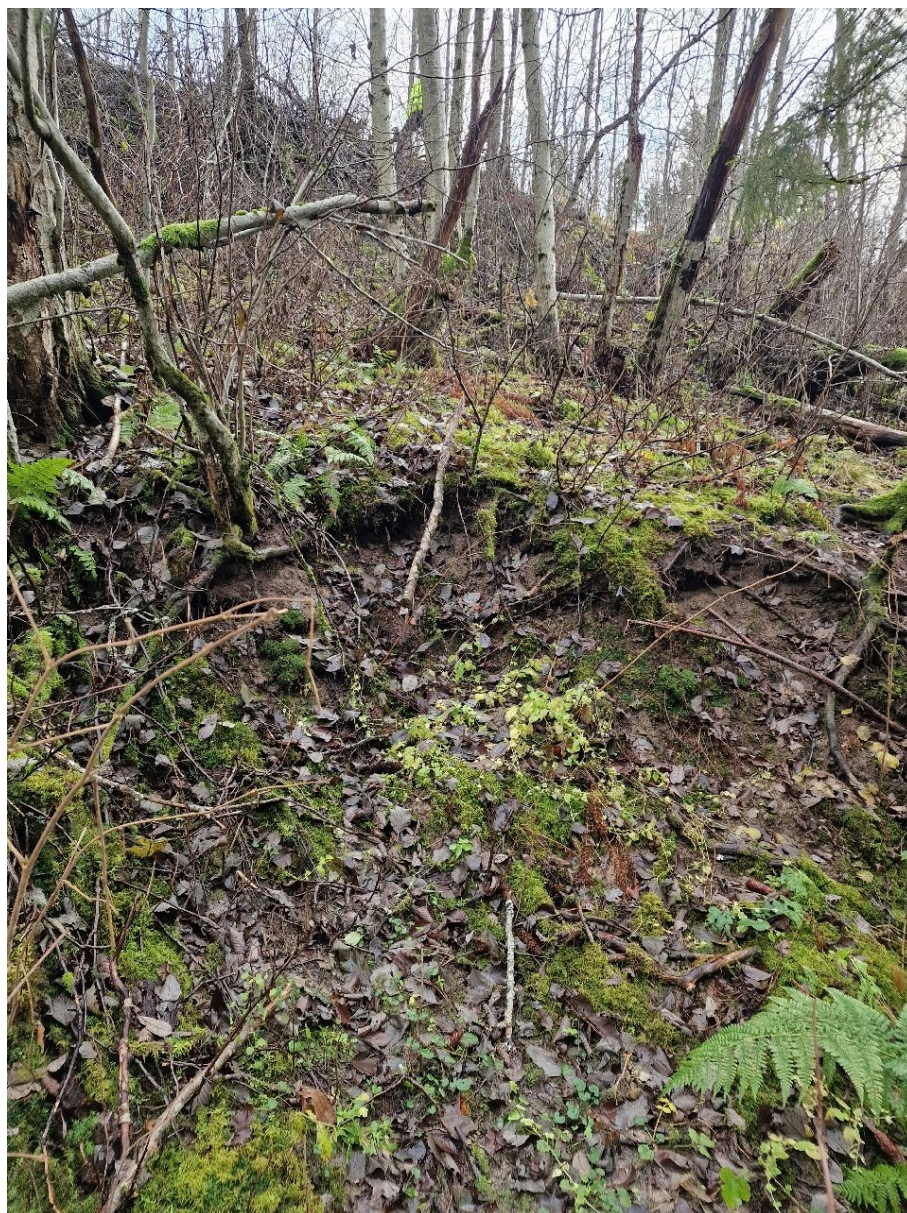
105-9

Mindre utglidning

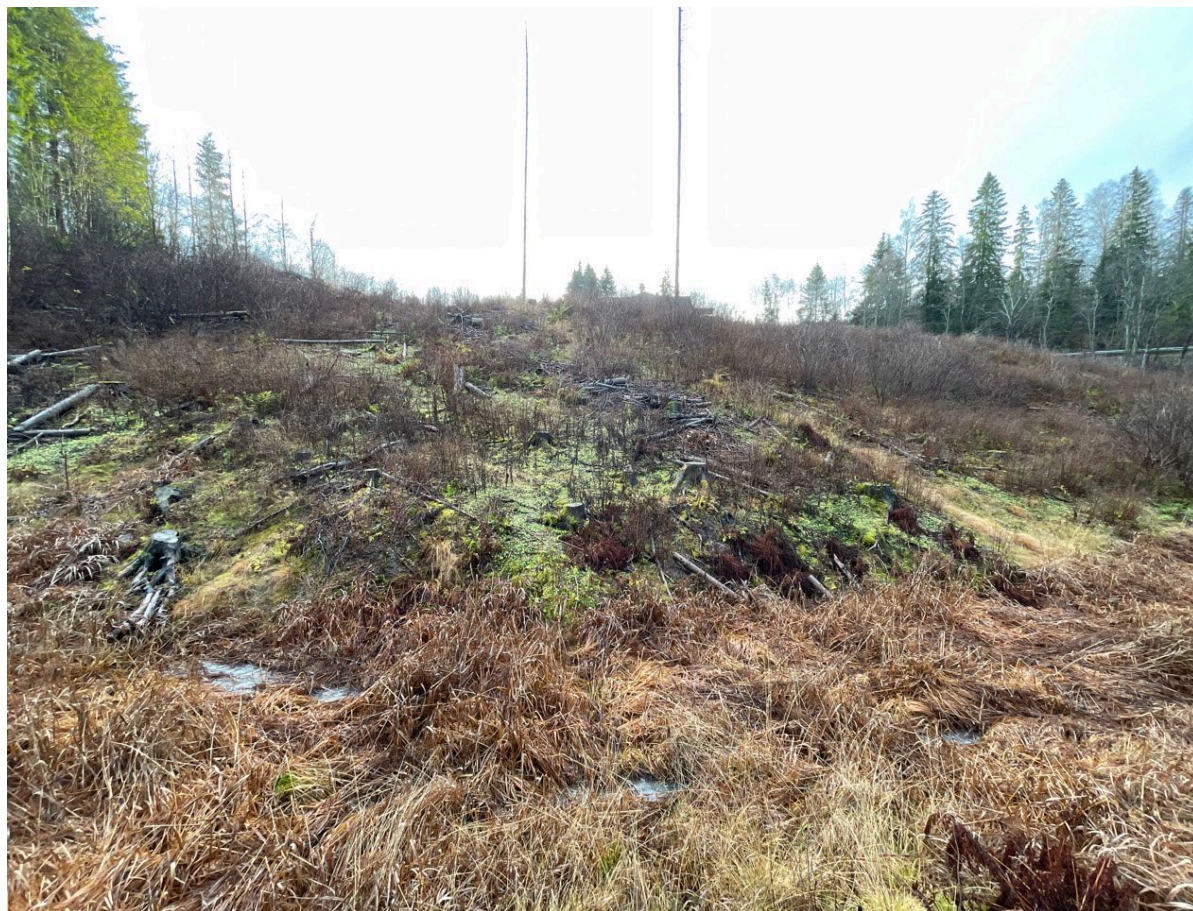
105-10

Hogst kan på sikt føre til redusert stabilitet av skråning etter hvert som røtter råtner.

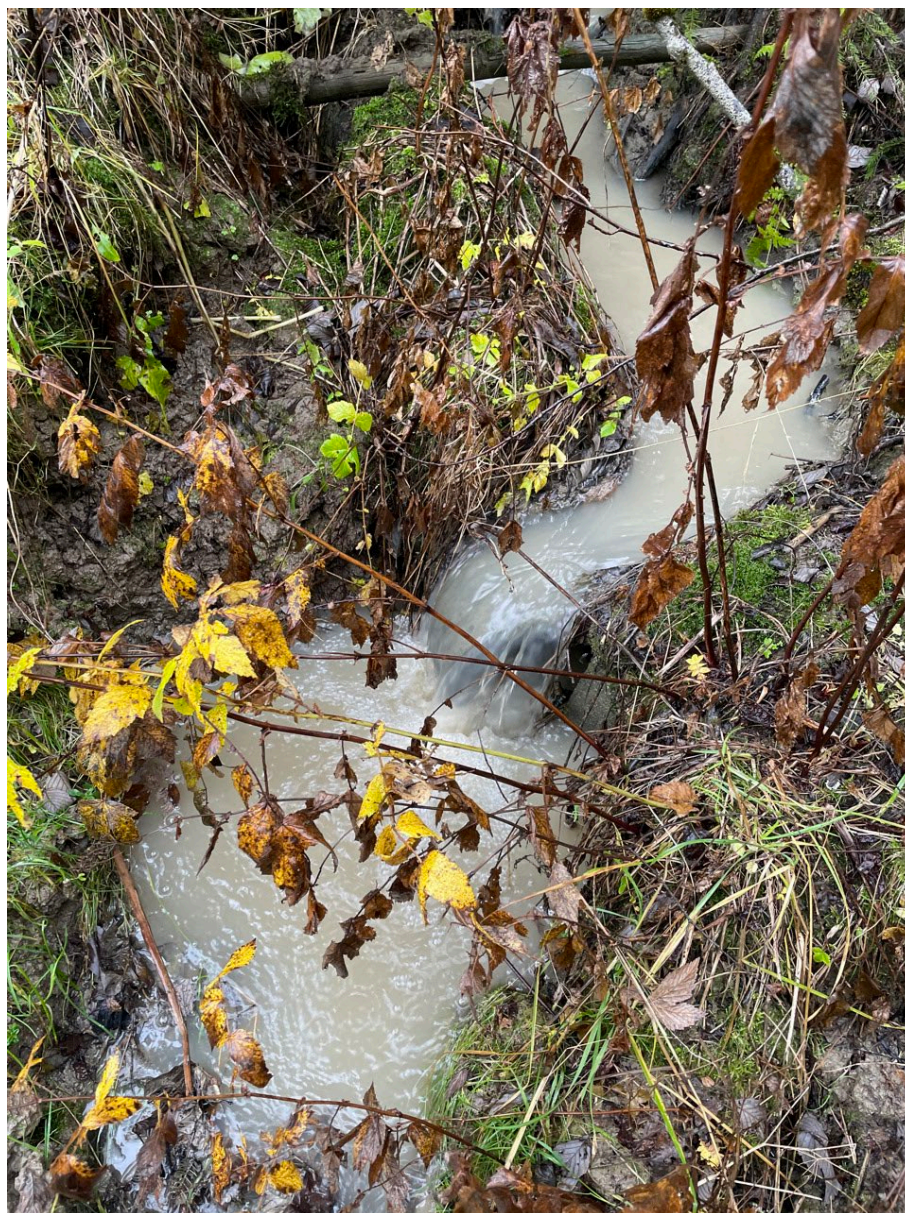
105-11 Rørbrudd. Diameter ca. 20 cm.
