# Fleslandsvegen 69, Vurdering av områdestabilitet og geoteknisk rådgivning

Vurdering av områdestabilitet iht. NVE Veileder 1/2019

DATO / REVISJON: 7. mars 2025 / 00

DOKUMENTKODE: 10265773-01-RIG-RAP-001

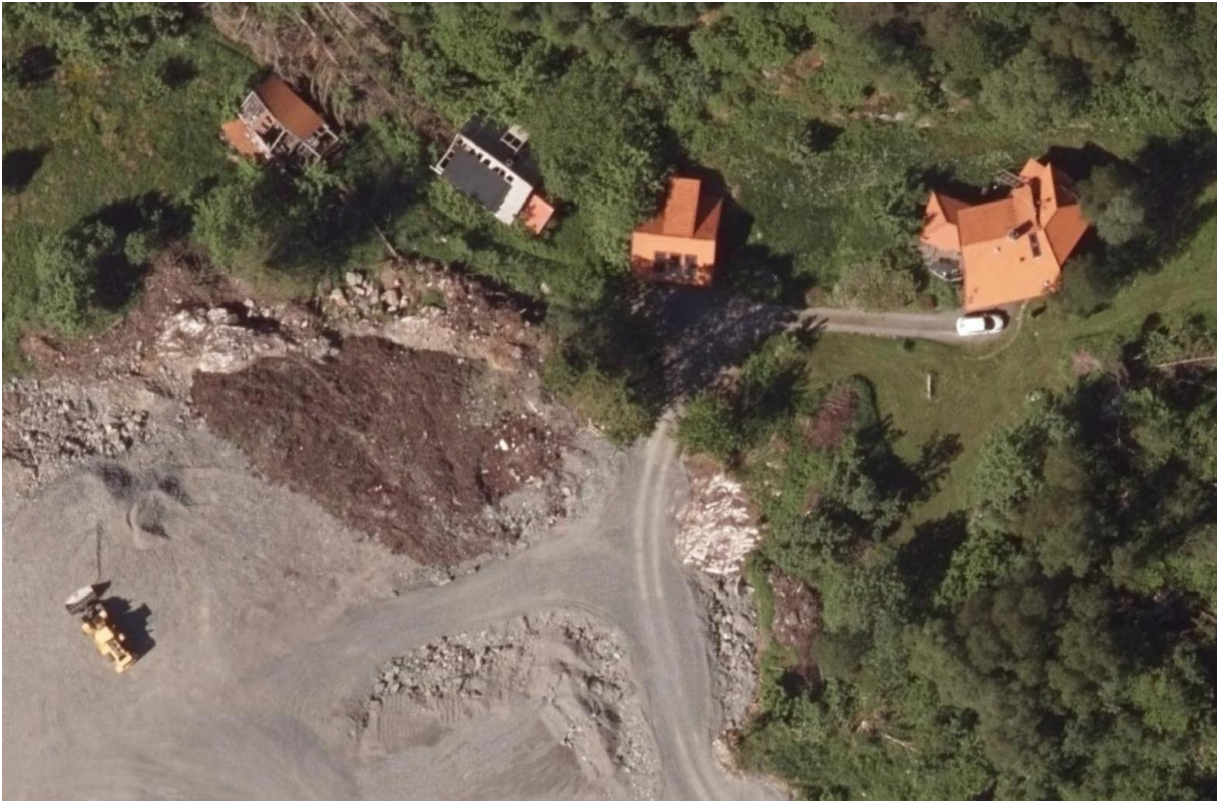
Figur 3-6: Synlig berg i dagen under grunnarbeidene. Flyfoto fra 2014 [5].

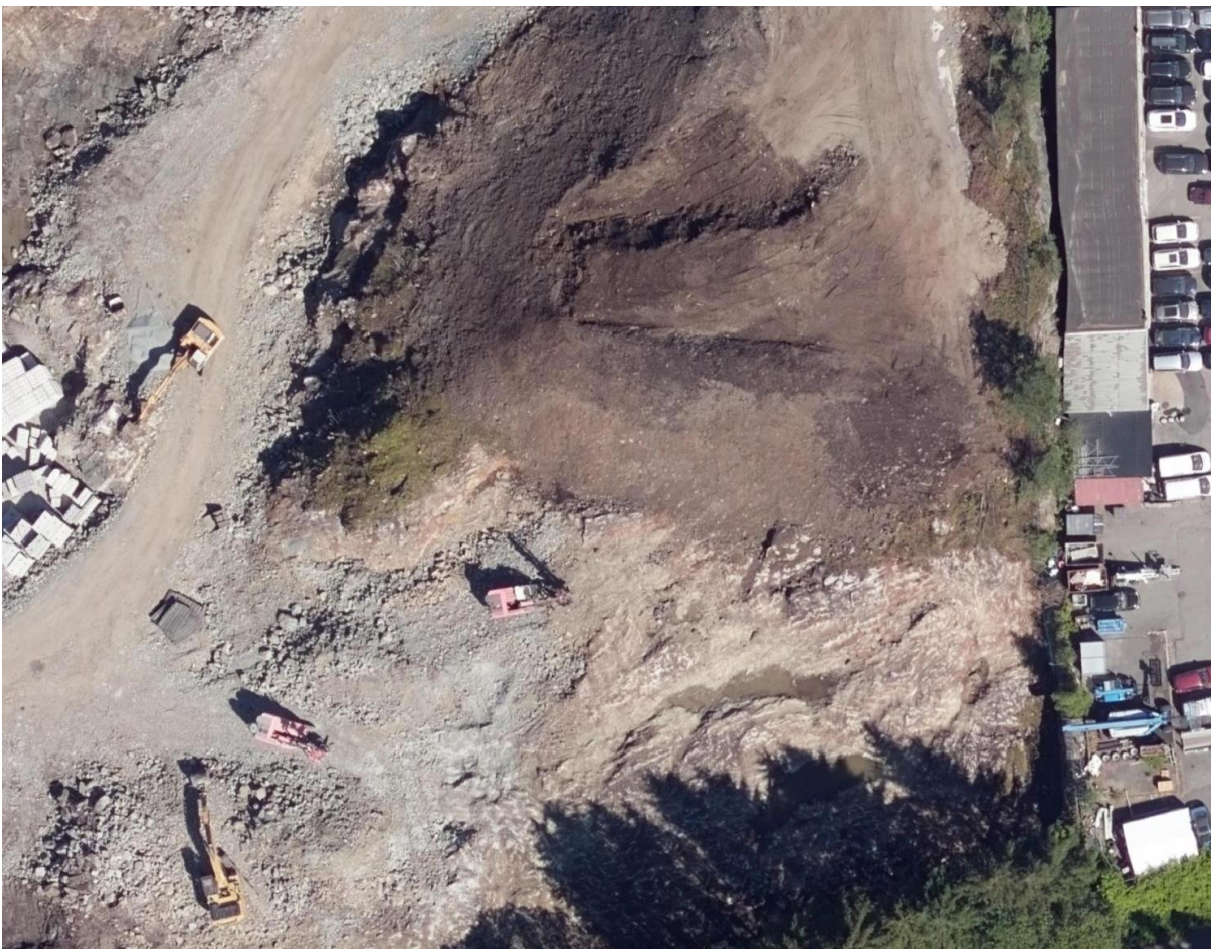
Figur 3-7: Synlig berg i dagen under grunnarbeidene. Flyfoto fra 2019 [5].

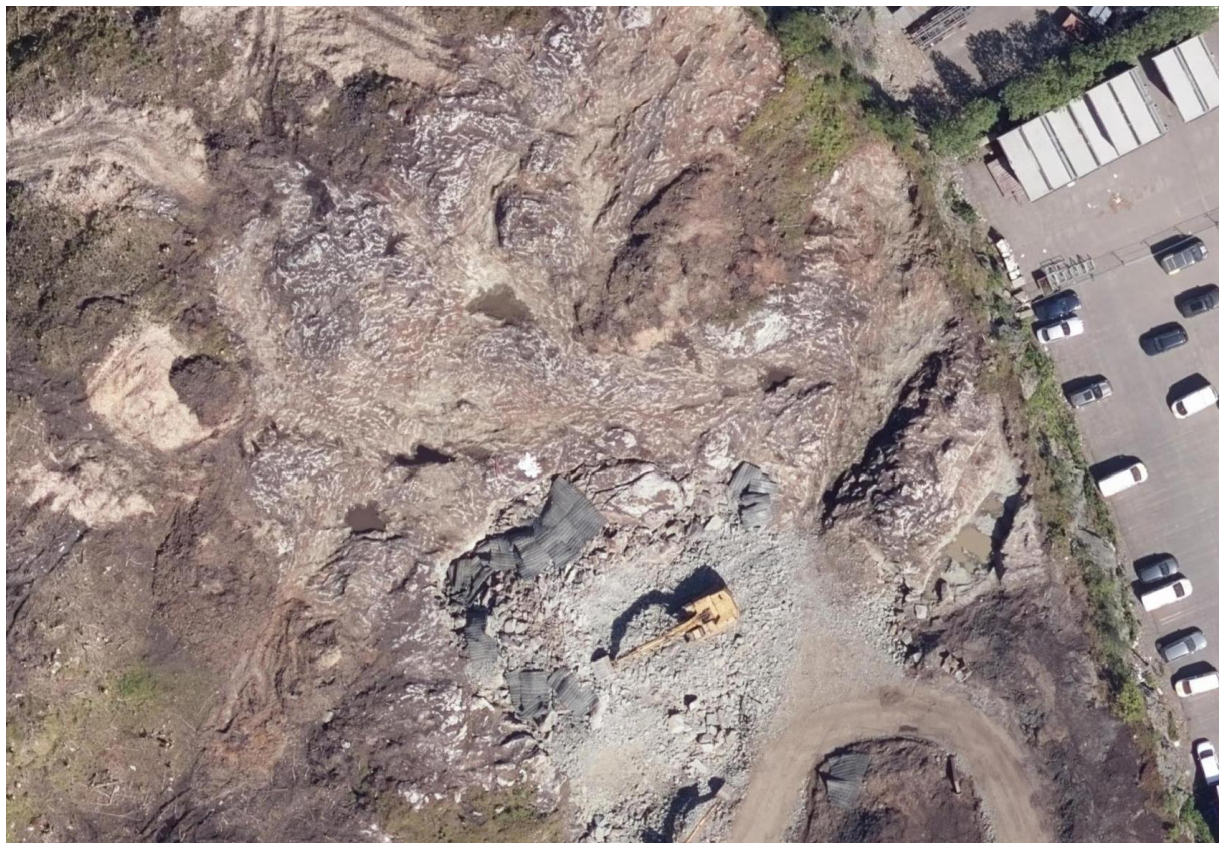
Figur 3-8: Synlig berg i dagen under grunnarbeidene. Flyfoto fra 2019 [5].

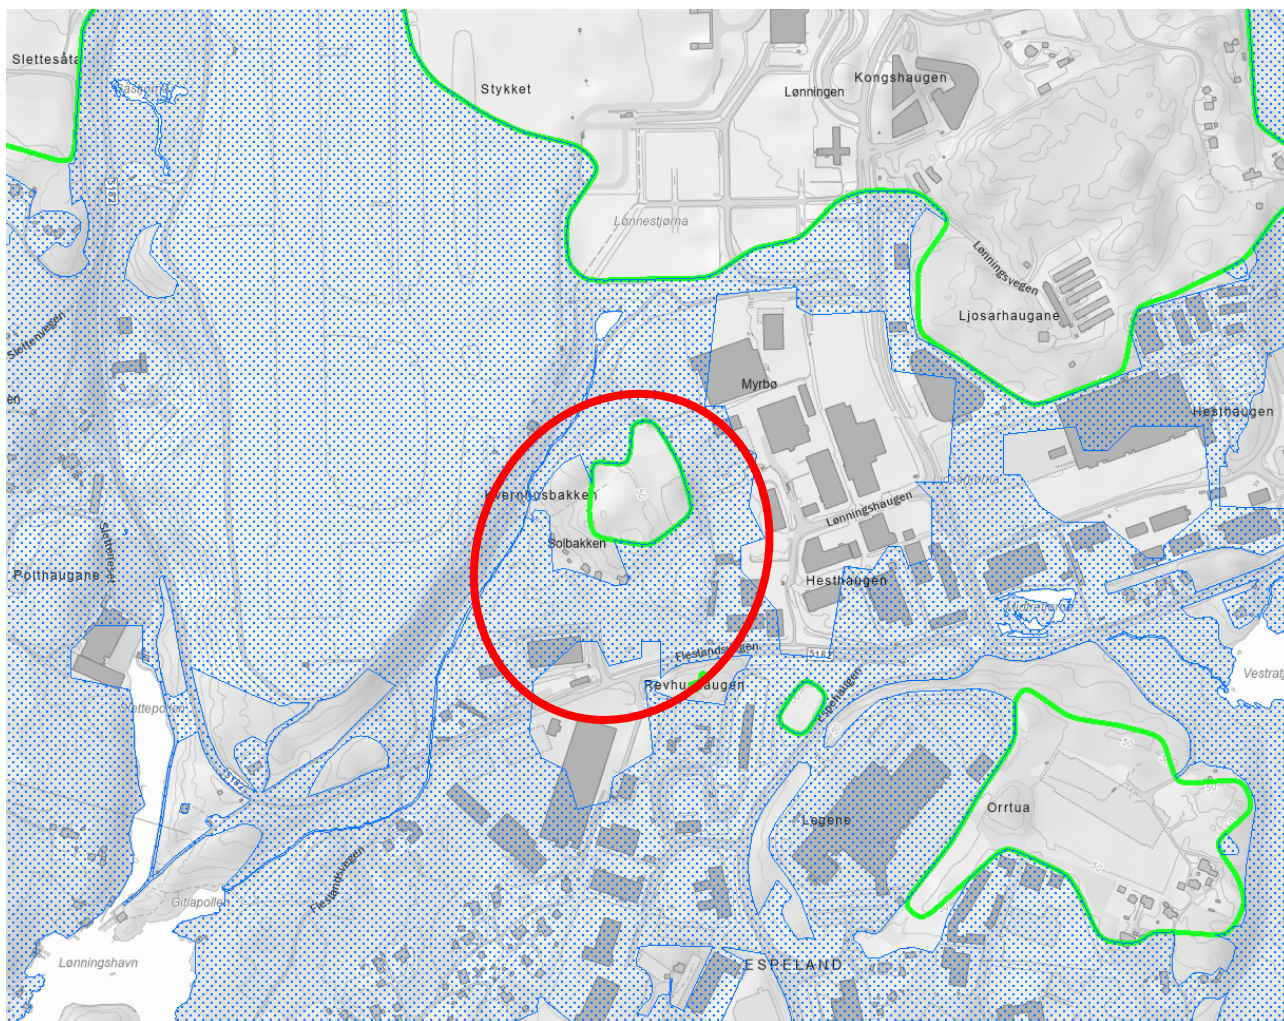
Som vist på Figur 3-11 ligger likevel deler av tiltaksområdet under marin grense og innenfor aktsomhetsområde for kvikkleire.

Figur 3-11: Aktsomhetsområde for kvikkleire (blå skravur) og marin grense (grønn farge) fra NVE Atlas [8]. Omtrentlig plassering av tiltaksområdet er vist med rødt.

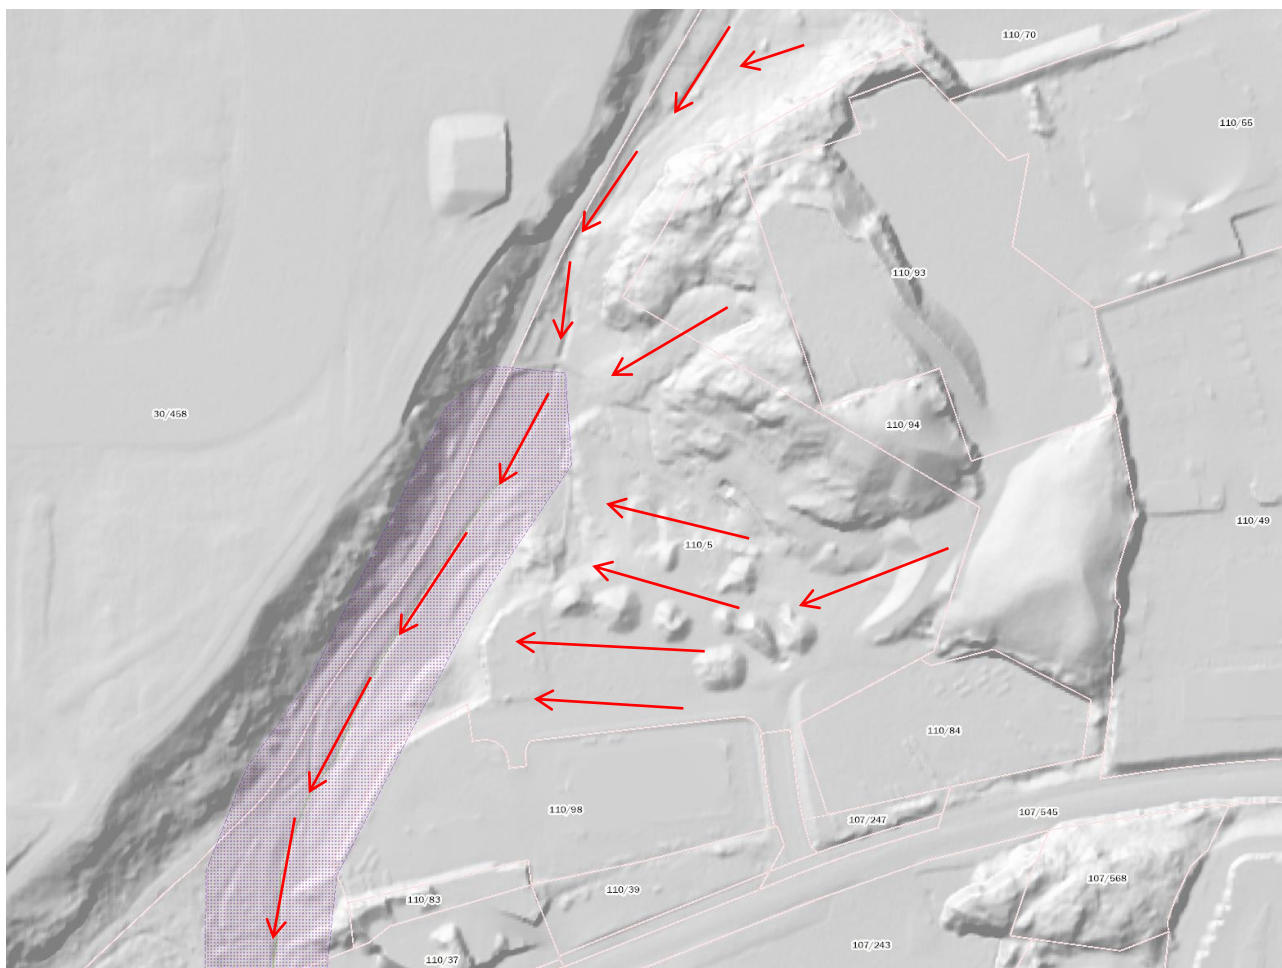
Massene på området er generelt drenerende, ikke-stedlige masser med lite finstoffinnhold. Områder med stedlige masser har generelt lav mektighet. Det er observert rikelig med berg i dagen, både i og rundt tiltaksområdet. Vann antas å bli ledet raskt fra massene i tiltaksområdet mot bekkeløpet i vest hvor grunnvannsstanden er observert til å ligge tett opptil terrengnivå (se Figur 3-12). Under befaring ble det observert at bekkeløpet hovedsakelig består av steinmasser uten mye gjenværende finstoff. Det ble ikke observert områder med nevneverdig pågående erosjon.

Figur 3-12: Aktsomhetsområde for flom ved bekkeløpet vest i tiltaksområdet fra NVE Atlas [8]. Forventet retning på drenering er mot dette bekkeløpet, her illustrert med røde piler.

Med bakgrunn i lav mektighet av naturlige løsmasser og drenerende tilførte masser forventes det ikke poreovertrykk i tiltaksområdet.

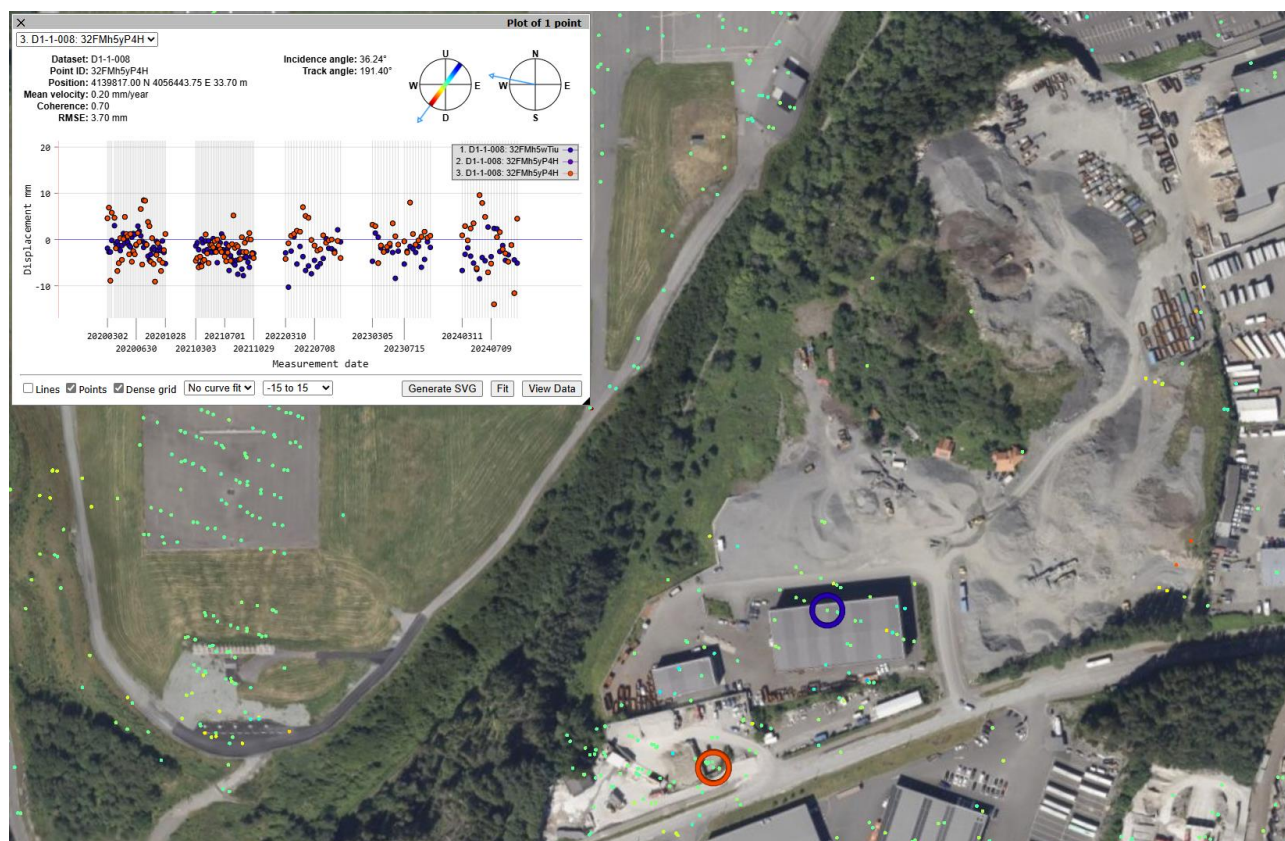
Figur 3-13 viser InSAR-målinger fra to forskjellige punkter i tiltaksområdet. De røde målingene er tatt i et område hvor det er synlig berg i dagen, mens målingene i blått er tatt på bygget etablert i perioden 2018-2019 (se kap. 3.2). Målingene viser sammenlignbare, marginale bevegelser de siste 5 årene, som kan indikere at bygget er fundamentert på gode fyllmasser over berg.

Figur 3-13: InSAR-målinger i tiltaksområdet [9].

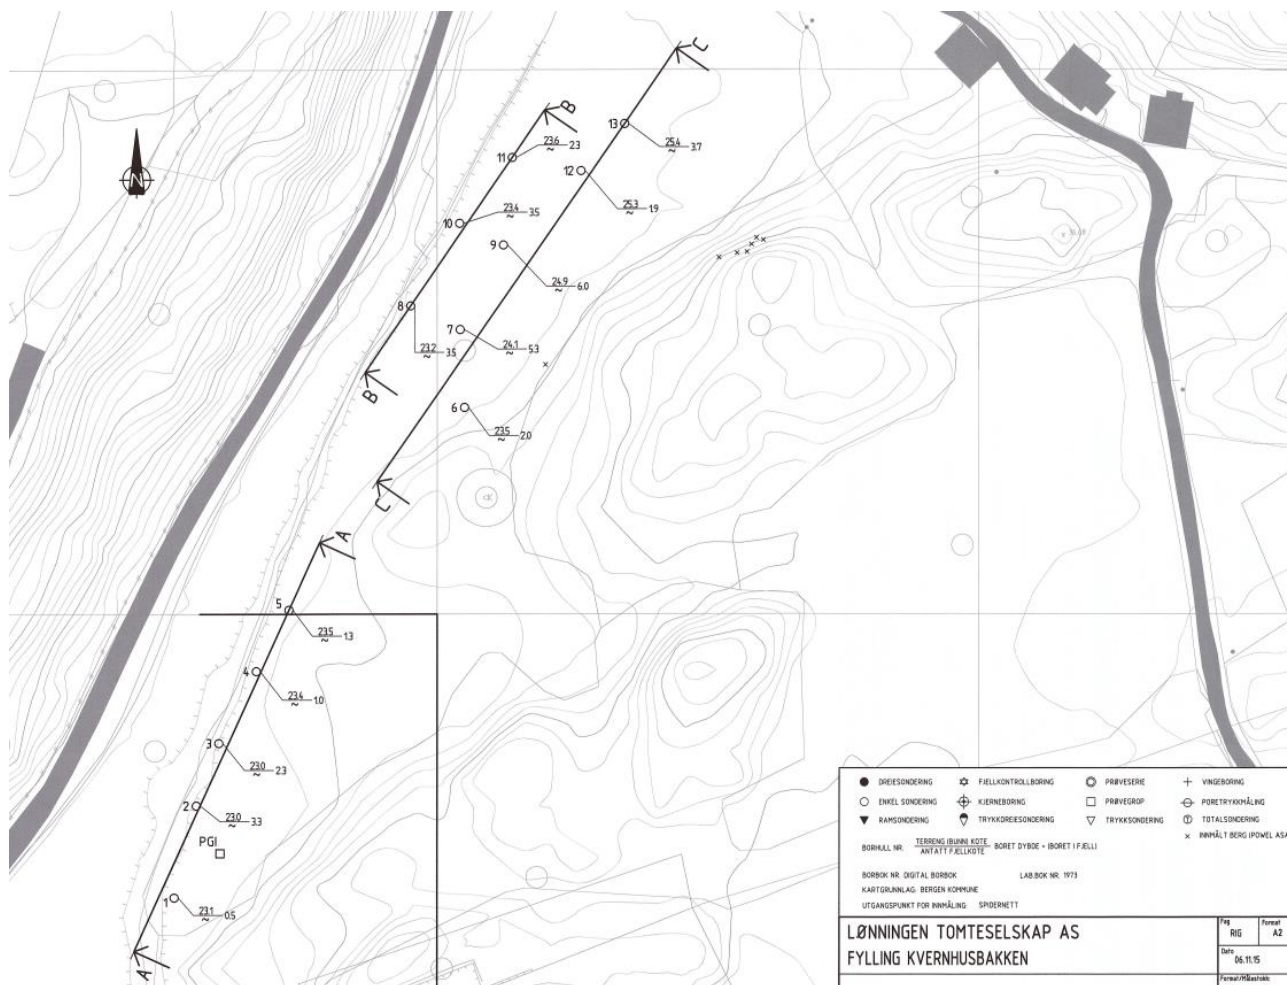
Figur 3-14: Utsnitt av borplan i rapport 615244-1-RIG-RAP-001 [11].

- Torv: 0,2 til 5,2 m tykkelse.
- Leirige siltige masser: 0,8 til 1,6 m tykkelse. Karakterisert som sprøbruddmateriale basert på et omrørt konusforsøk på masser tatt ved ca. 3 m dybde i prøvegrep PG1 (se Figur 3-14).
- Humusholdig, sandig, grusig materiale: 0,0 til 0,3 m tykkelse.

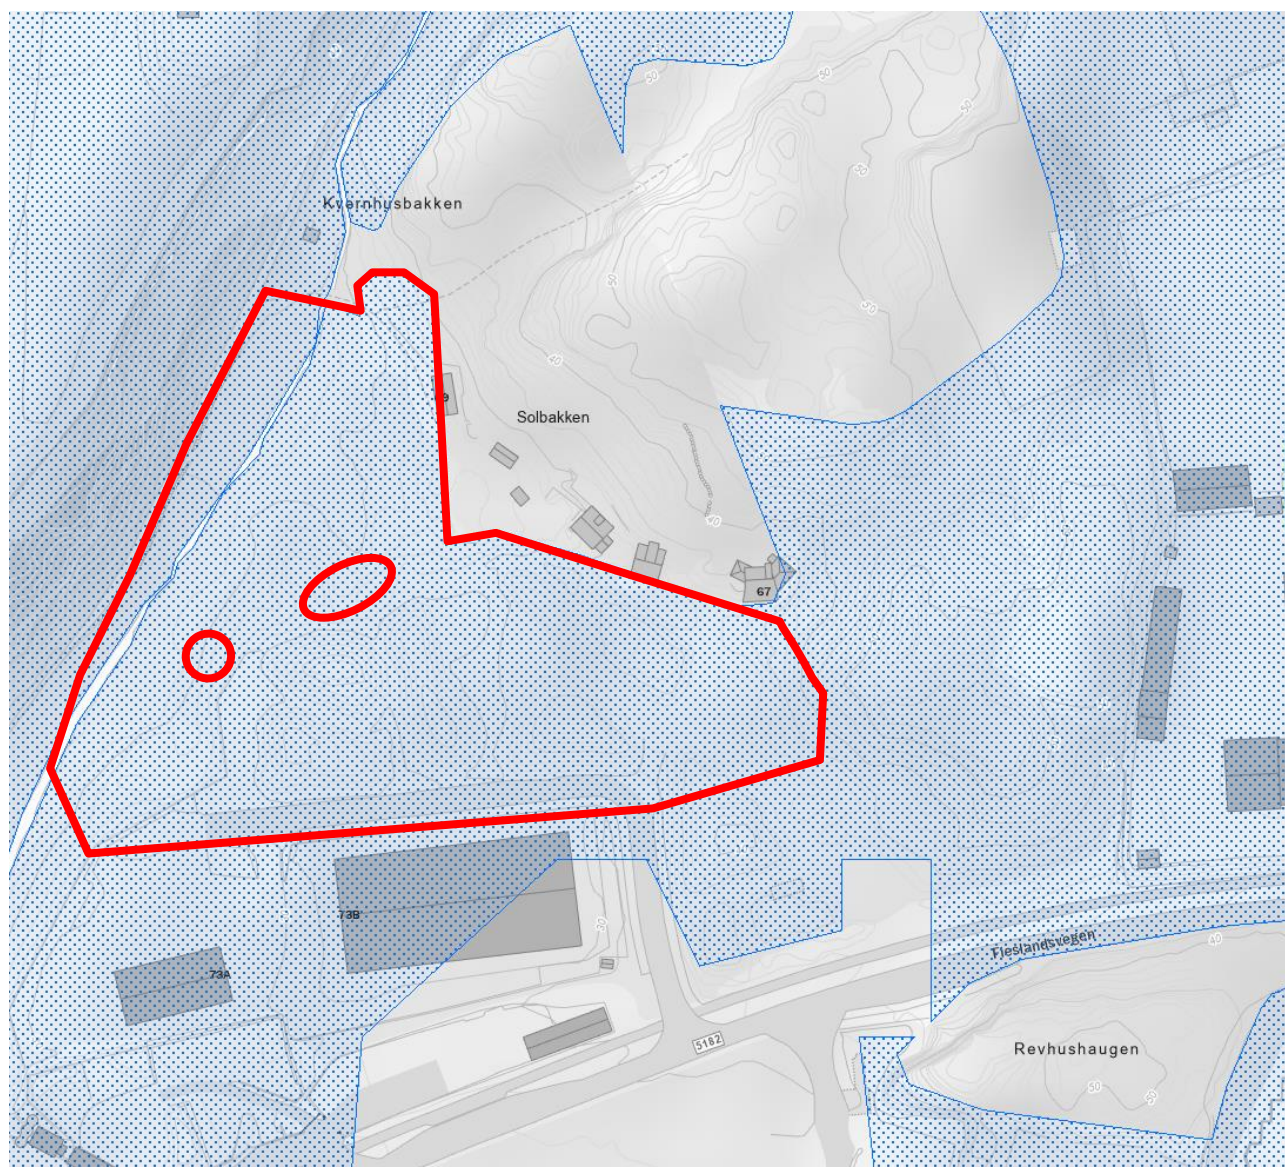
Etter å ha vurdert berg i dagen/grunt til berg ( $< 2$  m), er fortsatt mulighet for marin leire i deler av tiltaksområdet, her vist grovt på Figur 4-1. Prosedyren fortsettes derfor i neste steg.

Figur 4-1: Grov avgrensning av område med mulig marin leire i/vest for tiltaksområdet vist med rød farge [8].

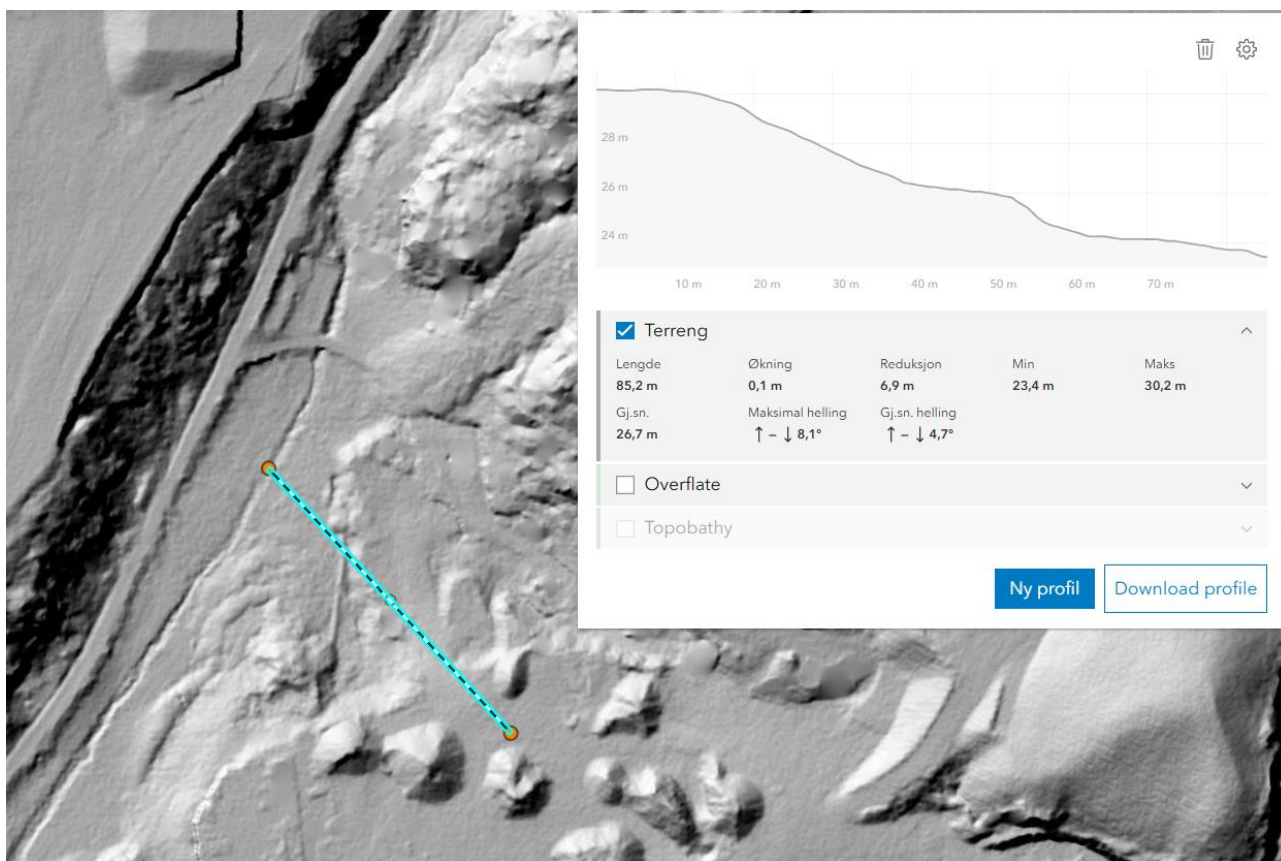
Som vist i Figur 4-2 har terrenget mot bekkeløpet i vest en skråningshøyde over 5 meter som gjør at den inngår i et aktsomhetsområde for skred. Prosedyren fortsettes derfor i neste steg.

Figur 4-2: Terrengprofil for skråning mot vest/nordvest fra tiltaksområdet [4].

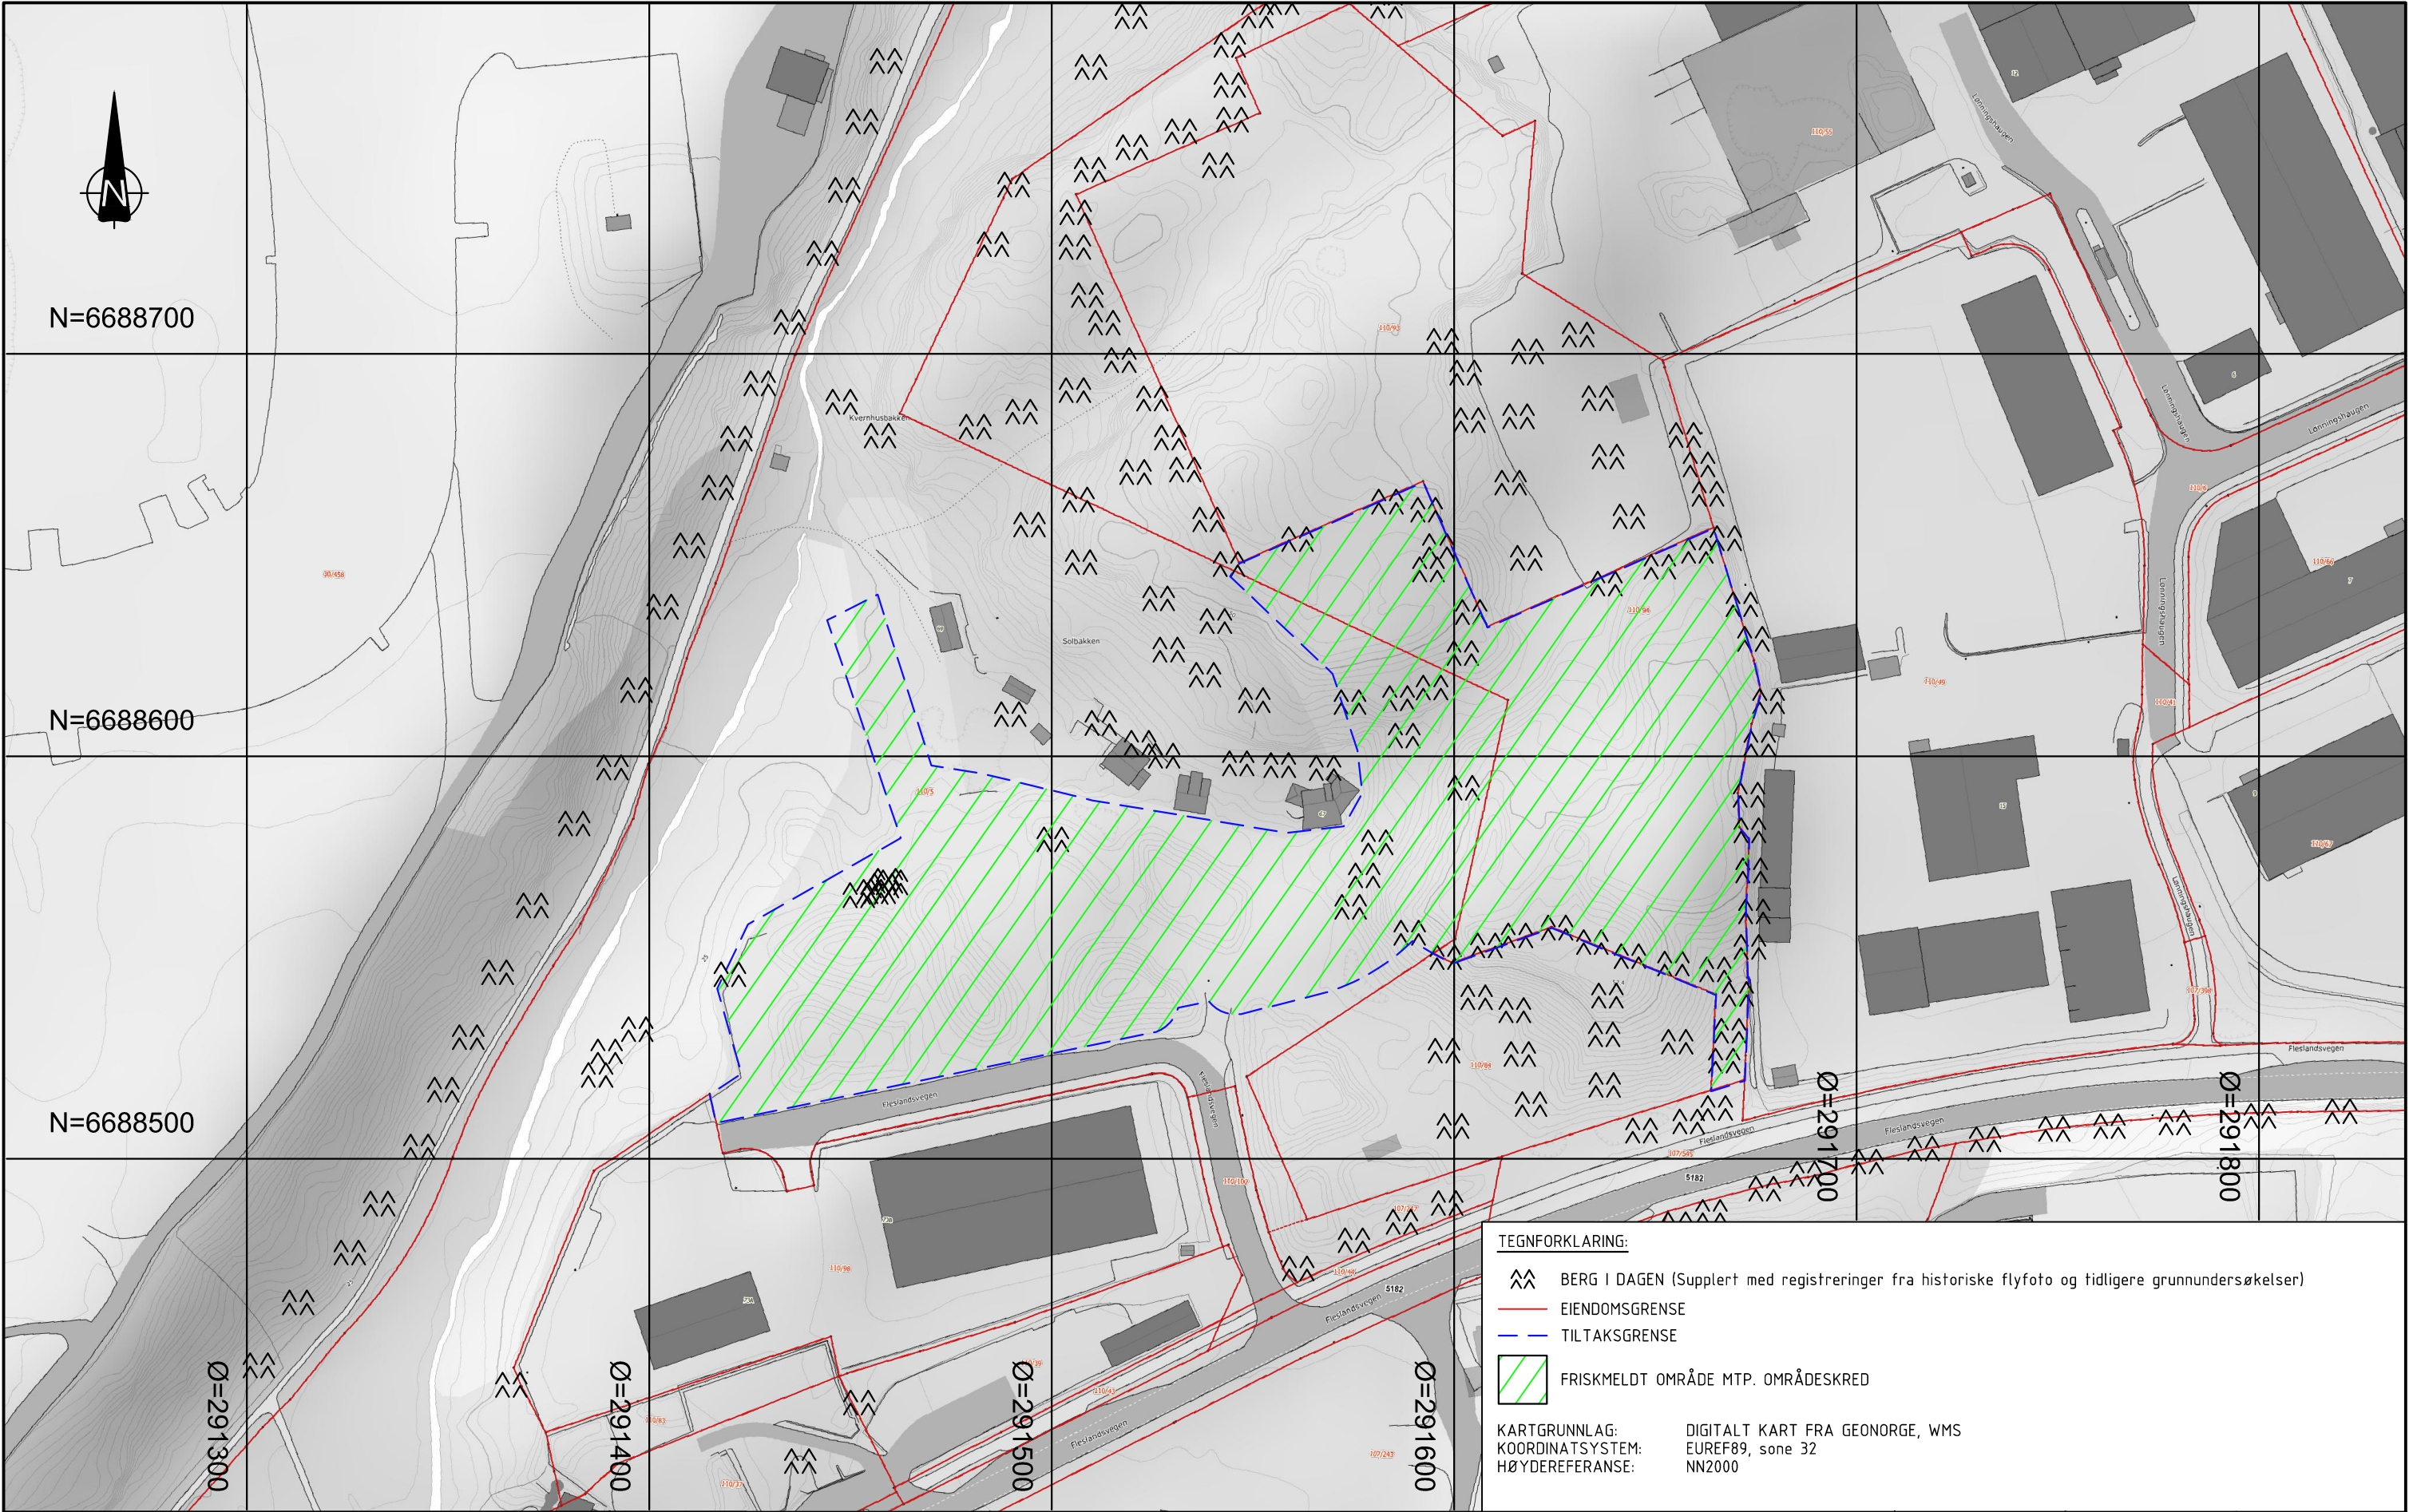
Fleslandsvegen 69, Vurdering av  
områdestabilitet og geoteknisk rådgivning  
Situasjonsplan

Registreringer av berg i dagen fra befaring, sammenstilt med observasjoner av berg på historiske flyfoto (se kap. 3.2), er vist på situasjonsplan på tegning -001. Merk at markeringene er gjort på kart, ikke innmålt med GPS (utenom innmålt berg i dagen fra tidligere grunnundersøkelser), og noe avvik kan forekomme.

Med grunnlag i registreringer av berg i dagen, topografiske kriterier, geotekniske undersøkelser og prøvegravninger friskmeldes hele tiltaksområdet for områdeskred iht. NVE Veileder 1/2019 (se tegning -001). Eventuell skred i område i vest hvor det ble registrert sprøbruddmateriale i tidligere utførte grunnundersøkelser vil være svært begrenset i utbredelse og vurderes som lokalstabilitet. Ved planlegging av destabiliserende tiltak i dette området må lokalstabilitet vurderes.
