Sikringstiltak Landfall og Vellingbekken

Hydrologi og erosjon

Sweco Norge AS	967032271
Prosjekt	N/A
Prosjektnummer	N/A
Kunde	N/A
Opprettet av	Anne Johanne Rognstad
Dato	2023-05-24
Dokumentreferanse	Hydrologirapport_Sikringstiltak Landfall og Vellingbekken.docx

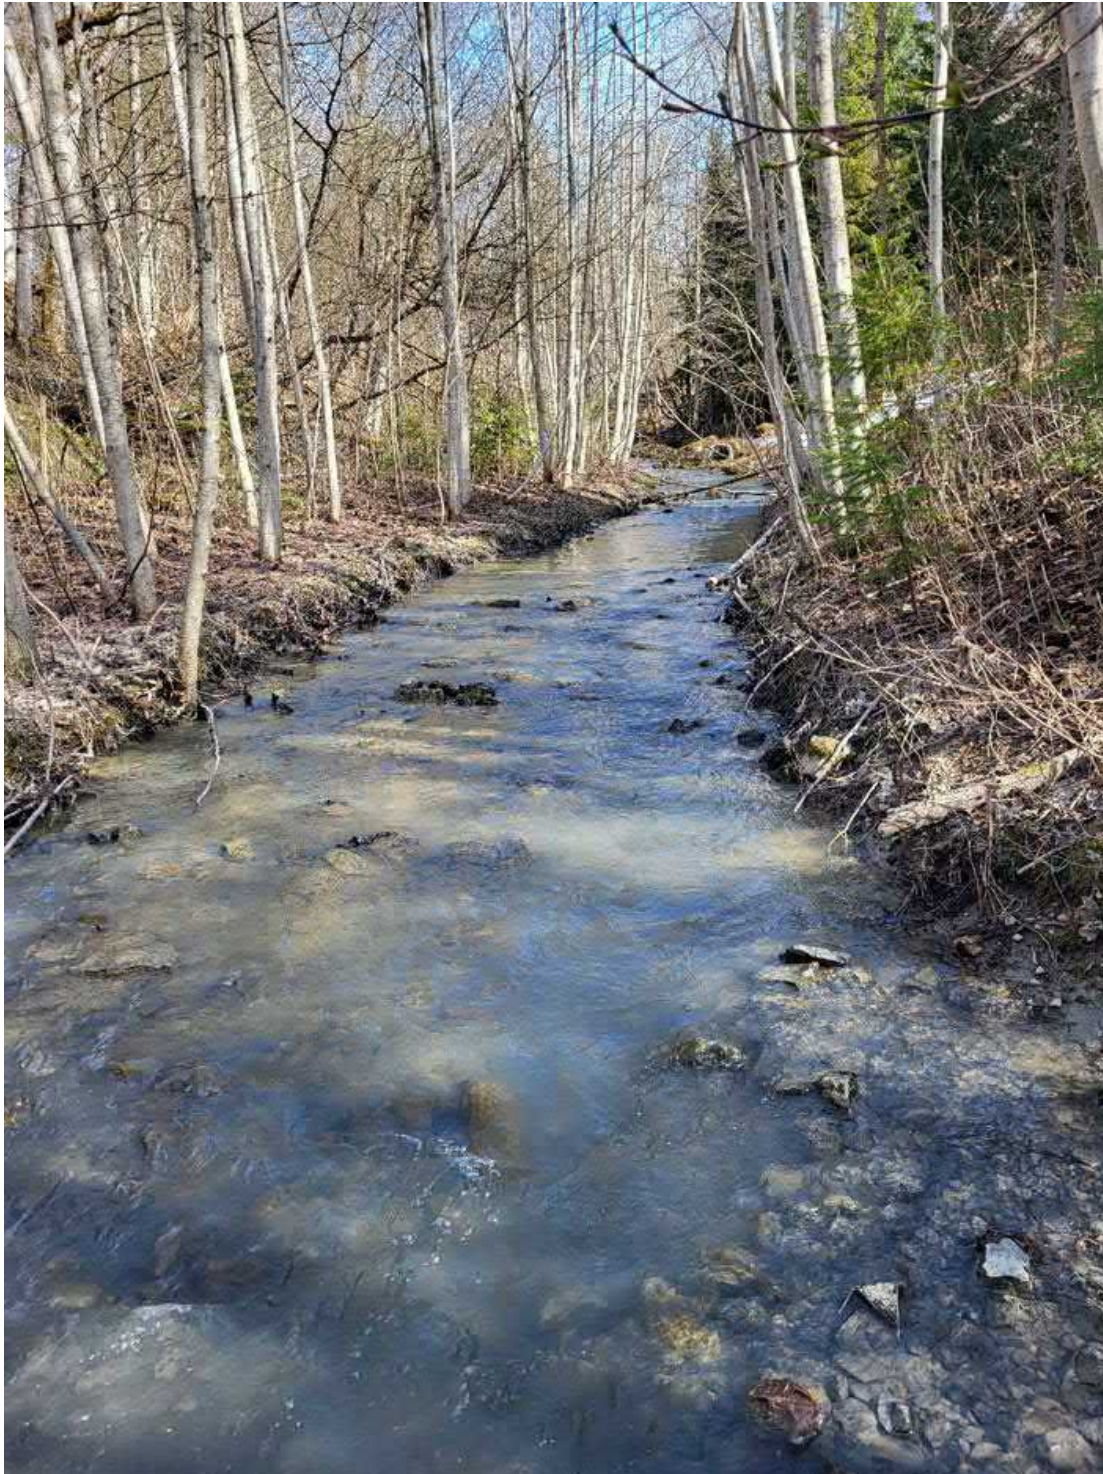
Figur 2 Typiske forhold langs Vellingbekken mellom punkt 10 og 14

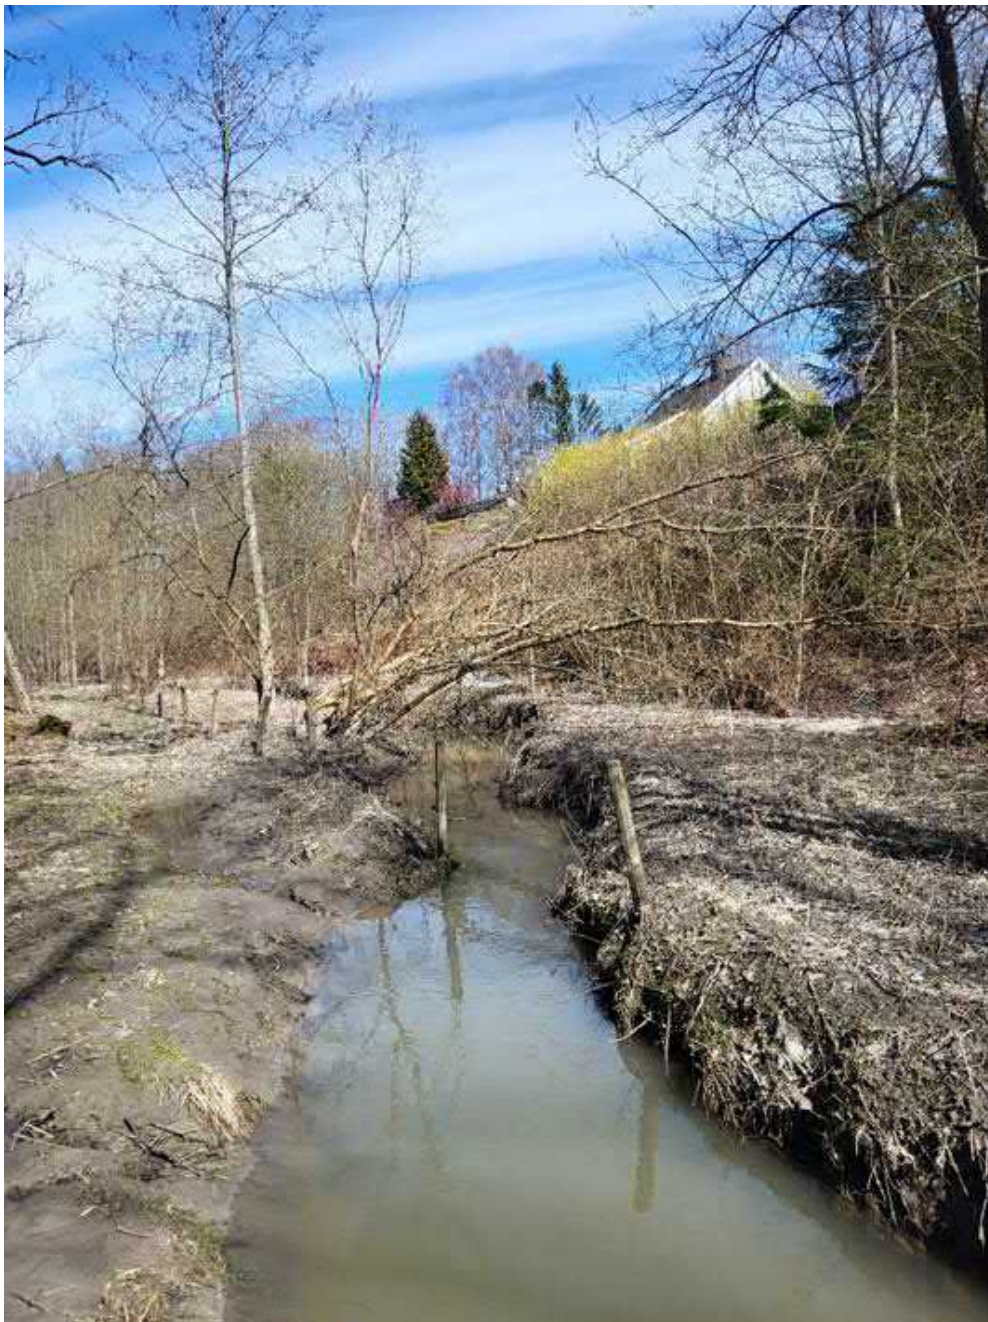
Det er pågående erosjon langs hele den befarte elvestrekningen. Bildet som er vist i Figur 3 illustrerer typiske forhold mellom punkt 14 og 19 langs bekken. Her pågår det i dag naturlige erosjonsprosesser, med erosjon i yttersving og avsetninger i innersving og stilleflytende partier. Slik situasjonen er i dag er det ingen erosjon i skråningsfoten ved dette partiet. Det er tydelig at mye av erosjonen foregår på normale til middels høye vannføringer, siden erosjonen i størst grad er i elveleiet. Ved flom vil elven bre seg utover flomslettene, og hastigheten på vannet vil være lav i disse områdene. Det er ikke avdekket aktiv erosjon i skråningsfoten av flomslettene. Det er ingen synlige tegn til vertikal graving og bunnsenkning i denne delen av vassdraget.

Figur 3 Typiske forhold langs Vellingbekken mellom punkt 14 og 19.

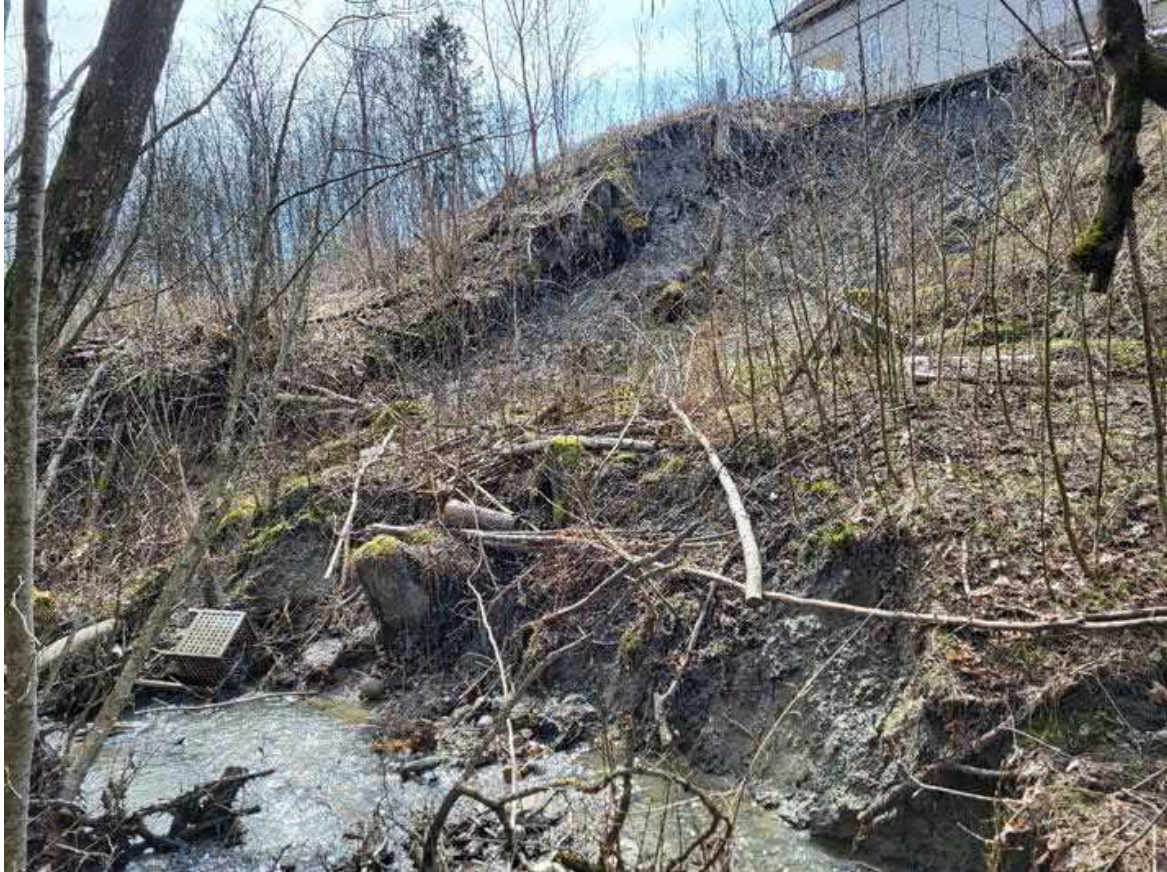
Overfor kulvert ved Landfall fra punkt 24 og oppover i vassdraget er det registrert noen større utglidninger. Den ene utglidningen er knyttet til raset som gikk i mars 2021. Dette er en kraftig utglidning med en størrelse på over 10 meter i bredde. Det er blottlagt leire i bunnen av utglidningen, og det pågår aktiv erosjon langs bekken, se Figur 4.

Figur 4 Kraftig erosjon og utglidning ved Landfallbakken 3.

Det er pågående og aktiv erosjon i Vellingbekken ved Landfall. Erosjonssikringer bidrar til inngrep langs vassdragene og har innvirkning på miljøet. Derfor bør det kun erosjonssikres i de områdene som er vurdert som nødvendig for å sikre området etter gjeldende sikkerhetskrav. Mellom Landfallbakken og Landfall planlegges det sikringstiltak. Bekkeleiet skal fylles igjen med en motfylling på 3 meter. Plassering er vist i Figur 5. På denne strekningen må bekken legges i rør. Her er også mye av den kraftigste erosjonen kartlagt. I tillegg til sikringstiltakene så anbefales det å erosjonssikre bekken fra Landfallbakken til Landfall, og utløpet av kulverten ved Landfall.

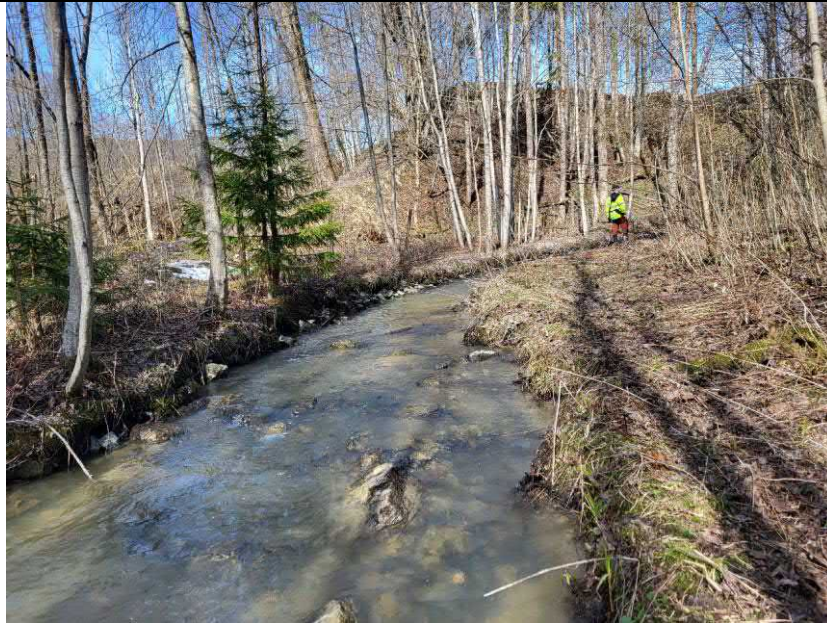
Bildepunkt 11

Grov stein i bunnen av bekken og i sidekanter. Klarere vann på denne delen av strekningen. Lite erosjon.

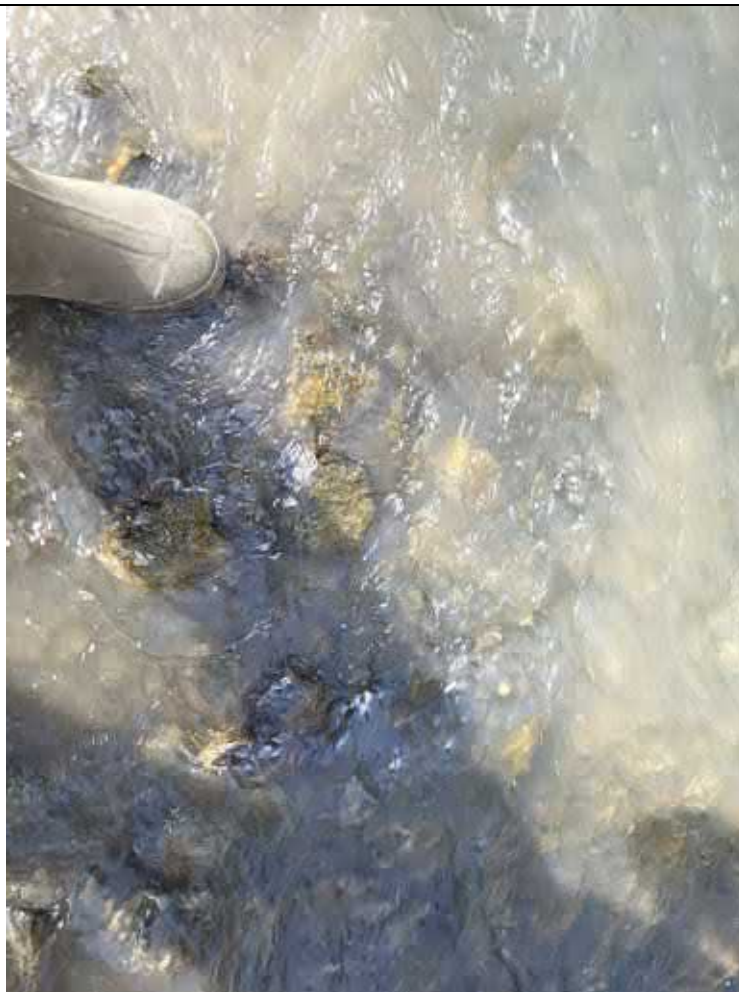
Bildepunkt12

Typisk bunnsstrat mellom punkt 10 og 13. Grov stein.

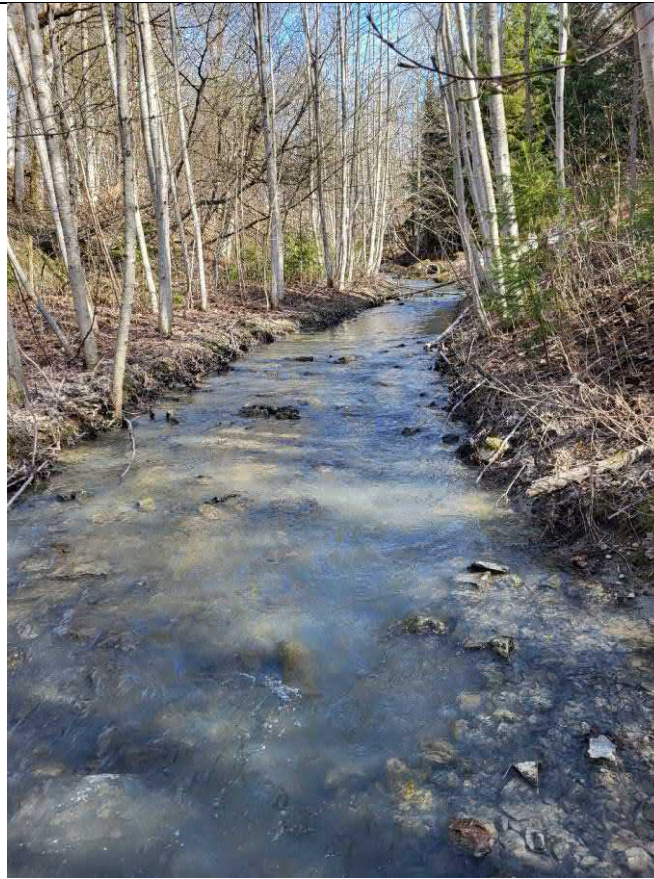
Bildepunkt 13

Grov stein i bunnen av bekken og i sidekanter. Klarere vann på denne delen av strekningen. Lite erosjon.

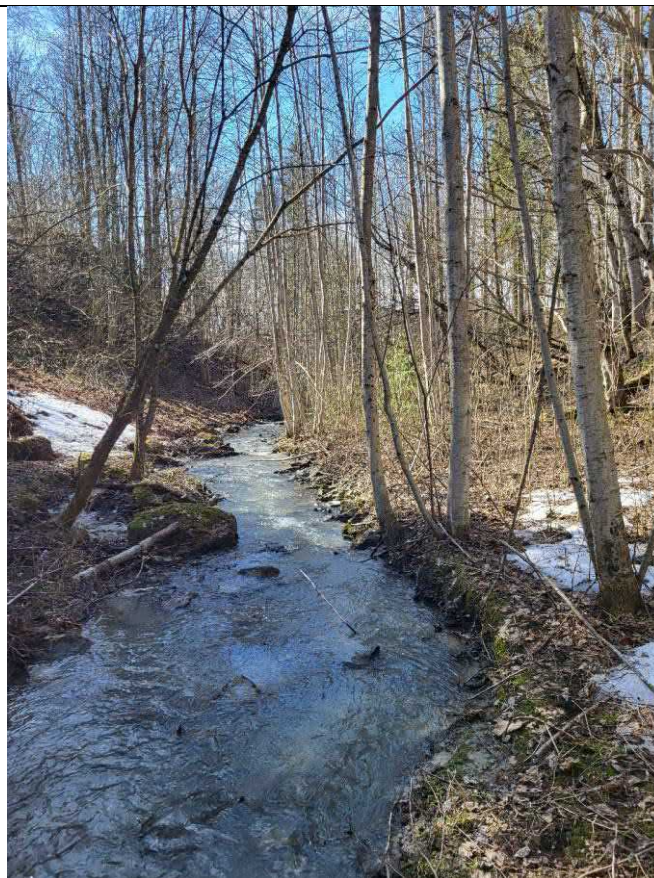
Nedenfor kulvert mellom punkt 13 og 14. Lite erosjon. Grovt substrat

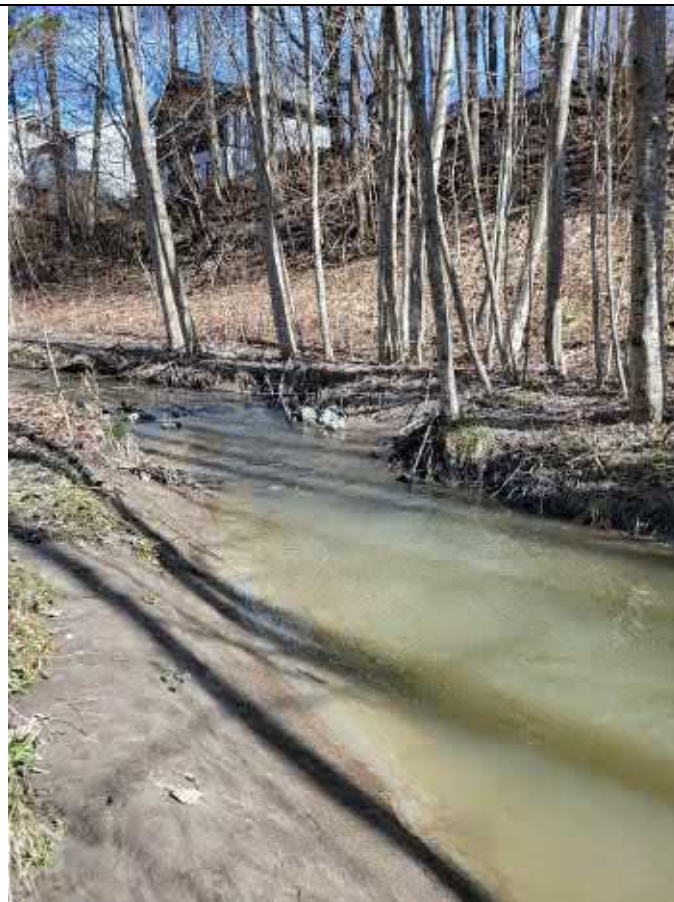
Noe erosjon i bekkeleiet. Ikke registrert erosjon i skråningsfot.

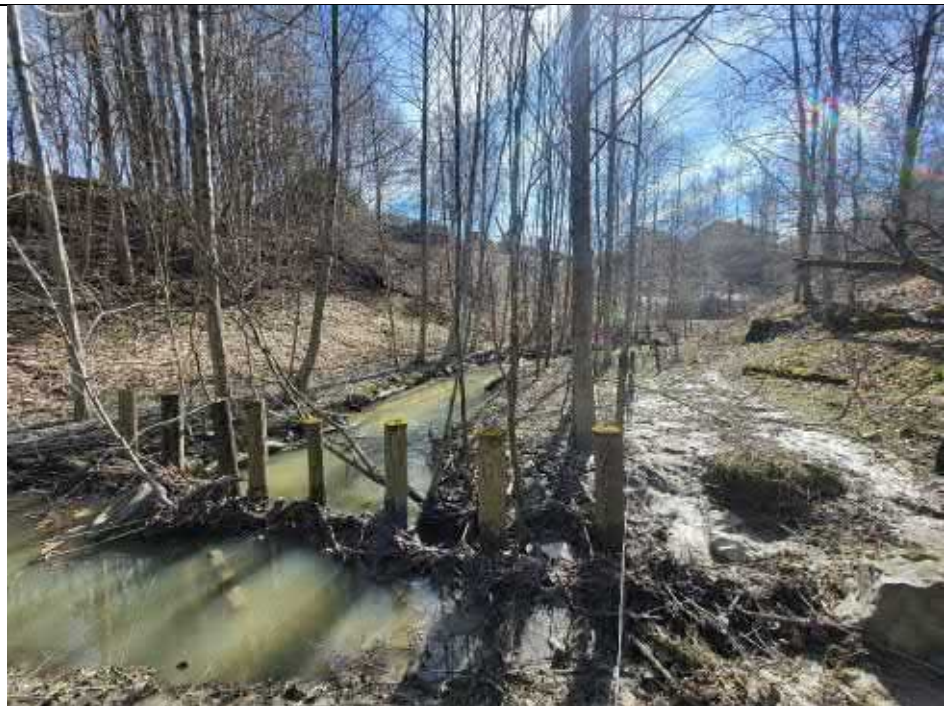
Eldre konstruksjon med stolper som fører til oppstuvning av vannet. Flomvann renner ut på sidene.

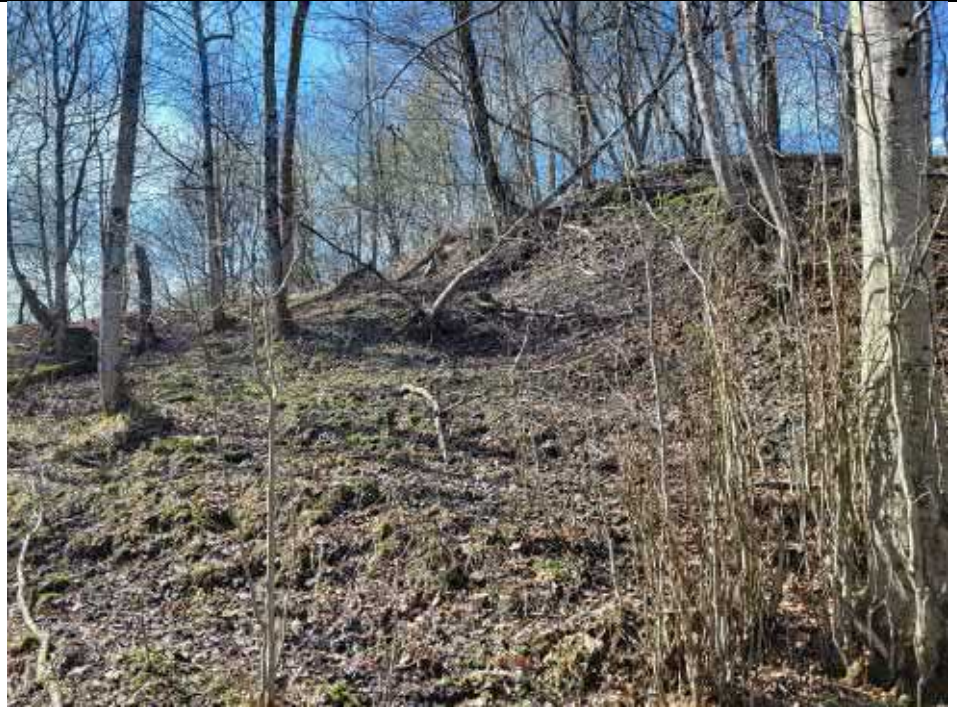
Registrert
terrengendring. Kan
være en eldre
utglidning. Ingen
aktiv erosjon i dag.

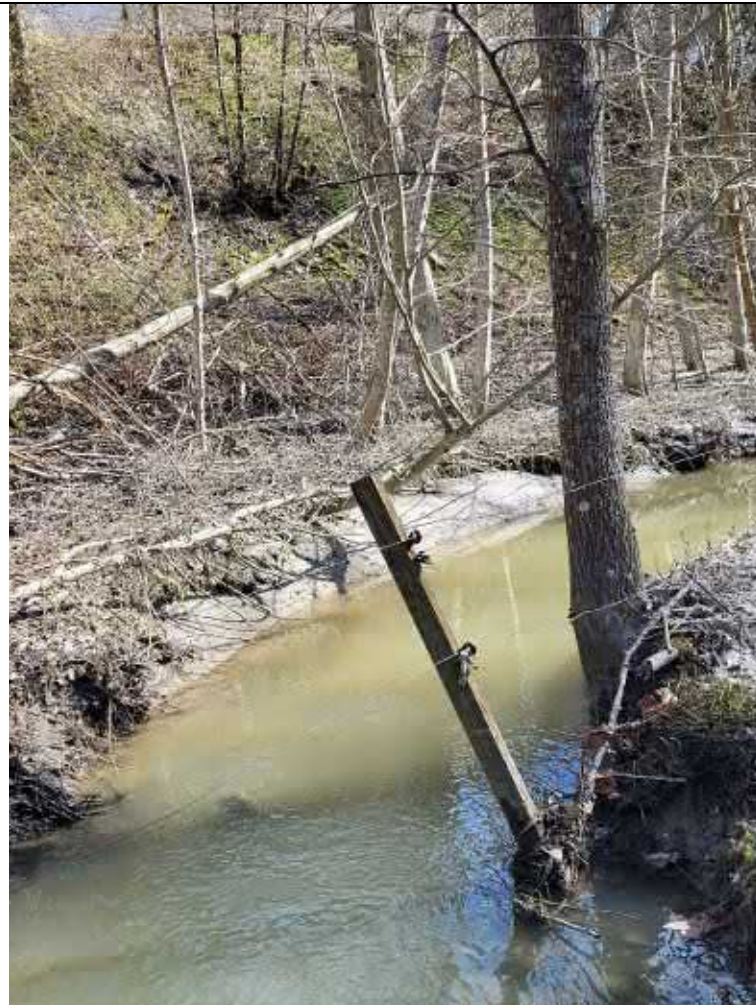
Erosjonssikring i
yttersving

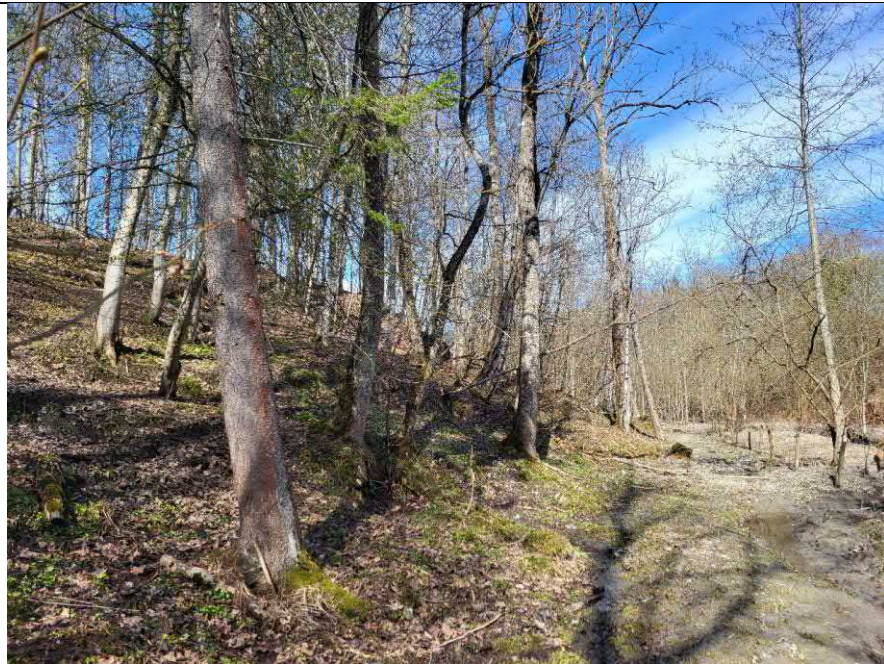
Bildepunkt 19
 Erosjon i yttersving.
 Trær som vokser
 på skakke

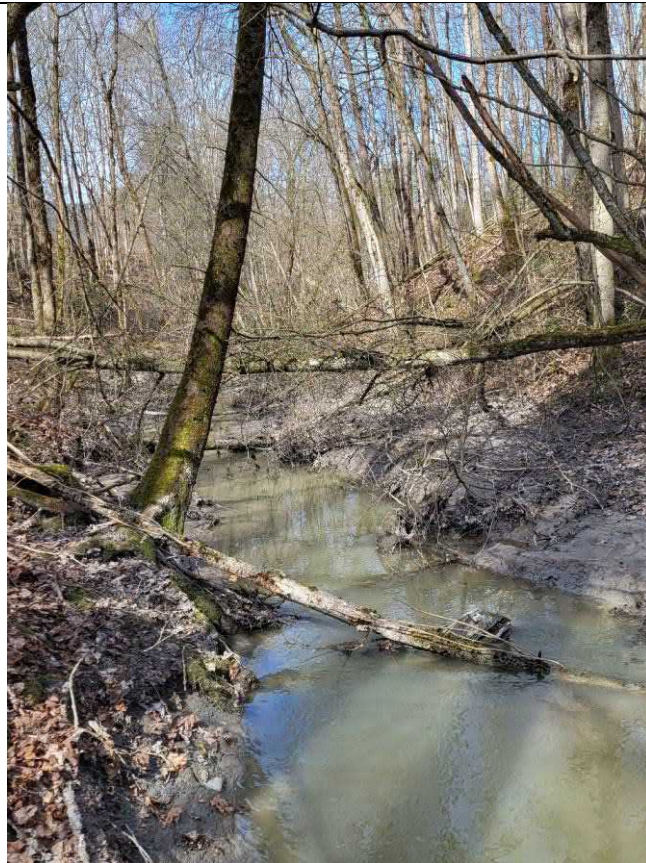
Erosjon i bekken.
Trær vokser på
skakke.

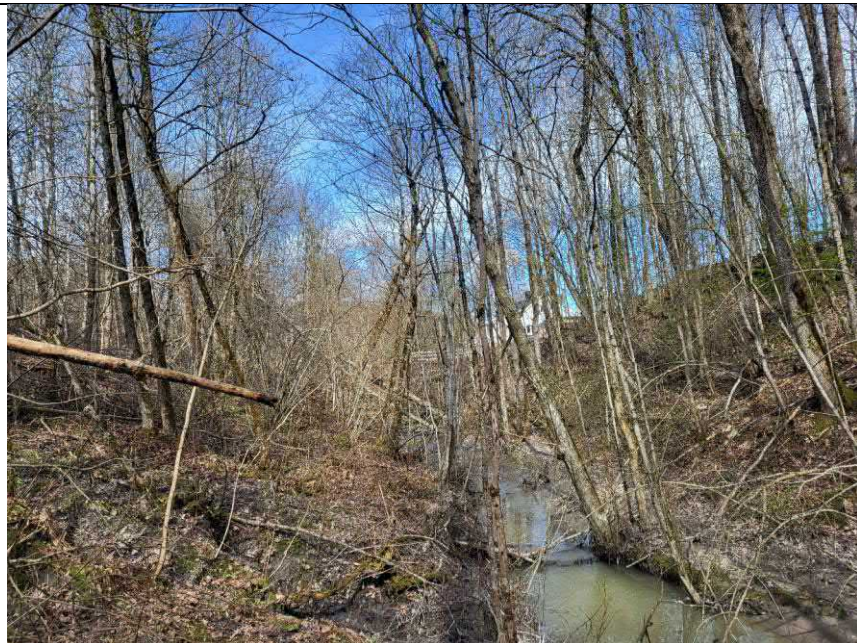
Trær vokser på
skakke.

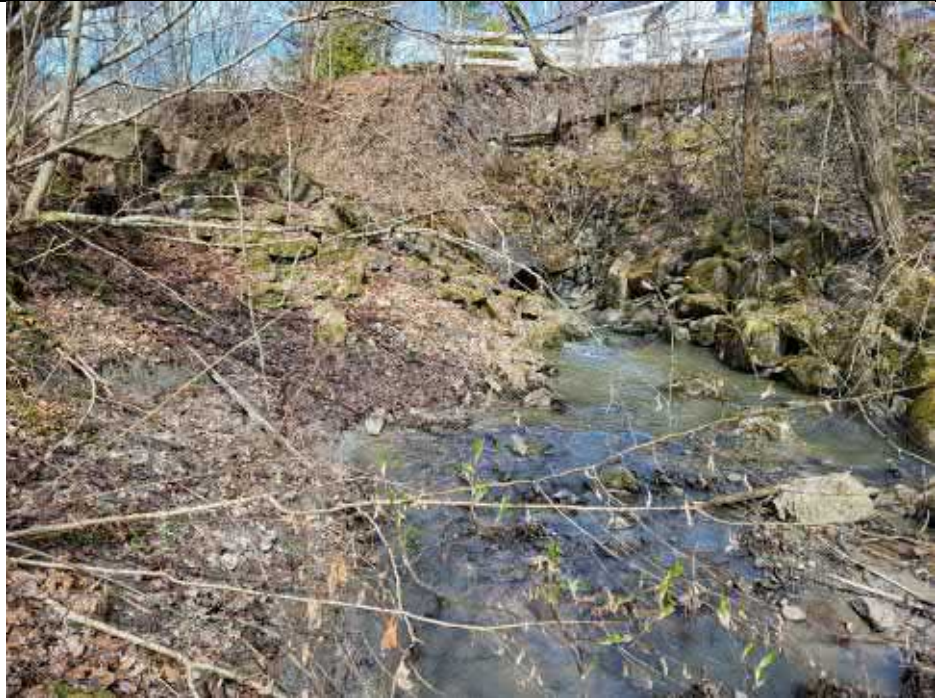
Utløp kulvert under vei til Landfall.
Erosjon nedenfor de grove massene ved utløpet. Ca 3*3 meter.

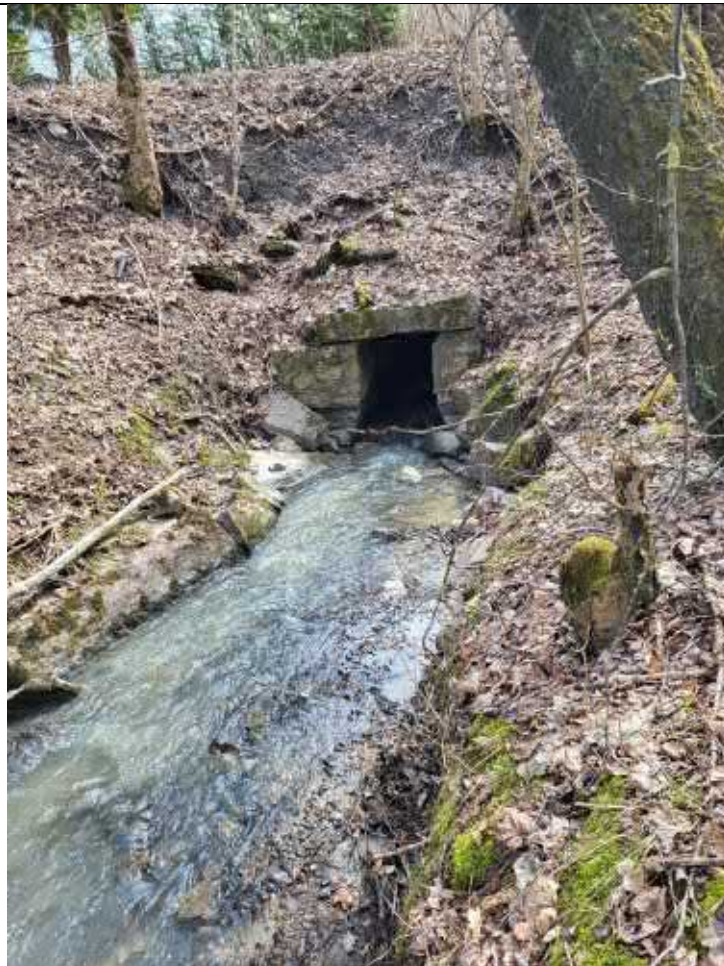
kapasitet og det er rapportert om stor oppstuvning av vannstanden under flom. Videre er det en bekkelukking ved Landfallbakken, med rørdiameter på 1000 mm.

Kulvert under vei opp til Landfall.
Sport etter høy flomvannstand.

Kulverten ved Landfall gård anbefales og rehabiliteres med høyere kapasitet for å hindre oppstuvning av vann og initiering av kraftig erosjon.

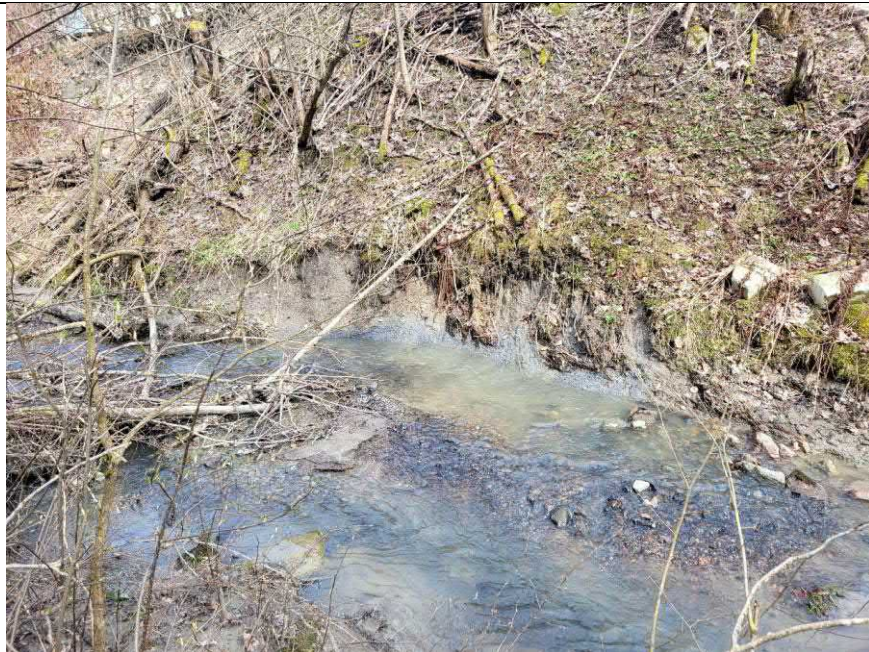
Bildepunkt 26
Erosjon i yttersving

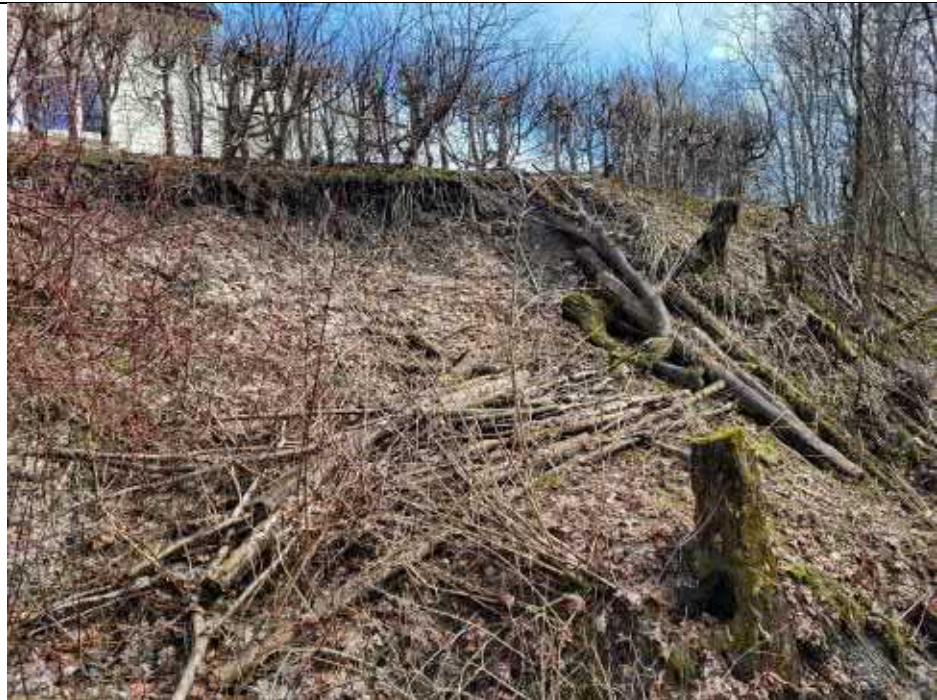
Utglidning.
Vanskelig å si om denne er nyttet til erosjon i elva eller andre forhold i skråningen.

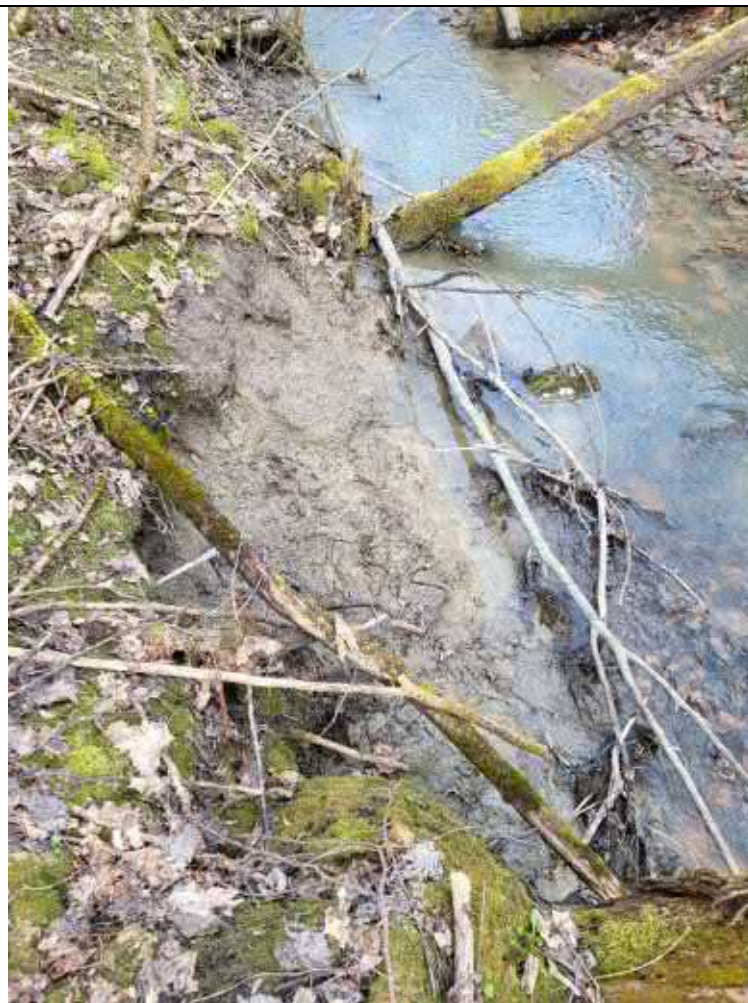
Mindre utglidning a
nyere date.

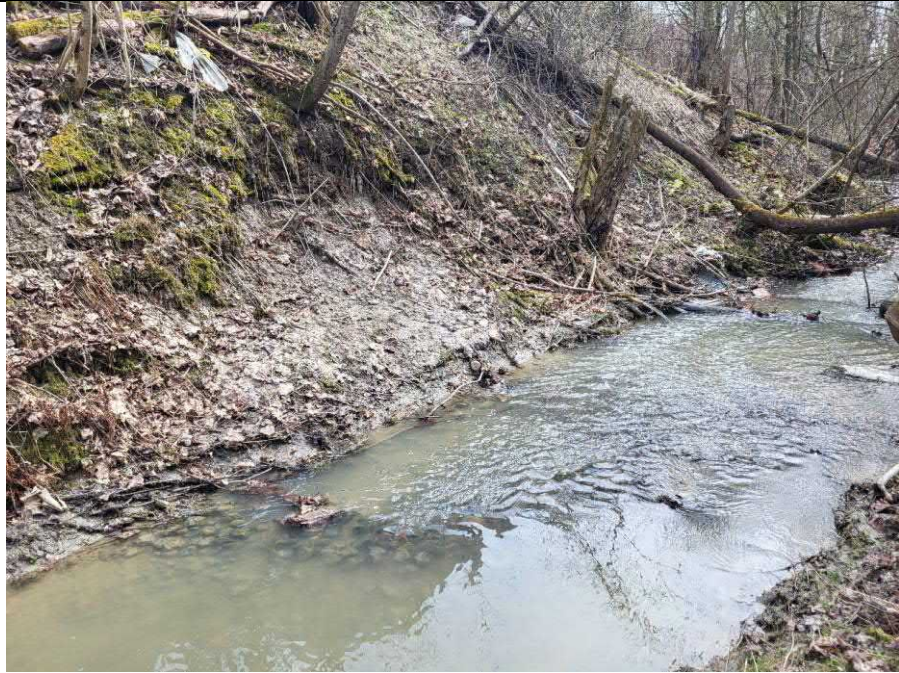
Hastigheten i vannet øker noe og erosjon er registrert.

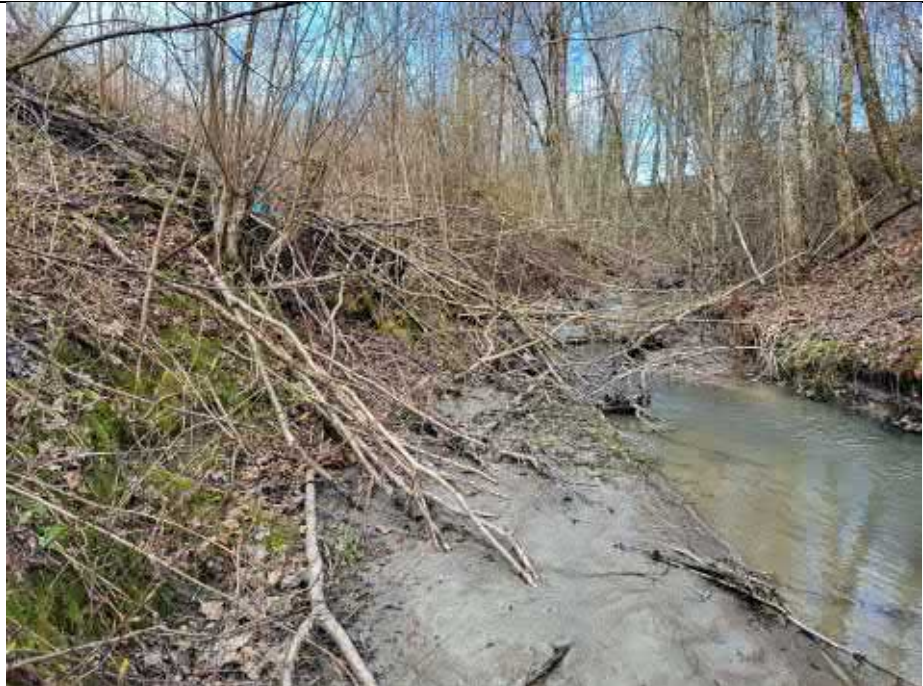
Området rett nedstrøms skredet ved Landfallbakken 3.

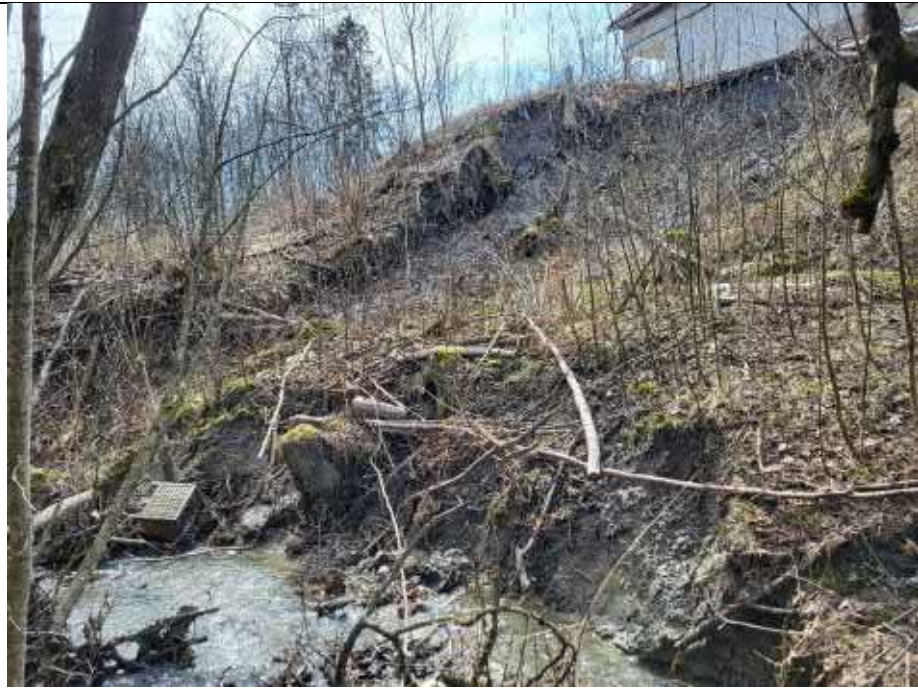
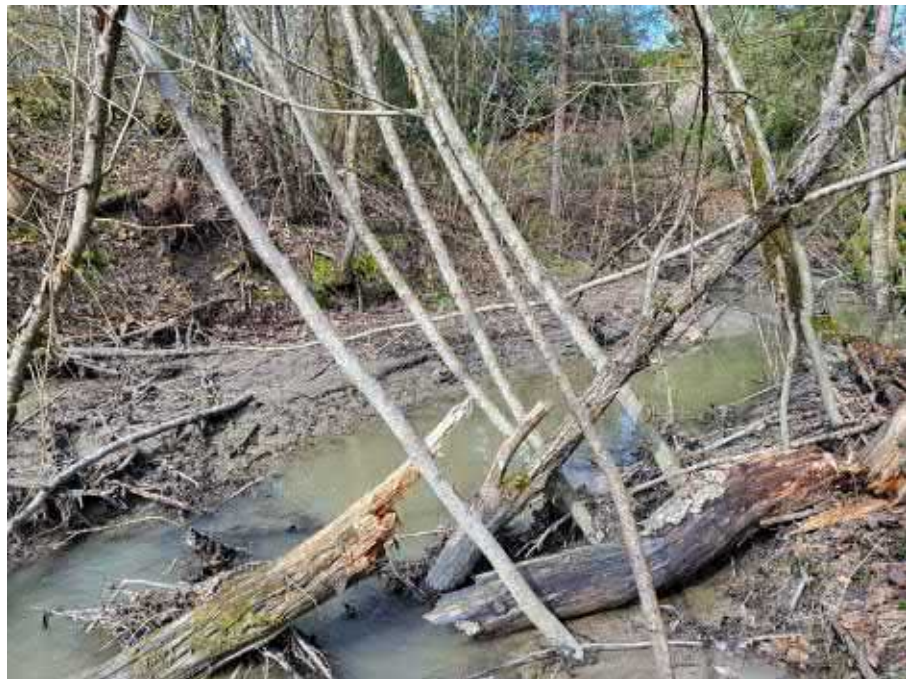
Kraftig erosjon ved
Landfallbakken 3

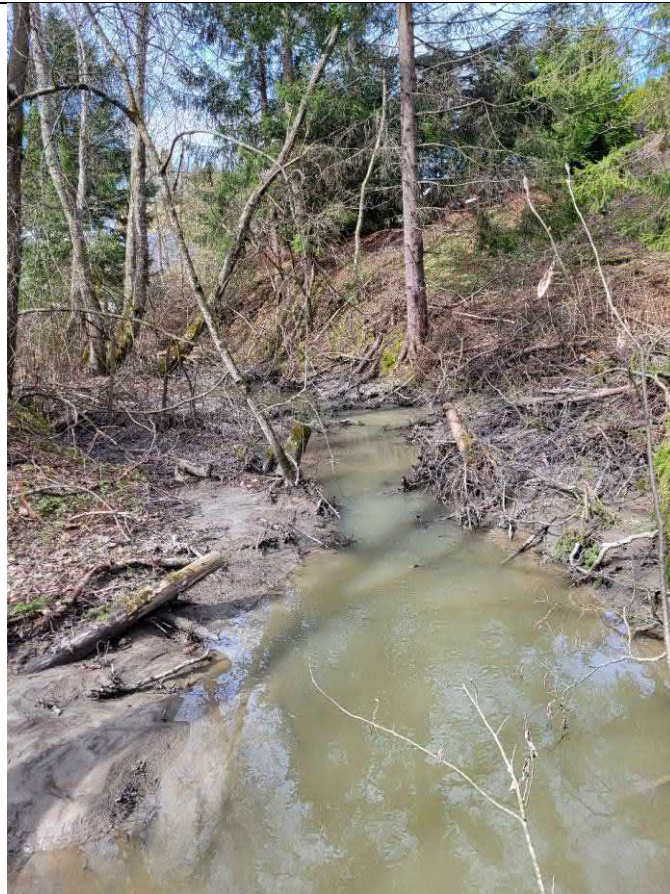
Område oppstrlms
Landfallbakken 3.
noe erosjon i
bekkeleiet. Ingen
større utglidninger
kartlagt her.

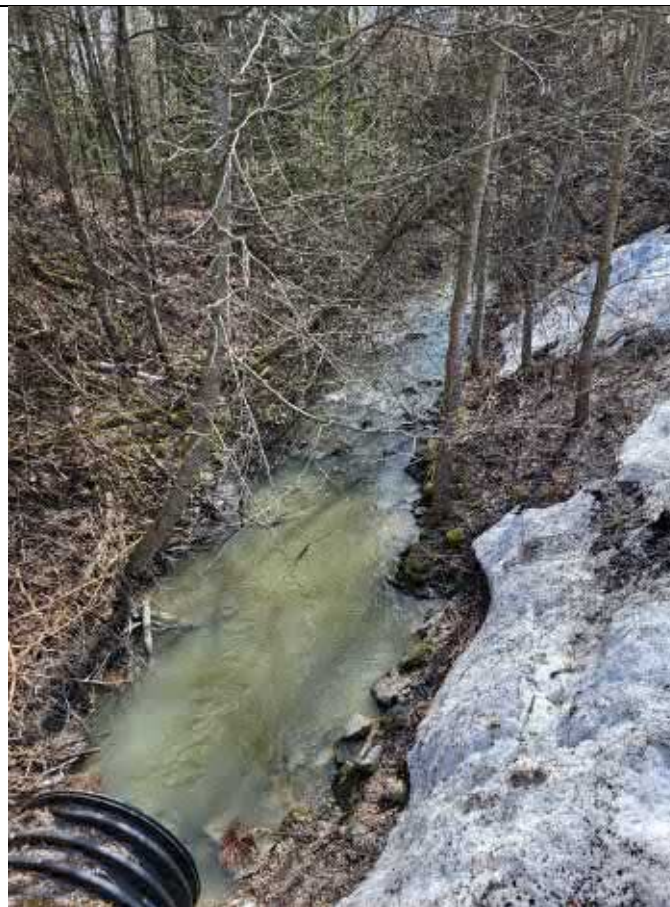
Utløp kulvert ved
Landfallbakken.
Utløp erosjonssikret
med grov stein.
