NOTAT RIG 001

| Oppdrag | Forenklet soneutredning Ullensaker | Dokumentkode | 10244558-01-RIG-NOT-001 |
| Emne | Erosjonsbefaringsnotat geoteknikk | Tilgjengelighet | Åpen |
| Oppdragsgiver | Norges vassdrags- og energidirektorat (NVE) | Oppdragsleder | Marit Isachsen |

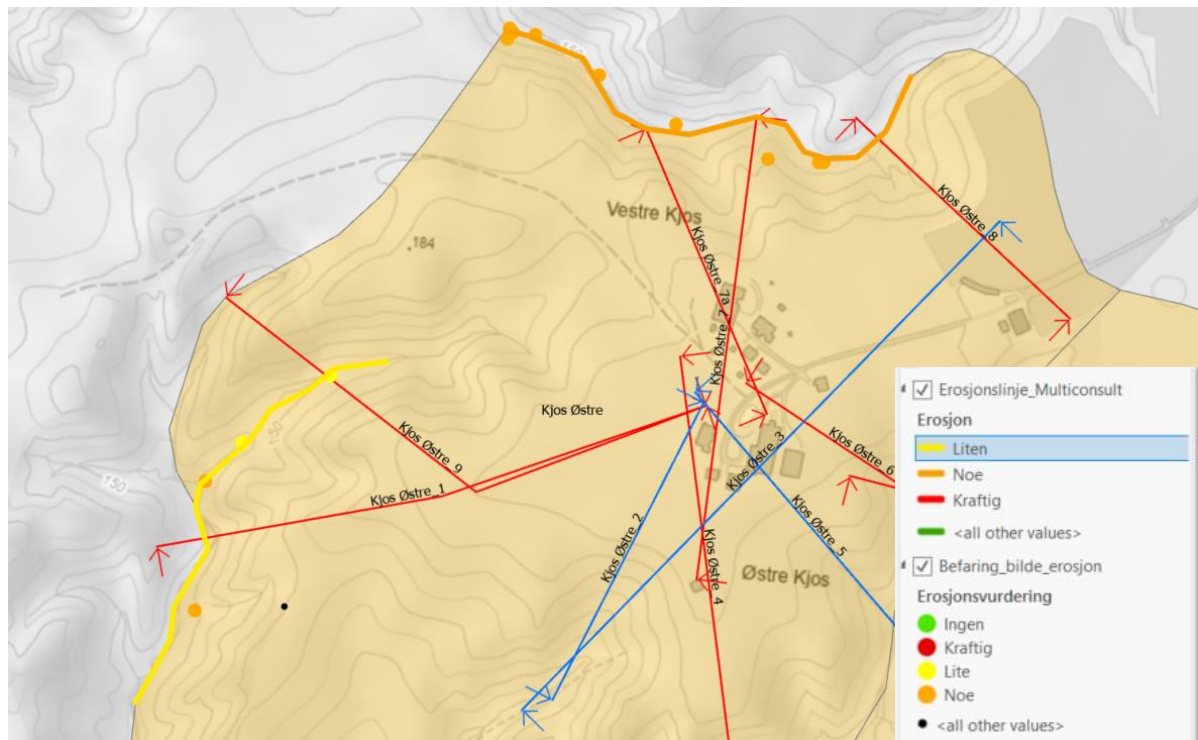
Figur 2-7: Kjos Østre. Multiconsults erosjonsvurdering ved aktuelle profiler.

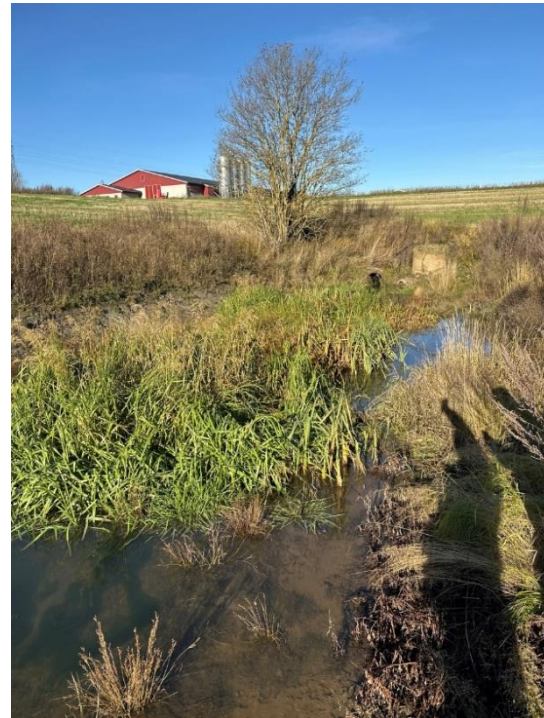
Figur 2-14: Hauger\_2a og Bogstad\_3a. Mot nord. Lite erosjon.

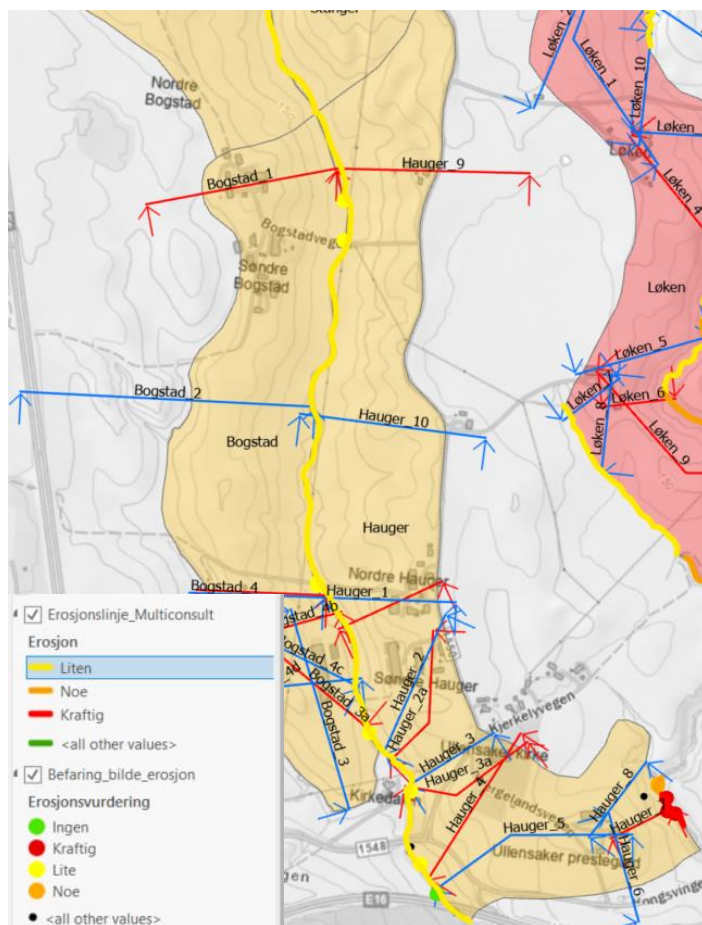
I Hauger profil 7 er det i bakgrunn av dette vurdert kraftig erosjon, mens resten av profilene i Hauger og i Bogstad er det lite erosjon. Markeringer er vist i Figur 2-15 under.

Figur 2-15: Hauger og Bogstad. Multiconsults erosjonsvurdering ved aktuelle profiler.

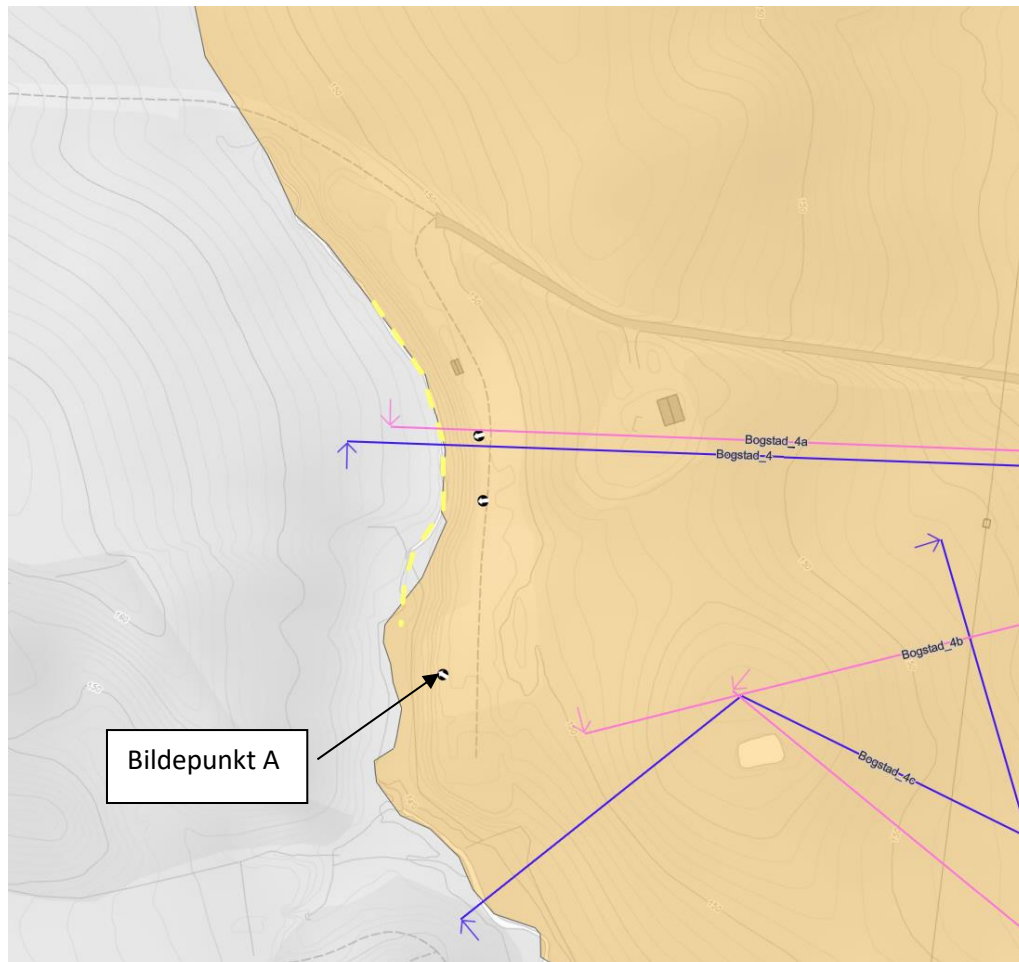
Ravina vest i Bogstad var ikke tidligere befart. Det er svært bratt ned mot bekken. Dette er antagelig fyllmasser/friksjonsmasser. Det er en del stein i bekken og erosjonen klassifiseres til ingen/litt. Ravina er vist på plankart i Figur 2-16 sammen med et bilde av bekken i Figur 2-17.

Figur 2-16: Befart ravine i Bogstad

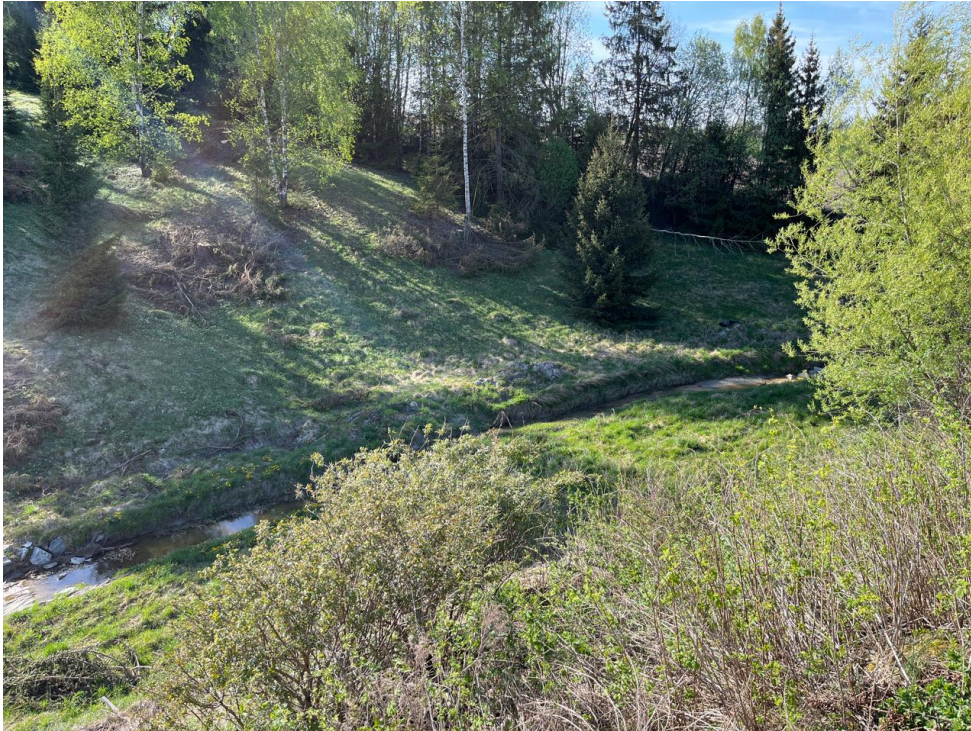
Figur 2-17: Ravina sett fra bildepunkt A

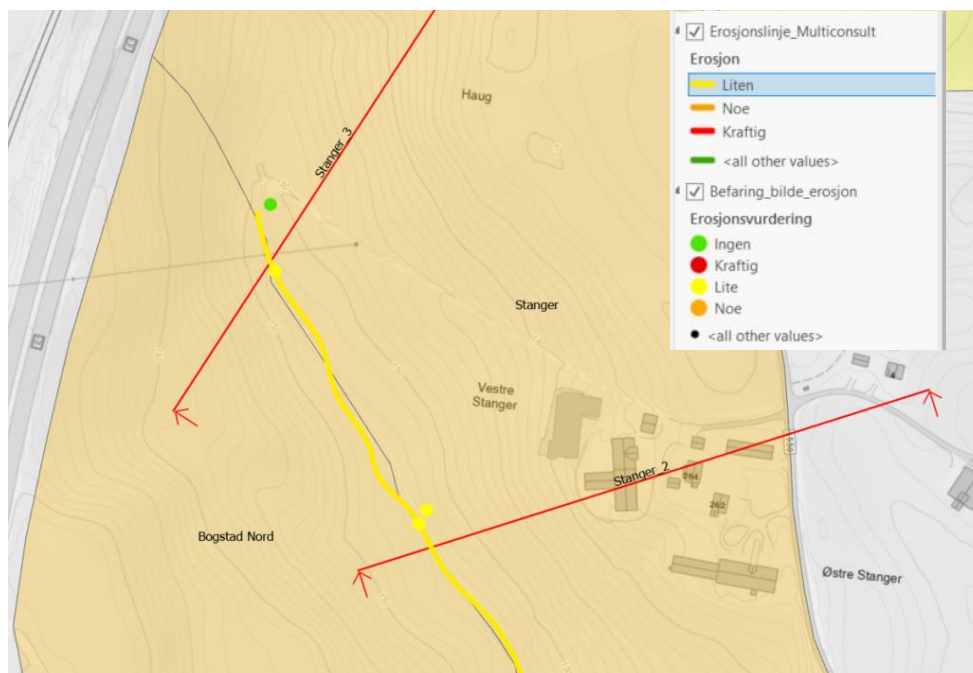
Det er nesten ikke erosjon i disse profilene i sonen, men ettersom det går en bekk der og det ikke er erosjonssikret er det markert lite erosjon i bekken. Se oppmerking i Figur 2-21.

Figur 2-21: Stanger. Multiconsults erosjonsvurdering ved aktuelle profiler.

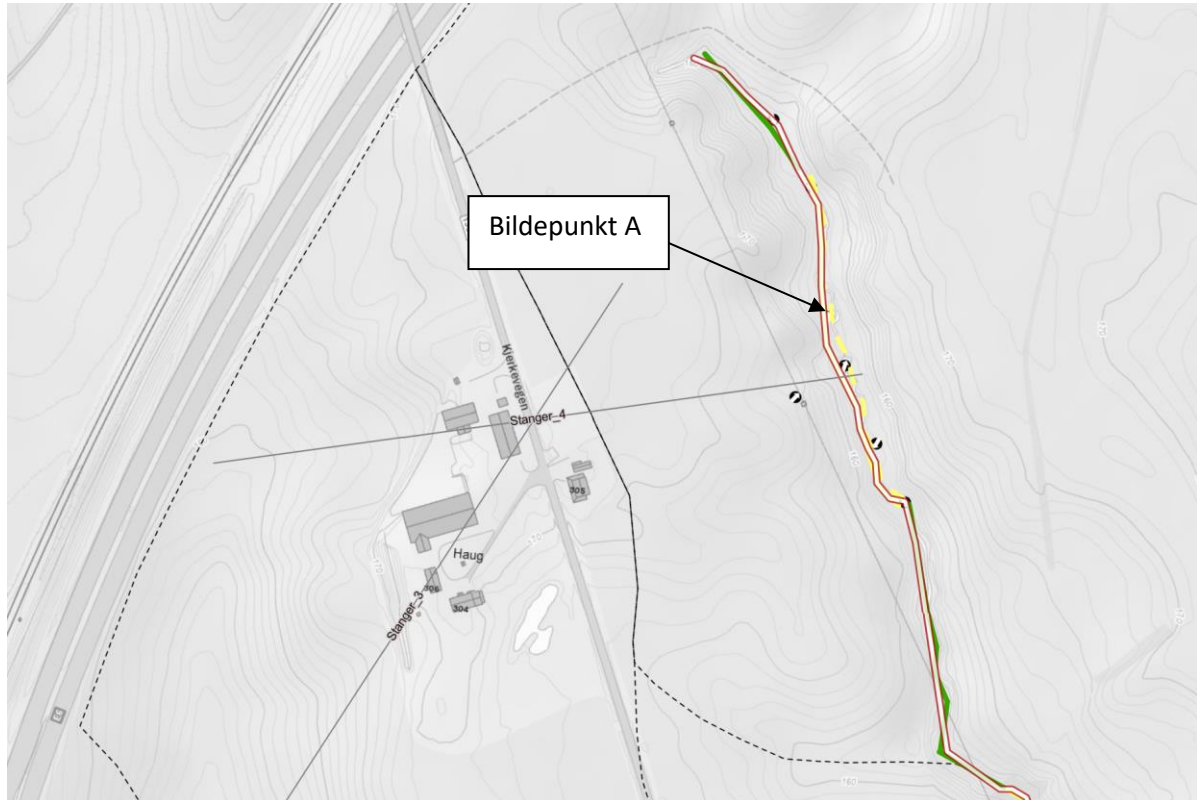
Mot bekken i Profil 4 (Figur 2-22) ser det ut til å være utført en utfylling/deponering av leirmasser. Det ligger betongrør i bekken, antagelig etter en tidligere brukt traktorveg. Det er tegn til en mindre utglidning (mindre enn 5 m), men som helhet klassifiseres strekket med litt erosjon. Øvre del av bekken er steinsatt. Et bilde fra bekken er gjengitt i Figur 2-23.

Figur 2-22: Erosjonsvurdering ved Stanger 4. Helstrek: NVE, stiplet: Multiconsult. Rød/hvit strek er anbefaling om oppfølging av erosjon.

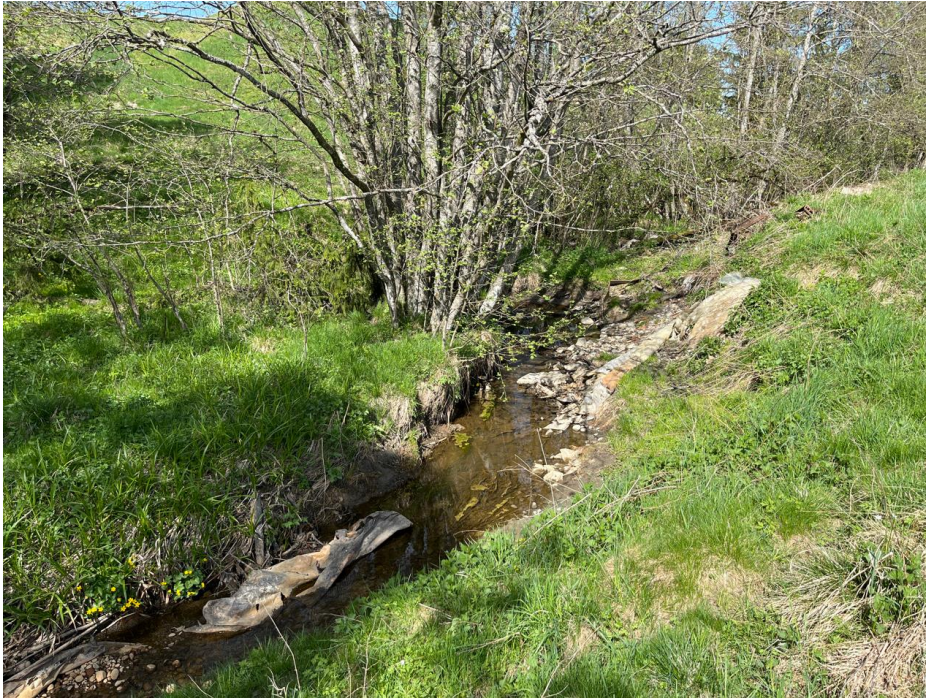
*Figur 2-23: Bekk sett fra bildepunkt A. Litt erosjon*

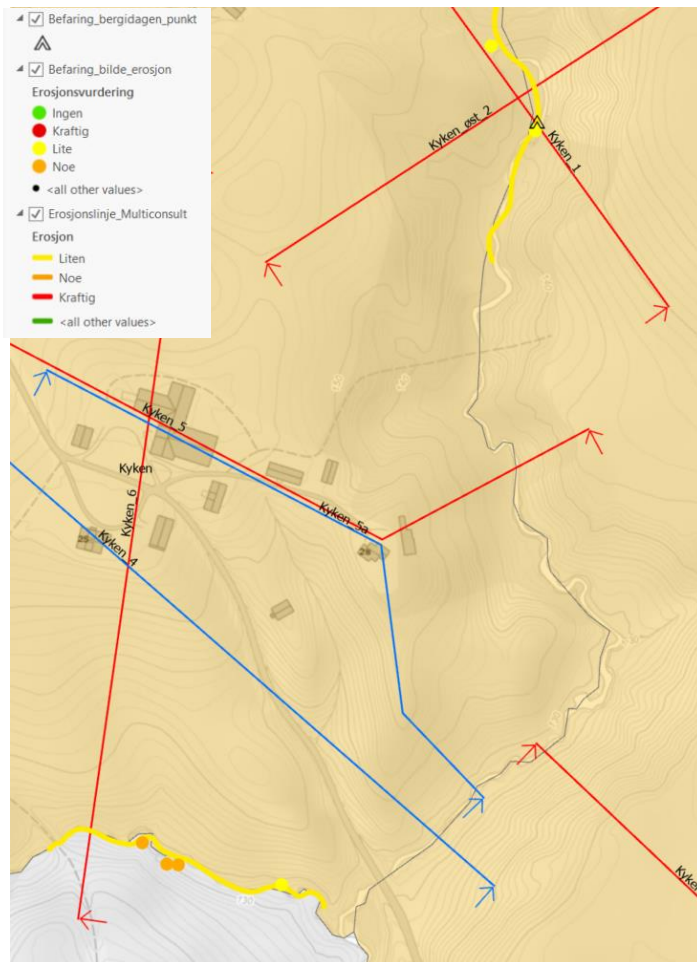
Generelt er var det lite erosjon i områdene som ble befart med unntak av området ved Kyken 6 der det var noe erosjon. Se oppmerking i Figur 2-29.

Figur 2-29: Kyken. Multiconsults erosjonsvurdering ved aktuelle profiler.

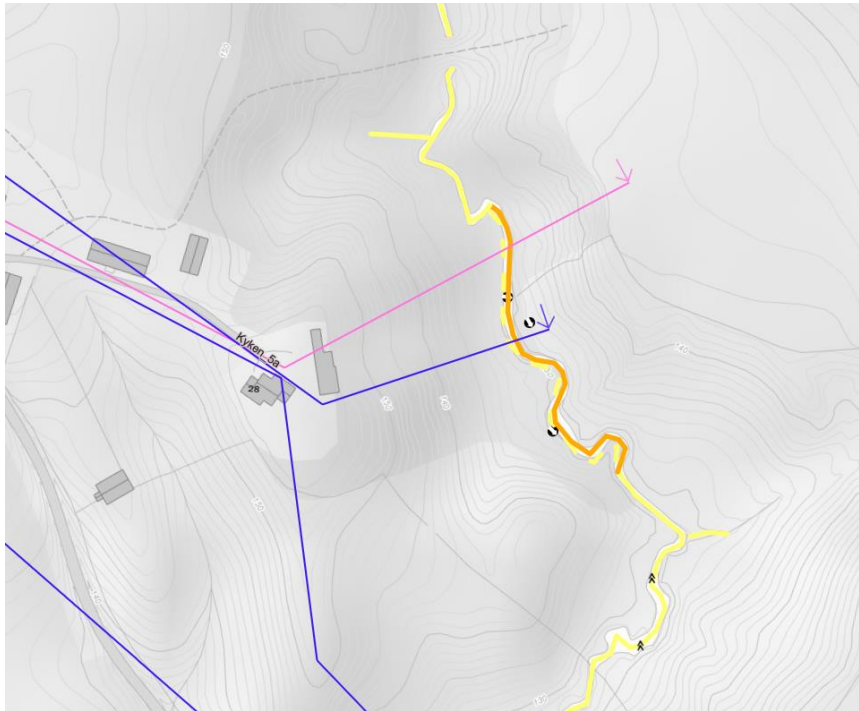
Bekk ved Kyken 5a ble befart (Figur 2-30). Det graver i bekken og det er noen punkter som kan klassifiseres som «noe» erosjon (Figur 2-31), men i profilet er det flatt ved bekken og ingen større utglidninger. Det vurderes at strekningen representert ved profil 5a kan klassifiseres med «lite» erosjon.

Figur 2-30: Erosjonsvurdering ved Kyken 5. Helstrek: NVE, stiplet: Multiconsult

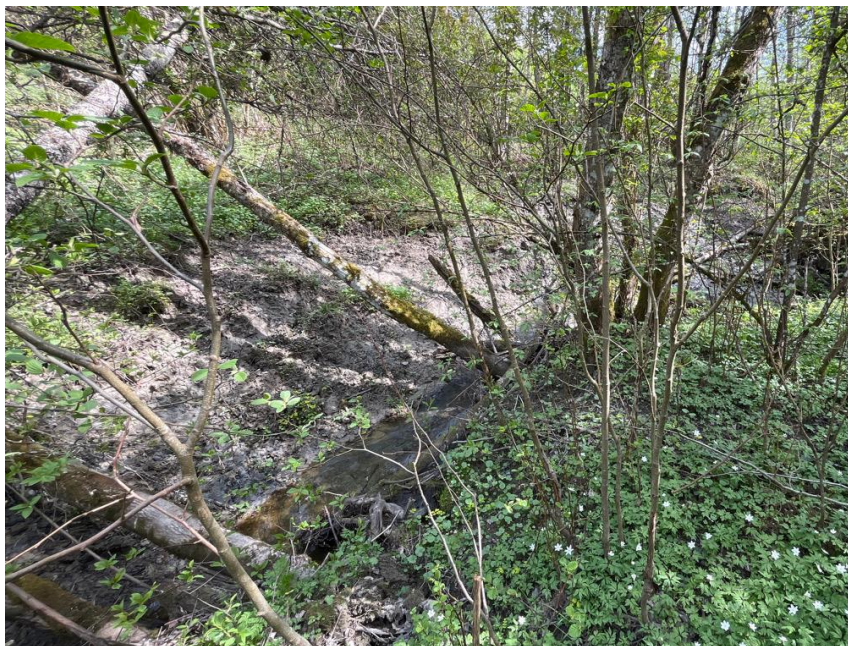
Figur 2-31: Fotografi i bunn av profil Kyken 5a

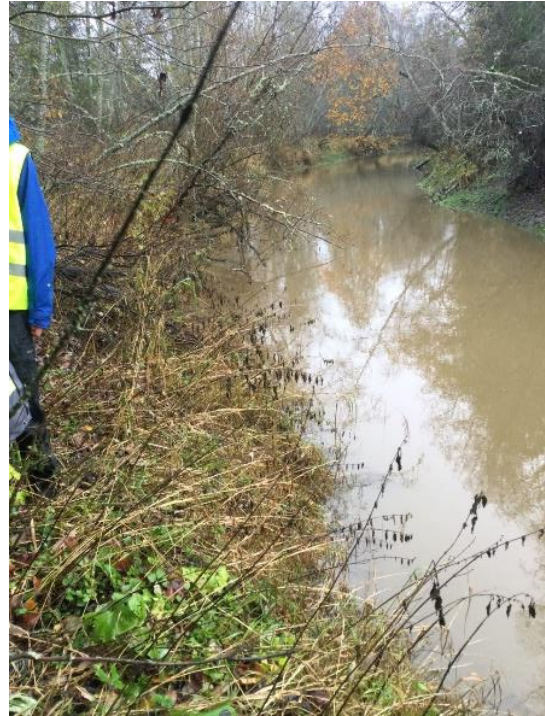
I foten av profil 3 og 4 renner elven Rømua som har generelt ganske høy vannføring. Det er imidlertid lav gradient og hastighet på vannet. Vannet er ganske misfarget brunt, og trærne står litt på skakke, men det var lite tegn til utglidninger. I profil 1 var det en stor rotasjonsglidning som bekken graver i, men flere tegn tydet på at det var noe heller enn kraftig erosjon i profilet.

Figur 2-34: Profil 3. Mot nord. Lite erosjon.

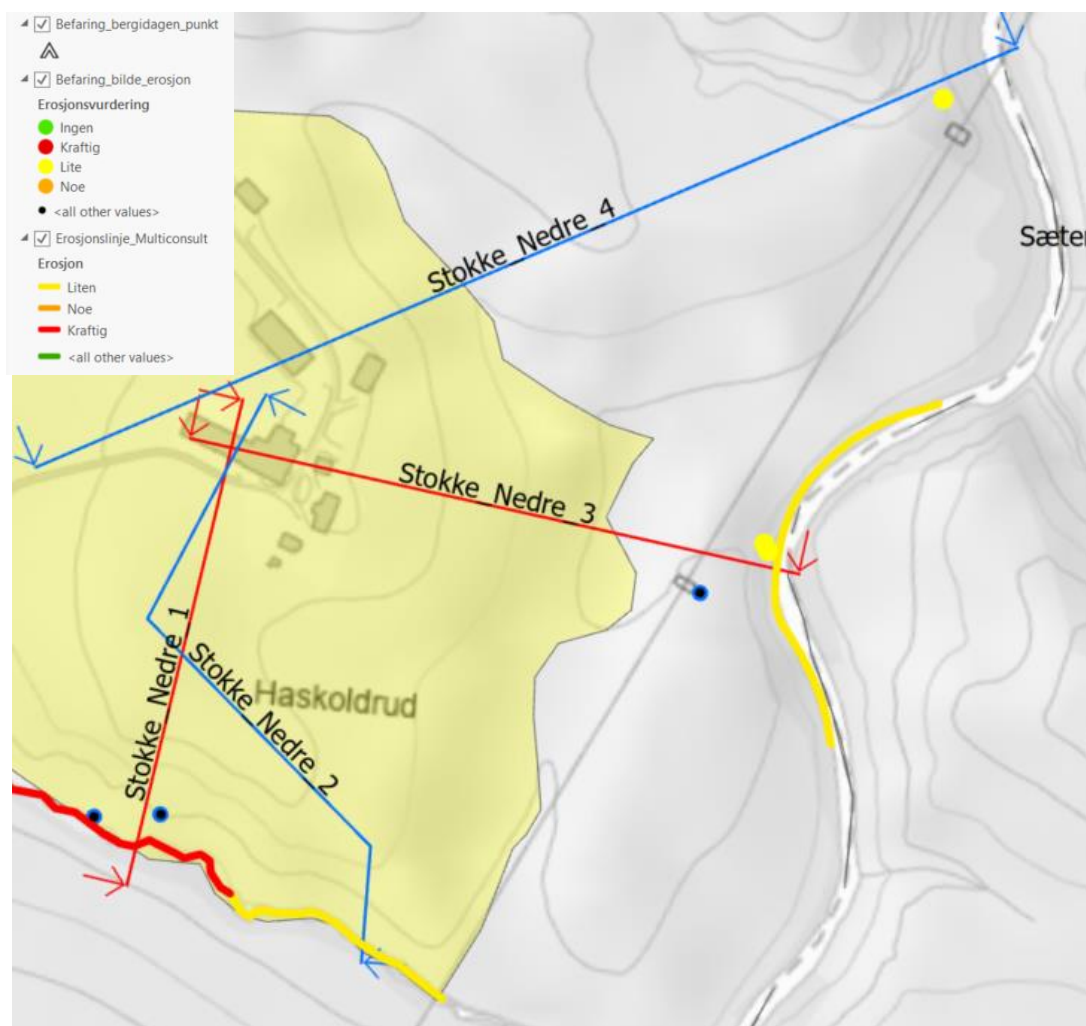
Profilene har derfor blitt tildelt erosjonskategorien Lite. Se Figur 2-36.

Figur 2-36: Stokke Nedre. Multiconsults erosjonsvurdering ved aktuelle profiler.

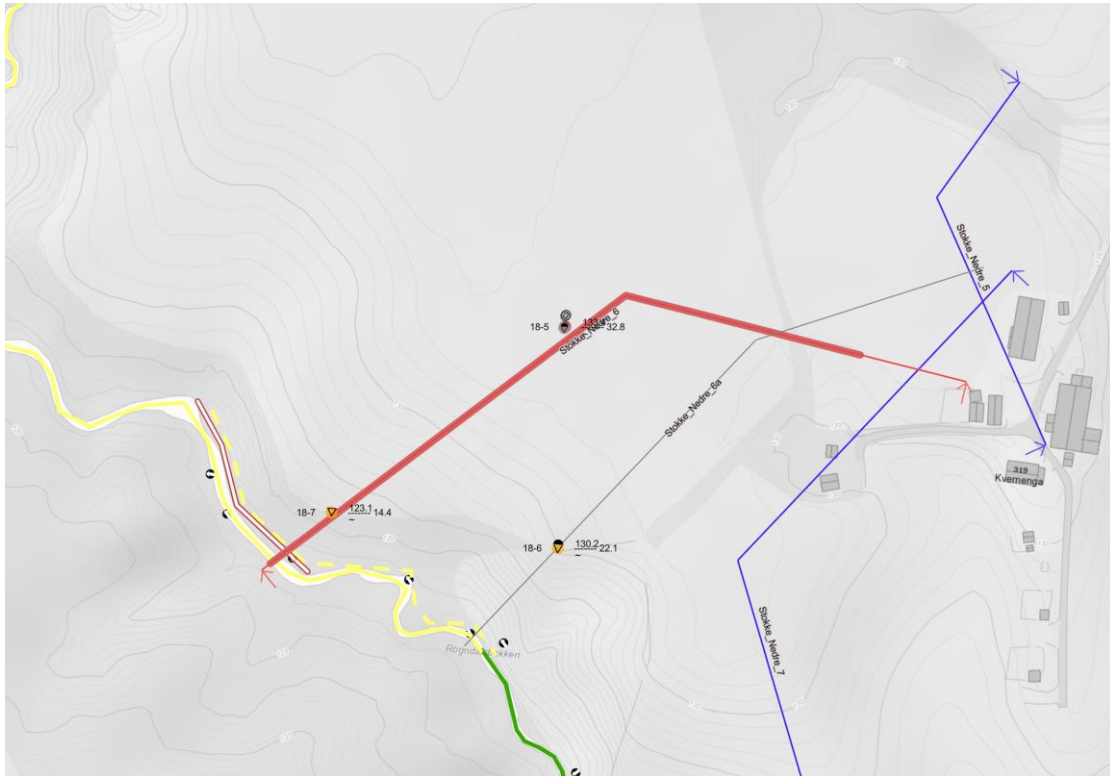
Profilene Stokke\_Nedre 6 og 6a ble befart (Figur 2-37). Tidligere klassifisering med «litt» erosjon bekreftes. Det graver noe sideveis, men det er ingen utglidninger (Figur 2-38). På sikt kan bekken grave seg inn i skråningene og det bør vurderes å følge opp erosjonssituasjonen i profil 6.

Figur 2-37: Erosjonsvurdering ved Stokke\_Nedre\_6 og 6a. Helstrek: NVE, stiplet: Multiconsult. Rød/hvit strek er anbefaling om oppfølging av erosjon.

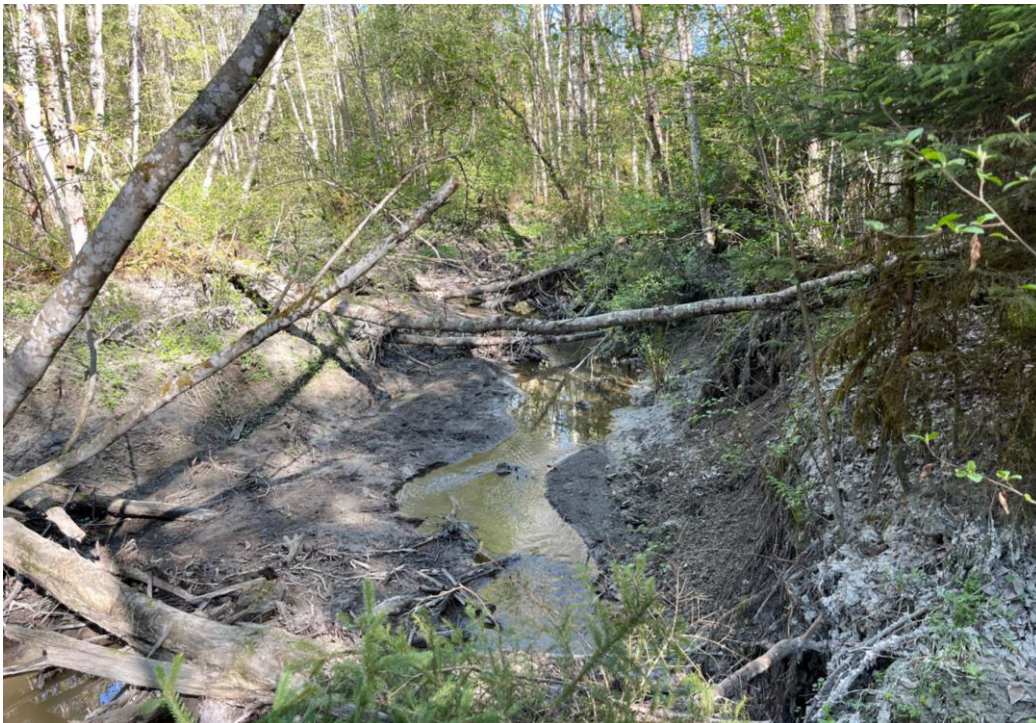
Figur 2-38: Fotografi av erosjonsforholdene i bekken rett nord for profil 6

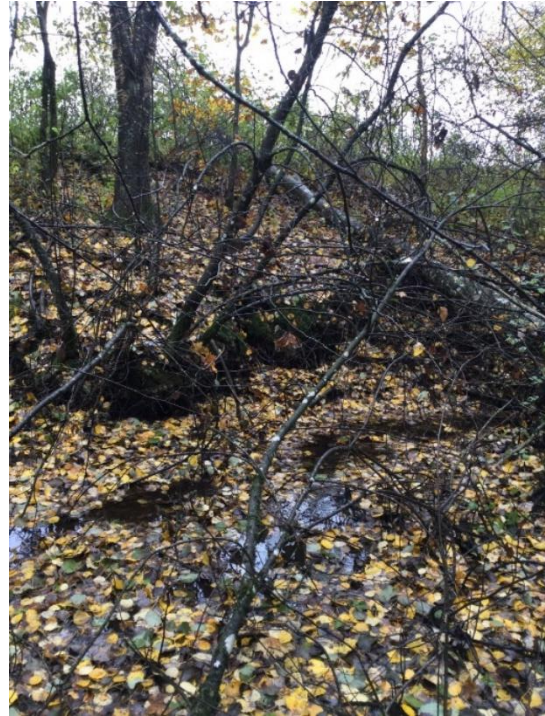
Figur 2-41: Profil 1. Mot vest. Stillestående vann. Lite erosjon.

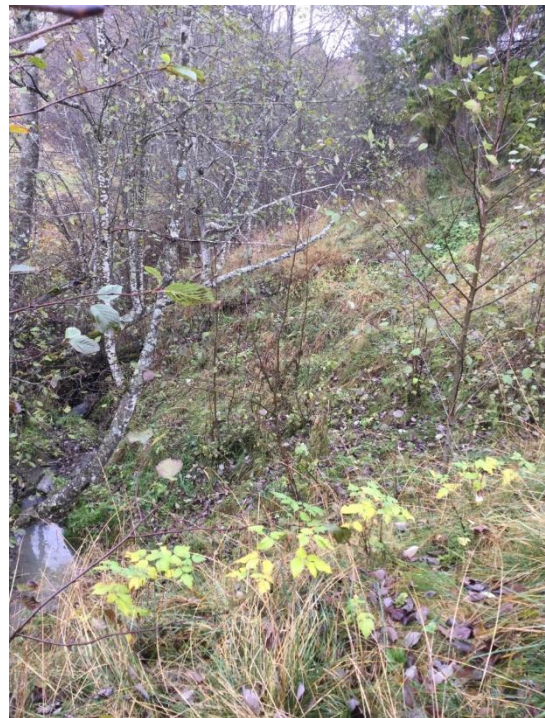
Figur 2-43: Profil 2. Mot sørvest. Stor utglidning. Noe erosjon.

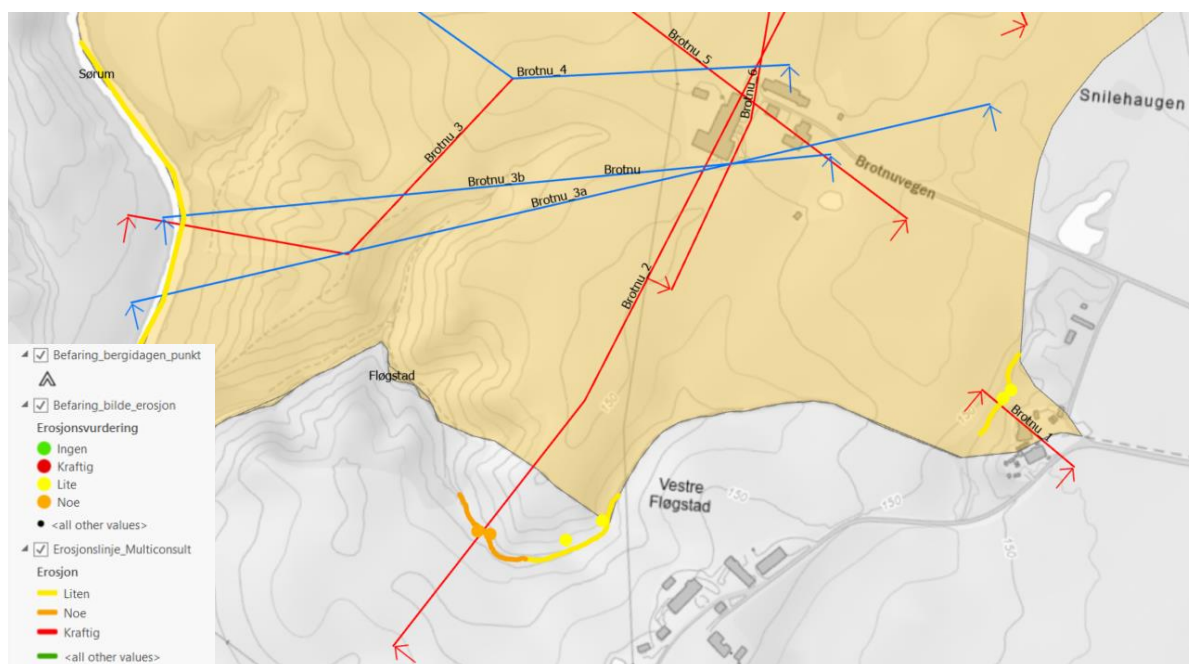
Det er altså lite erosjon ved profil 1, mens noe erosjon i profil 2. Se Figur 2-44.

Figur 2-44: Brotnu. Multiconsults erosjonsvurdering ved aktuelle profiler.

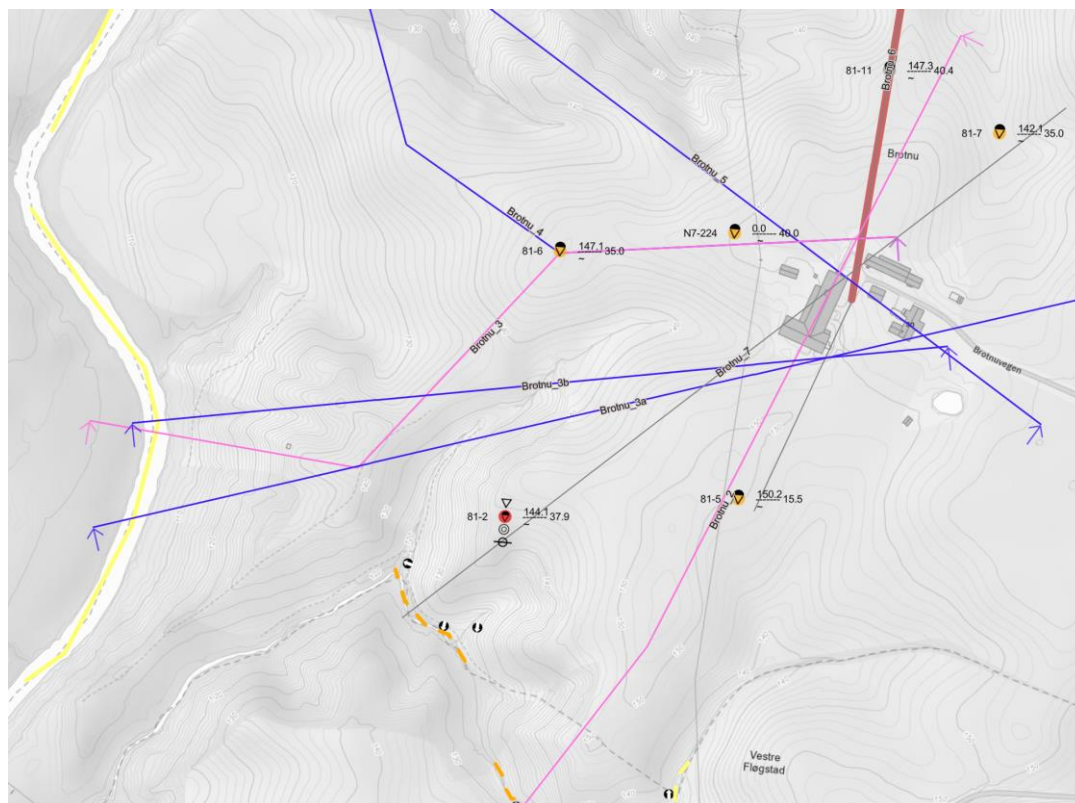
Ravina ved profil Brotnu\_7 hadde ikke tidligere erosjonsvurdering. Det er flere utglidninger langs den befarte strekningen, og den kan sies å tilsvare forholdene ved Brotnu-2. Erosjonen klassifiseres som «noe». Elva ved Brotnu 3 ble også befart og «lite» erosjon ble bekreftet.

Figur 2-45: Erosjonsvurdering ved Brotnu\_7. Helstrek: NVE, stiptet: Multiconsult. Rød/hvit strek er anbefaling om oppfølging av erosjon.

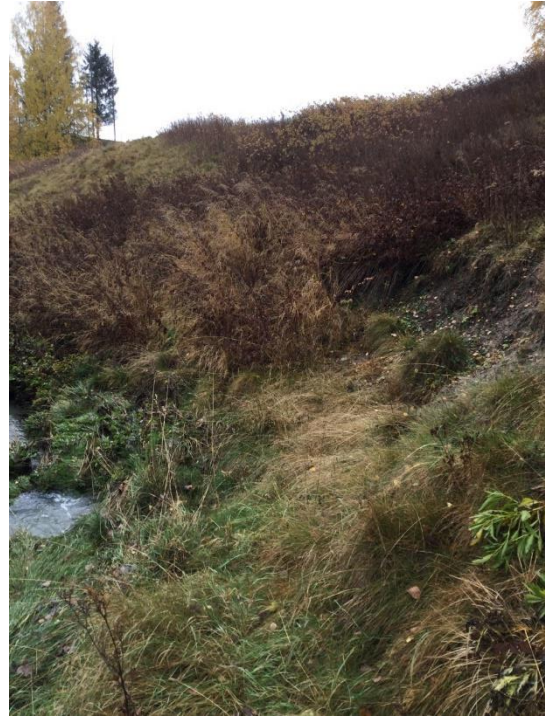
I foten av profil 5 var det helt klart noe erosjon med en middels størrelse på bekk samt noe gradient. Videre var det noen relativt ferske overflateutglidninger på 4-5 meters bredde og bekken graver i leire.

Figur 2-48: Profil 5. Mot sørvest. Stor rotasjonsutglidning. Noe erosjon.

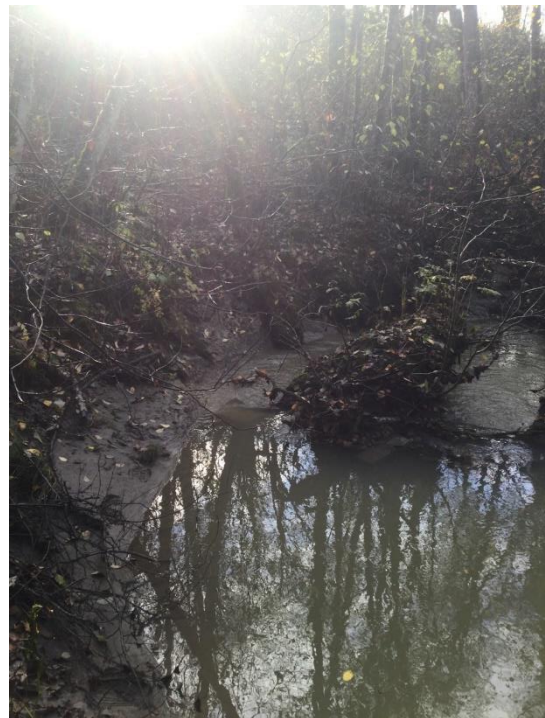
I profil 10 var det generelt mindre erosjon, men noe i ett punkt. Også her graver bekken i leire, men med mindre gradient og lavere vannføring. Bekken meandrerer imidlertid ganske kraftig stedvis.

Figur 2-50: Profil 10. Mot sør. Noe erosjon akkurat her.

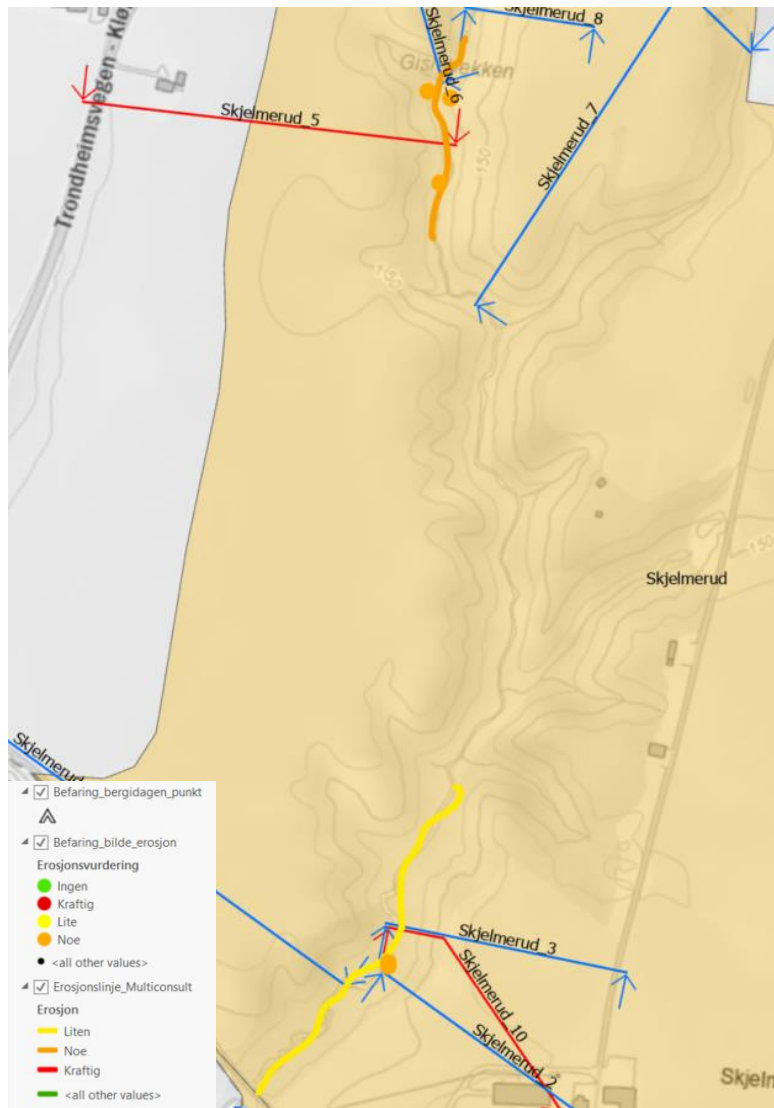
Det er derfor gitt erosjonsvurdering som angitt på Figur 2-51. Generelt lite erosjon i profil 10 og noe erosjon i nord i profil 5.

Figur 2-51: Skjelmerud. Multiconsults erosjonsvurdering ved aktuelle profiler.

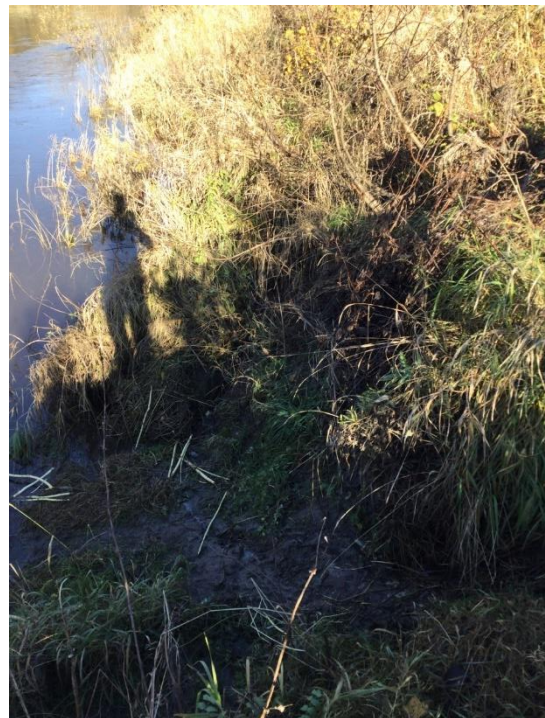
I profil 1a er det lokalt sikret i yttersvingen med stein. Vanskelig å si hvor godt denne steinsikringen fungerer og hvor dypt den er satt.

Figur 2-56: Profil 1a. Mot sør. Utglidning ned i elv. Noe erosjon vurdert fra før.

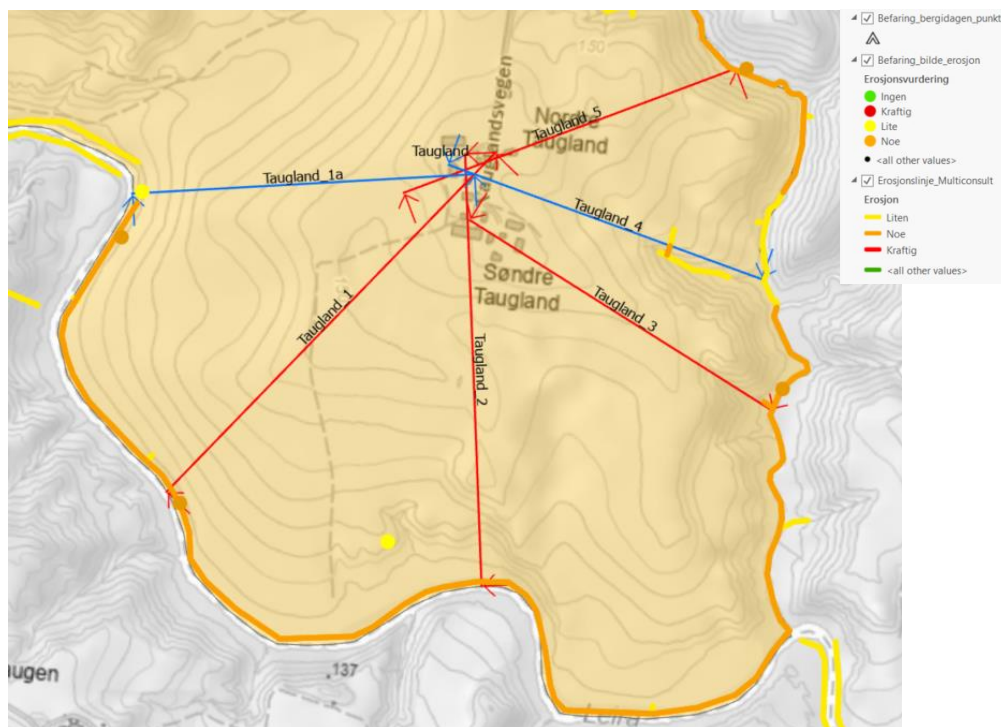
Derfor er Multiconsult enige med tidligere erosjonsvurdering. Det er noe erosjon stort sett i alle profilene. Vurderingen er anvist i Figur 2-58.

Figur 2-58: Taugland. Multiconsults erosjonsvurdering ved aktuelle profiler.

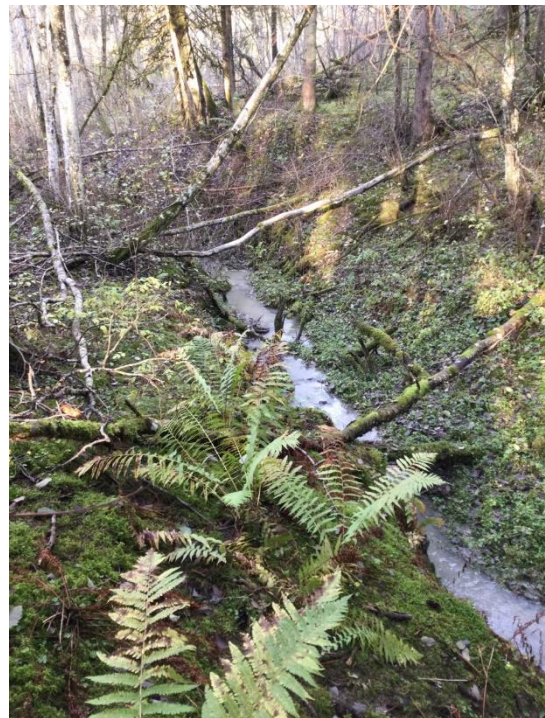
Figur 2-63: Profil 6. Mot nordøst. Utglidninger i sideravine. Noe erosjon.

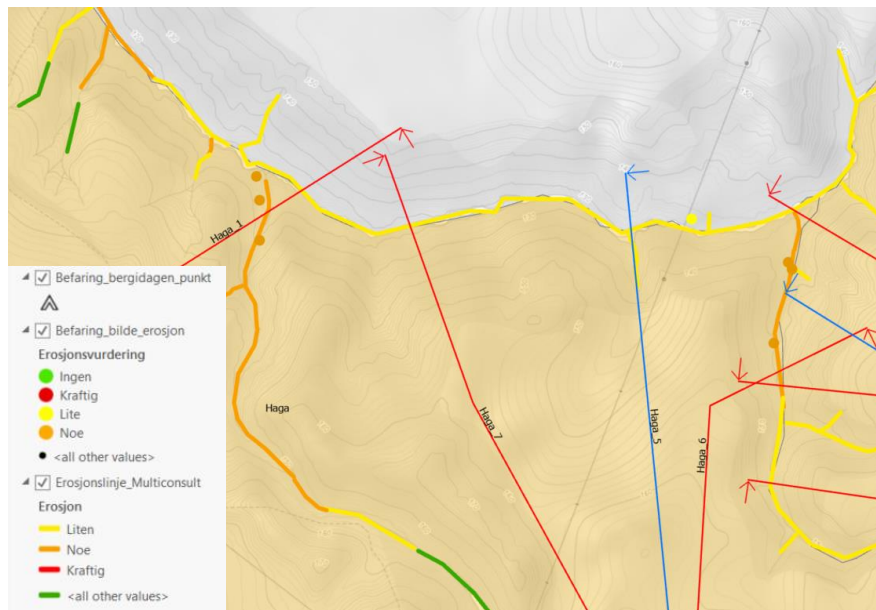
Det er klart noe erosjon i profilene. Se markering i Figur 2-64.

Figur 2-64: Haga. Multiconsults erosjonsvurdering ved aktuelle profiler.

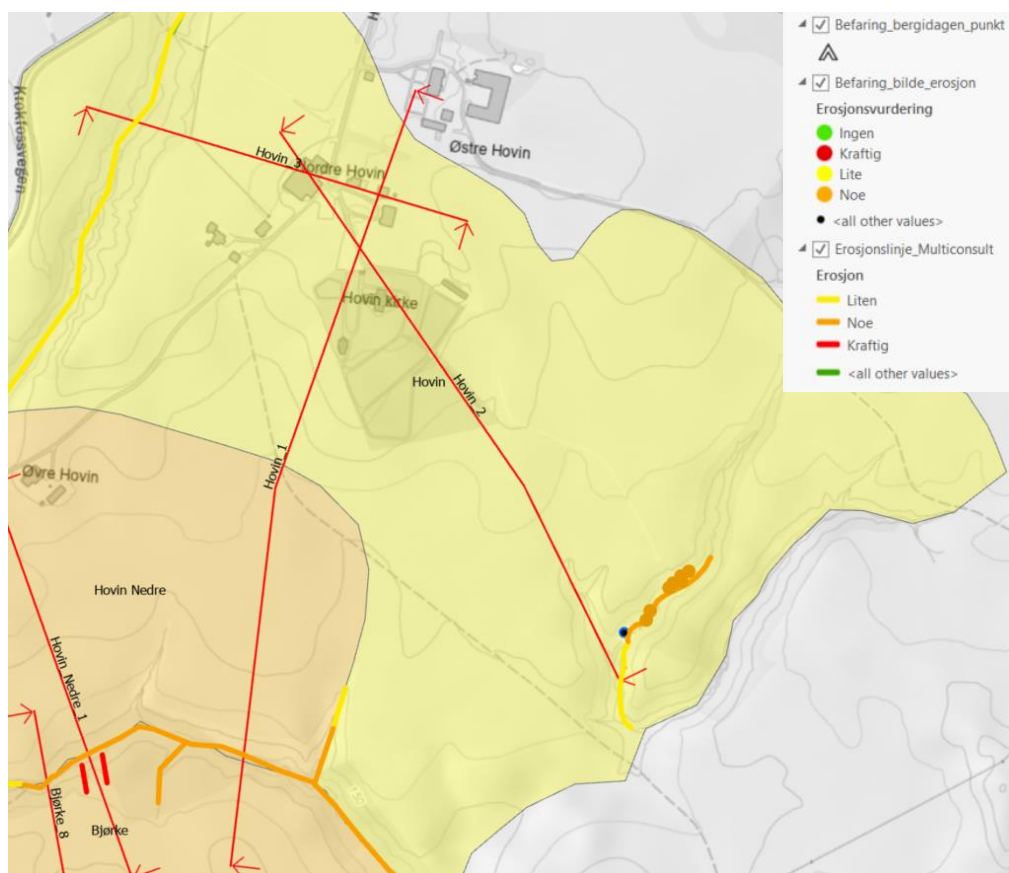
Det er altså noe erosjon i sideravinene og nord for profilet og mindre erosjon sørover. Se merking i Figur 2-68.

Figur 2-68: Hovin. Multiconsults erosjonsvurdering ved aktuelle profiler.

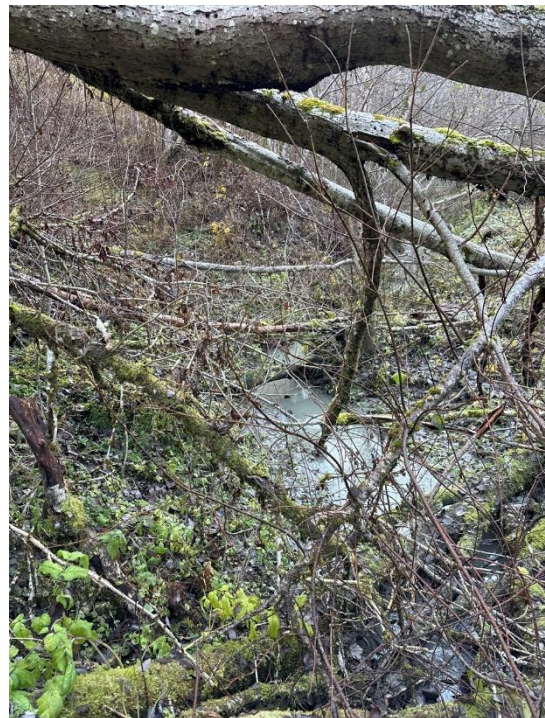
Figur 2-73: Profil 9. Mot sørvest. Lokale utglidninger. Trær står skrått. Noe erosjon.

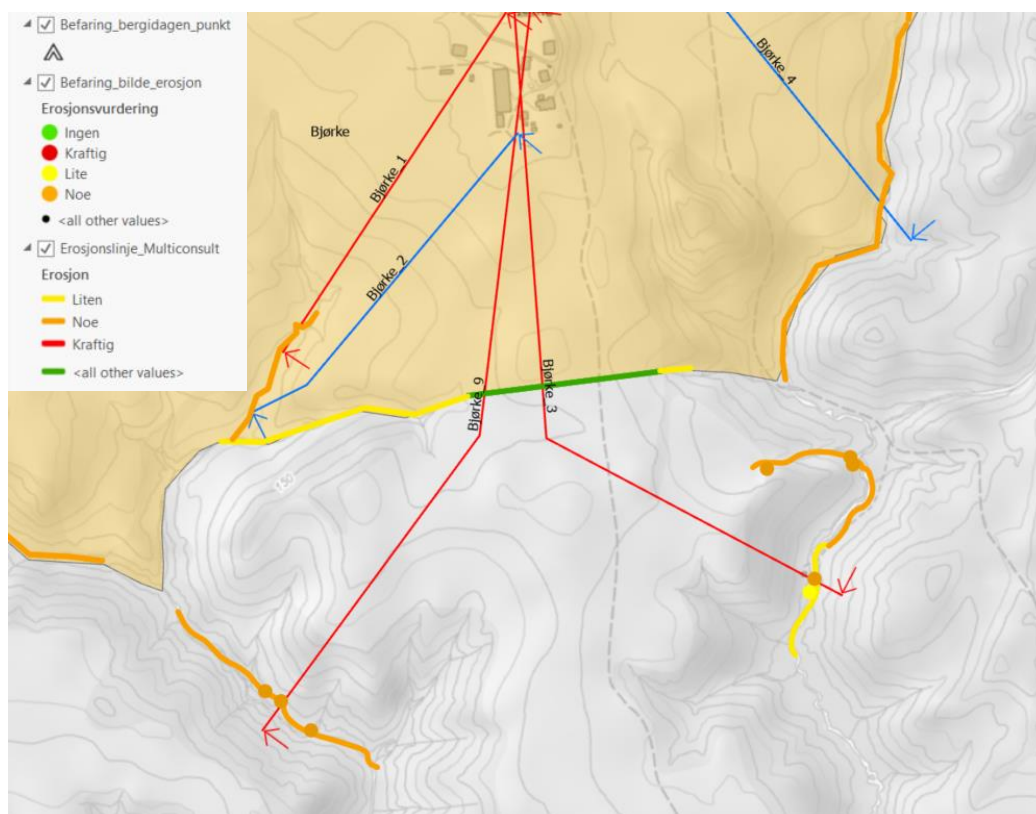
Det er altså generelt noe erosjon i profil 3 og 9, men akkurat i foten av profil 3 er det lite erosjon. Se erosjonsvurdering i Figur 2-74.

Figur 2-74: Bjørke. Multiconsults erosjonsvurdering ved aktuelle profiler.

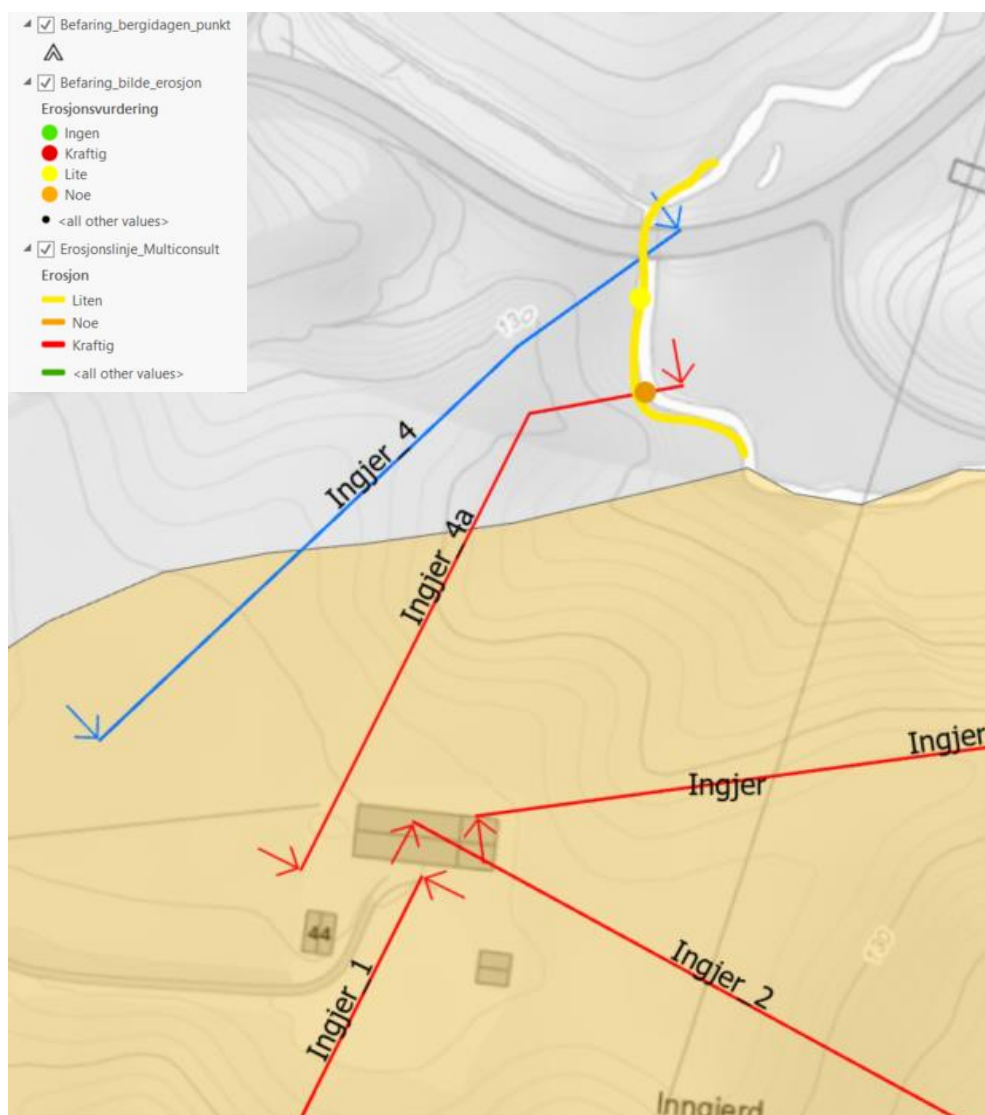
Figur 2-77: Ingjer. Multiconsults erosjonsvurdering ved aktuelle profiler.

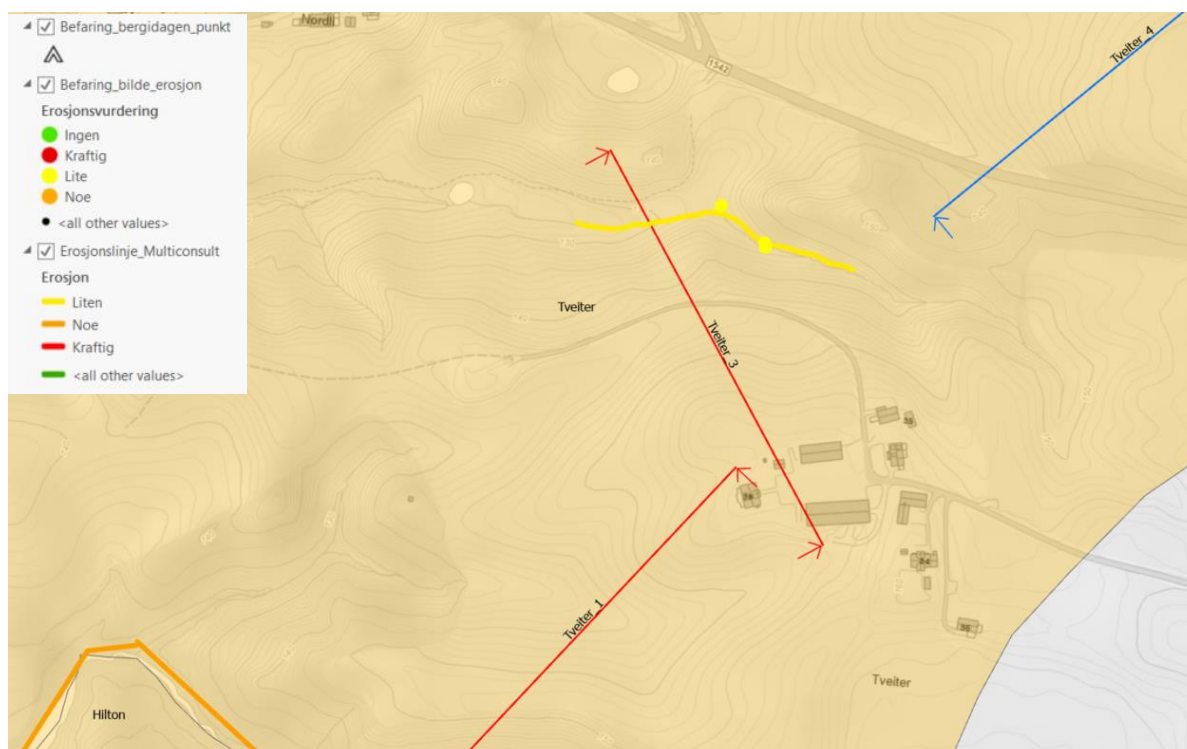
Figur 2-81: Tveiter. Multiconsults erosjonsvurdering ved aktuelle profiler.
