NOTAT RIG 001

| Oppdrag | Forenklet soneutredning Ullensaker | Dokumentkode | 10244558-01-RIG-NOT-001 |
| Emne | Erosjonsbefaringsnotat geoteknikk | Tilgjengelighet | Åpen |
| Oppdragsgiver | Norges vassdrags- og energidirektorat (NVE) | Oppdragsleder | Marit Isachsen |

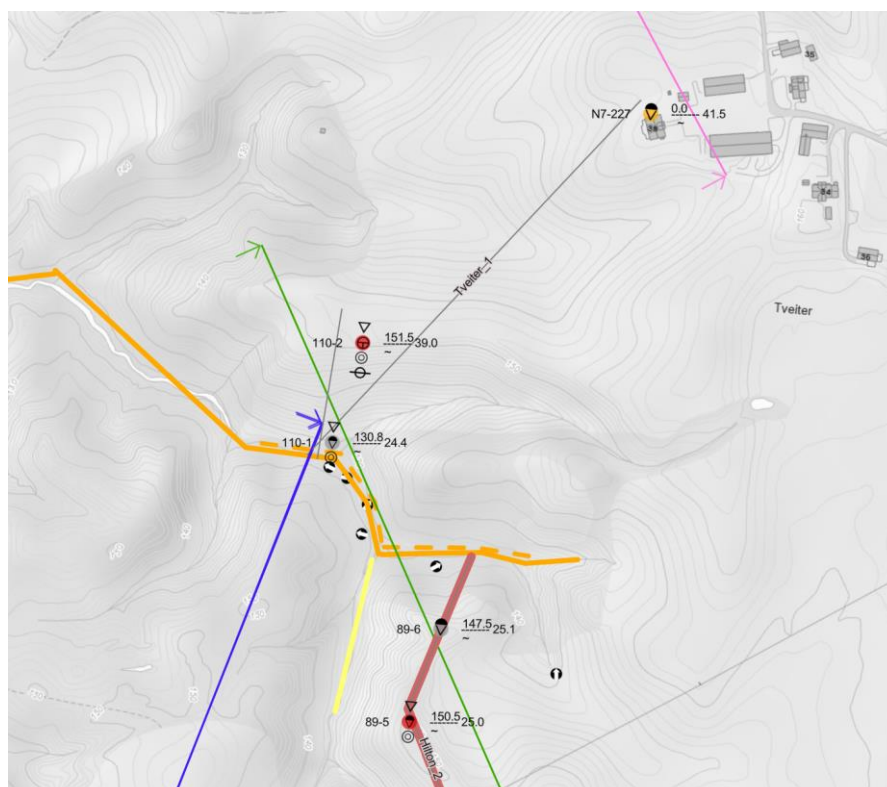
Figur 2-82: Erosjonsvurdering ved Tveiter 1. Helstrek: NVE, stiptet: Multiconsult.

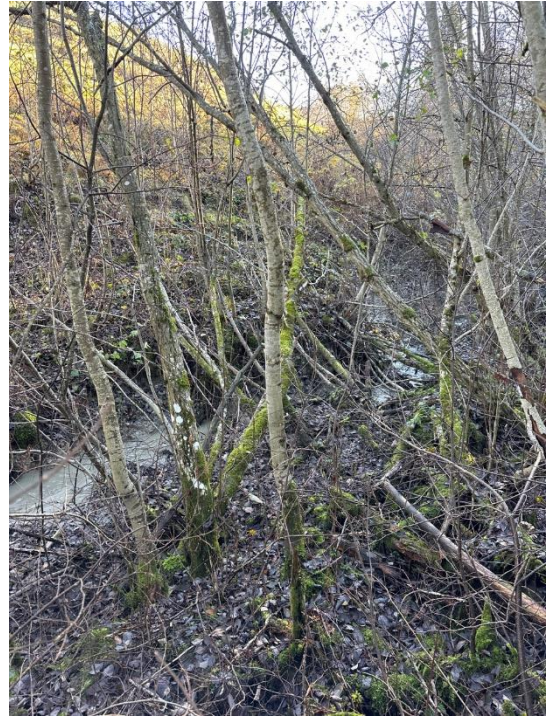
Figur 2-85: Profil 9. Mot sørøst. Kraftig erosjon vurdert fra tidligere.

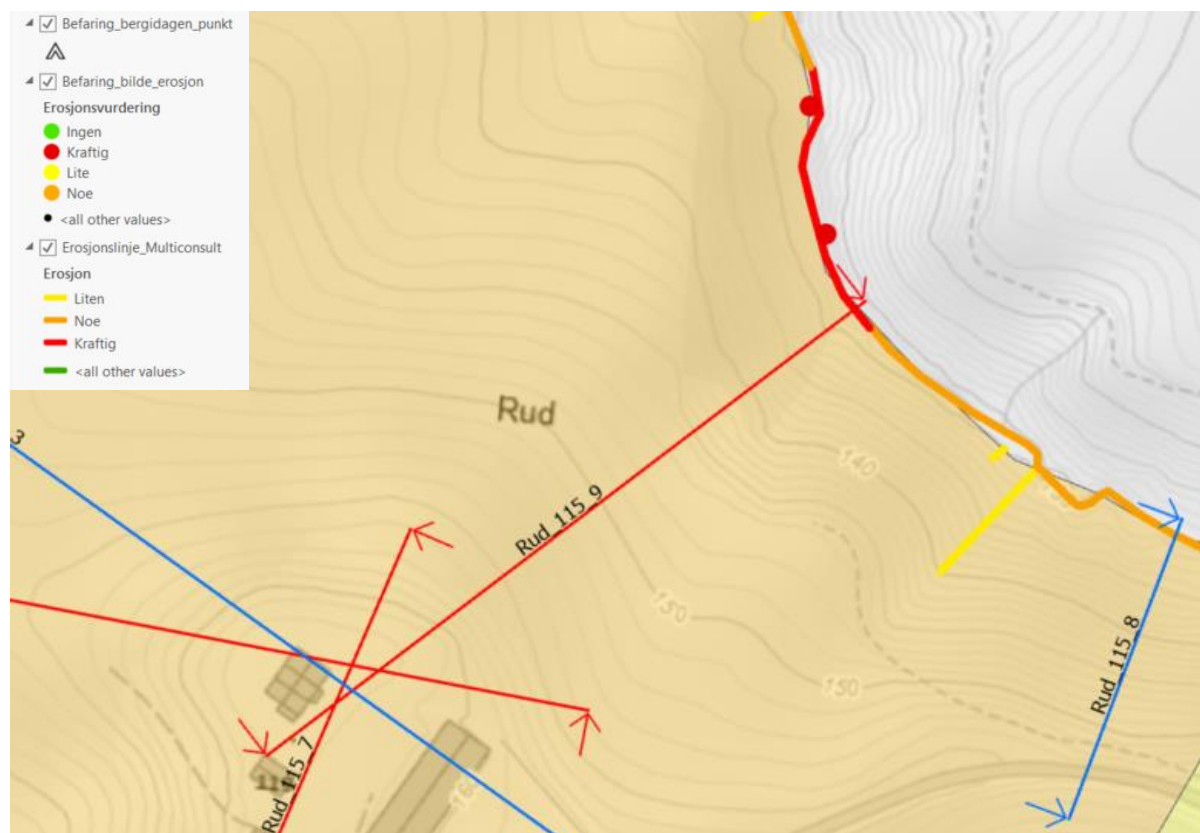
Figur 2-86: Rud. Multiconsults erosjonsvurdering ved aktuelle profiler.

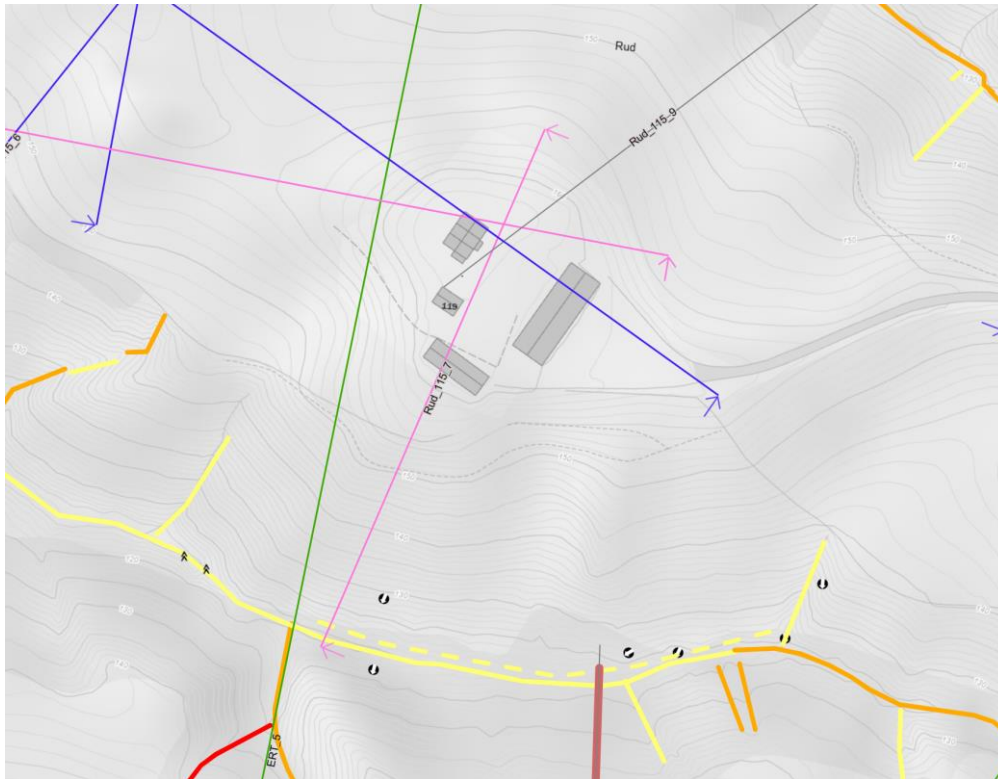
Figur 2-87: Erosjonsvurdering ved Rud 115 7. Helstrek: NVE, stiplet: Multiconsult.

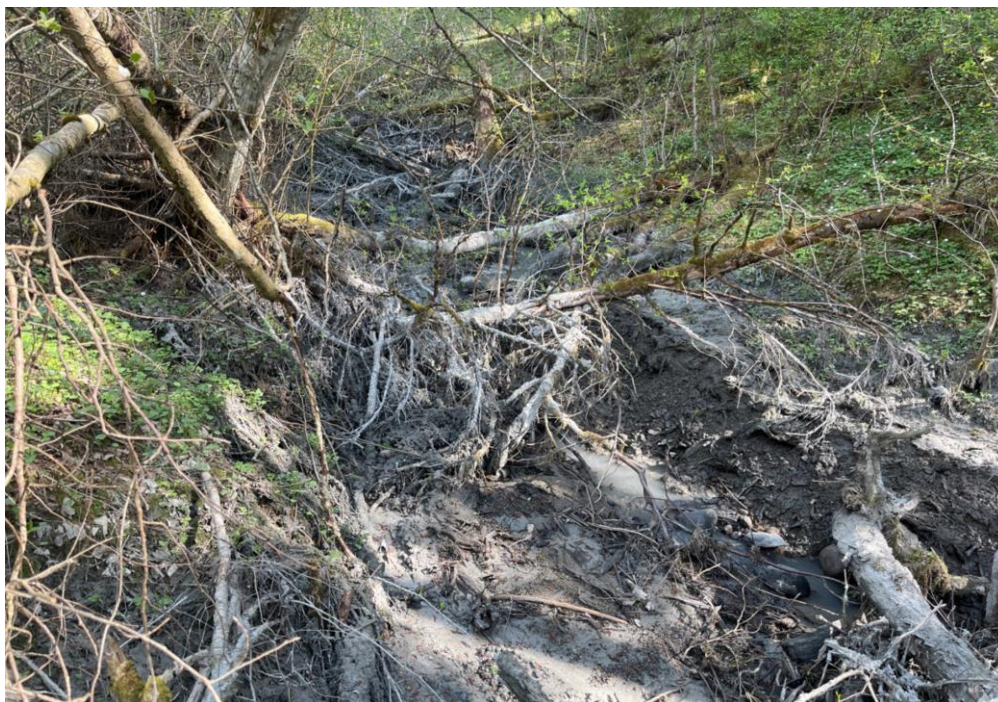
Figur 2-88: Bekk i bunn av profil Rud 115 7

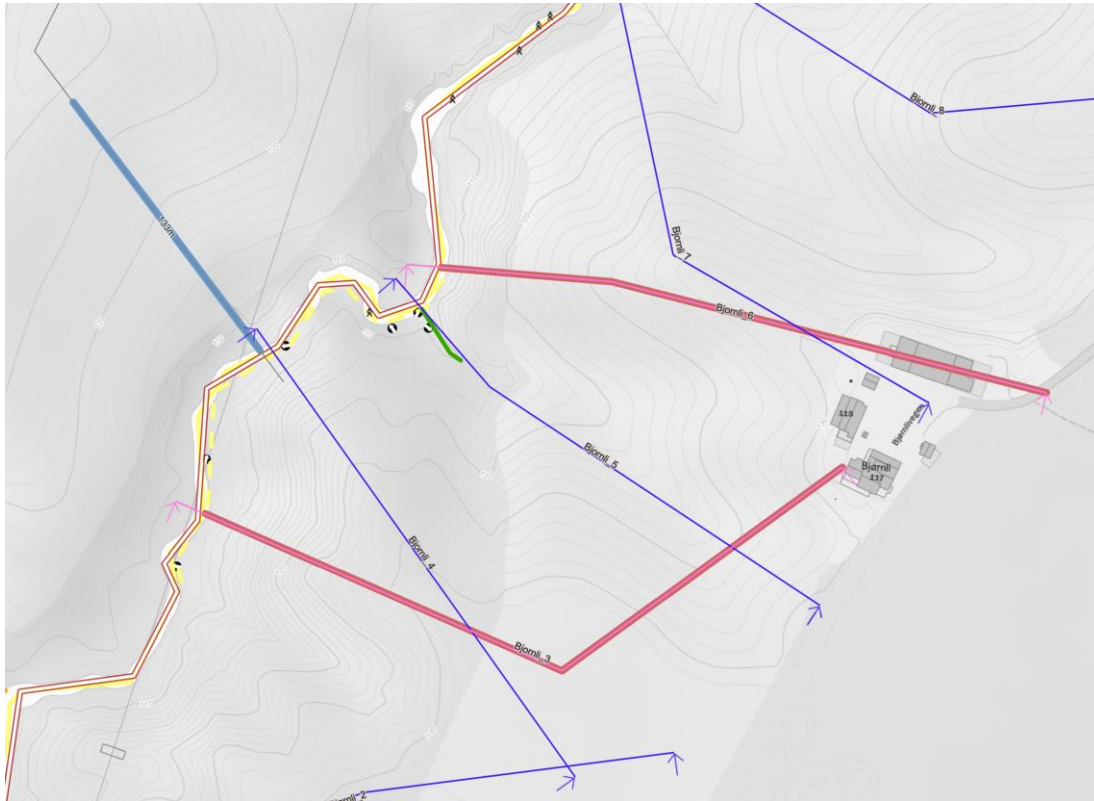
Figur 2-89: Erosjonsvurdering ved Bjørnli 3 og 6. Helstrek: NVE, stiplest: Multiconsult. Rød/hvit strek er anbefaling om oppfølging av erosjon.

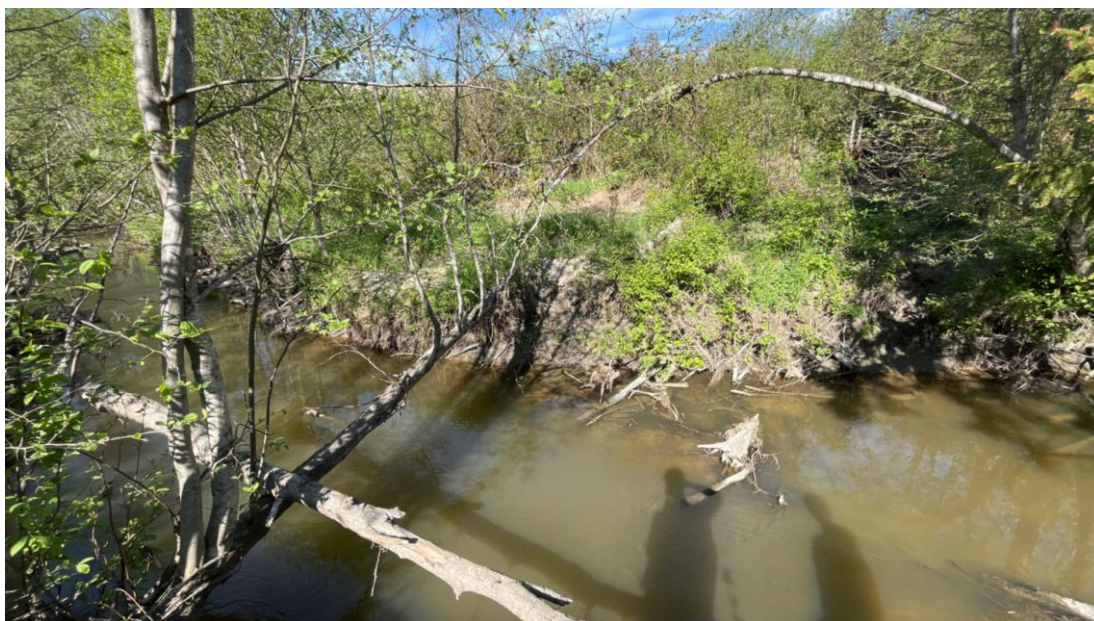
Figur 2-90: Fotografi i bunn av profil Bjørnli 4

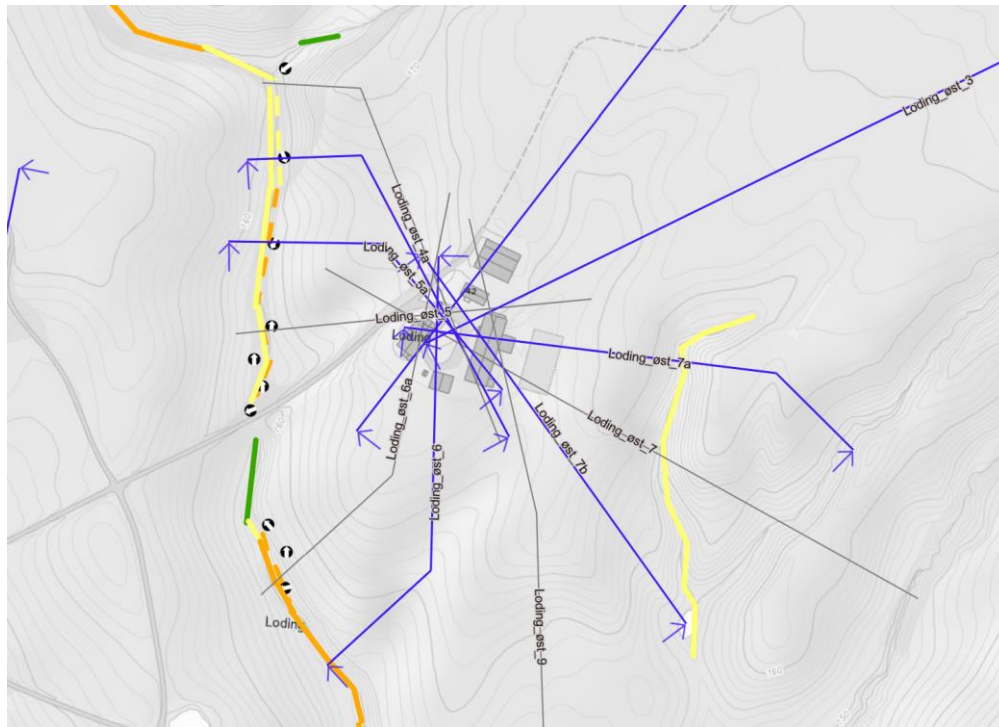
Figur 2-91: Erosjonsvurdering ved Loding Øst 4, 5 og 6. Helstrek: NVE, stiplet: Multiconsult.

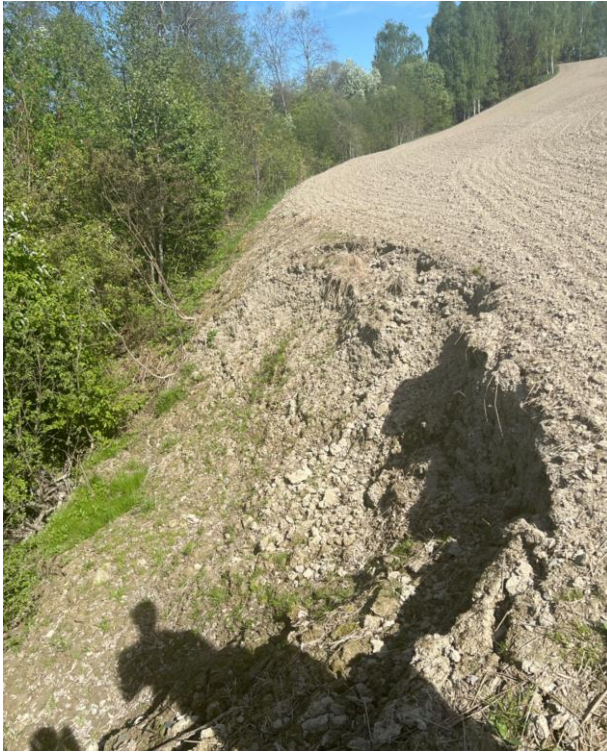
Figur 2-92: Utglidning i bunn av profil Loding Øst 5

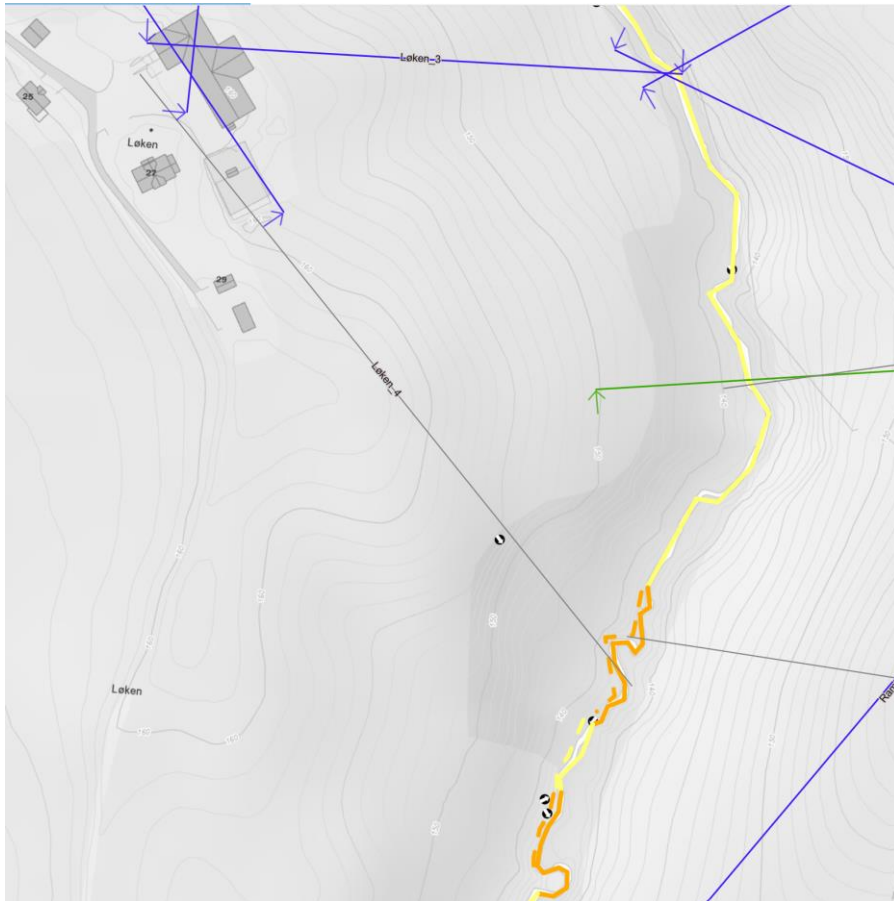
Figur 2-93: Erosjonsvurdering ved Løken 4. Helstrek: NVE, stiplet: Multiconsult.

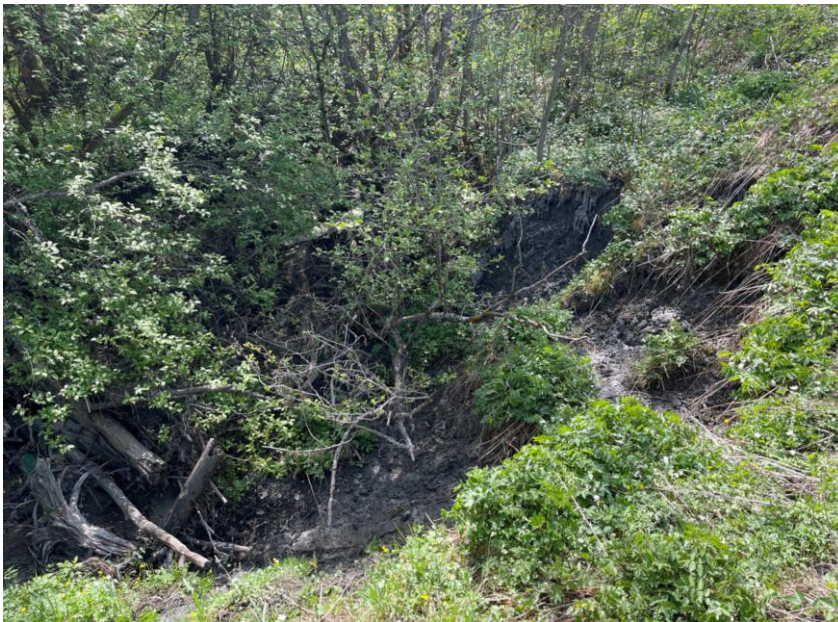
Figur 2-94: Utglidning sør for Løken 4

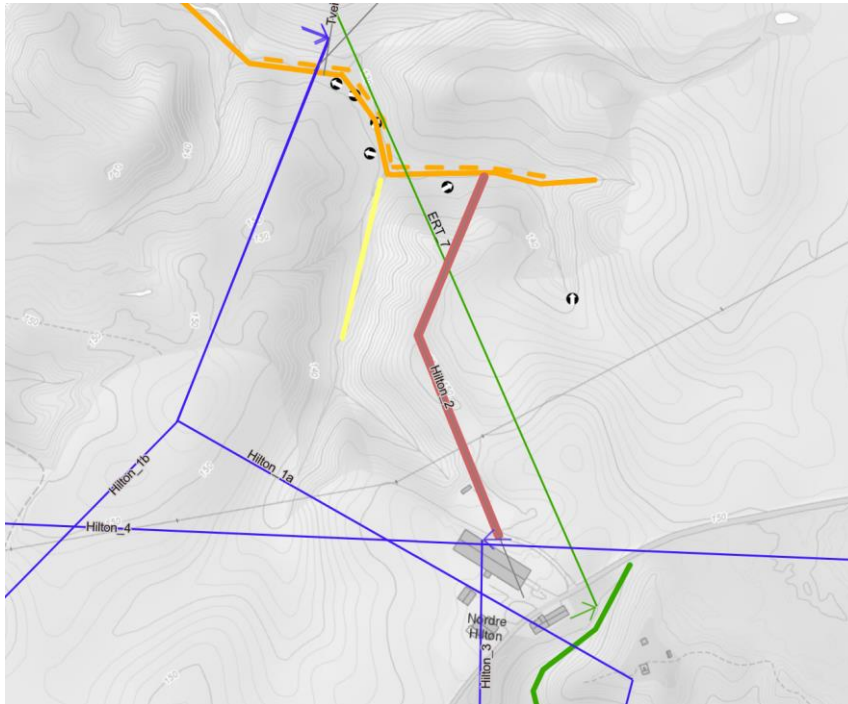
Figur 2-95: Erosjonsvurdering ved Hilton 2. Helstrek: NVE, stiplet: Multiconsult.

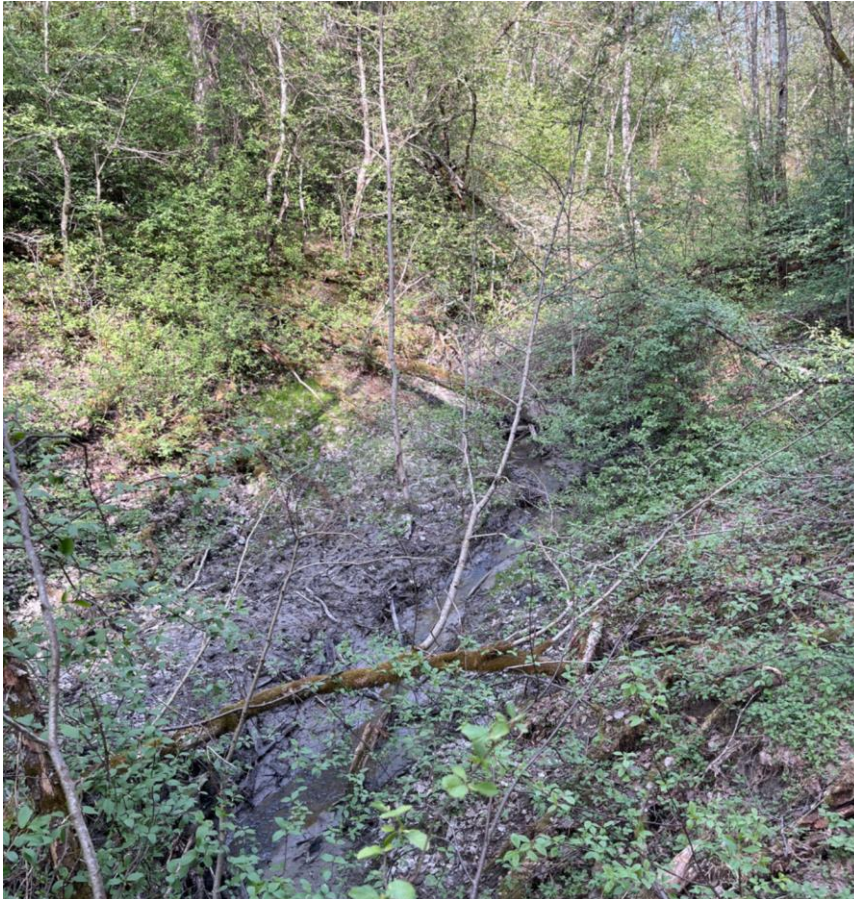
*Figur 2-96: Foto fra bekk i bunn av profil Hilton 2*

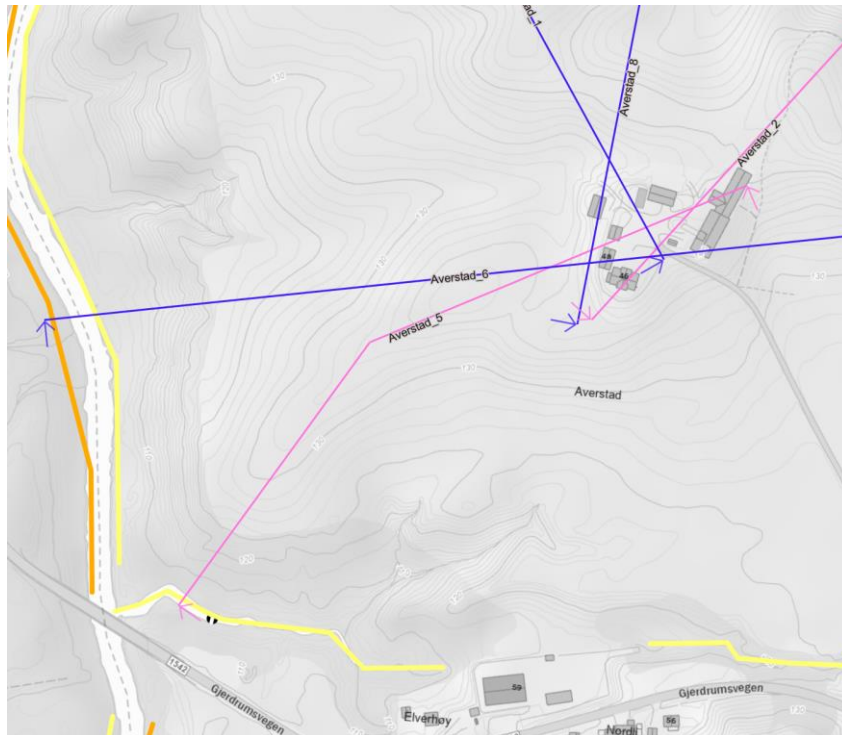
Figur 2-97: Erosjonsvurdering ved Averstad 5. Helstrek: NVE, stiplet: Multiconsult.

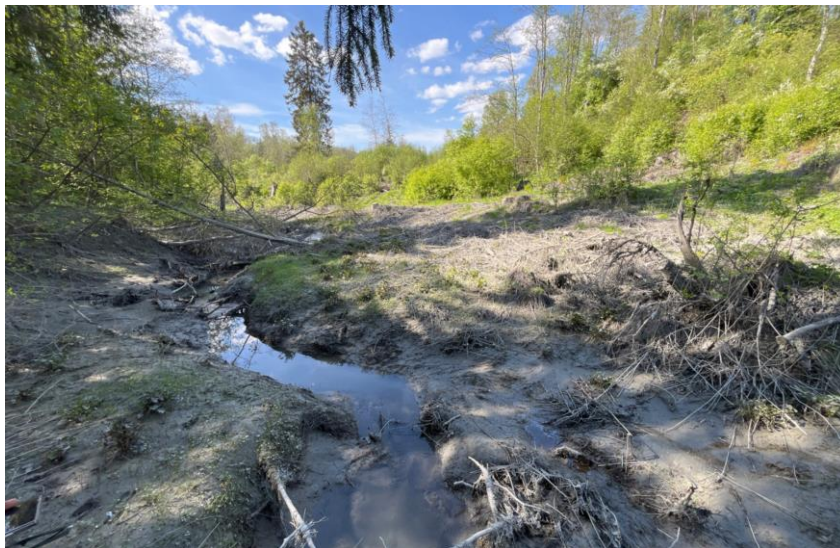
Figur 2-98: Bekk ved Averstad 5

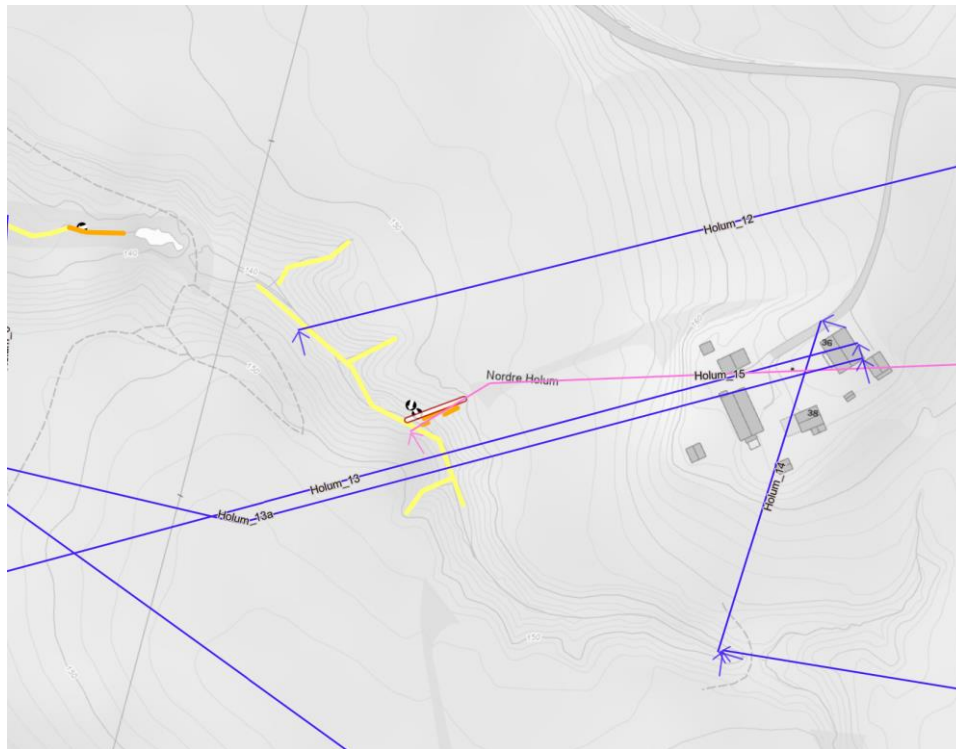
Figur 2-99: Erosjonsvurdering ved Nordre Holum 15. Helstrek: NVE, stiplet: Multiconsult. Rød/hvit strek er anbefaling om oppfølging av erosjon.

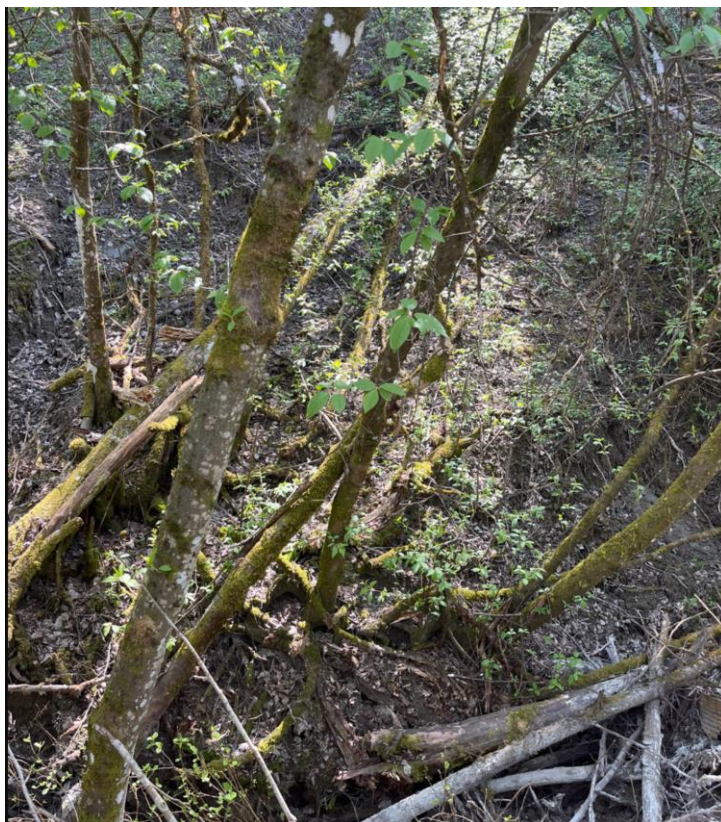
Figur 2-100: Ravine ved Holum 15. Mye rotete vegetasjon og skrot. Utglidning ca 5x5 m

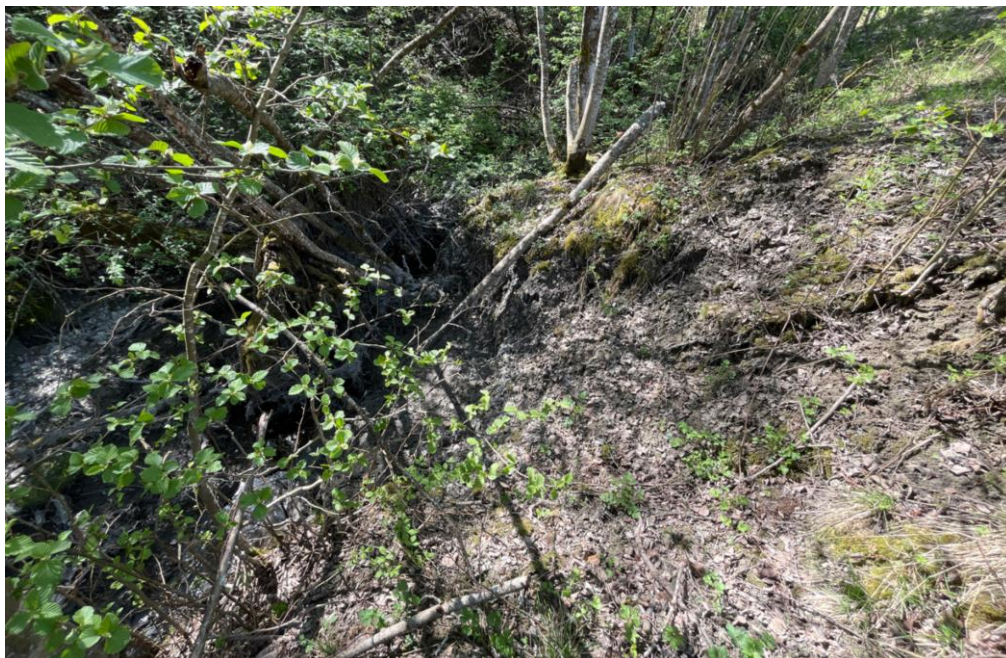
Figur 2-102: Erosjon og utglidning i bekk i profil Lystad 6

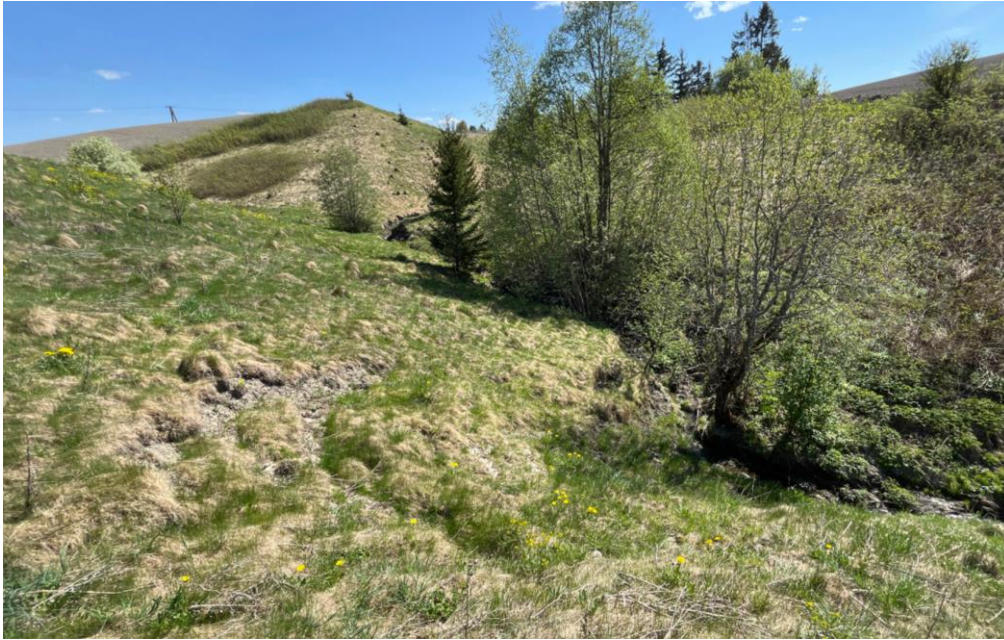
*Figur 2-103: Overflateglidning pga. erosjon i bekken i profil Lystad 9*

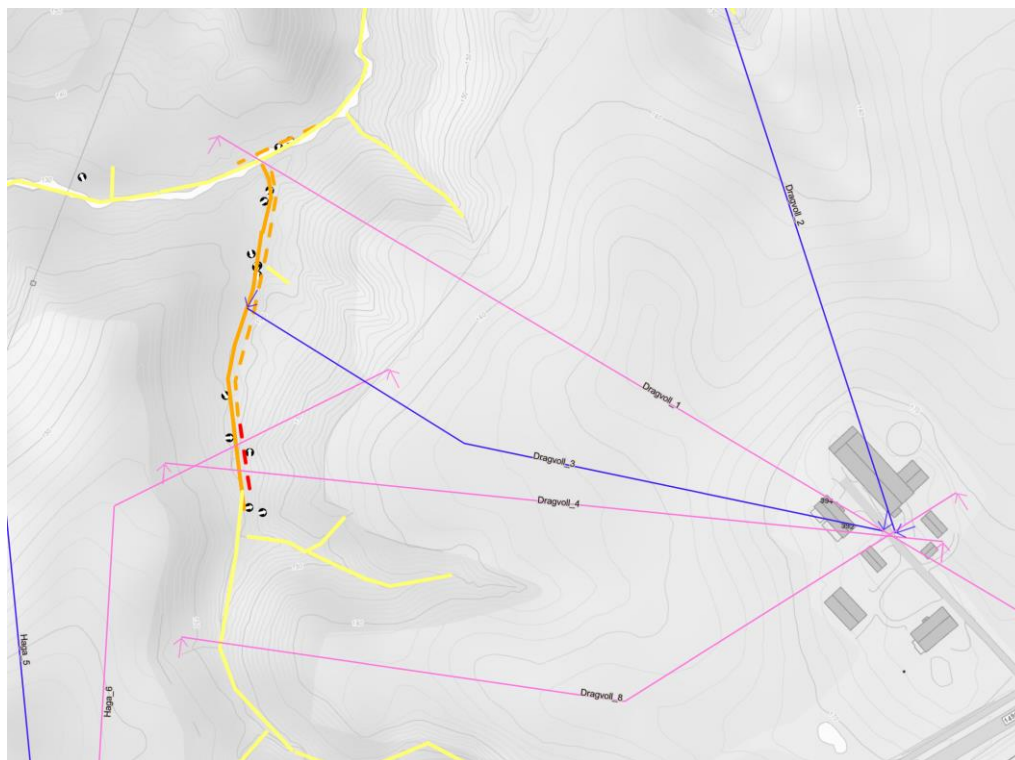
Figur 2-104: Erosjonsvurdering ved Dragvoll Profil 1 og 4. Helstrek: NVE, stiplet: Multiconsult.

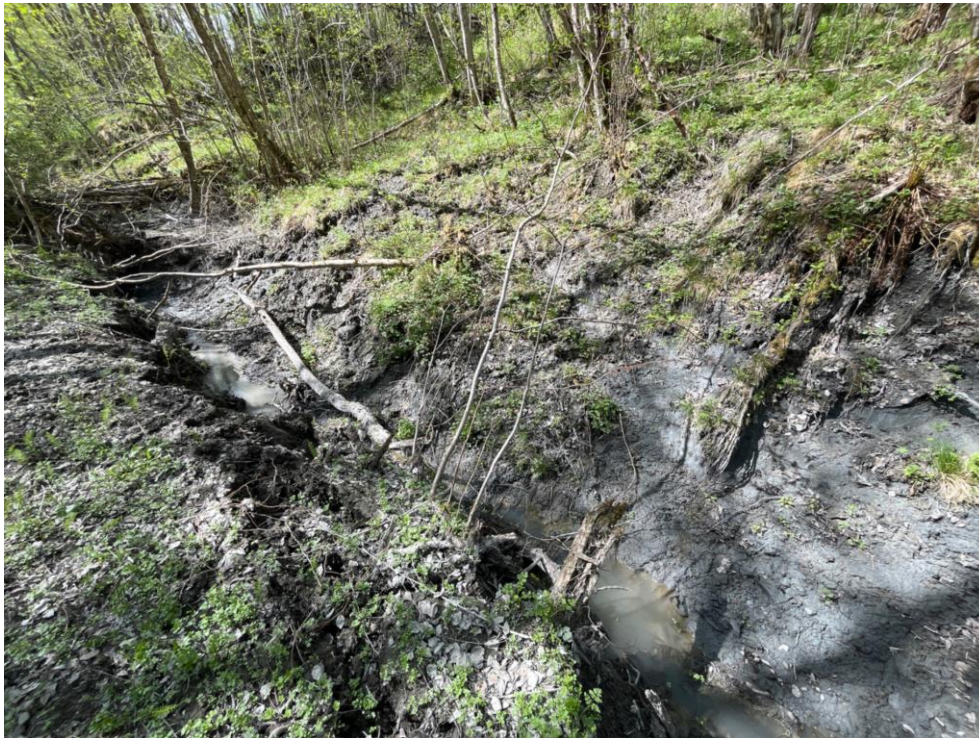
Figur 2-105: Erosjon i bekk i Profil Dragvoll 1

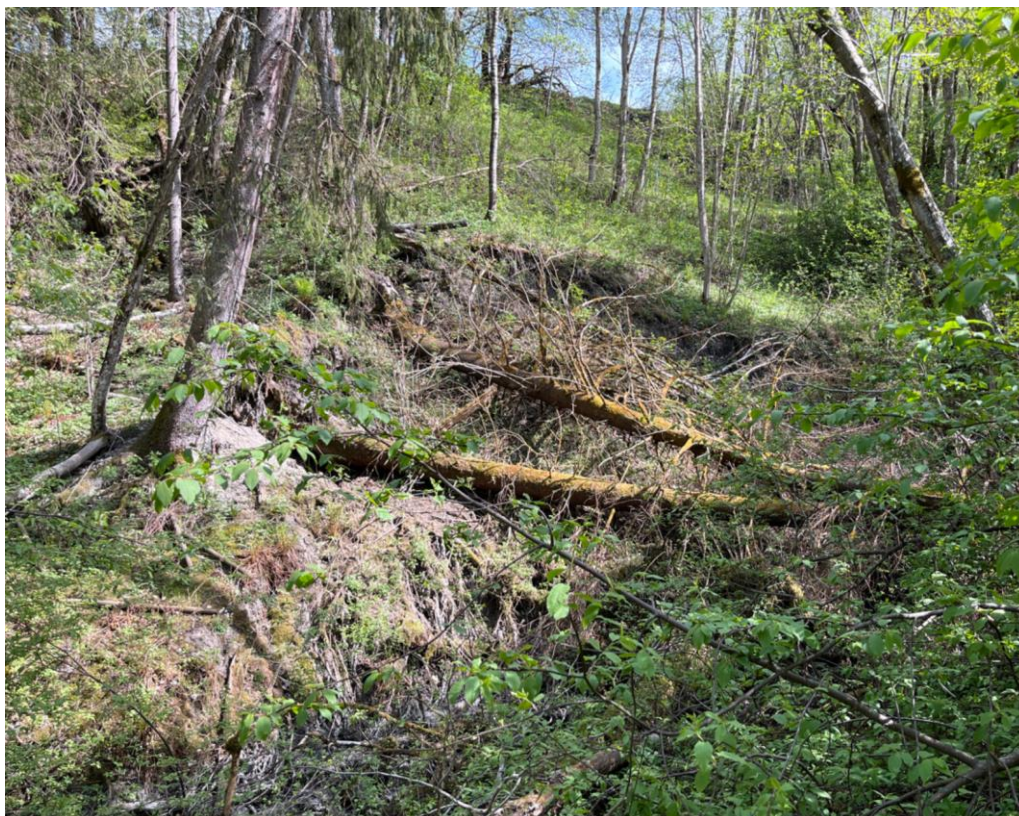
Figur 2-106: Større utglidning (over 10 m) i profil Dragvoll 4

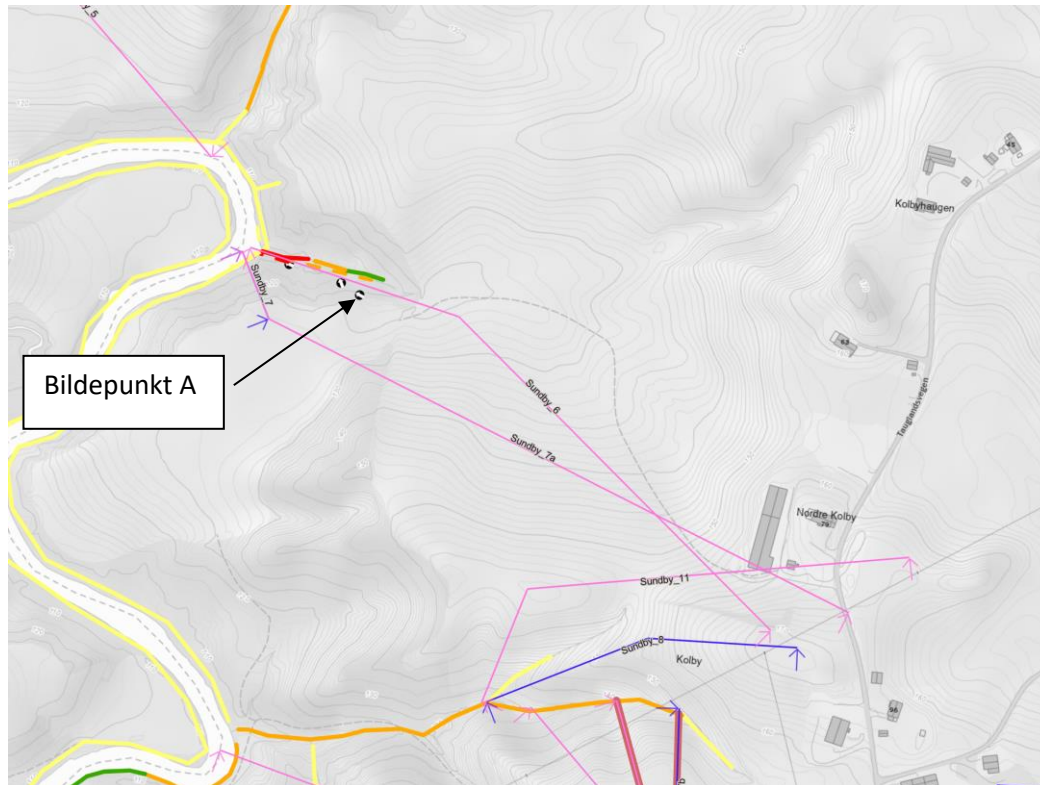
Figur 2-107: Erosjonsvurdering ved Sundby profil 7a. Helstrek: NVE, stiplet: Multiconsult.

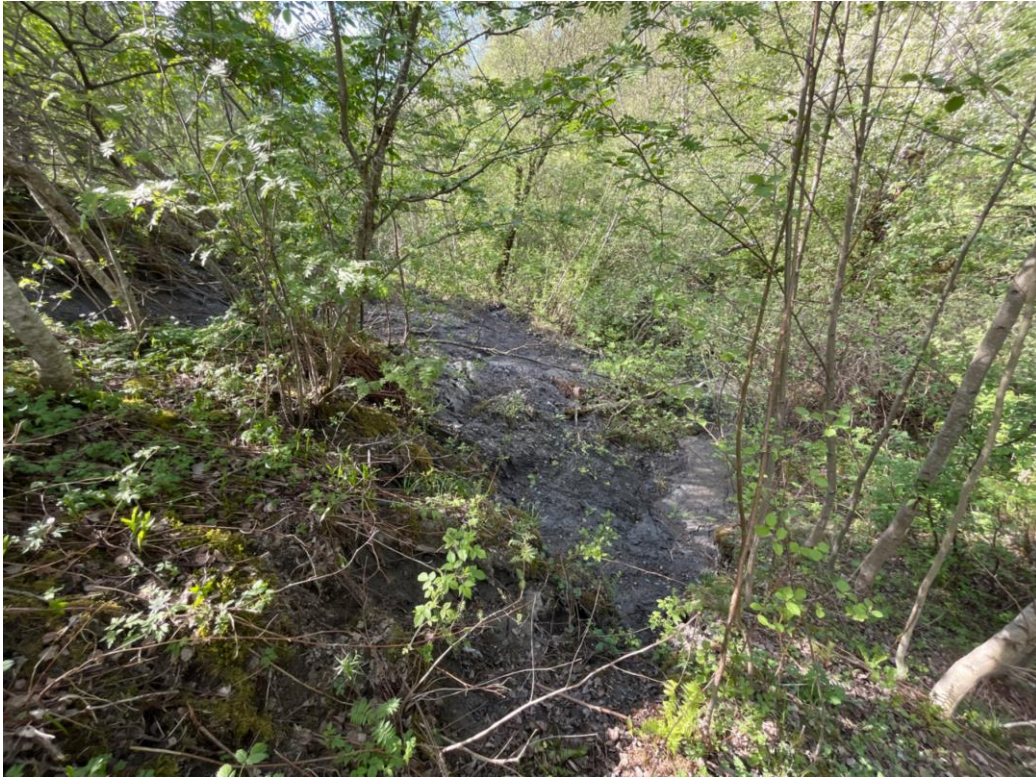
*Figur 2-108: Bildepunt A. Stor og fersk utglidning*
