Til: Norges vassdrags- og energidirektorat (NVE)  
v/ Ingrid Havnen  
Kopi til: inha@nve.no  
Dato: 2025-04-11  
Rev.nr. / Rev.dato: 0  
Dokumentnr.: 20230672-02-TN  
Prosjekt: Fåren 574 sikring stabilitet  
Prosjektleder: Emir Ahmet Oguz  
Utarbeidet av: Emir Ahmet Oguz  
Kontrollert av: Vidar Gjelsvik

## Oppdatering av faregraden for kvikkleiresone 574 Fåren

Foreliggende tekniske notat omfatter vurdering av faregraden for kvikkleiresone 574 Fåren etter utført sikringstiltaket ved Leiråa. Evaluering baserer seg på snitt-U [4] (se situasjonsplan kart nr. 10, og tegning nr. 100) iht. NVE ekstern rapport nr. 9/2020 [5].

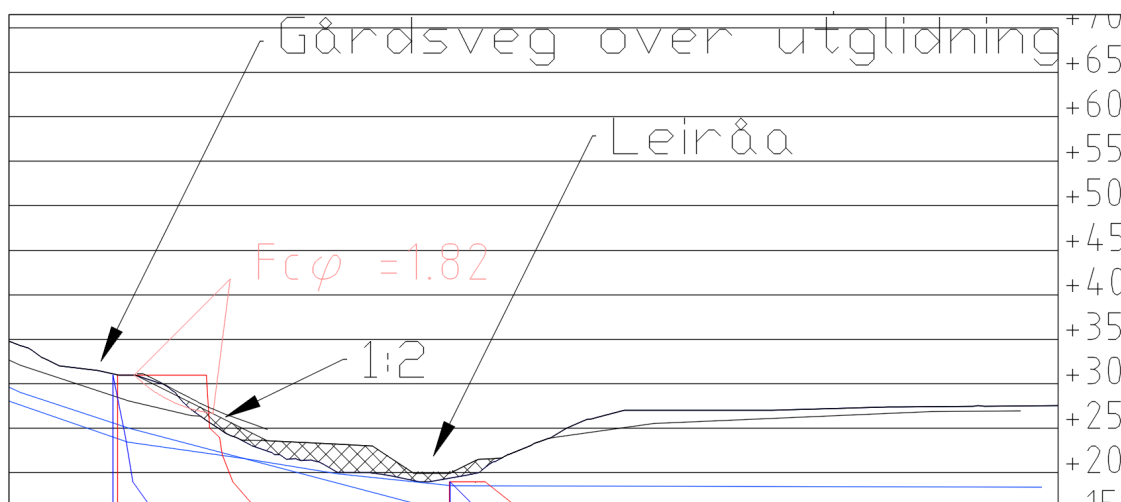
Figur 5-1 Snitt gjennom prosjektert permanent sikringstiltak ved utglidningen i høsten 2023.

Sikringstiltaket langs Leiråa består av støttefylling og erosjonssikring. Bekkebunnen er hevet med ca. 1.5 meter i hele bekkens bredde over original bekkedunn, elveskråningene er plastret med en fylling som kiler ut mot elveskråningen og er ca. 3 til 4 meter høy over hevet bekkedunn. Fyllingsfoten har en helning på 1:1,5. Der hvor utglidningen gikk høsten 2023 (se Figur 5-2), er det lagt en motfylling opp mot gårdsvegen med helning 1:2 (Figur 5-1). Kotenivå for ny elvebunn vises på Figur 5-3.

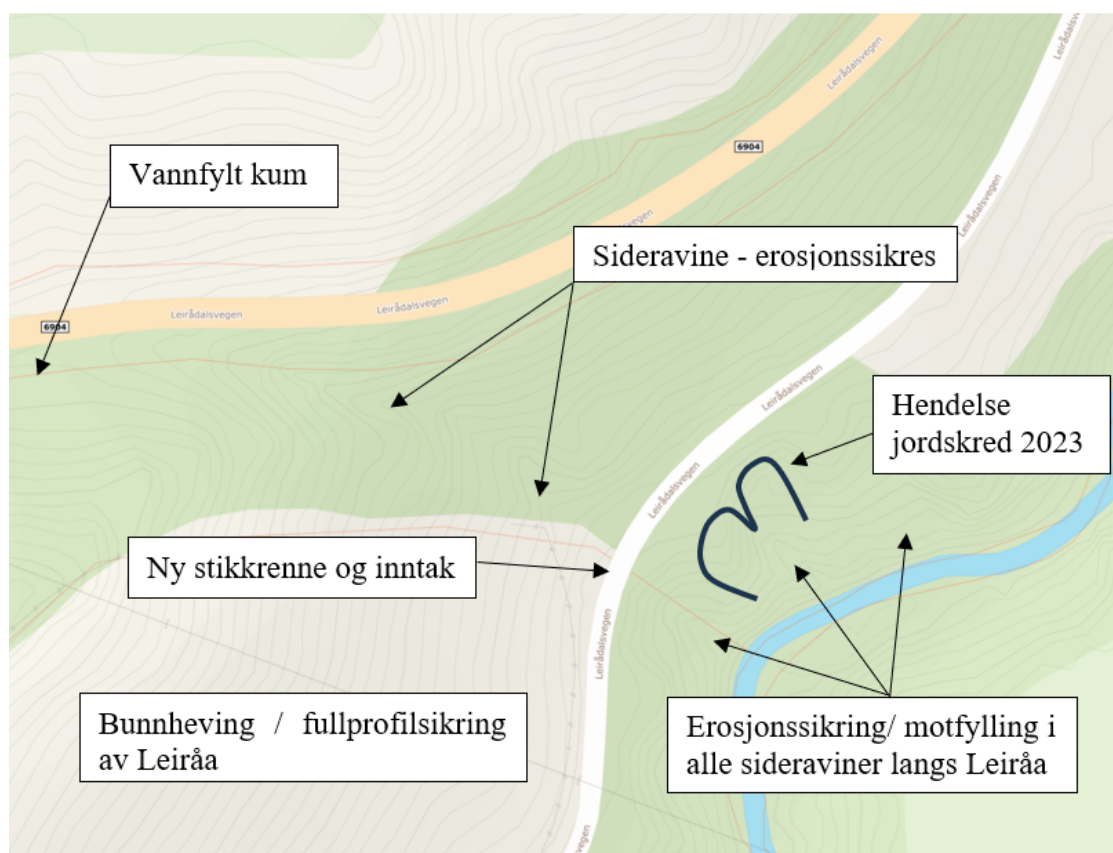
Figur 5-2 viser plassering av skredhendelsen i 2023 og noen av sideravinene som er erosjonssikret.

Figur 5-2 Kart med oversikt over erosjonssikringstiltak i området ved skredhendelsen i høsten 2023.

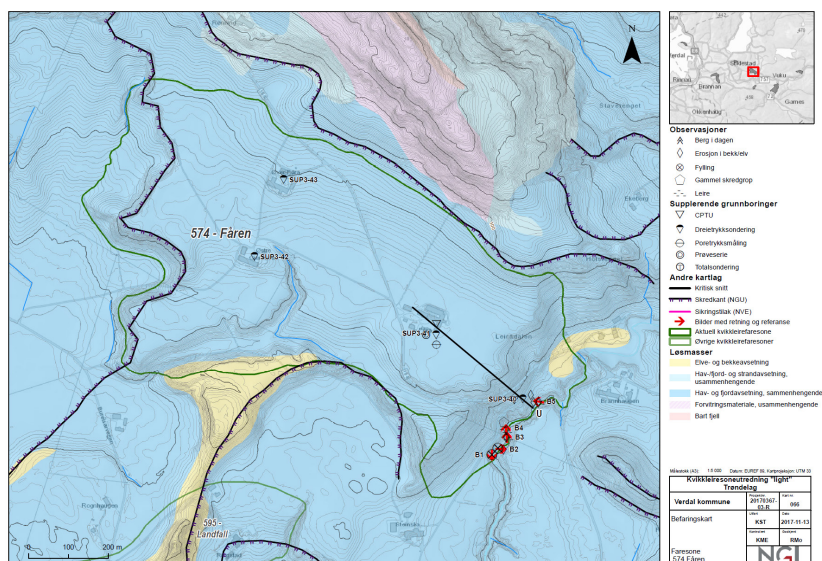
En befaring ble utført i faresone 574 Fåren (Verdal kommune) den 13.07.2017 [6]. Figur 6-1 viser befaringsskart. Det ble observert at noe erosjon pågår i elven Leiråa (Figur 6-3), spesielt i yttersvingene på begge sider. Det ble observert leire i elvekantene og vannet er blakket. Elven ble dokumentert som plastret i yttersving helt sør i sonen (sør for kritisk snitt U), se Bilde 1. Dette ble tolket et inngrep av positiv virkning og kategoriseres som "liten forbedring" i tidlig faregradsvurderingen.

Figur 6-1 Befaring av kvikkleiresone 574 Fåren 13.07.2017 [6].

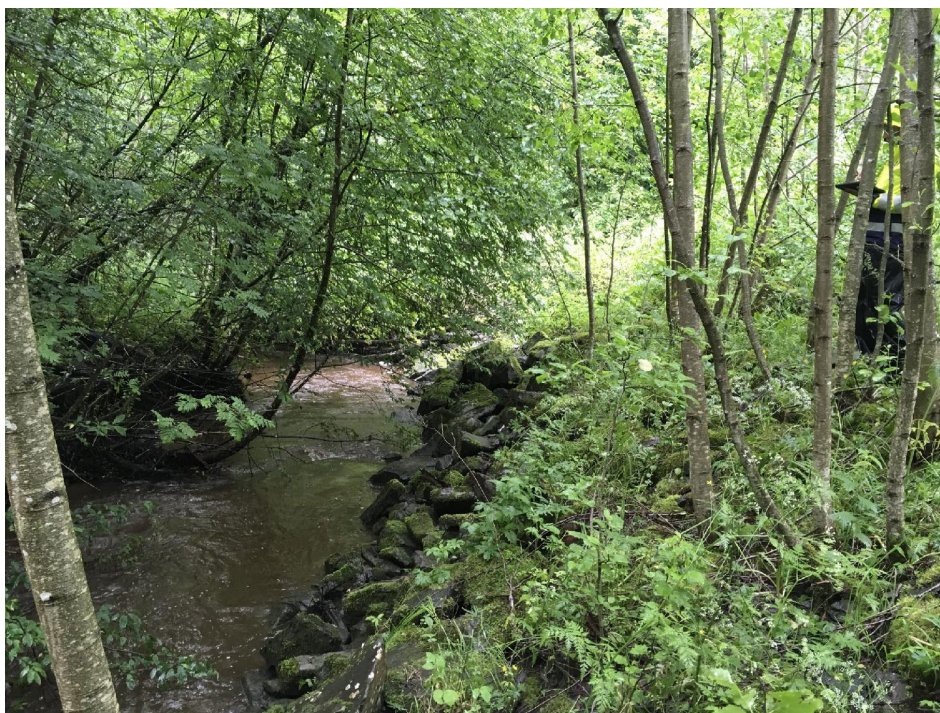
| Faktor | Beskrivelse |
|---|---|
| Inngrep | <p>Fra befaring 13.07.2017 ble det registrert at elven Leiråa er delvis plastret sør i kvikkleiresonen. Det er ikke registrert at det er utført sikringstiltak etter Verdalskredet.</p> <p>NVE har utført sikringstiltaket i elva Leiråa i kvikkleiresone 574 Fåren. Tiltaket innebærer en fullprofil erosjonssikring og motfylling ved foten av skråningen i den sørøstlige delen av sonen.</p> |

Figur 6-2 Bilde 1 Elven Leiråa er plastret med stor stein helt sør i kvikkleirsonen [6].

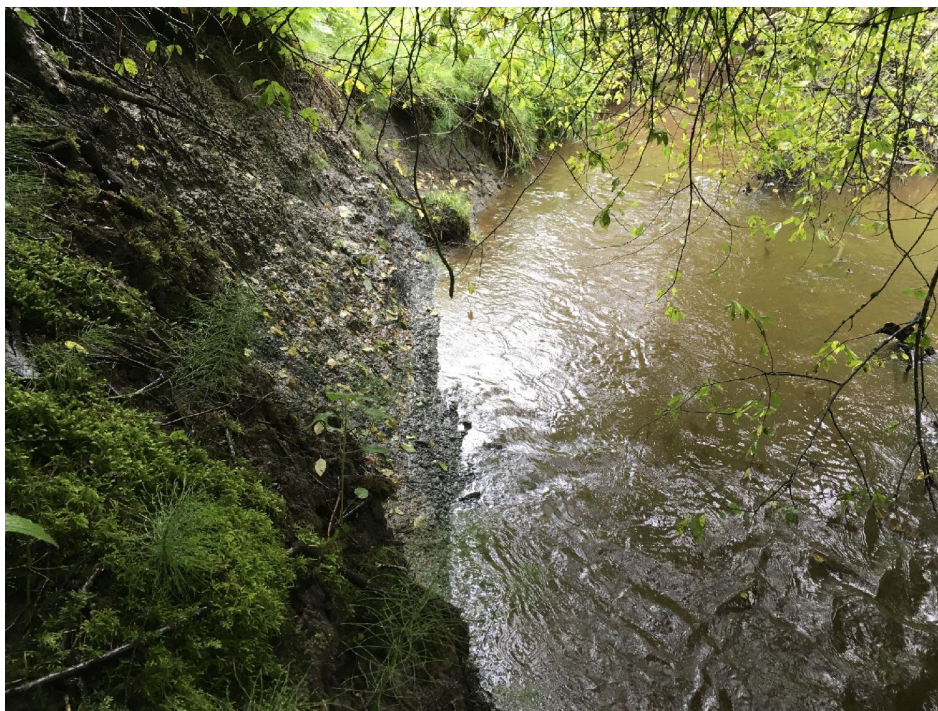
| Faktor | Beskrivelse |
|---|---|
| Erosjon | <p>Fra befaringen NGI utførte 13.07.2017 ble det observert at det pågår noe erosjon i elven Leiråa, spesielt i yttersvingene [6].</p> <p>Det ble utført sikringstiltak i elva Leiråa i sørøst av sonen. Derfor er faregradsscoren for erosjon redusert fra "noe" til "ingen".</p> |

Figur 6-3 Bilde 3 Elven Leiråa. Erosjon og leire. Blakket vann. Bilde mot nord.

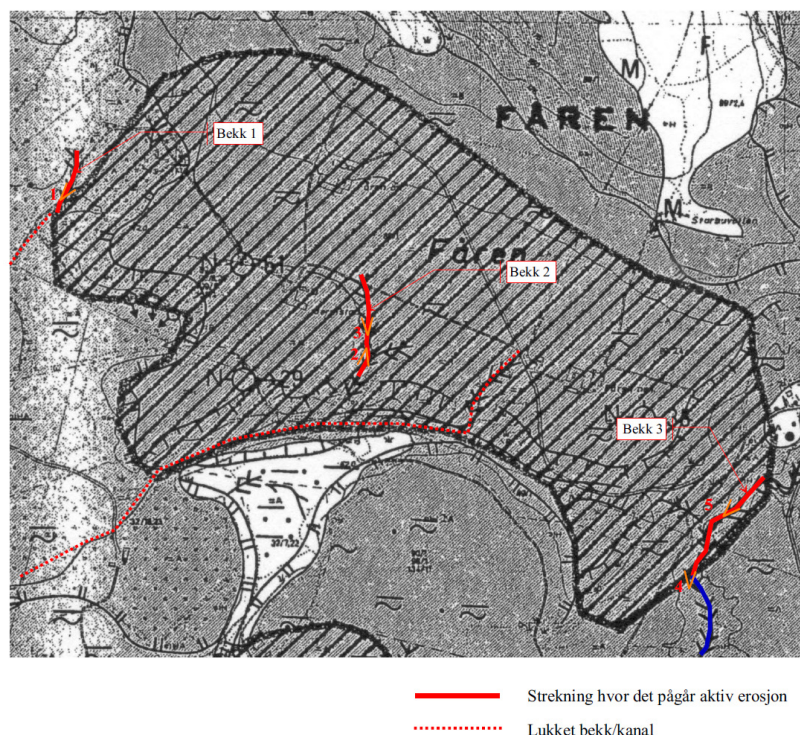
Den eneste befaring to de andre 2 bekker, bekk 1 og 2 i Figur 6-4, i faresone 574 Fåren var i 2003 ved NVE [7]. Tabell 6-1 viser observasjoner fra NVEs befaring i 2003. For de to bekkene ble det registrert noe erosjon, men de har ikke blitt befart siden.

| Faktor | Observasjon/beskrivelse | Kategori<br>(sett x) | |
|---|---|---|---|
| Erosjon | Bekk 1 Noe erosjon, bekken graver i bunn (bilde 1)<br>Bekk 2 Noe erosjon, bekken graver i sidene (bilde 2 og 3)<br>Bekk 3 Aktiv erosjon, har utløst ras flere plasser (bilde 4 og 5) | Aktiv | X |

Figur 6-4 Bekker i faresone. Nummerering til bekker er fra NVEs befaring i 2003.

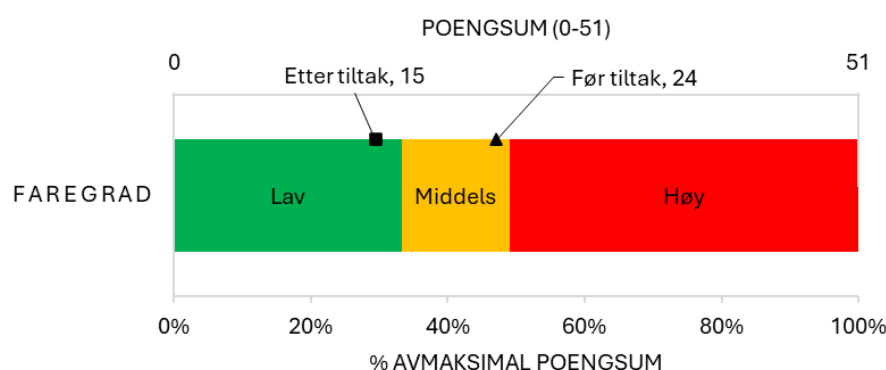
Etter at sikringstiltaket i 2024, som ble beskrevet i kapittel 5 nå er utført, vurderes faregradsscoren for erosjon å være "ingen". Denne endringen reduserer poengsummen med 6 poeng (dvs. fra 6 til 0).

Poretrykkforholdene er vurdert på nytt. Poretrykksmålerne på både borpunkt 574-44 og 574-3 viser undertrykk. Faregradsscoren for poretrykk er nå vurdert til «-(20-50)» fordi poreundertrykk med hensyn til referanselinje for over- og undertrykk (se NVE ekstern rapport nr. 9/2020 [5]) er vurdert til mer enn 20 kPa. Denne endringen reduserer poengsummen med 3 poeng (dvs. fra -3 til -6).

De andre faktorene i farevurderingen vurderes å ha samme score og har derfor ikke endret poengsum. Etter ny vurdering er faregraden av sonen klassifisert til «lav». I tillegg forblir konsekvens- og risikoklasse uendret. Tabell 7-2 viser sammenstilling av risikoklassifisering før og etter sikringstiltaket og Figur 7-1 visualiserer endring i poengsum av faregrad.

Figur 7-1 Faregrad evaluering for kvikkleiresone 574 Fåren: Før og etter sikringstiltak.
