Til: Viken fylkeskommune
v/ Bjarne Andreas Aaserud og Elisabeth Vestergård
Dato: 2023-03-30
Rev.nr. / Rev.dato: 0 /
Dokumentnr.: 20220447-02-TN
Prosjekt: Vurdering av grunnforhold, Ringerike Folkehøgskole
Prosjektleder: Marius Mathisen Søvik
Utarbeidet av: Jørgen Løkken Skaatan, Marius Mathisen Søvik
Kontrollert av: Ørjan Nerland

Vurdering av områdestabilitet ved Ringerike Folkehøgskole

Vurdering av grunnforhold, Ringerike Folkehøgskole

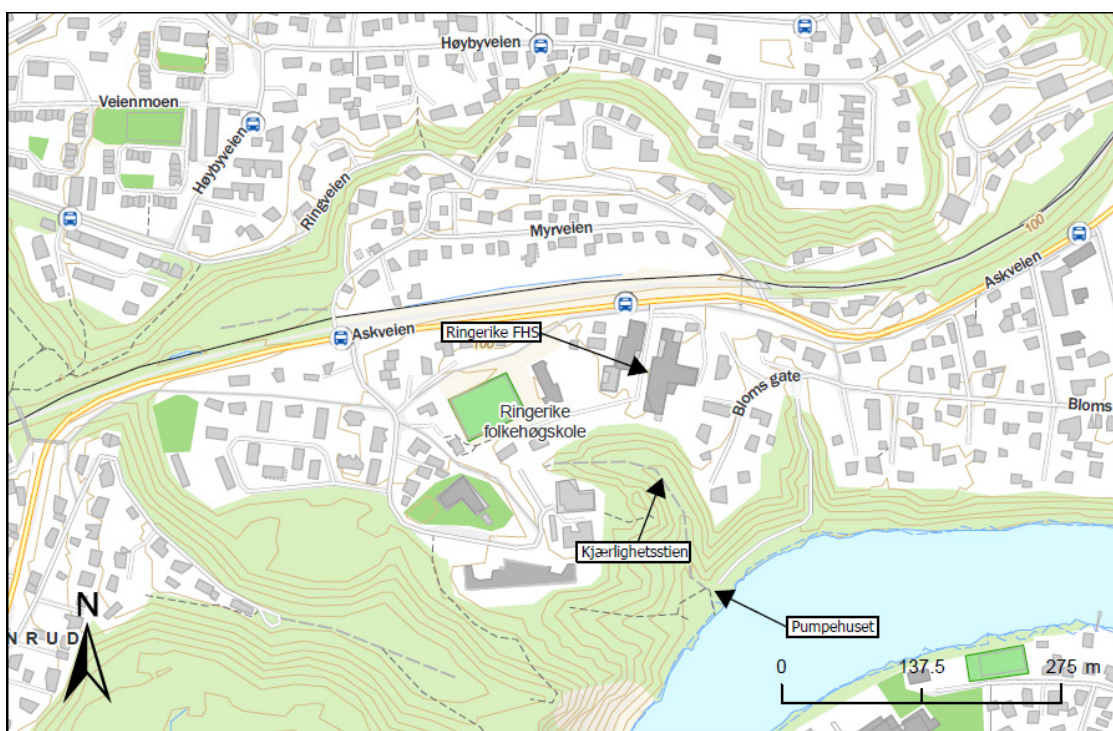
Figur 1: Kvikkleire er påvist nær pumpehuset. Områdestabiliteten vurderes i dette notatet.

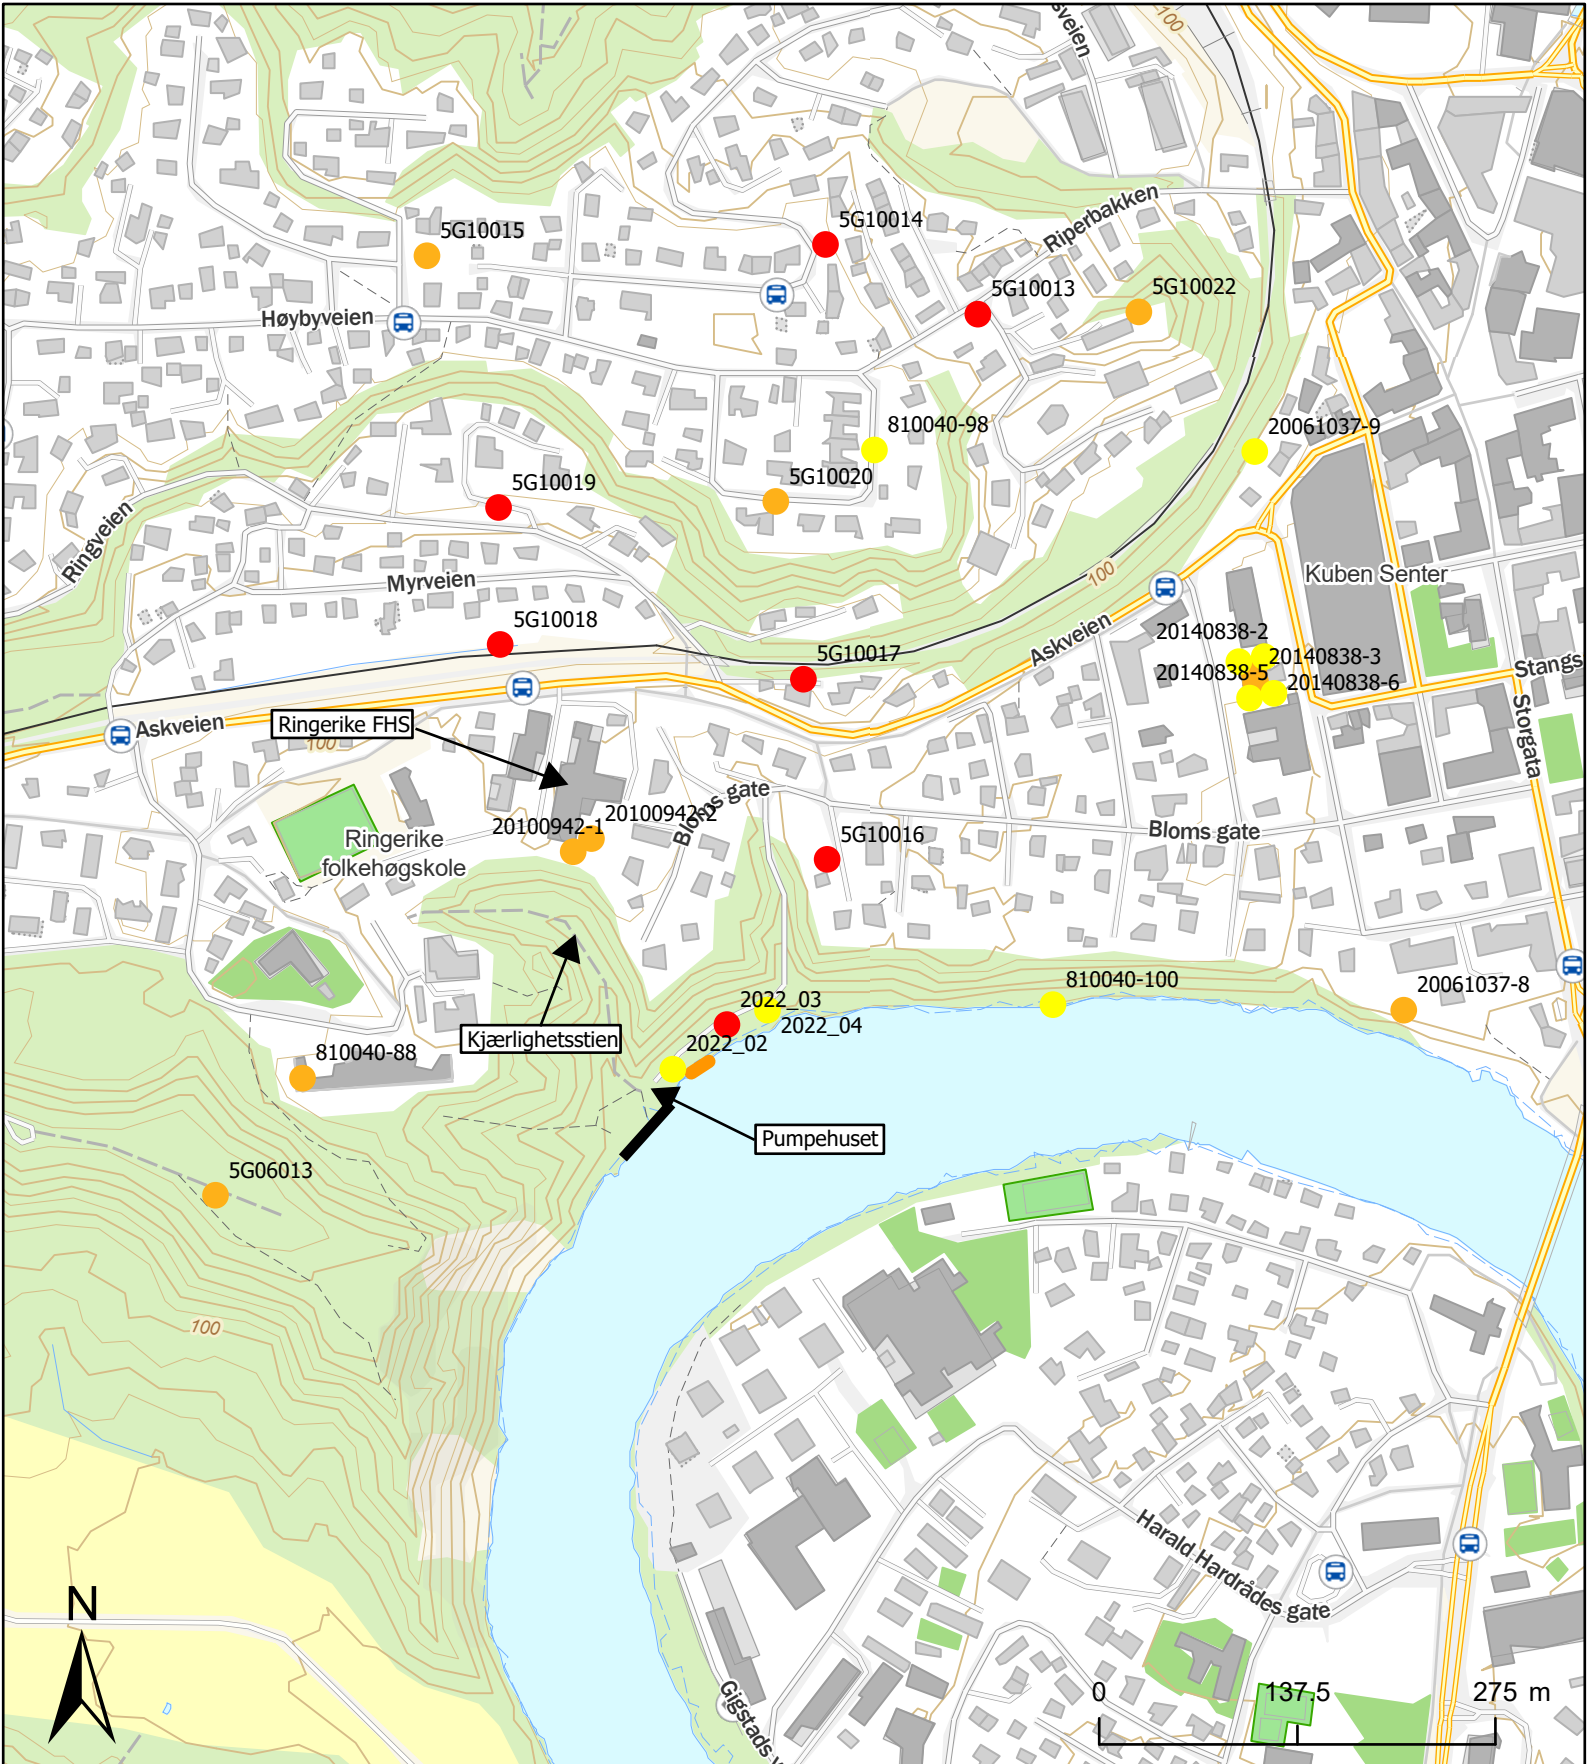
Tolkning grunnundersøkelser, berg i dagen og erosjon

- På oppdrag for Statens naturskadefond har NGI kartlagt områder i Hønefoss med potensiell fare for kvikkleireskred (NGI, 1994). Arbeidet er basert på grunnundersøkelser utført gjennom 80- og 90-tallet (se Kart 02, borpunkt "810040-"). Den gang ble det ikke opprettet kvikkleiresoner i områder i umiddelbar nærhet til Ringerike Folkehøgskole.
- På oppdrag for Ringerike kommune, utførte NGI i 2006 grunnundersøkelser på strekningen Ringerike sykehus til Hov-krysset (NGI, 2006). Undersøkelsene er utført ifm. prosjektering av veg gjennom Hønefoss sentrum ("Vestlinjen"). Det ble boret i 18 punkter, der borpunkt 8 og 9 er nærmest Ringerike Folkehøgskole (omtrent 300 meter hhv. sørøst og nordøst, se Kart 02, borpunkt "20061037-"). Ved Storelva er det i borpunkt 8 indikasjoner på sprøbruddmateriale.

Ravinen ved "Kjærlighetsstien" avgrenser løsneområdet i vest. Høydeforskjellen fra bunn av ravinen og til toppen er på nesten 40 meter på hver side. Det ansees lite sannsynlig for et evt. skred å bre seg på tvers av ravinen. I enden av ravinen er det kartlagt berg i dagen langs Storelva (se Kart 02).

Sikring mot naturlig utløste skred skjer i første rekke ved å sikre mot videre erosjon. Som nevnt er det observert "noe" erosjon langs yttersvingen av Storelva. Det er fare for at erosjonen i området vil fortsette å utvikle seg over tid. Det er påvist kvikkleire like under elvebunnen i skråningen ved Ringerike Folkehøgskole. Med tiden kan erosjonen medføre grunne glidninger i kvikkleira, som i verste tilfelle kan føre til større

utglidninger (områdeskred). Derfor anbefaler NGI at erosjonsforhold kartlegges langs hele sonen, dvs. langs Storelva og i sideraviner. Hvis erosjonssikring blir aktuelt, kan dette utføres ved å plastre de erosjonsutsatte delene av Storelva med stein.

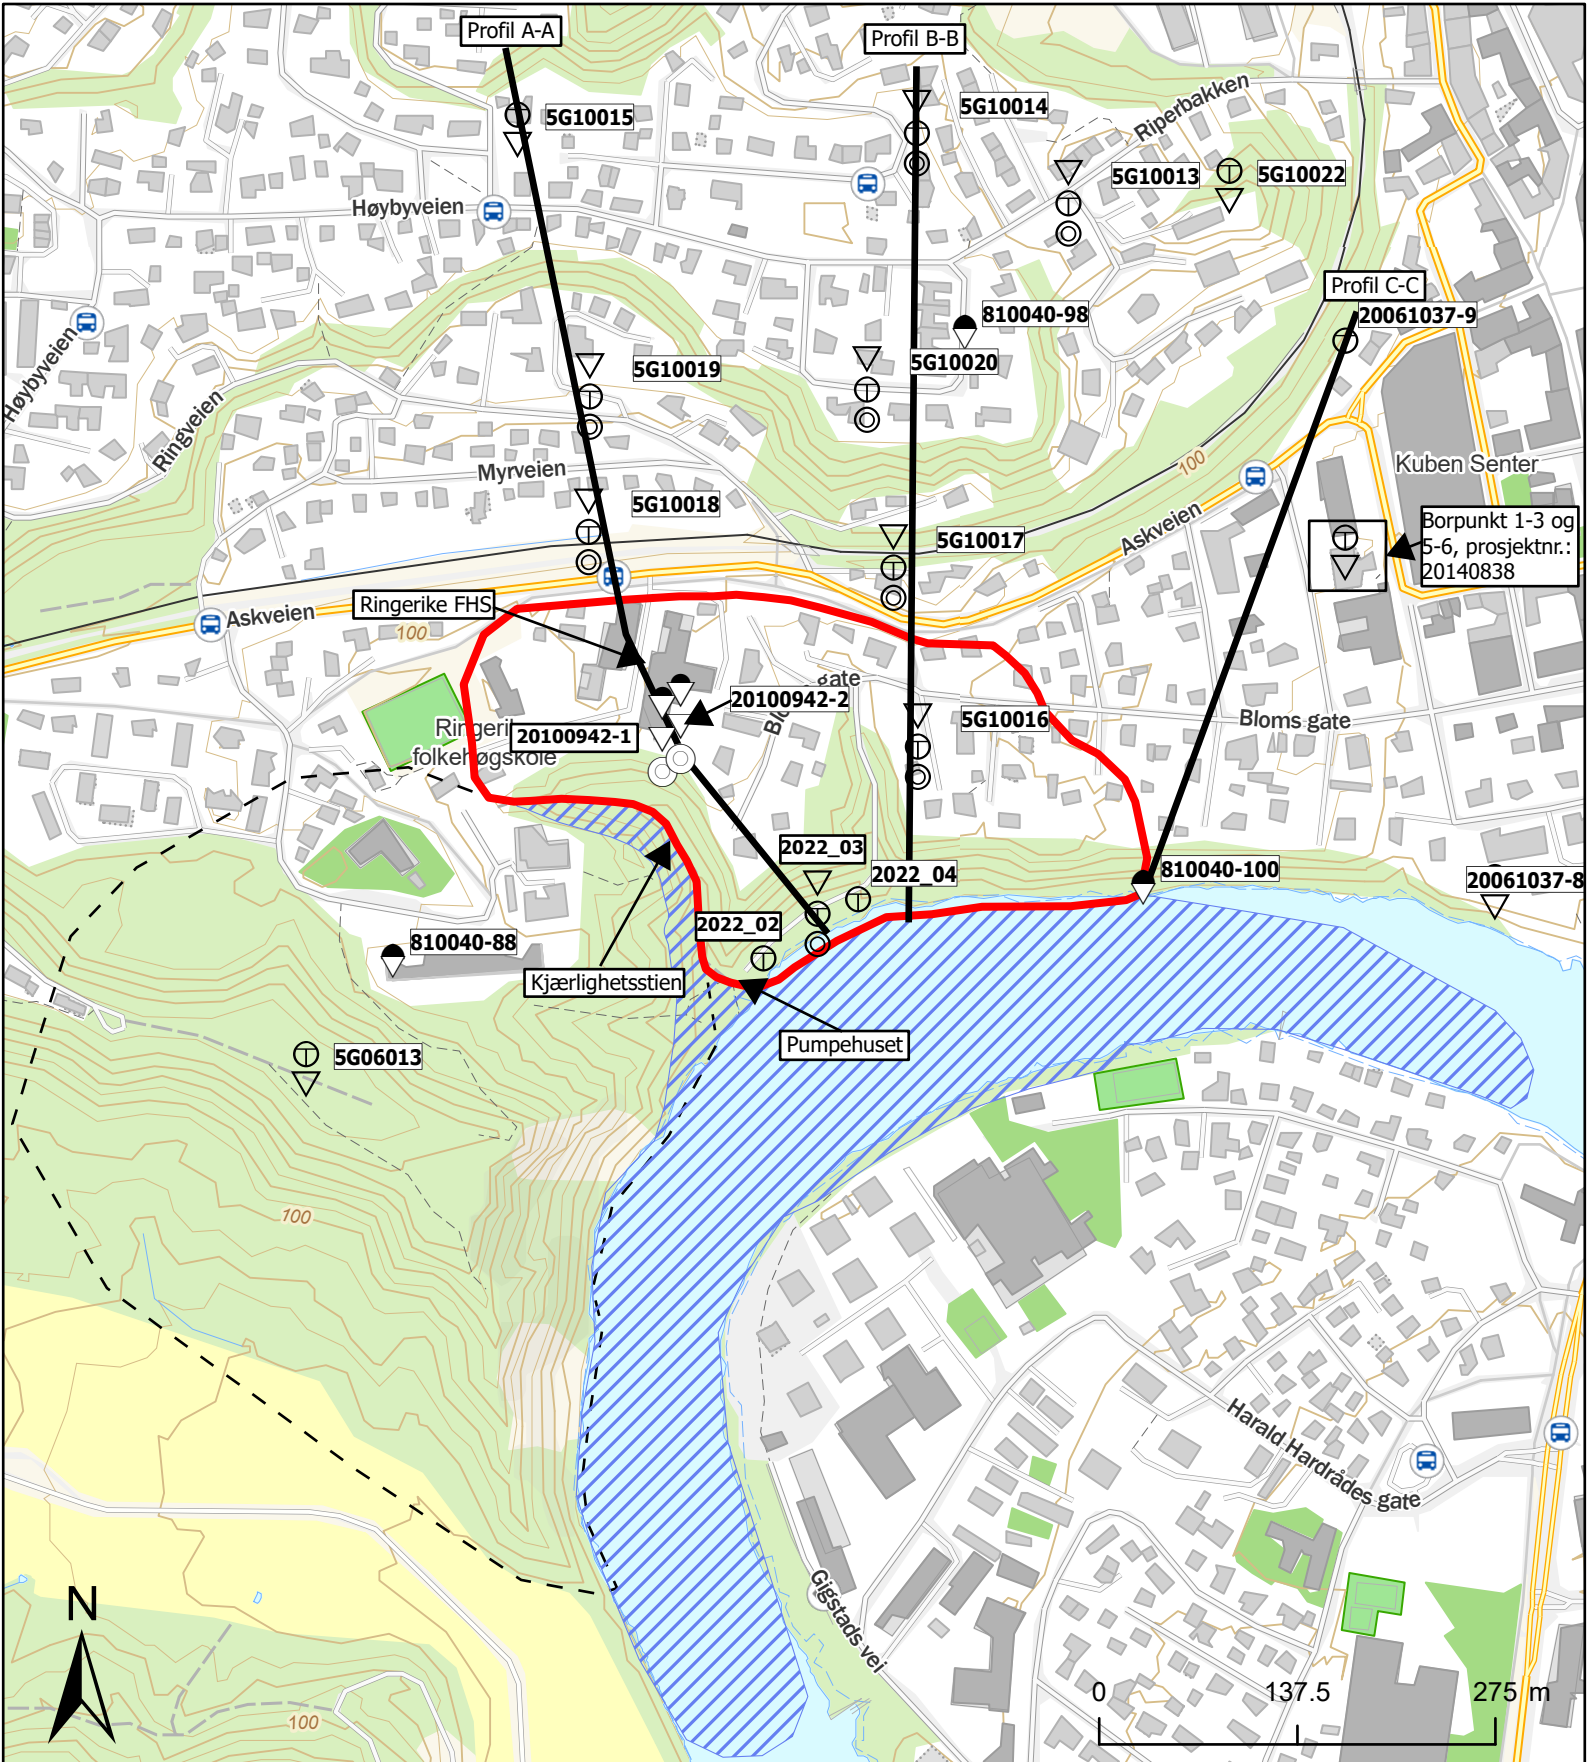
Vurdering av grunnforhold, Ringerike Folkehøgskole
Profiler, løsne- og utløpsone

Avgrensning av løsneområdet er vist i Kart 03. Bakgrunnen for soneavgrensning er gitt nedenfor. Grunnlag for avgrensning er tolkning av grunnforhold i tre profiler, hhv. profil A-A, B-B og C-C (tegning 101, 102 og 103).

Det er knyttet usikkerheter til avgrensning av løsneområdet. Sidevegs utbredelse av kvikkleireskred langs vassdrag kan forplante seg svært langt. Den østre soneavgrensningen er usikker. Derfor anbefales det å utføre grunnundersøkelser for å få bedre oversikt over grunnforholdene og følgelig mindre usikkerheter relatert til avgrensning av løsneområdet.

Det anbefales for øvrig å undersøke om det kan være et løsneområdet også vest for kjærlighetsstien. Området er grovt skissert i Kart 03. Det er bratte skråninger ned mot Storelva, og indikasjoner på sprøbruddmateriale i grunnen (se Kart 02).

Ved retrogressive skred antas det at skredmassene kan avsettes maksimalt $1.5 \cdot L$ i åpent terreng, der L er lengden av løsneområdet¹ (NVE, 2020a). Ved et områdeskred vil skredmasser avsettes i Storelva, både opp- og nedstrøms (se "utløpsone" i Kart 03).

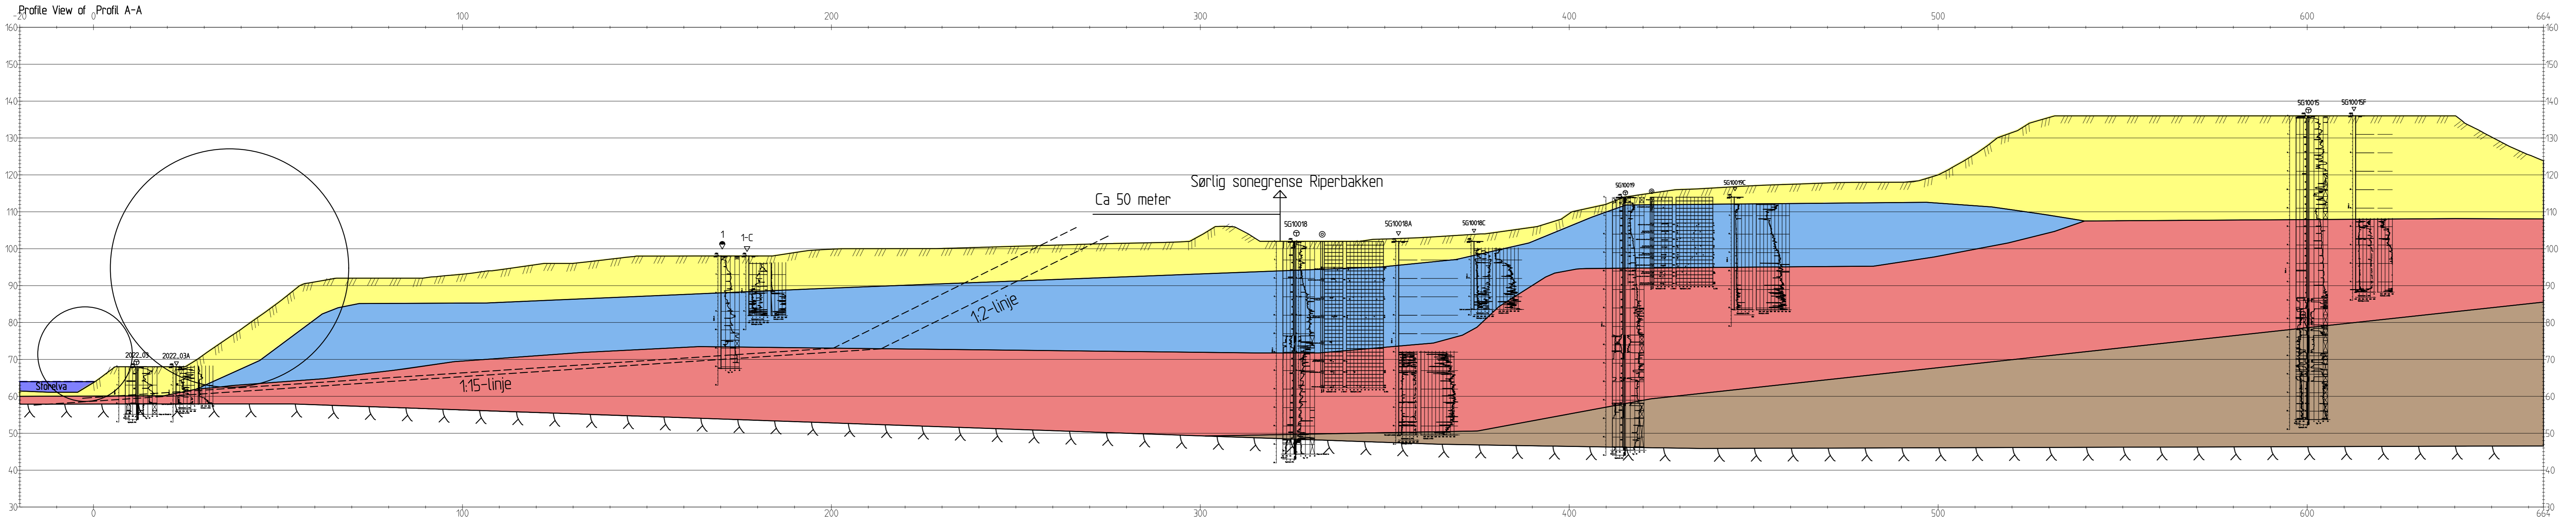
Avgrensning av løsneområdet bakover, dvs. mot nord, gjøres basert på antagelse om retrogressiv skredmekanisme. Erfaringsmessig kan retrogressive skred utvikle seg bakover med en helning 1:15 eller brattere (NVE, 2020a). Derfor er det tegnet en 1:15-linje fra bunn av antatt kritisk glideflate, og bakover. Der 1:15-linjen skjærer ut av laget med sprøbruddmateriale, vil evt. retrogressiv skredutbredelse stoppe. I de ikke-sprø løsmassene, vil skred utvikle seg med en brattere helning, typisk med helning 1:1 i fastere masser (slik som de sandige massene som er påvist i de grunneste 10 meterne ved borpunkt 20100942-1 i profil A-A). Med tiden vil imidlertid en slik bratt skredkant slake seg ut som følge av nedbør ol. Derfor er det antatt en slakere helning i de ikke-sprø massene. Løsneområdet bakover avgrenses av der 1:2-linjen skjærer gjennom terrengoverflaten. Tolkning av grunnforhold, med 1:15- og 1:2-linjer er vist i profiler.

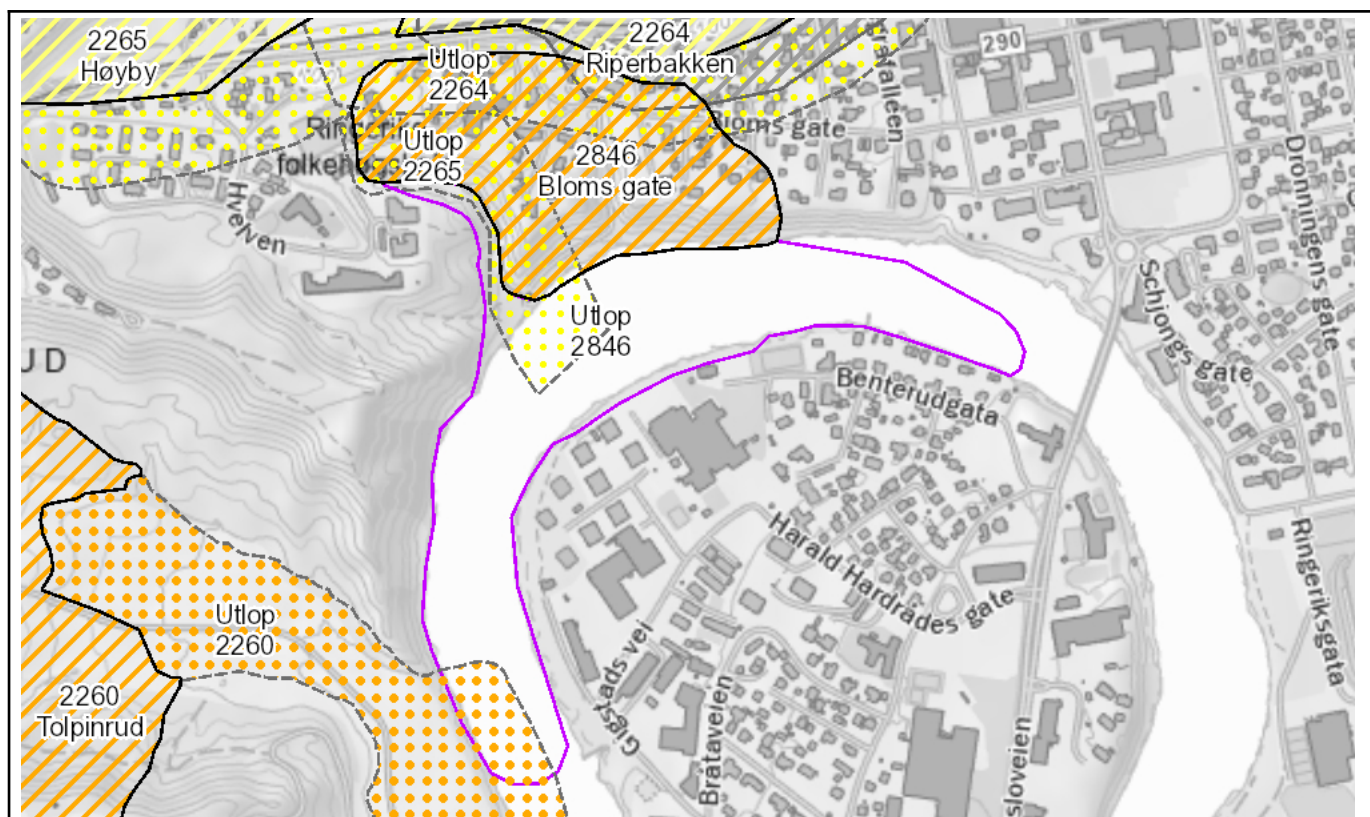
Kvikkleiresone 2846: Bloms gate - Kommune: Ringerike

Faregradklasse	Middels
Konsekvensklasse	Meget alvorlig
Risikoklasse	4
Grunnforhold	Kvikkleire påvist, sikkerhetsfaktor < 1,4
Sonestatus	Supplerende undersøkelser/stabilitetsberegning
Opprettet	27.3.2023
Sist oppdatert	29.3.2023
Sist oppdatert av	STIFTELSEN NORGES GEOTEKNISKE INSTITUTT OSLO

Soneavgrænsingen mot øst er noe usikker. Supplerende grunnundersøkelser anbefales.
