Bømlo Vatn og Avløpsselskap AS

## ► Dam Smievegen

Hovedtilsyn

Oppdragsnr.: 52403485 Dokumentnr.: R03 Versjon: J02 Dato: 2025-01-31

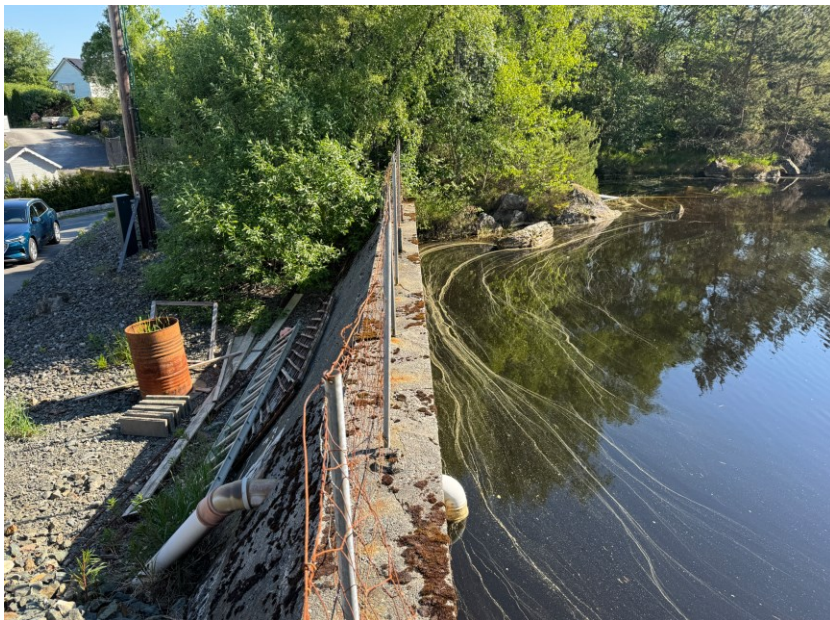
Figur 7-1: Oversiktsbilde dam Smievegen, sett i fra venstre vederlag.

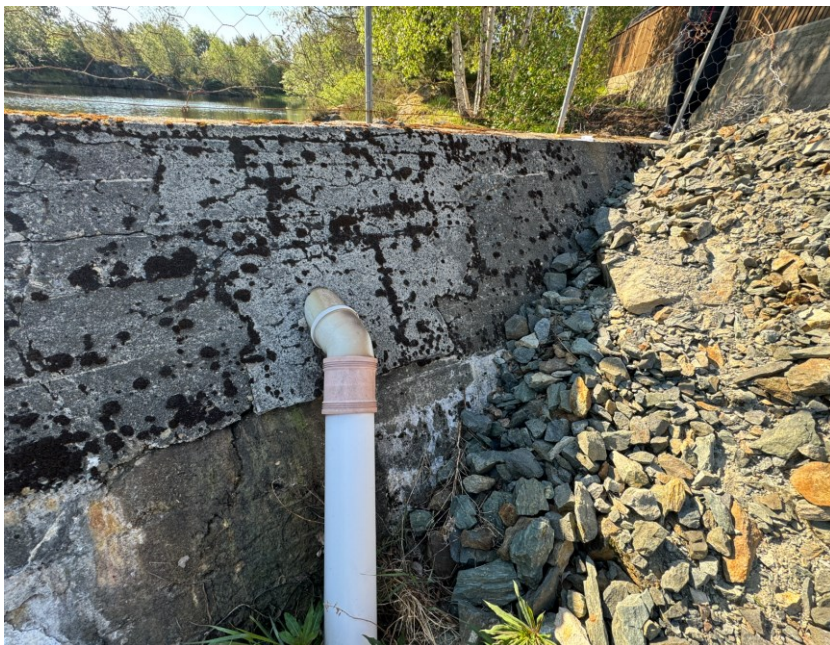
Dammens nedstrøms side har en helning på ca. 1:0,75 (v:h), og er i tilsynelatende god tilstand. Det er noe tilgroing av mose på luftsiden, i tillegg til enkelte riss med kalkutfelling. Påkoblingen til avløpsnett, gjennom et 160 mm rør i plast som går gjennom dammen, er støpt inn. Røret kan fungere som drenering ved høye vannstander, men vil ha for lav kapasitet til å fungere som et flomavledningsorgan. Røret er omstøpt med betong, trolig utført i 1968, og her er et markant riss med dybde ca. 7 cm. Det observeres fukt i betongen under denne innstøpingen, og dammen har tilsynelatende en liten lekkasje her.

Dammens krone er ca. 0,5 m bred, og av forholdsvis god kvalitet, tatt alderen i betraktning. I likhet med både opp- og nedstrøms side av dammen er det en del riss ved området hvor dreneringsrøret er omstøpt.

Figur 7-2: Omstøpt drenasjerør, sett fra nedstrøms side.

Dammens overflater er i generelt tilfredsstillende stand, foruten om ved omstøpen av drenasjerøret. Dette bør utbedres ved videre drift av dammen.

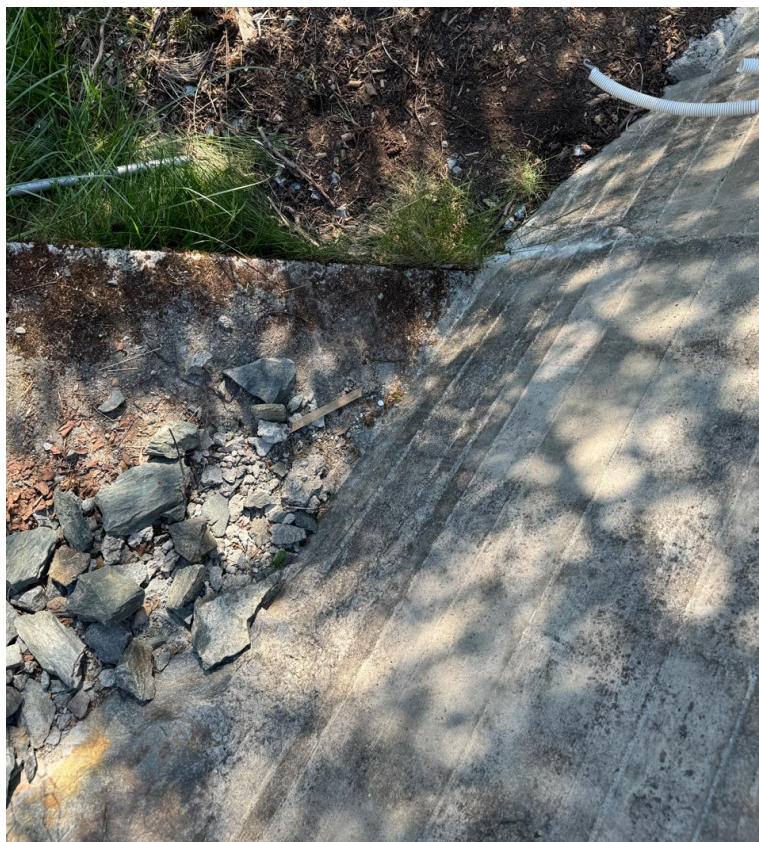
Figur 7-3: Ifm. byggearbeider til bolighus til venstre for dammen er det støpt en mur på dammens venstre vederlag.

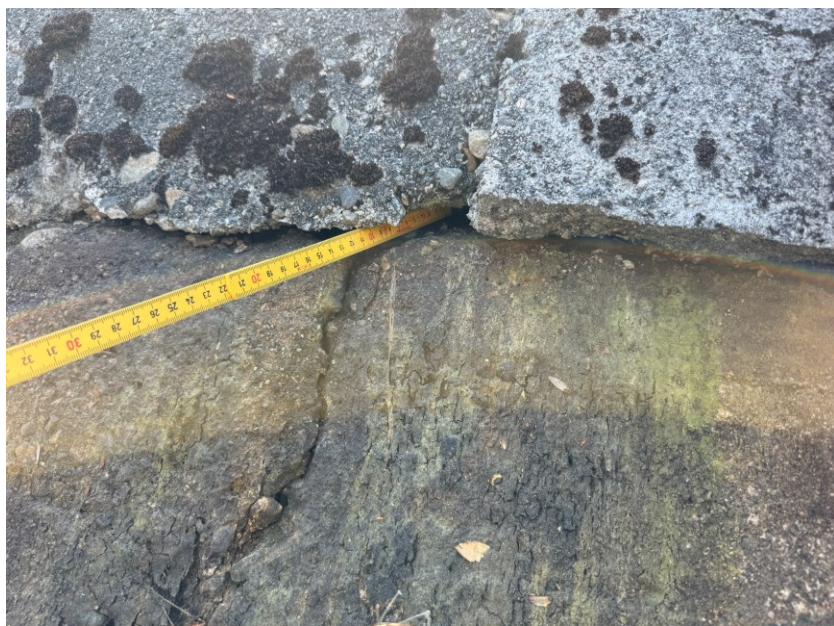
| Tilsyn | Funn | Kommentar |
|---|---|---|
| 2022 (Periodisk tilsyn) | Det er registrert at frostsprengning har forverret skaden ved drenasjerøret. | Samme konklusjon som de øvrige tilsynene. |

Det er observert lekkasjer ved dammens drenasjerør, men som følge av at terrenget er tilbakefylt er det vanskelig å identifisere omfanget av dette.

Figur 7-4: Omfang av skade i nedstrøms del av dammen, ved omstøpt drenasjerør.

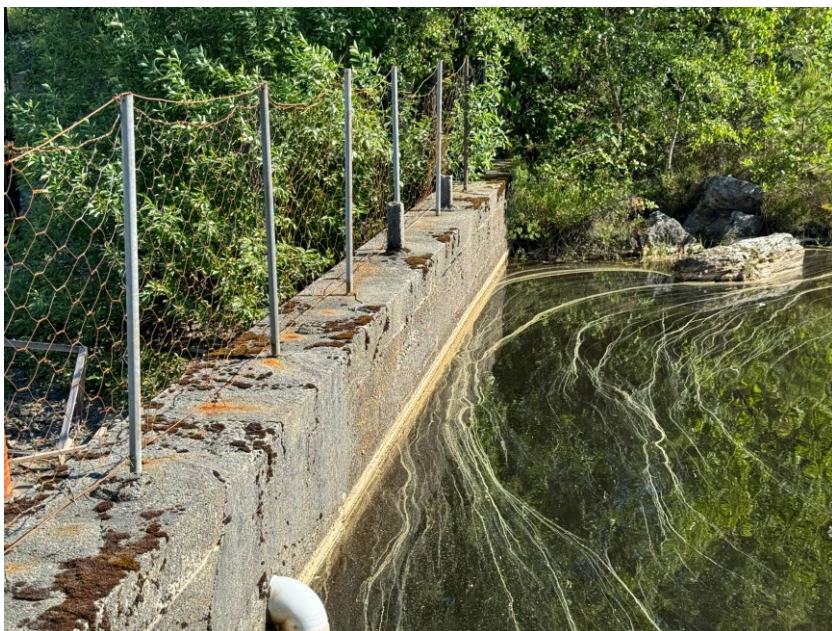
Dam Smievegen er ikke utført med et definert flomløp. Ved større flommer vil dammen trolig overtoppes, og det vil være fare for både erosjon/utvasking og større skader nedstrøms dammen. Det må etableres et definert flomløp for å kunne tilrettelegge for en kontrollert avledning av fremtidige flommer, dersom dammen skal driftes videre. Slik dammen er sikret med rekkverk i dag medfører også en tilstoppingsfare ved større flommer.

Figur 7-5: Dammens gjerde over damkronen. Fare for tilstopping ved større flommer.

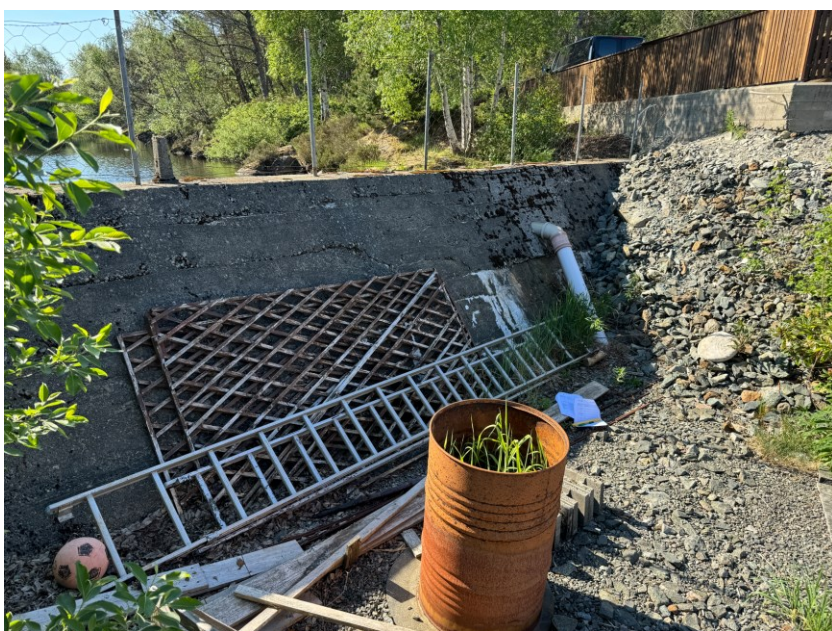
Figur 7-6: Oversiktsbilde av nedstrøms side.

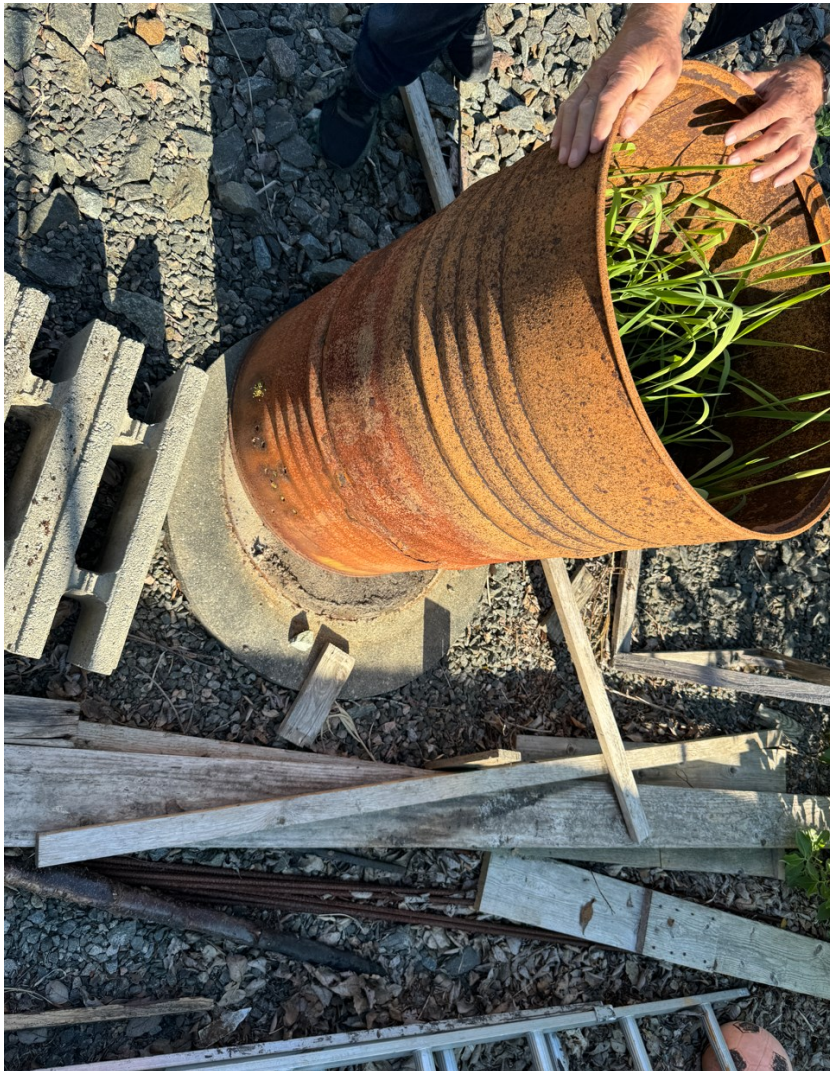
Ventiler for dammens to bunnapperør er plassert i kum nedstrøms damfoten. Ifm. inspeksjonen ble ikke ventilene inspisert eller funksjonsprøvd, men det opplyses om at disse rørene skal være påkoblet avløpsnett. Rørtraséen mellom ventilene og tilkoblingspunkt med avløpsnett er imidlertid ikke kjent.

Figur 7-7: Tønne plassert over kum for bunntappeventiler.

Dammens bunnappeventiler har ikke blitt funksjonsprøvd på en god stund, og bør funksjonstestes for å kunne kartlegge kapasiteten på disse og avløpsnett.
