## ► Alvim Renseanlegg

Gatedalen. Uavhengig kvalitetssikring av områdestabilitet etter NVE-veileder 1/2019

Kontrollrapport

Oppdragsnr.: 52105188 Dokumentnr.: 52105188-02.T2.RIG.E2.R.003 Versjon: J02 Dato: 2022-08-26

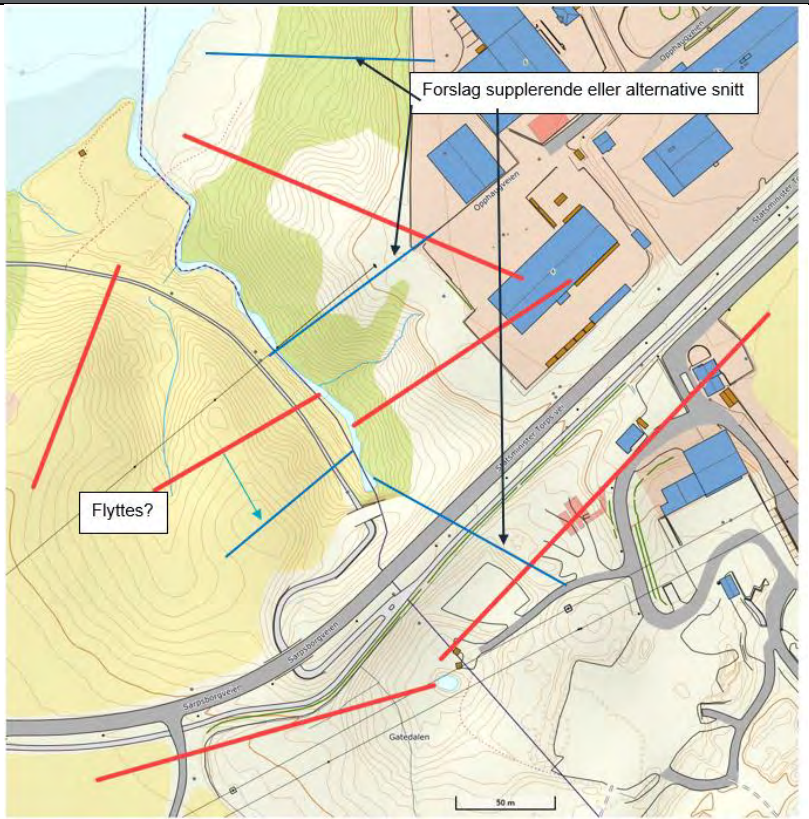
6	<b>Aktuelle skredmekanismer og avgrensning av faresone</b>	<ul style="list-style-type: none"> <li>- Aktuelle skredmekanismer</li> <li>- Løsneområde</li> <li>- Utløpsområde</li> </ul>	Kap. 4.5 Kap. 4.6	<p>Aktuelle skredmekanismer, b/D-forholdet og vurdering av løsne-/utløpsområder er vurdert etter flytskjema i NVE-figur. Det hadde vært fordelaktig om det ble tatt inn en figur i rapporten som viser profiler og opptegnet løsneområde. Norconsult er enig i at opptegning av utløpsområde ikke er nødvendig.</p> <p><b>Svar: Multiconsult har lagt inn figuren som etterspørres i rapporten.</b></p> <p>Norconsult: Lukkes etter endring/svar</p>	2  3

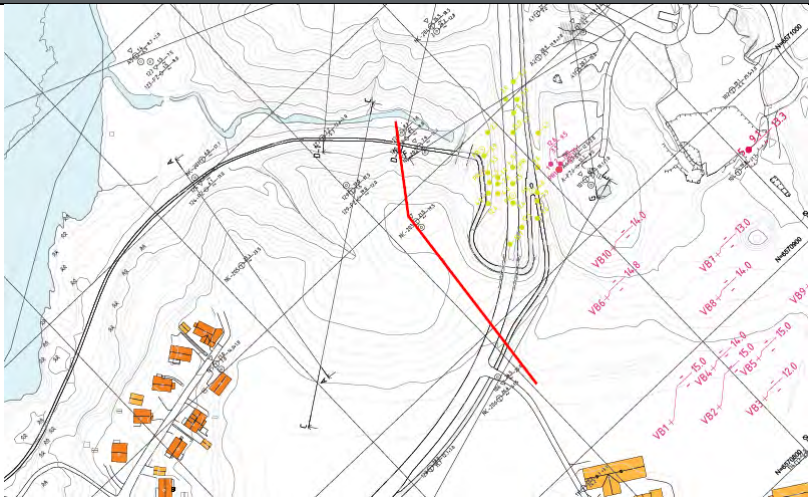
<p data-bbox="1160 804 1680 834">Laster er valgt med fornuftige begrunnelser.</p> <p data-bbox="1160 868 1937 959">Konsolideringsforhold, grunnvann/poretrykk, skjærfasthet m.m. er beskrevet i parameterrapport i vedlegg 2. Tilbakemeldinger fra Norconsult på disse er tatt med i punkt 5, alle er lukket.</p>	4
9	<b>Stabilitetsvurderinger</b>	<ul style="list-style-type: none"> <li>- Stabilitetsberegninger av dagens sikkerhet og vurdering av disse (drenert og udrenert)</li> <li>- Vurdering av sikringsbehov for ny bebyggelse og for eksisterende bebyggelse dersom aktuelt.</li> <li>- Stabilitetsberegninger etter evt. sikringstiltak</li> <li>- Volumoverslag av evt. sikringstiltak</li> </ul>	Kap. 4.8 Kap. 5	<p data-bbox="1160 963 1955 1054">Stabilitetsberegninger for dagens situasjon er utført i drenert og udrenert tilstand. Dagens beregningsmessige sikkerhet er ikke god nok i henhold til kravene i NVE-veilederen.</p> <p data-bbox="1160 1088 1966 1241">Behov for sikringstiltak er påpekt, både for eksisterende og for planlagt bebyggelse. I profil B er det påpekt at avlastning for å oppnå tilstrekkelig sikkerhet samtidig medfører en forverring av skjærflaten lengst bak i profilet. Dette er avklart med Norconsult ved et tidligere tidspunkt og anses som lukket.</p> <p data-bbox="1160 1275 1877 1334">Forutsetninger knyttet til etablering av stabiliserende tiltak er beskrevet i kapittel 9.2.1.</p>	4 4 4
