Utrasing Tirsdag 06.11.90 ca. kl. 16.00, gikk det et ras ved Nyland i Holandsvika, Vefsn kommune. Raset ligger på sør-siden av Drevja og er gått i skråningen ned mot elva. Det berørte området dekker et areal på ca. 8.000 m² og anslagsvis 15. - 20.000 m³ masse er rast ut. Ut fra de opplysninger vi har fått har det skjedd en utrasing her i februar -89 og det siste raset har skjedd som en videre utvikling fra dette.

Oppdrag KUMMENEJE er engasjert av Statens Naturskadefond for å utføre grunnundersøkelser og vurdere rasårsaken, fare for videreutvikling og mulige utbedringstiltak.

Rapport Rapporten inneholder resultat fra de utførte grunnundersøkelser, vurdering av rasårsak og forslag til sikringsarbeid.

NYLAND, HOLANDSVIKA
UTRASING MOT DREVJA

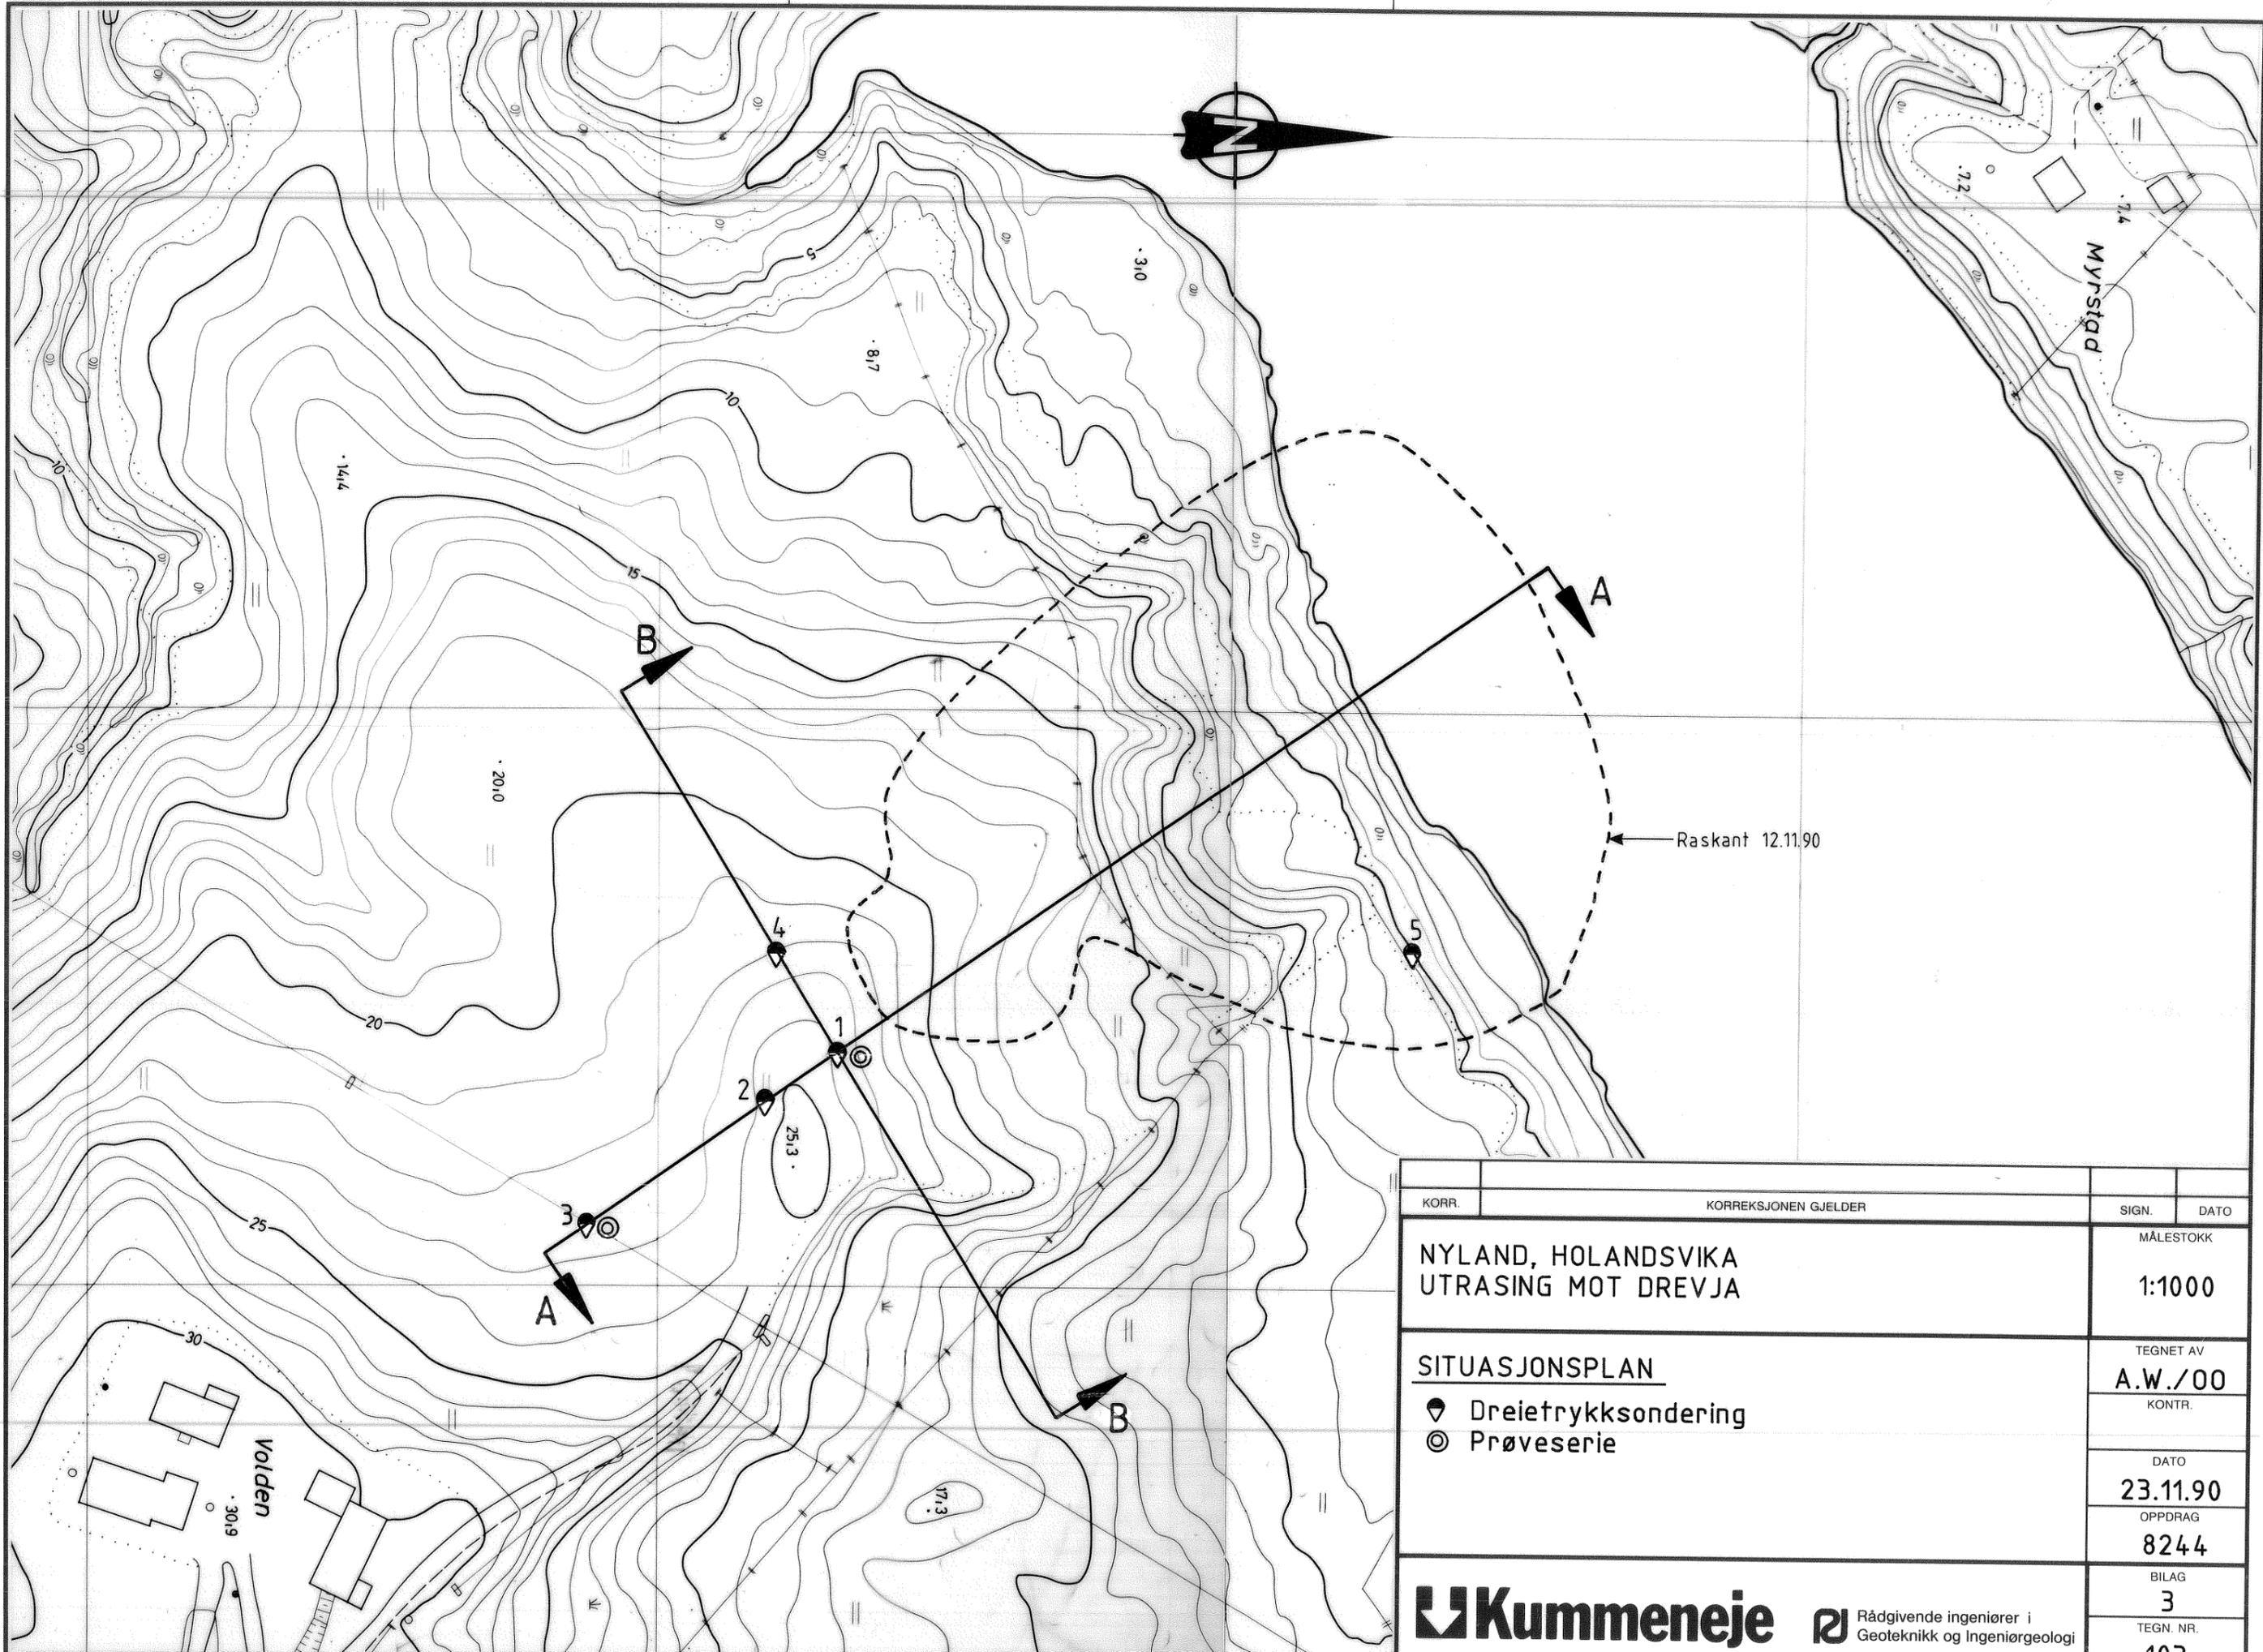
KORR.	KORREKSJONEN GJELDER	SIGN.	DATO
NYLAND, HOLANDSVIKA UTRASING MOT DREVJA		MÅLESTOKK 1:1000	
SITUASJONSPLAN ◆ Dreietrykksondering ◎ Prøveserie		TEGNET AV A.W./00 KONTR.	
		DATO 23.11.90	
		OPPDRAG 8244	
		BILAG 3	
		TEGN. NR. 103	
Kummeneje		Rådgivende ingeniører i Geoteknikk og Ingeniørgeologi

Plassering av borpunkt er vist på situasjonsplanen, bilag 3. Resultatet fra grunnundersøkelsene er vist i terrengprofilene, bilag 4 og 5.

Ras Rasområdet har en total lengde på 130 - 140 m. Rasmassen ligger tilnærmet horisontalt fra avslutningen ca. 30 m ut i elva og videre ca. 50 - 60 m innover fra den gamle elvebredden.

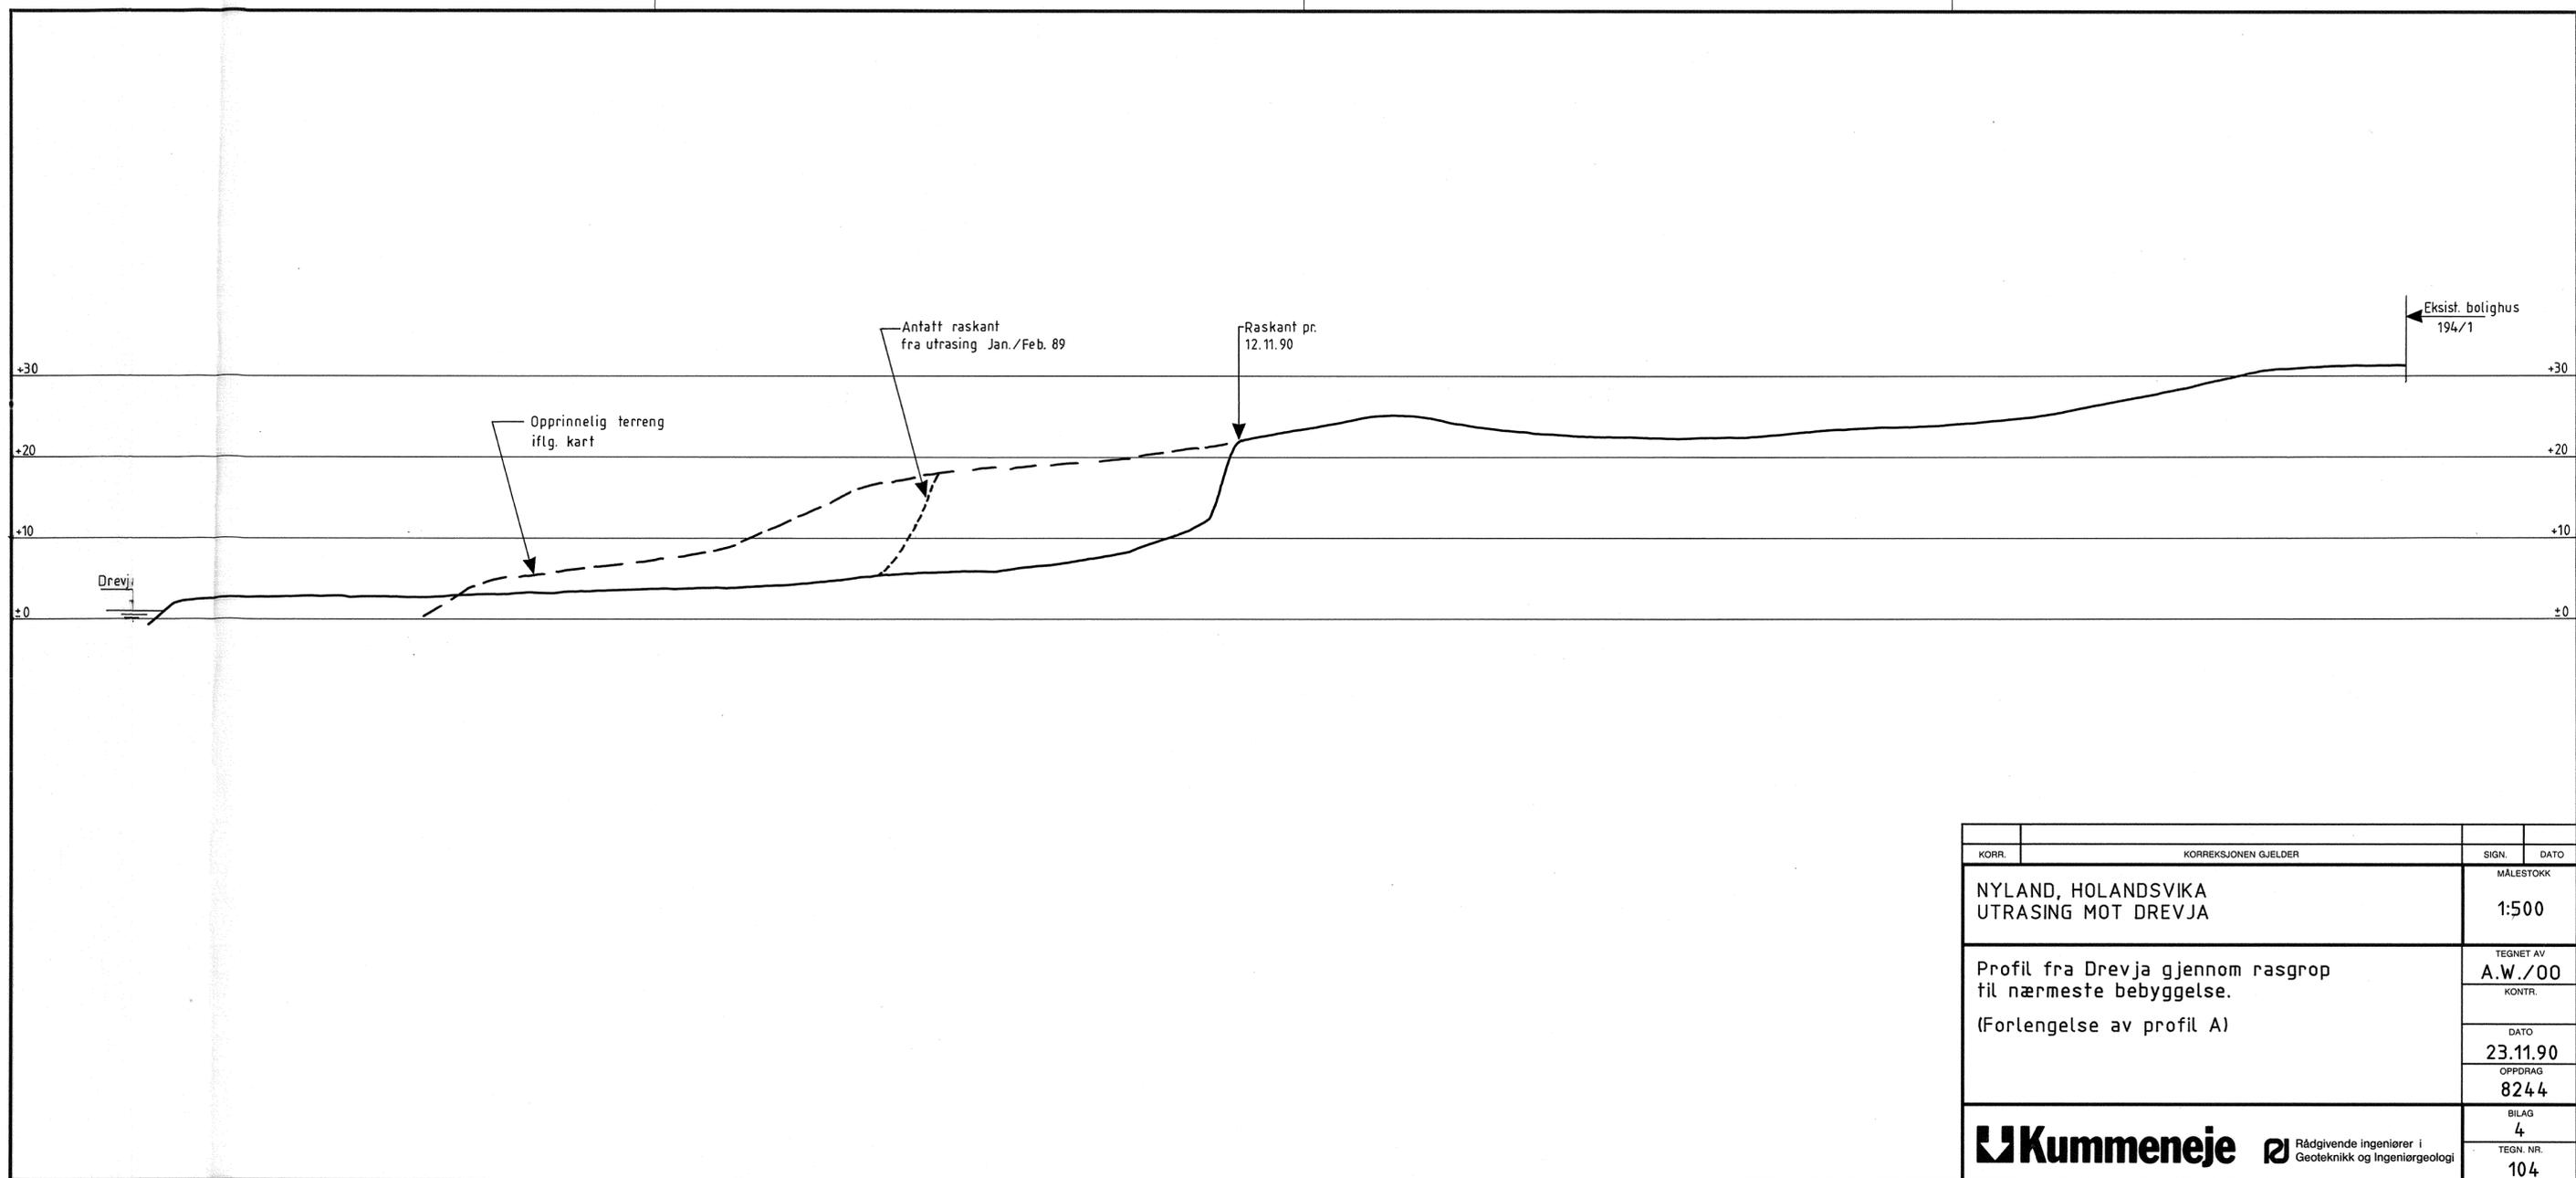
KORR.	KORREKSJONEN GJELDER	SIGN.	DATO
NYLAND, HOLANDSVIKA UTRASING MOT DREVJA			MÅLESTOKK 1:500
Profil fra Drevja gjennom rasgrop til nærmeste bebyggelse. (Forlengelse av profil A)			TEGNET AV A.W./00
			KONTR.
			DATO 23.11.90
			OPPDRAG 8244
Kommuneje			BILAG 4
			TEGN. NR. 104

Derfra stiger de noe brattere og den bakre raskanten står tilnærmet vertikalt i en høyde på ca. 8 m. Total høyde fra bakre raskant til elva er ca. 20 m.

Rasårsak Stabiliteten i det aktuelle området har generelt vært meget anstrengt. Dette skyldes steile skrånninger ned mot elva kombinert med bløt og kvikk leire til stor dybde.

Den utløsende årsaken til utrasingen synes å være store nedbørsmengder i perioden for raset samtidig som manglende tele i jorda har gitt dårlig overfaltevannavrenn. Beregningene tyder på at rasskråningen etter utrasingen i -89 har vært tilnærmet labil. Det er sannsynlig at utløsende årsak til utrasingen i -89 også har vært ekstraordinære nedbørsmengder.

Videre utvikling Bakre raskant er ikke stabil i den form den har nå. Dersom det ikke blir foretatt sikringsarbeider vil det derfor skje utfall av masse fra denne. Topografi og grunnforhold tilsier imidlertid at det ikke er fare for at raset skal utvikle seg inn mot bebyggelsen lenger inne.

Sikringstiltakene vil generelt bestå av en nedplanering av den bakre raskanten. En nedplanering til helning maks. 1:2 vil gi tilfredsstillende stabilitet mot videre utfall. For å kunne utnytte arealet vil det imidlertid være fornuftig med en noe slakere helning.

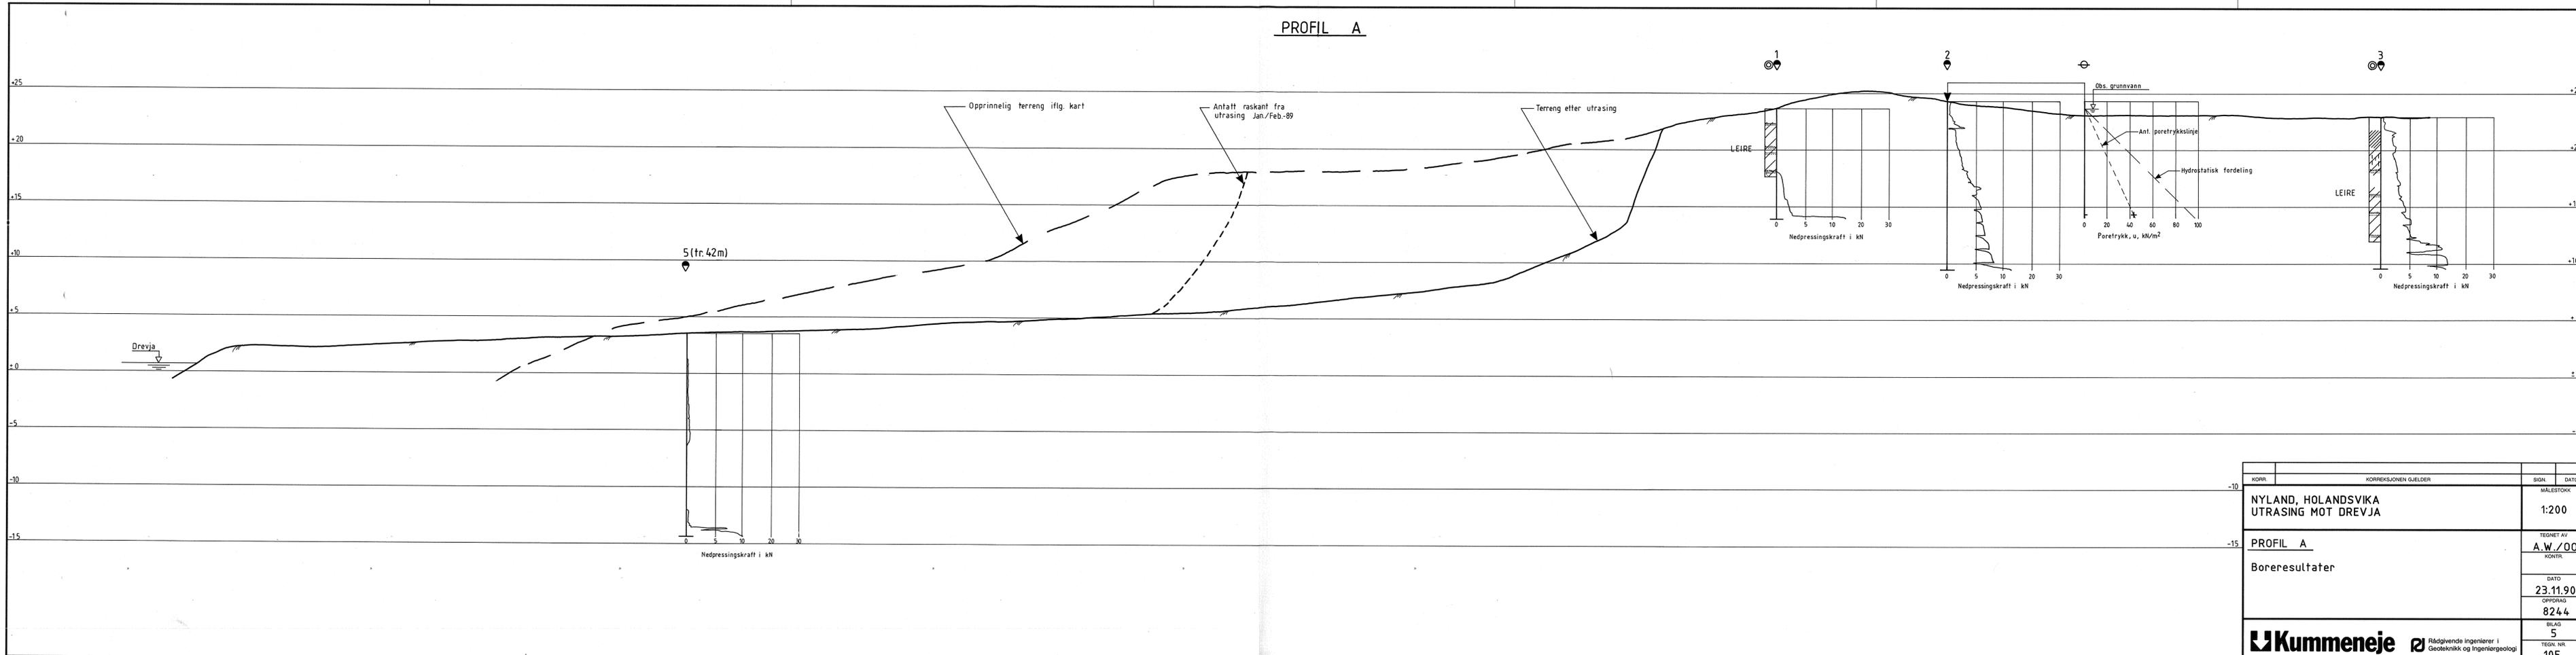
KORR.	KORREKSJONEN GJELDER	SGN.	DATO
NYLAND, HOLANDSVIKA UTRASING MOT DREVJA			MÅLSTOKK 1:200
PROFIL A Boreresultater			TEGNET AV A.W./00 KONTR.
			DATO 23.11.90 OPPDRAG 8244
Kummeneje			Rådgivende ingeniører i Geoteknikk og Ingeniørgologi
			BILAG 5 TEKN. NR. 105

Bak raskanten ligger det øverst et tynt tørrskorpelag, 1 - 2 m. Under dette ligger det middels fast middels sensitiv leire til stor dybde. Laboratorieundersøkelsene viser at bunn er tildels meget lagdelt med tynne silt- og finsandlag. Vanninnholdet ligger på ca. 30%. Udrenert skjærstyrke er øverst ca. 20 - 25 kn/m² og øker noe med dybden, ødometerforsøkene tyder på at leira er normalkonsolidert.

Grunnen Grunnvannsspeilet er observert 0,6 - 0,7 m under terreng bak raskanten. Poretrykksmålingen i 10 m dybde viser imidlertid et vesentlig lavere poretrykk enn hydrostatisk fordeling skulle tilsi. Dette kan skyldes drenerende lag i dybden eller det kan være et midlertidig preundertrykk etter utrasingen.

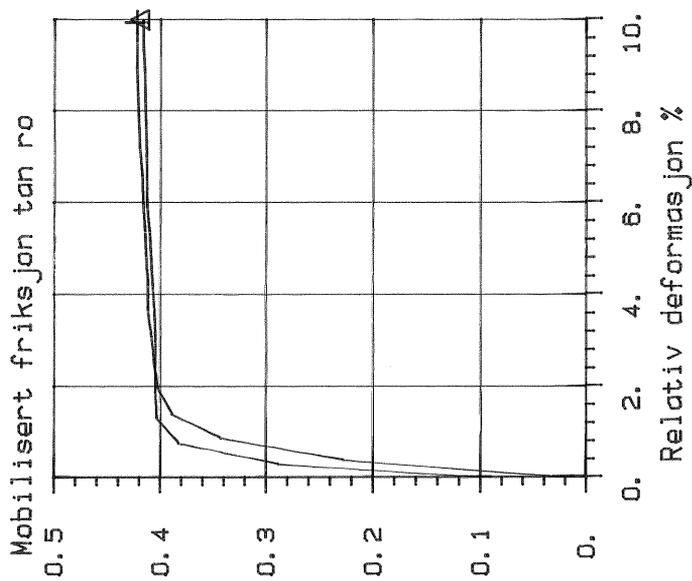
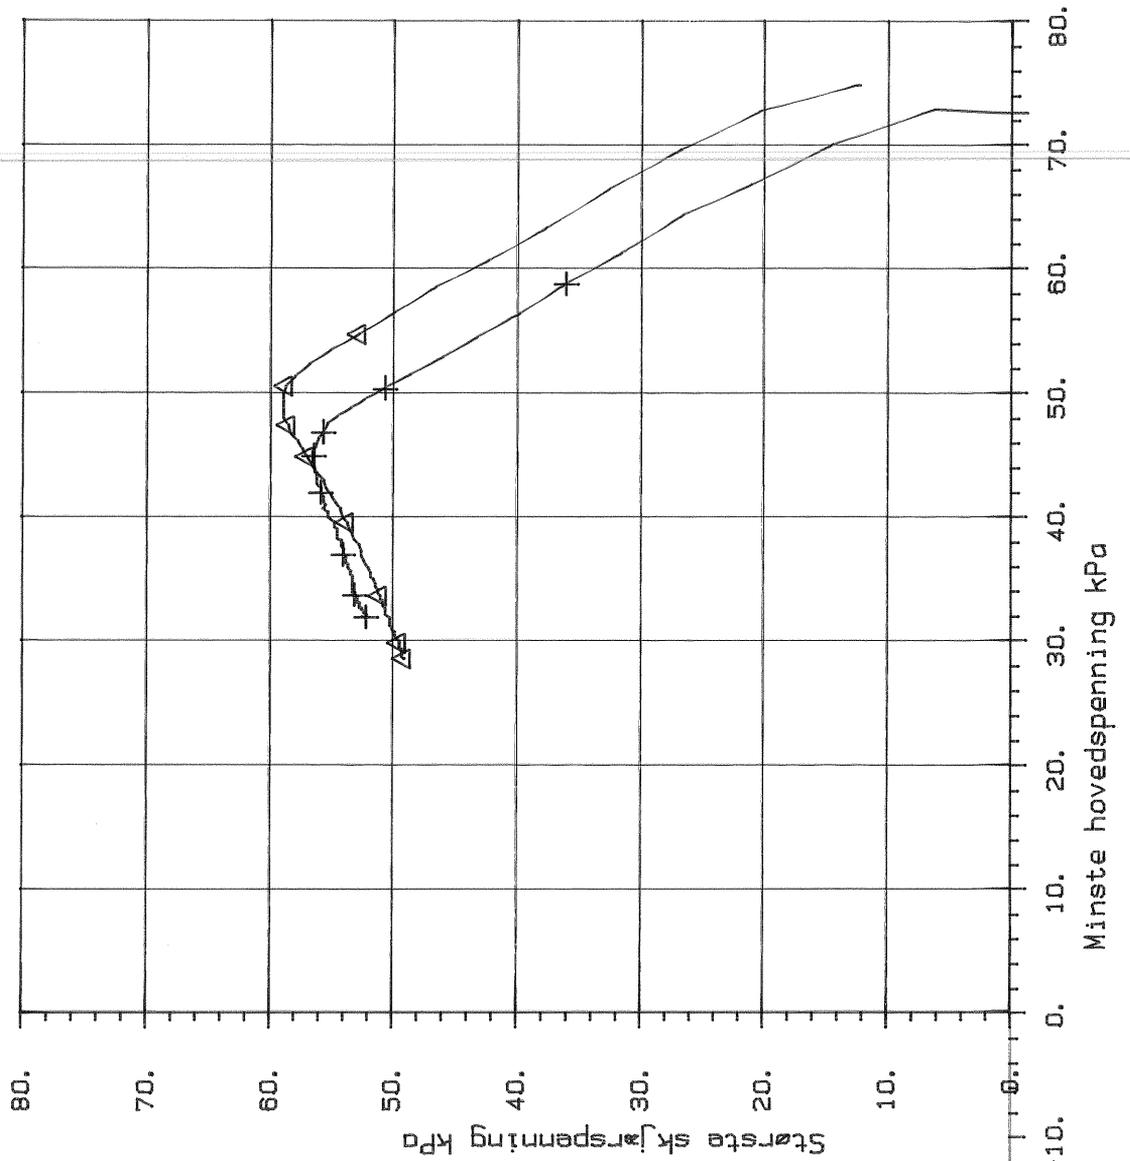
TREAKSIALFORSØK
22 NOV.. 1990

Treaksialforsøkene er tolket til $\tan\phi = 0,4$ med forholdsvis høy attraksjon, $a = 50 \text{ kN/m}^2$.
