# Nye Bærum transformatorstasjon

Utredning av områdestabilitet for  
prosjektområdet på vestsiden av Øverlandselva

DATO / REVISJON: 6. oktober 2022 / 04A

DOKUMENTKODE: 10310-MUL-BÆR-0061

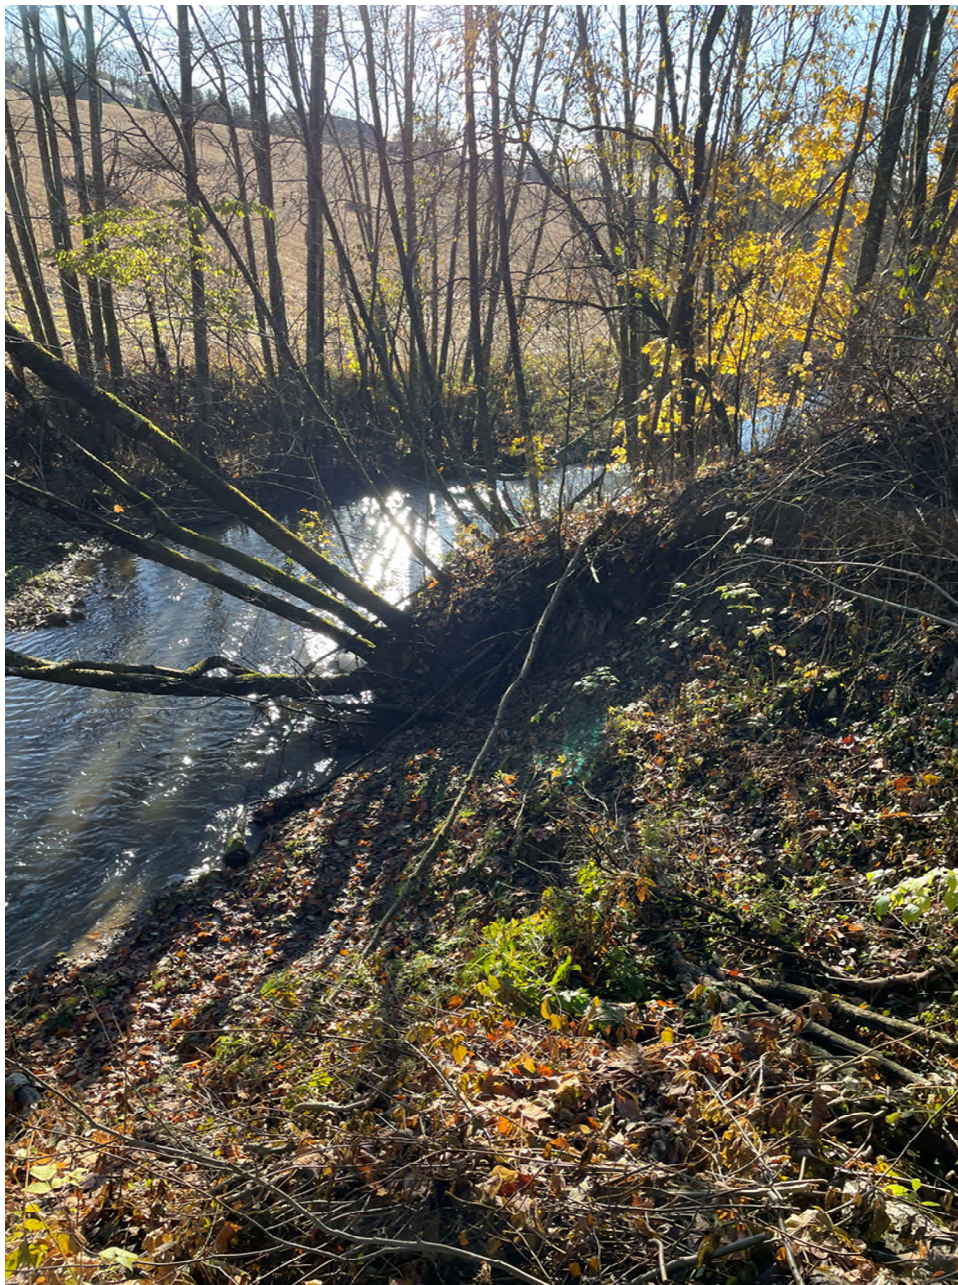
*Figur 1-2. Nord i Øverlandselva er det funnet en større utglidning i skråningen ned mot elven. Dette kategoriseres som «noe erosjon» etter veilederen. Se punkt 1 i kart for plassering.*

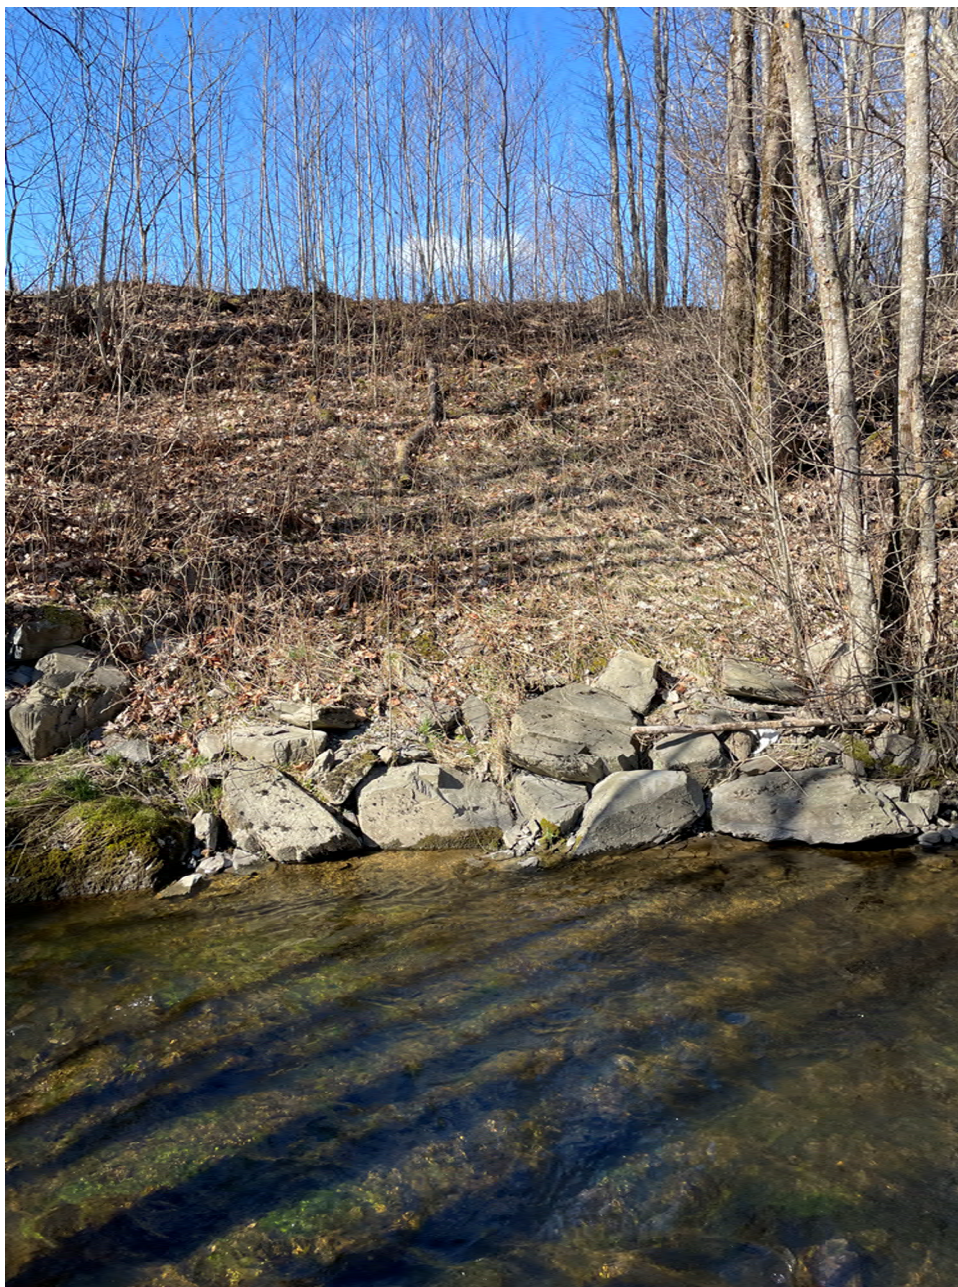
*Figur 1-3. Naturlig erosjonsbeskyttelse på vestsiden av elveløpet. Det er også mulig at denne delen av Øverlandselva har blitt erosjonssikret tidligere. Det er observert mulig berg i dagen sør for punktet på vestsiden av elven. Området kategoriseres derfor med «ingen erosjon». Se punkt 2 i kartet for ca. plassering.*

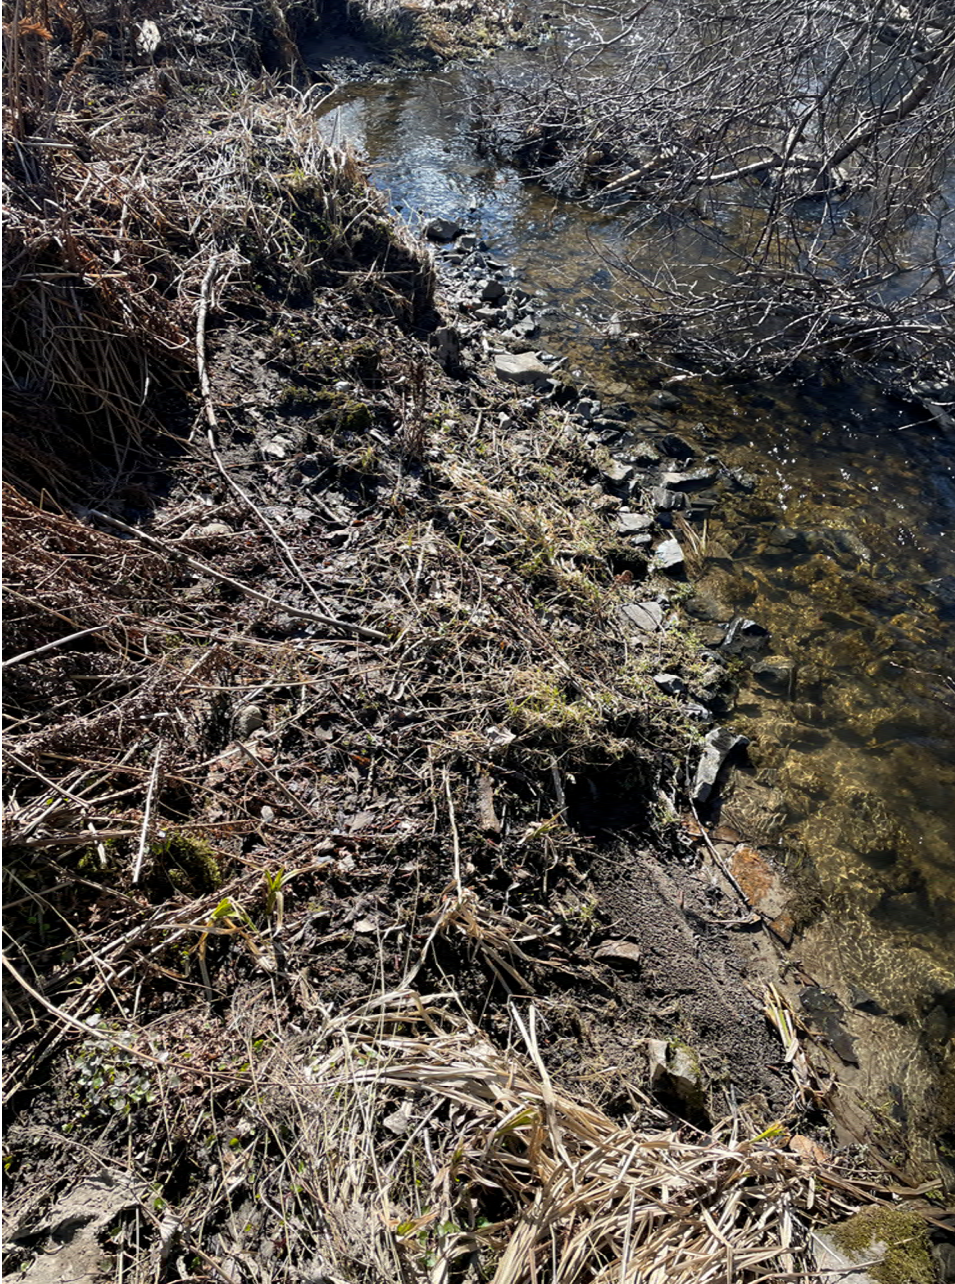
*Figur 1-4. «Noe erosjon» nord i Øverlandselva. Finstoff synlig i skråning og vannet er svakt farget. Bekkeløpet er relativt grunt da man kan se bunnen. Se punkt 3 i kartet for plassering.*

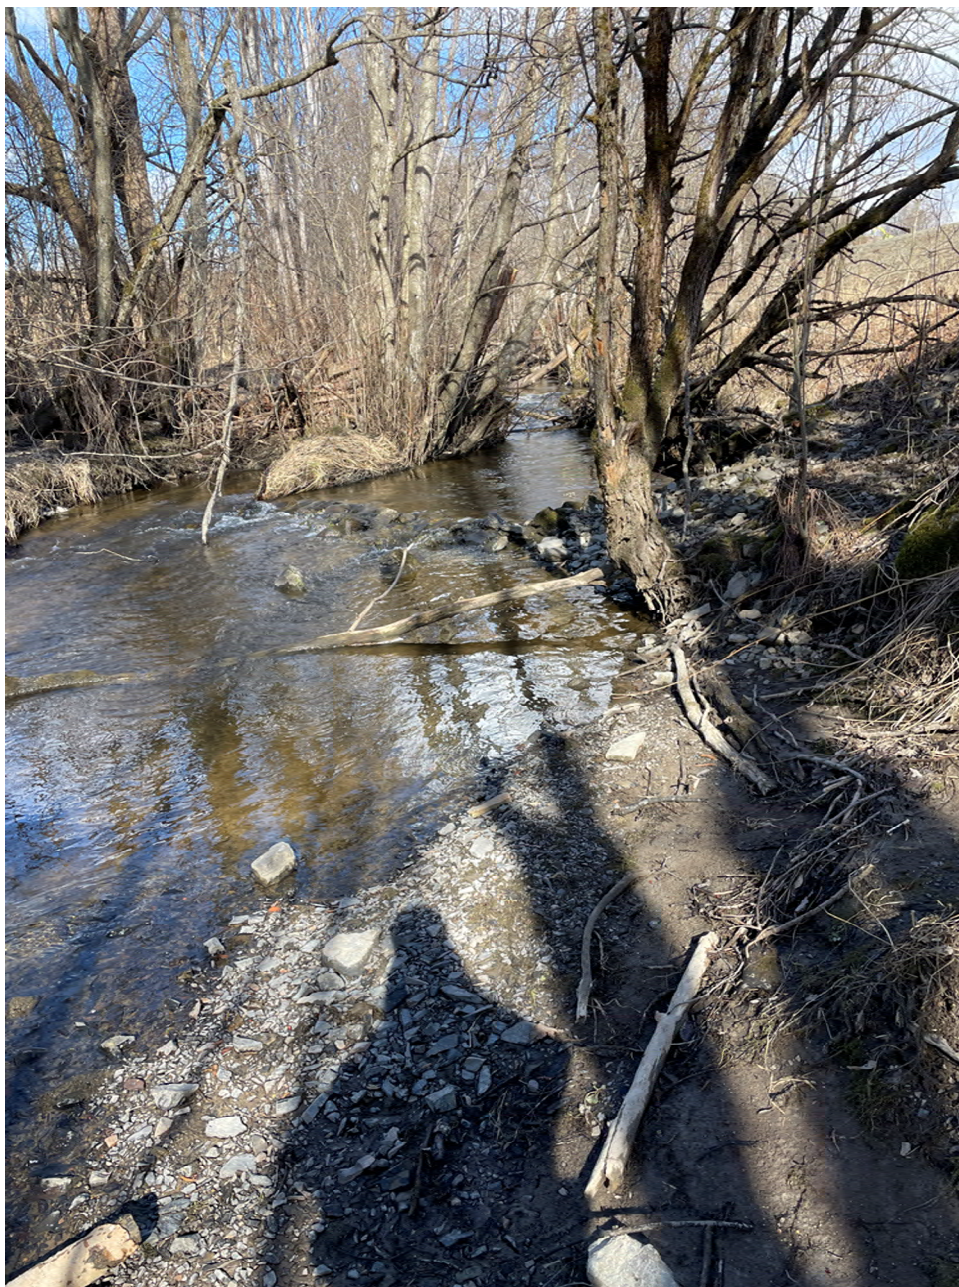
*Figur 1-5. Ingen naturlig erosjonsbeskyttelse. «Lite erosjon» i elveløpet da observert erosjon er begrenset. Se punkt 4 i kart for plassering.*

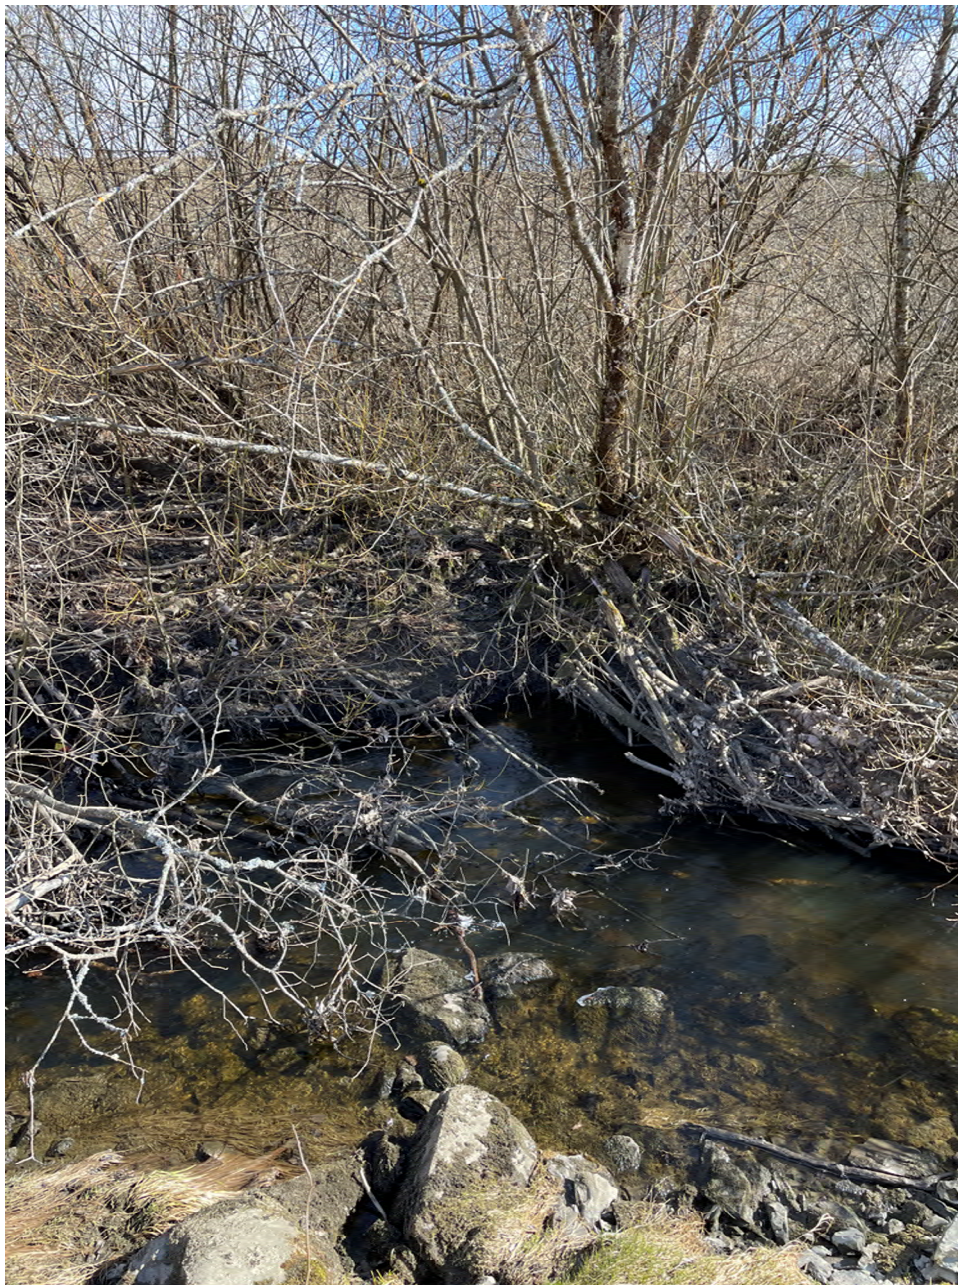
*Figur 1-6. Flere trær har veltet ut over elven nedover et kort strekke. Langs østsiden av Øverlandselva kan det observeres «noe erosjon». Se punkt 5 for plassering i kartet.*

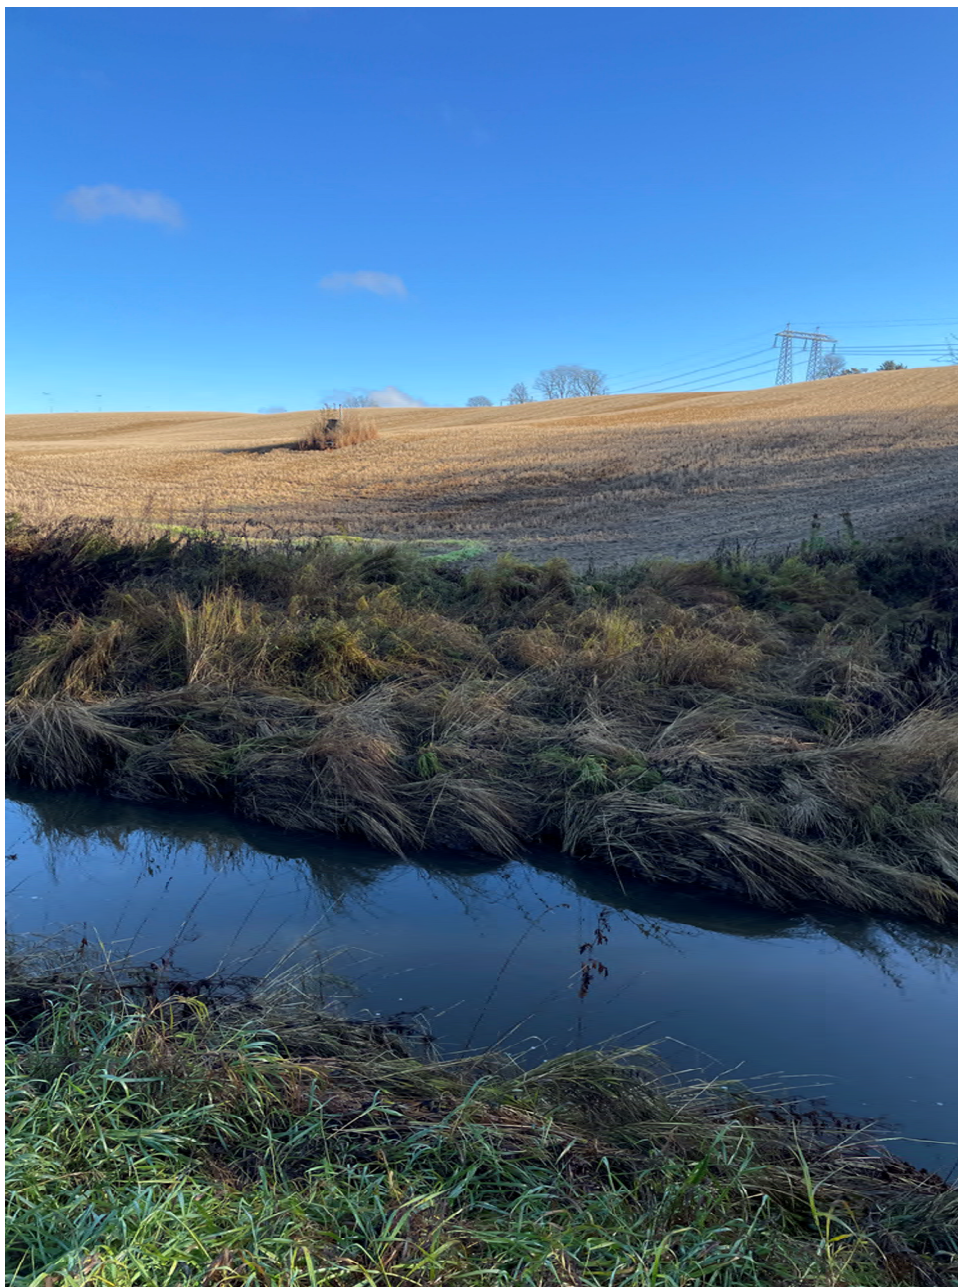
*Figur 1-7. Ingen naturlig erosjonsbeskyttelse, samt lav skråningshøyde ned mot elven. Kategoriserer som «lite erosjon» da gradientforholdene tilsier at erosjon kan oppstå. Bilde tatt mot øst, se plassering for punkt 6 i kart.*

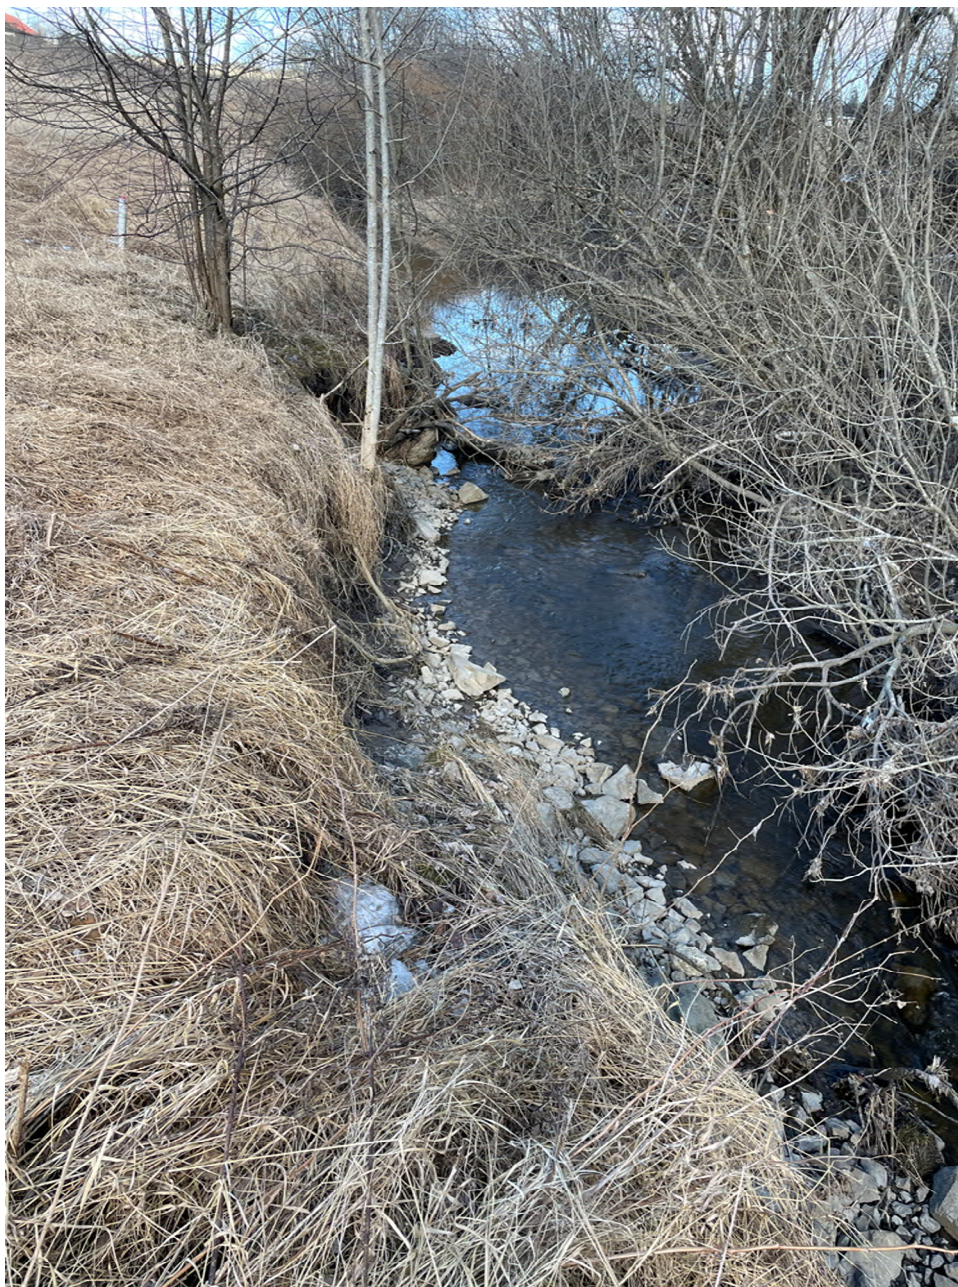
*Figur 1-8. Ingen synlig erosjon langs vestsiden av Øverlandselva. Veltede trær/busker over elveløpet på østsiden, noe som kan tyde på aktiv erosjon. Elvekanten er ikke naturlig erosjonbeskyttet. Kategoriseres med «litt erosjon» i dette området. Se punkt 7 i kart for plassering.*

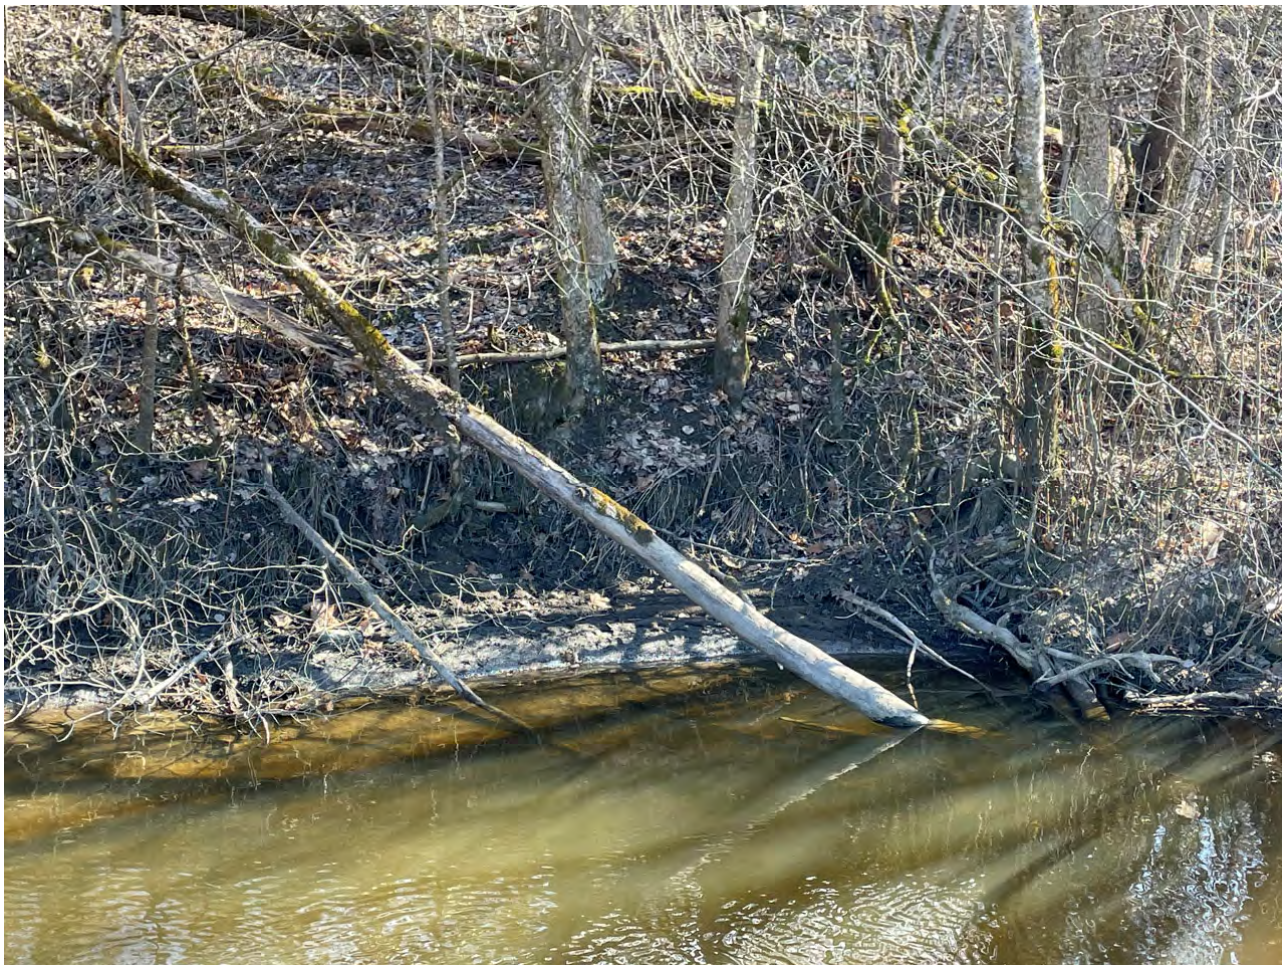
*Figur 1-9. Bratte skråninger med aktiv erosjon på østsiden av elvebredden. Vannet i elven er farget og enkelte trær ligger veltet over elveløpet. Ser ut til at det har oppstått tidligere overflateutglidninger da skråningen ikke har noe naturlig erosjonsbeskyttelse. Kategoriseres med «noe erosjon» da utglidningene ikke er dype. Se punkt 8 i kartet for plassering.*

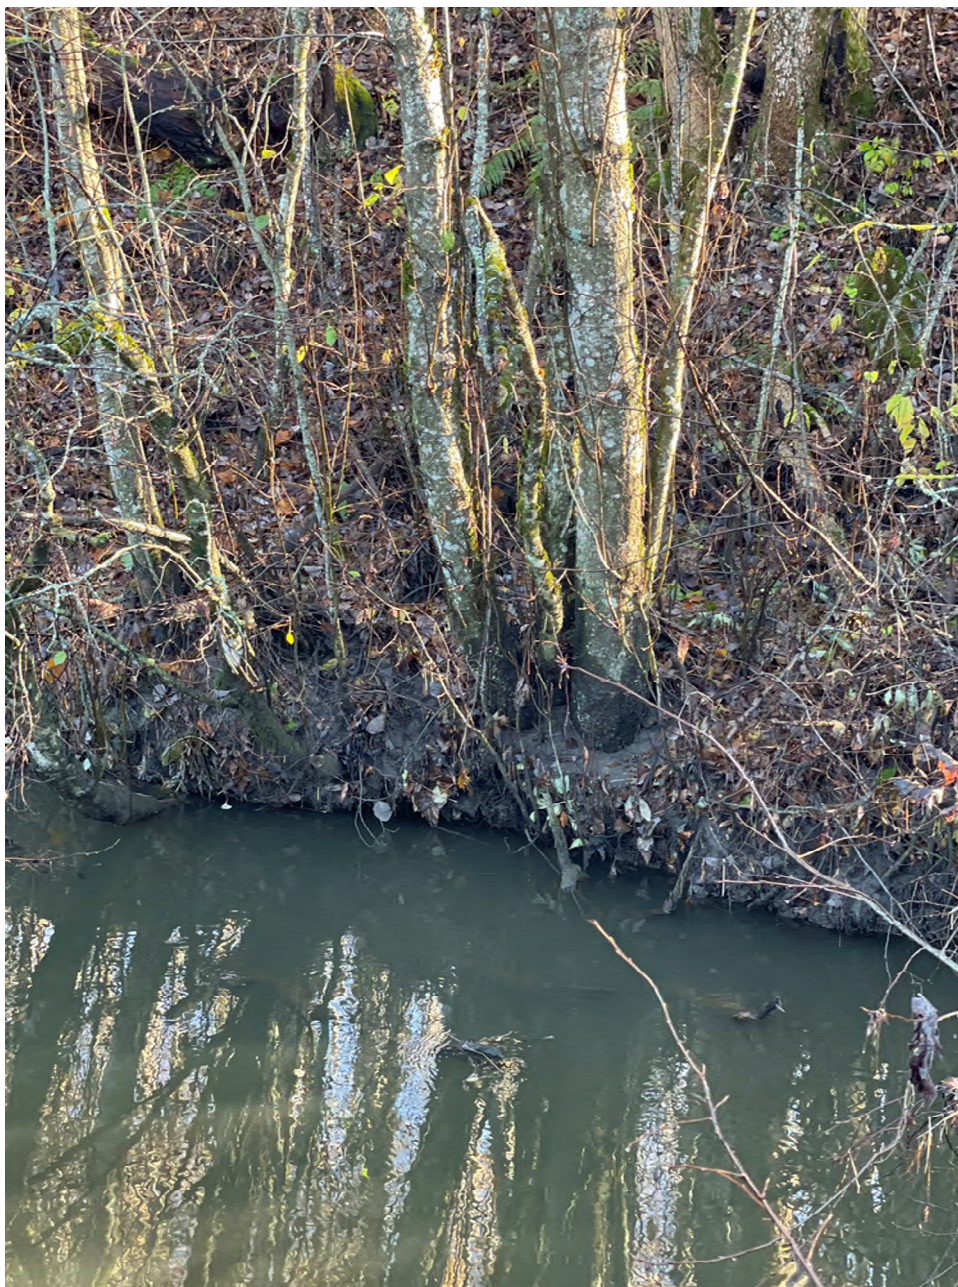
*Figur 1-10. Aktiv erosjon ved en bratt skråningskant på østsiden av elven. Farget vann og større enkelte trær som har veltet ut i elven som indikerer aktiv erosjon (men trær står hovedsakelig vertikalt). Klassifiseres med "lite erosjon" da det ikke observeres noen tidligere overflateutglidninger. Se punkt 9 i kartet for plassering.*

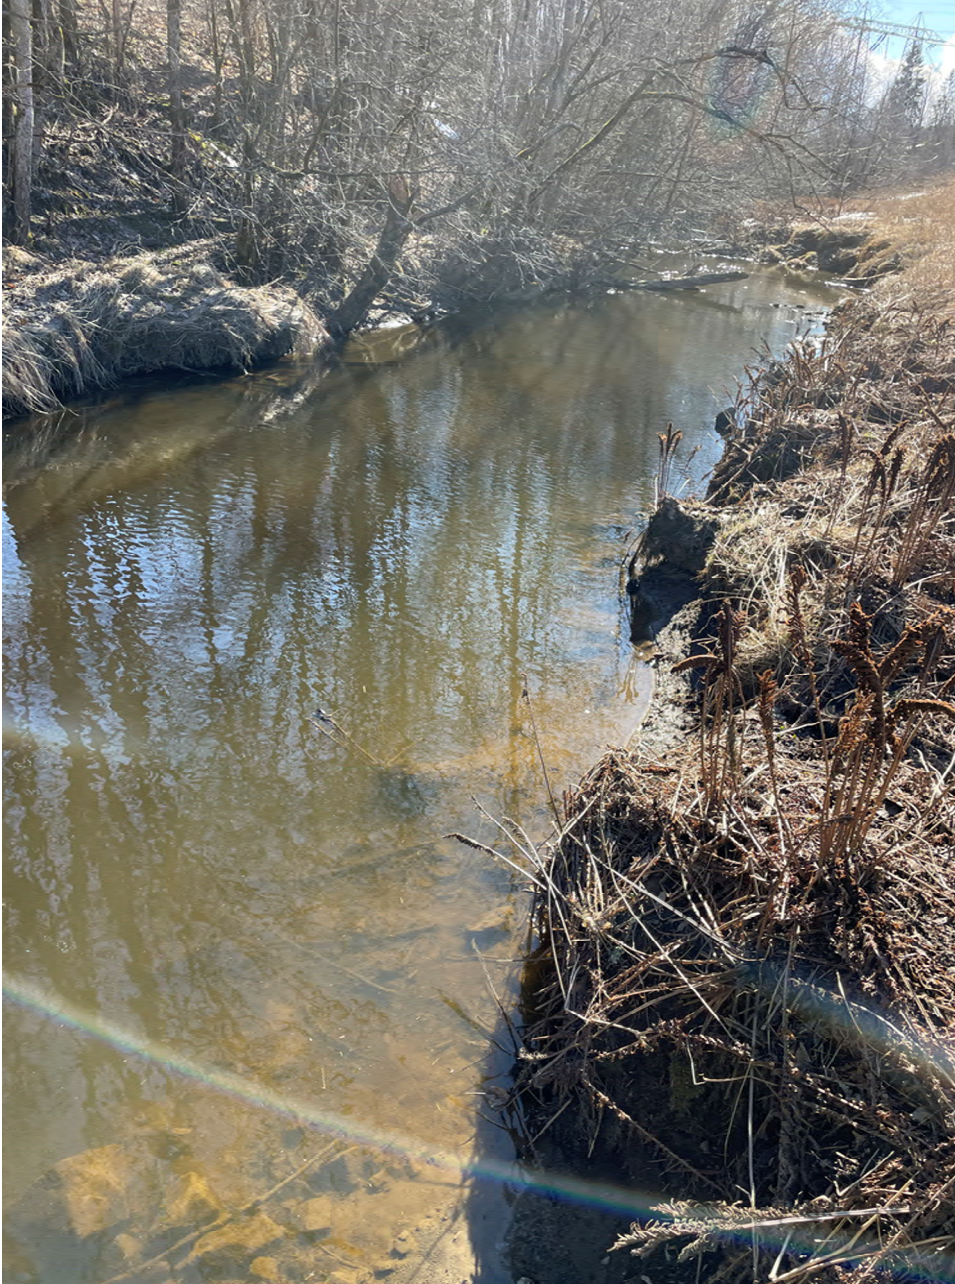
*Figur 1-11. Ingen naturlig erosjonsbeskyttelse langs vestsiden av elveløpet. Blottet leirskråning med brede langsgående overflateutglidninger sørover langs elven. Pågående sprekkdannelse langs elvebredden (vestsiden) tyder på at overflateutglidning pågår. Farget vann tyder på aktiv erosjon. Klassifiseres med «noe erosjon». Se punkt 10 i kart for plassering.*

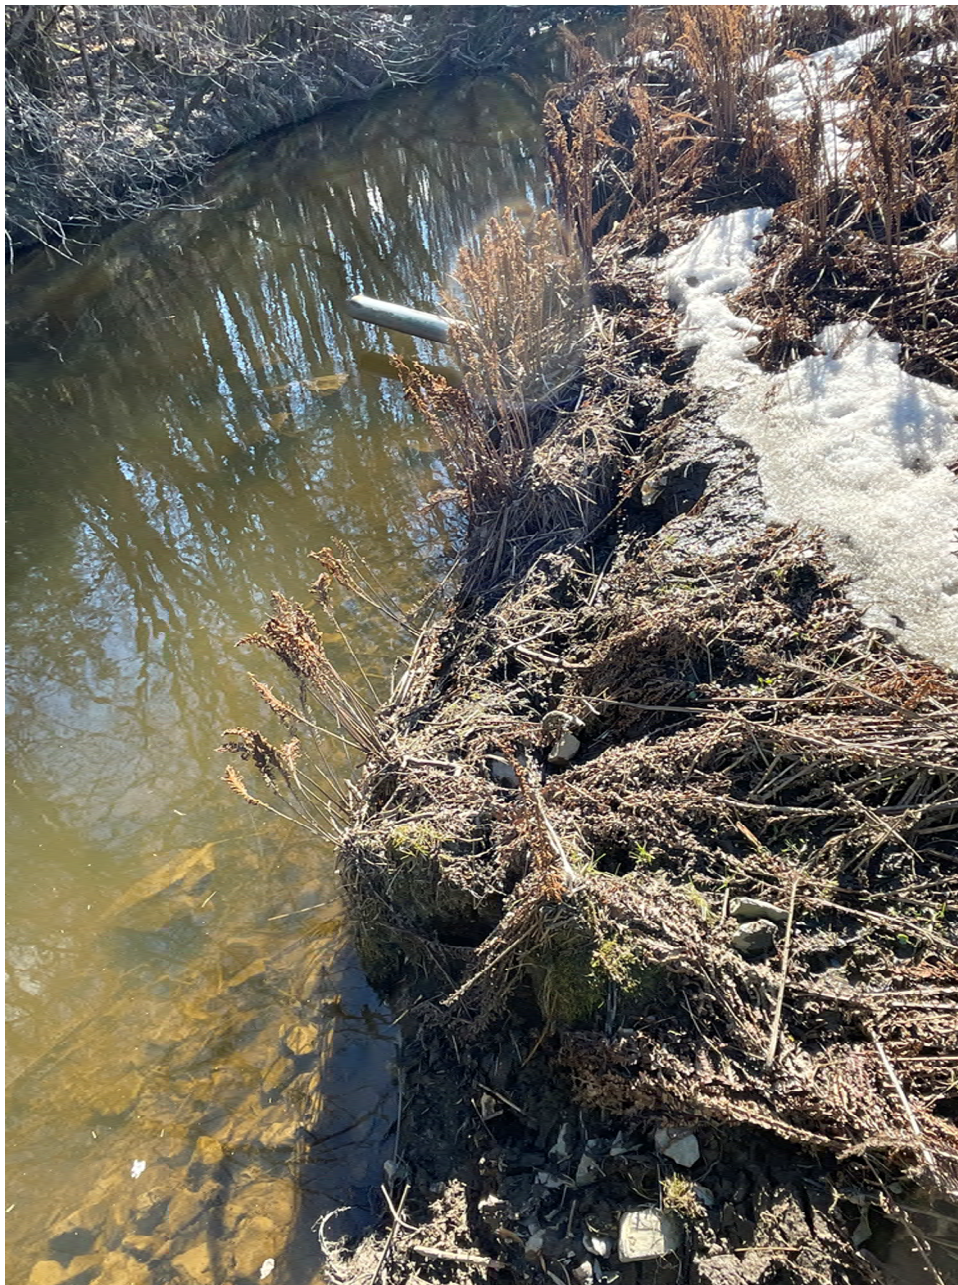
*Figur 1-12. Grunn sprekk i overflaten langs skråningskanten tyder på at elvekanten eroderes og sklir ut (langsgående). Relativt slakt terreng mot vest. Klassifiseres med «noe erosjon». Se punkt 11 i kart for plassering.*

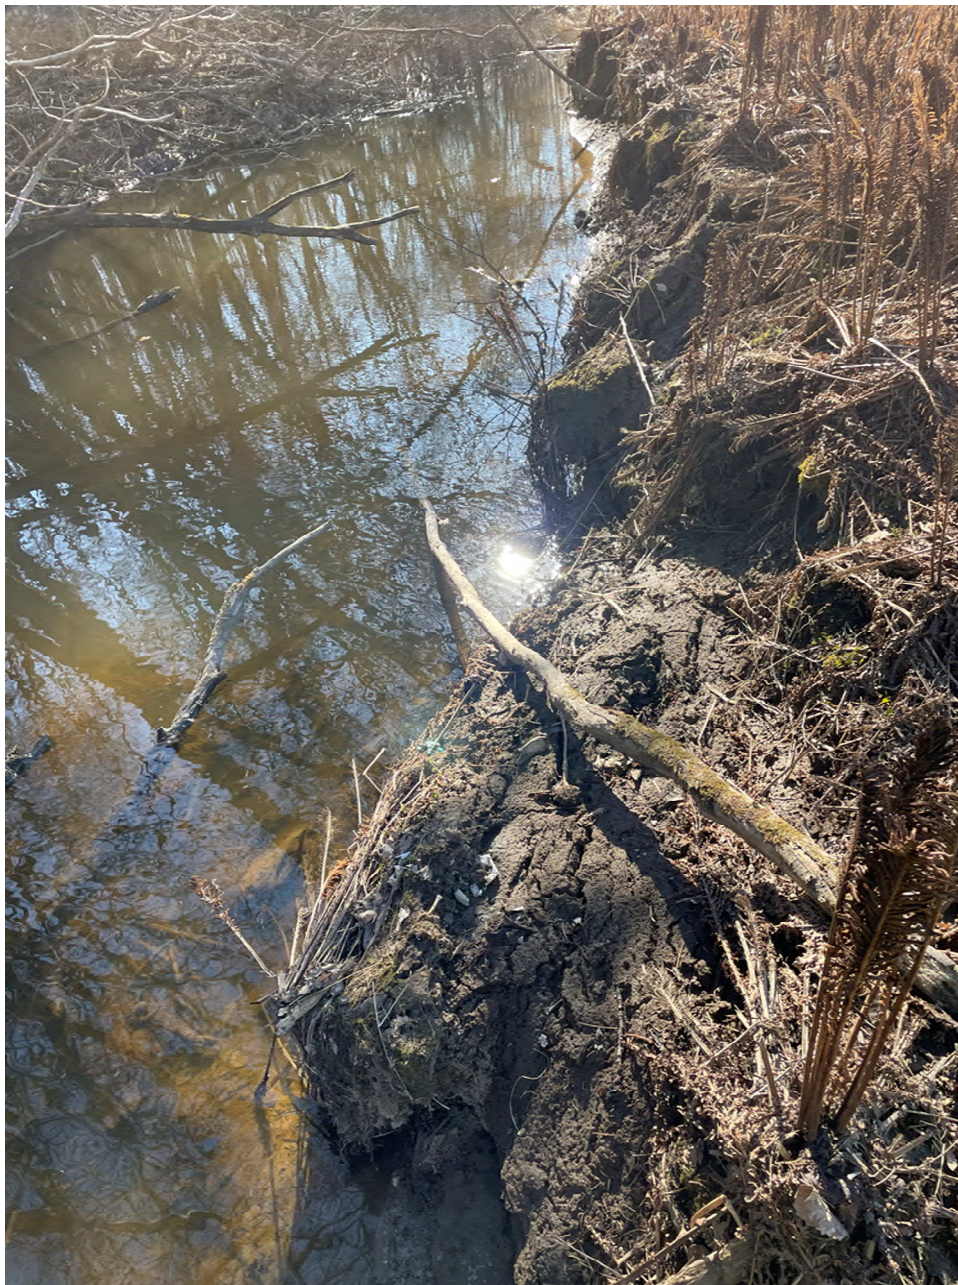
*Figur 1-13. Elvebredden har glidd ut på vestsiden av elven. Aktiv erosjon i kohesjonsjordarter fortsetter sørover langs elveløpet på vestsiden av elven. Klassifiseres med «noe erosjon». Bilde er tatt ved punkt 12, og erosjonsforholdene fortsetter bort til punkt 13.*

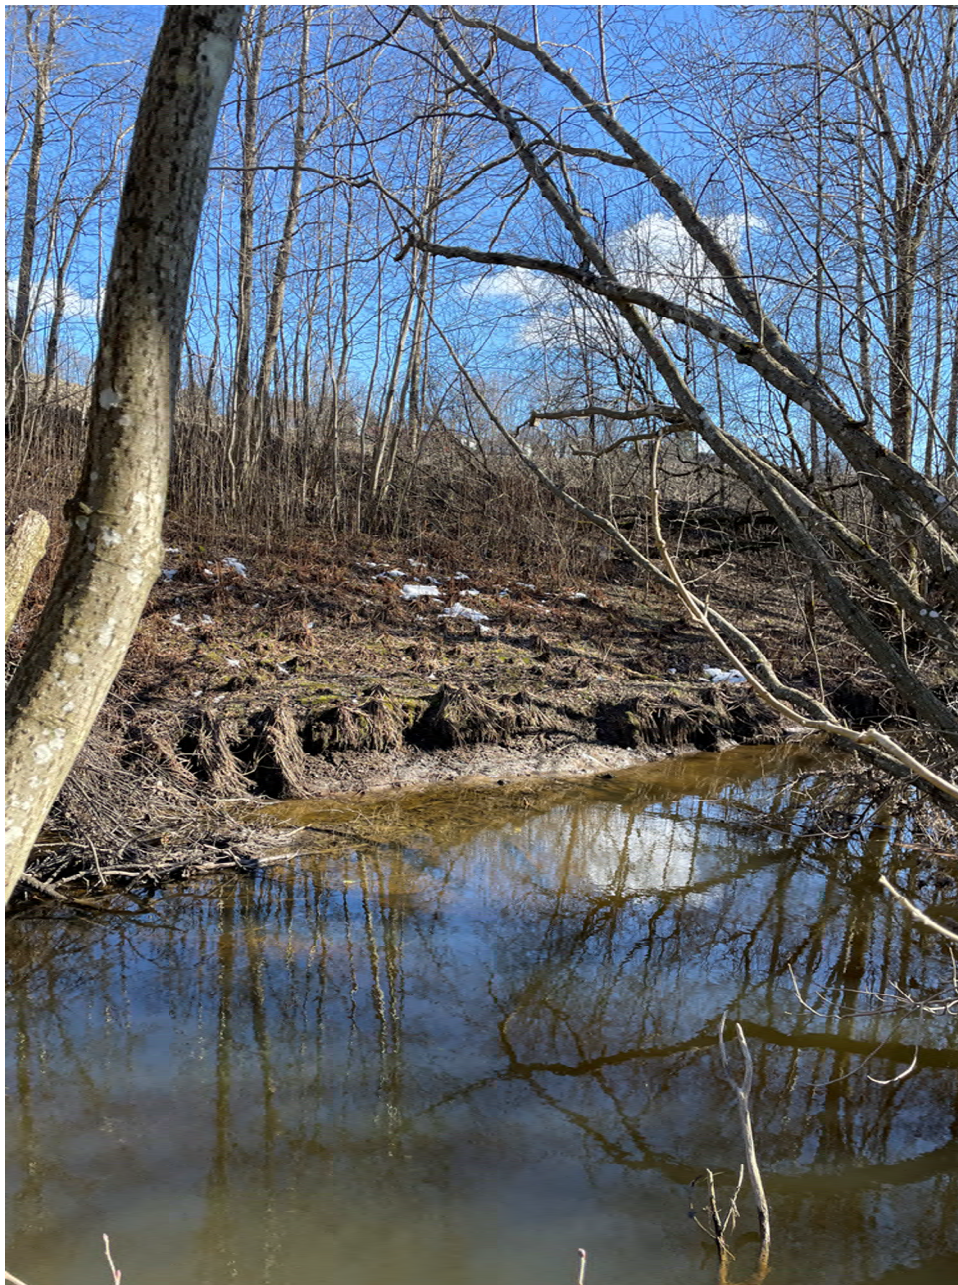
*Figur 1-14. «Noe erosjon» langs østsiden av leveløpet. Ingen naturlig erosjonsbeskyttelse, og vannet er svakt farget, noe som indikerer på aktiv erosjon. Flere trær har veltet over elven. Se punkt 14 i kart for plassering.*

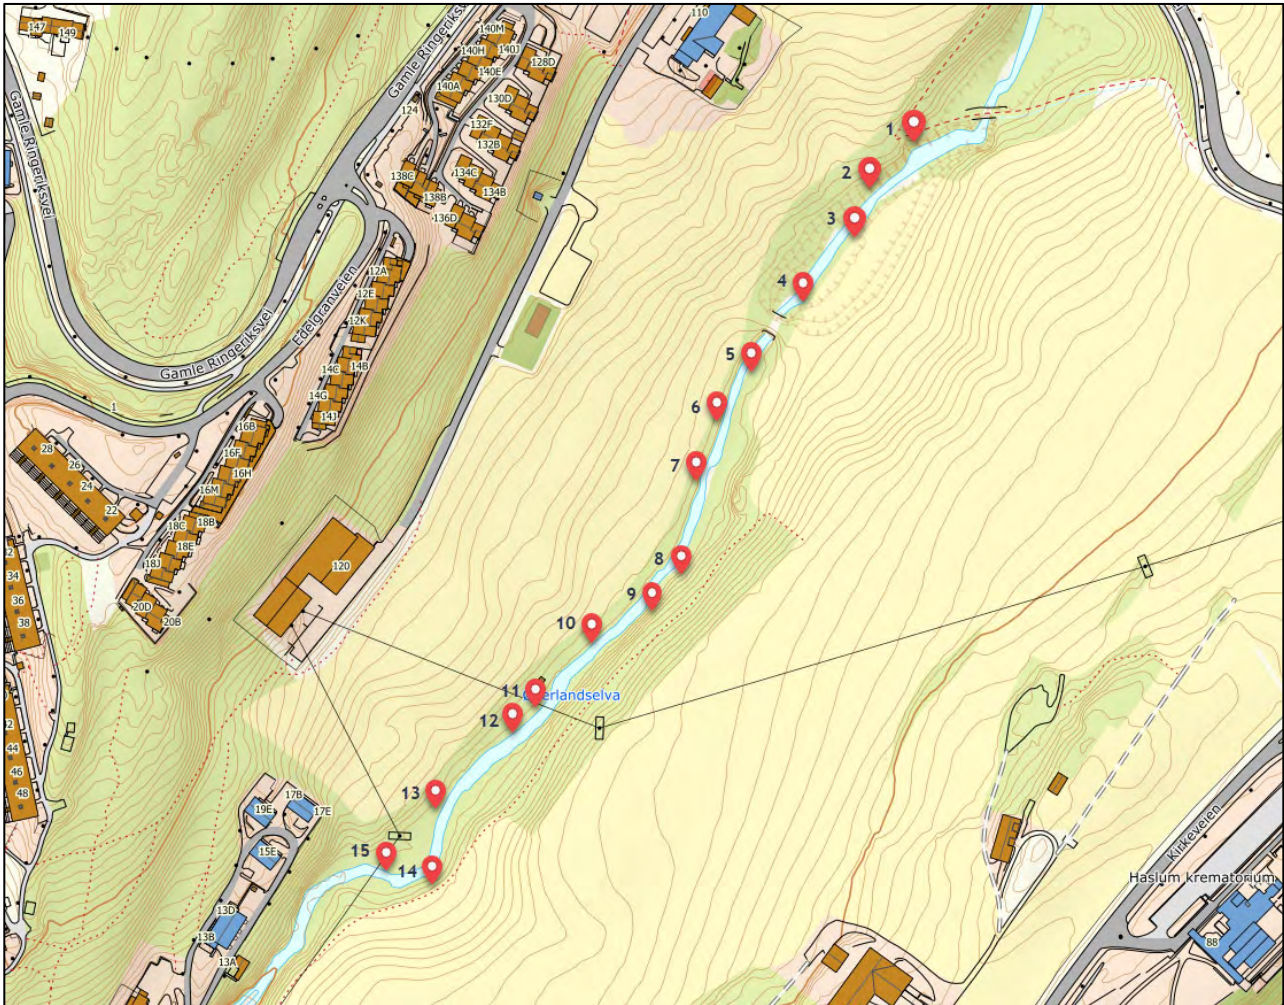
Ved befaring ble det observert aktiv erosjon langs Øverlandselva. Selv om beregningene viser tilfredsstillende stabilitet, stilles det dermed krav til at det må erosjonssikres langs Øverlandselva innenfor kartlagt løsnemråde før grunnarbeidene starter. Dette gjelder også dersom kablene skal etableres med styrt boring.

Figur 1-15. Oversikt over kartlagt erosjon langs Øverlandselva innenfor tiltaksområdet.
