## G-RAP-004

Vurdering av erosjon og tiltak i kvikkleiresone 1939 Jordfall i Kristiansand kommune

Oppdragsnavn **Erosjonsbefaringer i kvikkleiresoner på Tveit**  
Prosjekt nr. **1350055065**  
Mottaker **Kristiansand kommune**  
Dokument type **Rapport**  
Versjon **01**  
Dato **03.12.2024**  
Utført av **Ernst Pytten**  
Kontrollert av **Lise Storvann**  
Godkjent av **Ernst Pytten**  
Beskrivelse **Befaring og vurdering av erosjon i kvikkleiresone 1939 Jordfall i Kristiansand kommune. Rapporten omhandler også vurdering av sikringstiltak for å ivareta områdestabiliteten i kvikkleiresonen.**

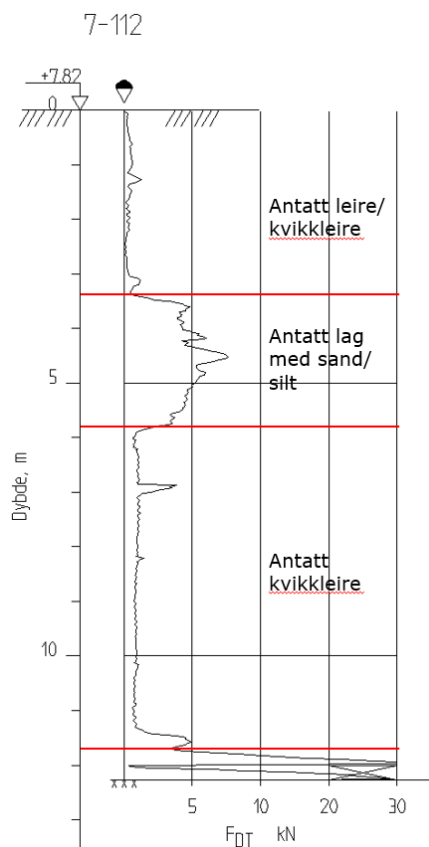
Grunnundersøkelser utført av Rambøll i forbindelse med NVEs prosjekt med kartlegging av kvikkleiresoner, viser sannsynlig kvikkleire i området. Dette gjelder spesielt dreietrykksondering nr. 7-112 som er tatt i skråningen ved bolighus i Topdalsveien 174, se figur 1 for plassering

**Figur 2 Boreprofil for dreietrykksondering 7-112 med tolket lagdeling**

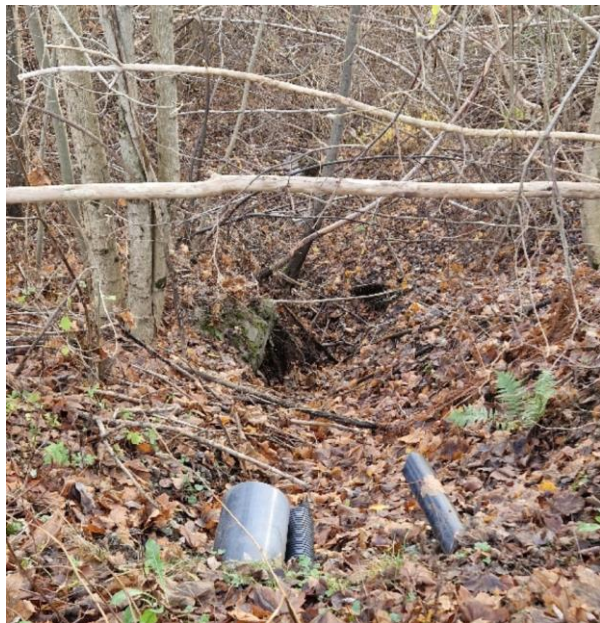
I toppen av ravinen lå det flere rør/ stikkrenner som leder vann under veien og ned i ravinedalen. Rett nedenfor utløpet til stikkrennen var det betydelig erosjon. Erosjonsgraden her ble vurdert som «Noe erosjon» i henhold til NVEs Eksternrapport Nr. 9/2020.

**Bilde 1, rør/ stikkrenner sett ovenfra**

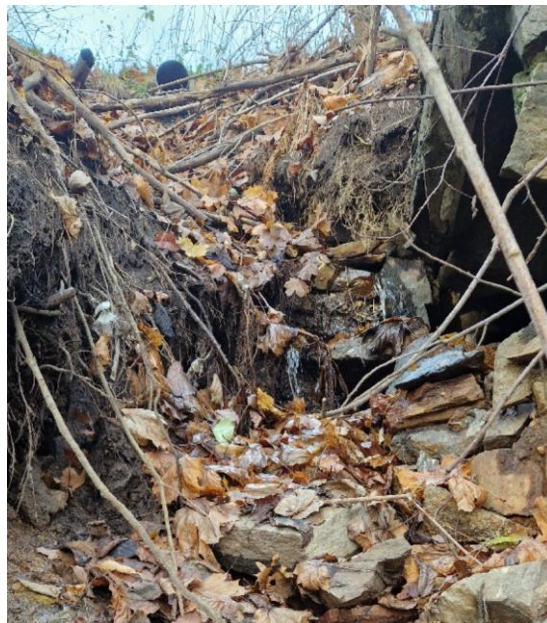
**Bilde 2, erosjonsgrop ved utløpet av stikkrennene**

I det øvre området var det en del stein i bekkeløpet/ erosjonsgropen, og ett sted ble det registrert mulig berg i dagen. Løsmassene i erosjonsgropa så ikke ut til å være bløte i dette området.

Det vurderes som sannsynlig at det er stikkrennen i toppen av skråningen som forårsaker erosjonen i ravinedalen. Ifølge beboere har bekken gravd seg dypt de siste årene etter at stikkerennen ble lagt. Tiltak bør iverksettes så fort som mulig for å hindre ytterligere erosjon, og følgende alternative sikringstiltak vurderes som mest aktuelle:

1. Steinsetting av bekkeløpet og gjenfylling av erosjonsgropene i bunnen av dalen fra stikkrenna i toppen ned til Tovdalselva. Avhengig av stabilitet til skråning mot kvikkleiresonen, bør terrengnivået i dalbunnen heves for å øke stabiliteten i området.
2. Legge bekk i rør fra dagens stikkrenner og ned til Tovdalselva. Utløpet i elva må steinsettes og dagens erosjonsgroper må utbedres og fylles igjen tilsvarende alternativ 1.

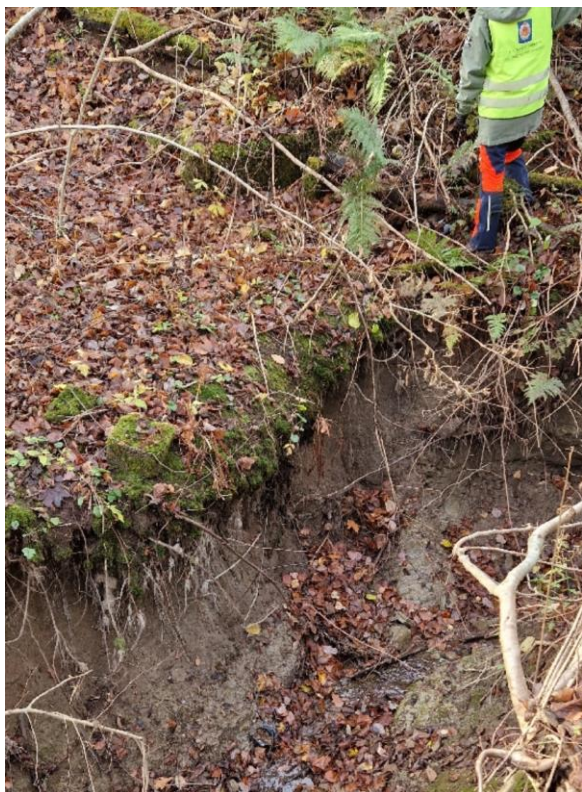
I enden av det flate partiet kom vi til et område med kraftig erosjon. Bekken hadde gravd seg ned 2 til 3 meter fra bunnen av ravinedalen, og det var synlig leire i på begge sider og i bunnen av erodert sone. Leira så ut til å være bløt i dette området. Det ble vurdert kraftig erosjon over en strekning på ca. 50 meter.

**Bilde 3, Typisk bilde fra området med kraftig erosjon**

Partiet med kraftig erosjon i midtre del av ravinedalen, vurderes som kritisk i forhold til områdestabilitet. Skråning mot Topdalsveien 210 er ca. 15 til 20 meter høy og har en helning på ca. 1:1,5. Terrengtet heller bratt ned mot bunnen av ravinedalen, og det antas at stabiliteten er lav i skråningen.

Det er registrert kraftig erosjon og bunnsenkning i størrelsesorden 2-3 meter i bekken som får tilført vann fra stikkrennen i toppen. Det antas at det periodevis kan komme mye vann i stikkrennen, som medfører mye vann i bekken nedover ravinedalen. Leiren som er blottlagt i sidekantene og bunnen av bekken er bløt.

Det er stor fare for at erosjonen vil utvikle seg videre, og dermed redusere skråningsstabiliteten til kvikkleiresonen ytterligere dersom det ikke gjøres tiltak. Dette kan i verste fall utløse et stort områdeskred.

For å sikre området mot forverring og mulig skred, anbefales det utført sikringstiltak i ravinedalen. Alternative sikringstiltak er å steinsetting bunnen av ravinedalen eller å legge stikkrennen i rør ned til bunnen av skråningen ved Topdalselva. Dagens erosjonsgroper må fylles igjen, og det bør vurderes terrengheving i dalbunnen.

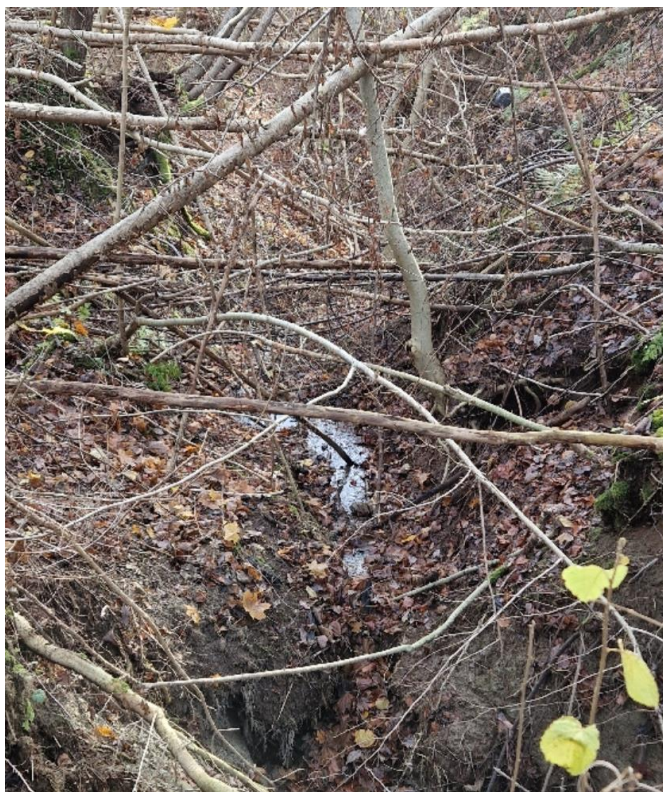
**Bilde 4, Typisk bilde fra området med kraftig erosjon**

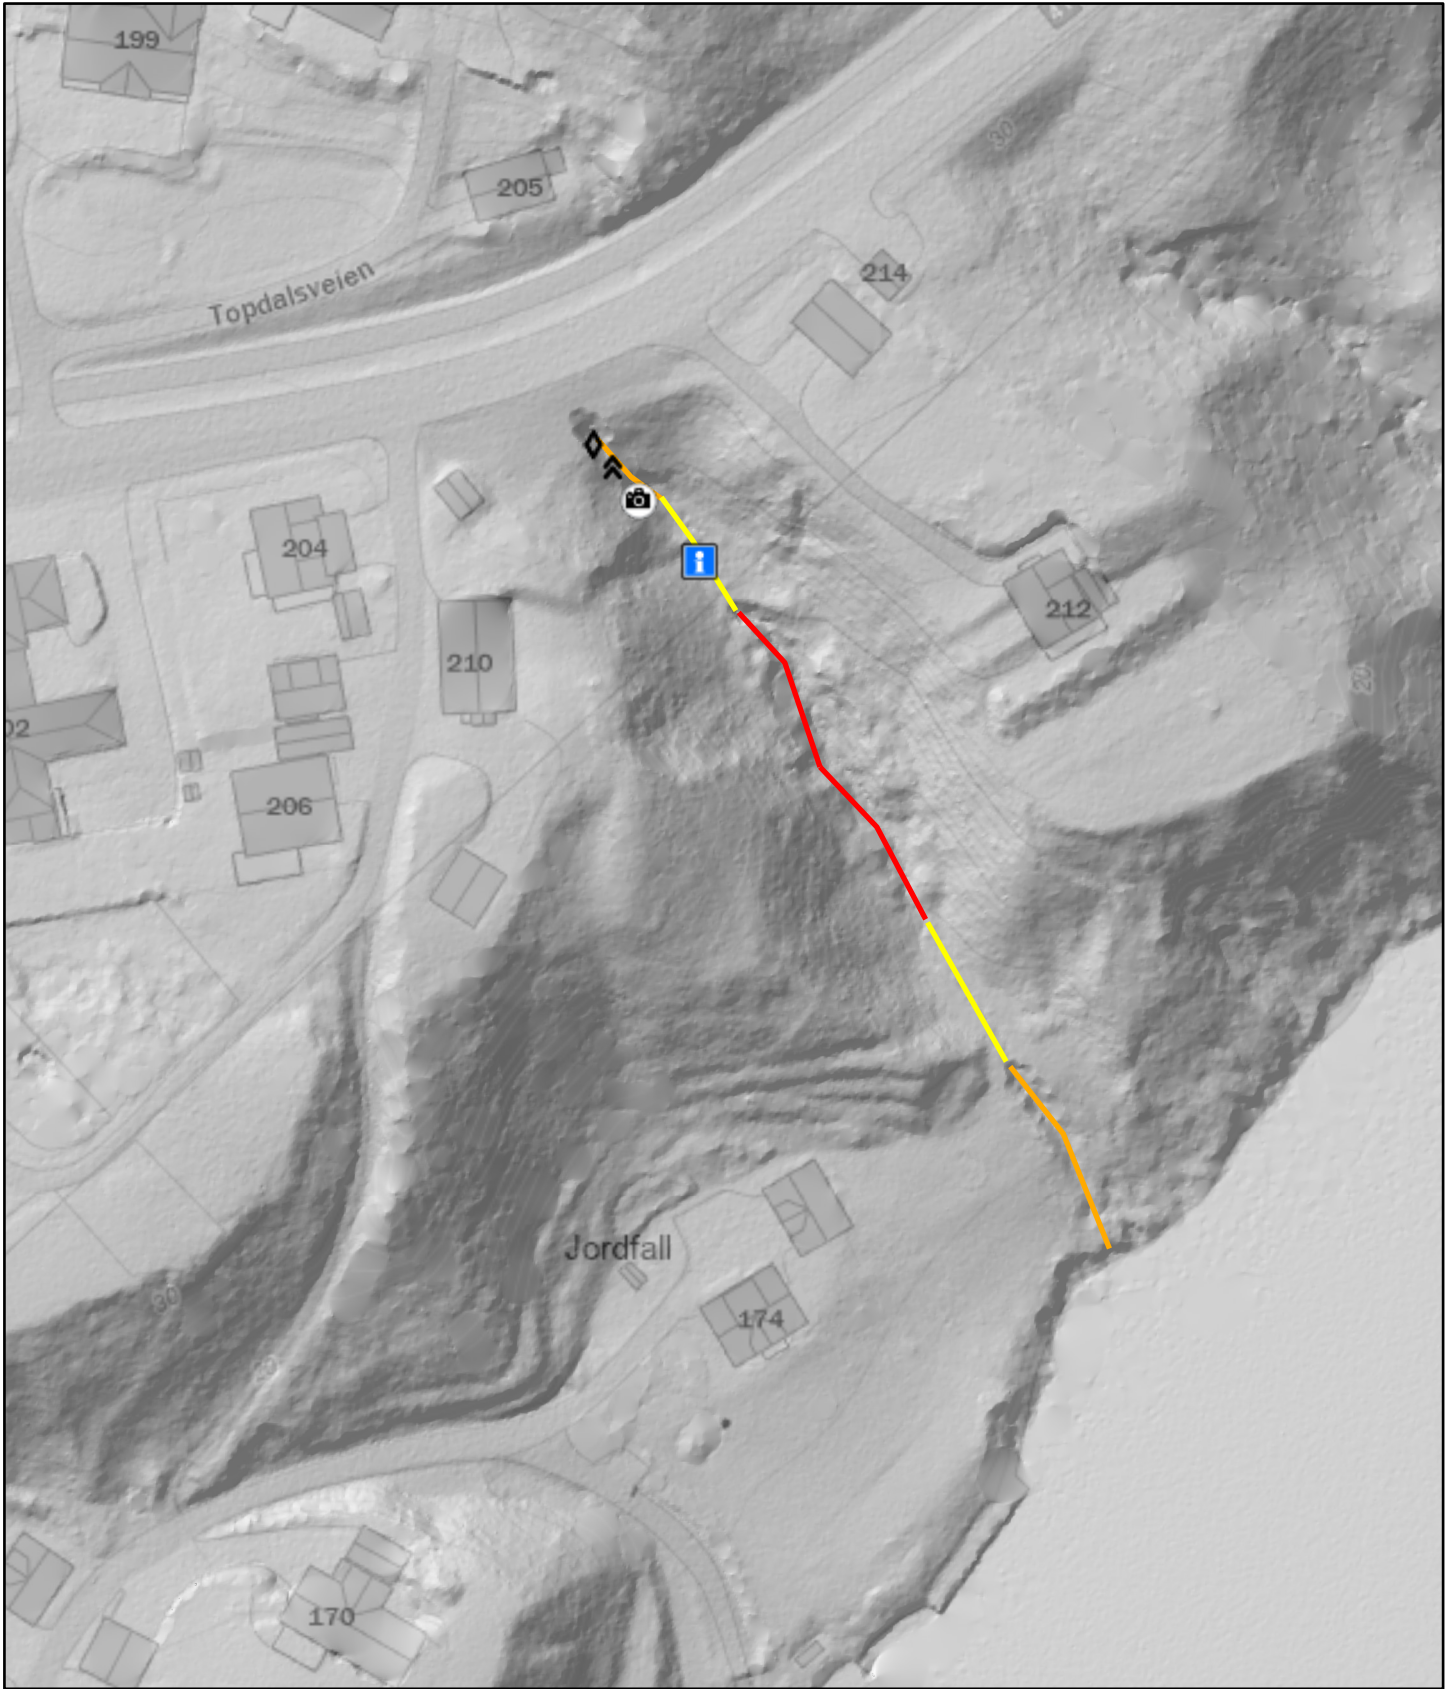
# Vedlegg 1: Befaring ravinedal i kvikkleiresone 1939 Jordfall

Befaringen startet på toppen av ravinen ved rv. 41, Topdalsveien, hvor vi gikk ned ravinedalen til bunnen ved Tovdalselva. Vurdering av erosjonsgrad i ravinen er markert i kart i vedlegg 1.
