# Uldegrova

Geoteknisk vurdering av områdestabilitet

DATO / REVISJON: 30. januar 2023 / 01

DOKUMENTKODE: 10229469-RIG-RAP-002

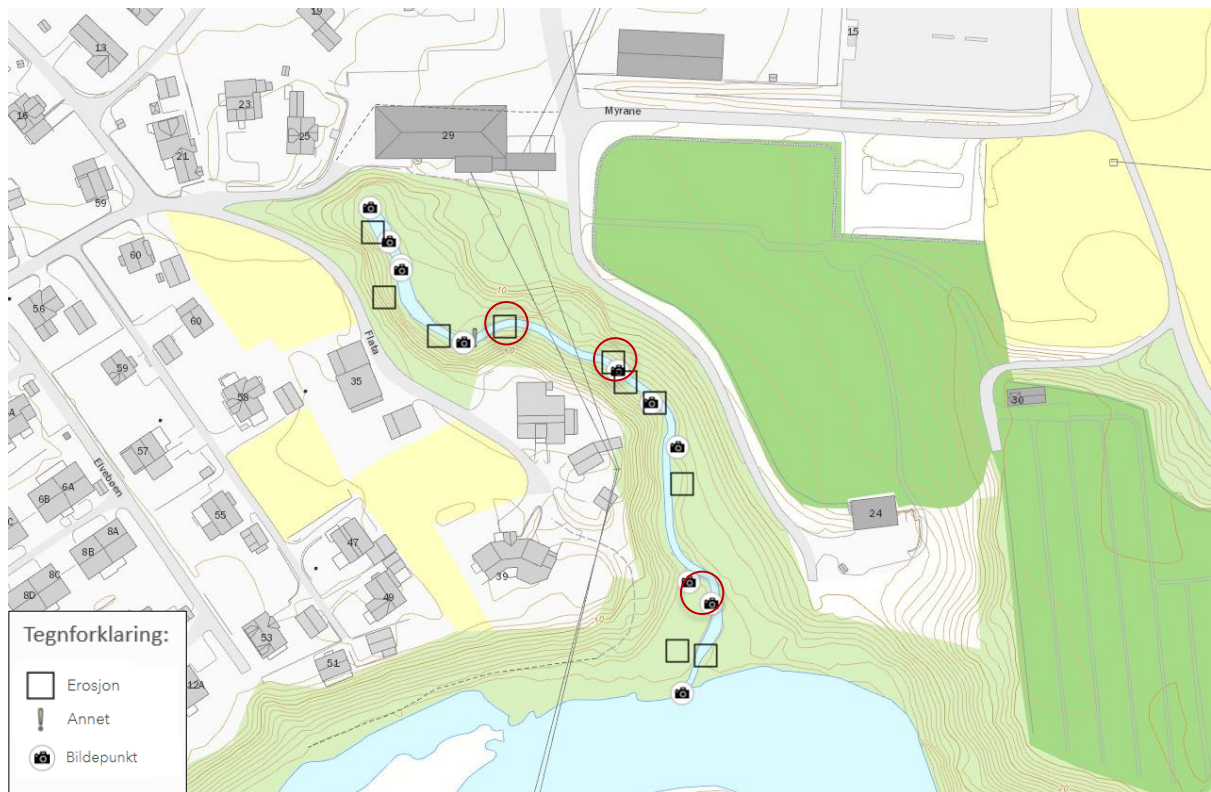
Figur 4-2: Oversiktskart fra befaring 30. september 2021 med registreringer. Det ble generelt registrert erosjon i Uldegrova. Rød markering rundt bilder fra Figur 4-3, Figur 4-4 og Figur 4-5.

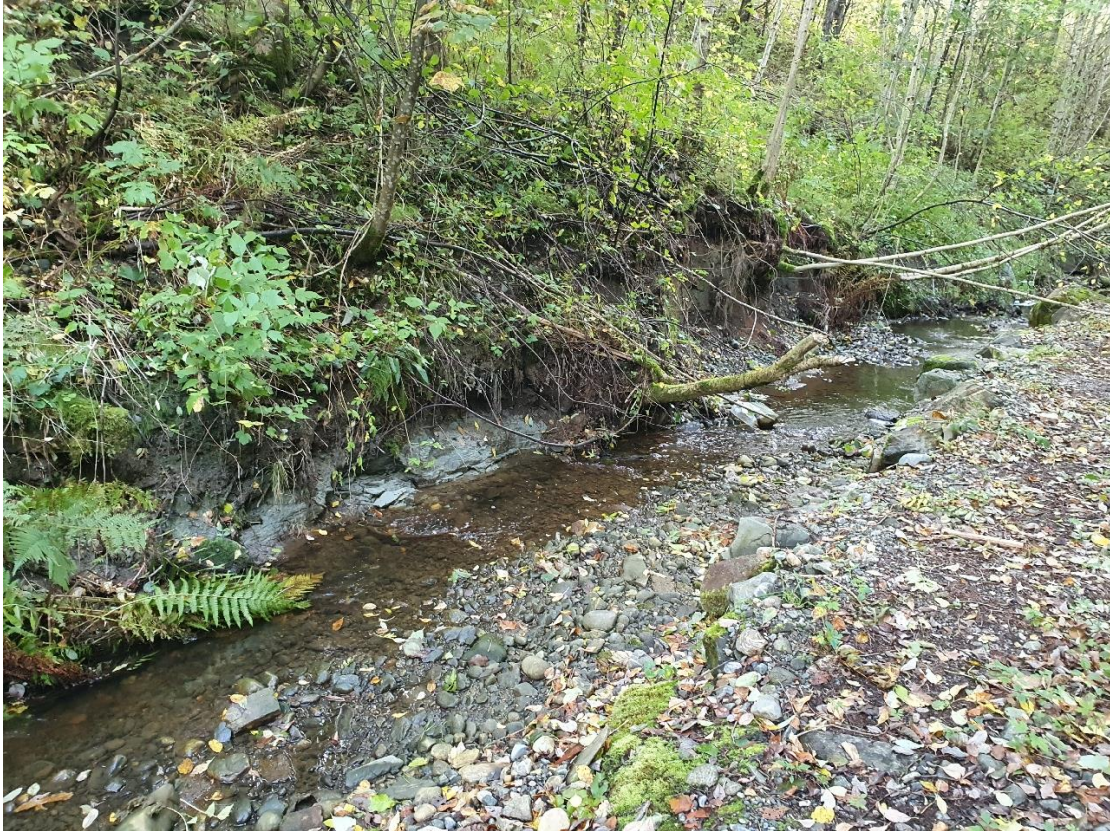
Figur 4-3: Bilde fra Uldegrova som viser blottlagt leire i bunn av skråningen mot øst. Erosjon pågår og mindre utglidninger har gått.

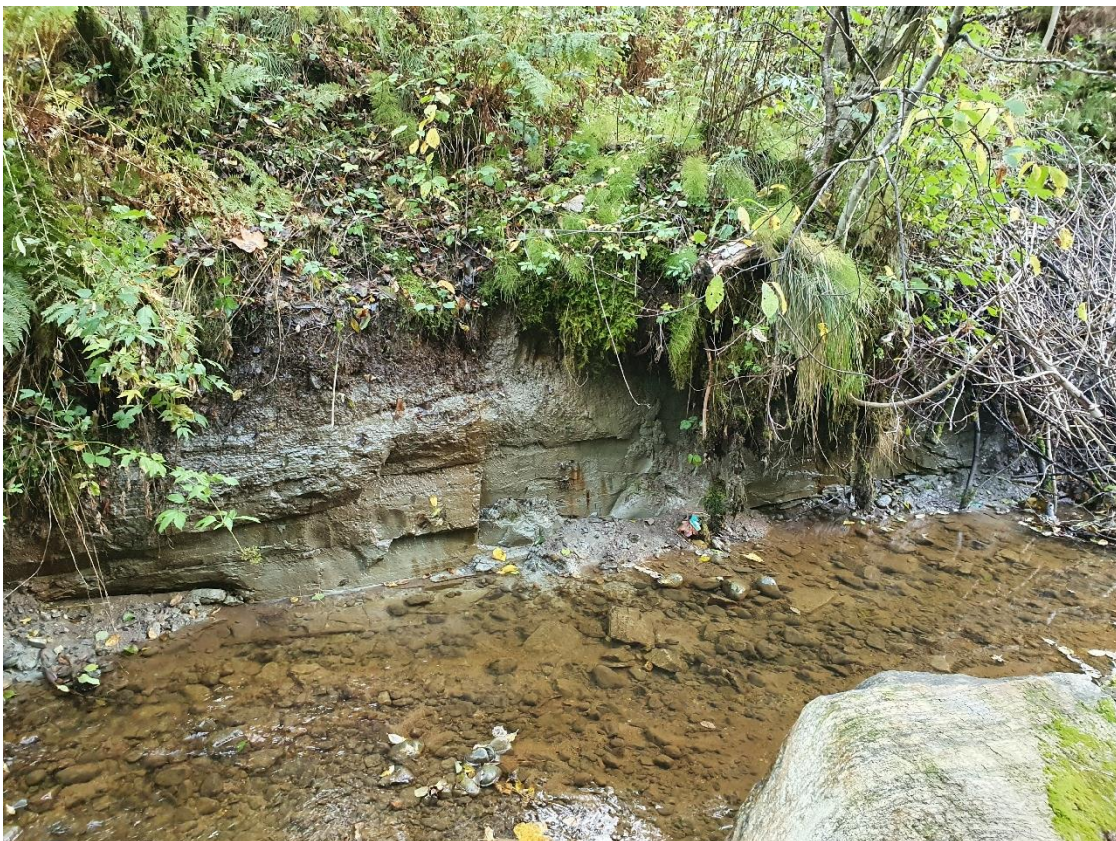
Figur 4-4: Bilde fra Uldegrova som viser blottlagt leire og erosjon i bunn av skråningen mot nordøst.

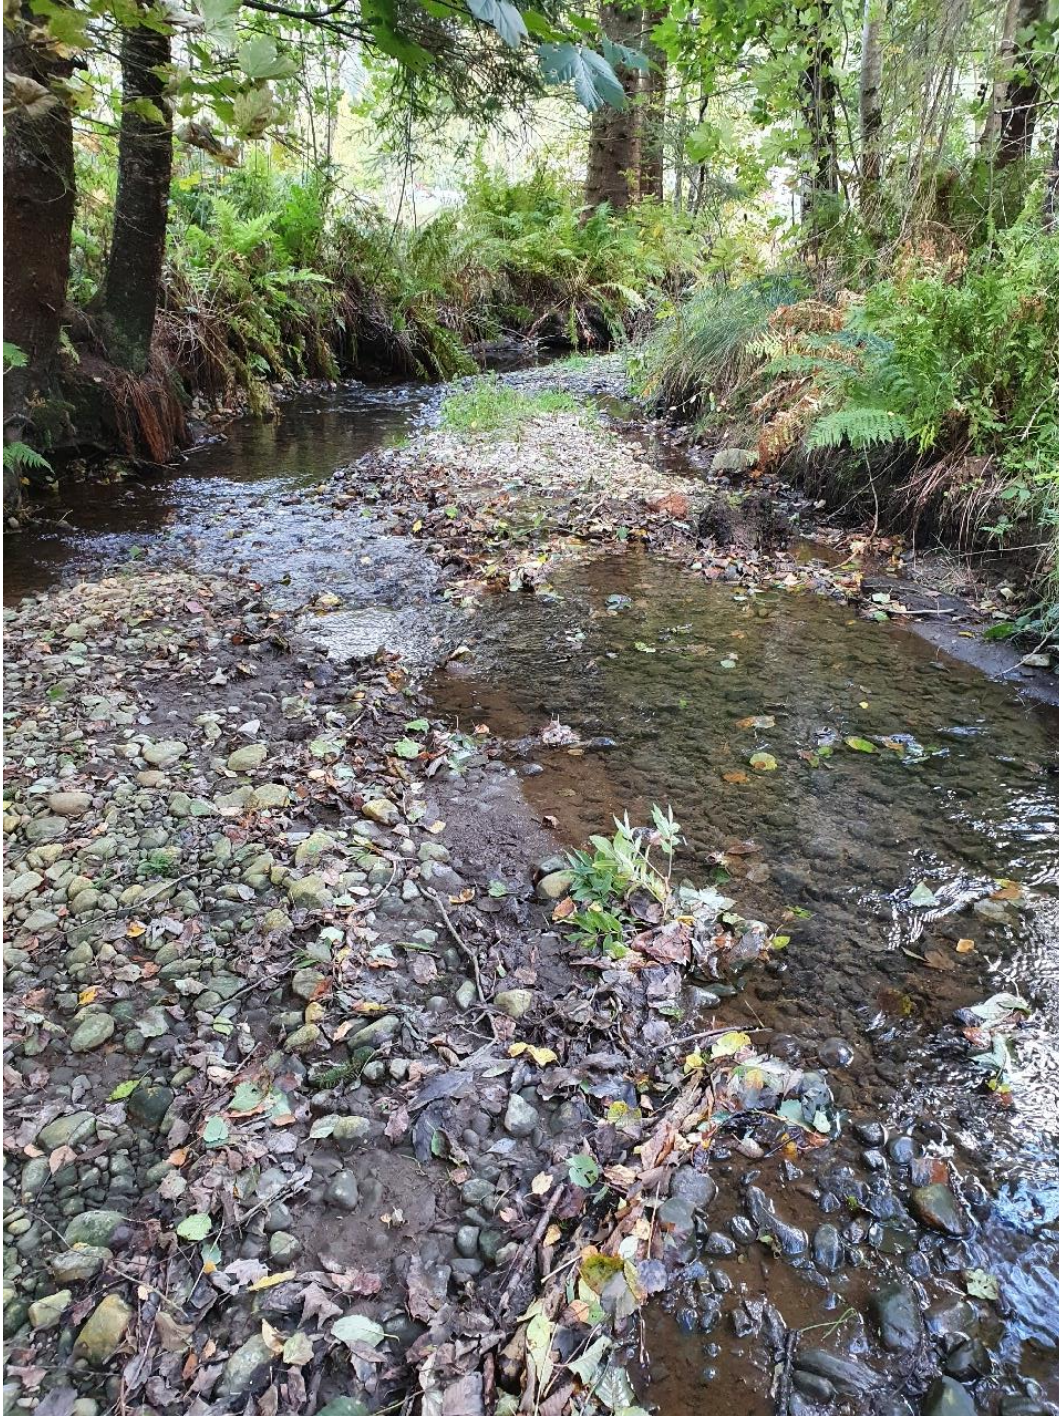
*Figur 4-5: Nederste del av bekkedalen har slakere skråninger på hver side og mer stein i bekkeløpet.*

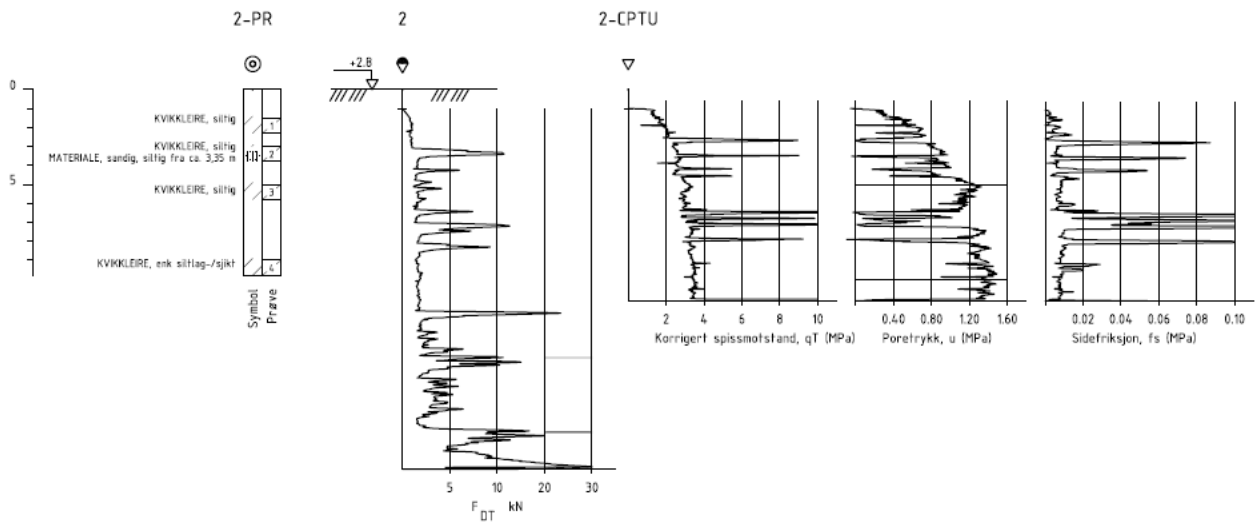
Figur 4-7 Utført sondering og opptatt prøveserier ved BP.2 (bunn skråning ). Det ble påvist sprøbrøddmateriale fra 1,5 m under terreng i de opptatte prøvene.

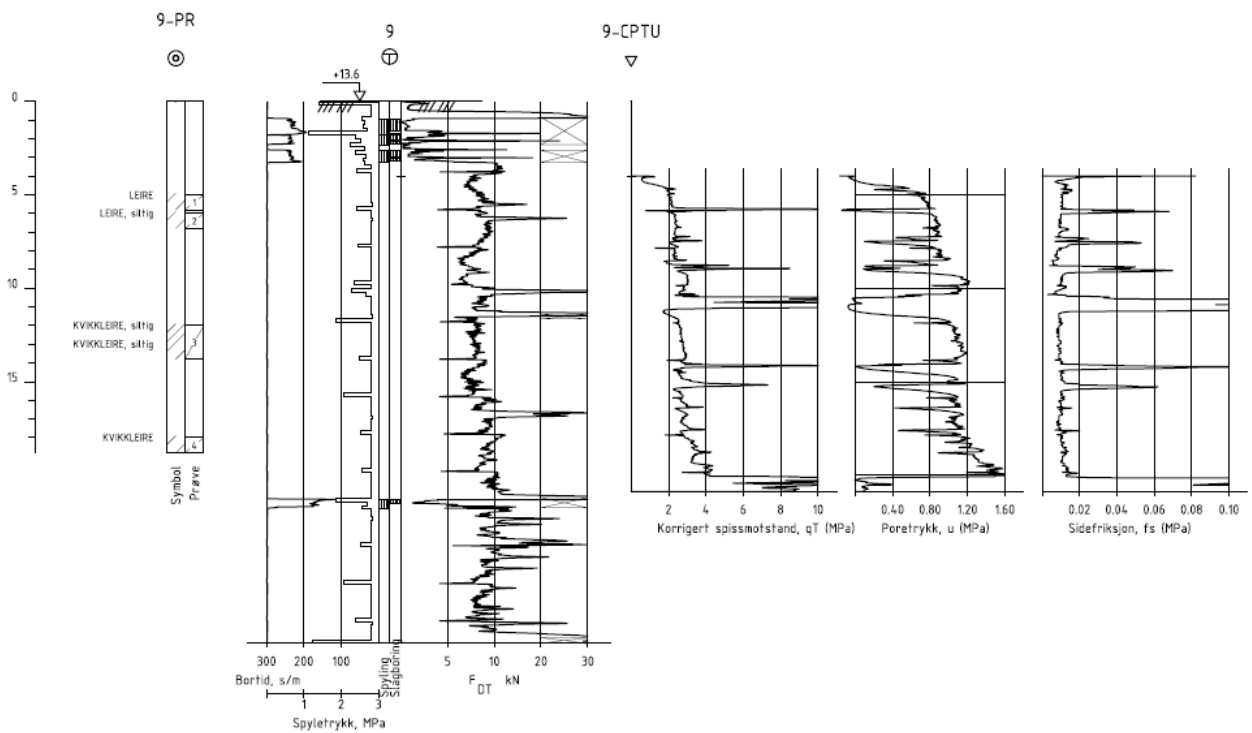
Figur 4-8 Utført sondering og opptatt prøveserie ved BP.9 (topp skråning mot øst). Påvist kvikkleire/sprøbrøddmateriale fra 12 m dypde under terreng.

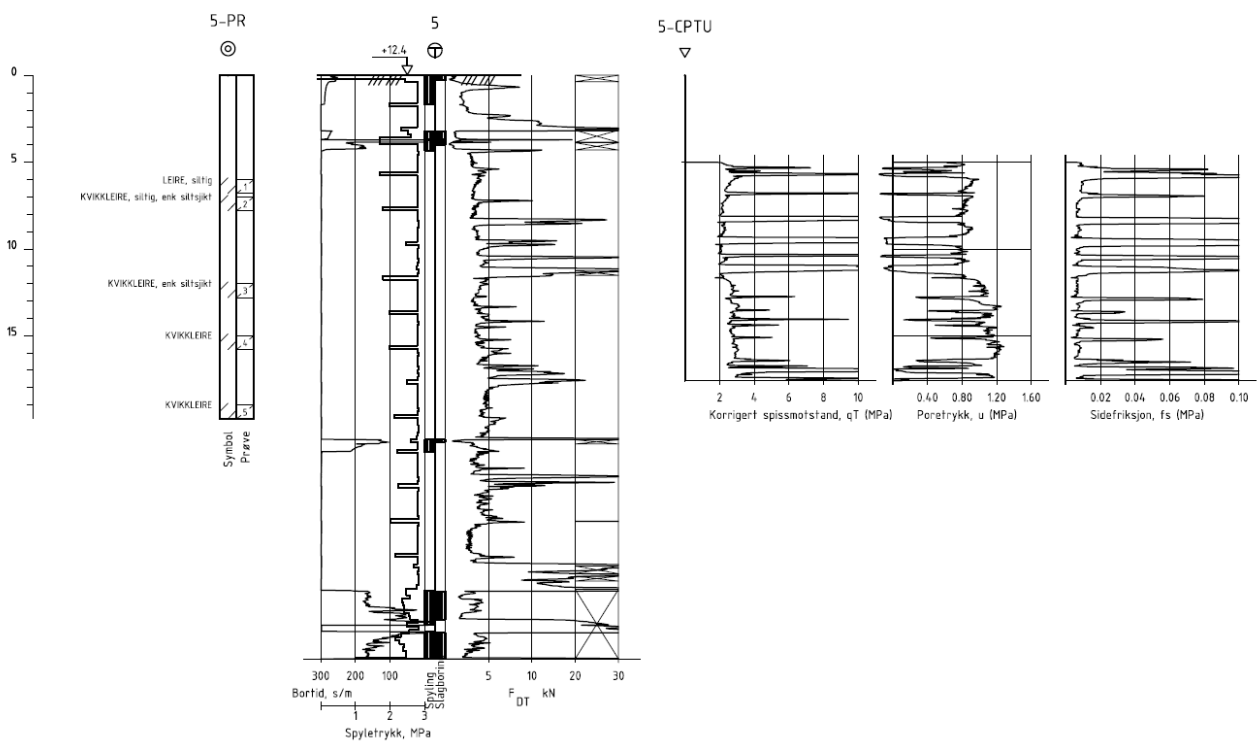
Figur 4-9 Utført sondering og opptatt prøveserie ved BP.5 (topp skråning mot vest). Påvist kvikkleire/sprøbruddmateriale ved 7 m dybde under terreng, kote +5.

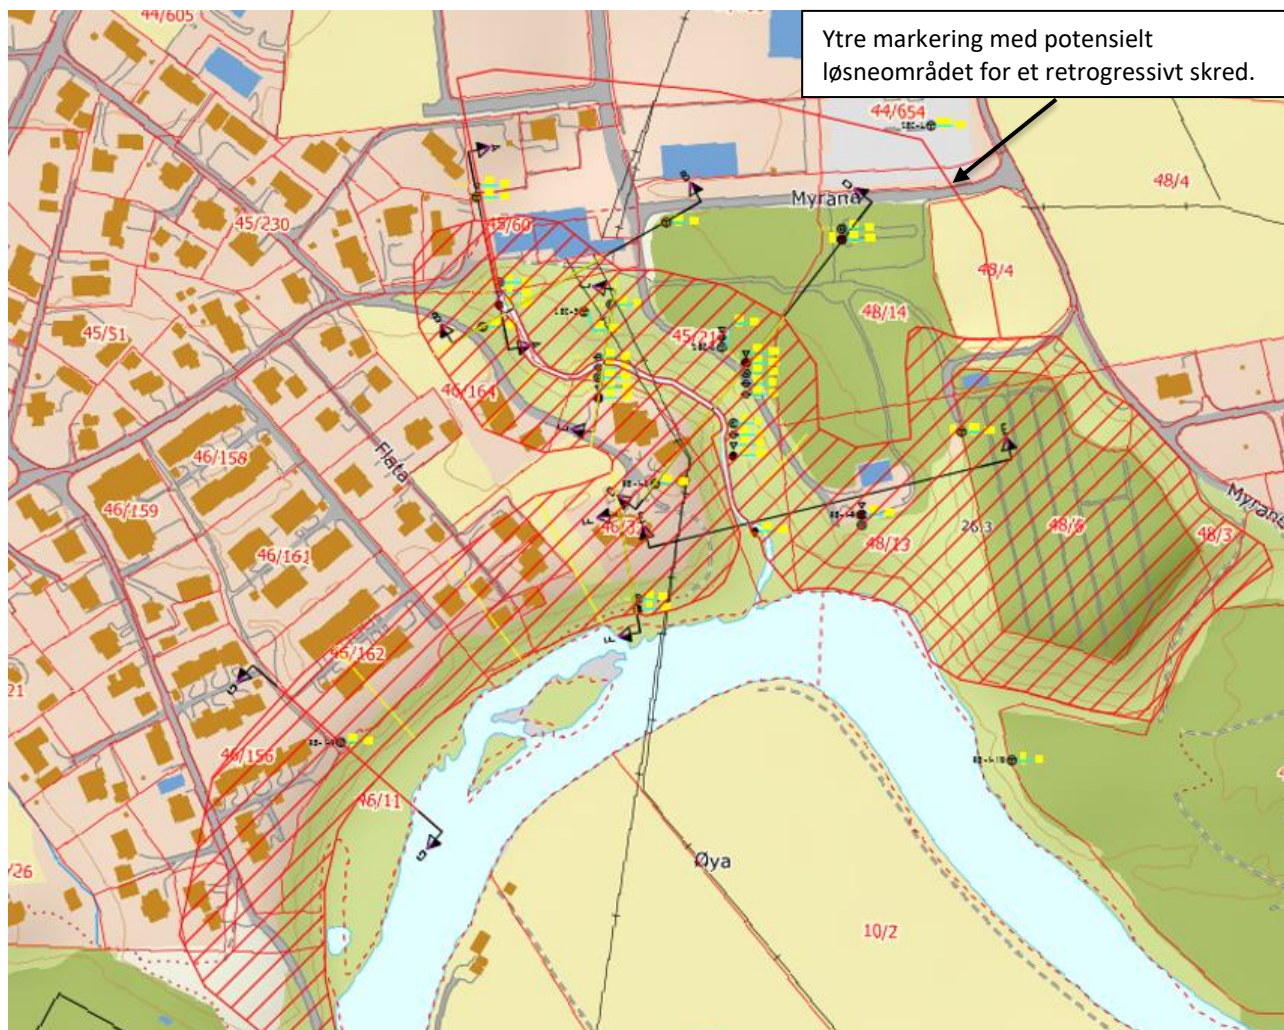
Figur 5-1: Forslag til sonegrenser for kvikkleiresone «Myrane» og «Uldegrova». Sonegrensene er basert på at rotasjonsskred er vurdert som aktuell skredmekanisme. Rød strek i bakkant viser potensielt løснеområde for et retrogressivt skred.

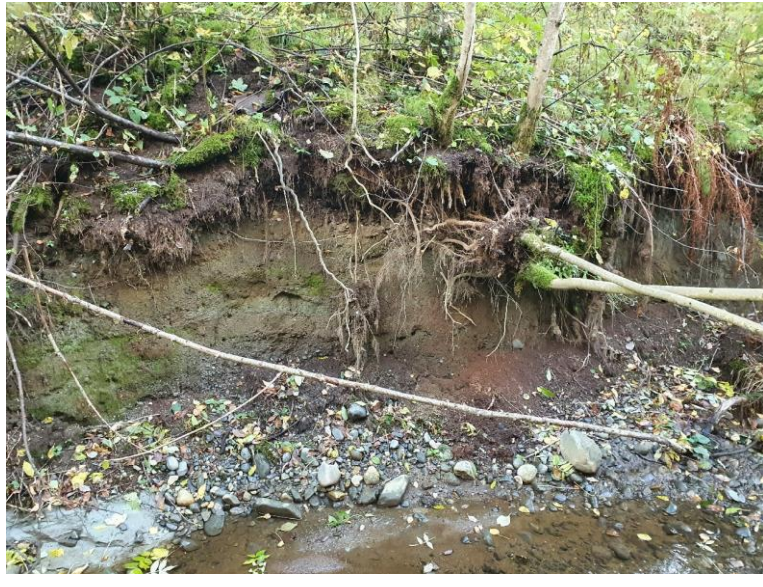
<p>Synlig leire nederst til venstre. Erosjon pågår i løsmasser som trolig har større siltinnhold her. Legg merke til at trær har falt pga erosjon til høyre i bildet.</p>
<p>13</p>

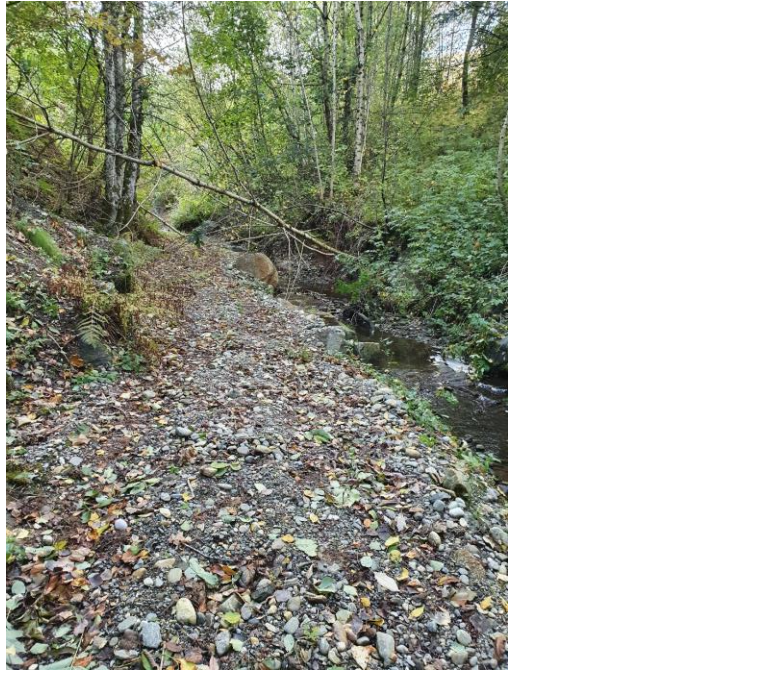
<p>Oversiktsbilde som viser at det er fylt med grovere løsmasser på vestsida av bekkeløpet. Øverst til høyre sees et område med erosjon og et tre som har falt pga undergraving. Bildet er beskrivende for hele den midte tredelen av bekkedalen.</p>
<p>14</p>

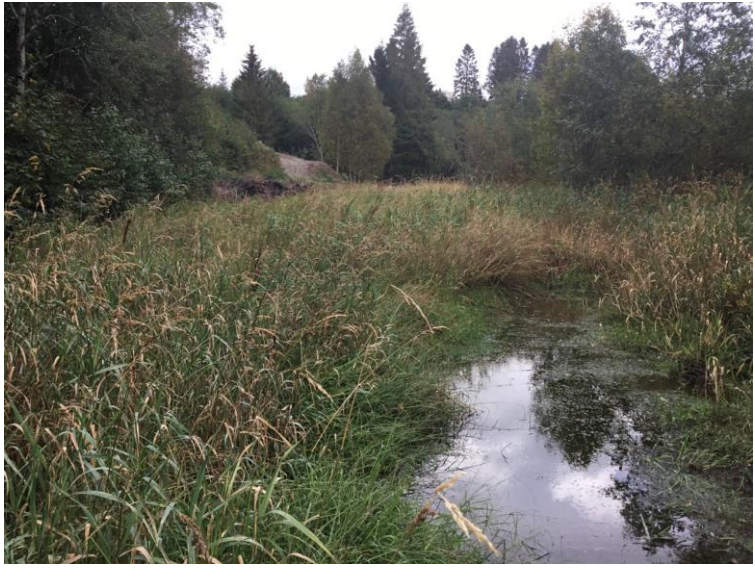
<p>Bilde tatt mot øst. Bakevje mellom skråning og hovedløp i elven.</p>
<p>6</p>

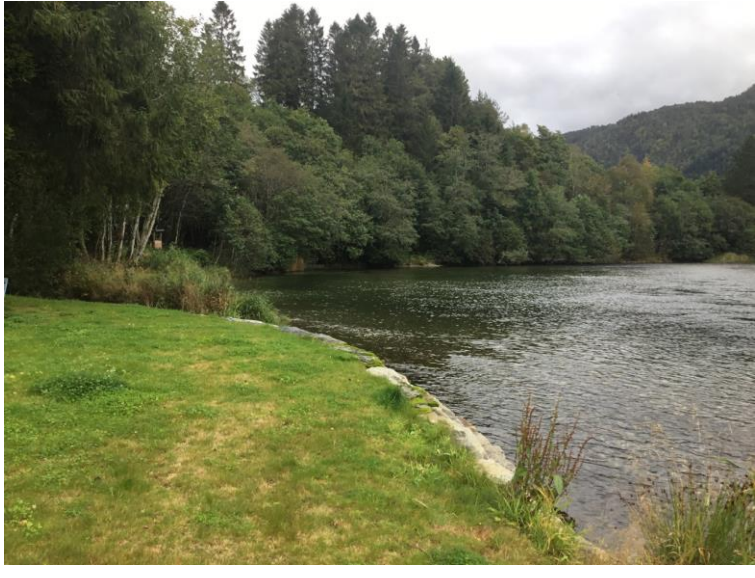
<p>Start yttersving. Bilde tatt mot øst. Steinsatt ved elvebredden.</p>
<p>7</p>

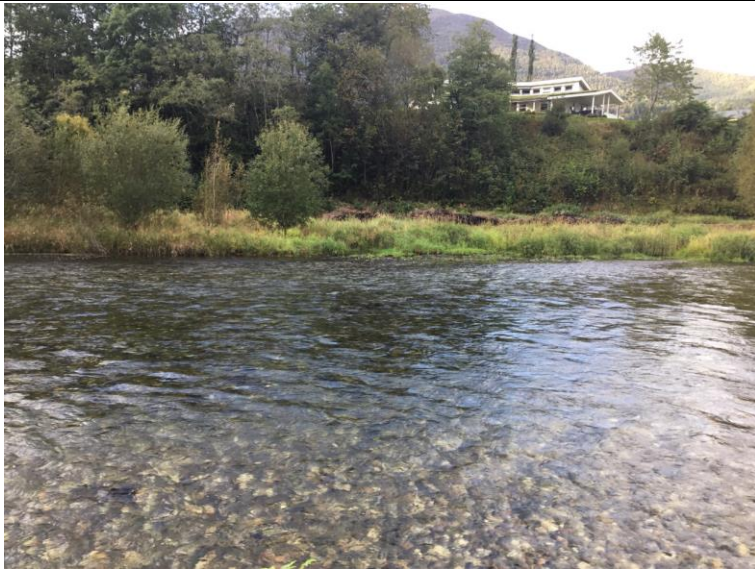
<p>Bilde tatt mot nord. Trær i skråningen står rett. Ingen tegn på bevegelse.</p>

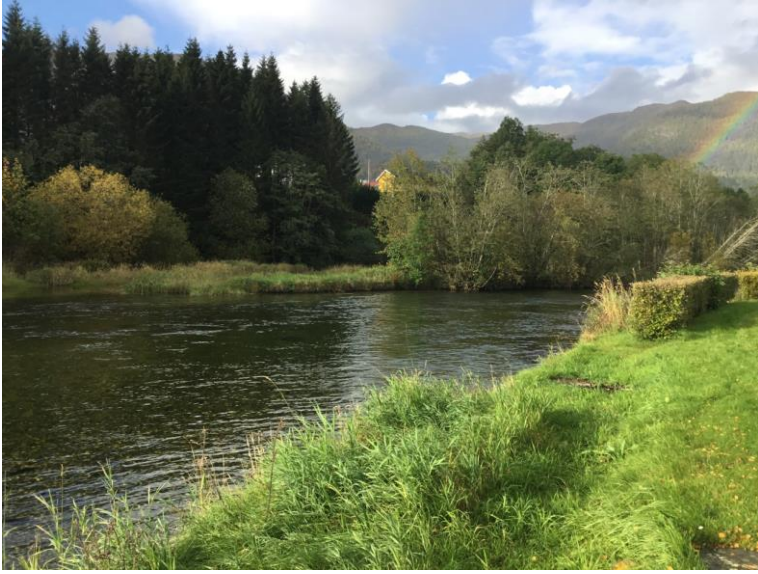
<p>Bilde mot nord.</p>
<p>9</p>	 	<p>Ved ende av yttersving. Plastret fra ende av yttersving helt ned til Skipenes bru.</p>
<p>9</p>	 	<p>Ved ende av yttersving. Trær i skråningen står rett. Ingen tegn på bevegelse i skråningen.</p>
