Kongsberg Tomteselskap AS

**Effeløt Boligområde
Stabilitet og faregradsevaluering**

**Geoteknisk rapport
110737r2**

14. mai 2014

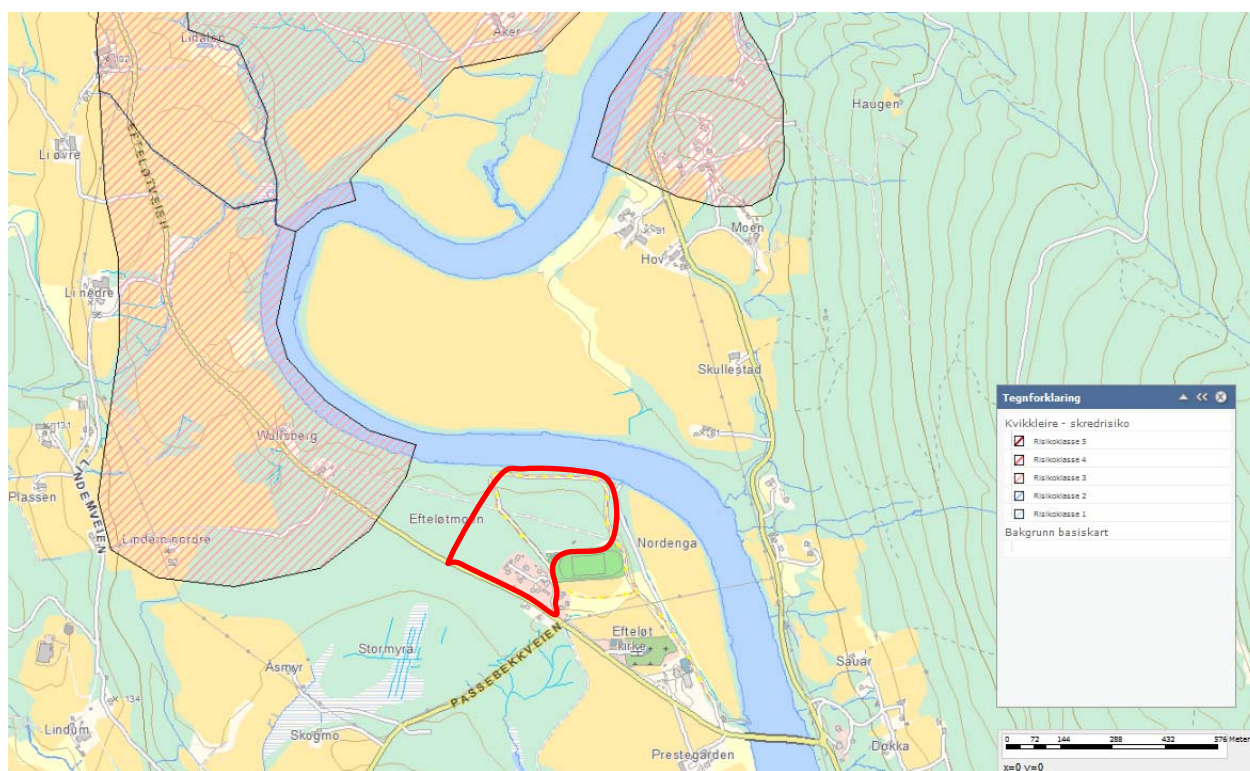
Det undersøkte område ligger inntil og øst for et tidligere registrert fareområde for kvikkleire (se fig.1 under). Undersøkelsene for Efteløt boligområde viser at den eksisterende sonen bør utvides mot øst og involvere det undersøkte tomteområdet.

Figur 1. Utsnitt fra skredatlas.nve.no. Aktuelt område er markert med rødt.

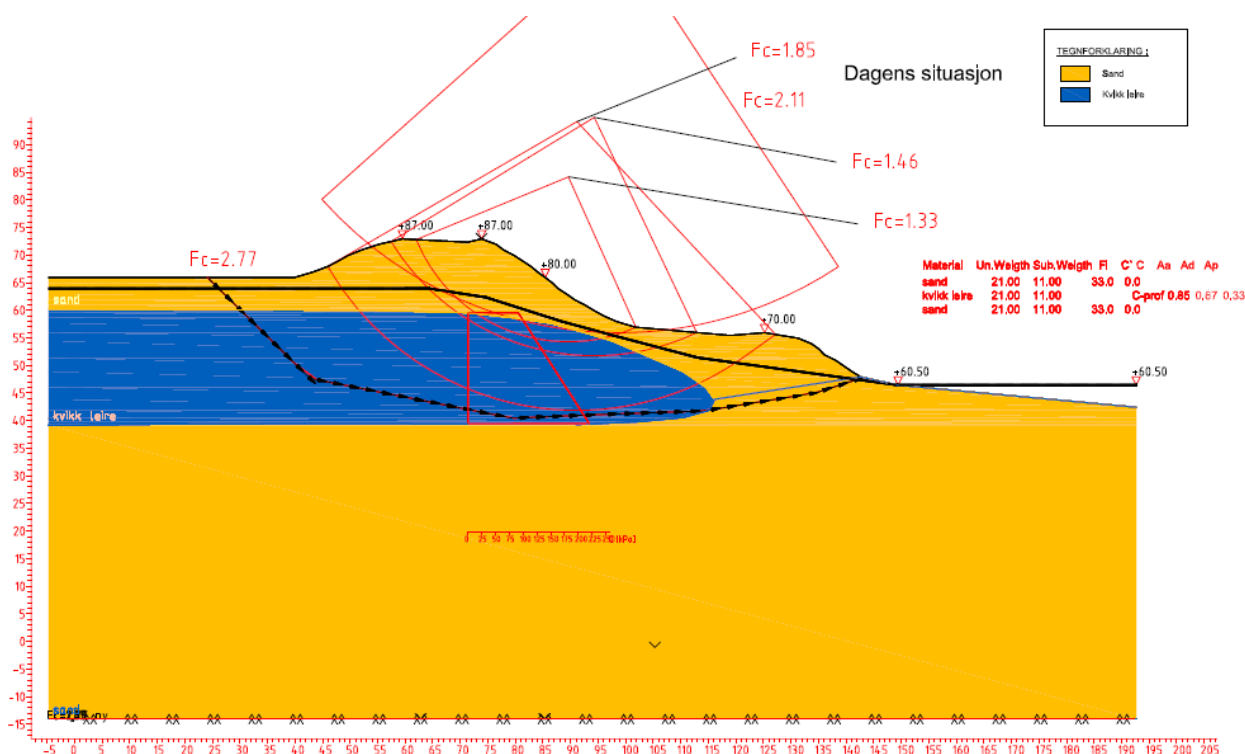
Figur 4. Beregningsprofil A-A. Kritiske glideflater dagens situasjon

Topografien i profil A-A er generelt gunstig i forhold til stabilitet mot Lågen. Plataået på kote +70 fungerer som motfylling for de dype glideflatene fra toppen av terrenget og ned til Lågen.

Det er ikke påvist kvikkleire eller sensitive masser i boringene ved elvekanten. Boringer lenger bak i profilet viser imidlertid kvikk leire fra ca kote +70 og videre i dybden.

Beregnet sikkerhet for dagens situasjon er $F_c = 1,33$ for en relativt grunn glidesirkel med utløp på terrassen på kote +70. Dypere glidesirkler som går ned i underliggende kvikkleire viser tilfredsstillende sikkerhet med $F_c = 1,46-1,85$.

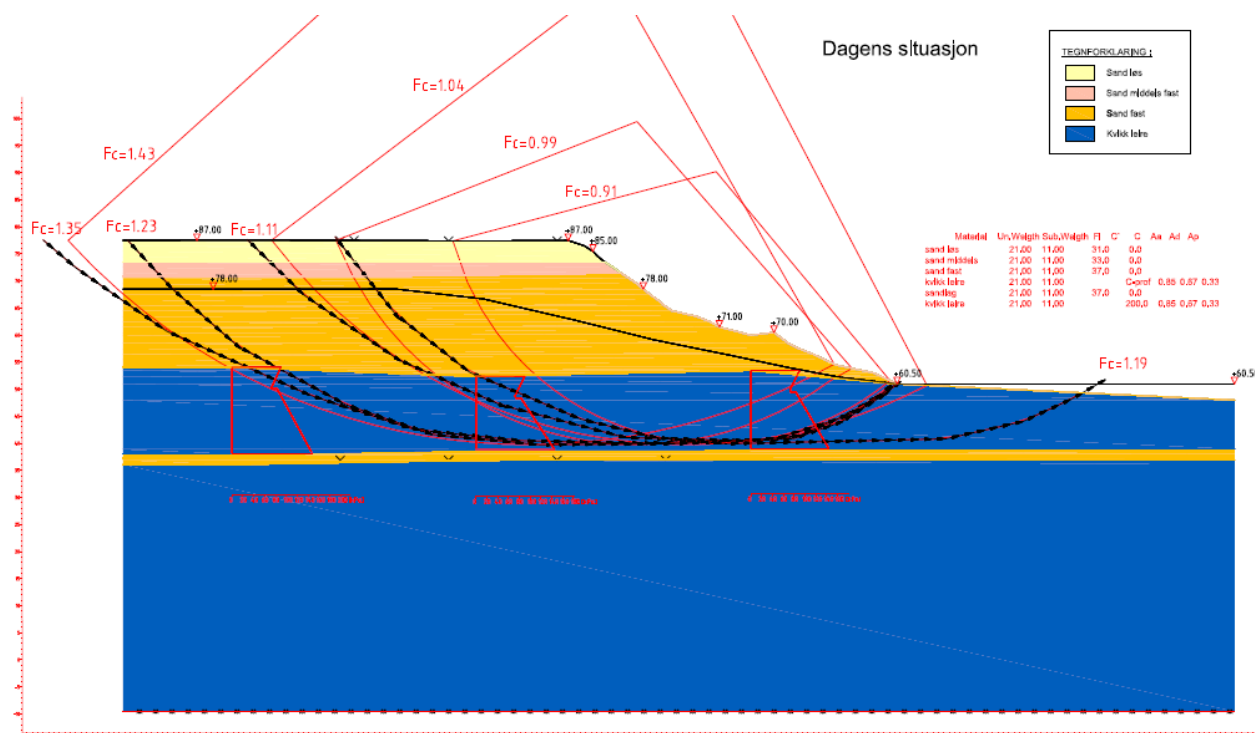
Figur 5. Beregningsprofil B-B. Kritiske glideflater dagens situasjon

Grunnundersøkelsene har påvist kvikkleire i dype lag i de ca 27 m høye skråningene ned til Lågen. Kvikkleireavsetningen ligger tilnærmet i nivå med Lågen under et lag av sand og fast leire.

Beregninger for dagens situasjon viser meget lav sikkerhet med $F_c < 1,0$ for flere dype og lange glidesirkler som går ned i underliggende kvikkleire. Beregningsmessig sikkerhet lavere enn 1,0 tilsier en bruddsituasjon. Det er ikke synlige tegn på deformasjon/sig eller tidligere brudd i denne delen av området. Vi vurderer derfor sikkerheten i dagens situasjon til å være minst $F_c = 1,0$. Vi har ikke utført korreksjoner av beregningene som følge av dette, men mener det er sannsynlig at overkonsollideringen av massene er større enn det som er målt ved boringene. Anbefaling av tiltak ved prosentvis forbedring (se pkt. 4.6) tar derfor utgangspunkt i dagens situasjon med $F_c = 0,91$.

Stabilitetsforholdene i denne delen av området er ikke akseptabel, og det må utføres stabiliserende tiltak før området kan benyttes til bolig.

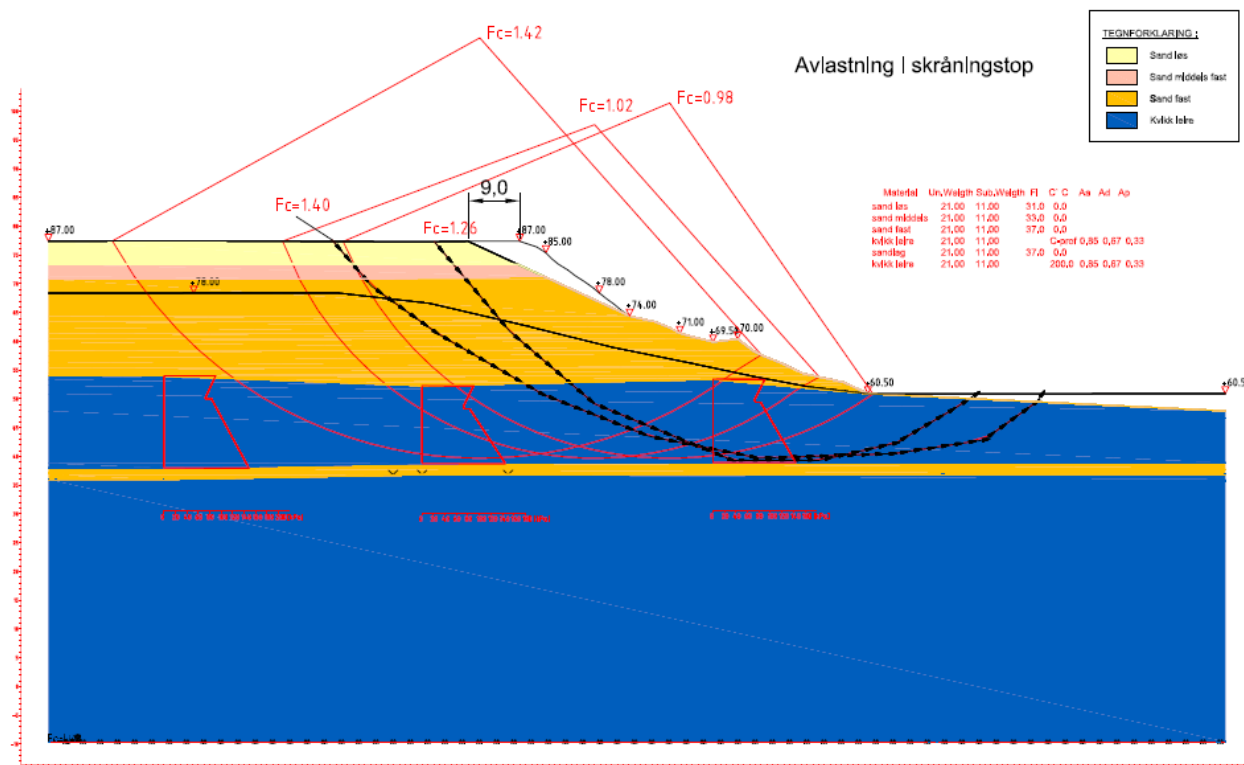
Figur 6. Stabilitetsforbedring 6-7 % ved utslaking av øvre del av skråning

Beregningene viser at en Avlastning ved utslaking av øvre del av skråningen til 1:2 gir 6-7 % forbedring og fortsatt beregningsmessig sikkerhet $F_c < 1,0$ (figur 6) neste side.

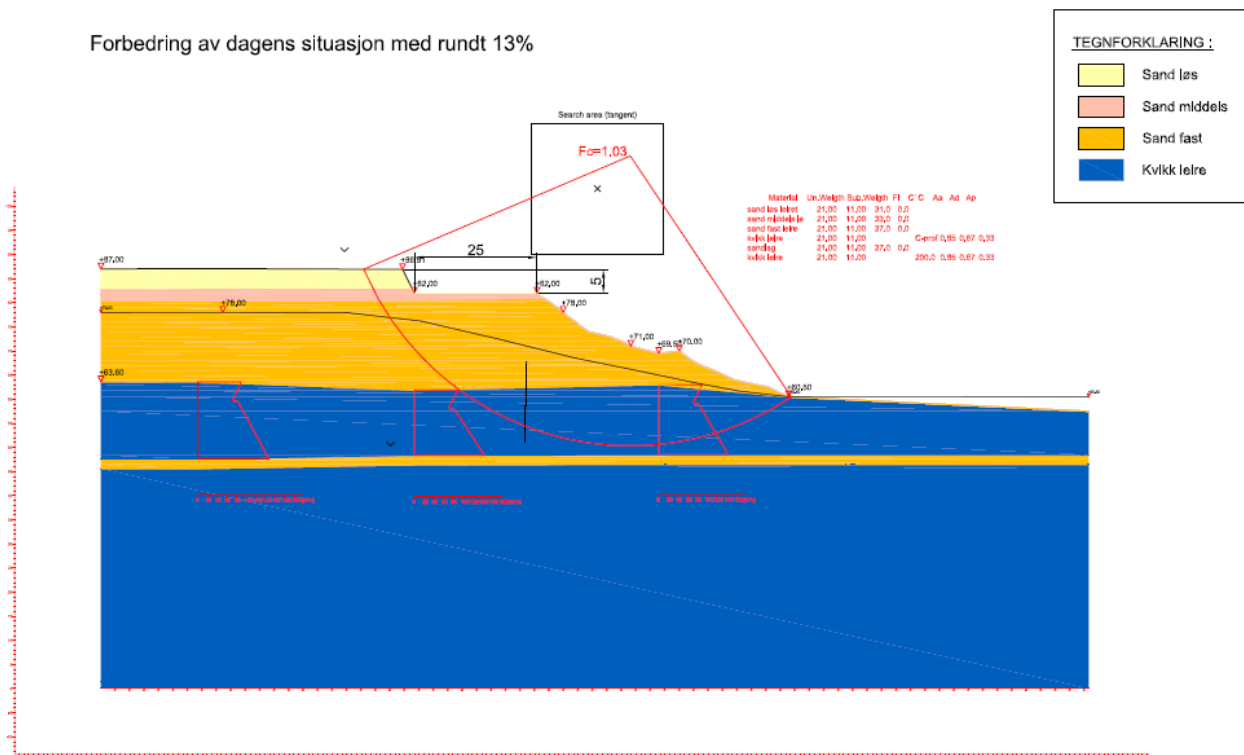
Figur 7. Stabilitetsforbedring 13 % ved kun terrengavlastning (5 m dybde i 25 m langde fra kant)

En ca 5 m dyp avlastning til 25 m bak dagens skråningskant gir ca 13 % forbedring. Alternativet berører imidlertid flere av de ytterste tomtene som da vil måtte utgå fra planene. Det er ikke mulig å oppnå en tilfredsstillende forbedring ved avlastning alene uten at dette berører tomtene. En mulig dypere avlastning enn 5 m i ytterste delen av skråningen gir også for lav forbedring da permanent skråning ikke anbefales brattere enn 1:2.

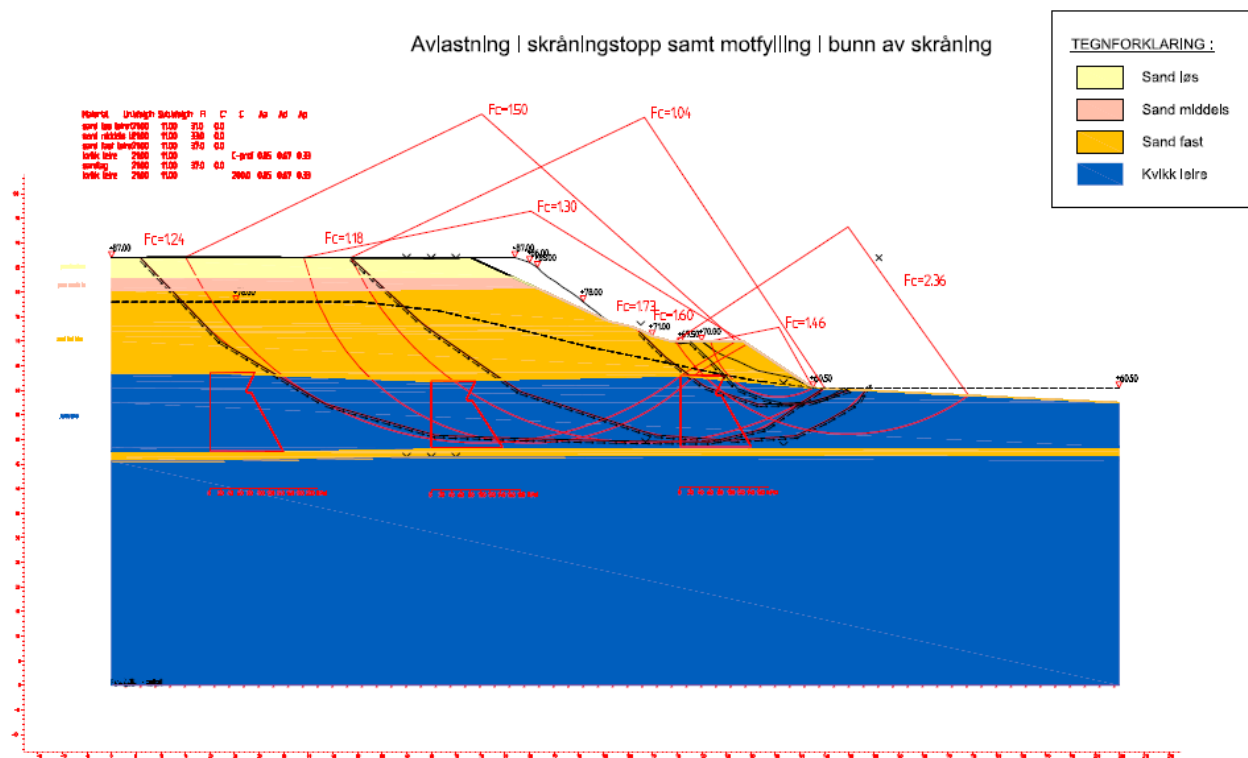
Figur 8. Stabilitetsforbedring 14% ved utslaking/avlastning og motfylling

Et alternativ med utslaking og terrengavlastning i øvre del kombinert med en motfylling nede ved elva gir beregningsmessig ca 14 % forbedring.

Alternativet innebærer at skråningene over skiløypa på ca kote +70 slakes ut til 1:2. Overskuddsmassene av sand og noe fast leire fra topp skråning legges ut som motfylling på kote +70 på nedre del innenfor en sjeté av stein ned til Lågen. Lokalstabiliteten av motfyllingen ned mot Lågen er tilfredsstillende med beregningsmessig sikkerhet $F_c = 1,46$.

Dersom planlagt antall tomter skal opprettholdes, mener vi at alt. 3 med utslaking og terrengavlastning i øvre del kombinert med en motfylling nede ved elva er eneste aktuelle løsning. Tiltaket vil måtte gjøres på den bratteste delen av skråningen over ca 130 m lengde. Topp ny skråning vil da komme ca 5 m fra tomtegrensen til de ytterste tomtene. Deretter faller skråningen med 1:2 ned til kote +70 hvor skiløypa legges på motfyllingen.

Arbeidene med avlastning og motfylling anbefales utført etter følgende prosedyre;

0. Rydding av trær/skog nede ved Lågen på aktuell strekning
1. Utlekking av steinfront/sjeté fra elva på kote +60 med helning 1:1,5 opp til ca kote +67. Steinfyllinga legges som erosjonssikring med velgradert stein 0-500. Ytterste lag legges som ordnet steinfylling. Steinfyllinga vil virke som avgrensning for senere oppfylling med stedlige sand- og leiremasser (se under).
