## NOTAT

| Oppdrag: <b>Fv 6996 Midterfjellvegen områdestabilitet</b> | | | | | |
| Kommune: <b>Steinkjer</b> | Vegnr: <b>Fv. 6996</b> | | | Dokumentnr: | <b>GEOT-N01</b> |

## Fv. 6996 Midterfjellvegen områdestabilitet

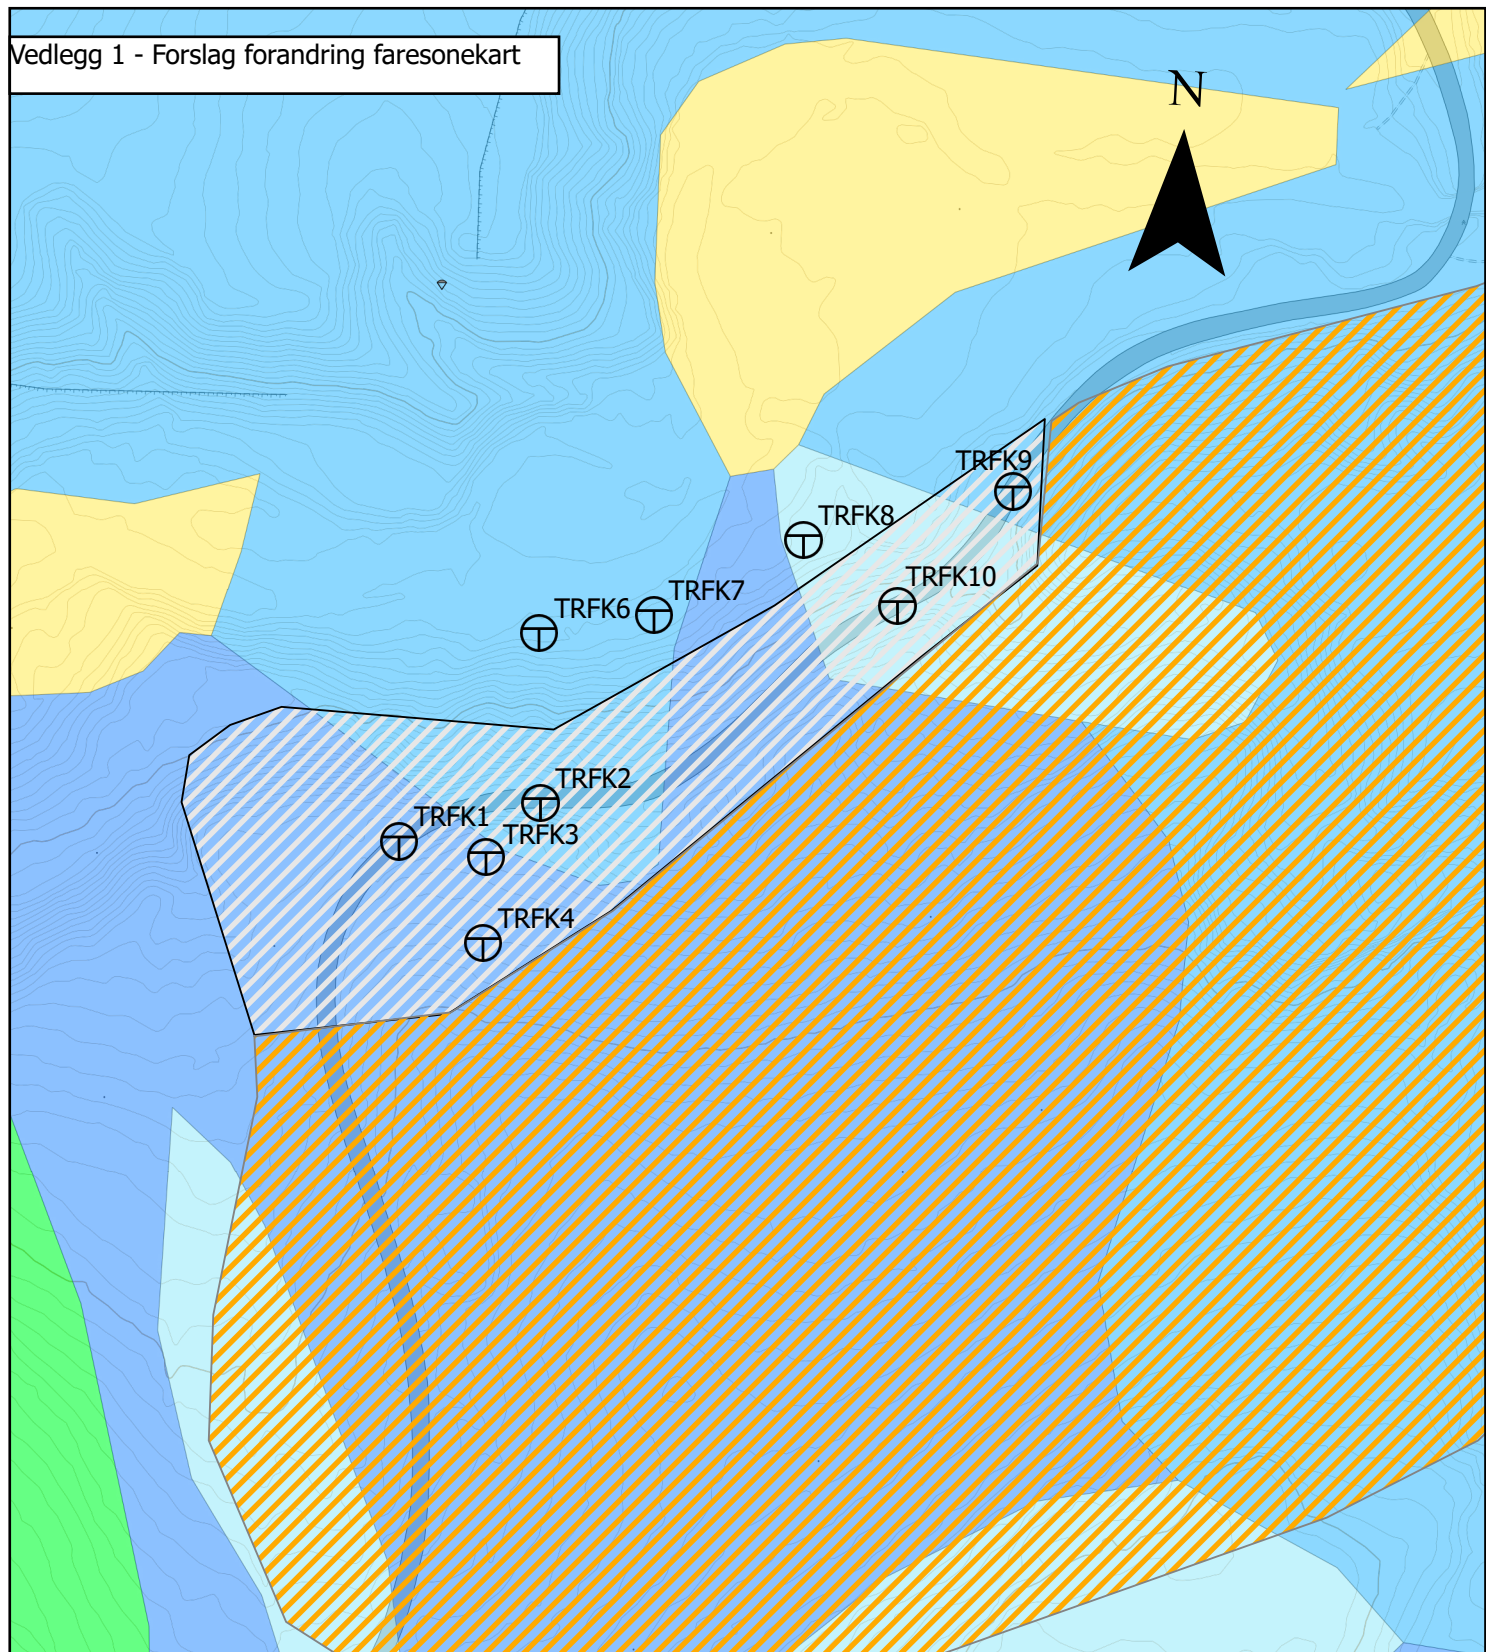
Vedlegg 1 - Forslag forandring faresonekart

Det ble ikke påvist sprøbruddsmateriale. Det forekommer ikke fare for områdeskred i forbindelse med utglidningen.

Påvist morenemateriale Tolket fra sonderinger; forslag til reduksjon av fareområde for kvikkleire.

Omfang av fareområde for kvikkleire 1436 – Hatlinghusåsen anbefales oppdatert for å reflektere dette. Se vedlegg.
