Utredning av kvikkleiresone Talvikbukta

UTREDNING IHT. NVE VEILEDER 7/2014

DOK.NR. 20190955-01-R

REV.NR. 2 / 2020-04-24

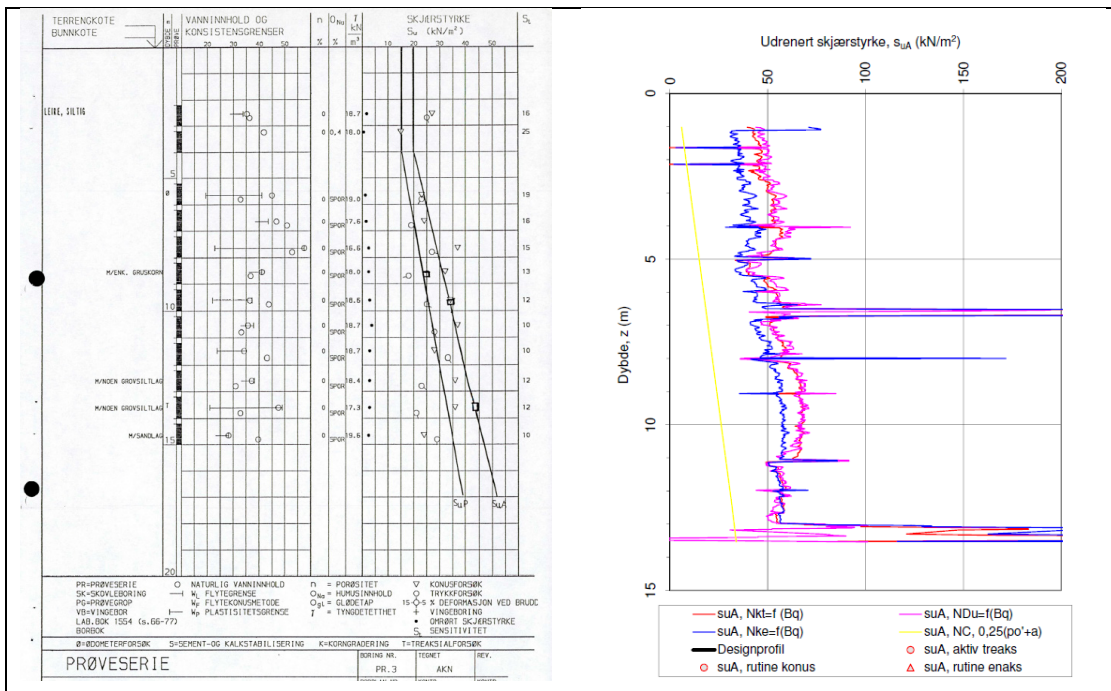
Det er ikke utført boringer ute i Altafjorden/Talvikbukta, nord i sonen. Det er antatt tilsvarende forhold som ved vannkanten, altså 25 kPa mellom 0-4 m dybde og deretter 2 kPa/m.

Dette ligger noe under den tolkede udrenerte skjærfastheten, brukt av Multiconsult basert på trykksondering og prøveserier i dypere deler av fjorden sør i kvikkleiresonen ref. [12], og ansees sånn sett konservativt.

Figur 2. Tolkning av udrenert skjærfasthet i borpunkt NO-3 (venstre) og 501 (høyre), hhv. ref. [4] og [23].

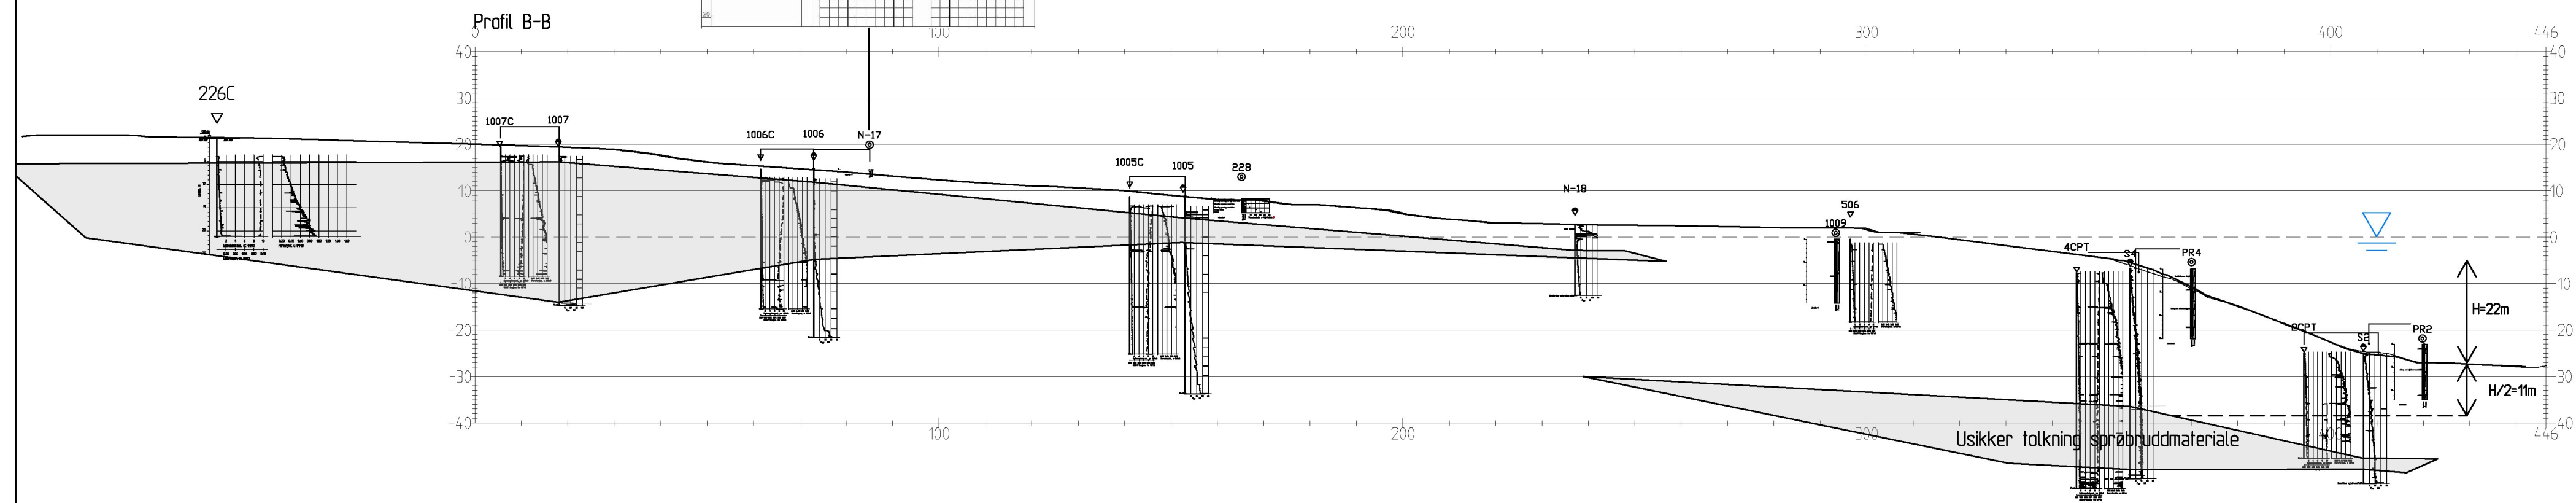
Ute i marebakken, foran kirka, er eksisterende grunnundersøkelser i ref. [11] tolket som mulig sprøbruddmateriale i profil B-B, se tegning 201. Men her ligger sprøbruddmateriale så dypt at det antakeligvis ikke vil ha noe å si for områdestabiliteten og muligheten for retrogressivt brudd ved et initialskred i marebakken. Like sør for dette profilet er det påvist ikke-kvikk leire i marebakken, se tegning 200 og profil A-A, og retrogresjon av evt. skred som måtte gå her virker ikke trolig.

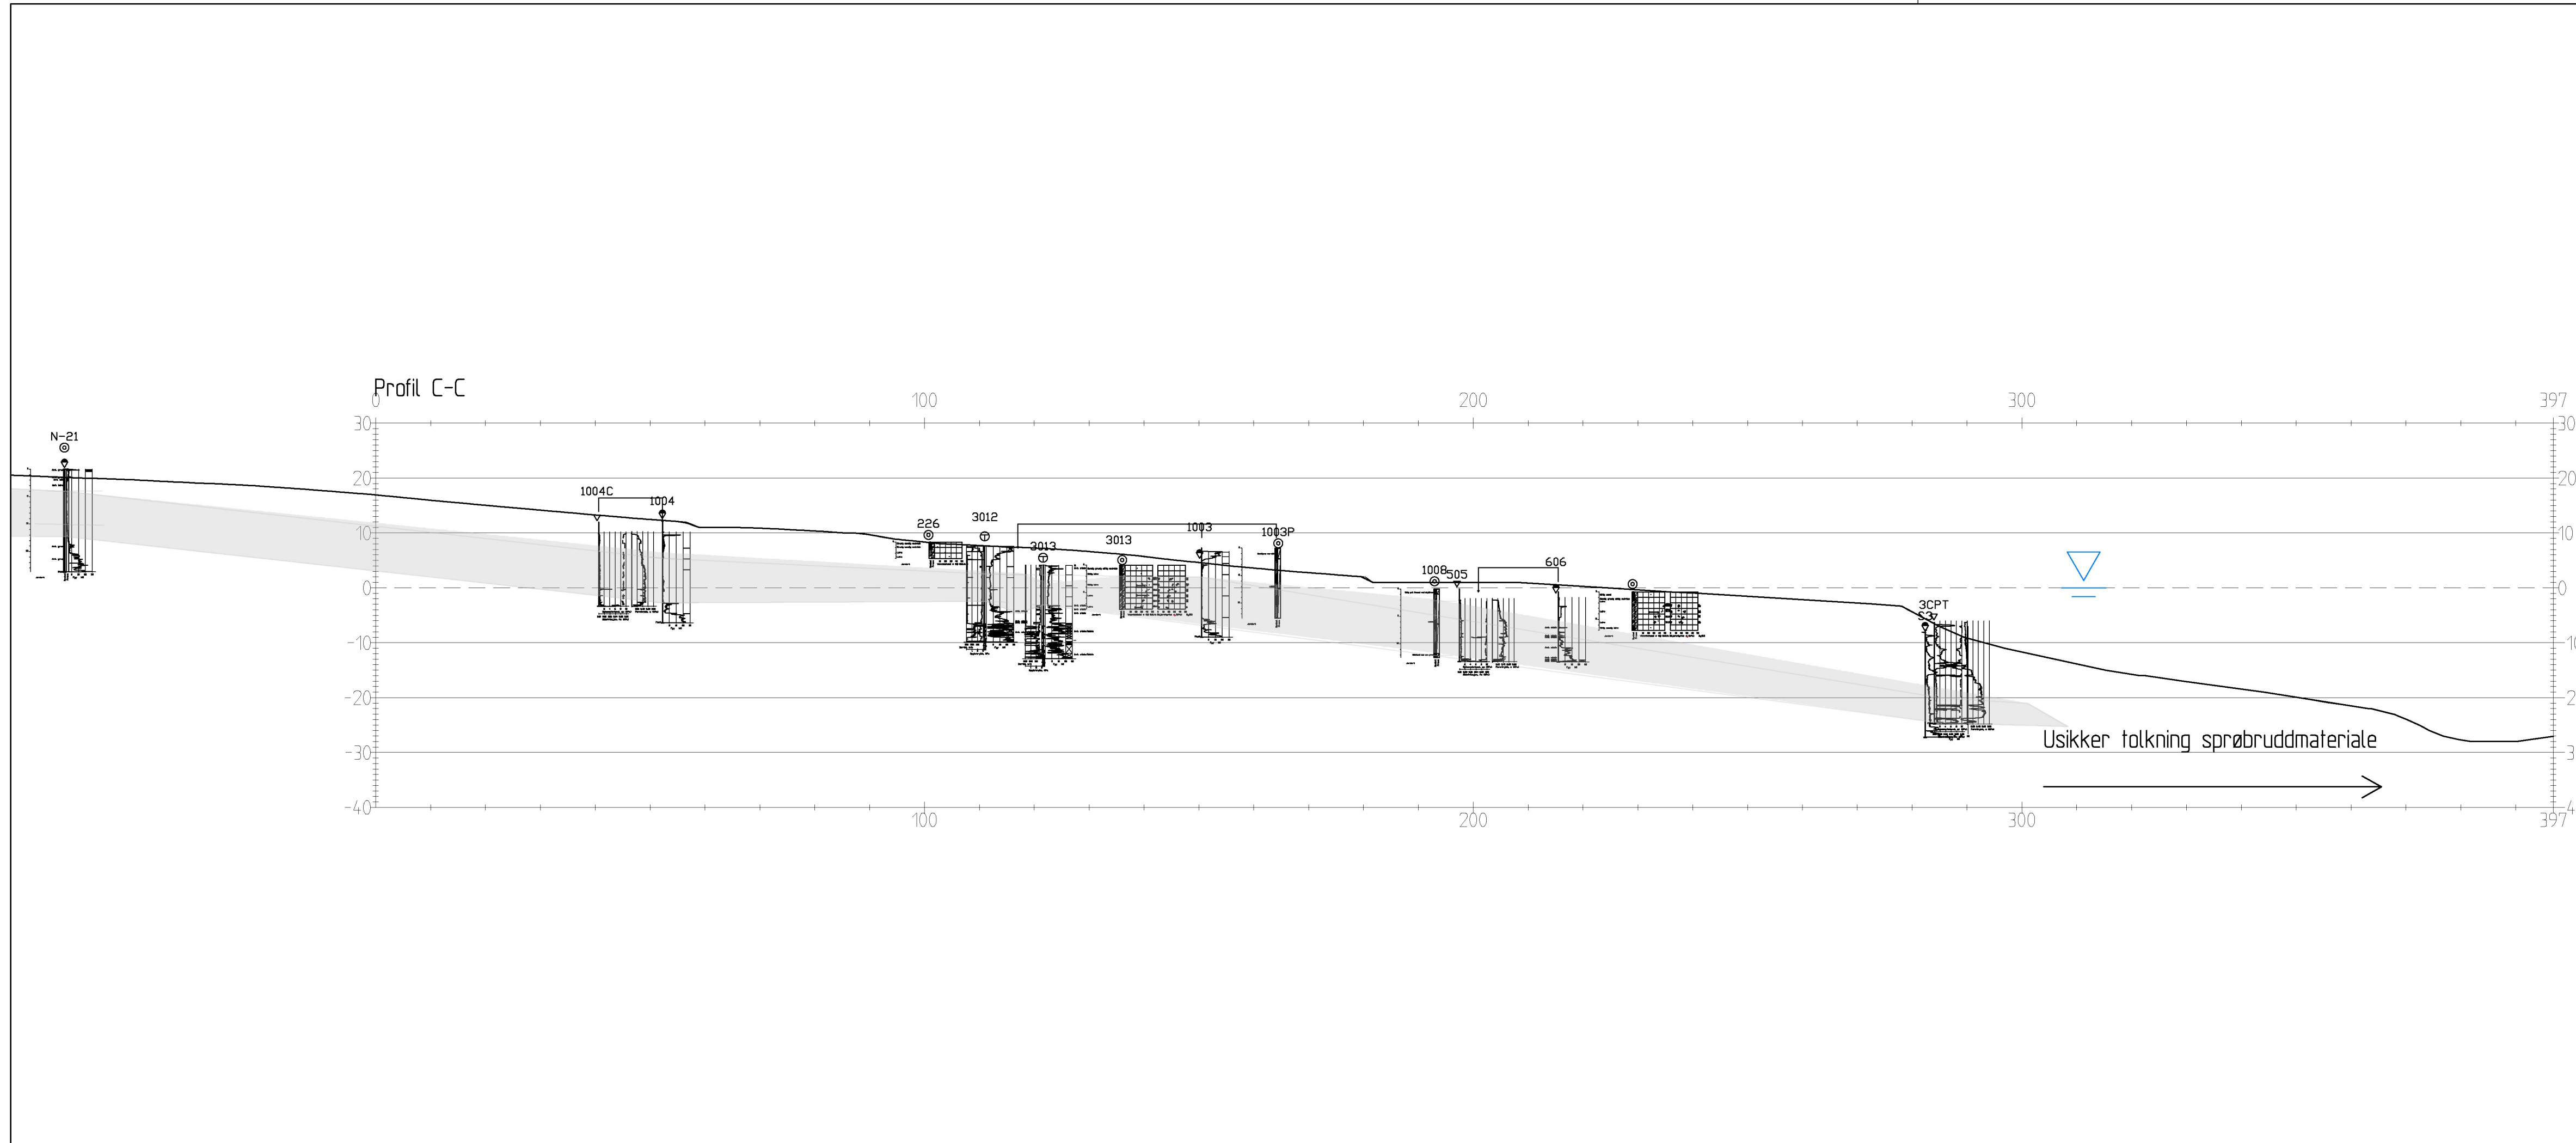
Opptatte prøver og dreietrykksonderinger i strandsonen og marebakken nord for kirka (profil C-C og tegning 202, parallelt med Åsbakken fra Nilsengen 11 og ned til og med marebakken) viser et grunnere lag med sprøbruddmateriale. Her ser det ut som at det muligens kan være et sammenhengende lag med sprøbruddmateriale som kan forårsake et retrogressivt brudd med start i marebakken, hvis stabiliteten er kritisk, men profil C-C ble beregnet til å ha tilfredsstillende stabilitet av Multiconsult i ref. [7] med konservative styrkeparametere.

Det er knyttet usikkerhet til utbredelsen av sprøbruddmateriale ute i marebakken nord i sonen da det er utført færre grunnundersøkelser her sammenlignet med sør i

kvikkleiresonen, men det antas konservativt at sprøbruddmateriale ligger relativt grunt slik det gjør i profil C-C.

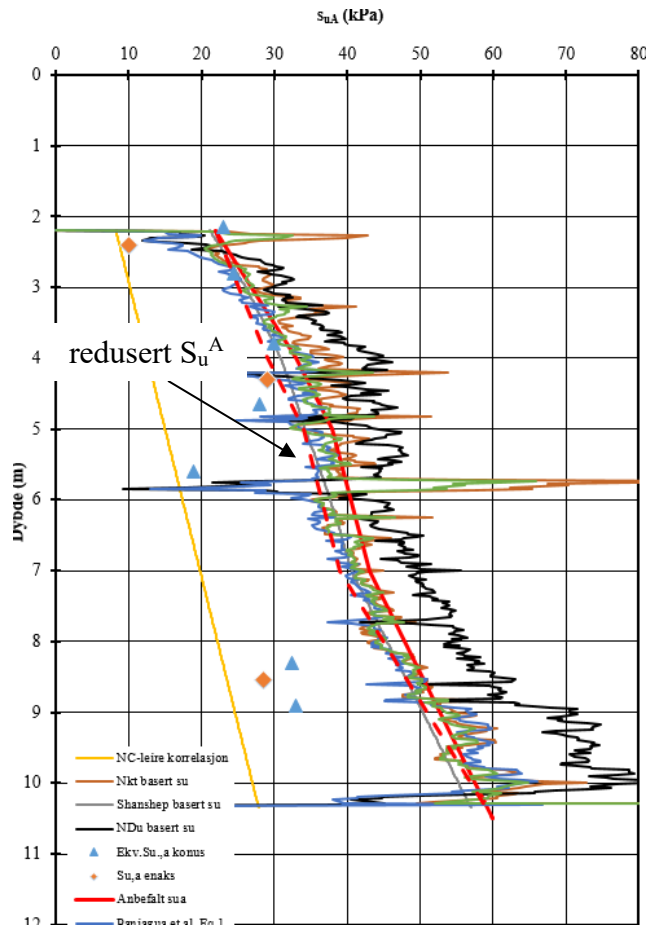
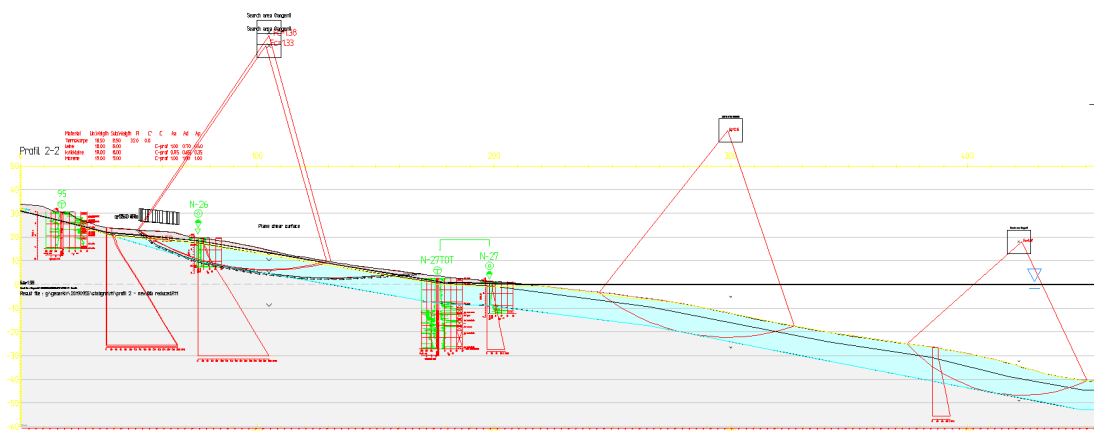
Figurtekst: Reduksjon av skjærstyrkeprofil er vist.

For profil 2-2 (udrenert analyse uten kjeller) endres materialfaktoren fra 1,38 til 1,33, altså en reduksjon på 3,6%. med redusert skjærfasthet mellom 4 og 10 m.

Figurtekst: Endring av materialfaktor som følge av reduksjon av skjærstyrkeprofil er vist.

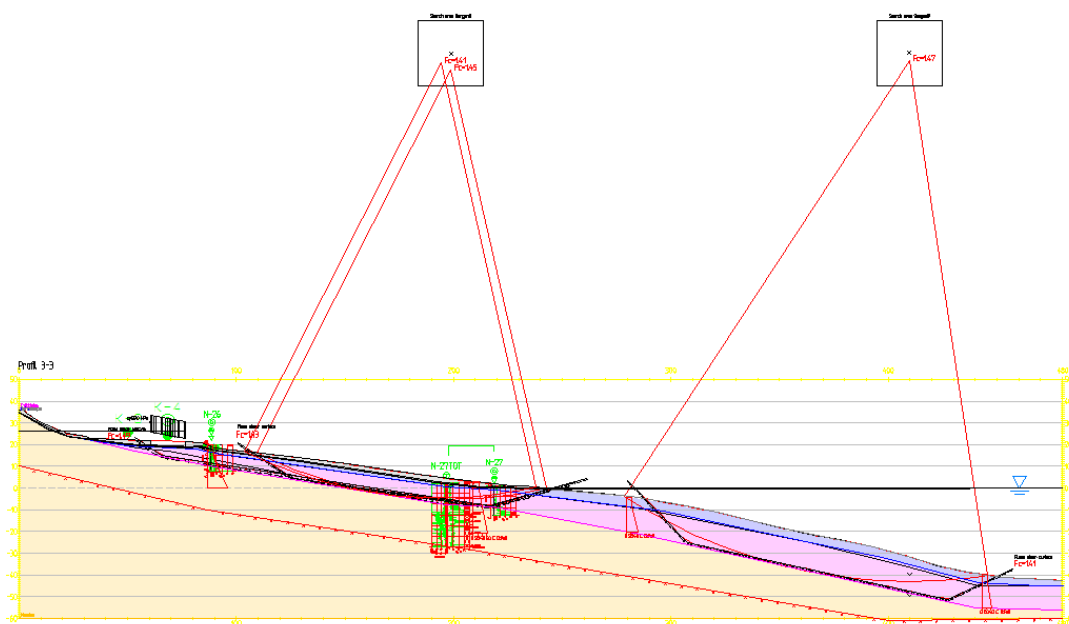
For profil 3-3 (udrenert analyse uten kjeller) endres materialfaktoren fra 1,45 til 1,41, altså en reduksjon på 2,8 % med redusert skjærfasthet mellom 4 og 10 m.

Tatt i betraktning at profilene har relativt høy materialfaktor selv med en reduksjon (som NGI mener det ikke er nødvendig å bruke) så anser vi lokalstabiliteten i området å være tilstrekkelig.
