# GEOTEKNISK KVIKKLEIREUTREDNING

## HOLEN

### Områdestabilitetsvurdering

| RAPPORT NR.: 24164001-RIG-RAP-03 | PRODUKT ID-: | <input checked="" type="checkbox"/> | GODKJENNINGSPLIKTIG<br>FRA OPPDRAGSGIVER |

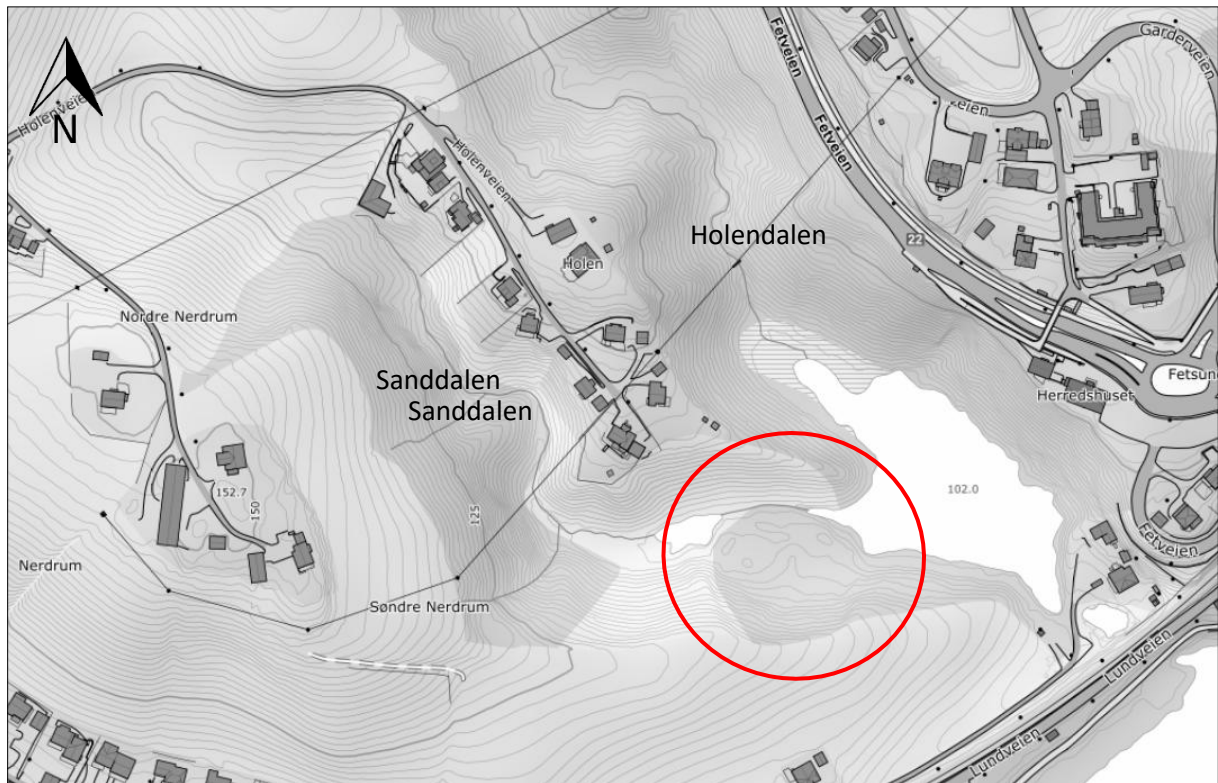
Ut fra høydedata er det antatt at det har gått et skred i område sør for tiltaksområder, se Figur 6. Topografien antyder et muligens skred som har gått tidligere basert på høydekoter rundt dette området som kan indikere løснеområde, og masser som kan indikerer utløpsområde. Skredformasjonen ligner et rotasjonsskred.

Figur 6: Muligens tidligere skredaktivitet [6].

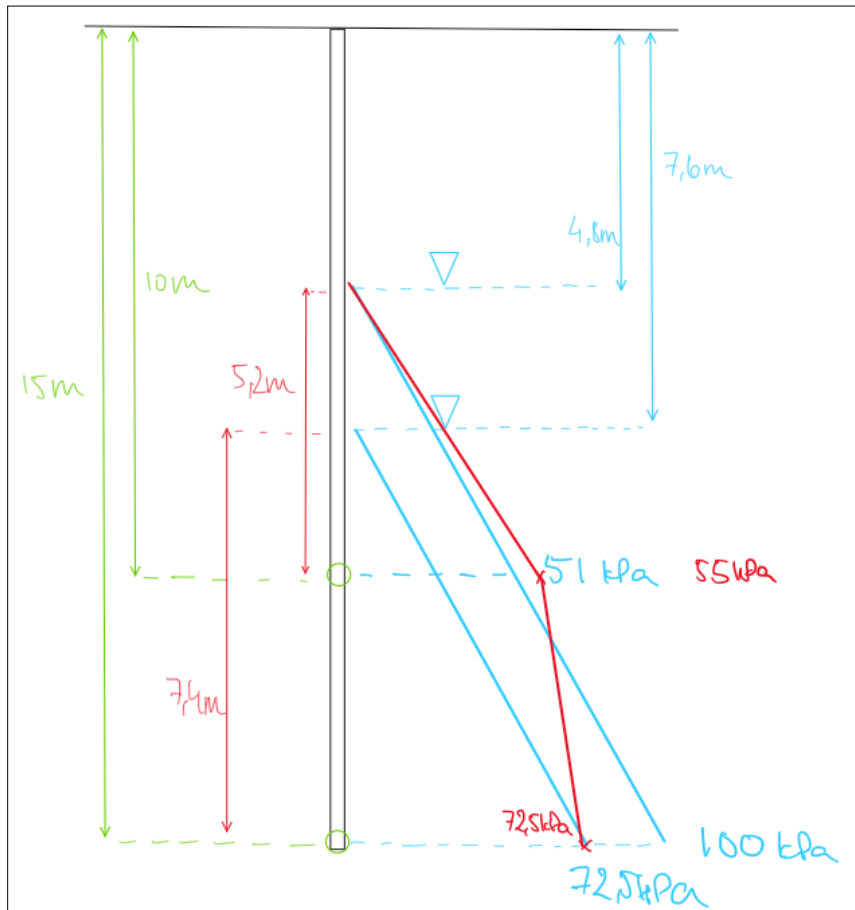
Det er utført avlesning av poretrykket ved 10 m dybde og 15 m dybde som viser henholdsvis 55,05 kPa og 72,42 kPa. Det betyr at ved 10 m dybde er det målt poretrykk som viser litt større enn forventet poretrykk på ca. 4 kPa (55,05 kPa – 51,0 kPa) som betyr et lite poreovertrykk, gitt grunnvannstand 4,8 m under terreng. Ved 15 m dybde viser målt poretrykk lik forventet poretrykk for som betyr hydrostatisk balanse, gitt grunnvannstand 7,4 m under terreng. Det forutsettes at grunnvannstand er vurdert som det høyeste målte verdier, antas det at grunnvannstanden er 4,8 m under terreng. Basert på dette konkluderes det med at målt verdi ved 10 m dybde viser hydrostatisk/lite poreovertrykk og ved 15 m dybde viser det poreundertrykk på 27,5 kPa (100 kPa – 72,5 kPa).

Figur 17: Poretrykk ved piezometermålingene ved dybde 10 m og 15 m.

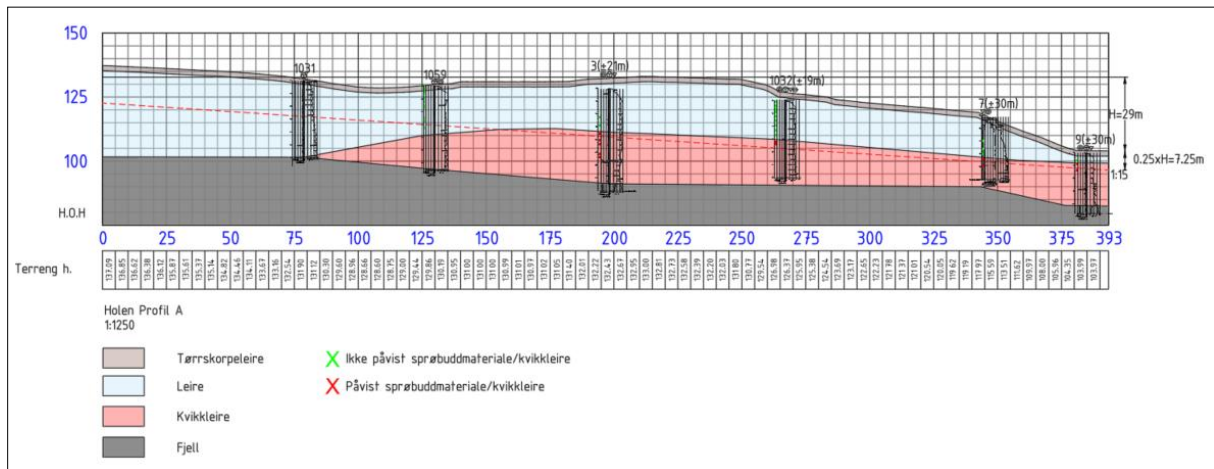
Lagdelingen er basert på antagelser, og for snitt A er laget med kvikkleire avgrenset med borpunkt 1031. Det er tatt prøver ved borpunkt 1059 hvor det ikke er påvist sprøbruddmateriale/kvikkleire, men det utelukkes ikke at det er lag med kvikkleire/sprøbrudd i dypere dybder. Ved borpunkt 1031 er det ikke tatt prøver, men basert på totalsonderingen er det vurdert at kvikkleire/sprøbrudd-laget er avgrenset av borpunkt 1031. Det utelukkes ikke at det er mulig sprøbrudd/kvikkleire i dette borpunktet og at avgrensningen av dette laget da kan justeres og sonen utvides. I neste fase anbefales det med

Figur 27: Snitt A. Høyeste skråning er vurdert som ca. 30 m. Det er påvist sprøbruddmateriale/kvikkleire i området.

supplerende grunnundersøkelser for å få en tydeligere avgrensning av kvikkleireområdet. Denne avgrensningen definerer soneutredning.

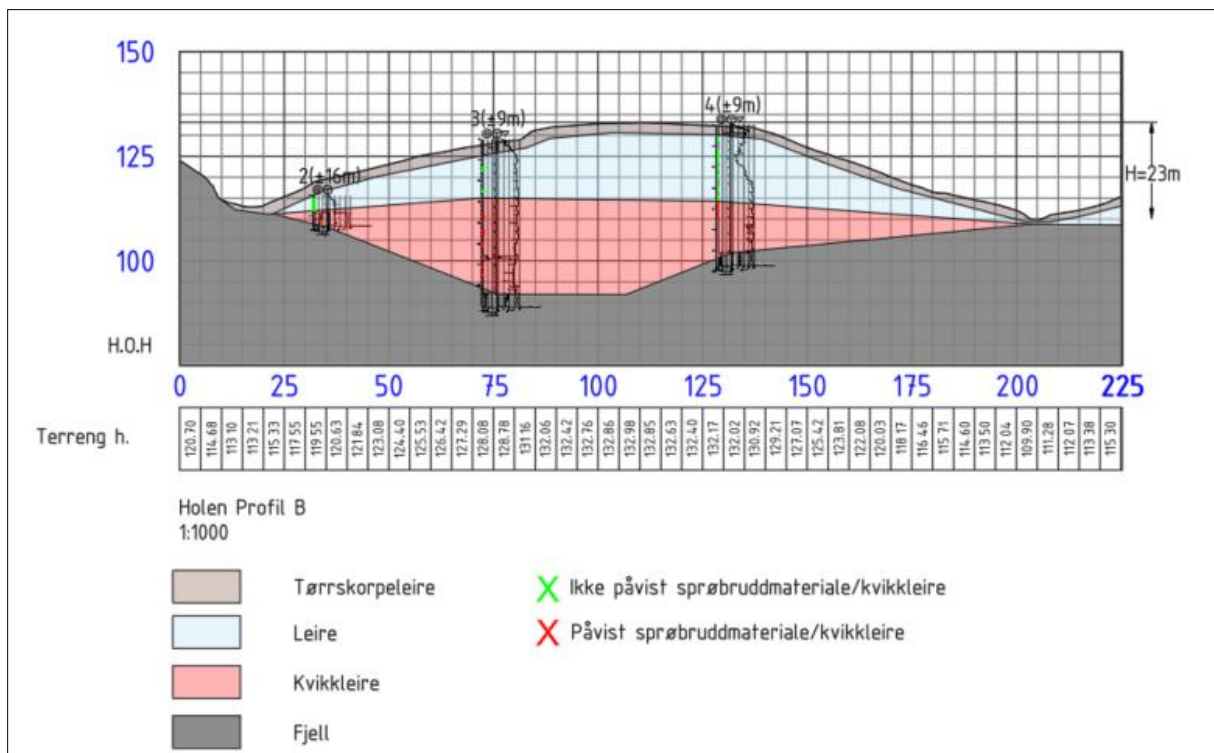
Figur 28: Snitt B. Høyeste skråning er vurdert som ca. 23 m. Det er påvist sprøbruddmateriale/kvikkleire i området.

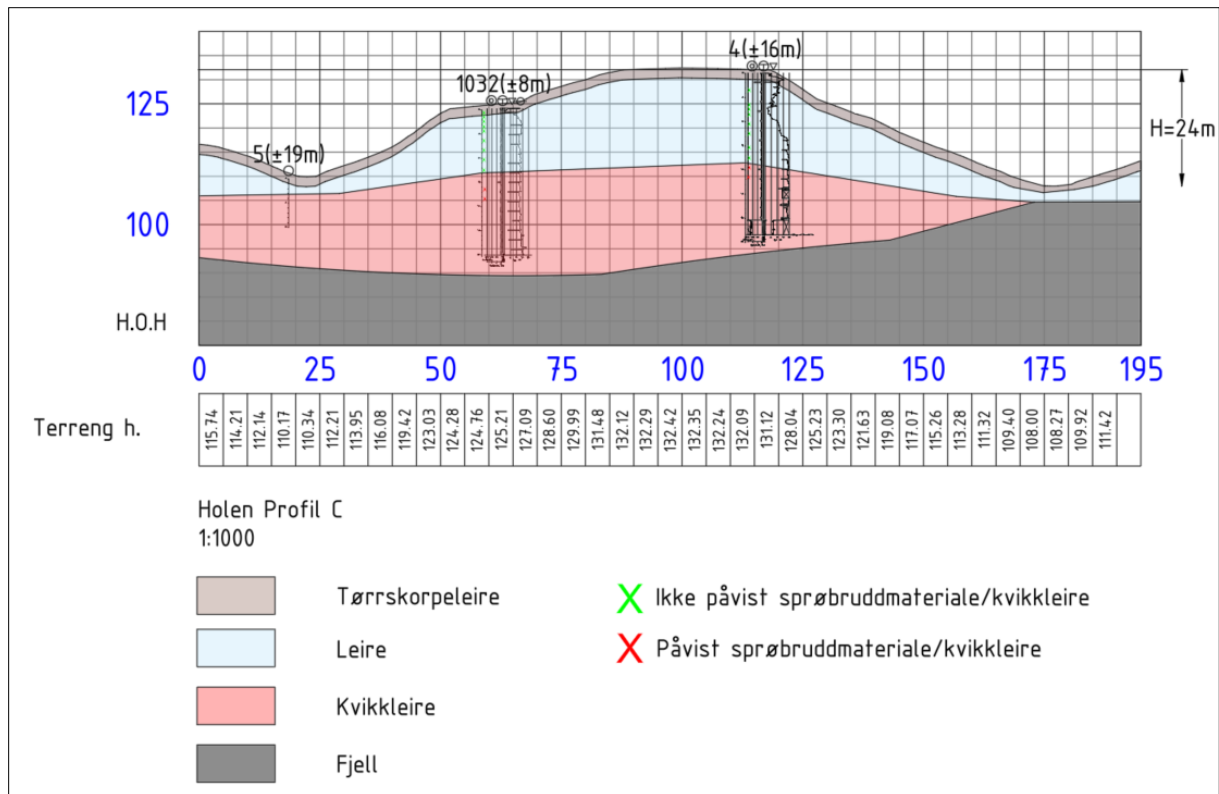
Figur 29: Snitt C. Høyeste skråning er vurdert som ca. 24 m. Det er påvist sprøbruddmateriale/kvikkleire i området.

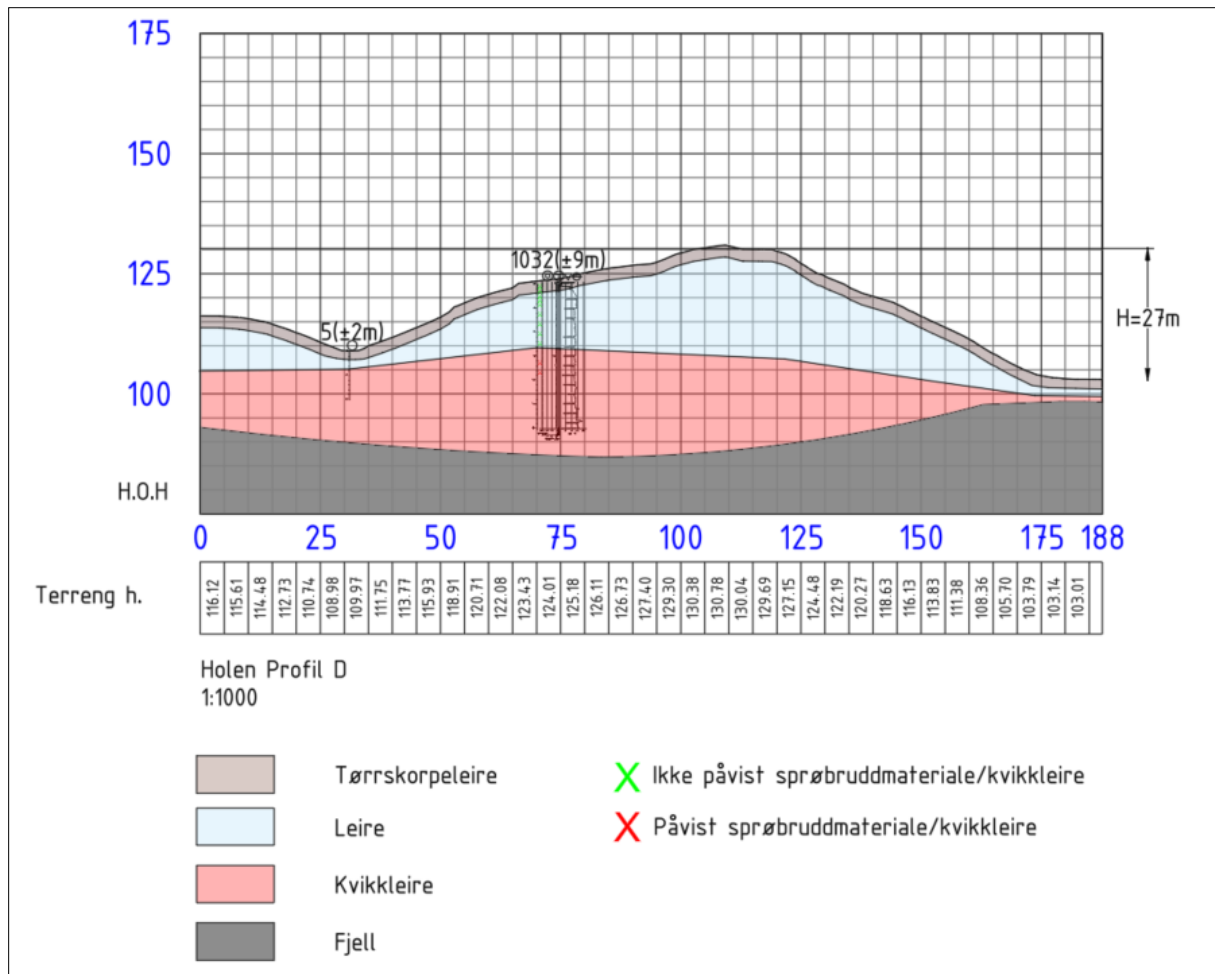
Figur 30: Snitt D. Høyeste skråning er vurdert som ca. 27 m. Det er påvist sprøbruddmateriale/kvikkleire i området.

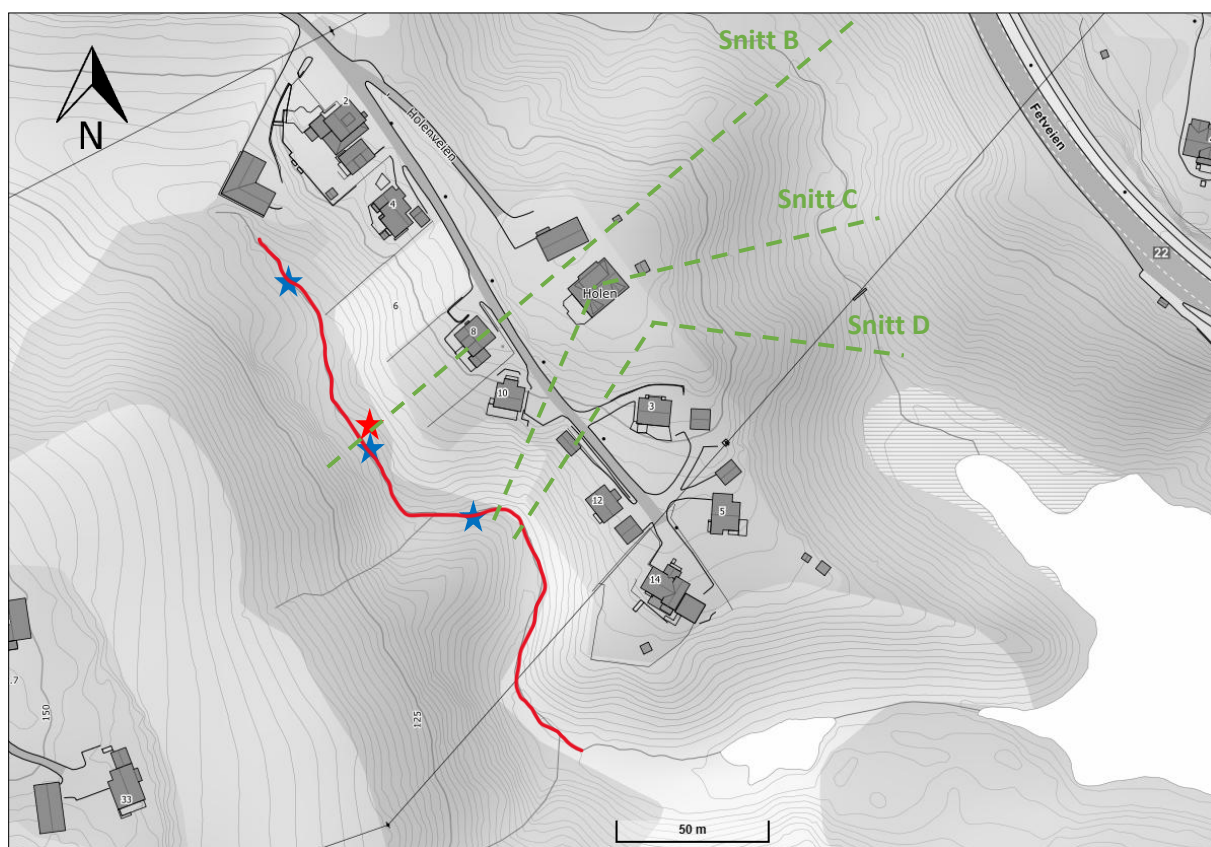
Videre anbefales det med sikringstiltak i Sanddalen i kritisk område. Fra befaringsnotat utført av Multiconsult november 2022 [20] og Verkis april 2025 [16], viser det overflateglidning og erosjon i Sanddalen, se Figur 49. Rød linje viser erosjon observert fra Verkis, samt rød stjerne viser overflateutglidning. Blå stjerner viser erosjon og overflateutglidninger dokumentert av Multiconsult [20]. Fra begge observasjonene viser det en større overflate utglidning ved snitt B. Snitt C fra Tabell 9 viser lavest sikkerhetsfaktor. Snitt B og C vurderes videre som mest kritisk.

Figur 49: Rød linje viser erosjon og rød stjerne viser overflateutglidning dokumentert av Verkis [16]. Blå stjerner viser utglidning og erosjon dokumentert av Multiconsult [20].

I kritisk snitt er det anbefalt med sikringstiltak, og det er utført beregninger og vurderinger med følgende alternativer:

- A. Etablering av erosjonssikring med bunnheving
- B. Etablering av motfylling med en vesentlig forbedret sikkerhet i kritiske snitt

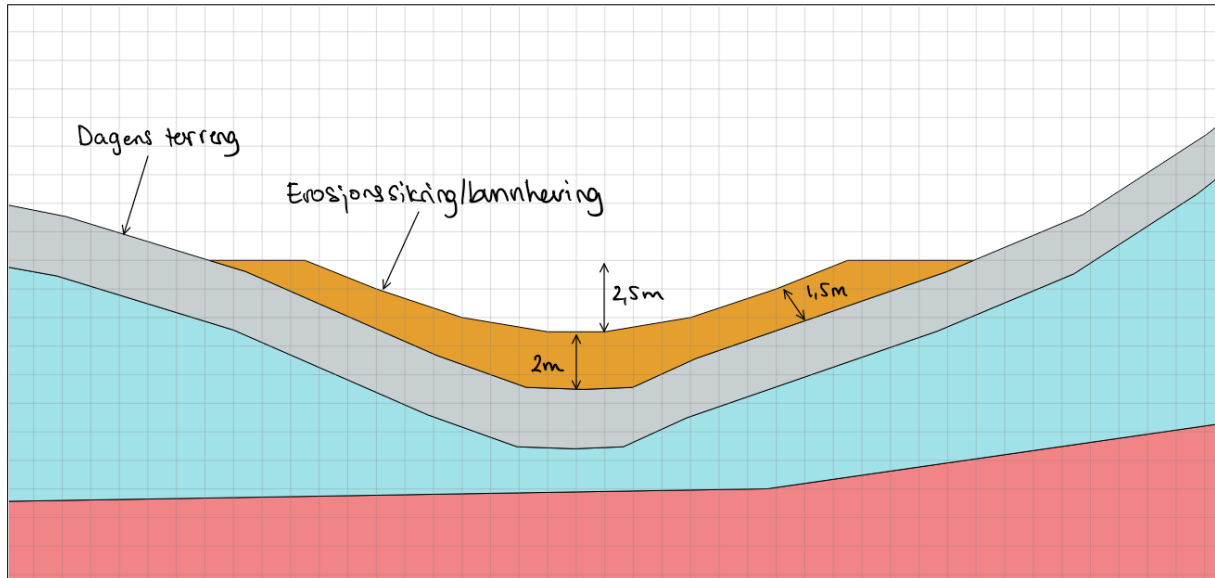
Figur 50: Prinsippskisse med erosjonssikring med bunnheving.

Det er videre vurdert at alternativ A med erosjonssikring og bunnheving som aktuell i denne fasen, da denne løsningen kan utføres raskere. Erosjonssikring av vassdrag i ravinert terreng vil i stor grad redusere risikoen for naturlig utløste skred, og vurderes derfor som det mest hensiktsmessige tiltaket for dette prosjektet. Figur 50 representerer en prinsippskisse for erosjonssikring med bunnheving. Det er utført en foreløpig vurdering med bunnheving på 2,0 m og sideskråning med mektighet 1,5 m hvor sideskråning er 2,5 m over bunnnivå. Overslagsberegning gir volumanslag på ca. 45 m<sup>3</sup> per løpemeter i ravinedal.
