Ringerike kommune

# Grunnundersøkelser Krakstadmarka

Geoteknisk stabilitetsvurdering

1010045\_GEO\_002\_20250410

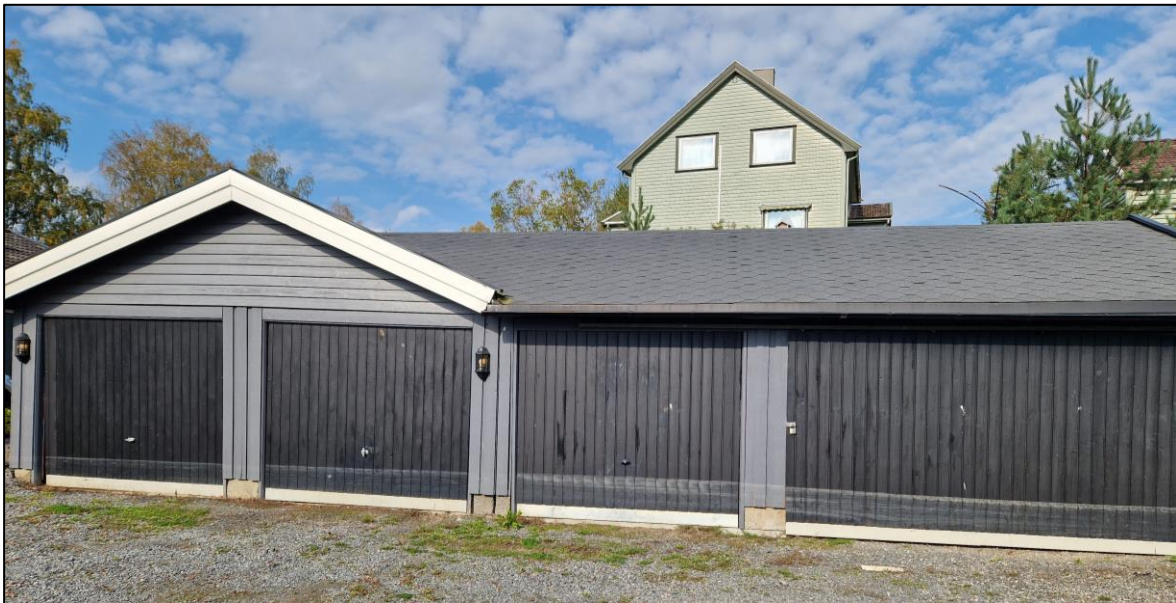
Figur 5 viser sporene etter høyvannslinjen fra en nylig flomhendelse, som kunne sees på garasjen ved Stølandet 40 (gnr./bnr. 95/254). Basert på observasjoner og samtaler med en lokal beboer antas det at innløpet til dreneringsrøret mellom Krakstadmarka og Storelva ble blokkert etter kraftig nedbør,

Figur 5 – Garasje på Stølandet 40 med synlig høyvannslinje etter oversvømmelse (23.09.2024)

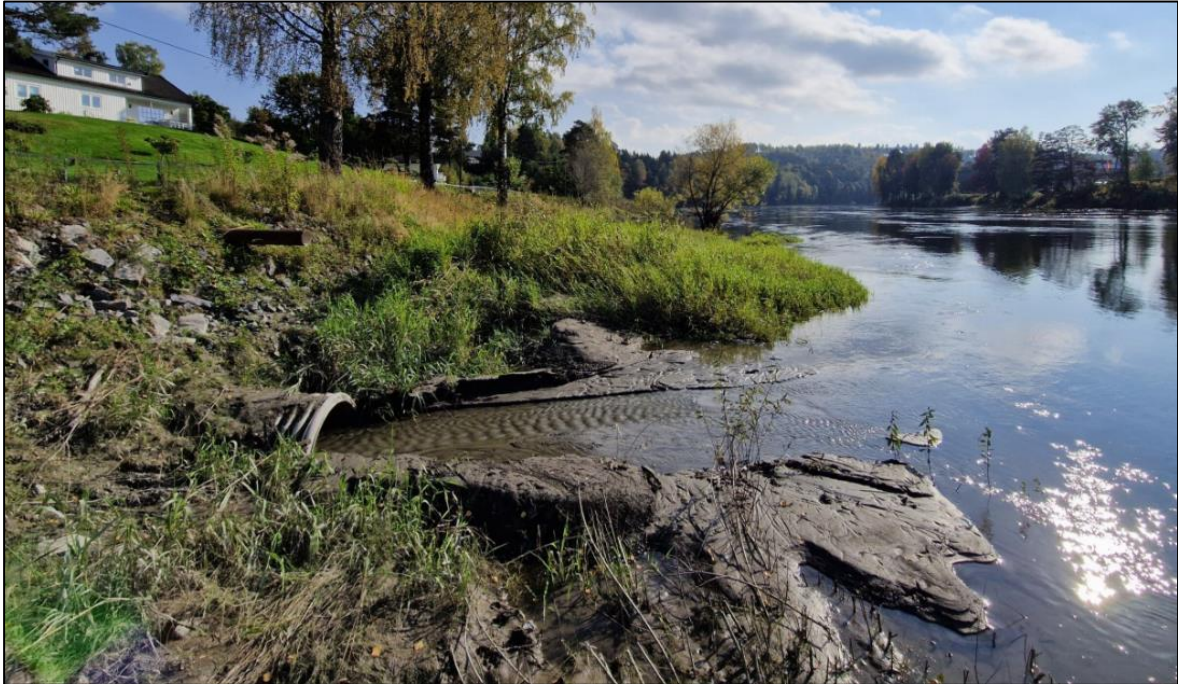
noe som førte til oppdemming. Som følge av dette flommet overvannet fra ravinen over tomten og mot elven (jf. figur 6).

Figur 6 – Utløp av overvannsledning ut i Storelva (23.09.2024)

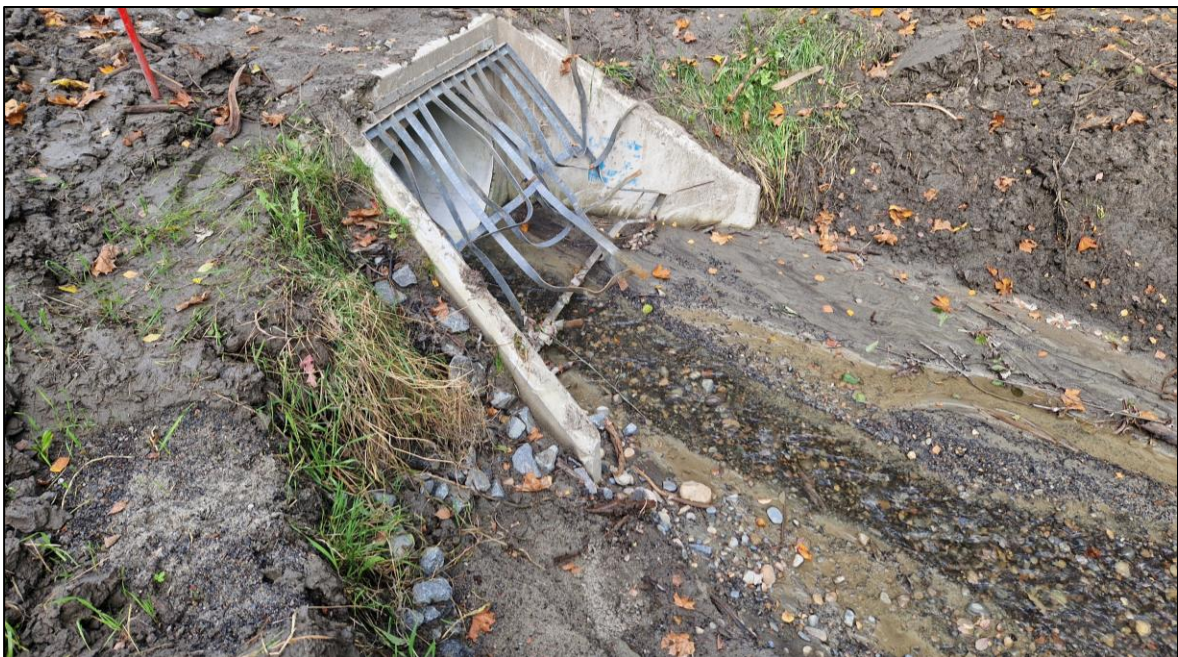
Figur 7 – Innløp til overvannsledning fra ravinen (23.09.2024)

Anbefalte administrative tiltak omfatter regelmessige inspeksjoner, håndtering av masser og overflatevann i nærheten av bygninger, samt involvering av en geotekniker ved større skred. Innløpet til dreneringsrøret bør renses for overflødig sediment, risten bør skiftes ut, og det bør vurderes å sette opp et silgjerde. Skråningen ved innløpet er marginalt stabil, og det bør utarbeides en beredskapsplan for å håndtere eventuelle skred som kan blokkere vannføringen i bekken eller overvannssystemet.

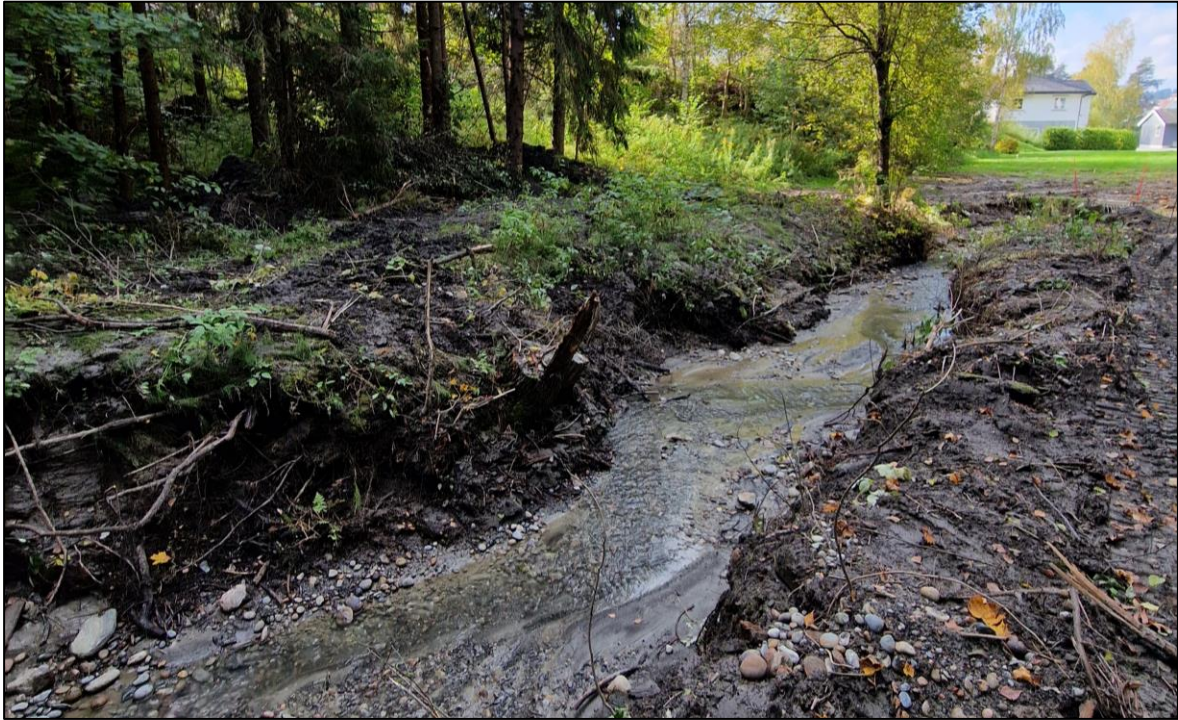
Akkumulerte sedimenter ble observert ved utløpet til Storelva (jf. figur 15). Overgangssonen fra ravinen til innløpet viste tegn til erosjon og partikkeltransport (jf. figur 8). Oppstrøms for innløpet har ravineområdet flere erosjonssteder og veltede trær som har falt gradvis over tid, hvilket indikerer en pågående erosjonsprosess (jf. figur 9). Det antas at dette har redusert strømningskapasiteten, økt erosjon og oppdemming, samt svekket erosjonsmotstanden i området rundt bekken. Et typisk mindre skred er vist i figur 10.

Figur 8 – Overgang fra bekk i ravine til overvannsinntak (23.09.2024)

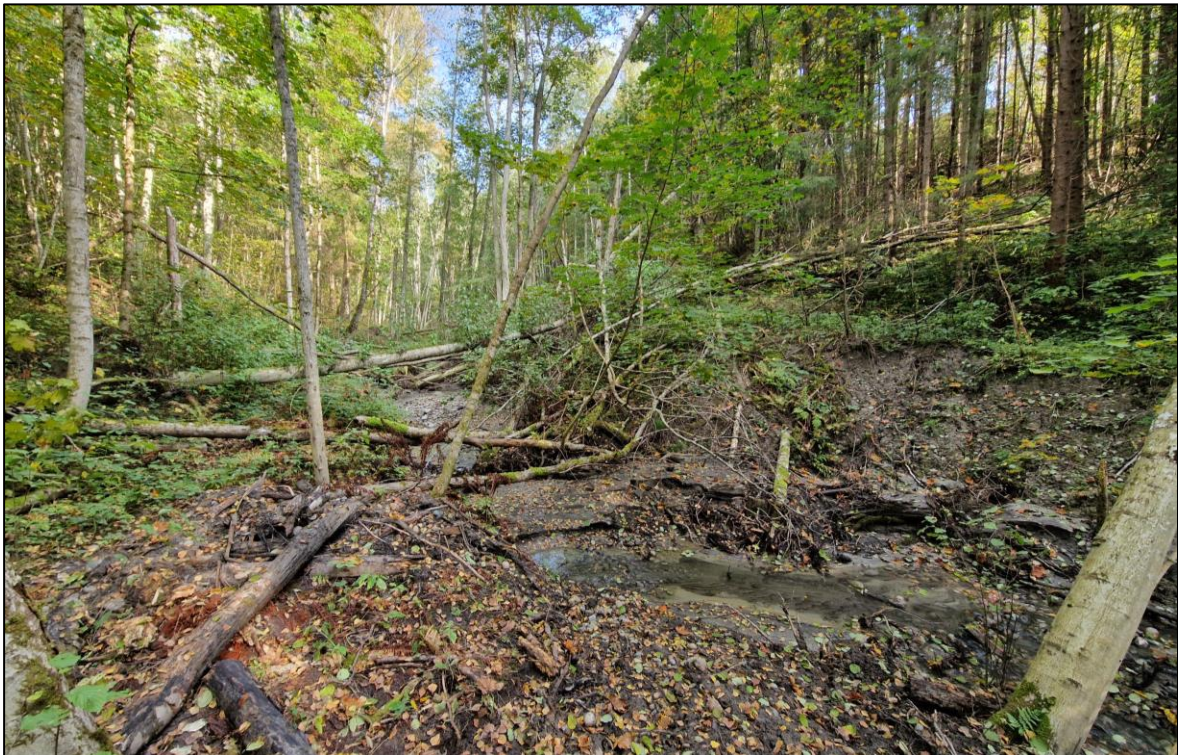
Figur 9 – Bekk i ravinen, østlig retning (23.09.2024)

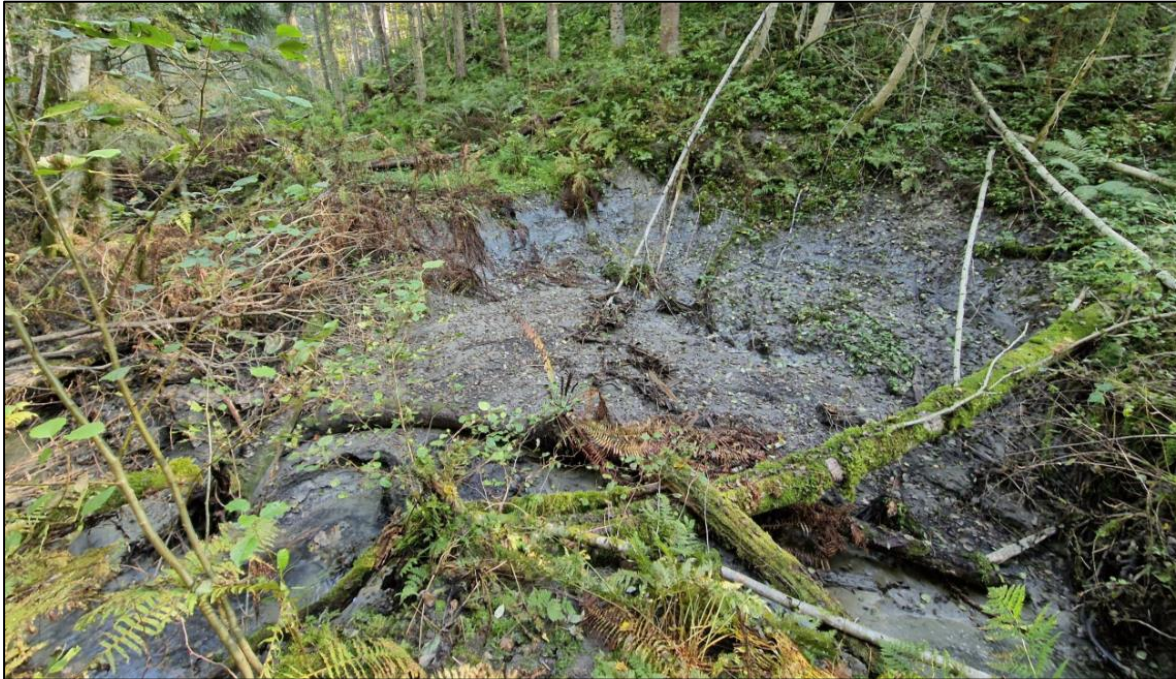
Figur 10 – Observasjon av ung skredgrop på sørsiden av ravinen (23.09.2024)

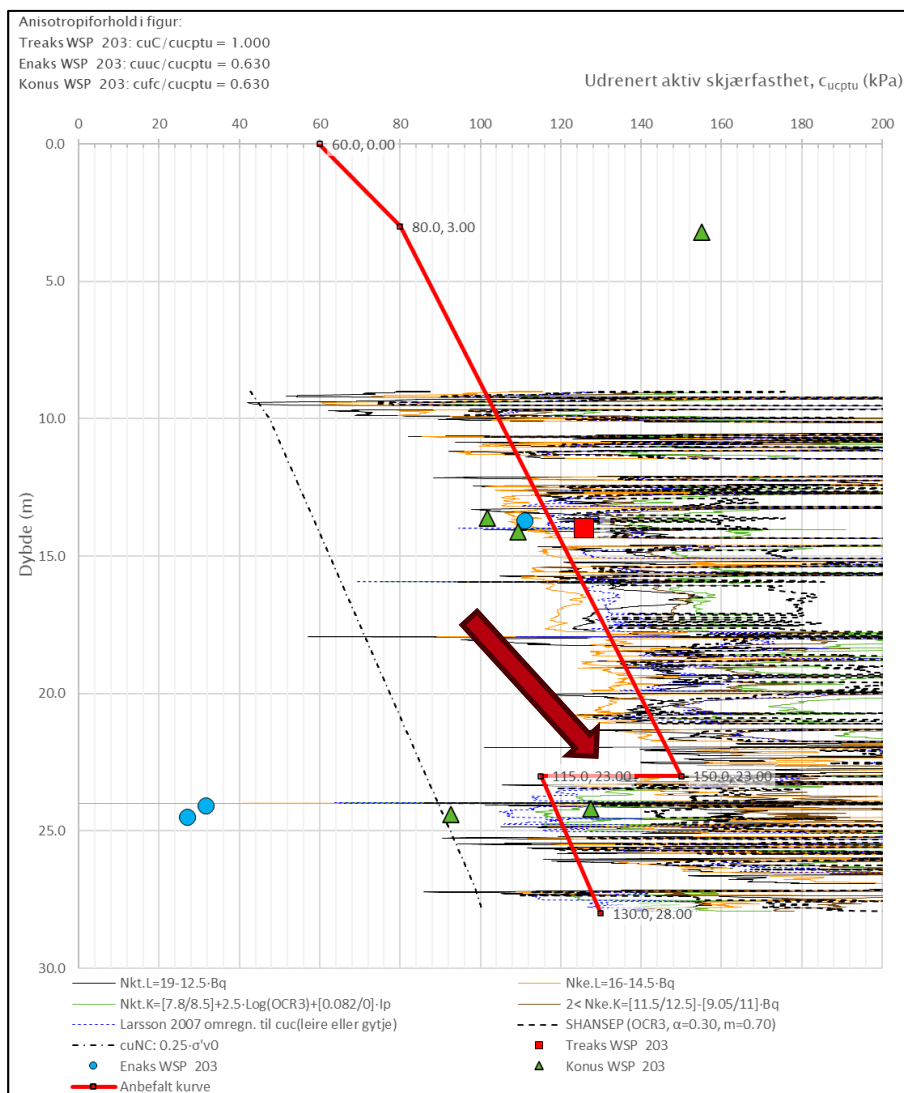
For sprøbruddmaterialet var den typiske styrkereduksjonen omtrent 77 %, og derfor ble følgende modifiserte ADP-faktorer brukt:

Figur 12 – Tolket skjærstyrkeprofil for WSP203. Den røde pilen viser reduksjon av udrenert skjærstyrke

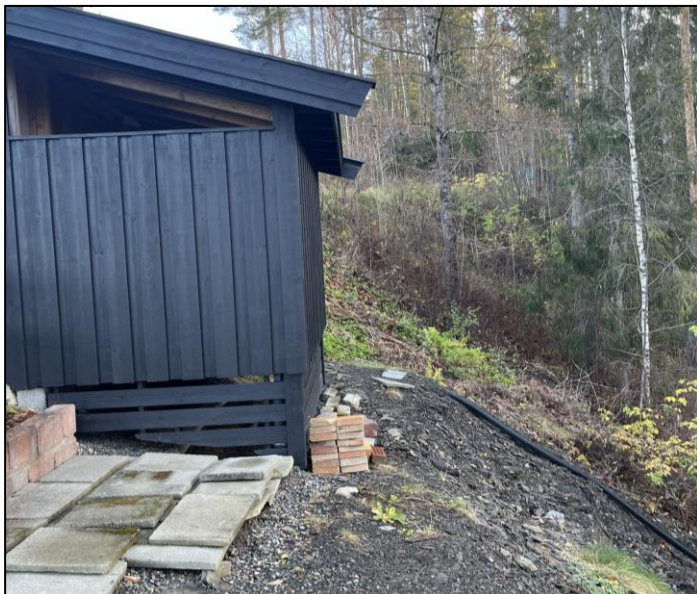
Figur 15 – Gammelt skred i Gartnerveien 6 (28.10.2024)

- På Gartnerveien 6 bør overflatevann og avrenning ledes bort fra det eksisterende skredet. Det gamle skredet bør også overvåkes for endringer og erosjon ved foten. Sprekkdannelser eller setninger bak toppen av skråningen kan være tegn på ny ustabilitet, og en geoteknisk ingeniør bør kontaktes.

8. **Delområde 3:** På Gartnerveien 6 bør overflatevann og avrenning ledes bort fra det eksisterende skredet. Det gamle skredet bør også overvåkes for endringer og erosjon ved foten. Sprekkdannelse eller setninger bak toppen av skråningen kan være tegn på ny ustabilitet, og en geoteknisk ingeniør bør kontaktes. Det finnes ett hydraulisk piezometer ved WSP202, som bør avleses under inspeksjoner.
