## NOTAT

Oppdrag	<b>Grønvoll boligfelt - PRO</b>	Dokumentkode	10222841-RIG-NOT-002_rev01
Emne	Faresoneutredning iht. NVE veileder 1/2019	Tilgjengelighet	Åpen
Oppdragsgiver	Balsfjord kommune	Oppdragsleder	Ingrid Gryteland Holm
Kontaktperson	Lillian Pedersen	Utarbeidet av	Ragnhild Fromreide
Kopi		Ansvarlig enhet	10235011 Geoteknikk Nord

Multiconsult Norge AS er engasjert av Balsfjord kommune for å utføre en faresoneutredning iht. NVE veileder 1/2019 «Sikkerhet mot kvikkleireskred» for Grønvoll boligfelt på Storsteinnnes i Balsfjord kommune.

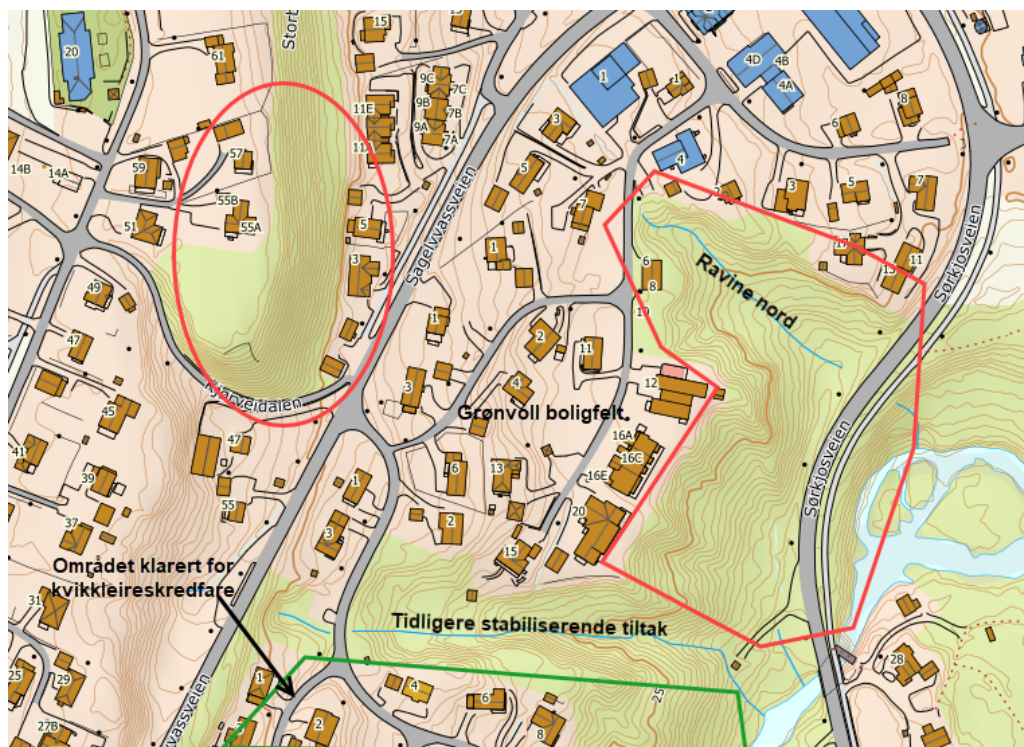
Kritiske skråninger vurderes å være skråningen fra platået ved Grønvoll boligfelt og ned mot Sørkjosveien, samt skråninger ned i den nordlige ravinen. I den sørlige ravinen er det allerede utført stabiliserende tiltak etter at skredet gikk i 2020, og denne skråningen vurderes dermed til å ikke være kritisk. Grønvoll boligfelt ligger i en utløpsone fra et eventuelt skred fra platået i vest, og denne skråningen må også undersøkes nærmere. Aktuelle terrengformasjoner med kritiske skråninger er markert på Figur 5.

Figur 5: Kartutklipp med aktuelle terrengformasjoner der kritiske skråninger er markert med rødt.

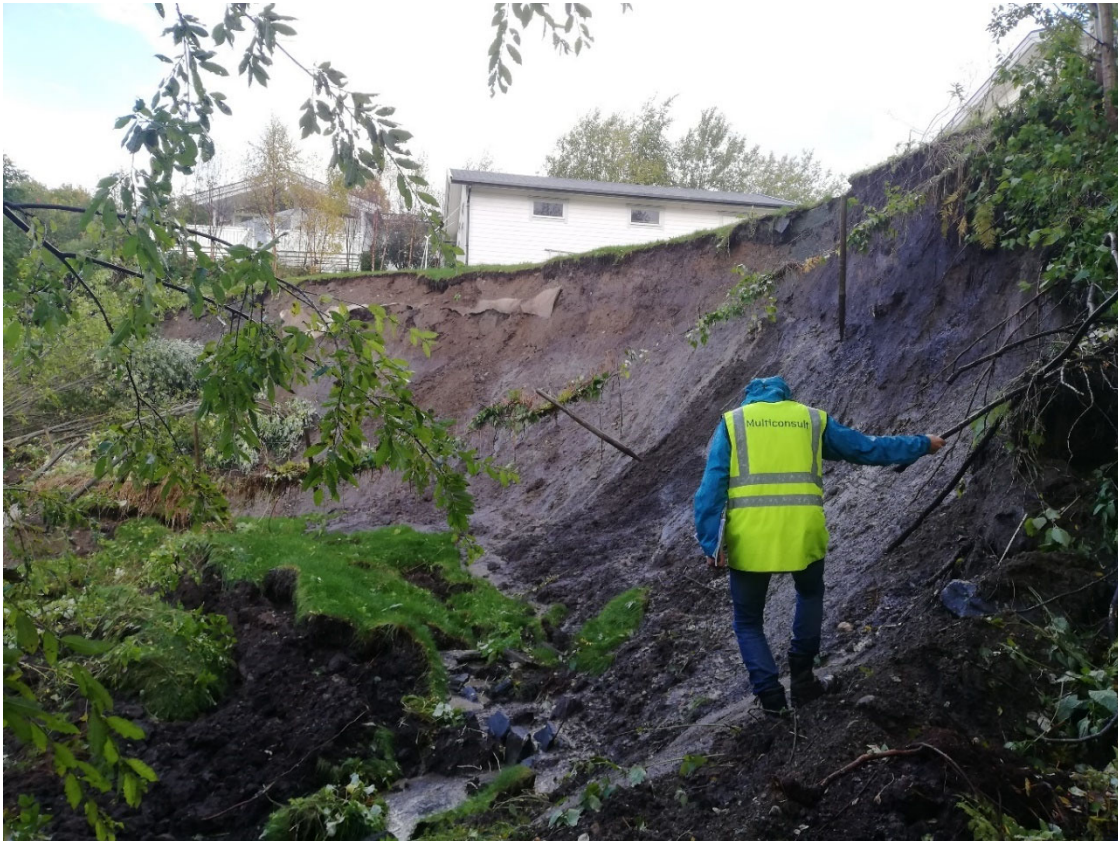
Høsten 2020 gikk det et leirskred i ravinen på sørsiden av Grønvoll boligfelt etter et kraftig regnskyll. Multiconsult var på stedet etter skredet og vurderte at årsaken til skredet var bekkeerosjon i bunn av ravinen. Etter skredet ble ravinen fylt opp, bekken hevet og skredropa fylt igjen og slaket ned. Det ble i ettertid også utført grunnundersøkelser og en vurdering av områdestabiliteten ved boligfeltet. Det er nå utført supplerende grunnundersøkelser etter anbefaling i den tidligere vurderingen. Det ble sommeren 2022 meldt inn en bekymring til kommunen fra beboerne nærmest skråningen, etter at de har observert setninger på inntil 5 cm i hjemmene sine. Det vises til følgende rapporter:

Figur 6: Bilde av skredet som gikk høsten 2020 (Multiconsult 22.09.2020)

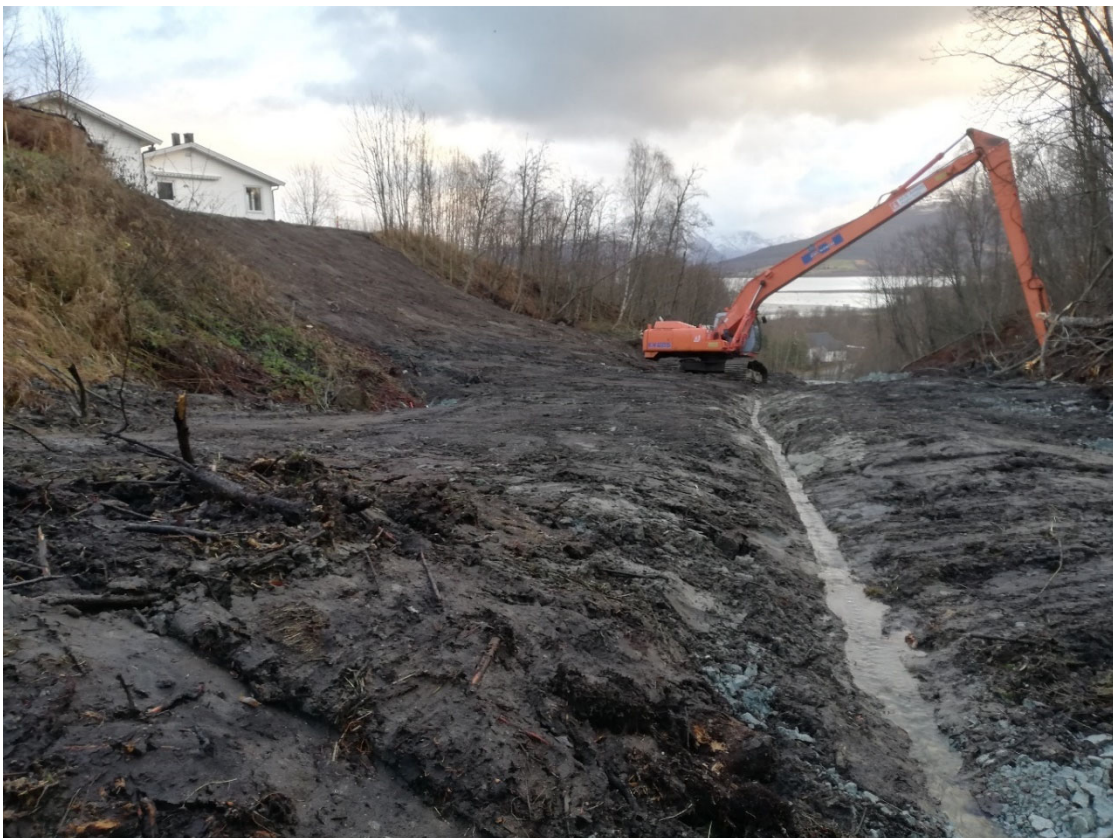
Figur 7: Bilde av nesten ferdig sikringstiltak i den sørlige ravinen (Multiconsult 03.11.2020)

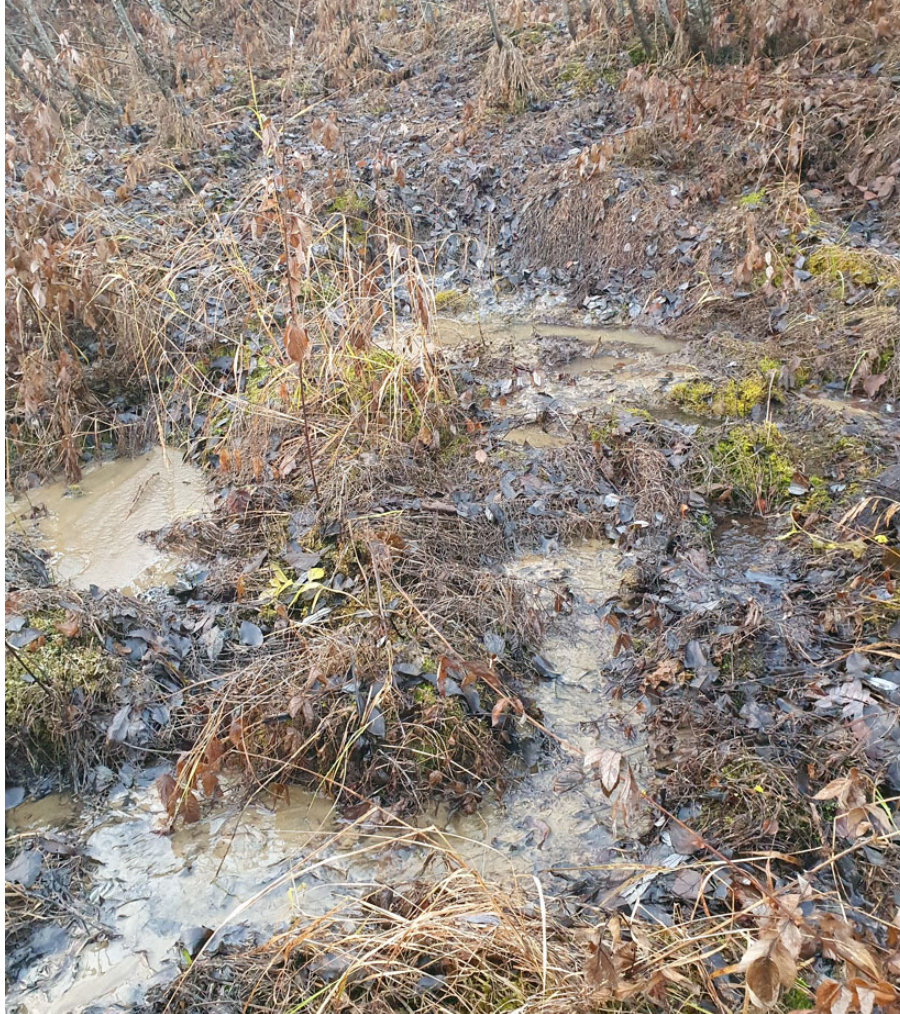
NVE har også foretatt befarings sammen med representanter fra Balsfjord kommune i oktober 2022. De opplyser om at det ikke er påvist erosjon i den nordlige ravinen [8]. Det er imidlertid meldt om at det strømmer vann ut av bakken mellom de to ravinene, se Figur 8.

Figur 8: Bilde fra NVE [8]– viser vannstrømning fra grunnen i bunn av skråningen ned mot Sørkjosveien, mellom de to ravinene.

Det er meldt om at det strømmer ut vann i skråningen mellom de to ravinene. Vi anbefaler at dette holdes under oppsyn, samt om det oppstår nye sprekker i området. Utvasking av løsmasser i skråningen over tid kan bidra til å svekke skråningsstabiliteten.

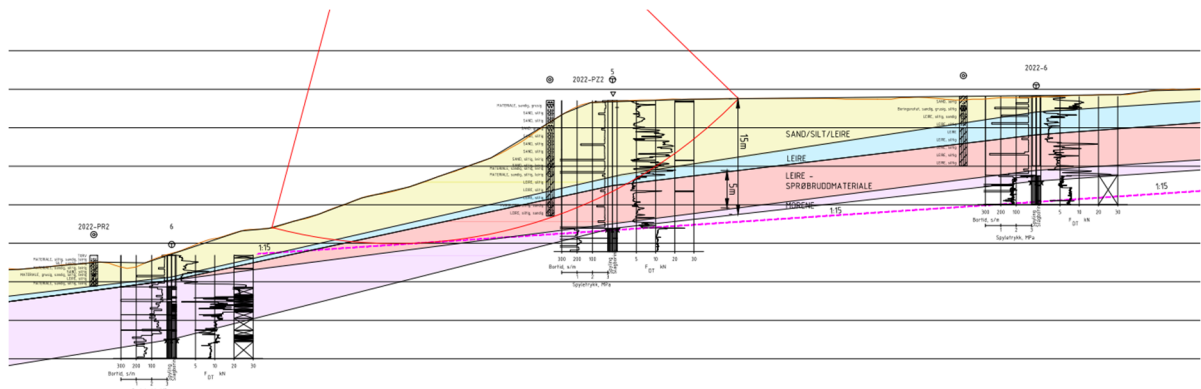
**Profil B-B:** 1:15-linjen går under antatt bergnivå.  $b/D$ -forholdet er derfor definert i bakkant av kritisk glideflate, der  $D$  er løsmassemektighet ned til berg. Dette gir  $b/D = 5\text{m}/15\text{m} = 30\%$ . Ifølge NVE sitt flytskjema er dermed enten rotasjonsskred eller flakskred mulig skredmekanisme. Se Figur 10.

Figur 10: Profil B-B som viser andel sprøbruddmateriale over mest kritiske glideflate.

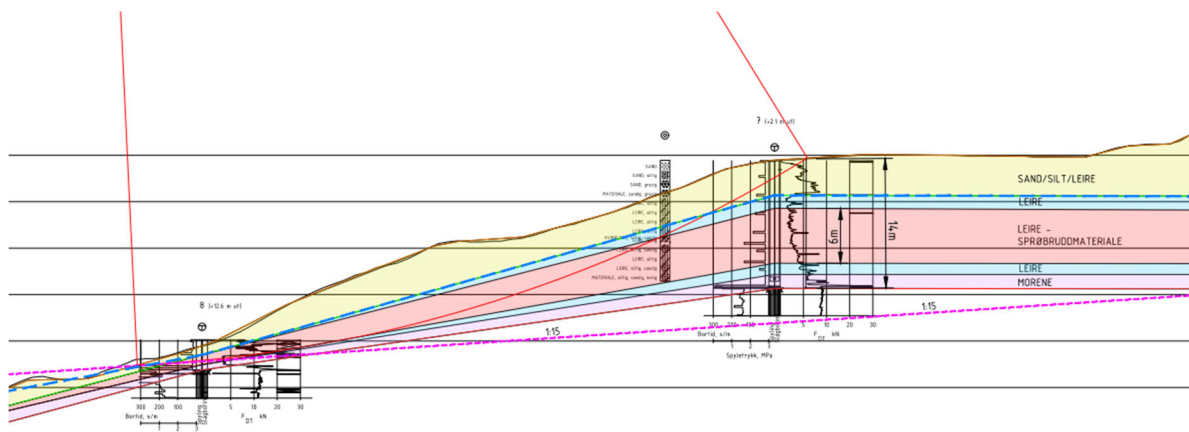
**Profil C-C: 1:15** – linjen går på samme måte som i profil B-B under antatt bergnivå, vist på Figur 11. Dette gir  $b/D = 6\text{m}/14\text{m} = 43\% > 40\%$  og retrogressivt skred er mulig skredmekanisme.

Figur 11: Profil C-C som viser andel sprøbruddmateriale over mest kritiske glideflate.

Profil B og C ligger på det samme platået og det vurderes som hensiktsmessig å velge en type skredmekanisme for samme platåformasjon. En konservativ antakelse vil dermed være å velge retrogressiv skredmekanisme for dette platået.
