ASKDAMMENE - avklaring av eierskap og fremtidig ansvar/vedlikehold

Fra: Norconsult AS v/Jørn Willassen

Dato: 3. februar 2010

## DAMMER BRÅDALSFJELLET - TILSTANDSVURDERING

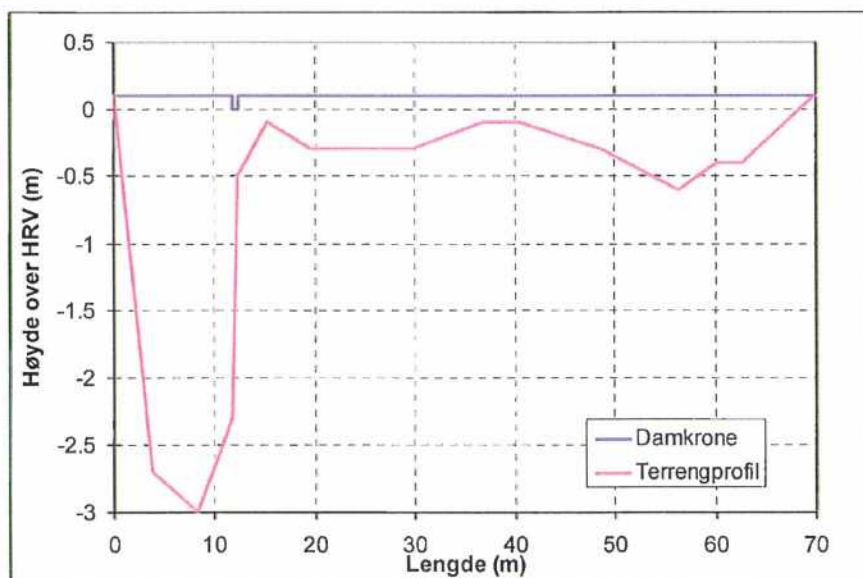
Den øvrige delen av dammen består av en inntil 0,7 m høyt og ca. 55 m lang betongvegg. Tykkelsen på veggene er typisk 0,3 m. Både oppstrøms og nedstrøms helning synes å være tilnærmet vertikal. På nedstrøms side på denne delen av dammen er det flere partier med betongavskallinger og sprekker. Denne delen av dammen er trolig fundamentert på fjell. Det er imidlertid ikke mye blottlagt fjell i dagen langs dammen. Det er flere tydelige tegn til deformasjoner og forskyvninger mot luftsiden på denne delen av dammen.

Oppmålt damprofil i forbindelse med klassifisering av Øvre Askdam (sett fra vannsiden i magasinet).

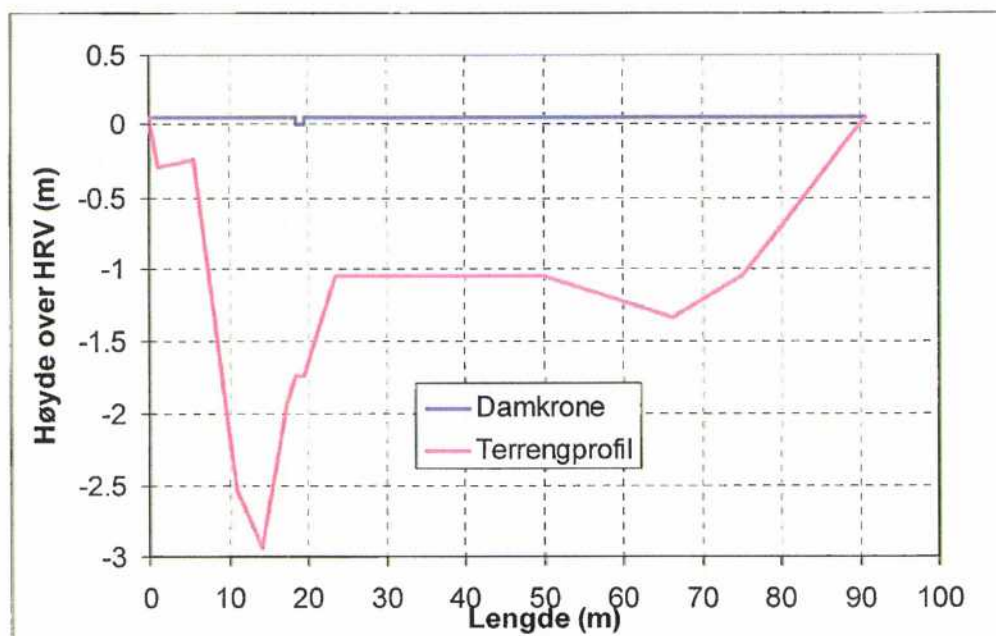
Den øvrige delen av dammen består av en inntil 1,5 m høyt og ca. 68 m lang betongdel. Bredden på damkronen på denne delen av dammen varier. Nedstrøms side av dammen på dette partiet er vertikal. Oppstrøms side har en helning som er vurdert til å være på 10:1 eller brattere. På det høyeste partiet på denne delen av dammen er det en betongsokkel som er noe bredere enn dammen for øvrig. Det er denne delen av dammen som har de mest omfattende skadene i form av sprekker, deformasjoner og utfall av betong. Det er blottlagt mye sparestein i de områder som har avskallinger. Det er også på dette partiet gjennomgående vertikale sprekker der betongen er forskjøvet inntil 4 - 5 cm ved sprekken. Det er ikke noe blottlagt fjell i dagen langs denne delen av dammen, og det er ikke på grunnlag av befaringen grunnlag for å vurdere om dammen er delvis eller helt fundamentert på fjell.

*Oppmålt damprofil i forbindelse med klassifisering av Midtre Askdam (sett fra vannsiden i magasinet).*

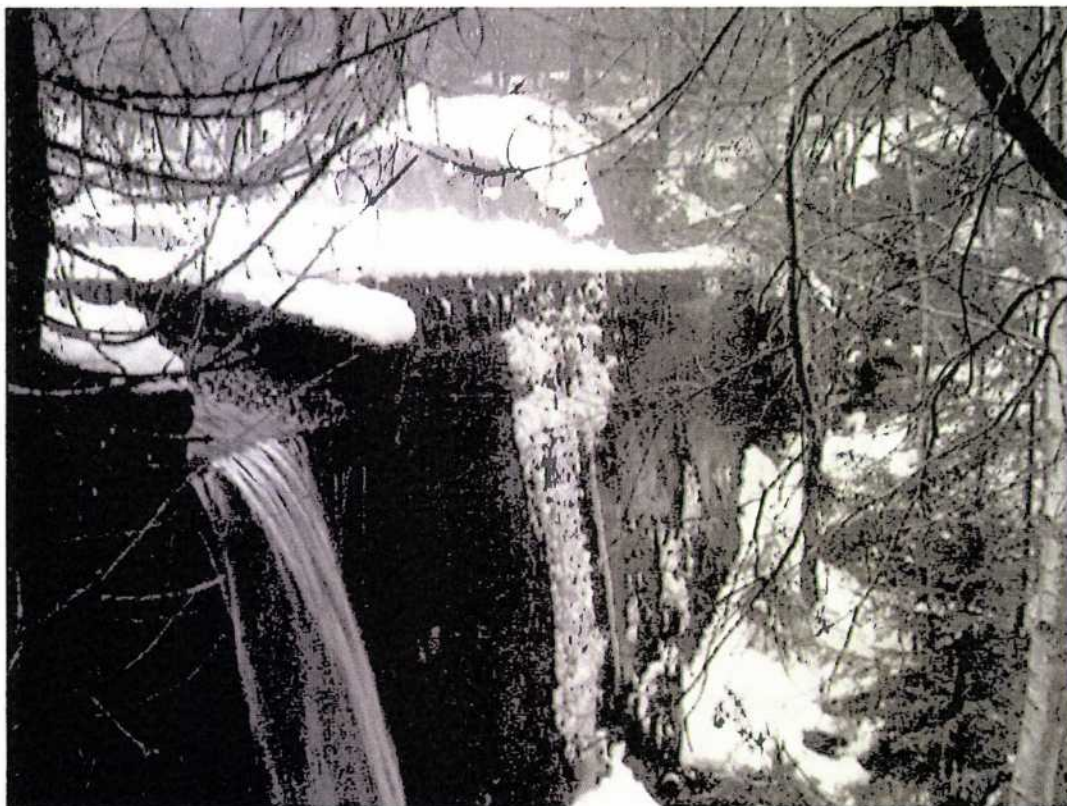
*Øvre Askdam, desember 2009. Overløp og dam i dyplop*

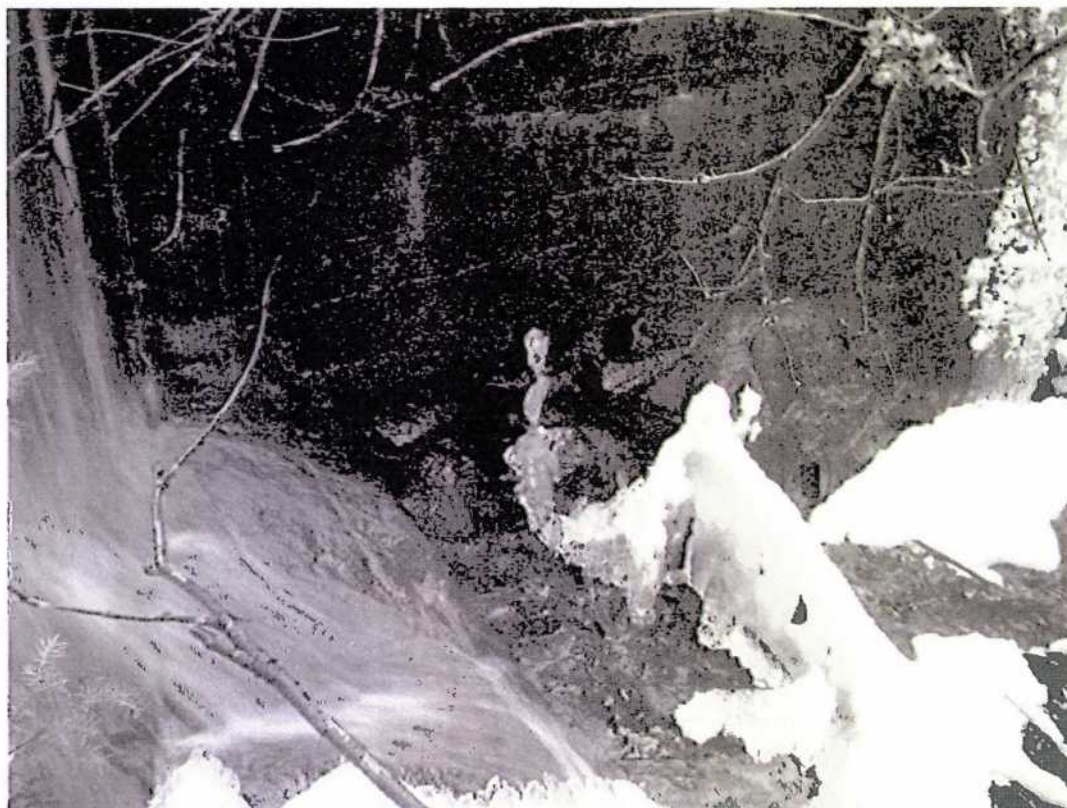
*Øvre Askdam, desember 2009. Avskallinger og sparestein ved overløp*

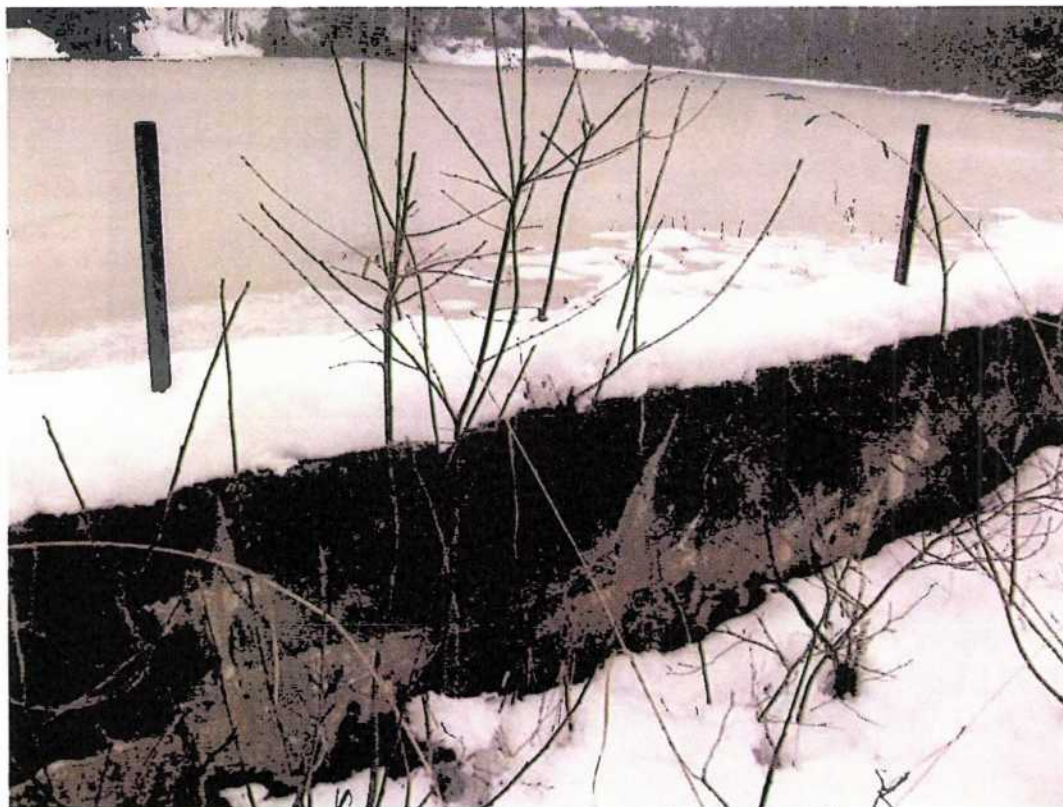
*Øvre Askdam, desember 2009. Typisk sprekkemønster, moderat kalkutfelling.*

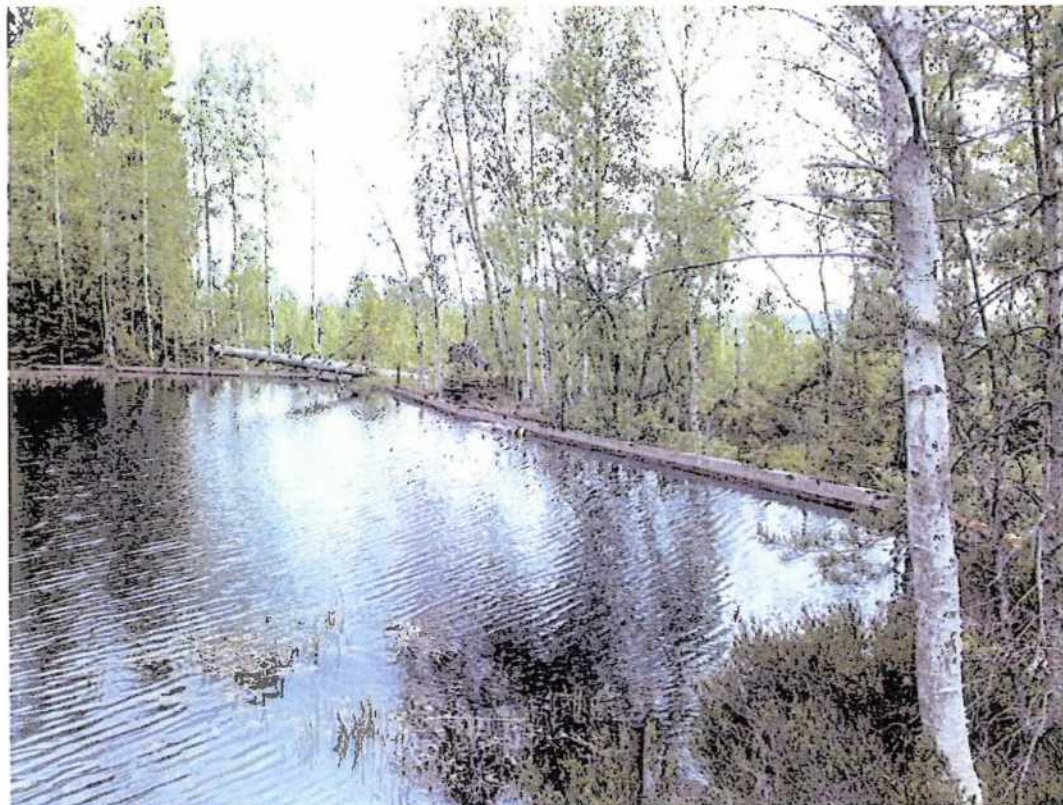
*Øvre Askdam, juli 2009. Den lavere delen av dammen som har tydelige deformasjoner.*

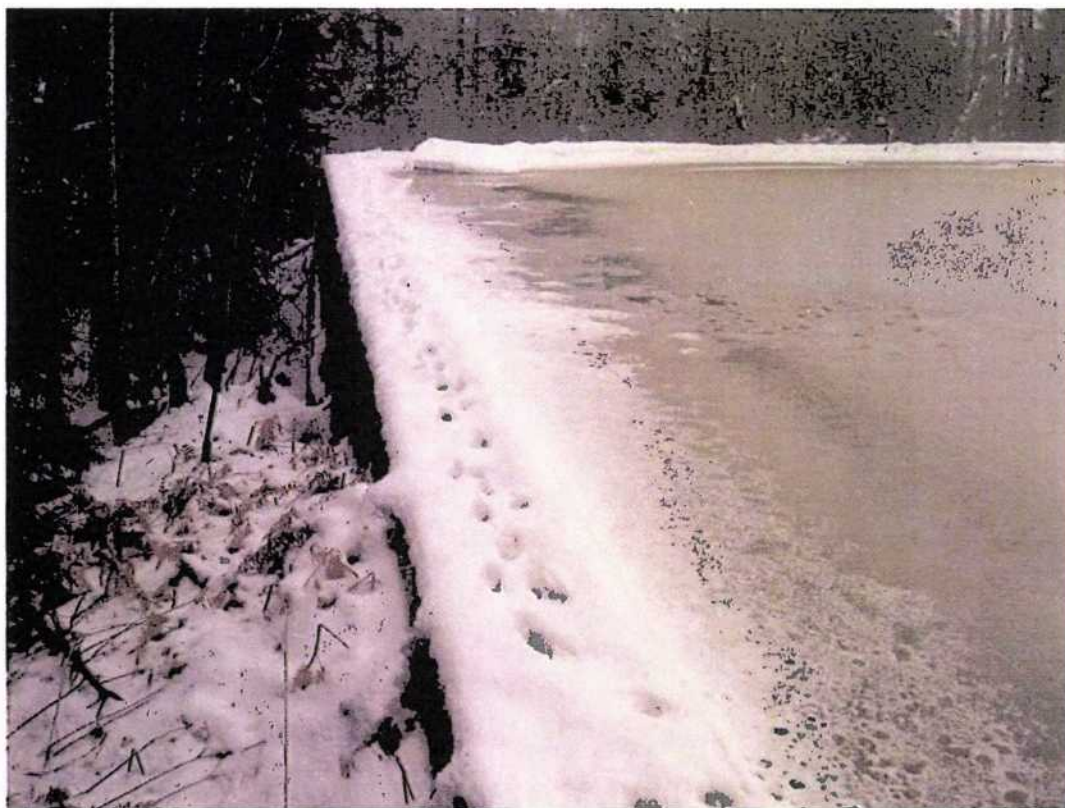
*Midtre Askdam, desember 2009. Dypål og lavbrekk ved overløp.*

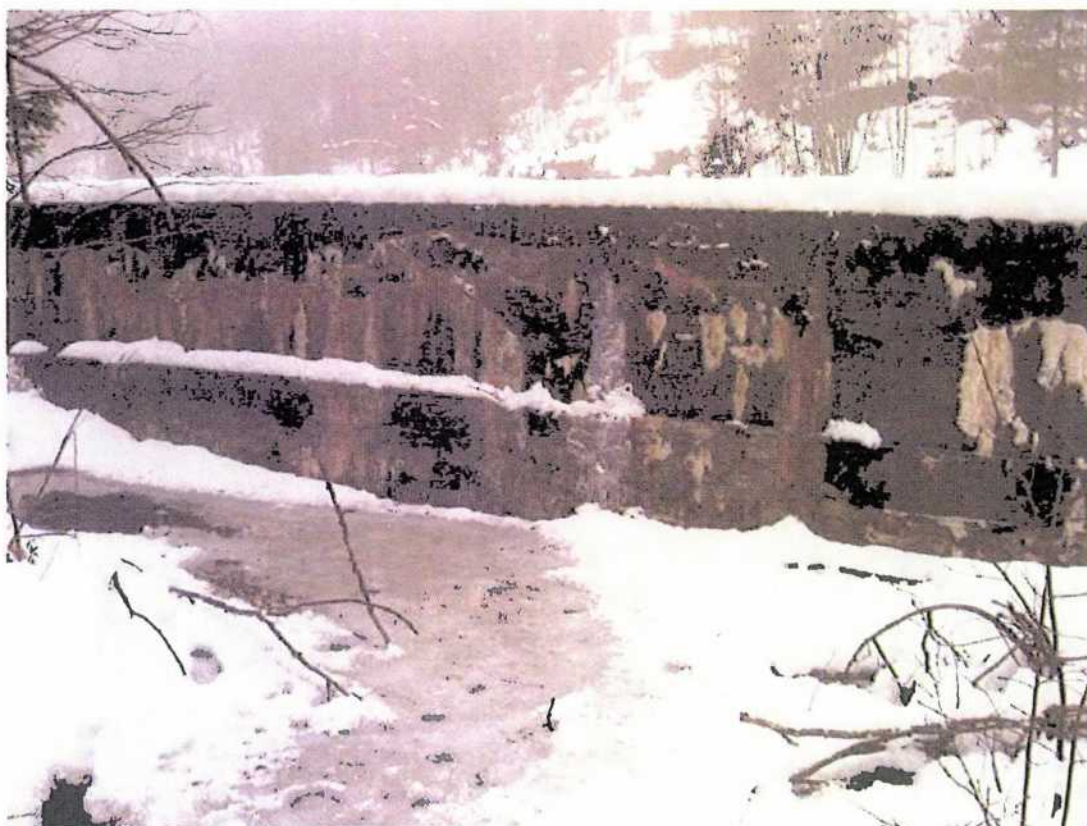
*Midtre Askdam, desember 2009. Typisk sprekke-mønster med kalkutfelling.*

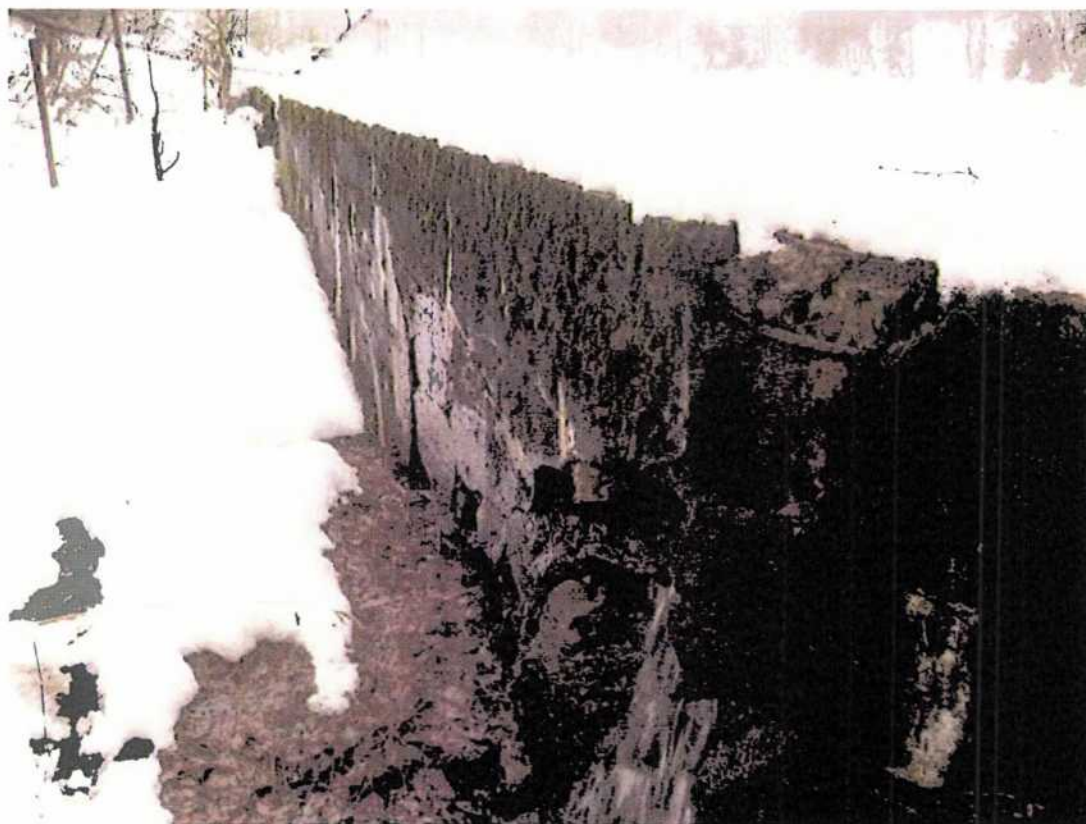
*Midtre Askdam, desember 2009. Hjørne med betydelige avskallinger, sprekker og lekkasjer.*

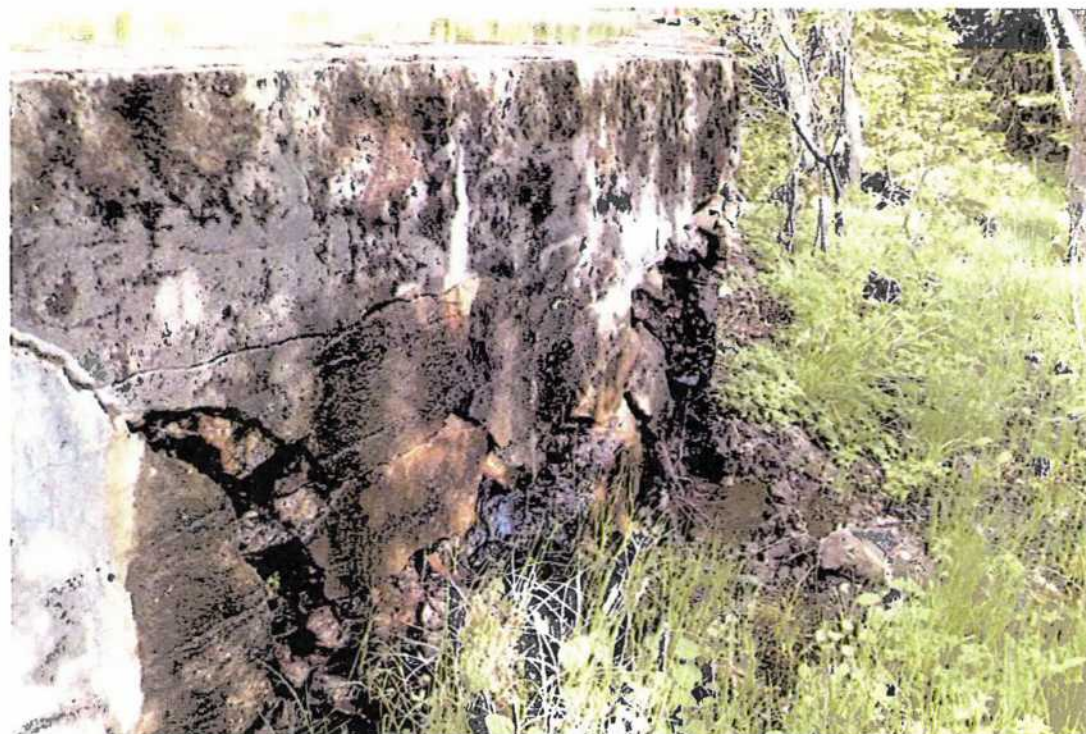
*Midtre Askdam, juni 2009. Samme hjørne som ovenfor med betydelige sprekker og lekkasjer.*

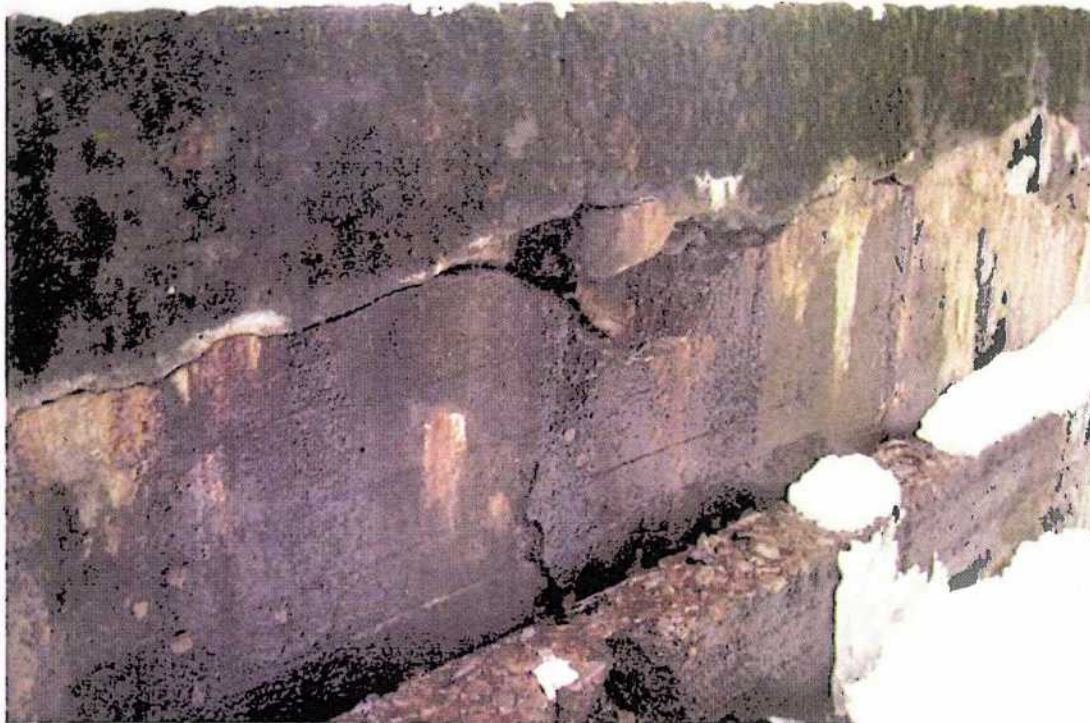
*Midtre Askdam, desember 2009. Parti med avskallinger og markante sprekker.*

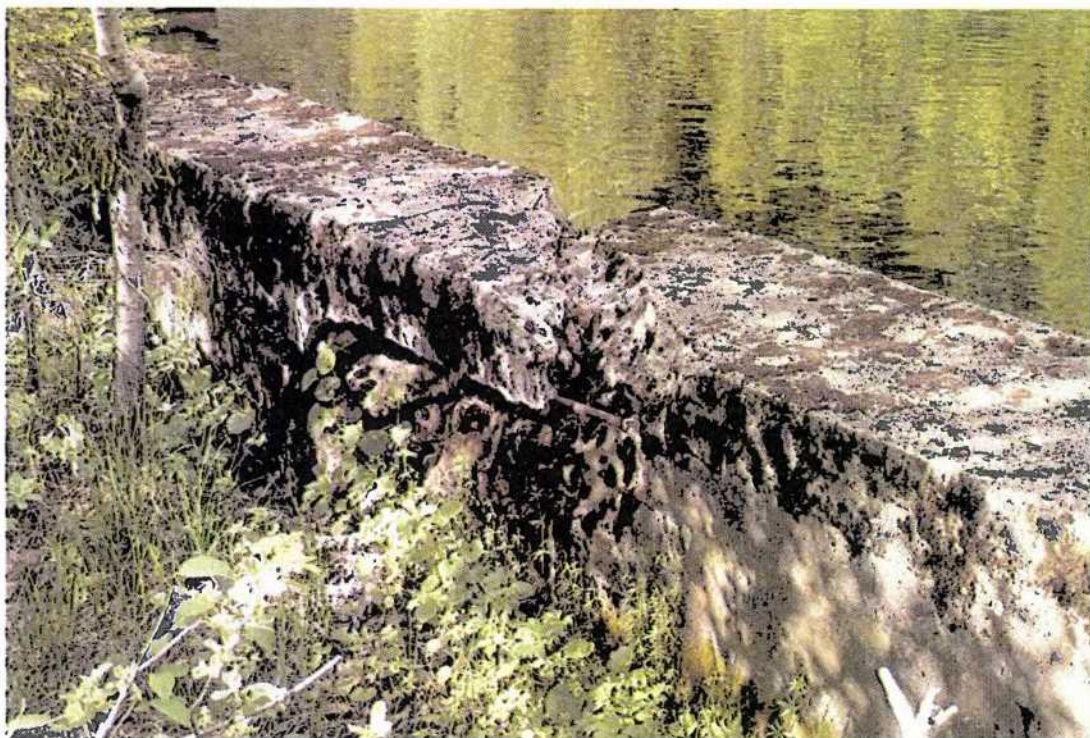
*Midtre Askdam, juni 2009. Parti med betydelig avskalling og forskyvning.*

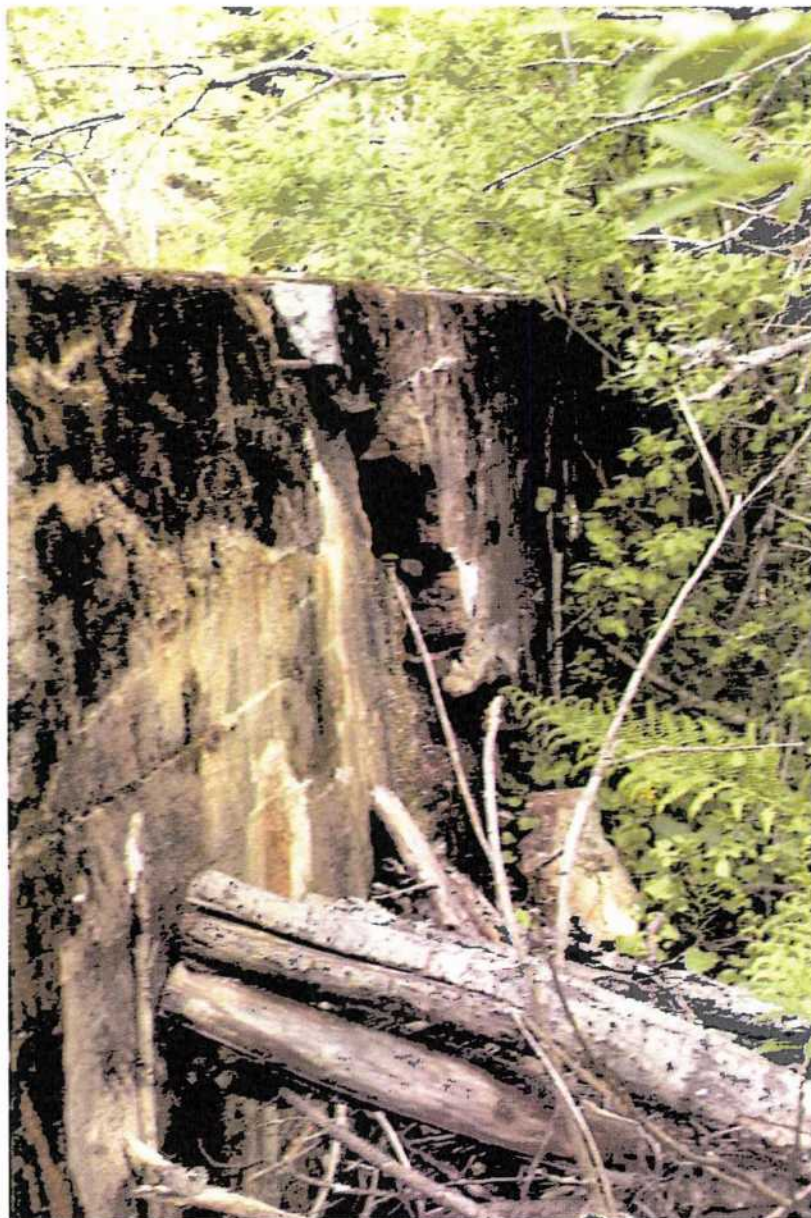
*Midtre Askdam, juni 2009. Parti med betydelig avskalling og forskyvning.*
