Sør-Fron kommune

# Skurdalsåa

## Sårbarhetskartlegging

Oppdragsnr.: 5182741 Dokumentnr.: 01 Versjon: B02

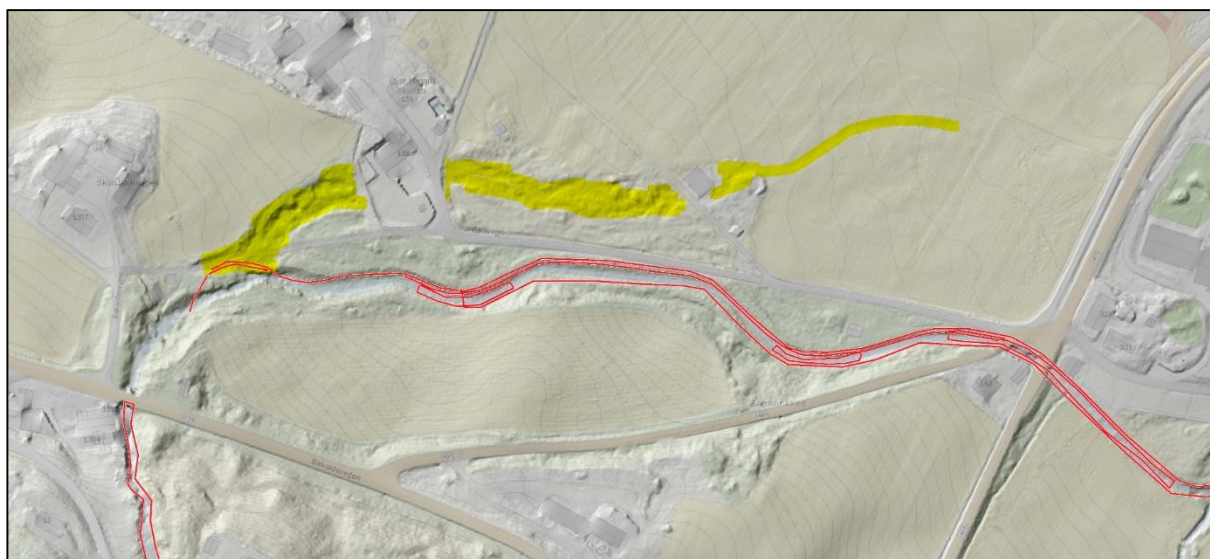
Figur 6: Skurdalsåa ved Skurdalshaugen. Gul markering er tidligere flomløp. Røde linjer er tiltak registrert av NVE.

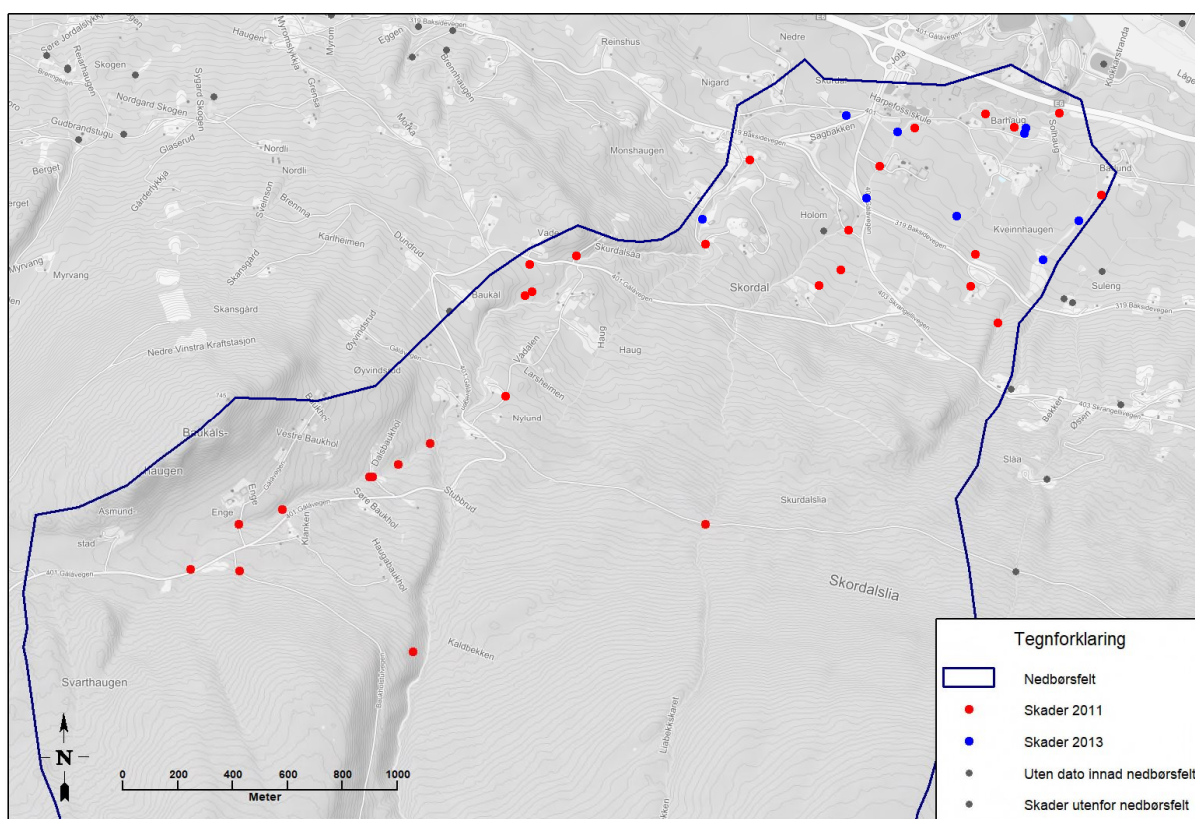
Figur 7: Registrerte skader fra 2011 og 2013. Skadedata mottatt fra Fylkesmannen i Oppland

Røde punkt er skader fra 2011, blå fra 2013 og grått punkt er registrert skade uten datering. I skadedataene var det også registrerte skader fra 2014, men det er ingen registrert i nedbørsfeltet til Skurdalsåa.

De fleste av de registrerte skadene er fra 2011. En av årsakene til at det ble så mange skader i 2011, er at det var oppstuvning av vann, med påfølgende «demningsbrudd» ved gården Enge (kap. 4.2).

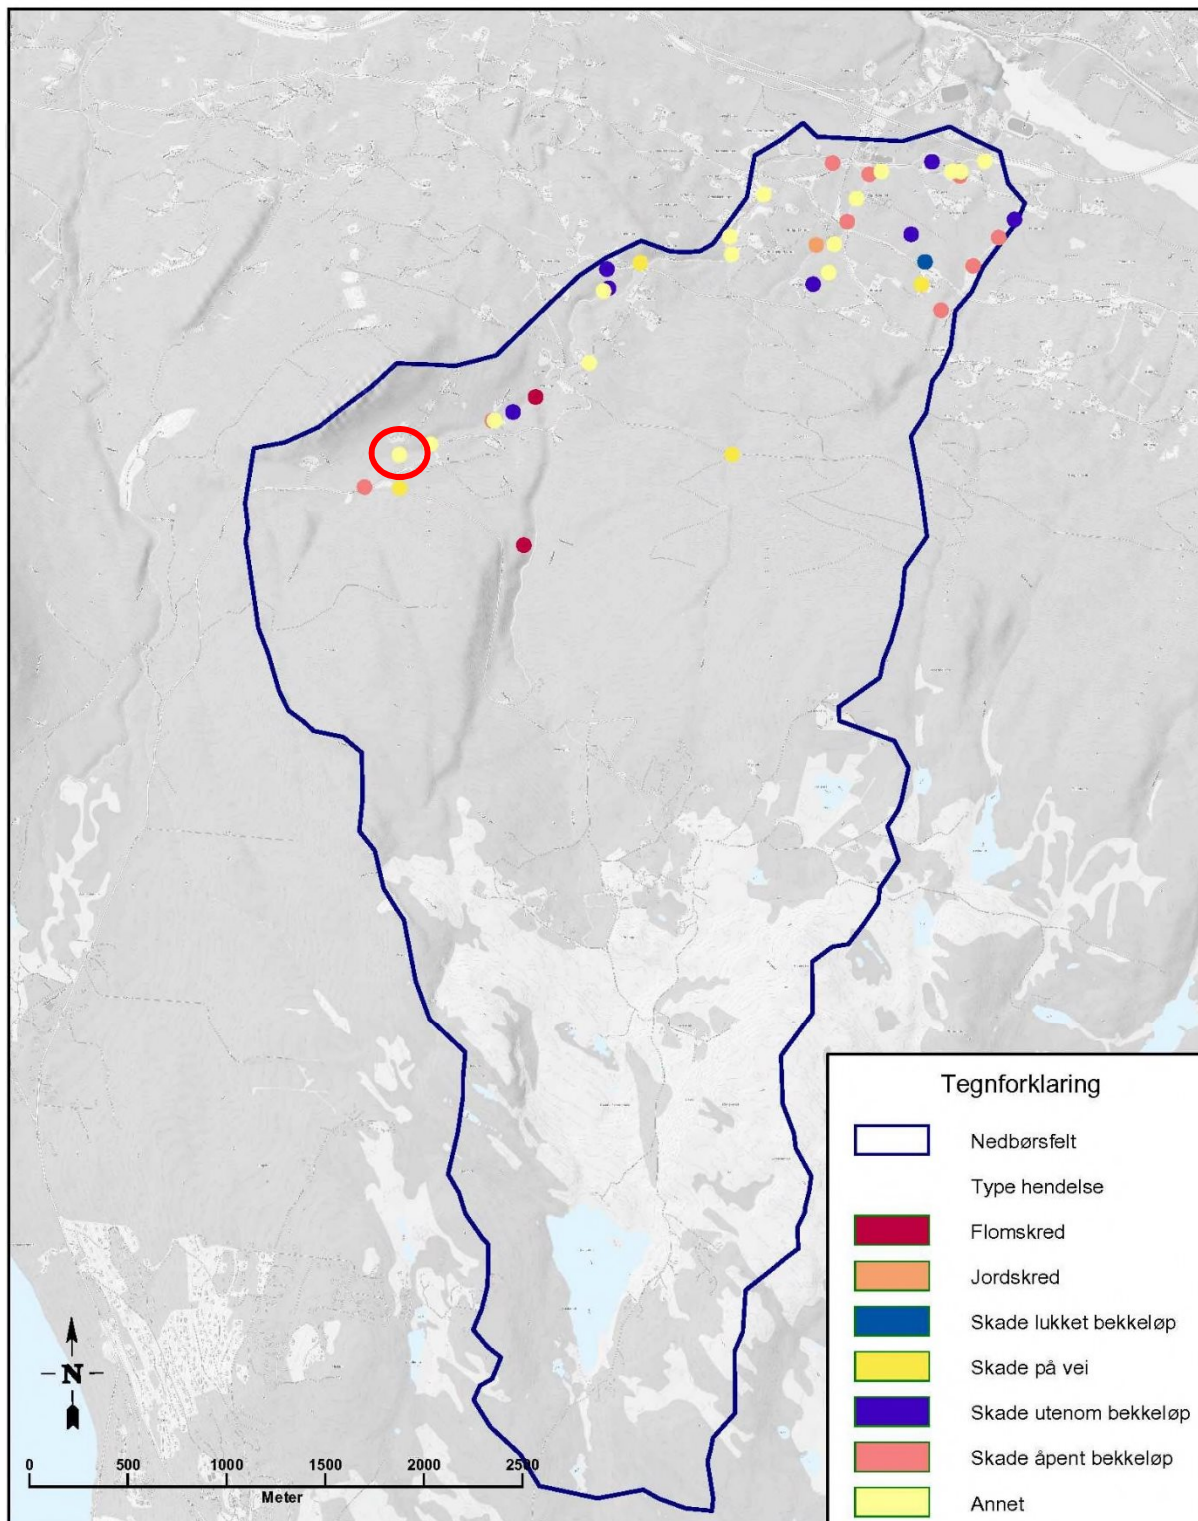
Området hvor oppstuvningen forekom er vist i figur 8 med rød sirkel. Skadedataene er i figur 8 sortert etter type hendelser som FMOP har registrert dem som.

Figur 8: Registrerte skader etter type hendelse. Skadedata mottatt fra Fylkesmannen i Oppland. Skadested ved Enge er vist med rød sirkel

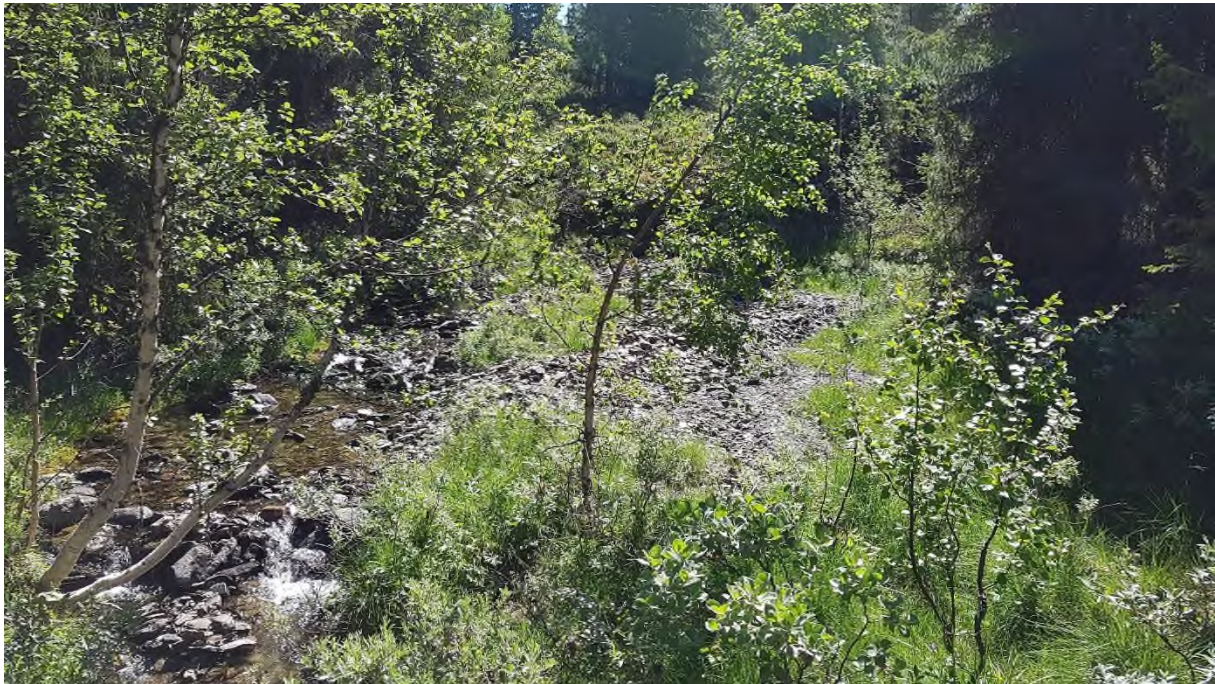
Skurdalsåa renner flatt rett før vegkrysningen, og det er avsatt finere masser enn lenger ned i elvestrengen, anslagsvis 0-15 cm store steiner, se bilde 11. Finere masser tyder på at elva ikke har like stor energi og vannføring her oppe til å transportere større masser.

Bilde 11: Avsatte masser oppstrøms side av Grønsletta-vegen.

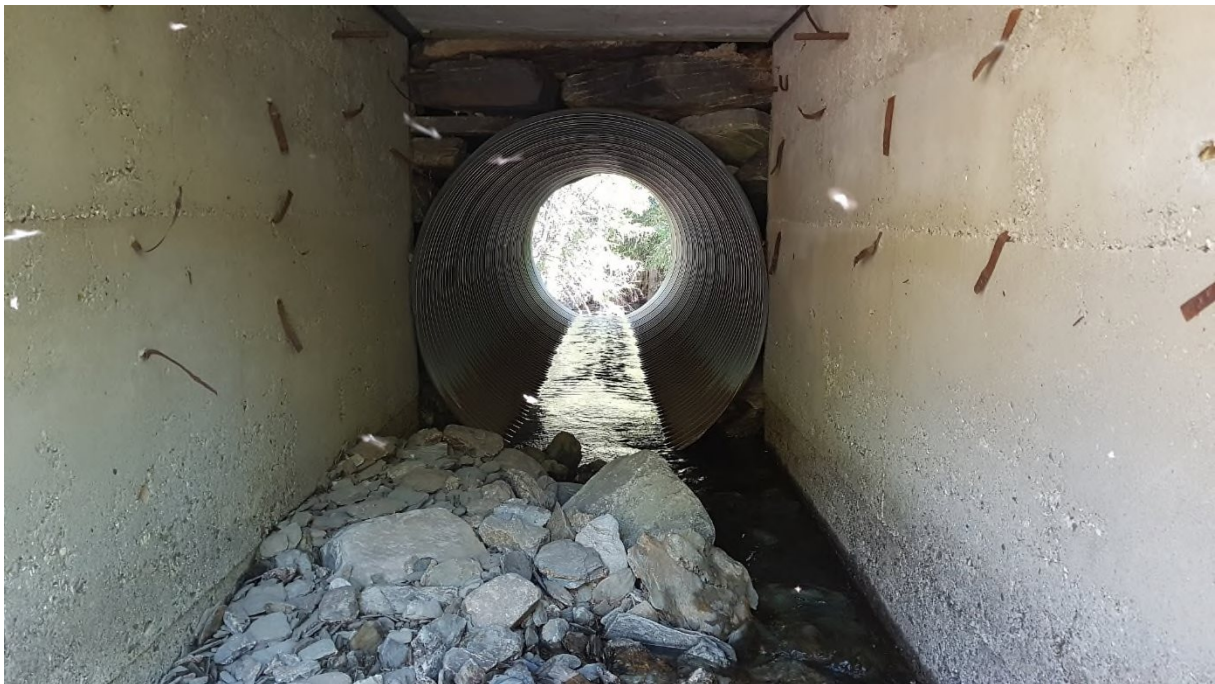
Bilde 15: Dimensjonsendring av kulvert i vegkrysning Baukholstulvegen

Bilde 15 viser tverrsnittsendringen i kulverten fra rektangulært til sirkulært. Foran tverrsnittsendringen i kulverten ligger det igjen avsatte masser. I tillegg ligger det avsatte masser foran innløpet, se bilde 16.

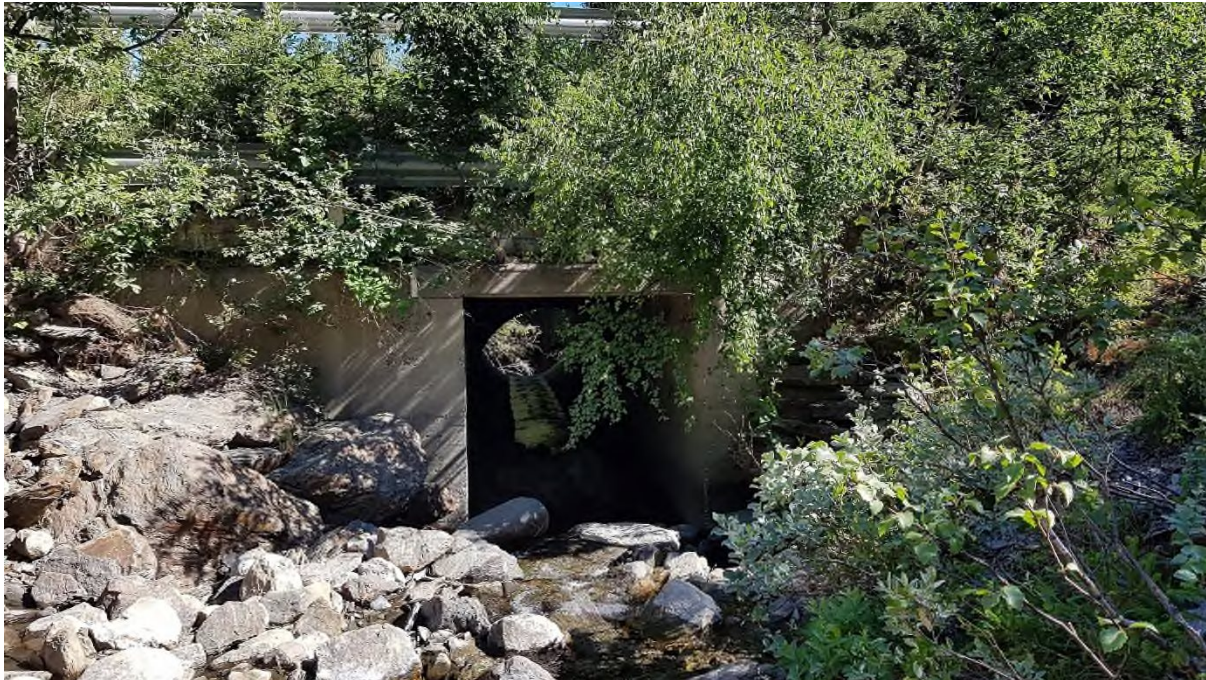
*Bilde 16: Innløp kulvert vegkryssing Baukholstulvegen*

Bilde 16 viser at det vokser mye vegetasjon både på bilbru og ved innløpet. Skurdalsåa renner på berg og det er relativt slakt før innløpet, slik at det avsettes masser her. Etter utløpet renner Skurdalsåa på renskurt berg, og det ligger noe avsatte masser et stykke lenger ned. Videre nedover renner elva på berg. Elva har erodert på hver side etter utløpet og trær henger ut i elveløpet, se bilde 17 og bilde 18. Ved en eventuell overtopping av kulverten kan vannet potensielt følge Baukholstulvegen nedover, og føre til skade på Veslsætra som ligger litt nedover Baukholstulvegen.

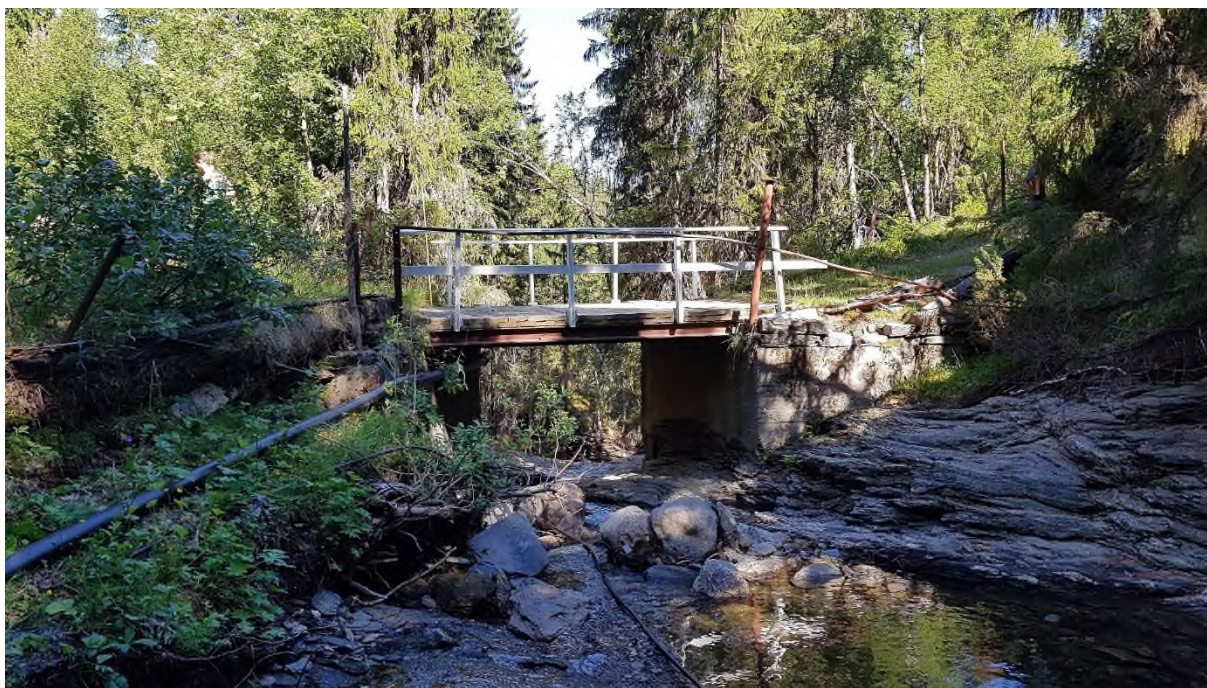
Bilde 19: Vegkrysning Baukholstulvegen 158, sett fra oppstrøms side

Elva har erodert kraftig i høyre brukar, sett i medstrøms retning. Betongen er helt borte nederst på brukaret. Både oppstrøms og nedstrøms bilbrua renner Skurdalsåa på renskurt berg. Bilde 20 viser at det ligger noe avsatt masse på oppstrøms side, men ikke store mengder. Det ligger vannledninger i elveløpet.

Mulige tiltak vil være skogsrydning tett på elveløpet, slik at trærne som nærmest henger i luften ikke faller ut i elva. Vannledningene bør også ryddes opp i, sanere de som ikke brukes, og forsøke festing av de som er i bruk. Skader på brua bør repareres.

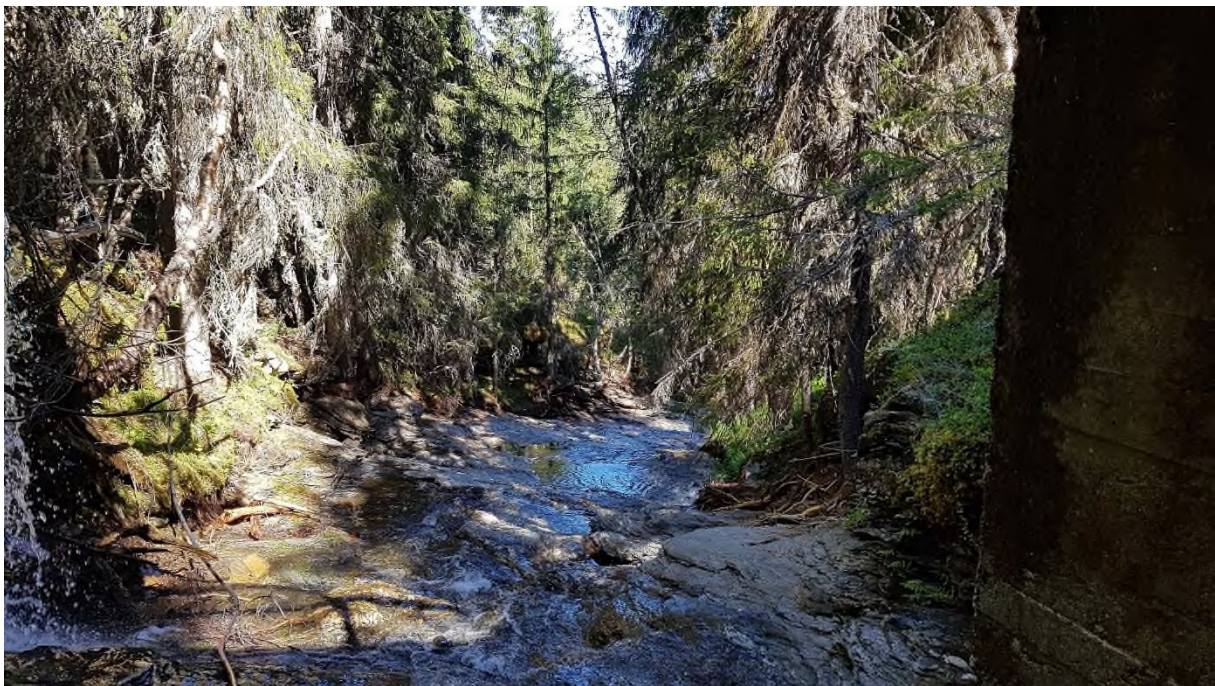
På nedstrøms side stuper elva bratt videre etter bilbrua. Massene som graves løs i området rundt bilbrua raser raskt videre, da Skurdalsåa renner på berg. Kartstudier viser at elva renner videre i en tydelig, dyp dal. Her har elva plass til å utvide seg ved flom, bilde 21 viser nedstrøms side.

*Bilde 21: Nedstrøms utløp vegkrysning Baukholstulvegen 158*

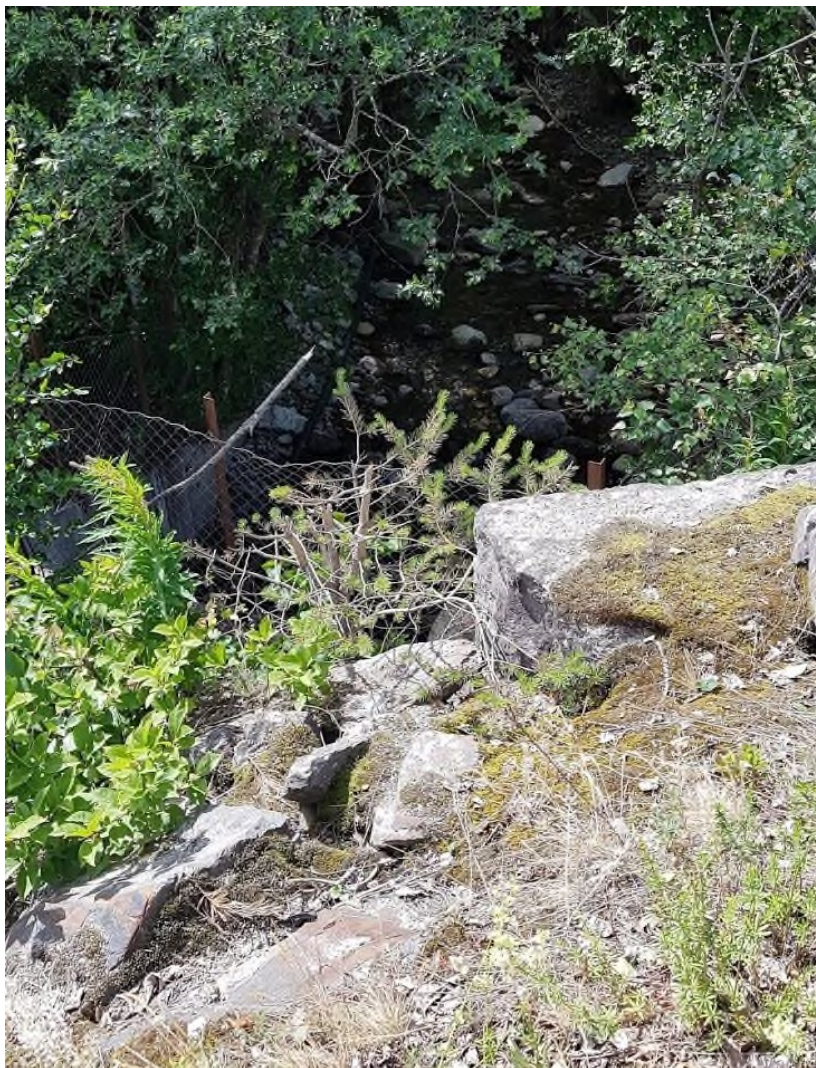
Bilde 33: Innløp kryssning Gålåvegen

Bilde 33 viser innløpet til vegkrysningen og noe avsatte masser i det flate partiet før innløpet. I bilde 34 vises partiet etter utløpet av vegkrysningen. Der faller vannet bratt ned, og det er tydelig at en del masser har passert gjennom røret. Nedstrøms utløpet ligger det flere felte trær og betydelig erosjonsmasser (bilde 34).

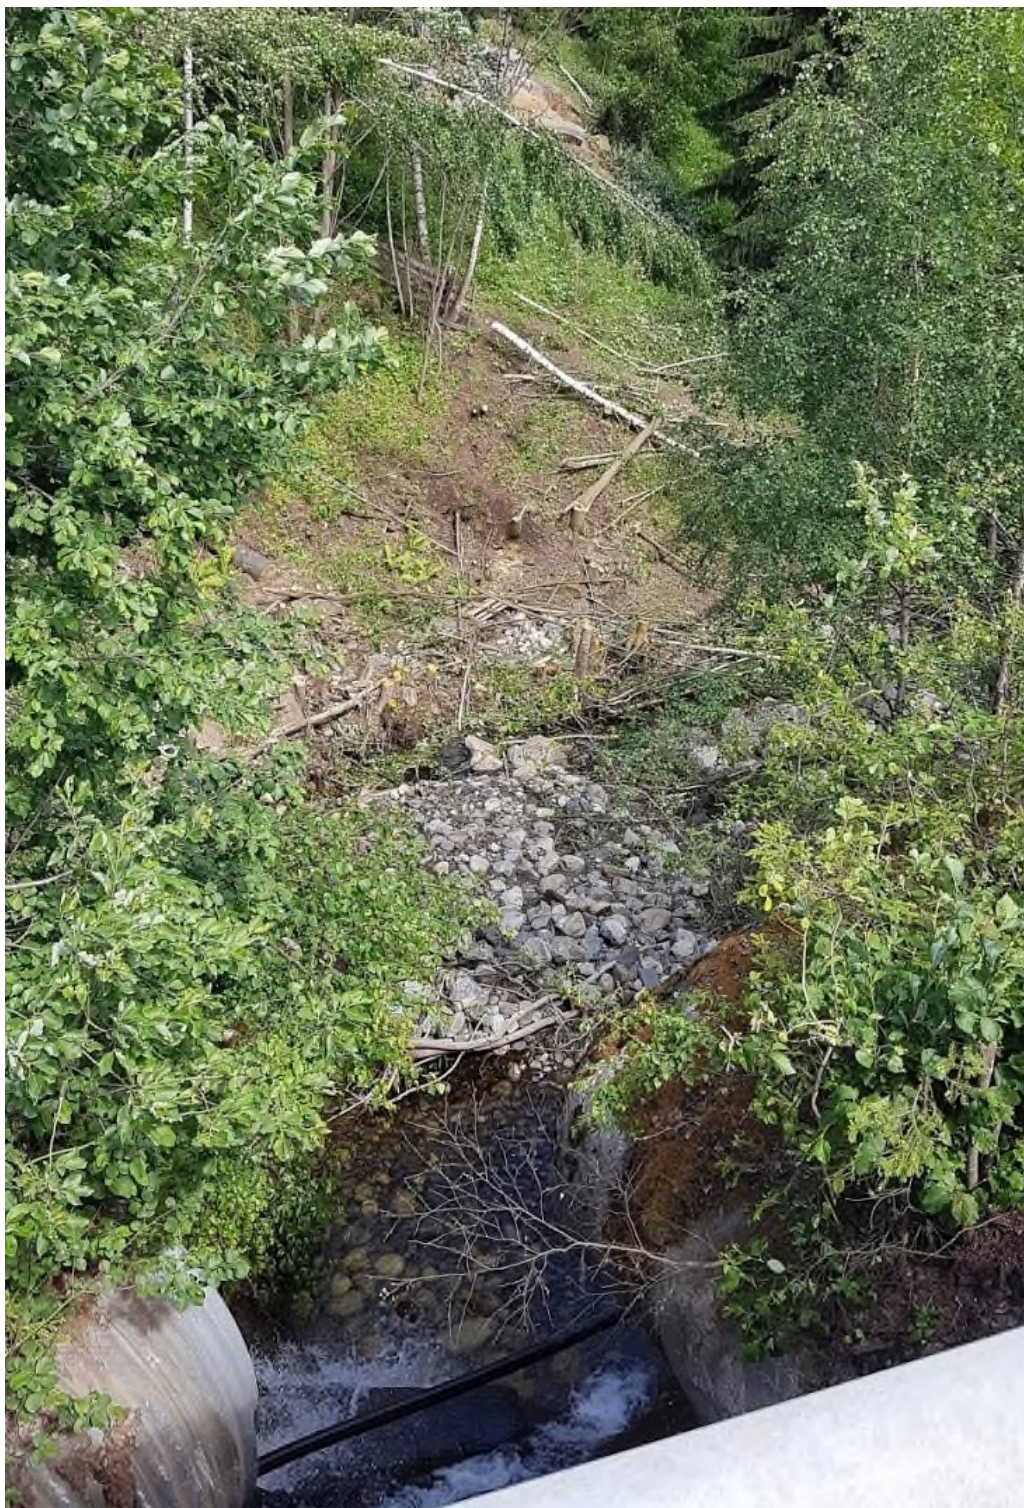
*Bilde 34: Nedstrøms utløp vegkrysning Gålåvegen*

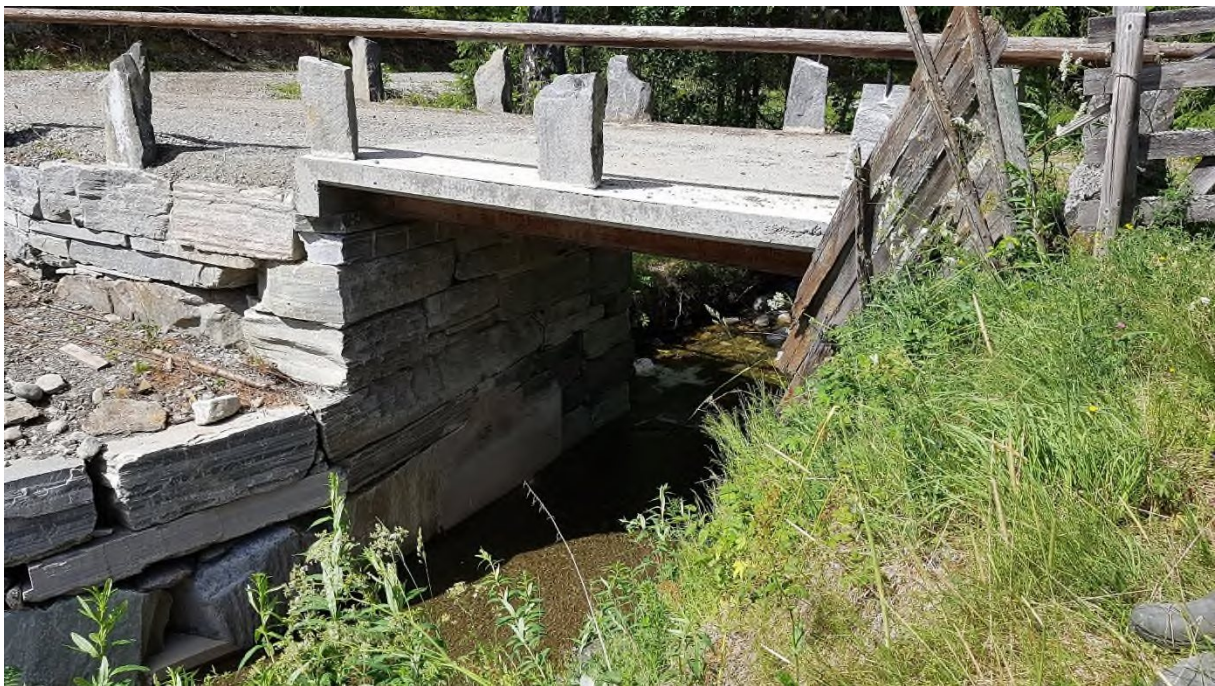
Bilde 38: Innløp bilbru i Gammelskulevegen

Bilbrua har en lysåpning på 3 m høyde og 3,2 m bredde, likevel har den vært overtoppet og skadet i flomsituasjon. Brua er murt opp og det er støpt betongdekke i elvebunnen. Muren strekker seg oppstrøms vegbrua, slik at det ikke skal graves ut masser her, men denne delen er for lav. Rett før vegbrua gjør elva en krapp sving i nedkant av jordet, se bilde 40.

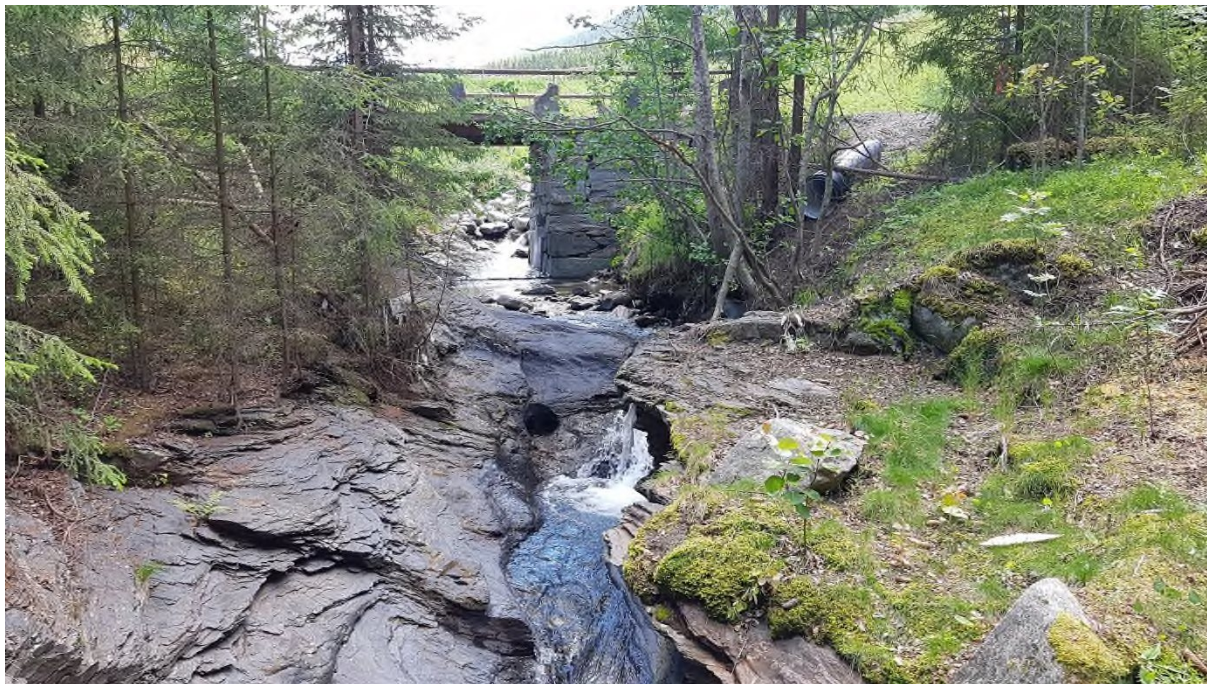
Bilde 39: Nedstrøms vegbru Gammelskulevegen, sett fra gangbru

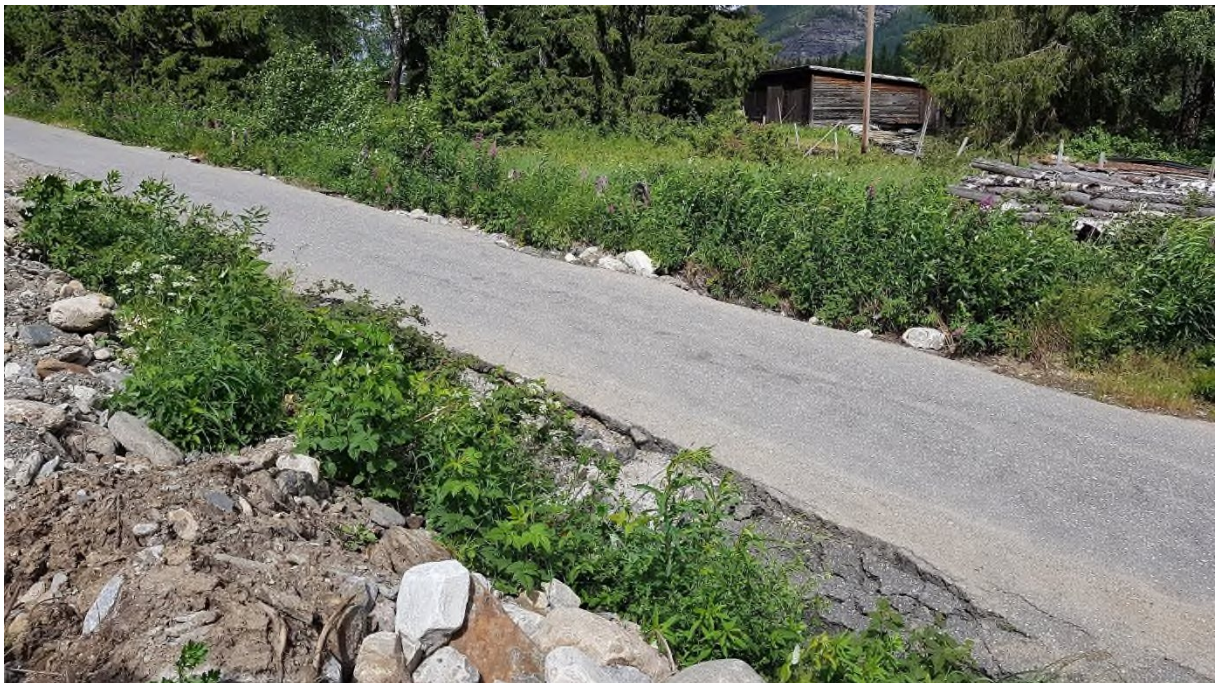
Bilvegen som går parallelt med Skurdalsåa i området bærer preg av at elva har flommet over og erodert på begge sider av vegen, se bilde 54.

Bilde 54: Erosjonsskader på begge sider av bilvegen Gålåvegen like nedenfor Øvre Nigard Skurdal

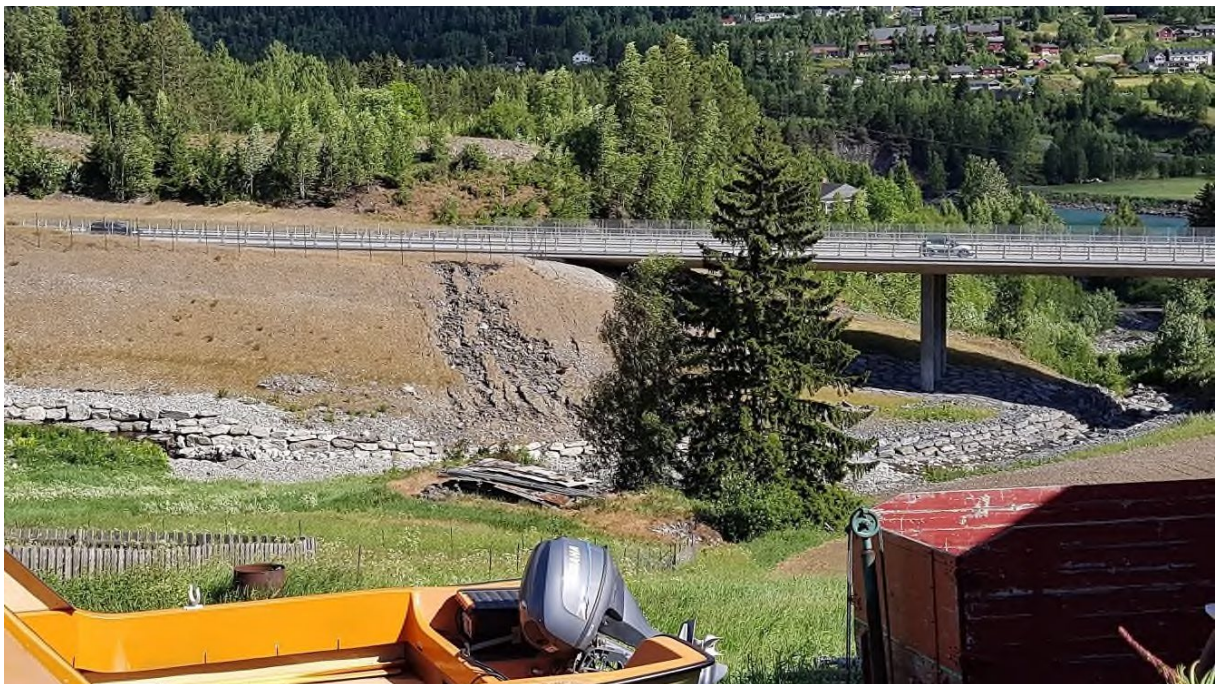
Bilde 69: Vegvann fra E6 har erodert på oppstrøms side av brua

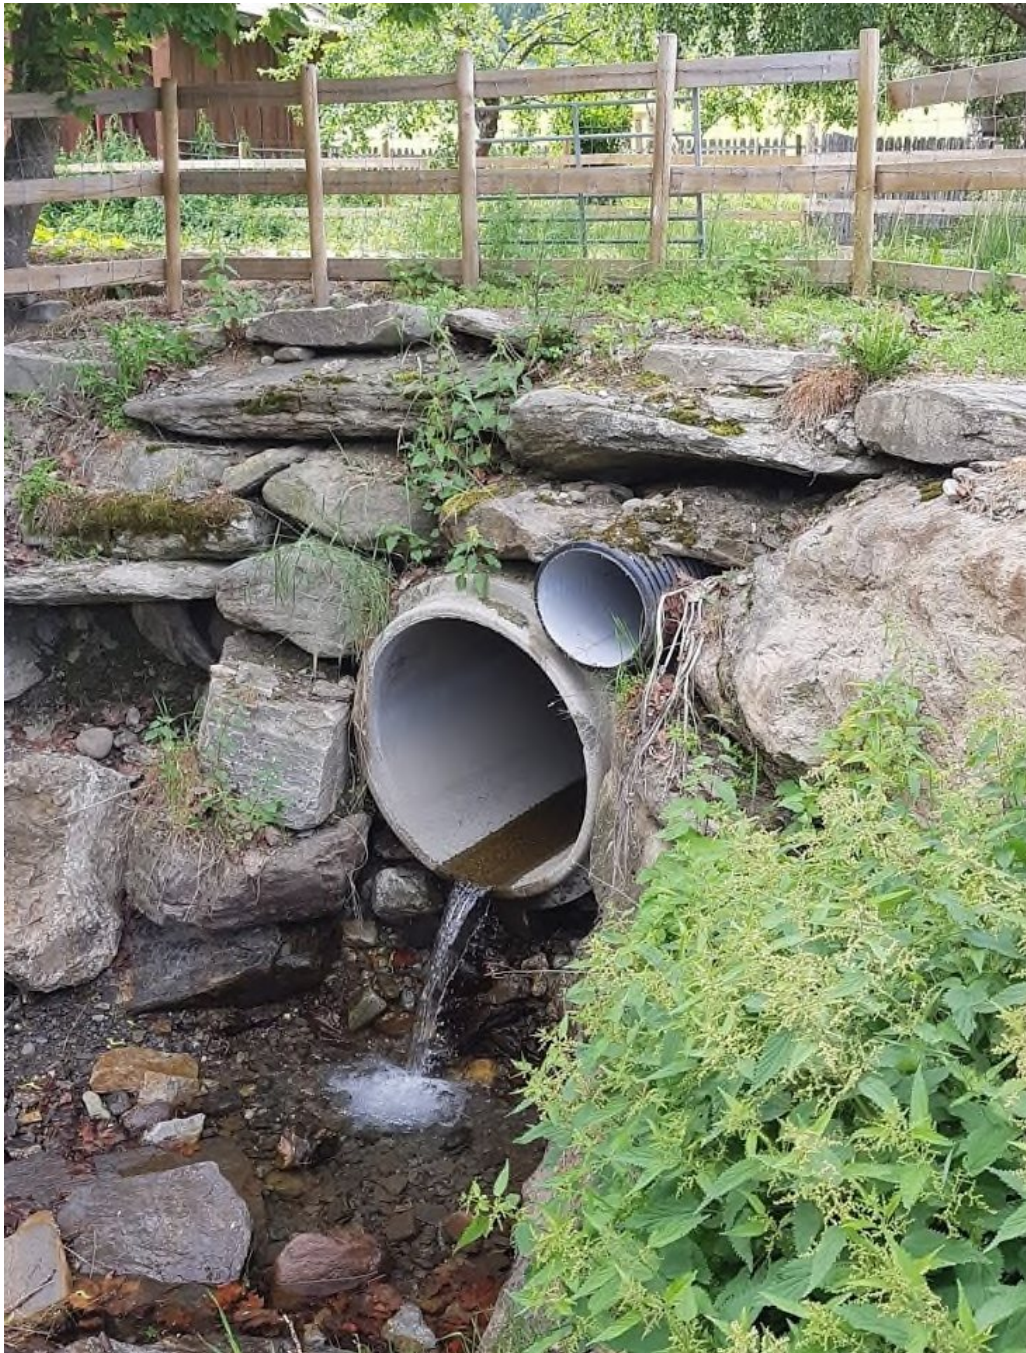
Bilde 86: Utløp tettet stikkrenne ved Sygard Skurdal

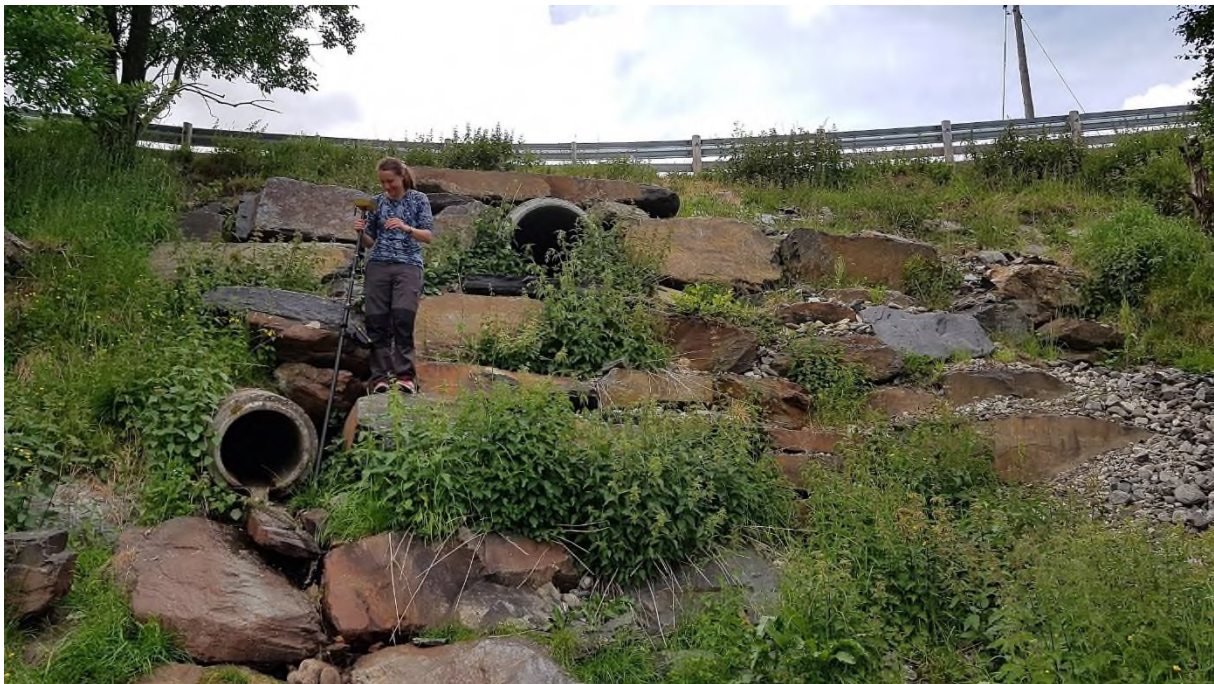
Bilde 88: Vegkrysning ved Enge gård

det øverste er lagt rett gjennom vegfyllingen for å håndtere overflatevann ved flom. I 2011 ble det registrert ødeleggelser både her og nedstrøms, som følge av at bekkelukkingen ble gjentettet av grus og vannet ble oppdemt på oversiden av vegfyllingen. Vegfyllingen ga etter, og det ble registrert store skader som graving i fyllingen, på dyrket mark og naboeiendommer nedstrøms, som følge av «flodbølgen» som kom. Vegfyllingen ble bygget opp igjen, og det øverste røret ble lagt gjennom vegfyllingen for å unngå en tilsvarende situasjon som i 2011.

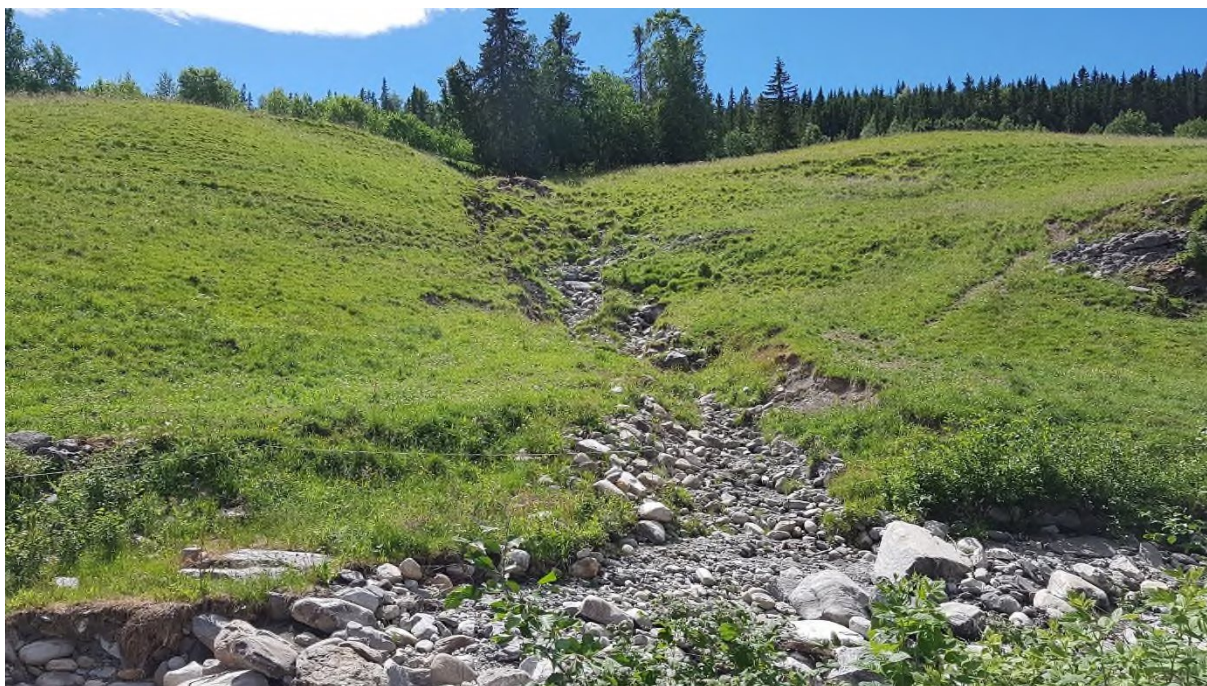
Bilde 92: Erosjonsskader fra sidebekk
