Skredfarekartlegging Stjørdal-Steinkjer

DETALJKARTLEGGING HOVEDRAPPORT

DOK.NR. 20150042-05-R

Prosjekttittel: Detaljkartlegging Stjørdal-Steinkjer
Dokumenttittel: Forslag til tiltak
Dokumentnr.: 20150042-05-R
Dato: 2015-10-15
Rev.nr. / Rev.dato: 0 /

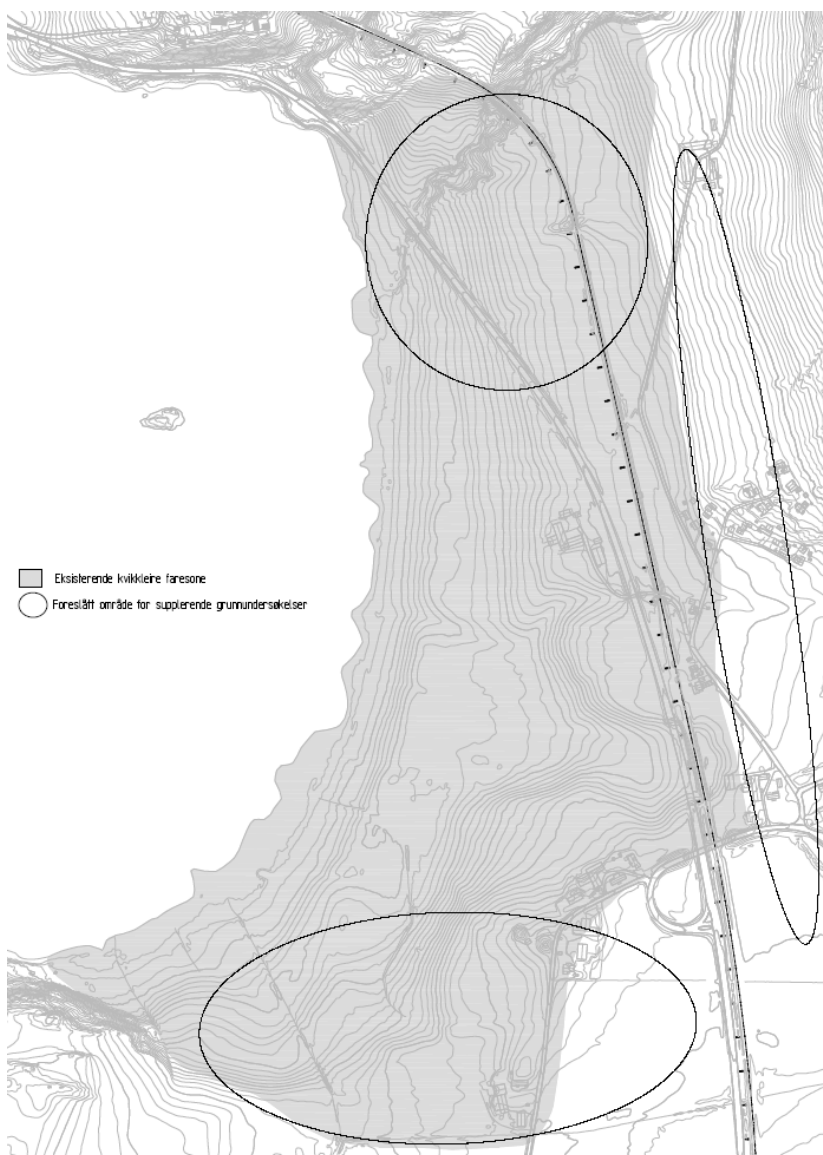
Den eksisterende sonen er vist i Figur 4 Sone 554 Fleskhus. Områder hvor flere grunnundersøkelser foreslås er indikert. En ny farevurdering basert på nye data gir lav faregrad for sonen.

Det er foretatt stabilitetsberegninger for to profiler i sonen; den ene midt i sonen ned mot fjorden, og den andre ned mot ravinen i den nordre delen av sonen. Resultatene av beregningene er gitt i Tabell 1. Beregningene viser at det trengs et mindre tiltak for å tilfredsstille kravene gitt i NVEs veileder i den nordre delen (noe nedplanering i øvre del av skråningen). NGI vurderer dette til ikke å være en prioritert oppgave for JBV i denne omgang da stabiliteten er relativt bra og erosjonsforholdene tilsvarende. Det anbefales dog at det utføres supplerende grunnundersøkelser i den nordre delen av sonen da beregningene gjort i dette området er basert på antakelser og ikke boreresultater. Det kan også være ønskelig med noen boringer i den sørlige og østlige delen for å avgrense utstrekningen av sonen, se Figur 4.

Profil	Beregnet γ_m – dagens situasjon/etter foreslått tiltak	Tiltak
A (midtre del, mot fjorden)	2.00/2.00	Tilstrekkelig stabilitet. Tiltak ikke nødvendig.
B (nordre del, mot Semsbekken)	1.22/1.27	En liten avlastning på topp av skråning.

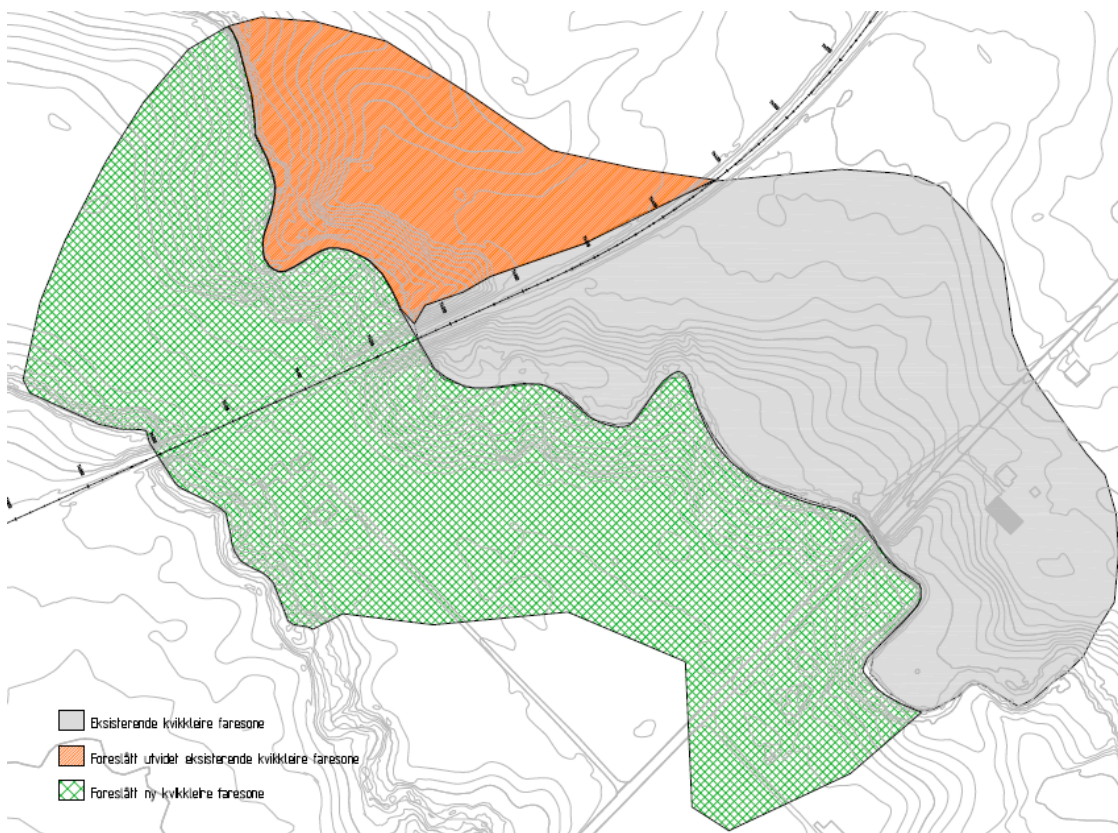
Figur 5 Forslag til justering av faresone(r).

Den eksisterende sonen 877 Hove er mot sørvest avgrenset av Hovselva. Mot nordvest er sonen avgrenset nær jernbanen. Basert på de utførte grunnundersøkelsene er det foreslått å opprette en ny sone som dekker området på den sørvestlige side av Hovselva, da borpunktene på denne side av elva viser funn av kvikkleire. Det er også utført ett borpunkt på nordsiden av jernbanen, og også her er det funn av kvikkleire/sprøbruddmateriale. Det er derfor også grunnlag for å utvide sonegrensen mot nordvest. Den eksisterende sonen, forslag til utvidelse av sonen samt forslag til ny sone er vist i Figur 5. En ny farevurdering basert på nye data gir høy faregrad for sonen(e).

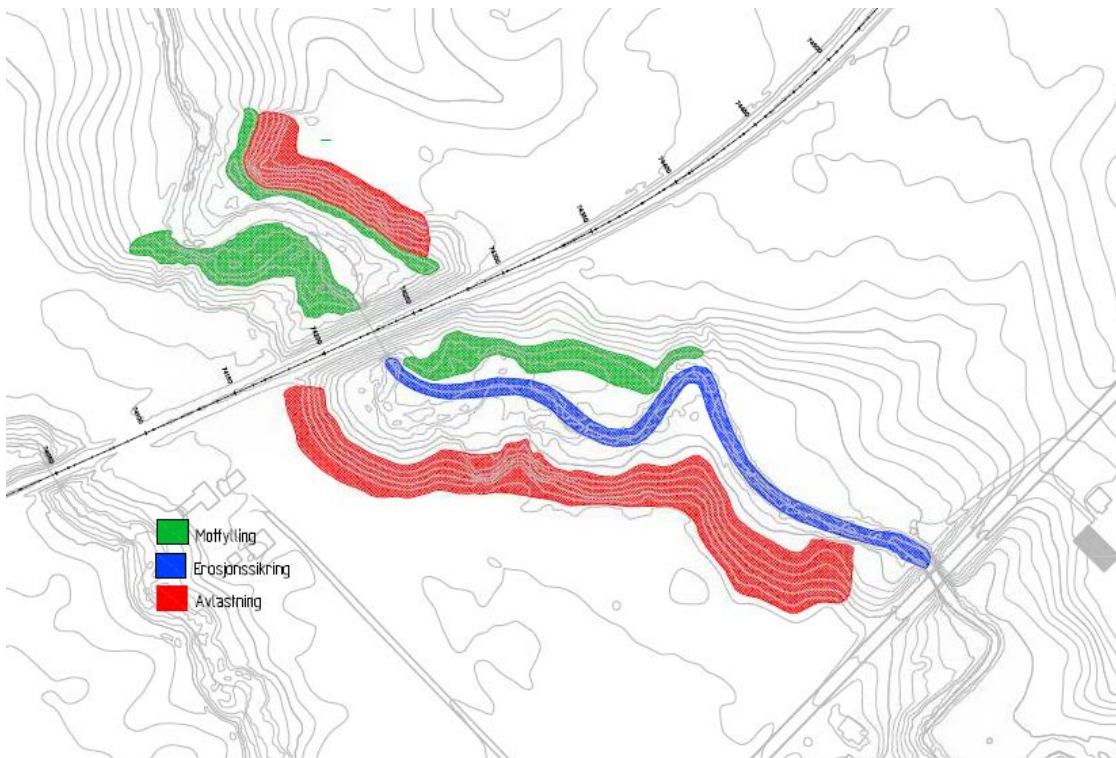
Figur 6 Stabilitetsforbedrende tiltak i form av avlastning og oppfylling, samt erosjonssikring foreslått utført i sone 877 Hove.

Det er foretatt stabilitetsberegninger for tre profiler i det aktuelle området på Hove. Resultatene av beregningene er gitt i Tabell 4. Beregningene gir relativt lave materialfaktor for alle tre profilene i udrenert tilstand. Det er derfor behov for gjennomføring av sikringstiltak. Foreslått omfang av sikringstiltakene er vist i Figur 6. Tiltakene innebærer både avlastning, oppfylling og erosjonssikring. Tabell 4 angir estimert kostnad for tiltakene. De estimerte kostnadene er basert på at materialer fra avlastningen (nedplaneringen) i stor grad brukes til motfyllinger.

Profil	Beregnet γ_m – dagens situasjon/etter foreslått tiltak	Tiltak
A (ravine nord for jernbanelinja)	1.02/1.17	Motfylling på sørsiden av elva. Kombinasjon av motfylling og nedplanering på nordsiden.
B (langs jernbanen sør for linja)	1.08/1.23	Avlastning på sørsiden av elva. Motfylling på nordsiden.
C (ravine øst i sonen)	1.13/1.25	Avlastning på sørsiden av elva. Motfylling på nordsiden.

I stabilitetsberegningene er det antatt at materialet anvendt for motfylling er stein med en effektiv friksjonsvinkel $\phi' = 42^\circ$. Dersom det anvendes materiale fra avlastningsområdene til oppfylling vil størrelsen av motfyllingen bli litt større, noe som bør bekreftes med ny beregning. De estimerte kostnadene inkluderer ikke eventuelt behov for rydding av vegetasjon.

Tiltak	Anslått mengde	Kostnad [kNOK]
Avlastning	12 500 m ³	1 000
Oppfylling	6 500 m ³	500
Erosjonssikring	350 m	700

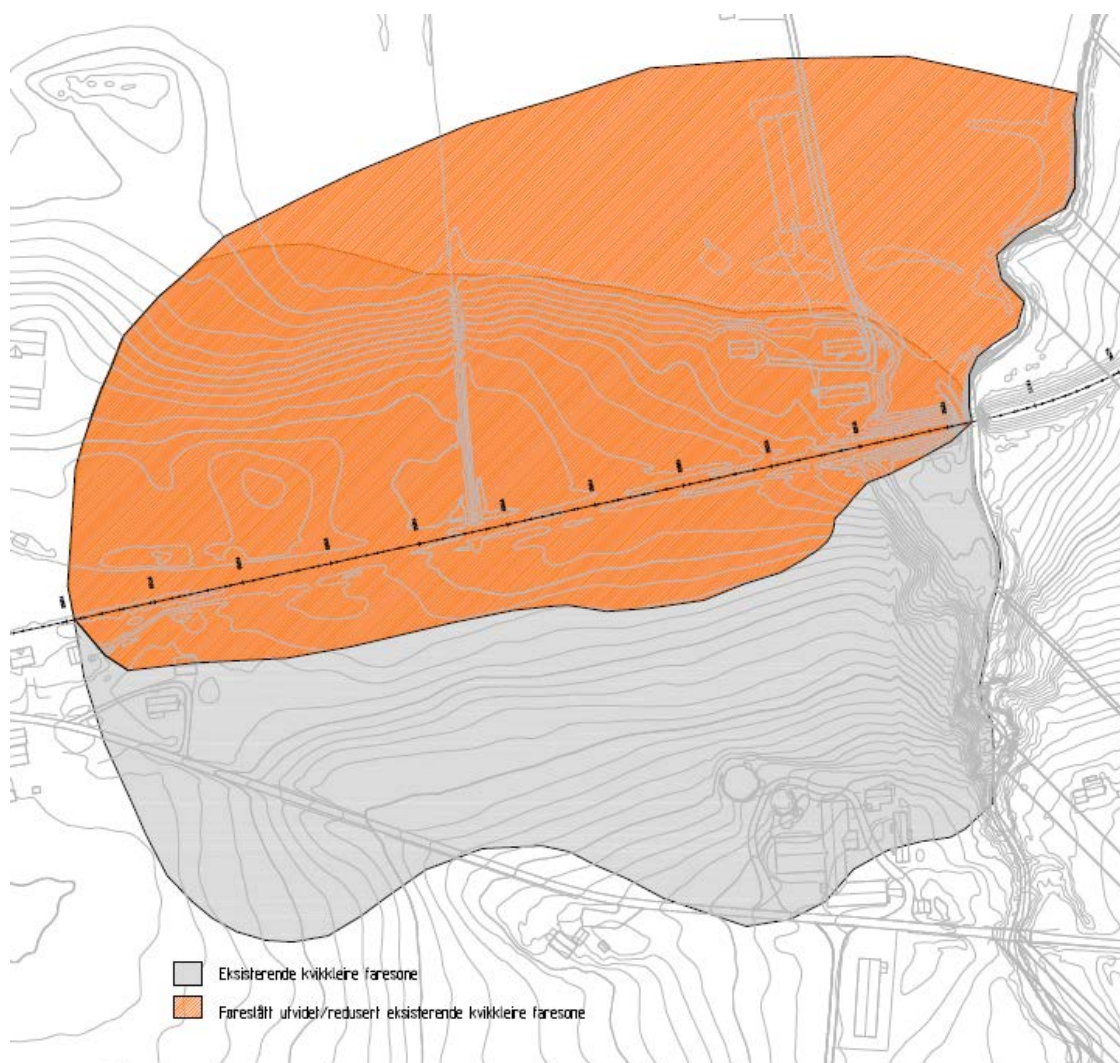
Den eksisterende sonen (grå) og de anbefalte nye grensene (oransje) hvor sonen reduseres mot sør og utvides mot nord er vist i Figur 7 Den eksisterende sone (grå) og de anbefalte grensene (oransje) for å redusere sonen mot sør og å utvide sonen mot nord. De anbefalte grensene til sonen er indikert. En ny farevurdering basert på nye data gir lav faregrad for sonen.

Figur 7 Den eksisterende sone (grå) og de anbefalte grensene (oransje) for å redusere sonen mot sør og å utvide sonen mot nord.

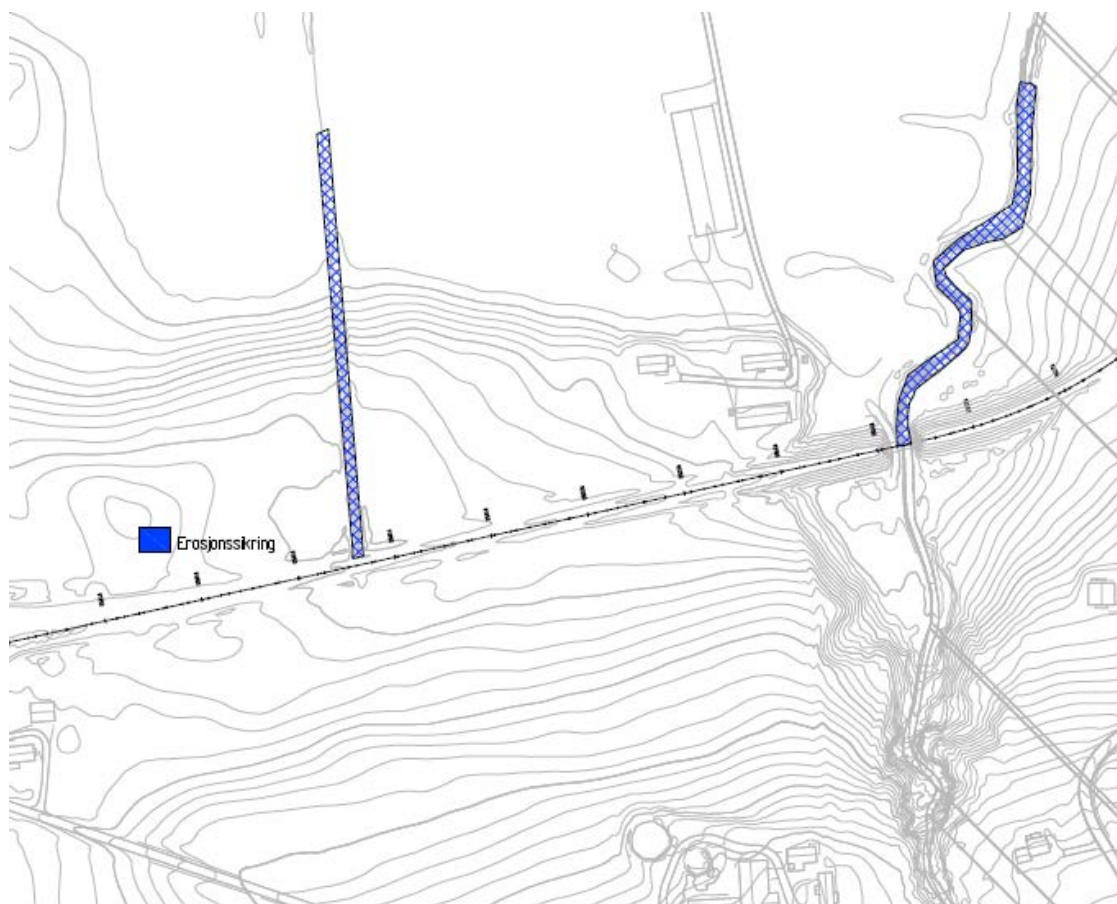
Figur 8 Stabilitetsforbedrende tiltak i form av erosjonssikring foreslått utført i sone 893 Rinnan.

Det er foretatt stabilitetsberegning langs ett profil i sonen. Denne viser at det beregningsmessig er tilfredsstillende stabilitet. Nødvendige tiltak i dette området begrenser seg derfor til erosjonssikring. Omfanget i form av utstrekningen av tiltakene foreslått i sone 893 Rinnan er vist i Figur 8. Tabell 6 angir estimert kostnad for tiltakene.

Tiltak	Anslått lengde [m]	Kostnad [kNOK]
Erosjonssikring	450	900
