## SKADERAPPORT

| Prosjekt: | Hytte Stokkhaugen Gnr. 244 Bnr. 11 i Orkdal Kommune. | Prosjekt nr: | Dato: | Sign: |

Dokumentere skade på naust på eiendommen Stokkhaugen Gnr. 244 Bnr. 11 i Orkdal Kommune

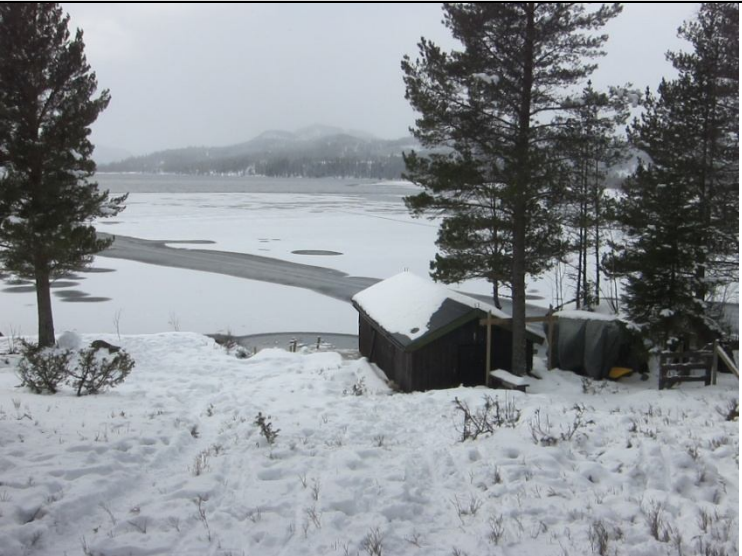
| Nr | Kommentarer | Bilder |
|---|---|---|
| 01 | Oversiktsbilde naust mot Gangåsvannet. | |

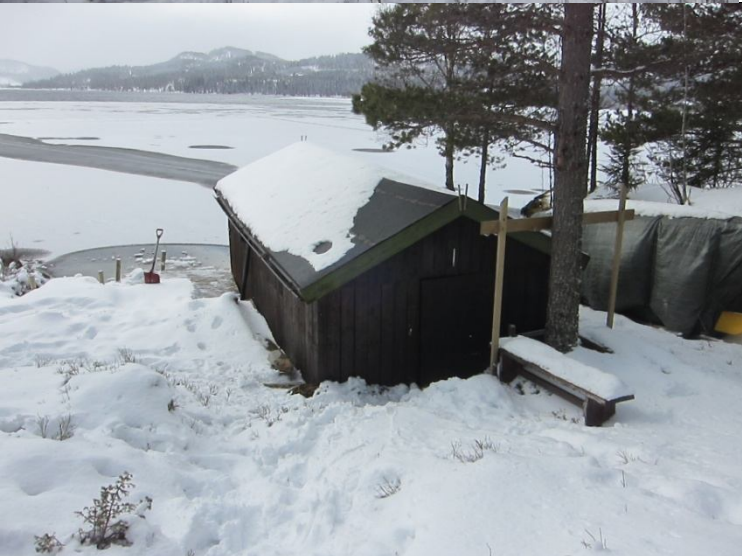
| Nr | Kommentarer | Bilder |
|---|---|---|
| 02 | Oversiktsbilde naust mot Gangåsvannet. | |

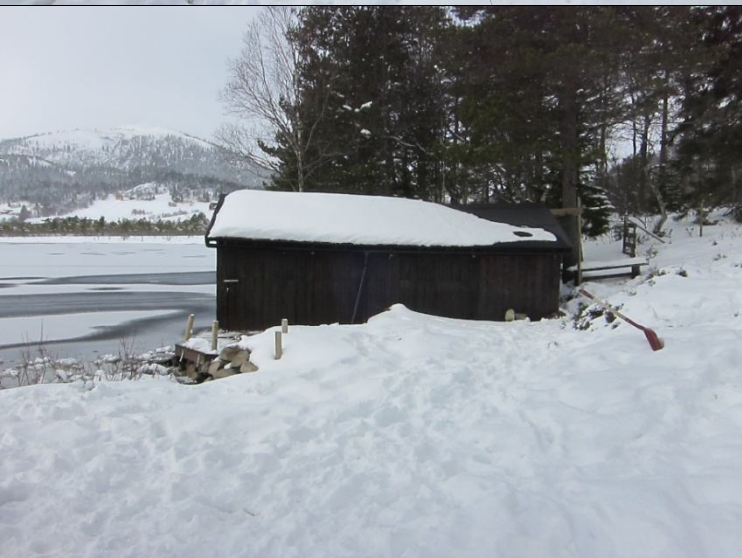
| Nr | Kommentarer | Bilder |
|---|---|---|
| 03 | Oversiktsbilde naust mot Gangåsvannet. | |

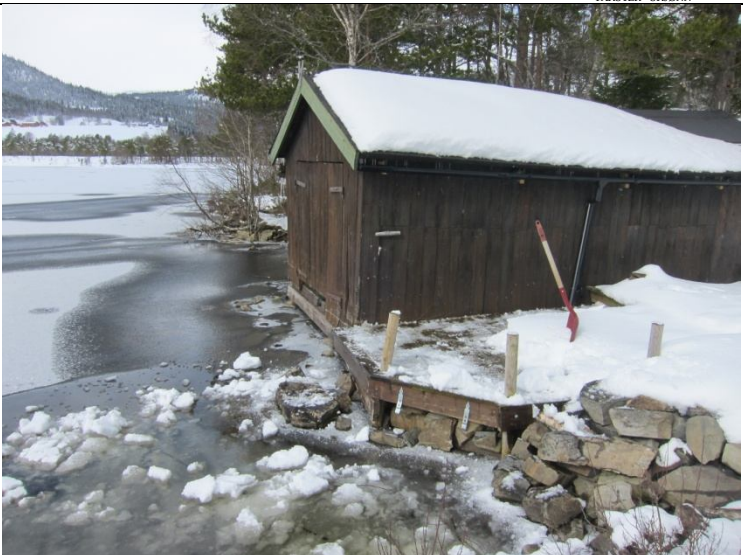
| 04 | Bildet viser naustet ute av stilling. | |

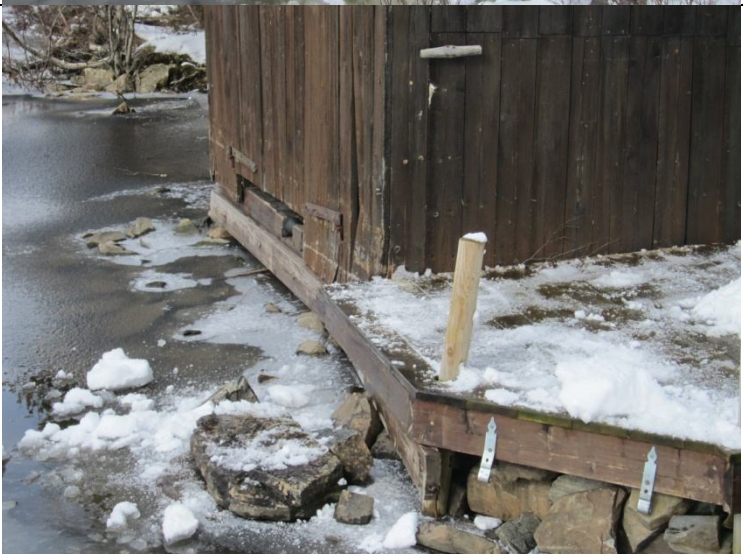
| 05 | Bildet viser merker etter der isen har skuret på panelet. | |

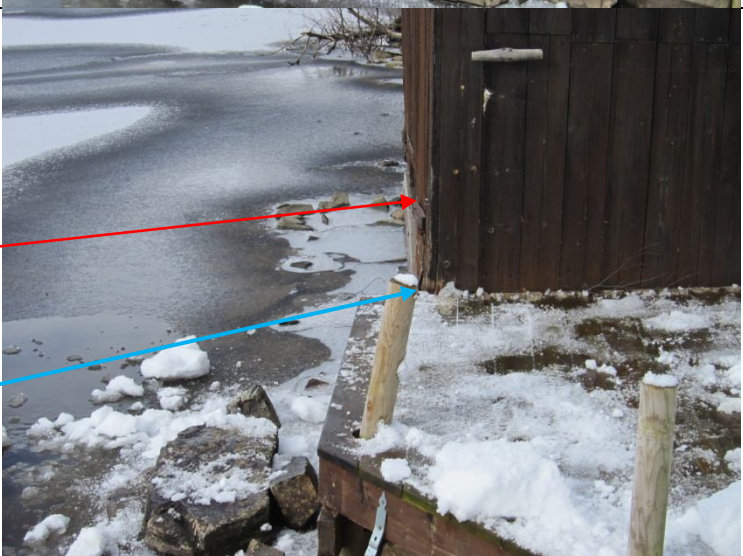
| 06 | <p>Bildet viser at naustet er skjøvet innpå land ift sin opprinnelige plassering.</p> <p>Vannstand 24.03.12.<br/>Markert med spiker på naustveggen.</p> <p>Reguleringshøyde høyeste vannstand.</p> | |

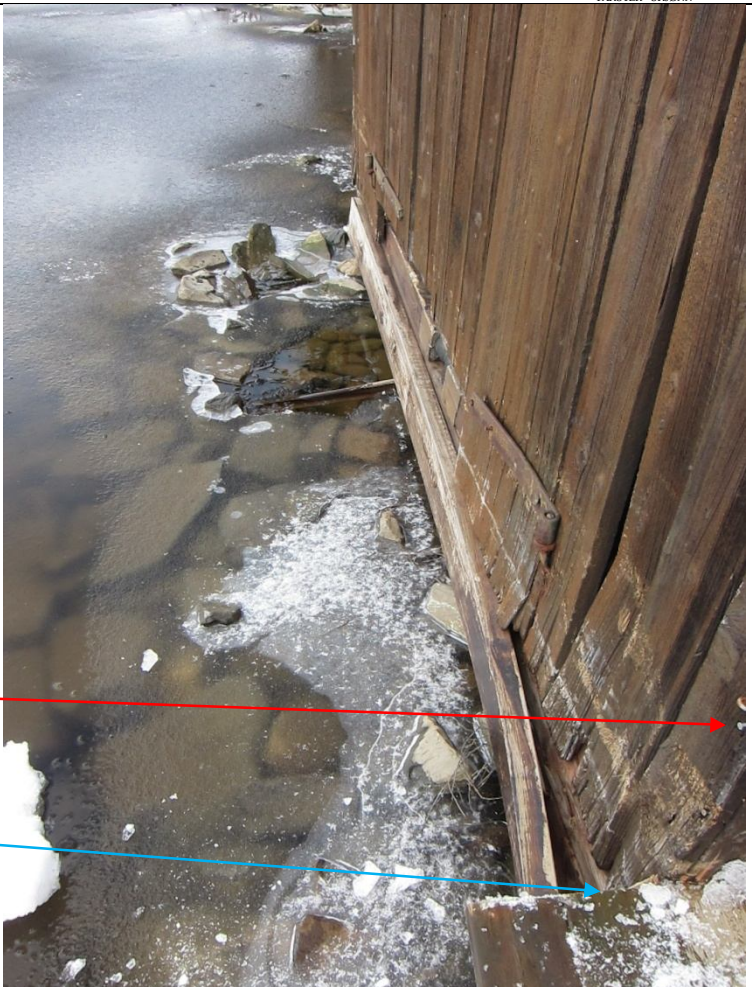
| 07 | <p>Bildet viser at nauset har fått en hard medfart av isgangen.</p> <p>Vannstand 24.03.12.<br/>Markert med spiker på naustveggen.</p> <p>Reguleringshøyde høyeste vannstand.</p> | |

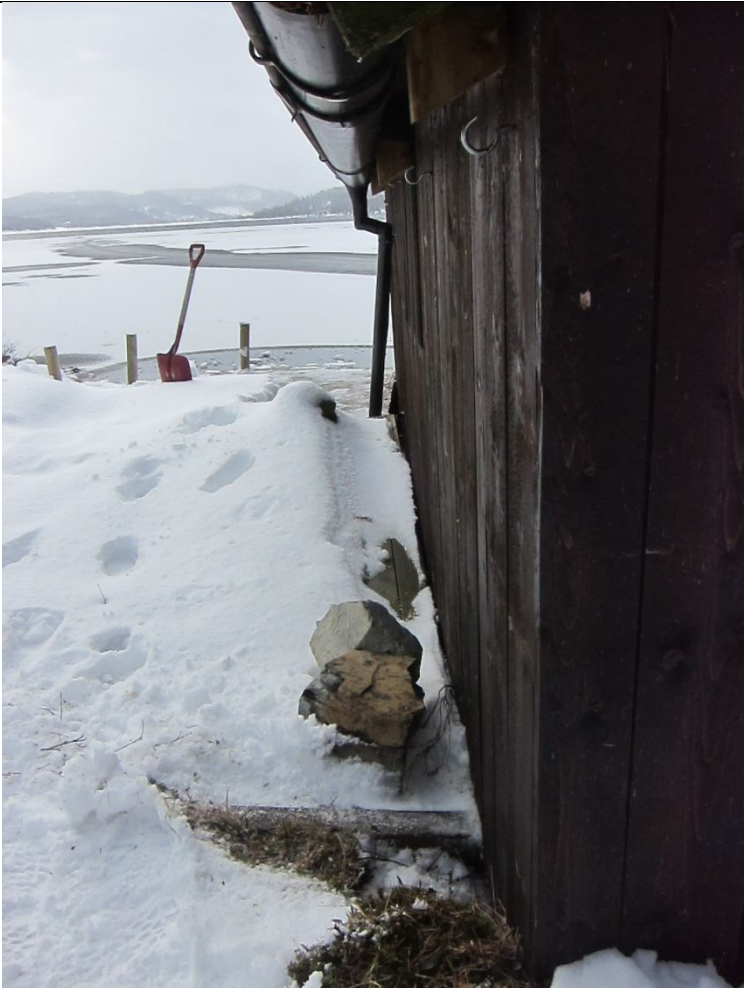
| 10 | Bilder viser at naust og platting er ute av stilling. | |

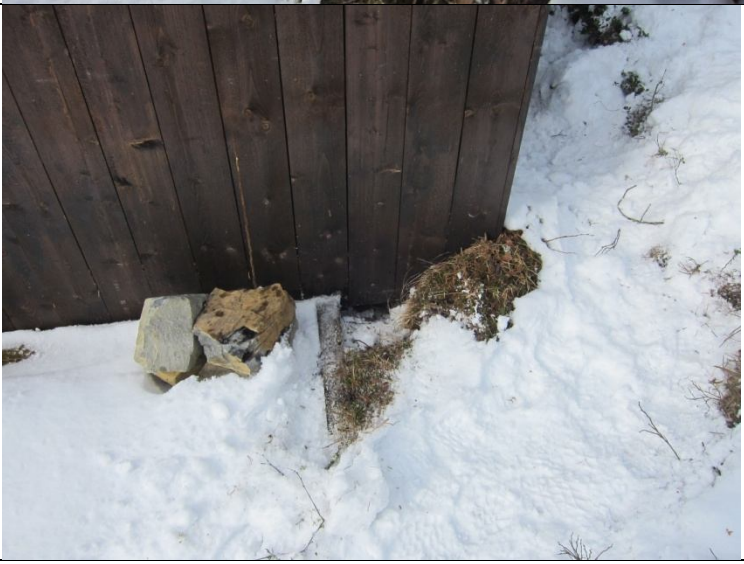
| 11 | Bildet viser at naust er skjøvet inn i terrenget. | |

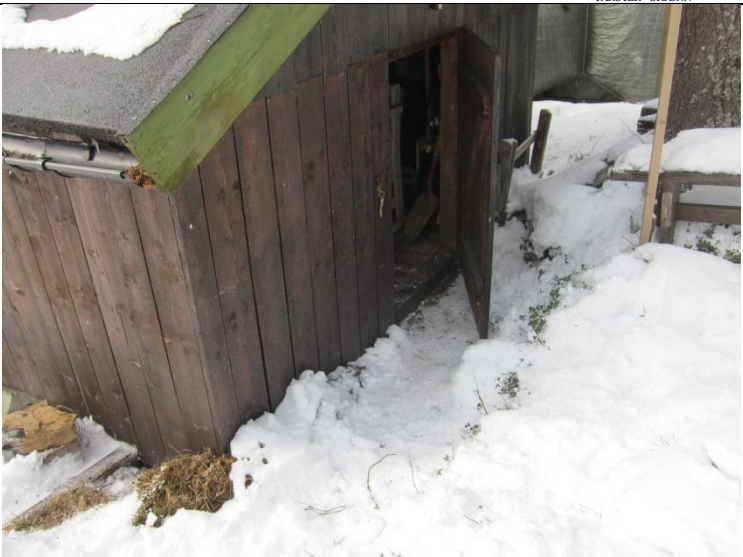
| 12 | Bildet viser at naust er presset innover og at dør til naust ikke lar seg åpne i full stiling. Dør kunne åpnes i hel åpning før isgangen. | |

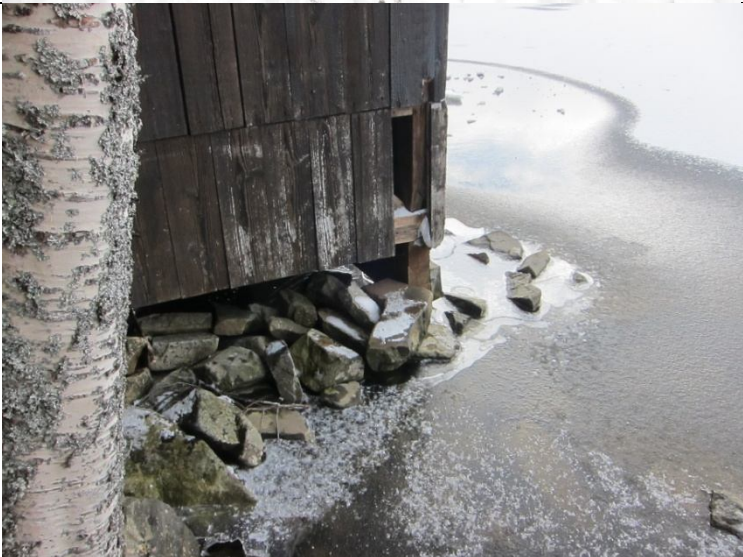
| 13 | Bildet viser at isgangen har revet med et bord av panelet på naustet. | |

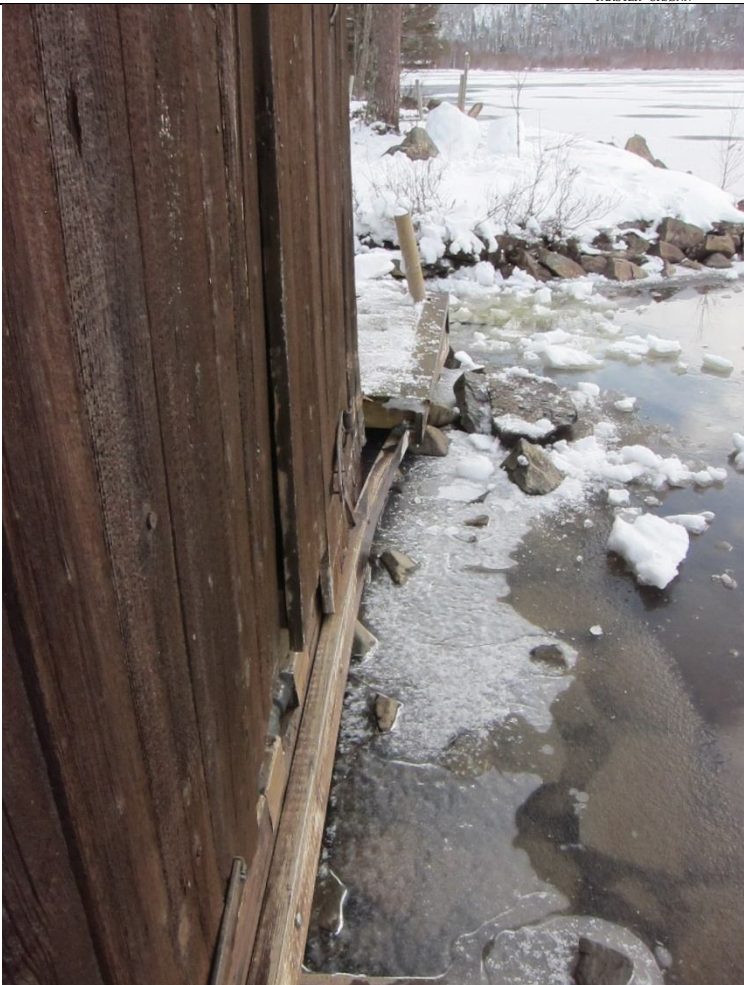
| 14 | <p>Bildet viser at isgangen har herjet med naustet og platting.</p> | |

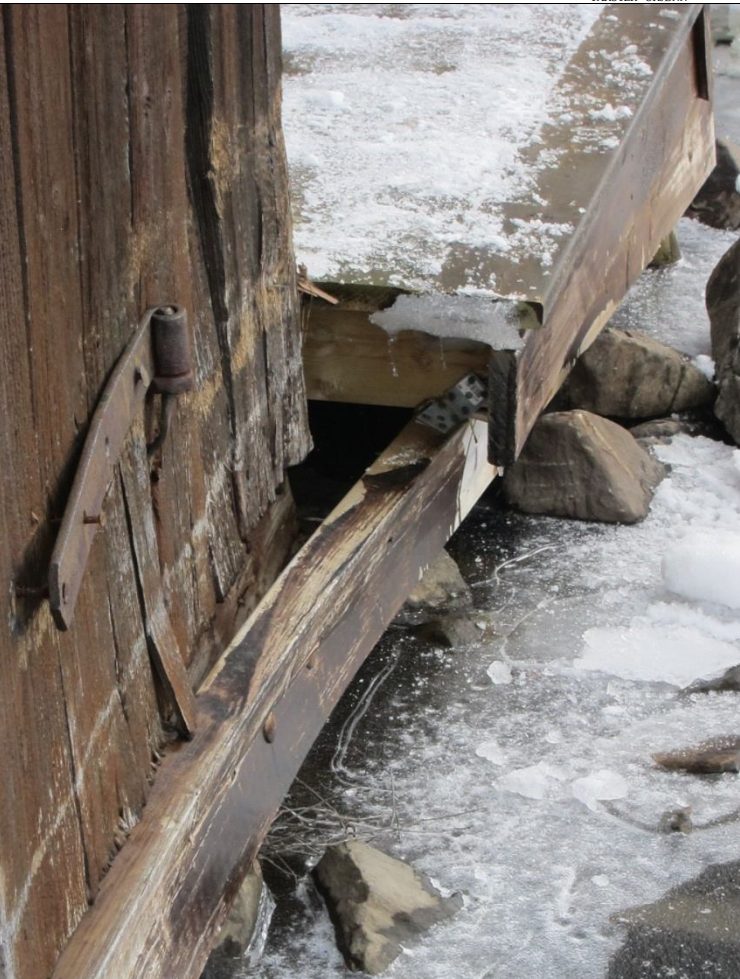
| 15 | <p>Bildet viser detalj av sammenbygningen av naust og platting. Isen har her vridd og ødelagt konstruksjonen.</p> | |

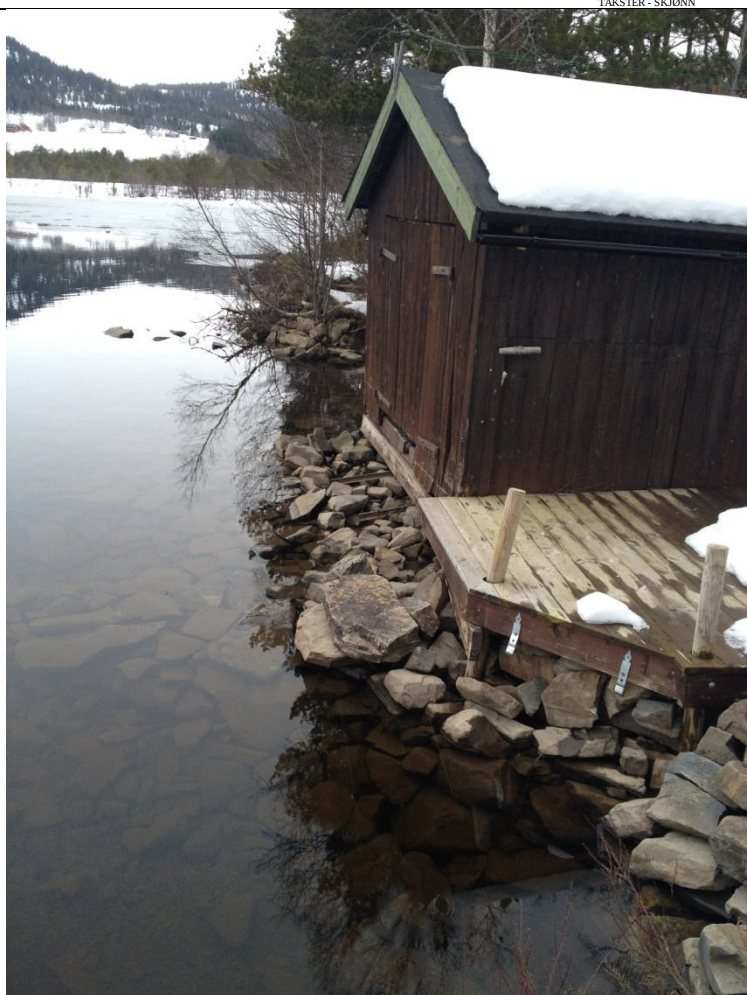
16

Bildet er tatt 09.04.12.  
Vannstanden har sunket og  
snø og is har tint.  
Bildet viser at naustet er  
presset innover på land.

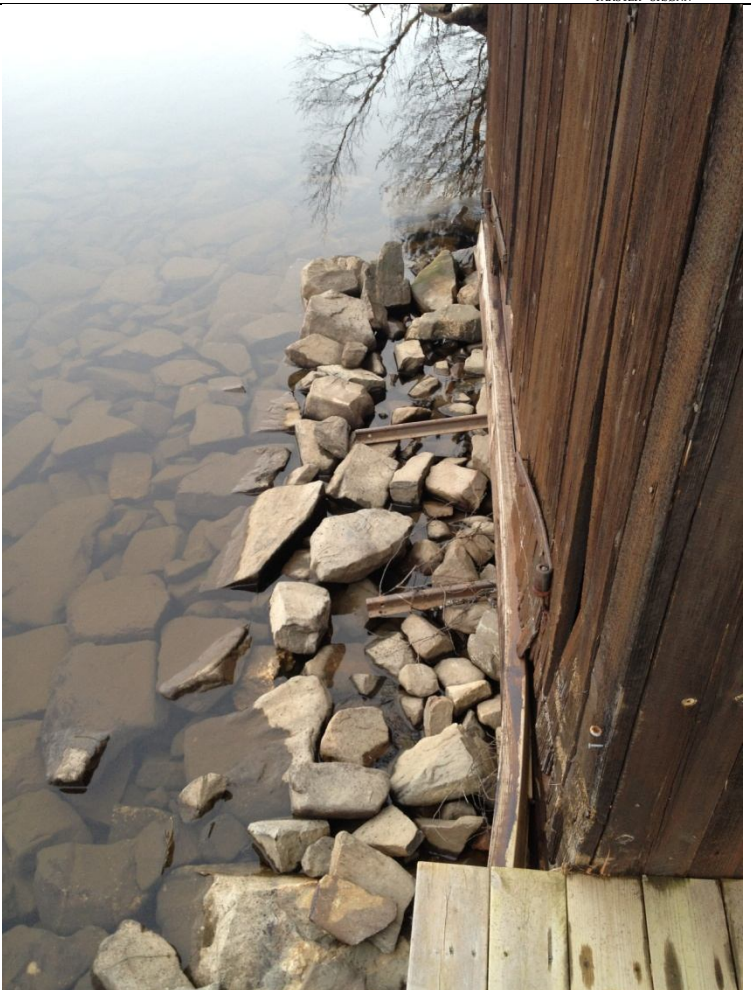
| 17 | <p>Bildet er tatt 09.04.12.<br/>Bildet viser at hele nauset<br/>er flyttet innover på land.<br/>Steiner viser opprinnelig<br/>plassering av naust.<br/>Skinnegang fra gammelt<br/>båtoppdrag lå tidligere<br/>under golv inne i naust.</p> | |

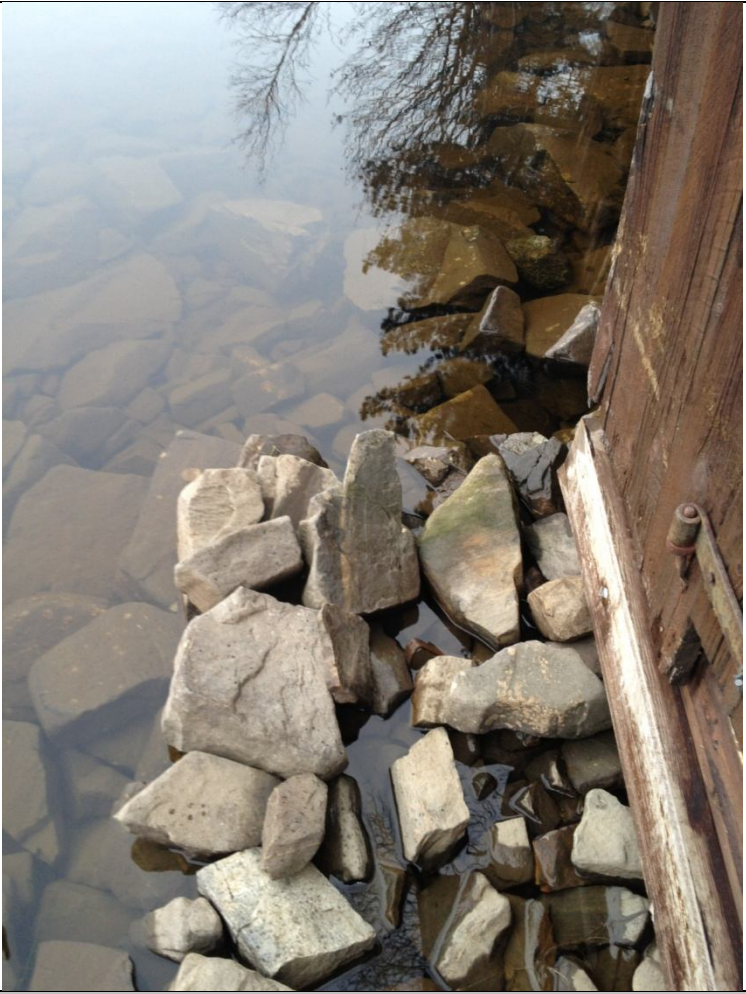
| 18 | <p>Bildet er tatt 09.04.12.<br/> Bildet viser at hele nauset<br/> er flyttet innover på land.<br/> Steiner viser opprinnelig<br/> plassering av naust.</p> | |
