Til: Lillestrøm Kommune  
v/ Kjersti Mikalsen, Solveig Tveter Bratlie  
Kopi til:  
Dato: 2024-05-03  
Rev.nr. / Rev.dato: 2 / 2024-11-15  
Dokumentnr.: 20230480-01-TN  
Prosjekt: Utredning av skredfare for Skibakkveien (Lørenfallet) og Tømmereggen (Frogner)  
Prosjektleder: Laura Rødvand  
Utarbeidet av: Laura Rødvand  
Kontrollert av: Håkon Heyerdahl

## Utredning av skredfare for Skibakkveien (Lørenfallet)

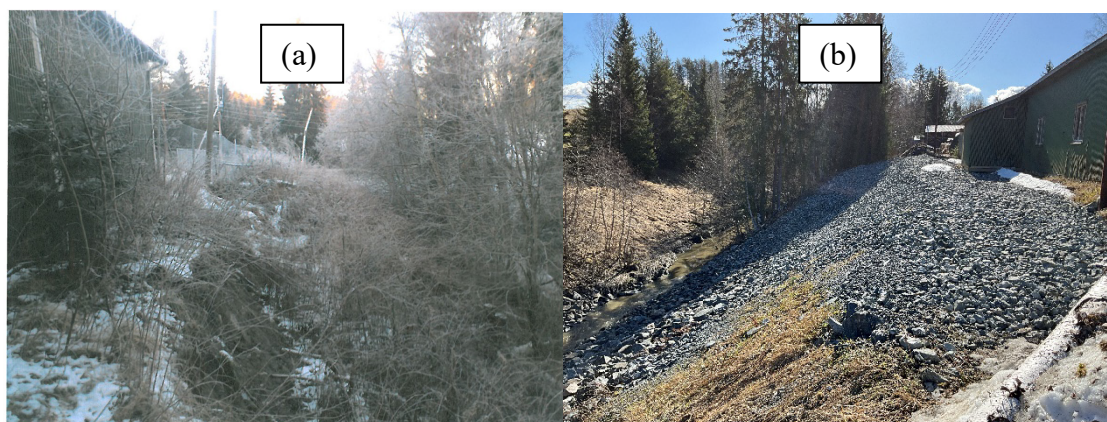
Det har også skjedd en utglidning i skråningen mellom Egnerveien 45 og Holsbekken (ref. /15/). Utglidningen ble befart av Sweco og kommunen 4. desember 2012, der det ble observert en 40 m lang utglidning mellom vaskehallen og bekken (Figur 3-2a). Notatet konkluderer at utglidningen «er forårsaket av poretrykksoppbygging i massene som følge av høy nedbør». Det ble anbefalt geotekniske grunnundersøkelser og erosjonssikring i bekken. Merk at notatet nevner at "Skråninga på nordsida av bekken er nylig utbedret og erosjonssikret»; Det refererer sannsynligvis til andre siden av bekken litt øst for vaskehallen (synlig på flybilde fra 2011: [www.norgeibilder.no/](http://www.norgeibilder.no/)). Basert på historiske flybilder, er plastring av skråningen mellom Egnerveien og vaskehallen utført mellom 2017 og 2019. Videre har steinfylling blitt plassert ved skråningstoppen

(observert under befarings i 2024, se avsnitt 4 og Vedlegg A), se Figur 3-2b. Store steiner i nedre del av skråningen er steinplastring, mens pukk på toppen av skråningen er den nye fyllingen. Det er ukjent om fyllingen er detaljprosjektet, dvs. om stabilitetsforholdene før og etter tiltak er vurdert i detalj.

Figur 3-2 a) 04.12.2012: Utglidning sett fra øst - mot vaskehall og Egnerveien (ref. /15/), b) 16.04.2024 Steinplastring og fylling sett fra vest – mot vaskehallen.

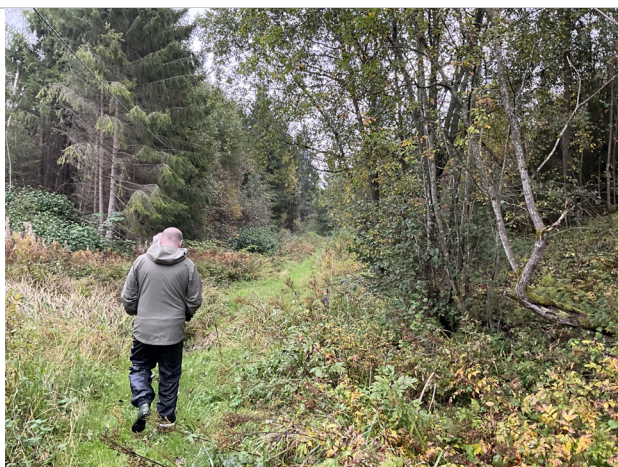
*Bilde 1. Ravine mellom Skibakkveien og Solveien. Ingen bekk, men bløtt og vått.*

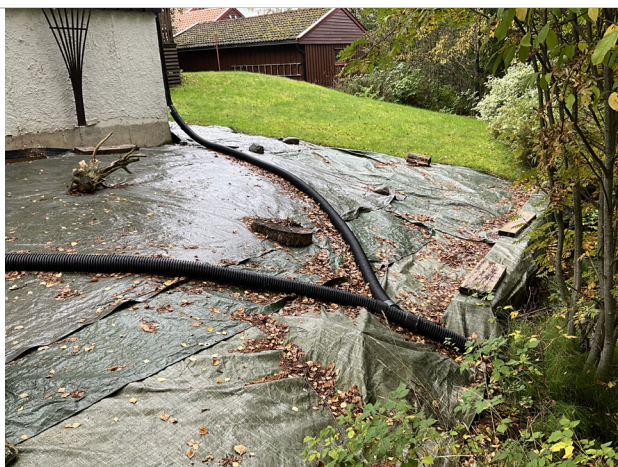
*Bilde 5. Plenen nordvest for Skibakkveien 12 har vært tildekket av plast siden 2018. Takvann ledes ned til skråningsbunn i rør.*

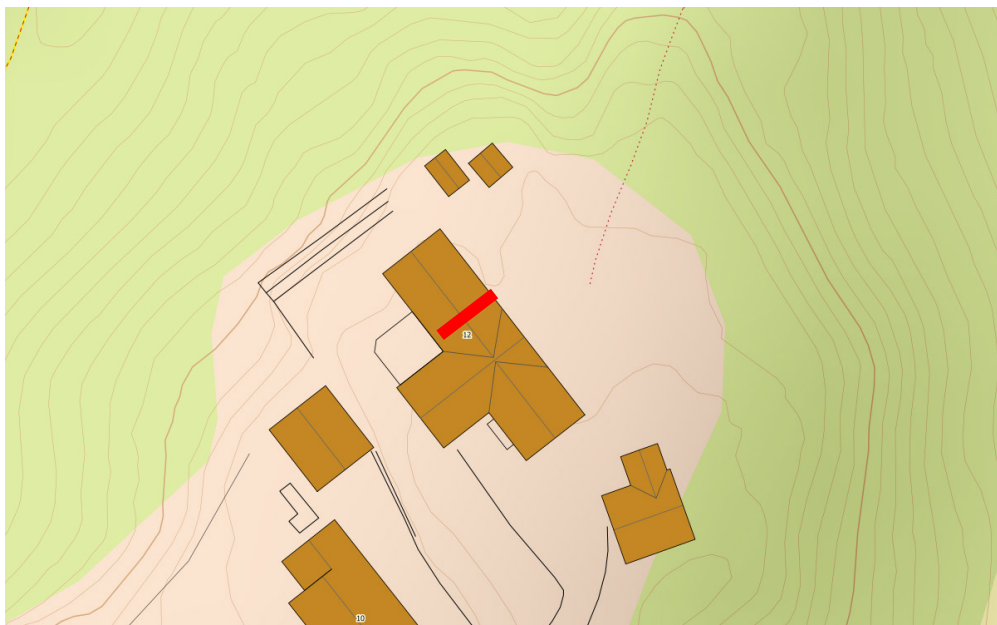
Sprekkene i huset går i retning sørvest-nordøst, og ser ut til å oppstå i overgangen mellom bygningsdelene: se Figur 1. Sprekken på Bilde 8 og Bilde 9 er en fortsettelse av sprekken som er synlig på Bilde 10 og Bilde 11 (sprekken krysser hele bredden av huset). Sprekken på Bilde 14/Bilde 15 og Bilde 16/ Bilde 17 viser sprekker i samme del av bygget, men i overetasjen. Befaring i 2018 er dokumentert i eget NGI notat: ref. /1/.

Figur 1. Lokasjon av sprekkene i huset markert med rød linje.

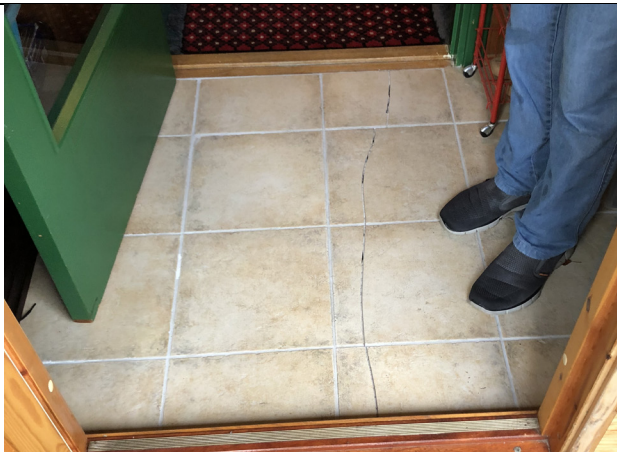
Bilde 8: Sprekk i flis i gangen i underetasje. 2018.

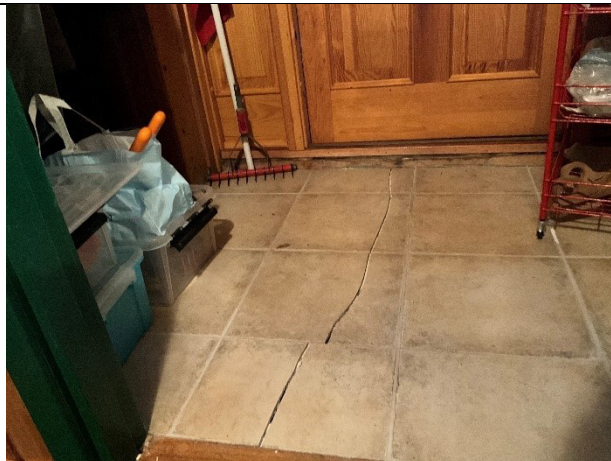
Bilde 9: Sprekk i flis i gangen i underetasje. 2023.

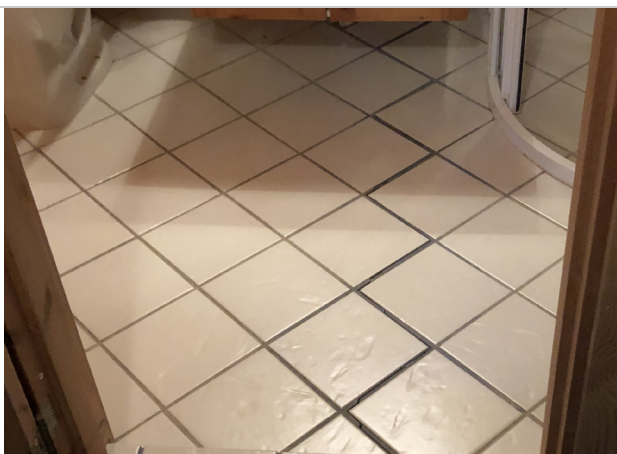
Bilde 10: Sprekk mellom flis i badet i underetasje. 2018.

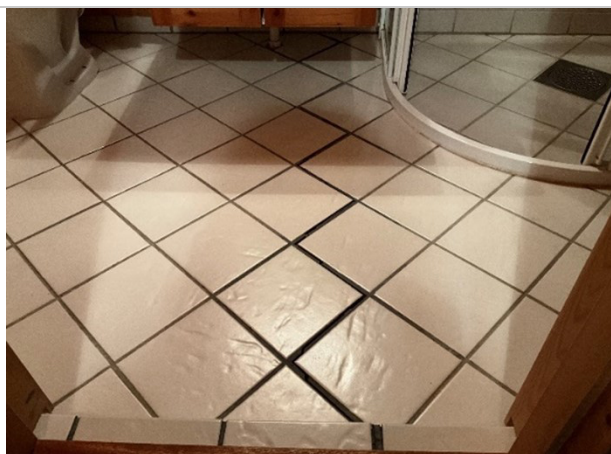
Bilde 11: Sprekk mellom flis i badet i underetasje. 2023.

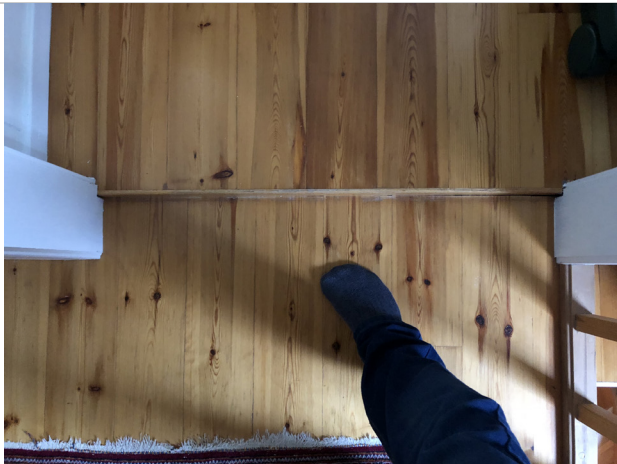
Problemet med sprekkdannelse i huset ved Skibakkveien 12 vurderes som et fundamenteringsproblem, som trolig kan utbedres ved å sikre fundamentene mot frost. At det også er dårlig skråningsstabilitet ved tomta, er et separat problem, og det vil kreve større tiltak for å forbedre sikkerhetsfaktor for skråningsstabilitet (se avsnitt 8.4.2).

*Bilde 14: Sprekk i gulvet mellom opprinnelig hus og tilbygg, i overetasje. 2018.*

Dersom det forekommer telehiv i vinterhalvåret, kan dette forhindres ved at fundamentene sikres mot frost, for eksempel ved at det isoleres. En standard løsning er installasjon av markplater rundt huset og forbedring av drenering rundt huset. Merk at noe forbedring av skråningsstabilitet kan oppnås samtidig, ved evt. utskifting av konvensjonelle masser av jord/stein med lette masser (lettklinker).

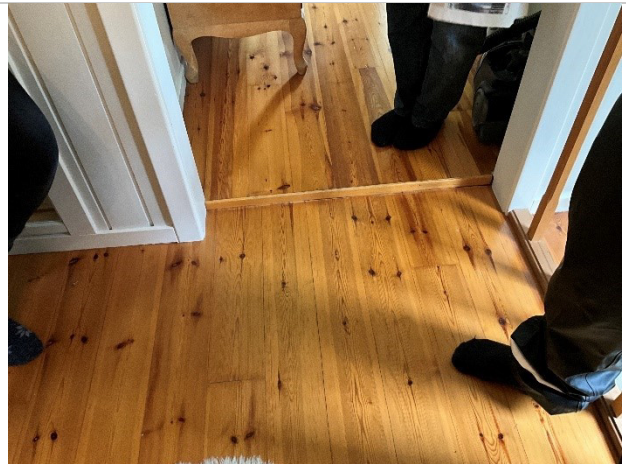
*Bilde 15: Sprekk i gulvet mellom opprinnelig hus og tilbygg, i overetasje. 2023.*

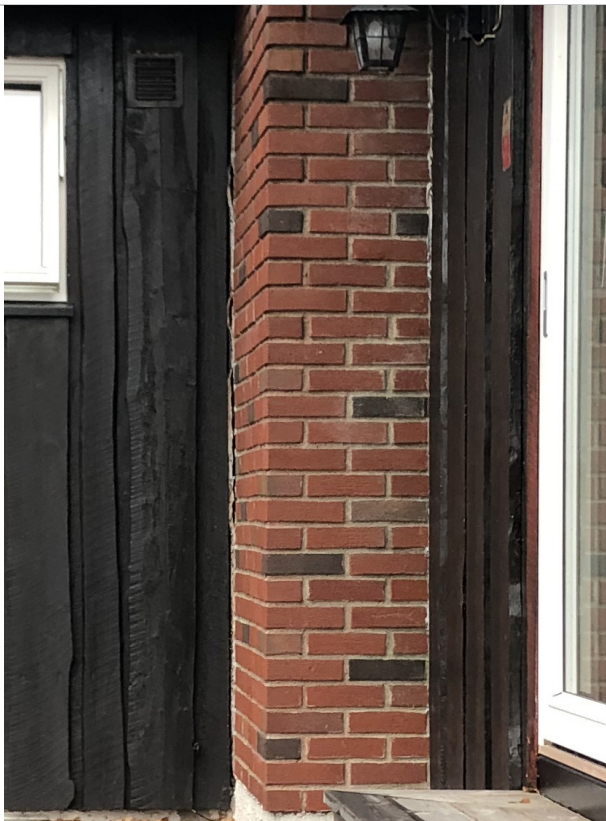
*Bilde 16: Sprekk i konstruksjon mellom opprinnelig hus og tilbygg. 2018.*

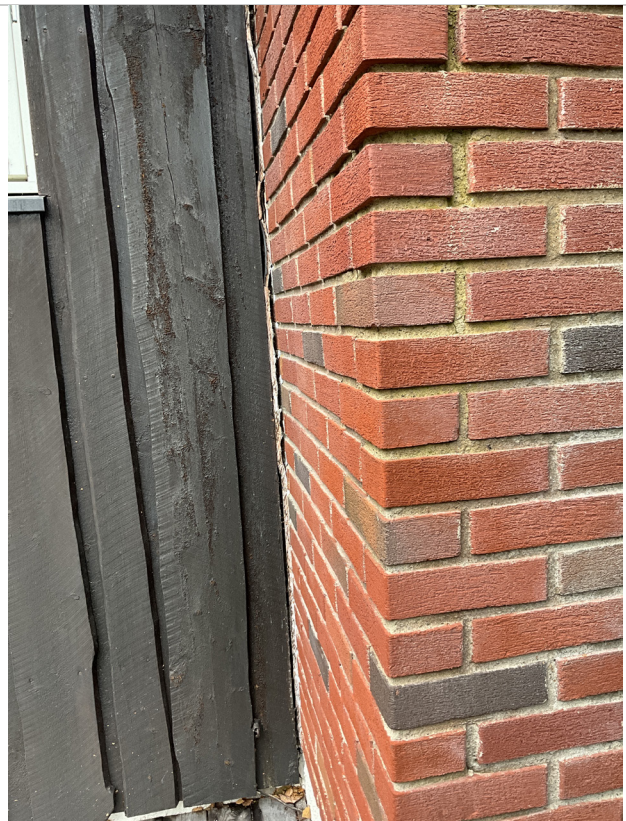
*Bilde 17: Sprekk i konstruksjon mellom opprinnelig hus og tilbygg. 2023.*

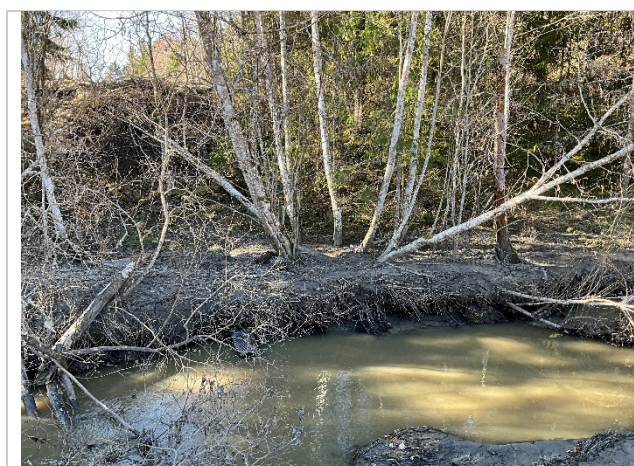
Bilde 18: Mot vest, litt erosjon i bratt bekkekannt. Veltede trær

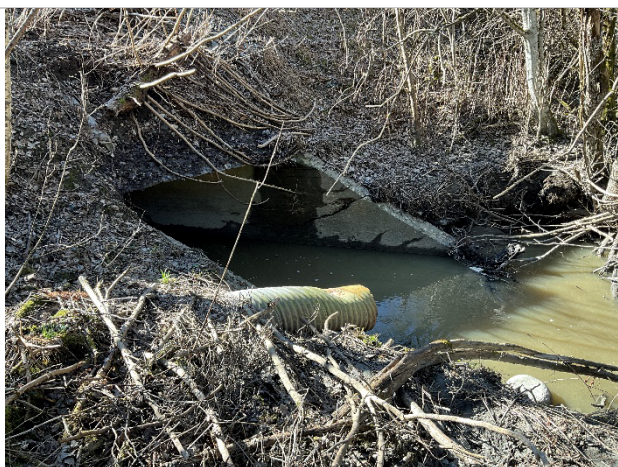
Bilde 20: Kulvert under Egnerveien, utløpet i nord. Flere rør ble observert nord for kulverten (fører overvann til bekken?)
