# Kjelsås- Daniel Walstads vei og Hestekoen

Vann- og avløpsetaten Oslo

Områdestabilitetsvurdering

DOKUMENTKODE: 10254014-02-RIG-RAP-001

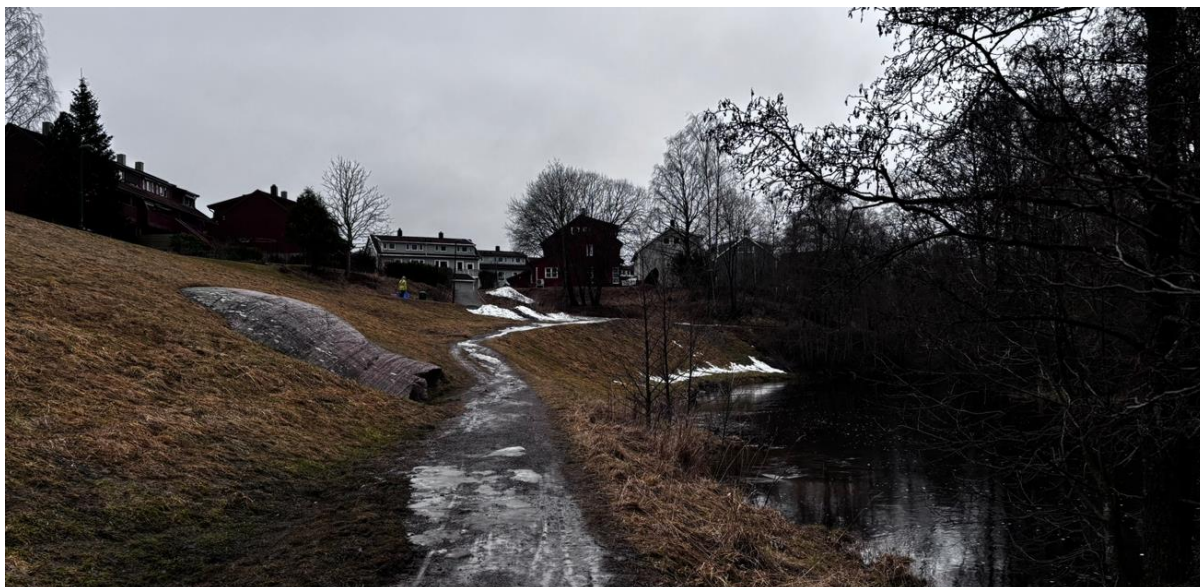
*Figur 6-7 Bergblotning ved Akerselva. Bilde tatt mot sør.*

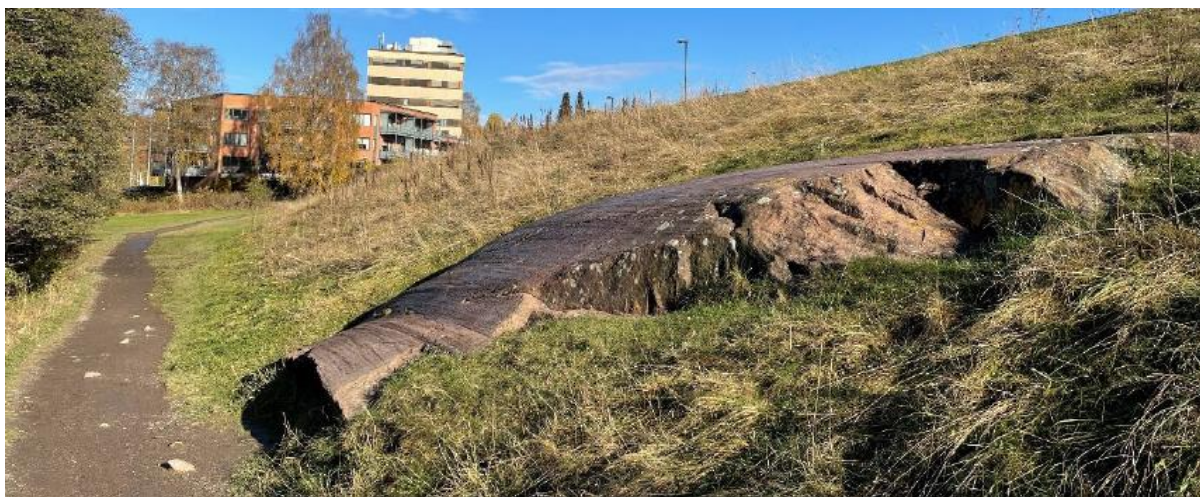
*Figur 6-8 Bergblotning ved Akerselva. Bilde tatt mot nord og Kjelsåsveien 162 i bakgrunnen.*

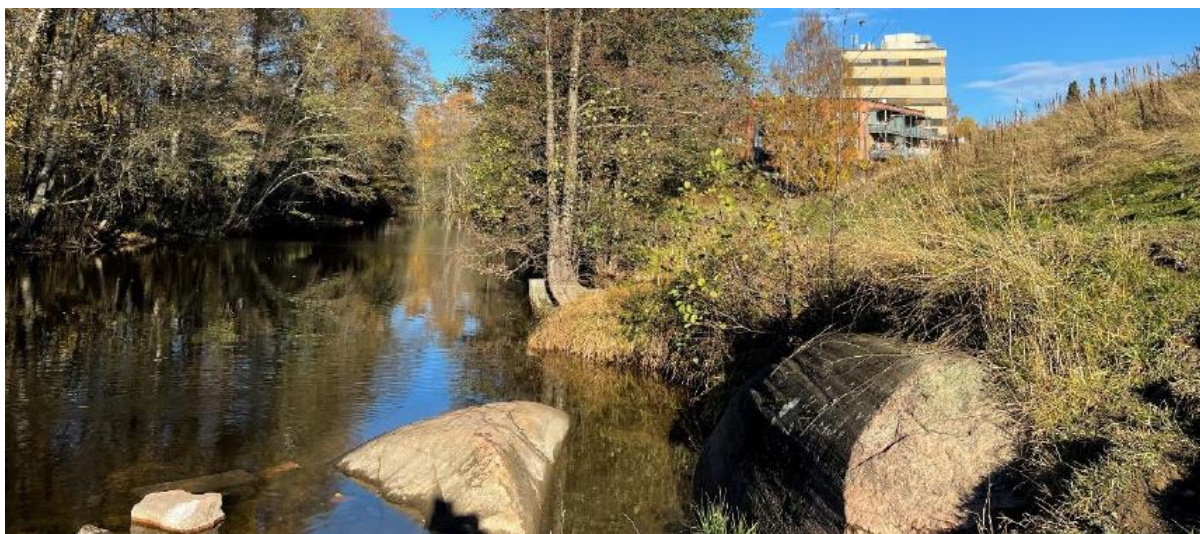
*Figur 6-9 Bergblotning ved Akerselva. Bilde tatt mot nord, Kjelsåsveien 162 i bakgrunnen.*

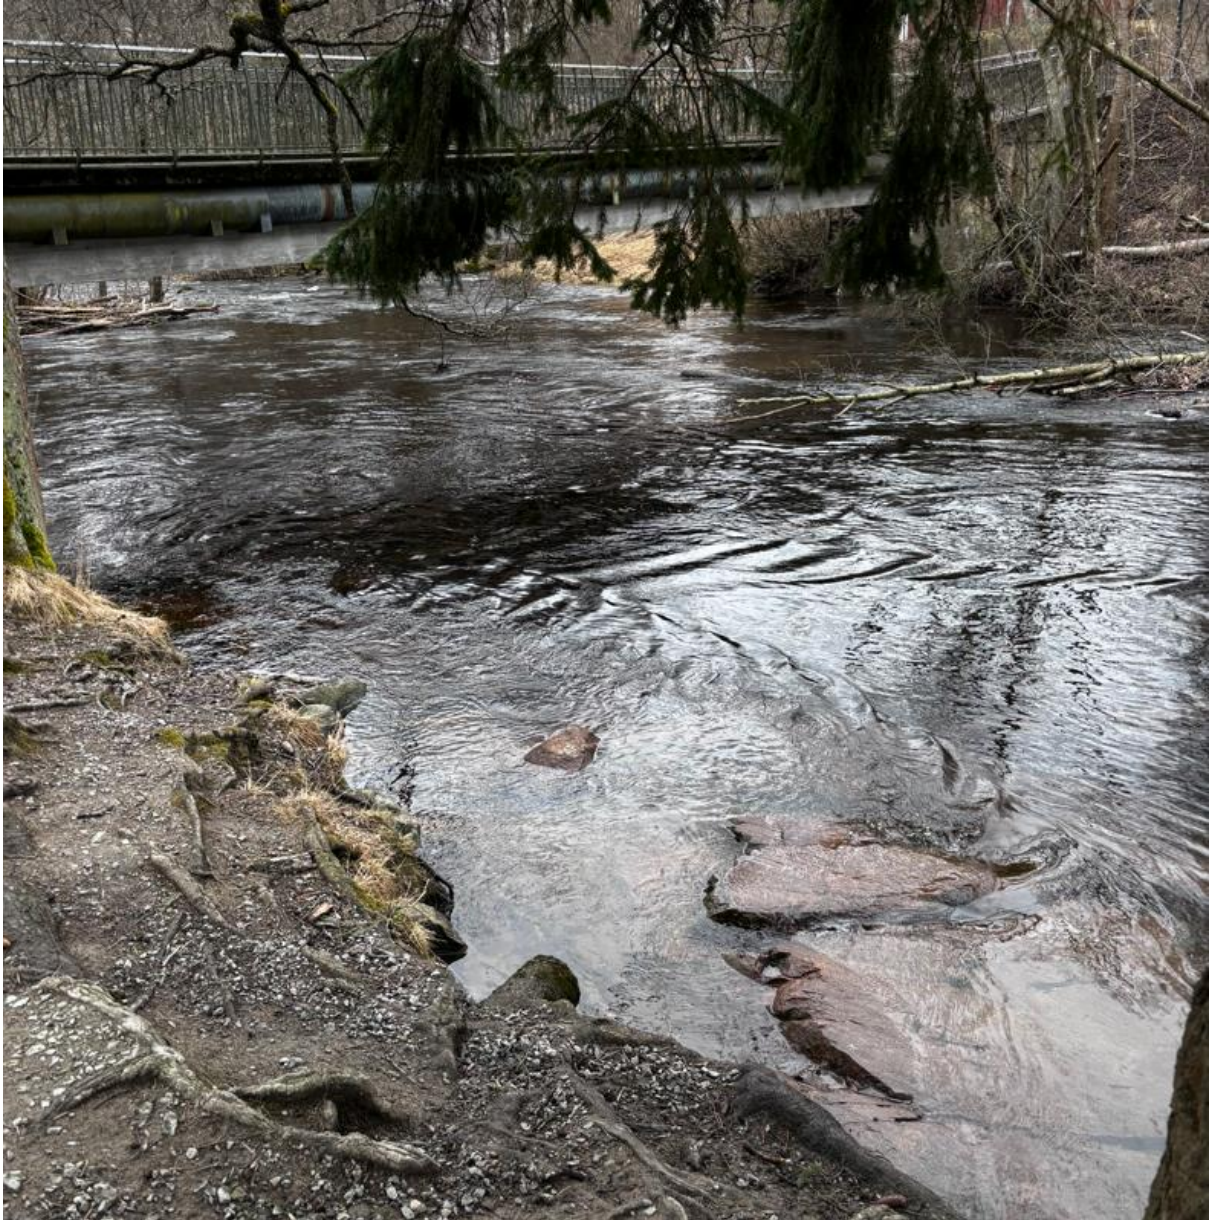
*Figur 6-10 Berg i dagen nede i Akerselva. Bilde tatt mot sør.*

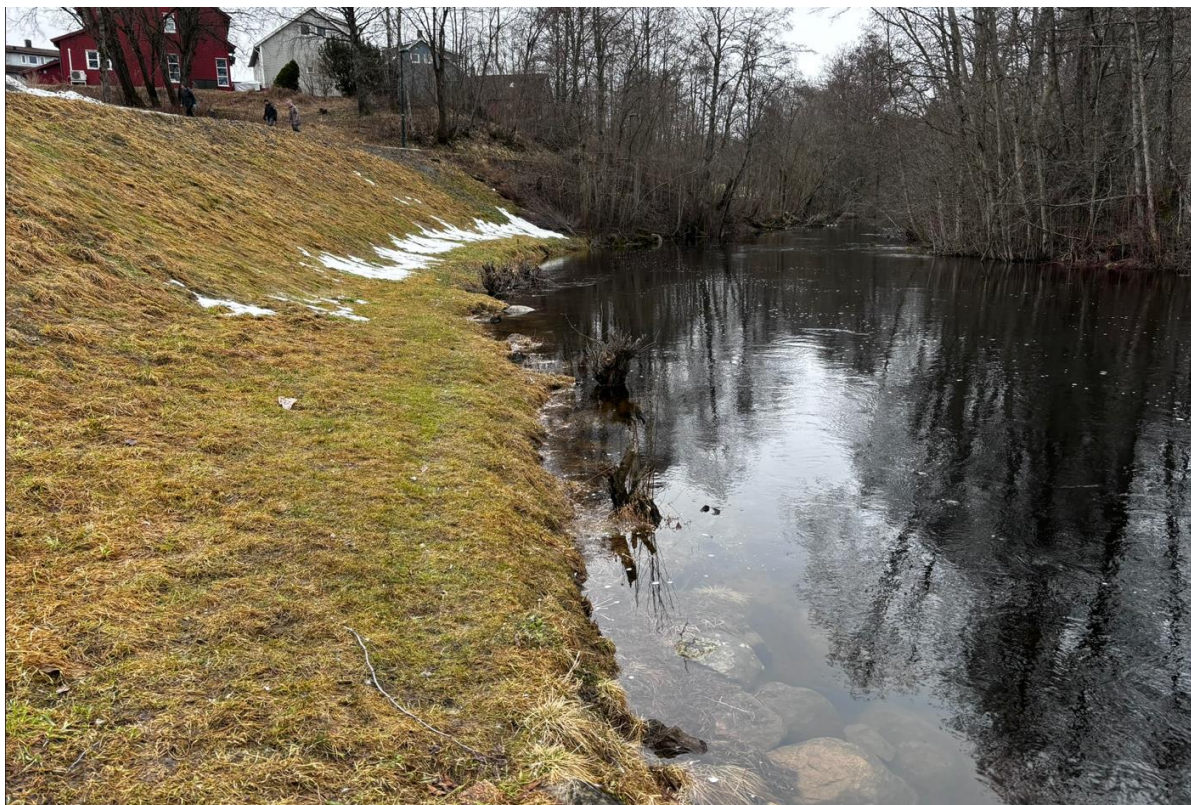
Det er registrert noe erosjonssikring langs Elvekanten. Denne er varierende og ser stedvis ut til å være skadet, Figur 6-11. Det er også registrert noe erosjon enkelte steder langs aktuell strekning, Figur 6-12.

Figur 6-11 Eksisterende erosjonssikring langs Akerselva ved innersving. Bilde tatt mot sør.

| Faktor | Vekttall | Score | Poeng | Kommentar |
|---|---|---|---|---|
| Erosjon | 3 | 1 | 3 | Tidligere befaringer har observert noen erosjonsskader langs elvestrekningen. Samtidig er det en eksisterende erosjonssikring langs deler av faresonen som har blitt anbefalt utbedret. Hydrologiske vurderinger har konkludert med at det er fare for erosjon i innersvingen. |

Befaring og tidligere vurderinger av erosjonssikringen langs elvestrekningen har vist at det er behov for å forsterke allerede eksisterende erosjonssikring.

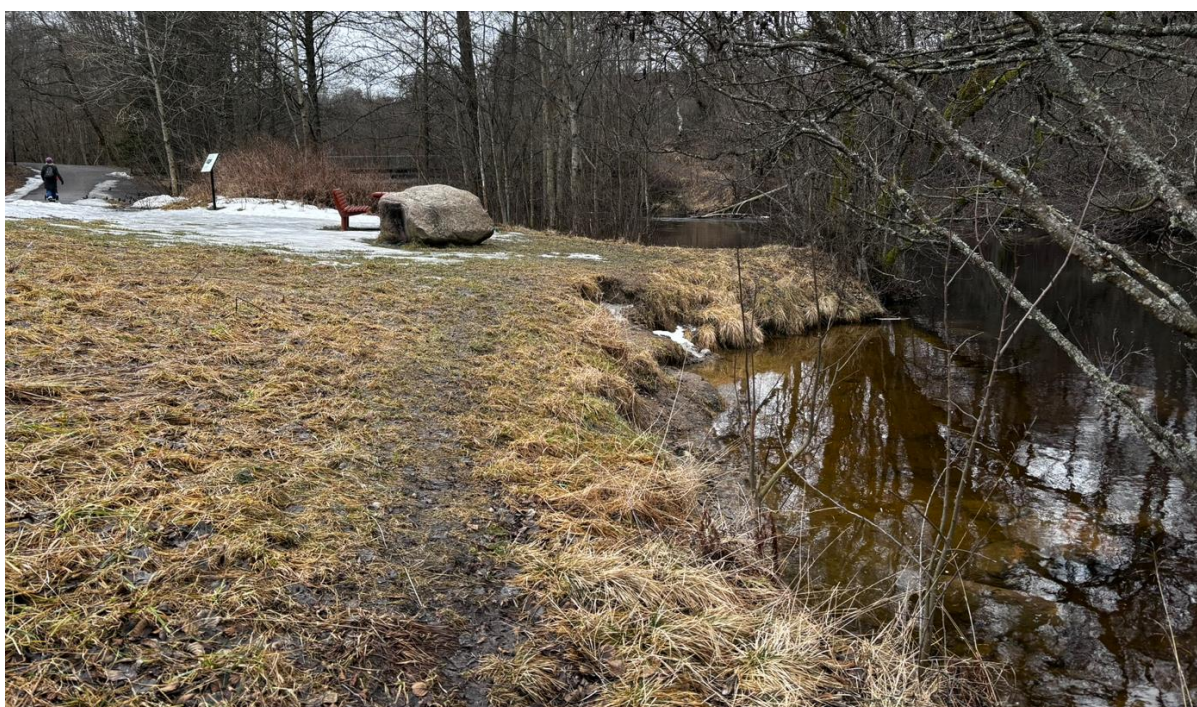
Figur 6-12 Erosjon langs Akerselva.

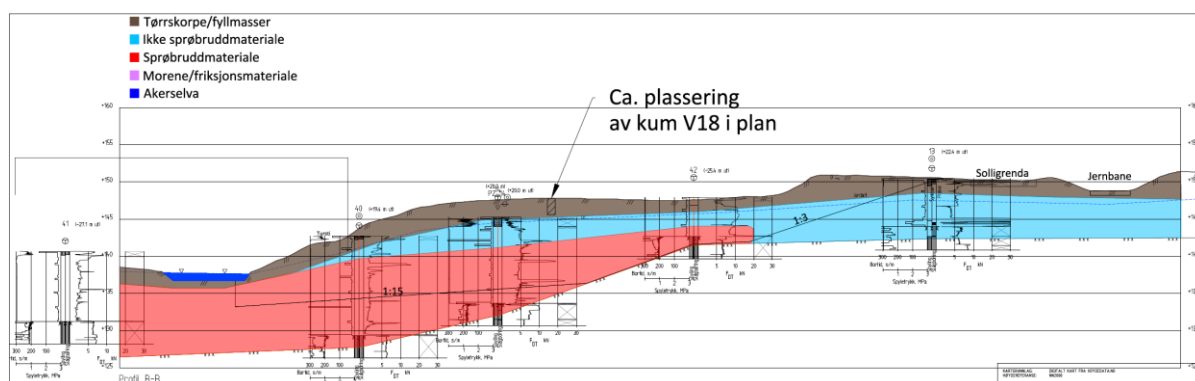
Aktuell skredmekanisme ved snitt B-B, og øvrige profiler langs Akerselva, blir derfor retrogressivt skred.

Figur 6-14 Tolket lagdeling i profil B-B.

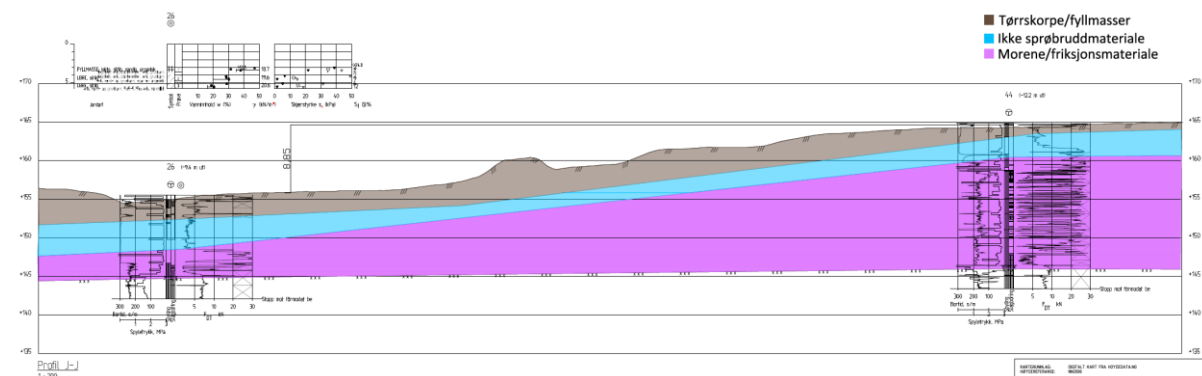
Det er tatt opp en prøveserie i bunnen av skråningen i BP26 som ikke viser funn av sprøbruddmateriale. Totalsondering i BP44 antyder heller ikke funn av sprøbruddmateriale. Det er dermed ikke fare for at et områdeskred skal utvikles mot skråningen i sørøst. Se tolket lagdeling i profil J-J i Figur 6-17 og RIG-TEG-606.

Leira i BP 26 fra ca. 4 m under terreng karakteriseres som bløt, skjærfastheten varierer mellom 10-25 kPa. Leira i BP 28 varierer mellom bløt til middels fast ned til 3 m under terreng. Planlagte kummer langs Kjelsåsløkka, V1-V5, vil etableres med åpen graving ned til ca. 3 m under terreng og bunn utgraving kan komme i kontakt med bløt leire. Krav til lokalstabilitet må ivaretas ved utgraving.

Figur 6-17 Tolket lagdeling i profil J-J.
