| OPPDRAG | Dreneringssystem Bolstadøyri | DOKUMENTKODE | 10257724-RIG-NOT-001 |
| EMNE | Vurdering av områdestabilitet | TILGJENGELIGHET | Åpen |
| OPPDRAGSGIVER | Bane NOR | OPPDRAGSLEDER | Espen Hjertnes Krokeide |

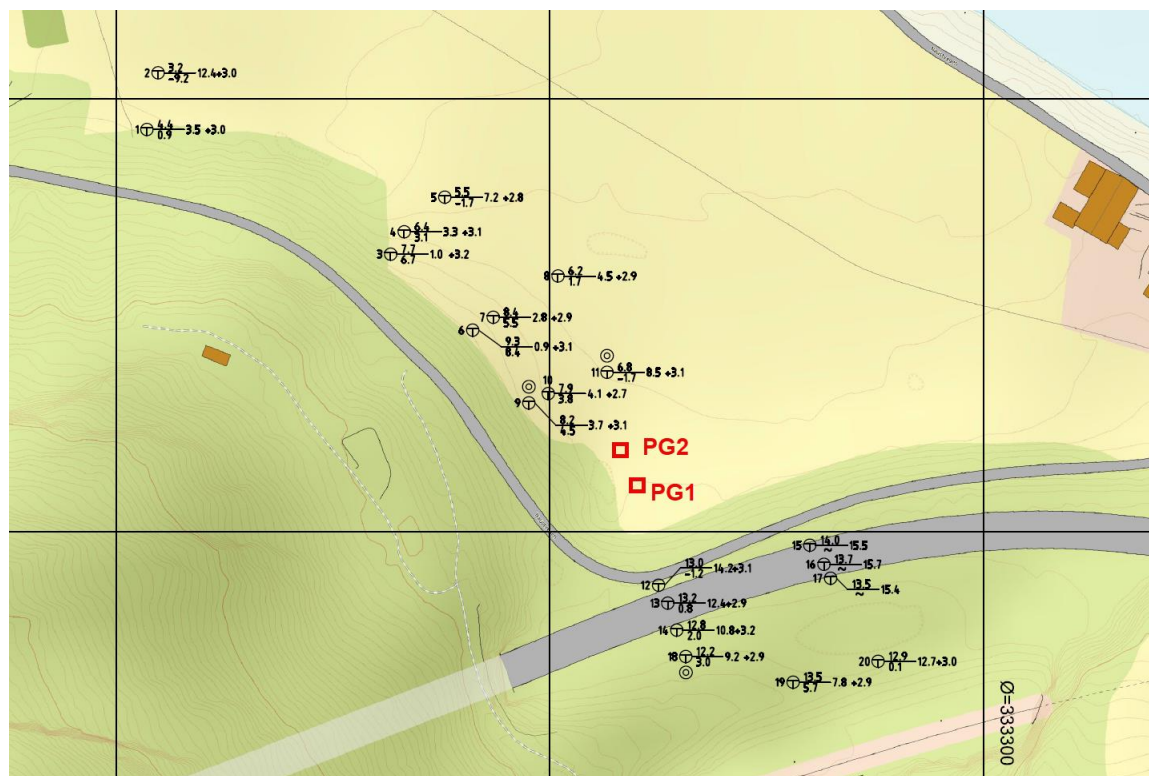
Figur 2: Borplan fra grunnundersøkelse (Multiconsult-rapport 10257724-02-RIG-RAP-001) og markering av omtrentlig plassering av prøvegroper.

Antatt berg ble påtruffet 0,9 – 14,2 m under terrengnivå for 17 av punktene. Det er boret 2,7 – 3,2 m i antatt berg. I øvrige punkter ble det boret mellom 15,4 – 15,7 m i løsmasser uten å påtreffe antatt berg. Registrert boremotstand i totalsonderingene varierer fra lav til høy.

I flere av totalsonderingsprofilene er det intervaller der det har vært behov for å benytte økt rotasjon, spyling og slagboring for å bore gjennom løsmassene. Dette antas å være relativt grovkornige og/eller fast lagrede masser. Det er tatt prøver i dybder med liten bormotstand og prøvematerialet som er tatt opp består hovedsakelig av:

- Grusig, sandig, organisk materiale
- Gytje med varierende silt-, sand-, og grusinnhold
- Grusig, organisk sand
- Gandig silt med varierende organisk innhold

For å vurdere grunnforholdene for boregropen ble det utført to prøvegravinger. I PG1 ble det observert antatt sand, grus og stein med noe organisk innhold ned til ca. 3 m, tørr grop. I PG2 ble det observert antatt sand, grus og stein med noe organisk innhold ned til ca. 3 m, med mye stein øverste 1,5 m. Fra ca. 3 m masser mye finstoff, mulig silt ned til bunn i dybde ca. 3,5 m. En stikkrenne i betong på ca. 2,5 m dybde, som man ikke var klar over ble gravd over, utenom vann fra stikkrenna ser gropa ut til å være tørr.
