Rv. 13 Kyrkjessvingen  
Stabilitet, dagens veg

RV 13 hp 12, meter 2800, Granvin kommune

30273-GEOT-1, rev. 2

Utredning av stabilitet for dagens veg, rv.13 Trå - Kyrkjessvingen.

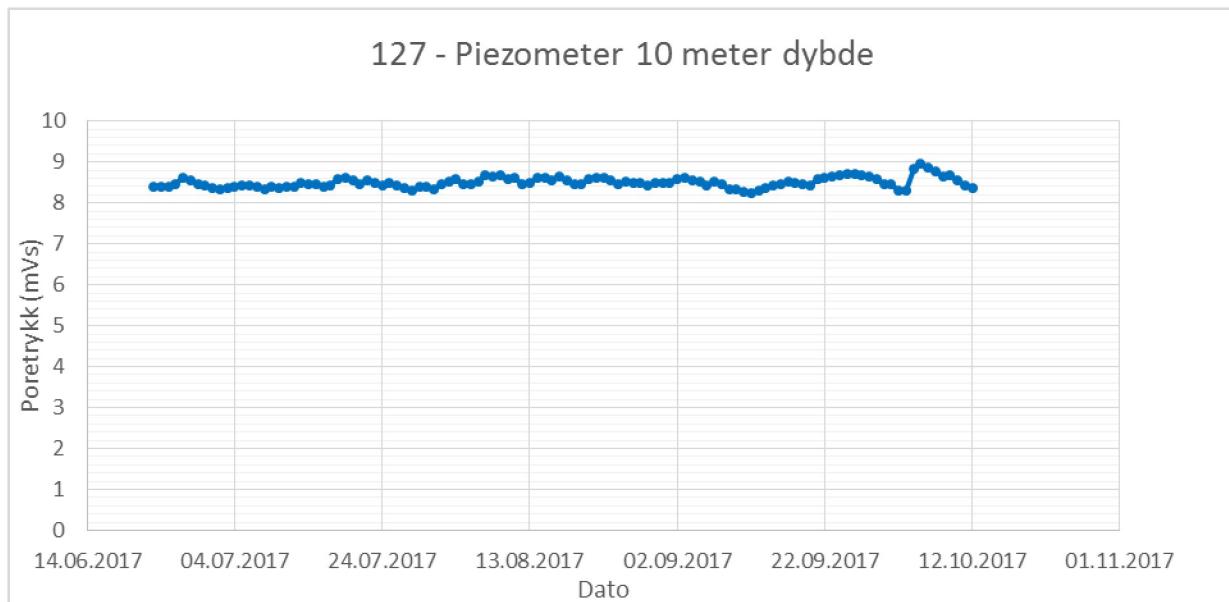
Figur 2: Piezometer, dybde 10 meter.

Det ble satt ned to piezometer med logging ved punkt 127. Den øverste måleren tyder på en grunnvannstand rundt 1,2-1,8 m under terrenget i loggeperioden (antatt hydrostatisk poretrykk over målernivået). Poretrykksøkning i dybden mellom de to målerne i punkt 127 er funnet å være tilnærmet lik hydrostatisk. Det kan likevel ikke utelukkes at det er poreovertrykk i grunnen på grunn av tette lag og topografi. Grunnvannsnivå er valgt modellert svakt stigene oppover i terrenget, se beregningsprofila. For å ta høyde for potensielt poreovertrykk er det i drenerte beregninger valgt å anta 110 % av hydrostatisk poretrykk med dybden fra og med topp leirlag.
