Oppdragsnavn: Hellefosstunet – RIG-bistand ifb. erosjon

Emne: Vurdering av erosjonsforhold

Dokumentkode: 1005997 – RIG-notat01 06122022

Dato: 7.12.2022

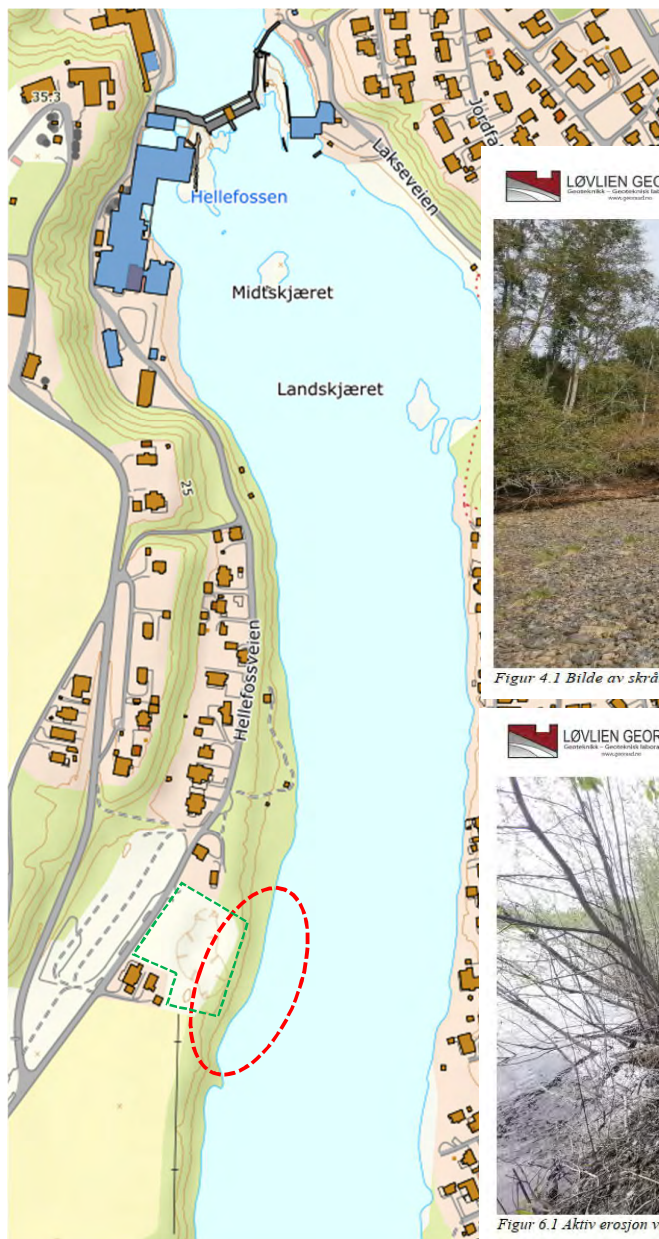
Figur 1 Lokalisering av eiendommen (grønn stipling) og den vurderte skråningen (rød stipling). Foto fra /3/ tatt 25.8.2022

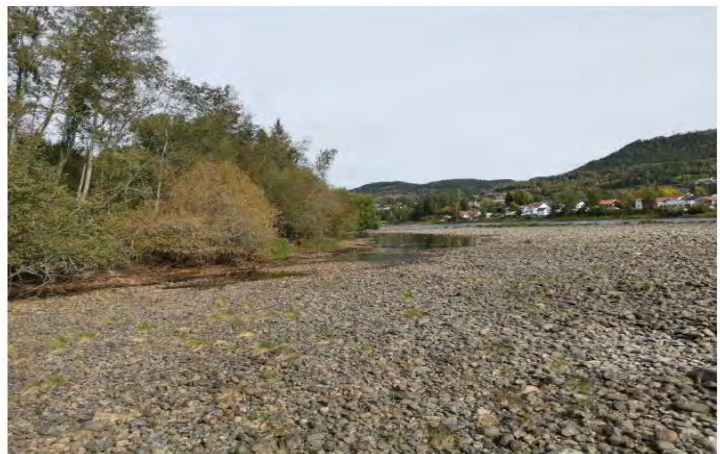
Figur 4.1 Bilde av skråningen, sett mot nord

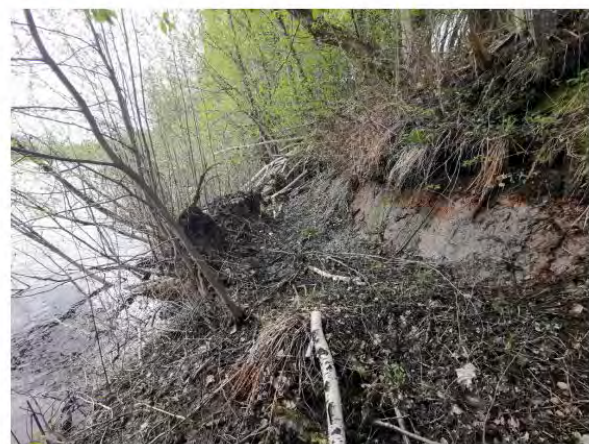
Figur 6.1 Aktiv erosjon ved profil B-B

I LGs rapport er det beskrevet observert grunnvannutstrømming i skråningen ved to befaringer, henholdsvis 30.4.2020 og 25.8.2022. Som nevnt innledningsvis ble det ved befaringen i august 2022 Det er dermed grunn til å tro at erosjonen skyldes vann fra skråningen som pipler/siver ut i overgangen mellom det permeable sandlaget og det ikke-permeable leirelaget. Denne overgangen ligger på ca. kote + 3–4.

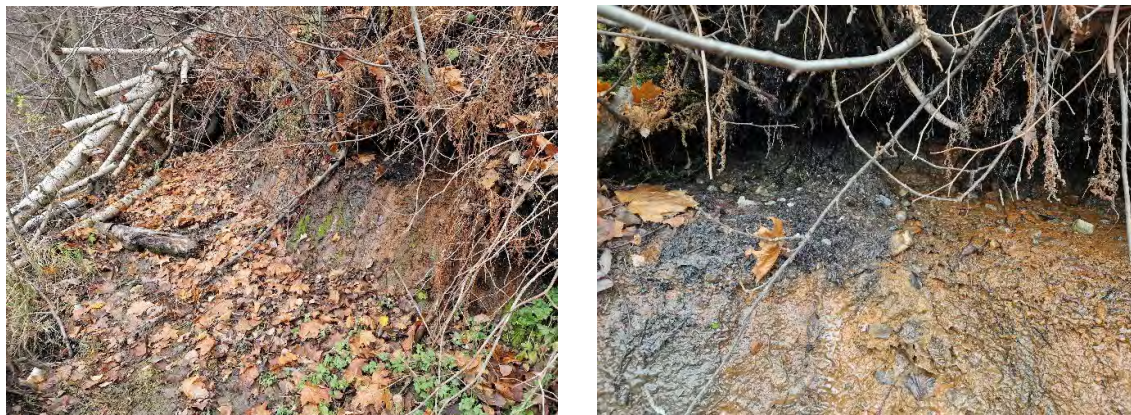
Det antas at årsaken til de utglidningene som kan observeres i skråningens nedre del, og som har gitt den eksponerte 'brattkanten' i overgangen mellom de sandige, permeable massene og det underliggende 'tette' leirelaget, skyldes en kombinasjon av redusert fasthet som følge av høyt vanninnhold (fra nedbør) og trær som med tiden har begynt å helle utover mot elva. Massene ligger i dag som en

Ved befaringen kom det vann på samme sted som tidligere rapportert. Ikke mye og med lav hastighet, men allikevel med synlig strømming. Vannet var klart, og det var ingen tegn til at det erodert i skråningen eller vasket ut materiale fra inne i skråningen. Den eksponerte leira var svært fast.

Figur 3 Bakkant av utglidning lengst nedstrøms på eiendommen. Foto fra befaring 17.11.2022

Basert på befaringen og øvrig vurderingsgrunnlag anses det ikke at det pågår noen aktiv erosjon som kan påvirke områdestabiliteten. Det må påregnes at det kan skje noe overflateerosjon i de eksponerte flatene og i den øvre bratte skråningen med friksjonsmasser. Tiltak for å bedre overflatestabiliteten kan være tildekking med f.eks. kokosmatter/lag med naturlig stein/grus i nedre del, og en utslaking av skråningen i øvre del, ev. i kombinasjon med naturlig stein/grus. Vegetering av skråningen med urter og gras og lave busker med godt rotsystem vil også være positivt. Etablering av kantskog med store trær bør unngås.

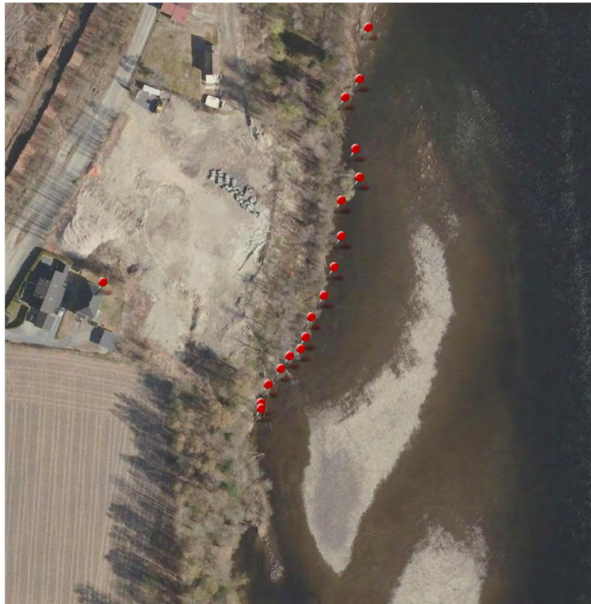
Flyfotografier tatt forskjellig år og til forskjellig årstid og vannstand. Røde nåler korresponderer for 2021 og 1965 og for 2005 og 2012. Hellefoss kraftverk (ca. 750 m oppstrøms) ble etablert 1952 (på østsiden) og senere i 1956 bygd ut med et kraftverk på vestsiden. Kraftverket er et elvekraftverk uten reguleringsmagasin, og påvirker derfor ved høye vannføringer vannstand og vannføring nedstrøms i liten grad.
