OPPDRAAG	Skred Brennstadmoen	DOKUMENTKODE	10218679-RIG-NOT-001
EMNE	Notat fra befaring, vurdering av årsak og forslag til tiltak	TILGJENGELIGHET	Åpen
OPPDRAAGSGIVER	NVE	OPPDRAAGSLEDER	Roger Kristoffersen
KONTAKTPERSON	Mads Johnsen	SAKSBEHANDLER	Roger Kristoffersen
KOPI	Vebjørn Opdahl, Stein Are Strand	ANSVARLIG ENHET	10234011 Geoteknikk Midt

15. april kl 5:15 oppdaget beboer i Brennstadmoen 14 at deler av veien utenfor huset hadde glidd ut mot Yttrabekken. Politi ble kontaktet. Rana kommune kontaktet geotekniker i Multiconsult Roger Kristoffersen kl 6:45. Geotekniker var på stedet ca 30 minutter seinere.

Notat fra befaring, vurdering av årsak og forslag til forbedring

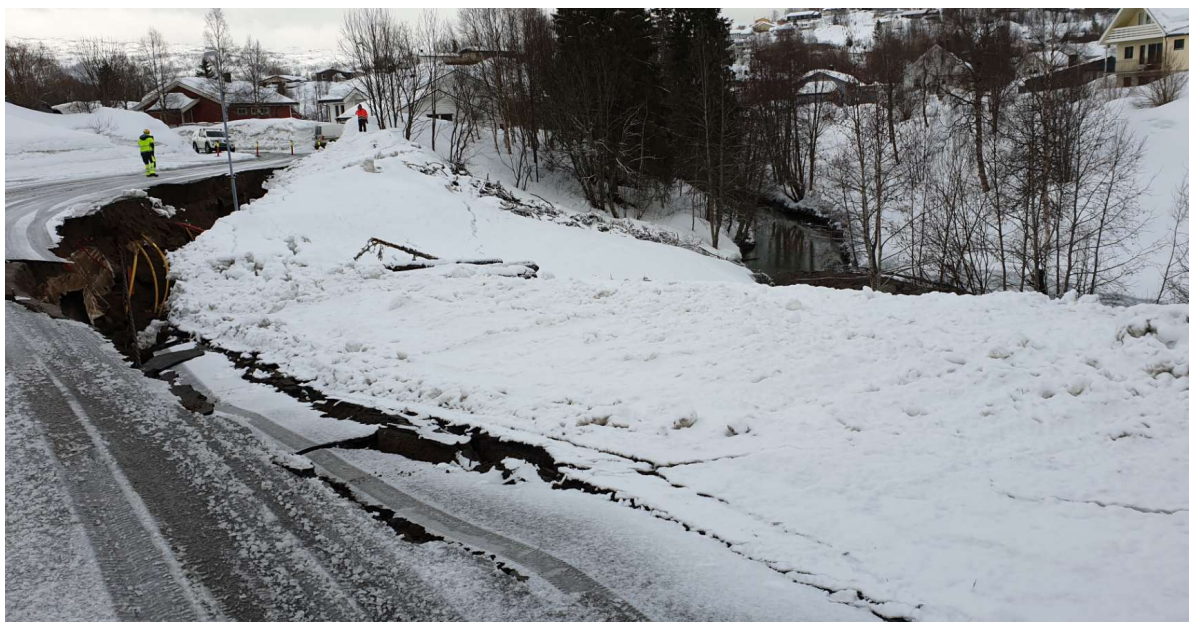
Ved befaringen på morgenen 15/4 ble det registrert en ca 2 m høy bruddkant i øvre del av skredet. I midten av bekken ble det registrert en like høy oppstuvning av masser. Som følge av oppstuvningen i bekken, hadde vannstanden begynt å stige i Yttrabekken oppstrøms for skredet.

Figur 2: Bilde tatt ved befaringen på morgenen 15/4. Bildet er tatt fra nord mot sør. Skredkanten synes til venstre i bildet. Bak snøen til høyre i bildet skimtes Yttrabekken med nedre del av skredet.

I den øvre delen av skredområdet er det en loddrett raskant på opptil 2 m (se figur 2). Etter at den nedre del av området er skredsikret, skal denne kanten tas ned. Dette gjøres ved at asfalten skjæres av 2 m fra fortauskanten. Massene nedenfor asfaltkanten planeres ut med helning ca 1:1,5. Det skal ikke tilføres eller kjøres bort masser i disse arbeidene.

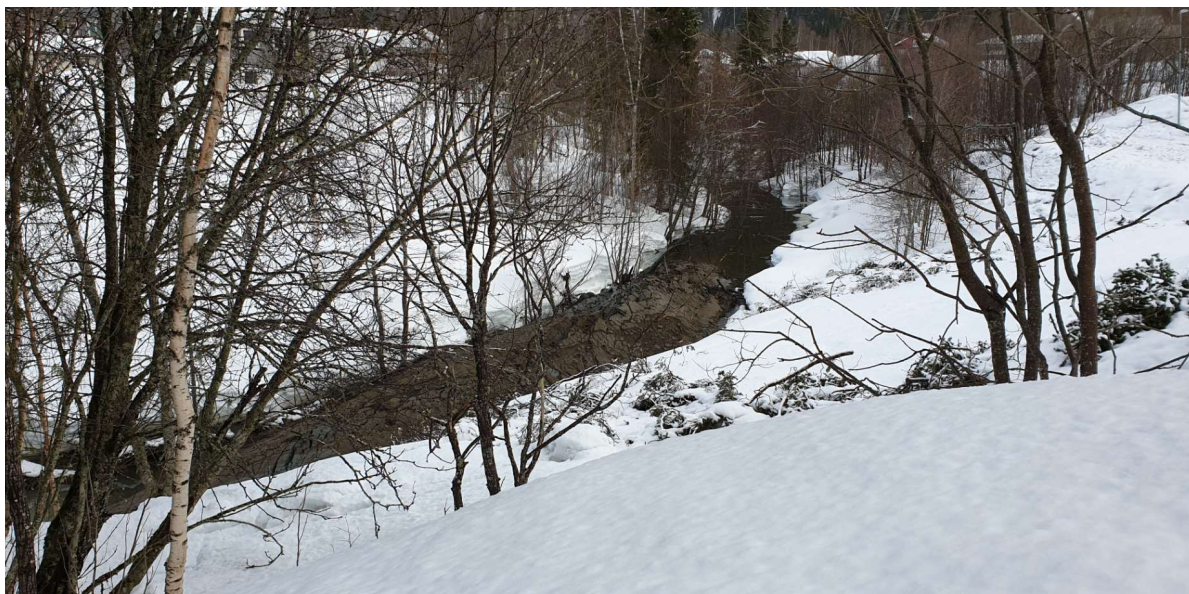
Figur 3: bildet er tatt fra sør mot nord. Bildet er tatt fra der person med orange jakke står på bilde 2. Bildet viser massene som er stuvet opp i bekken og vannstanden som har begynt å stige i bekken.

Lengden av bruddkanten i øvre del er ca 65 m. Lengden av de oppstuede massene i bunnen av skredet vurderes som vesentlig kortere, anslagsvis 50 m.

Skredet forårsaket en heving av vannivået på oppstrøms side med ca 1 m. Omtrent 2 timer etter skredet fant vannet seg en ny vei i høyre side av opprinnelig bekkeløp (sett oppstrøms). I løpet av de 2 dagene etter skredet, har vannet gradvis erodert bort sidekanten av de oppstuede massene i bekkibunnen, slik at vannivået pr 17/4 er ca 0,5 m over tidligere vannnivå. Volumet av de oppstuede massene som er erodert bort vurderes å være omtrent 5% av totalvolumet på de oppstuede massene.

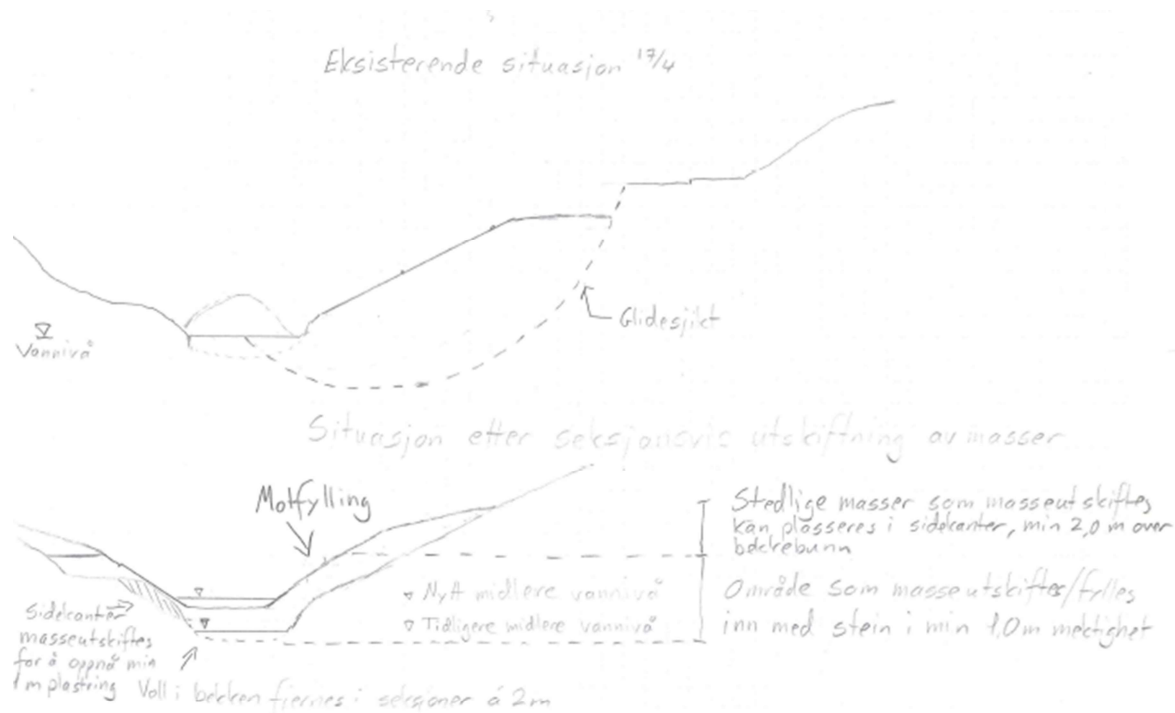
Figuren nedenfor viser et tverrsnitt av dagens situasjon øverst. Det nederste snittet viser hvordan det er planlagt etter at arbeidene er ferdig. Skissen og konseptet for den seksjonsvise utskiftningen av masser ble avklart i et møte med maskinførerne før arbeidene i selve skredområdet startet

Figur 5: Skisse som viser dagens situasjon (øverst). Det laveste punktet er bekkebunnen. De oppstuede massene vises over bekkebunnen. Snittet under viser situasjon etter masseutskifting. Bekkebunnen er hevet 1,5 m, massene i sidene er plastret med sprengstein.

Heving av bekkebunnen og motfylling nederst i skredet vurderes å føre til en vesentlig forbedring av sikkerheten. Høydeforskjellen mellom bunnen av bekken og veien var ca 9 m før skredet gikk. Når bekkebunnen heves 1,5 m, vil det redusere skråningshøyden med mer enn 15%. Dette vil føre til en vesentlig økning i sikkerheten mot nye skred.

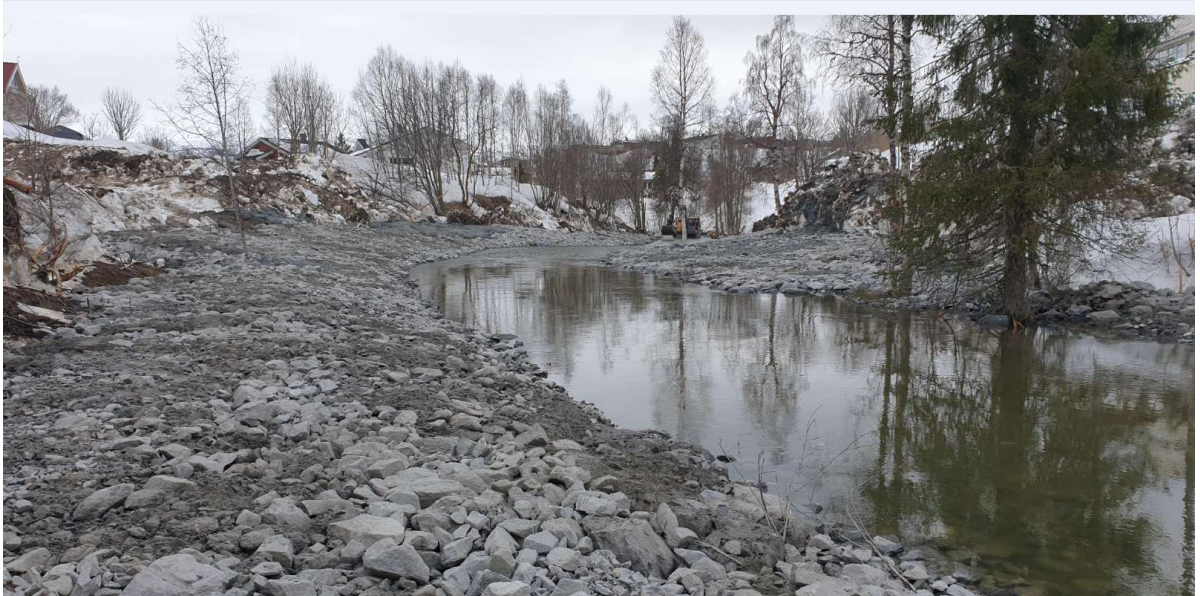
Figur 6: Bilde tatt 21/4. Steinmasser er ferdig innfylt i øverste del. Gravemaskinen i bakgrunnen holder på å etablere en terskel i bekken.

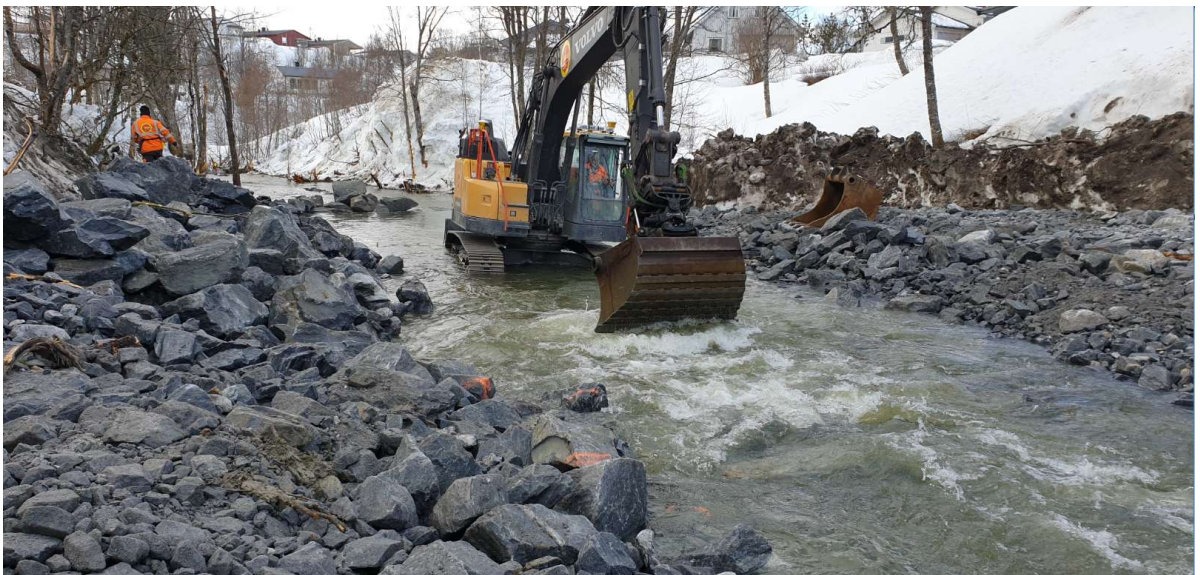
Figur 7: bilde tatt 21/4. Gravemaskinen i bildet holder på å etablere terskel. Steinen til venstre er stein til terskelen. Vannmengden i bekken har økt noe, og vanskeliggjør arbeidene.

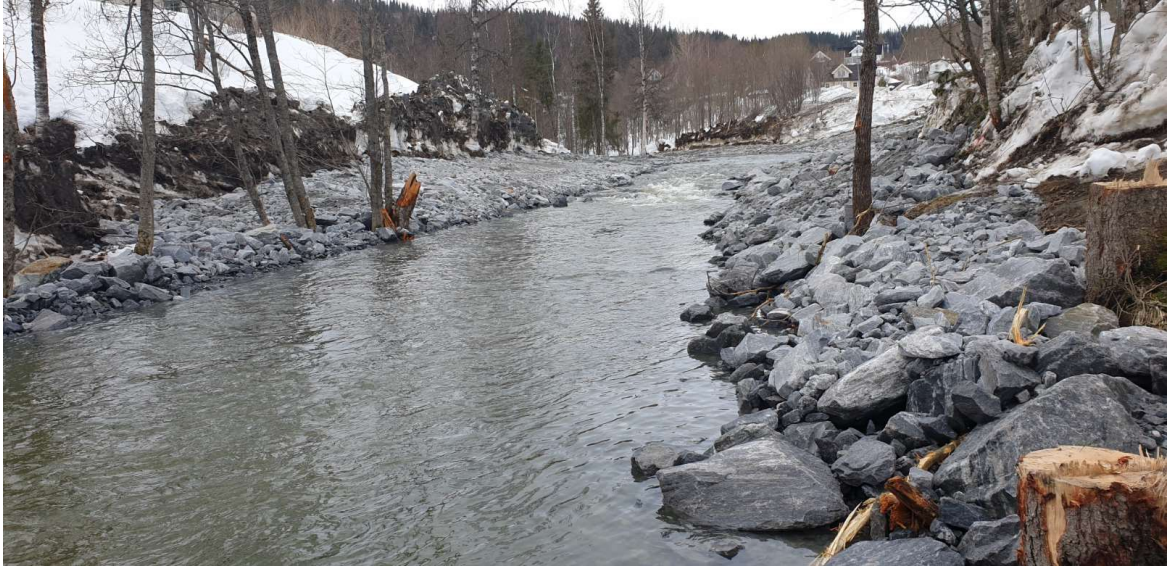
Figur 8: Bilde tatt 21/4 oppover bekken, like nedenfor terskelen.

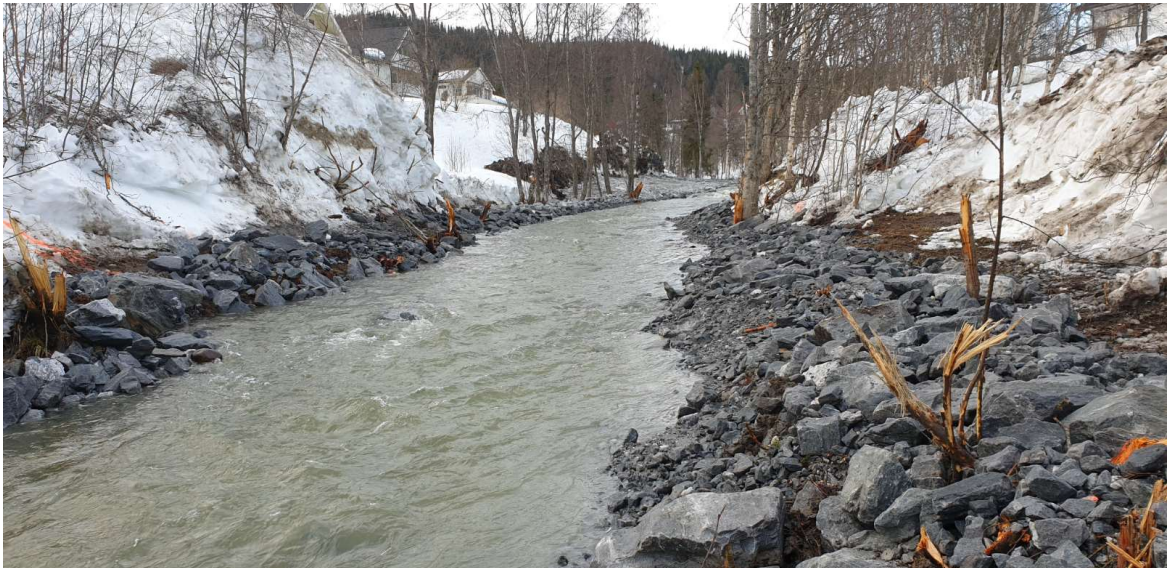
Figur 9: Bilde tatt 21/4 ved bergterskelen. Bildet er tatt oppover i bekken. Transportveien for stein er nå planert ut i bekken og i sidene. Øverst i bekken synes terskelen som ble etablert med stein.

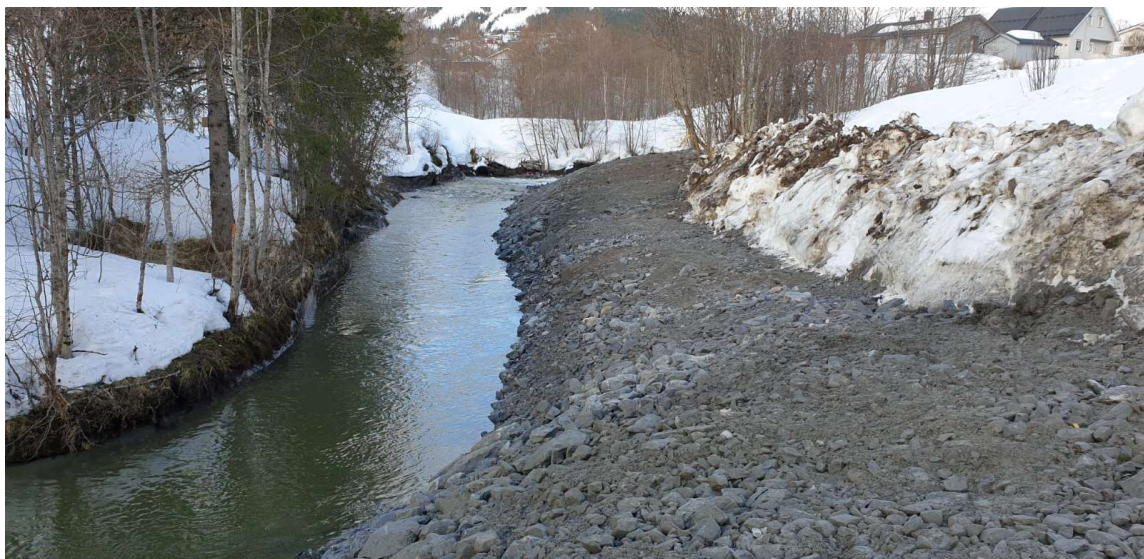
Figur 10: Bilde tatt i nederste del av bekken 24/4. Viser masser fra anleggsveien som er plassert til høyre for bekkeløpet. På venstre side av bekken er det berg i dagen. Bergterskelen i bekken er til høyre for svingen bakerst i bildet.

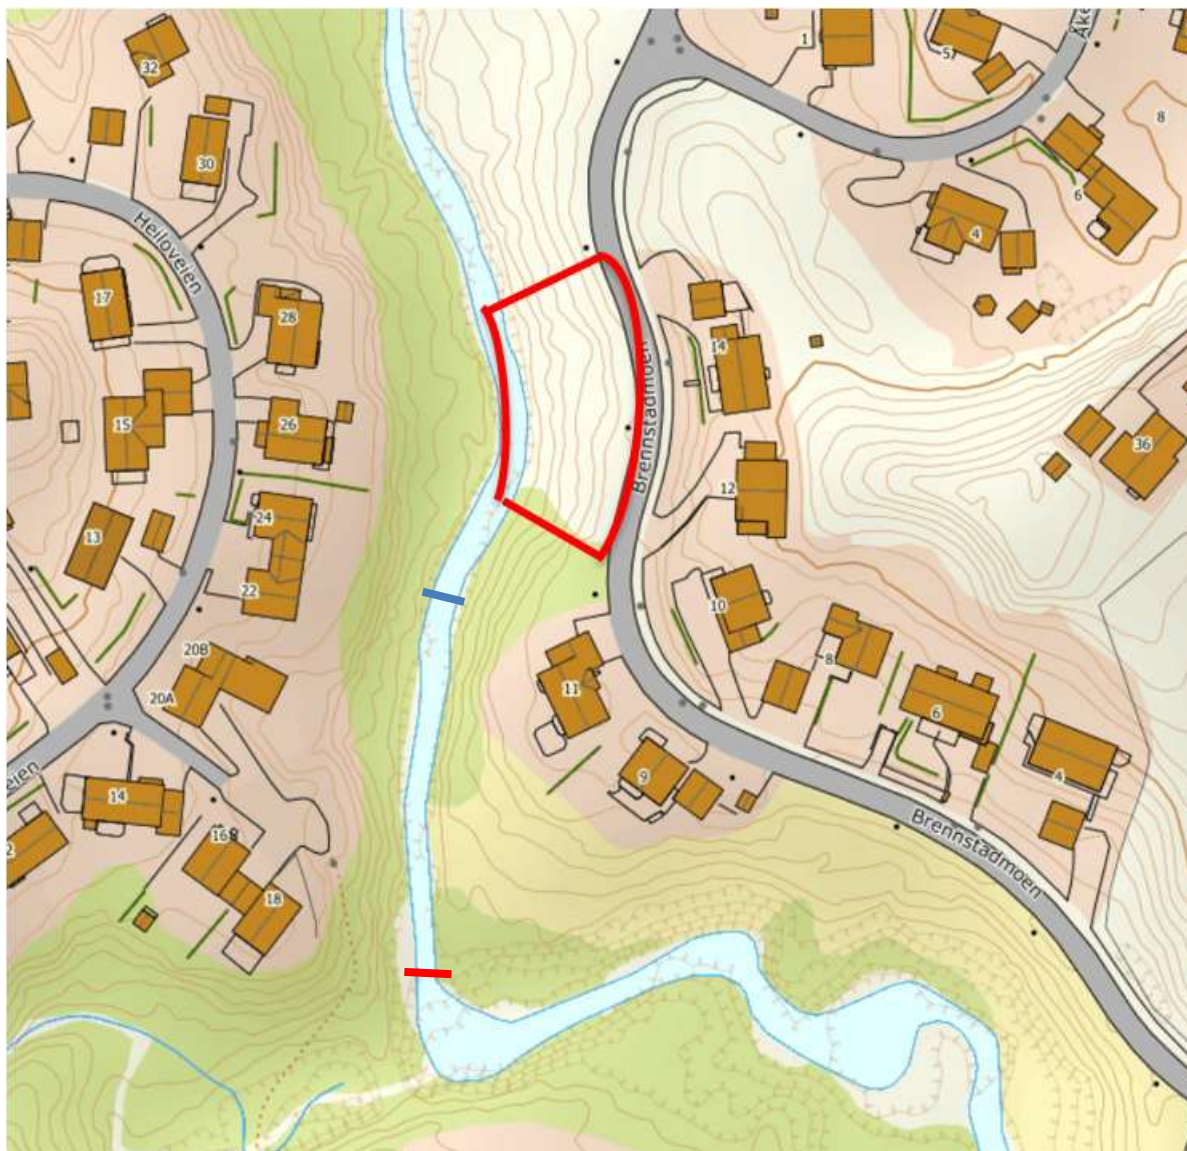
Figur 11: Figur som viser plassering av terskler i bekken. Plasseringen av tersklene er vist med blått. Omtrentlig plassering av dagens bergterskel er vist med rødt (Kartkilde: norgeskart.no)

I samråd med NVE ble det besluttet å etablere en terskel med høyde ca 0,7 m nedstrøms for skredet. Omtrentlig plassering av terskelen er vist på figur 11.

Tersklene ble etablert etter beskrivelse fra NVE. Terskelen har en lengde på 10 m. De øverste 2 m og nedre 2 m har samme fall som bekken (1%), mens de 6 m i mellom har til sammen 0,7 m fall. Midlere steinstørrelse for steinen i terskelen er 1,0 m.

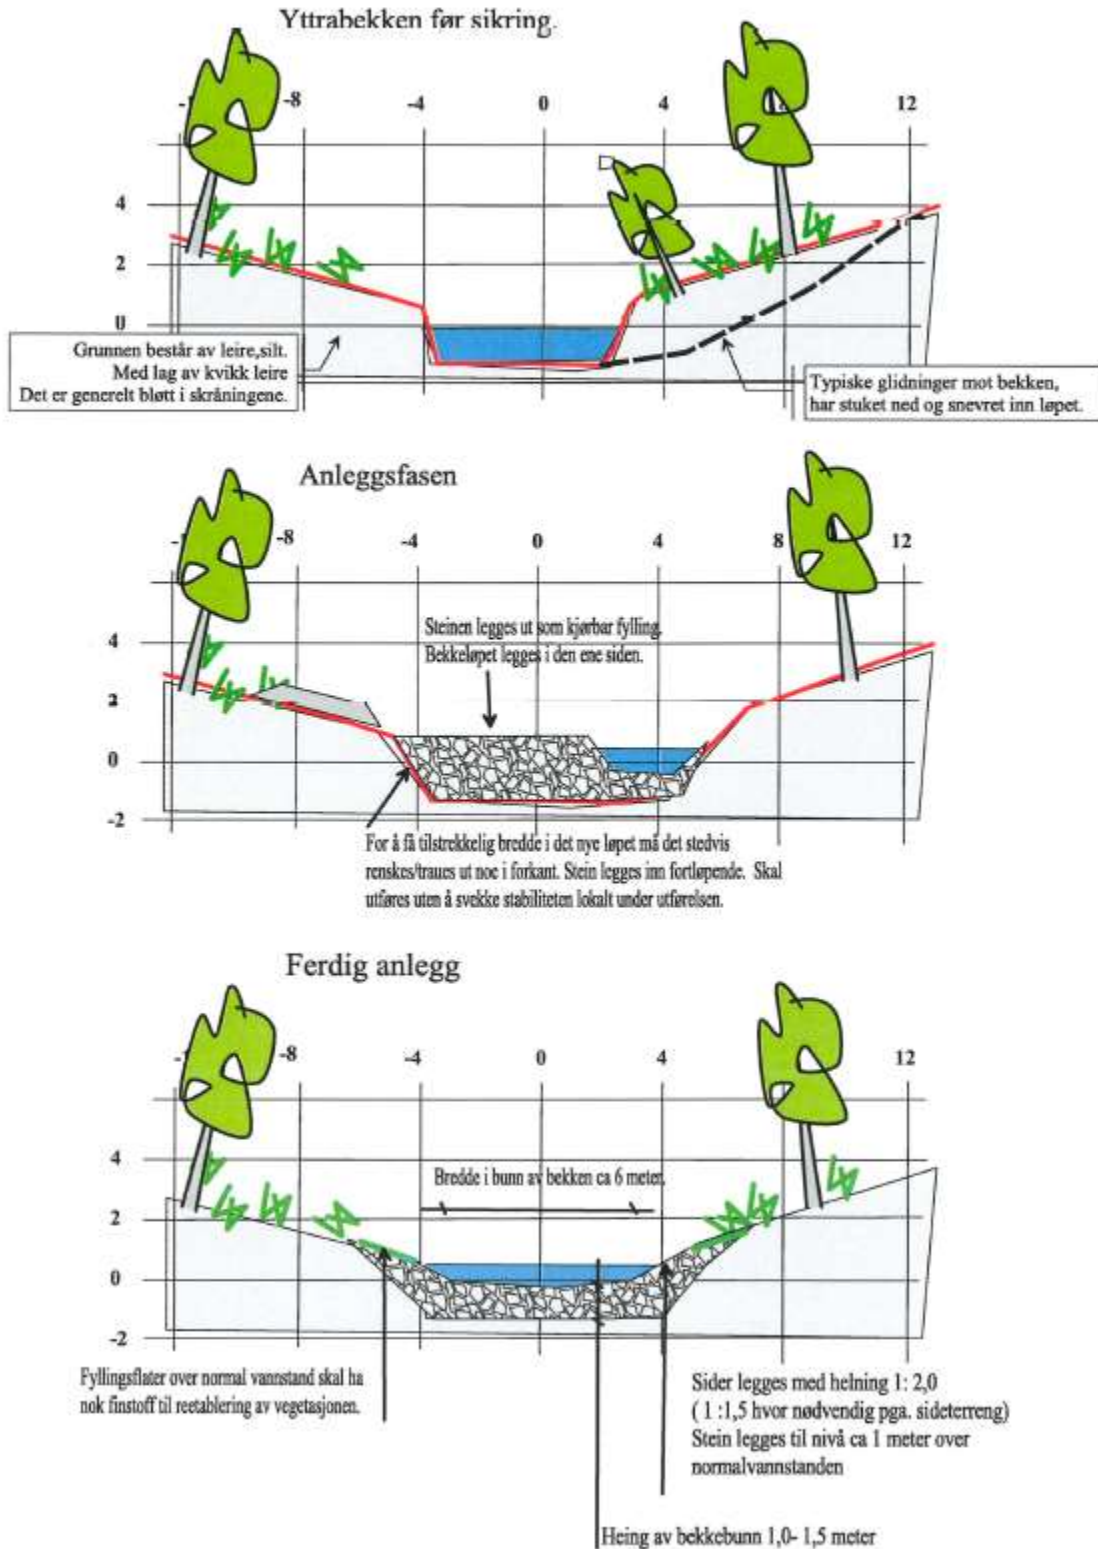
Tegning 5
VV10667 Utforming av fylling i Yttrabekken, prinsippsskisse
Før, under og etter sikringstiltak

Figur 12: Prinsippsnitt for sikring av Yttrabekken fra skredet og nedstrøms mot bergterskelen i bekken. Figuren er tegning 5 fra NVEs plan for sikring av Yttrabekken.

Anleggsveien ble arrondert etter hvert som gravemaskinene kjører ut av området, fra skredet og nedstrøms langs bekken. Stein ble lagt opp i sidekantene på bekken, slik at det unngås sideerosjon i framtida. Prinsippene er vist på figur 7:
