Oversiktskartlegging av kvikkleire, Arendal og Grimstad

BEFARINGSRAPPORT GRIMSTAD KOMMUNE

DOK.NR. 20160839-01-R
REV.NR. 0 / 2017-05-31

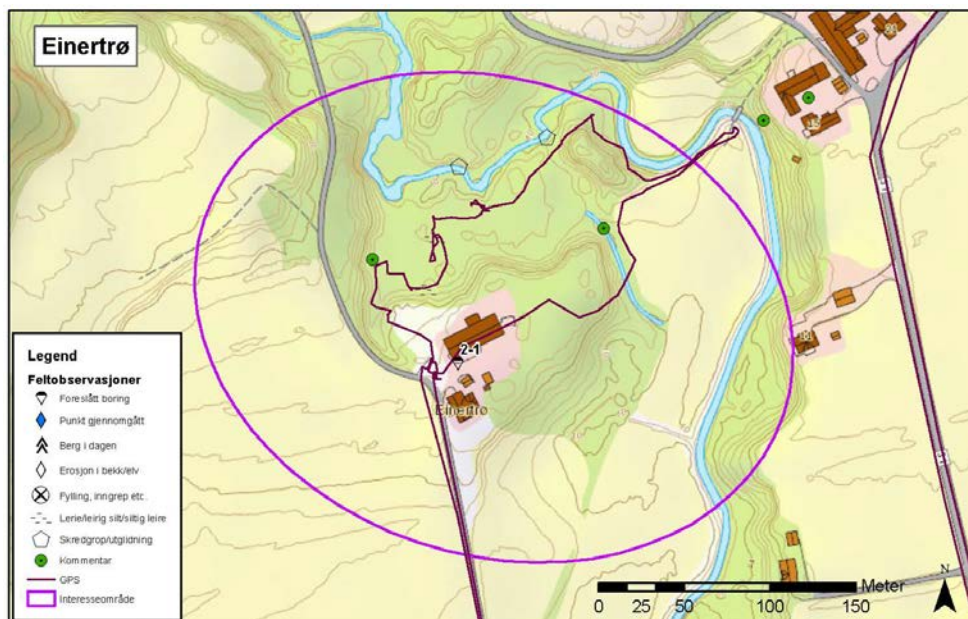
Figur 7 Interesseområde Einetrø

Beskrivelse av interesseområdet	Løsmasseterrasse/-skråning med bekk i nord og øst.
Løsmasser fra kvartærgeologisk kart og evt. avvik	Hav- og fjordavsetninger, breelvavsetninger rett nord for området. Oppstikkende berg i øst og vest.
Skråningshøyde	Ca. 10 m
Antatt elvedybde	Bekk – antatt under 1 m dybde.
Erosjon og observerte løsmasser ved bekk/elv	Overflateglidninger observert nord for bebyggelsen i skråning ned mot elven. Noe erosjon. Ingen eksponert leire observert. Leirige masser observert nedenfor terrassekanten.
Evt. forbygning/erosjonssikring langs bekk/elv	Steinplastring under hus på lav terrasse øst for bekken, ingen langs Einertø.
Inngrep (forbedring/forverring av stabiliteten)	Ingen.
Skredaktivitet	Overflateglidninger i sand nord for bebyggelsen.
Faresone omfatter (bebyggelse med mer)	Ett bolighus og tilhørende låve.
Tidligere grunnundersøkellesdata og evt. annen informasjon	Ingen tilgjengelig informasjon.

Forslag til boringer	1 dreietrykksondering på terrassen (ved bebyggelsen).

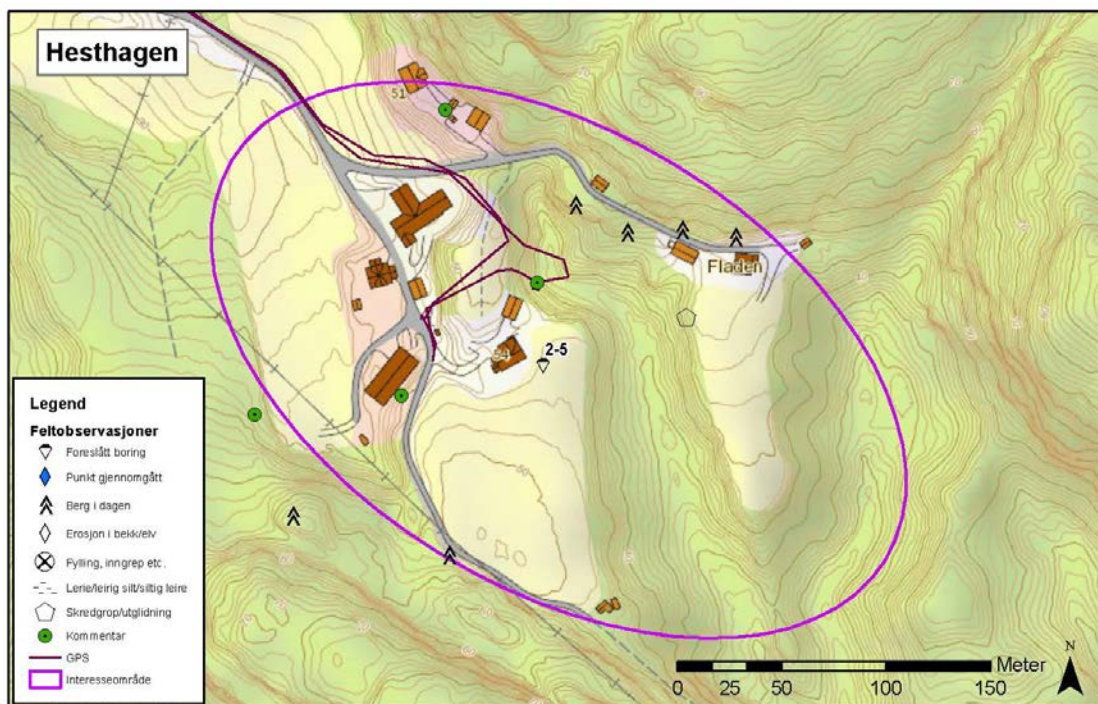
Figur 9 Interesseområde Hesthagen

Beskrivelse av interesseområdet	Løsmasseterrasse med gjenfylt ravinedal.
Løsmasser fra kvartærgeologisk kart og evt. avvik	Breelavsetning, hav- og fjordavsetninger sørøst og vest for området.
Skråningshøyde	Over 20 m.
Antatt elvedybde	Bekk, antatt under 1 m.
Erosjon og observerte løsmasser ved bekk/elv	Utglidning i sand ovenfor bekk, litt erosjon i bekkken.
Evt. forbygning/erosjonssikring langs bekk/elv	Ingen.
Inngrep (forbedring/forverring av stabiliteten)	Ravinedal er fylt igjen, dårlig stabilitet og utglidninger observert ved befaring.
Skredaktivitet	Utgliedning i fyllmasser i vest og i terrassekant i øst.
Faresone omfatter (bebyggelse med mer)	5 bolighus, flere garasjer/låver, ett næringsbygg (brudesalong/festlokale).
Tidligere grunnundersøkellesdata og evt. annen informasjon	Ingen tilgjengelig informasjon.
Forslag til boringer	En dreietrykksonderinger.

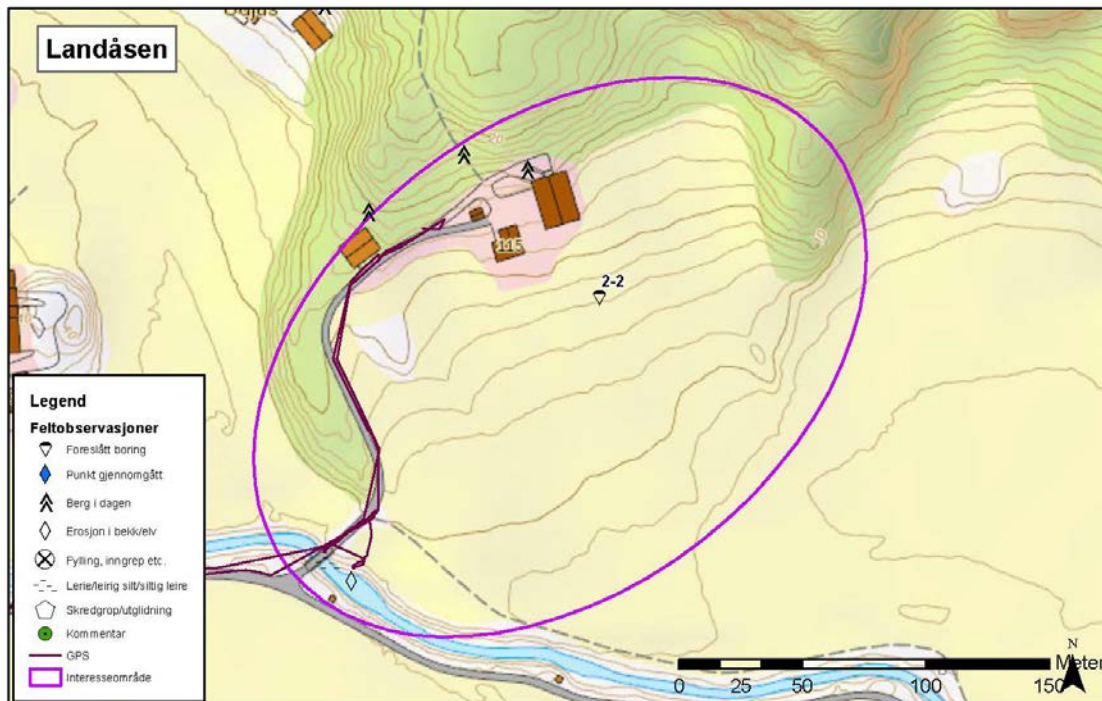
Figur 11 Interesseområde Landåsen.

Beskrivelse av interesseområdet	Løsmasseskråning med jevnt hellende terreng ned til elven Åna.
Løsmasser fra kvartærgeologisk kart og evt. avvik	Hav- og fjordavsetning, med berg som stiger opp nord for området.
Skråningshøyde	Ca 12 m.
Antatt elvedybde	Ca 1 m.
Erosjon og observerte løsmasser ved bekk/elv	Litt-noe erosjon i elvekanten, eksponert leire i elvekant.
Evt. forbygning/erosjonssikring langs bekk/elv	Steinplastring under broen.
Inngrep (forbedring/forverring av stabiliteten)	Ingen.
Skredaktivitet	Ingen observert ved befarings.
Faresone omfatter (bebyggelse med mer)	Ett bolighus, garasje og låve.
Tidligere grunnundersøkelserdata og evt. annen informasjon	Ingen tilgjengelig informasjon.
Forslag til boringer	En dreietrykksondering i skråningen nedenfor bebyggelsen.

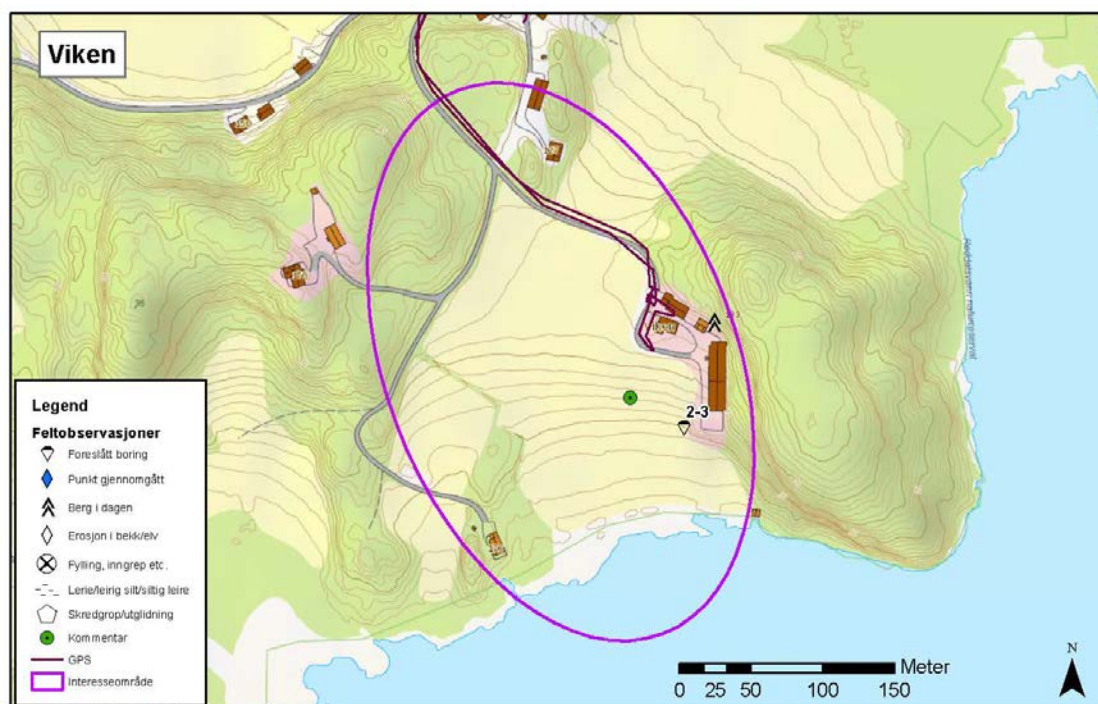
Figur 13 Interesseområde Viken.

Beskrivelse av interesseområdet	Løsmasseskråning, jevnt hellende ned til sjøkanten. Berg stiger opp i vest, nord og øst.
Løsmasser fra kvartærgeologisk kart og evt. avvik	Marine hav- og strandavsetninger.
Skråningshøyde	Ca 12 m.
Antatt elvedybde	Antar svakt hellende terreng ut i sjøen.
Erosjon og observerte løsmasser ved bekk/elv	Ingen bekk/elv. Mulig erosjon pga. bølger i Reddalsvannet.
Evt. forbygning/erosjonssikring langs bekk/elv	Ingen observert.
Inngrep (forbedring/forverring av stabiliteten)	Ingen.
Skredaktivitet	Ingen observert.
Faresone omfatter (bebyggelse med mer)	Ett bolighus, låve, garasje.
Tidligere grunnundersøkellesdata og evt. annen informasjon	Ingen tilgjengelig.
Forslag til boringer	En dreietrykksondering ca. midt i skråningen.

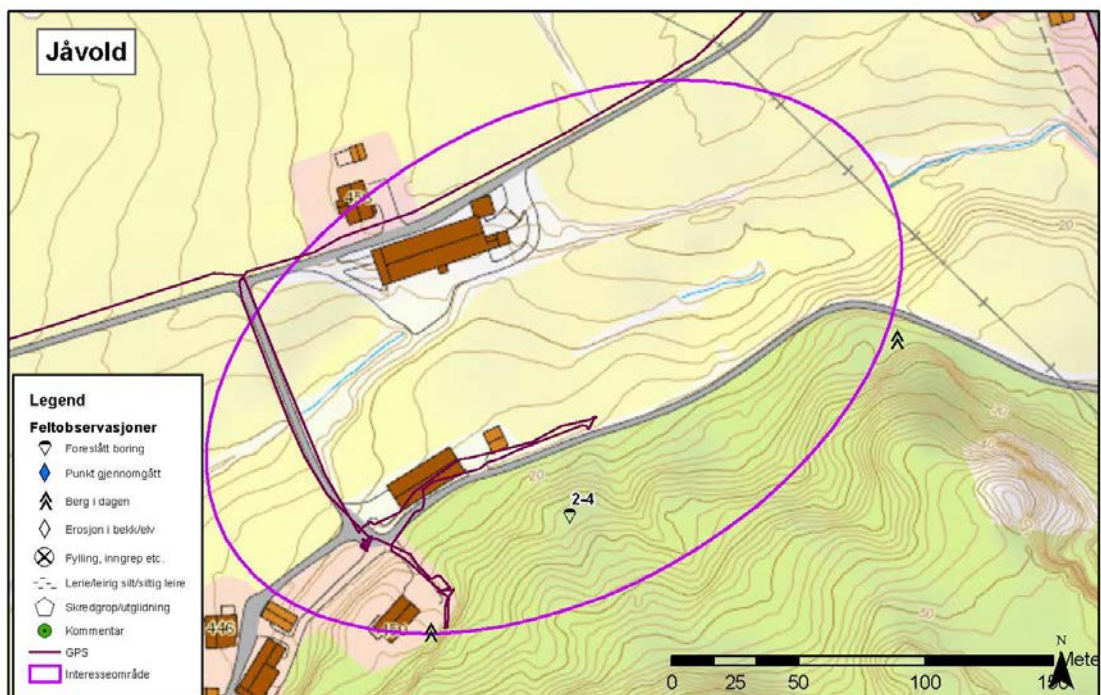
Figur 15 Interesseområde Jåvold

Beskrivelse av interesseområdet	Løsmasseskråning, noe oppstikkende berg nord og sør for skråningen.
Løsmasser fra kvartærgeologisk kart og evt. avvik	Hav- og strandavsetninger, morenemateriale og berg i sørøst.
Skråningshøyde	Over 15 m.
Antatt elvedybde	Drensgrøft-ikke relevant her.
Erosjon og observerte løsmasser ved bekk/elv	Ikke relevant
Evt. forbygning/erosjonssikring langs bekk/elv	Ikke relevant
Inngrep (forbedring/forverring av stabiliteten)	Ingen
Skredaktivitet	Ingen observerte hendelser
Faresone omfatter (bebyggelse med mer)	Låve, bolighus
Tidligere grunnundersøkelserdata og evt. annen informasjon	Ingen tilgjengelig informasjon
Forslag til boringer	En dreietrykkssondering, i skråningen bak låven.

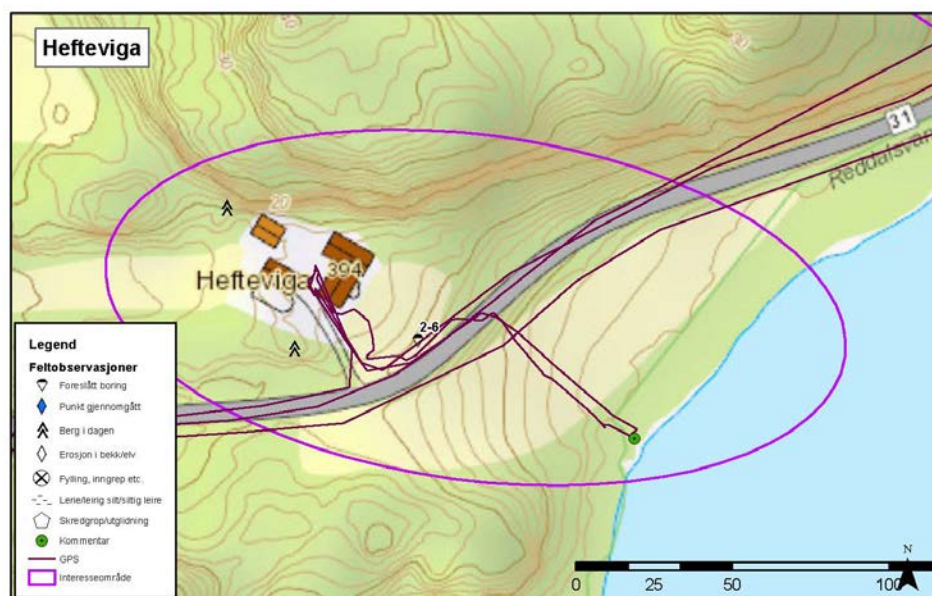
Figur 17 Interesseområde Hefteviga

Beskrivelse av interesseområdet	Jevnt hellende løsmasseterrasse fra Reddalsvannet og opp mot berg i dagen i nord.
Løsmasser fra kvartærgeologisk kart og evt. avvik	Dels hav- og fjordavsetninger, dels marine strandavsetninger. Berg i dagen i sør og i nord.
Skråningshøyde	Ca 14 m.
Antatt elvedybde	Ikke relevant. Antar slakt, jevnt hellende terreng utover i vannet.
Erosjon og observerte løsmasser ved bekk/elv	Ingen erosjon.
Evt. forbygning/erosjonssikring langs bekk/elv	Ingen.
Inngrep (forbedring/forverring av stabiliteten)	Ingen.
Skredaktivitet	Ingen observert.
Faresone omfatter (bebyggelse med mer)	Bolighus med garasje og bod, Rv31.
Tidligere grunnundersøkellesdata og evt. annen informasjon	Ingen informasjon.
Forslag til boringer	En dreietrykksondering.

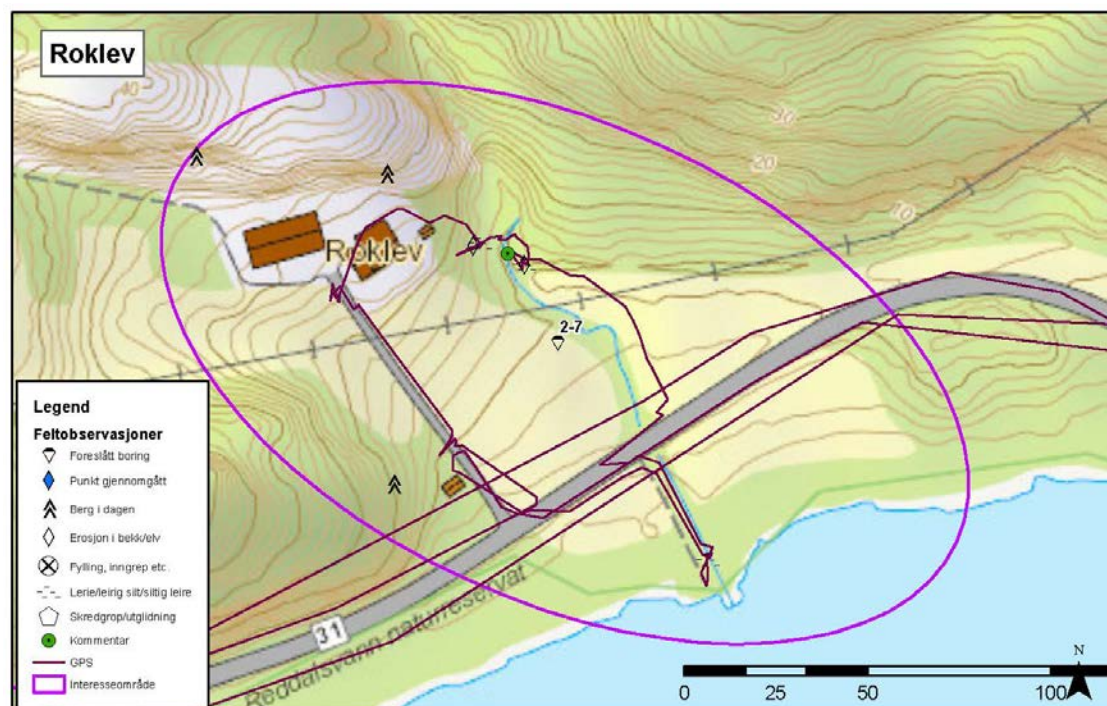
Figur 19 Interesseområde Roklev

Beskrivelse av interesseområdet	Jevnt hellende løsmasseterrasse fra Reddalsvannet og opp til berg i dagen i nord.
Løsmasser fra kvartærgeologisk kart og evt. avvik	Marin strandavsetning, berg i dagen i sørvest og nord.
Skråningshøyde	Over 15 m.
Antatt elvedybde	Liten bekk, under 1 m dybde. Antar jevnt hellende terreng i Reddalsvannet.
Erosjon og observerte løsmasser ved bekk/elv	Erosjon fra dreneringsrør i skråningen øst huset. Kraftig erosjon i leire helt ned til veien.
Evt. forbygning/erosjonssikring langs bekk/elv	Ingen.
Inngrep (forbedring/forverring av stabiliteten)	Dreneringsrør av nyere dato, bidrar til lokal erosjon ved utløpet.
Skredaktivitet	Ingen observert.
Faresone omfatter (bebyggelse med mer)	Hus og låve, Rv 31. Kraftlinje (regional)
Tidligere grunnundersøkellesdata og evt. annen informasjon	Ingen tilgjengelig informasjon.
Forslag til boringer	En dreietrykksoneing.

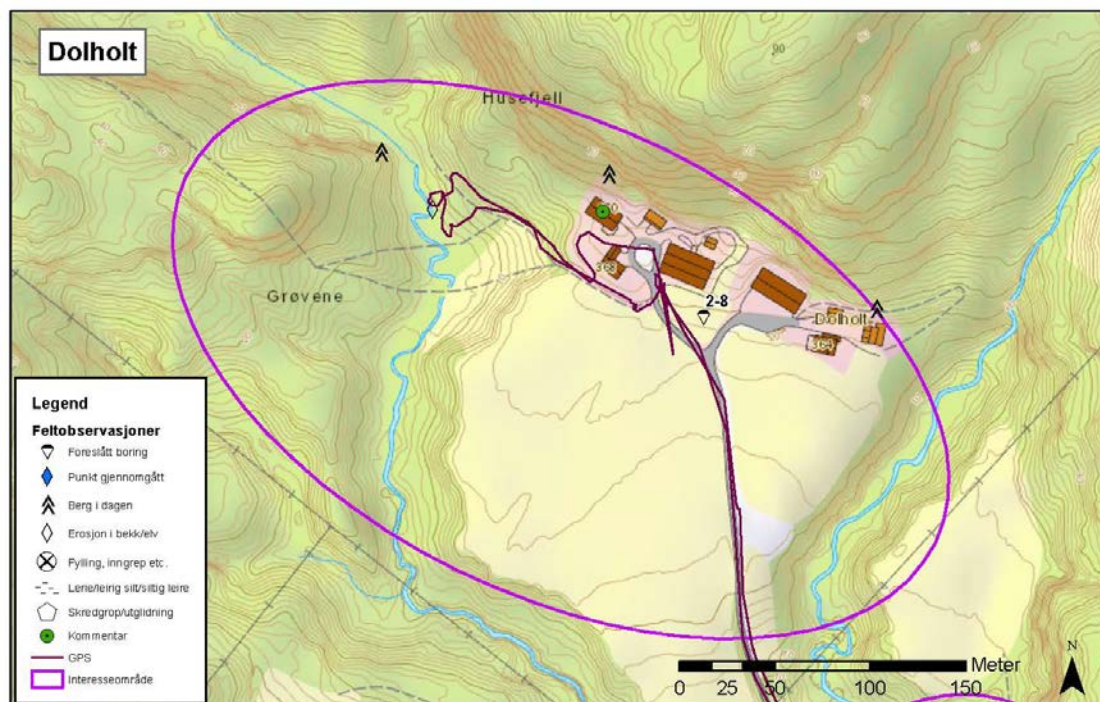
Figur 21 Interesseområde Dolholt.

Beskrivelse av interesseområdet	Løsmasseterrasse i øst og vest mellom Dolholtbekken og Grøvene, jevnt hellende terreng fra bebyggelsen mot sør, brattkant mot bekkene.
Løsmasser fra kvartærgeologisk kart og evt. avvik	Marin strandavsetning, berg i dagen i nord og i vest.
Skråningshøyde	Over 15 m.
Antatt elvedybde	Antar ca 1 m.
Erosjon og observerte løsmasser ved bekk/elv	Noe erosjon i bekkekant, ikke observert eksponert leire.
Evt. forbygning/erosjonssikring langs bekk/elv	Ingen.
Inngrep (forbedring/forverring av stabiliteten)	Ingen.
Skredaktivitet	Ingen observert.
Faresone omfatter (bebyggelse med mer)	To boligheter, flere låver/uthus. To boligheter nedenfor området kan rammes av et skred.
Tidligere grunnundersøkellesdata og evt. annen informasjon	Ingen informasjon tilgjengelig.
Forslag til boringer	En dreierykksondering ved bebyggelsen.

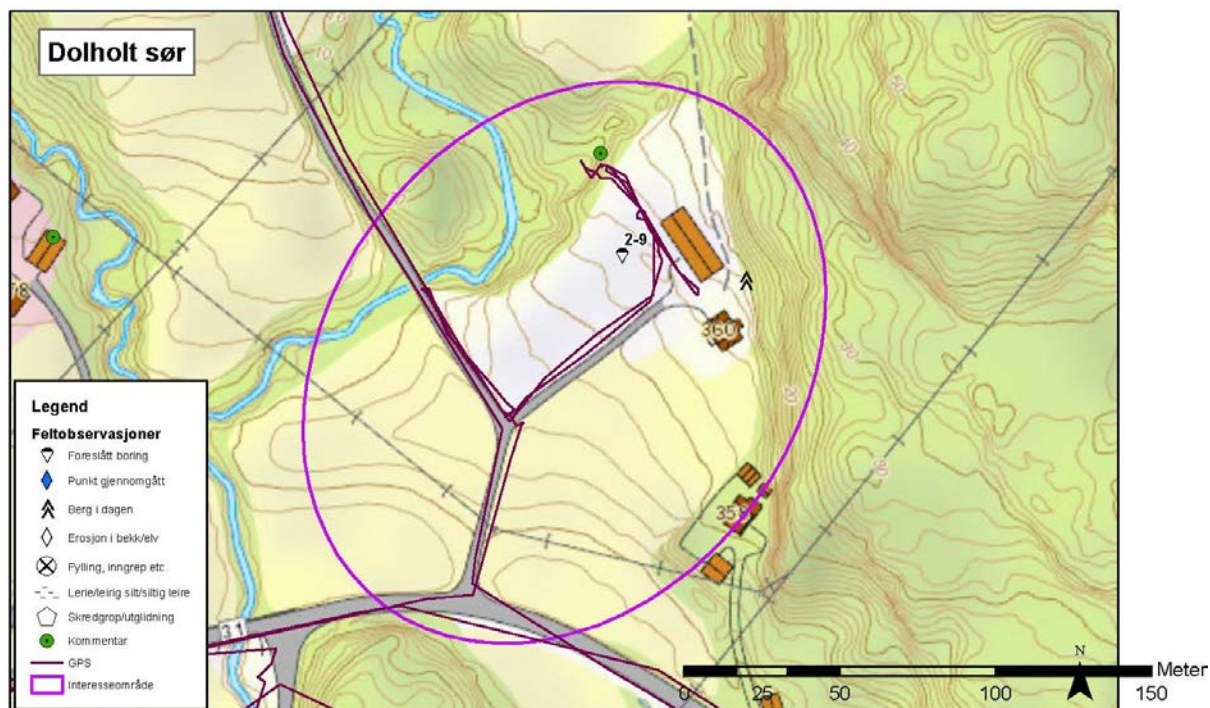
Figur 23 Interesseområde Dolholt sør

Beskrivelse av interesseområdet	Bratt ravine vest-nordvest, jevnt hellende skråning ned mot Rv 31.
Løsmasser fra kvartærgeologisk kart og evt. avvik	Marin strandavsetning, berg i dagen i øst.
Skråningshøyde	Ca 12 m.
Antatt elvedybde	Ca. 1 m.
Erosjon og observerte løsmasser ved bekk/elv	Ingen observert erosjon i ravinen eller i bekken.
Evt. forbygning/erosjonssikring langs bekk/elv	Ingen.
Inngrep (forbedring/forverring av stabiliteten)	Ingen.
Skredaktivitet	Ingen observert.
Faresone omfatter (bebyggelse med mer)	To boligheter, garasjer, Rv 31.
Tidligere grunnundersøkellesdata og evt. annen informasjon	Ingen tilgjengelig informasjon.
Forslag til boringer	En dreietrykksondering foran låven.

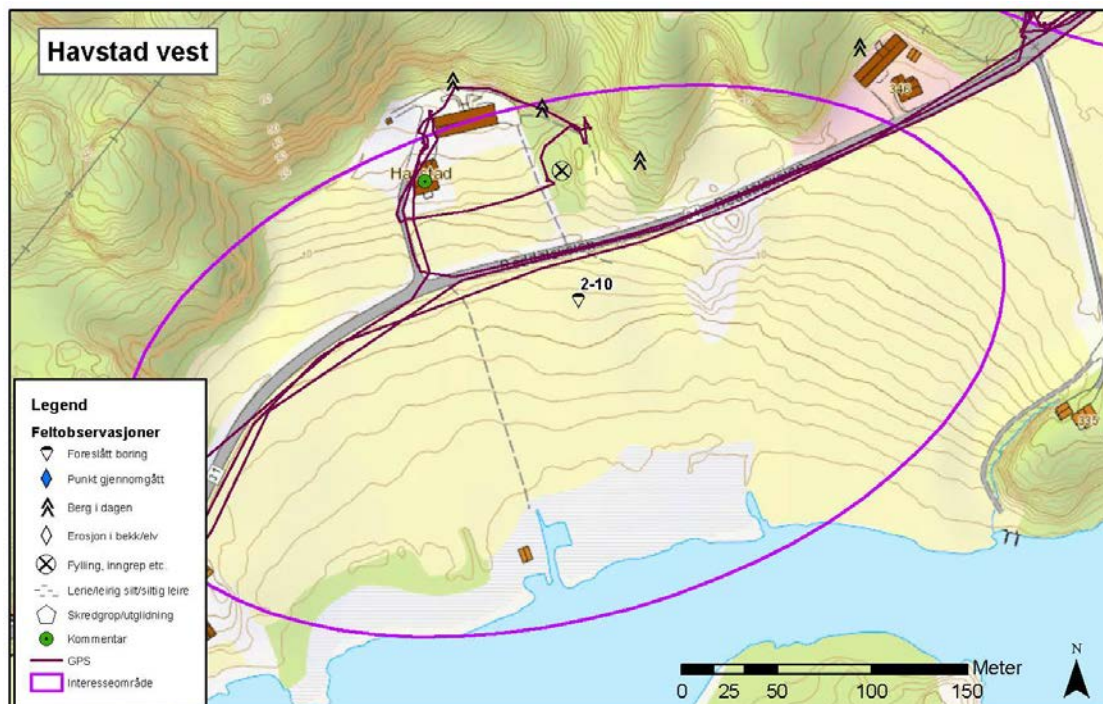
Figur 25 Interesseområde Havstad vest

Beskrivelse av interesseområdet	Jevn hellende løsmasseskråning, berg stiger opp i bakkant (nord).
Løsmasser fra kvartærgeologisk kart og evt. avvik	Hav- og fjordavsetning, berg i dagen i nord.
Skråningshøyde	Ca. 17 m.
Antatt elvedybde	Ikke relevant. Antar at sjøbunn er jevnt hellende.
Erosjon og observerte løsmasser ved bekk/elv	Ikke relevant.
Evt. forbygning/erosjonssikring langs bekk/elv	Ikke relevant.
Inngrep (forbedring/forverring av stabiliteten)	Grunneiere har laget en andedam, noe fylling, dreneringsrør kommer ned fra ravine i nordøst.
Skredaktivitet	Ingen observert.
Faresone omfatter (bebyggelse med mer)	Boligenhet, låve, sjøhus. Rv 31.
Tidligere grunnundersøkellesdata og evt. annen informasjon	Beboer kunne opplyse at huset antageligvis står på berg, men det ble ikke observert berg i dagen ved huset under befaring.
Forslag til boringer	En dreitrykksondering nedenfor veien.

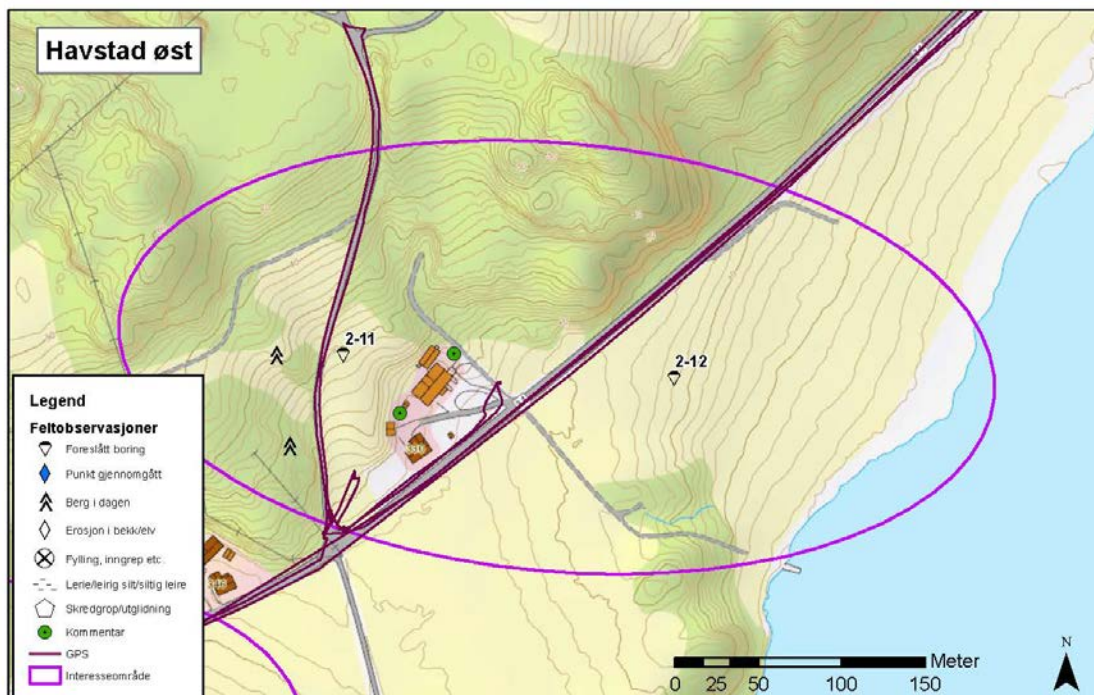
Figur 27 Interesseområde Havstad øst

Beskrivelse av interesseområdet	Jevnt hellende løsmasseskråning ned til Landvikvannet, berg i dagen i øst og i vest.
Løsmasser fra kvartærgeologisk kart og evt. avvik	Hav- og fjordavsetning, berg i dagen. Nord for bebyggelsen breeelvavsetninger.
Skråningshøyde	Ca 20 m ved bebyggelsen, skråningen går opp til 50 m.
Antatt elvedybde	Ingen elv. Antar slak, jevnt hellende sjøbunn.
Erosjon og observerte løsmasser ved bekk/elv	Ikke relevant.
Evt. forbygning/erosjonssikring langs bekk/elv	Ikke relevant.
Inngrep (forbedring/forverring av stabiliteten)	Ingen.
Skredaktivitet	Ingen observert.
Faresone omfatter (bebyggelse med mer)	To boligenheter, garasje. Rv 31.
Tidligere grunnundersøkellesdata og evt. annen informasjon	Ingen tilgjengelig informasjon.
Forslag til boringer	To dreietrykksonderinger; en ovenfor bebyggelsen og en nedenfor hovedvegen.

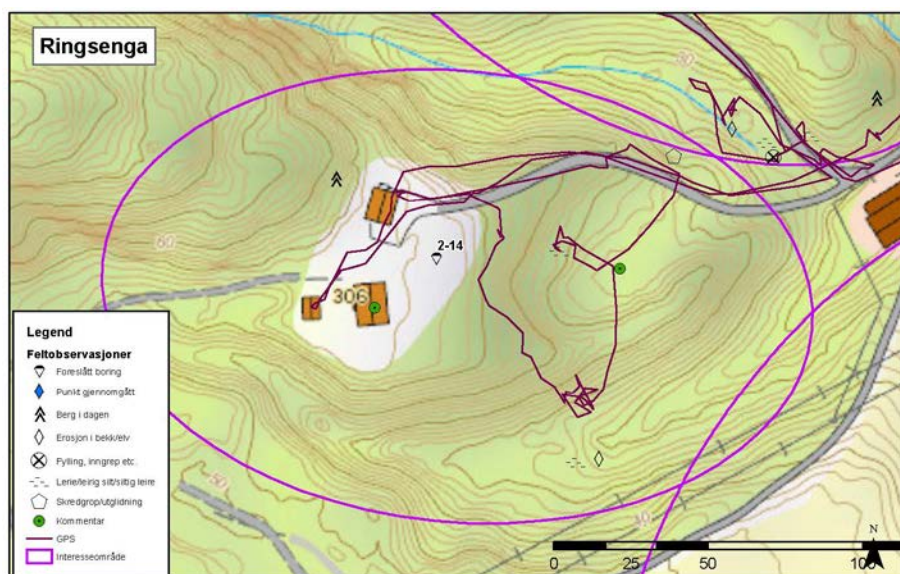
Figur 29 Interesseområde Ringsenga.

Beskrivelse av interesseområdet	Løsmasseterrasse med raviner i nord og sør, berg i dagen i bakkant av terrassen.
Løsmasser fra kvartærgeologisk kart og evt. avvik	Breelavsetninger, berg i dagen i vest. Hav- og fjordavsetninger rundt breelavsetningen.
Skråningshøyde	Ca. 30 m.
Antatt elvedybde	Under 1 m.
Erosjon og observerte løsmasser ved bekk/elv	Erosjon observert i bekkene nord og sør for området. Leire i dagen i begge bekkene.
Evt. forbygning/erosjonssikring langs bekk/elv	Ingen.
Inngrep (forbedring/forverring av stabiliteten)	Terrassen har vært et sanduttak, stoppet pga. påtruffet leire. Det står igjen to sandrygger på hver side av uttaksområdet.
Skredaktivitet	Gammel skredgrop nord i området, i ene ryggen som står igjen etter sanduttaket.
Faresone omfatter (bebyggelse med mer)	Boligenhet og garasje på terrassen, bebyggelse nedenfor terrassen kan rammes av et skred.
Tidligere grunnundersøkellesdata og evt. annen informasjon	Ingen tilgjengelig informasjon.

Forslag til boringer	En dreietrykksondering på toppen av skråningen.

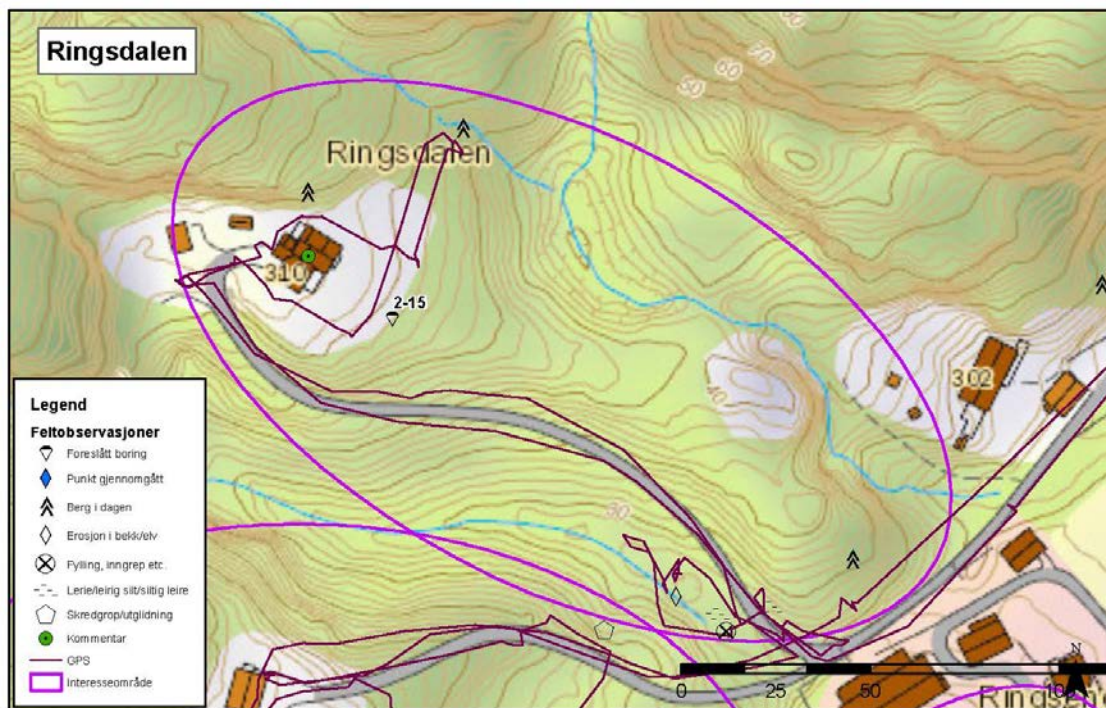
Figur 31 Interesseområde Ringsdalen.

Beskrivelse av interesseområdet	Løsmasseterrasse med berg i dagen i nord og øst.
Løsmasser fra kvartærgeologisk kart og evt. avvik	Hav- og fjordavsetninger, berg i dagen i nord og øst.
Skråningshøyde	Ca. 32 m .
Antatt elvedybde	Ca. 1 m.
Erosjon og observerte løsmasser ved bekk/elv	Litt-noe erosjon i bekken sør i området.
Evt. forbygning/erosjonssikring langs bekk/elv	Ingen.
Inngrep (forbedring/forverring av stabiliteten)	Liten oppfylling sør i området.
Skredaktivitet	Ingen observert.
Faresone omfatter (bebyggelse med mer)	Boligenhet og garasje på terrassen, boligenhet og bebyggelsen nedenfor terrassen kan rammes av et evt. skred.
Tidligere grunnundersøkellesdata og evt. annen informasjon	Ingen tilgjengelig informasjon.
Forslag til boringer	En dreietrykksondering nær bebyggelsen.

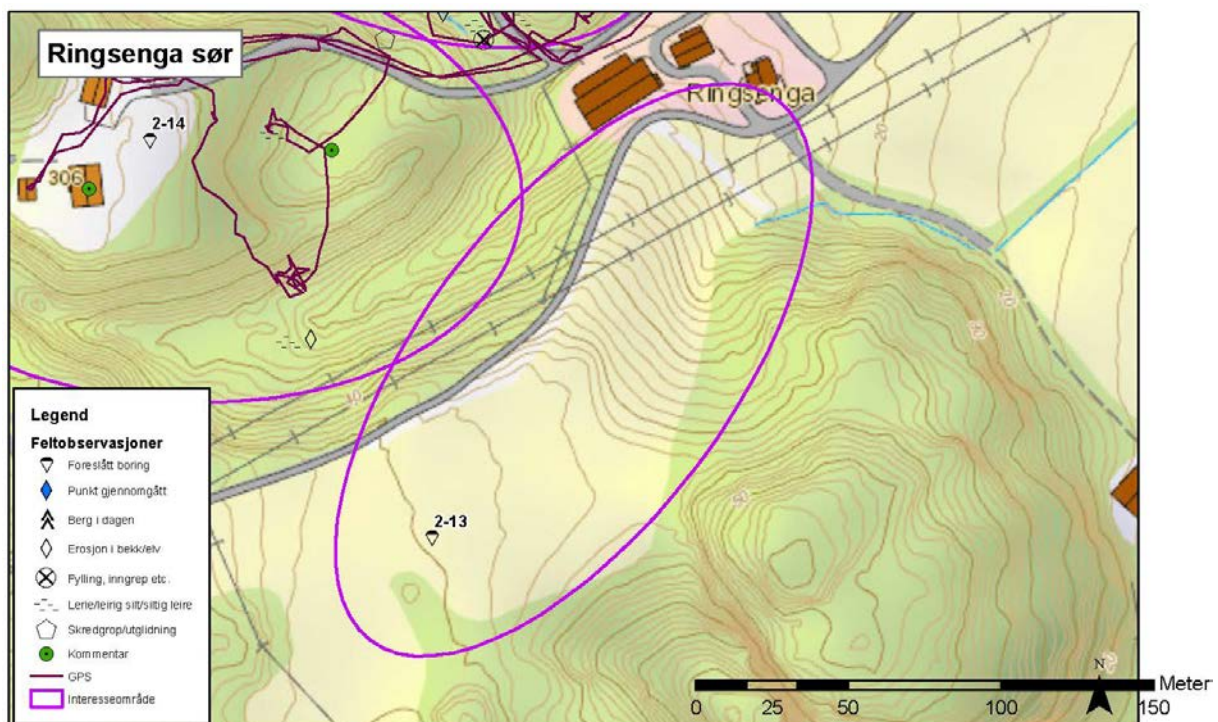
Figur 33 Interesseområde Ringsenga sør

Beskrivelse av interesseområdet	Løsmasseterrasse med jevn helling, bekk i nord for terrassen. Berg i dagen i sør.
Løsmasser fra kvartærgeologisk kart og evt. avvik	Fjord- og havavsetninger, breelvavsetninger i nord, berg i dagen i sør.
Skråningshøyde	Over 25 m.
Antatt elvedybde	Ca. 1 m.
Erosjon og observerte løsmasser ved bekk/elv	Litt-noe erosjon i bekken sør i området.
Evt. forbygning/erosjonssikring langs bekk/elv	Ingen.
Inngrep (forbedring/forverring av stabiliteten)	Ingen.
Skredaktivitet	Ingen observert.
Faresone omfatter (bebyggelse med mer)	Et skred vil treffe bebyggelsen nedenfor sonen, flere boligenheter og et industribygg.
Tidligere grunnundersøkellesdata og evt. annen informasjon	Ingen tilgjengelig informasjon.
Forslag til boringer	En dreietrykksondering på toppen av skråningen.

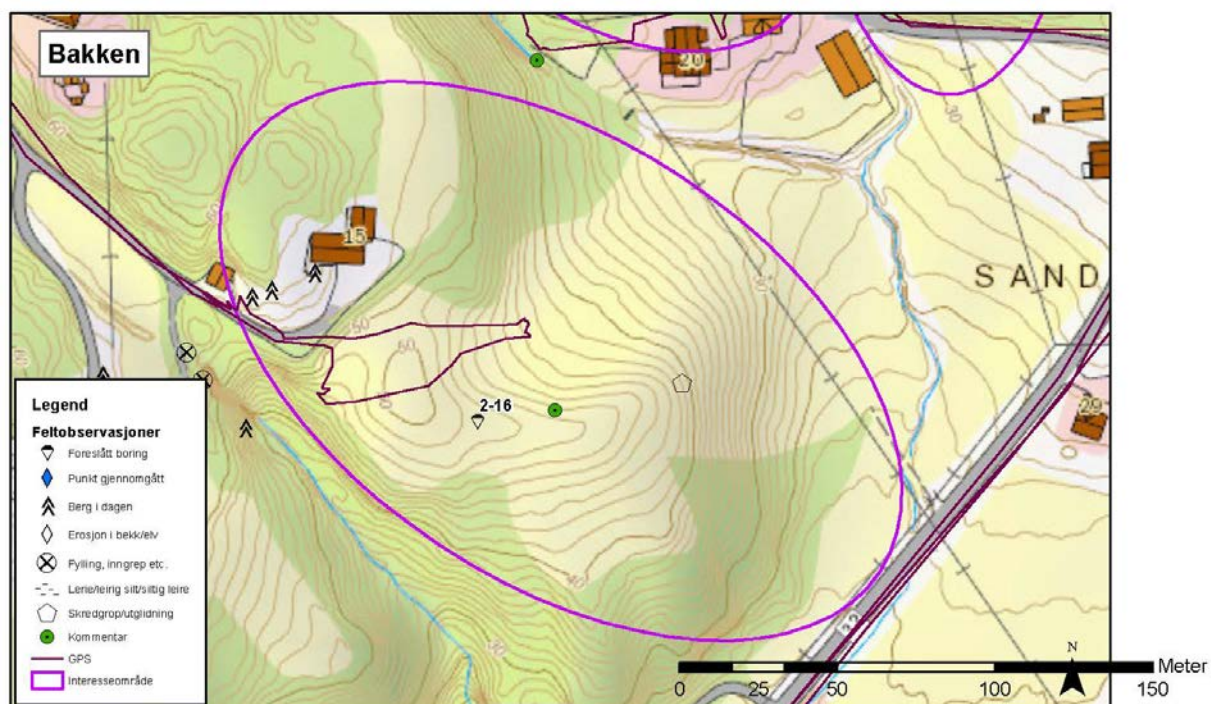
Figur 35 Interesseområde Bakken

Beskrivelse av interesseområdet	Løsmasseterrasse, bekk nord og sør for terrassen. Berg i dagen i bakkant (nordvest).
Løsmasser fra kvartærgeologisk kart og evt. avvik	Hav- og fjordavsetninger, breelvavsetninger og berg i dagen. Berg i dagen i kvartærgeologisk kart er hovedsakelig løsmasser.
Skråningshøyde	Ca 25 m.
Antatt elvedybde	Under 1 m.
Erosjon og observerte løsmasser ved bekk/elv	Lite til ingen erosjon, sand.
Evt. forbygning/erosjonssikring langs bekk/elv	Ingen.
Inngrep (forbedring/forverring av stabiliteten)	Ingen.
Skredaktivitet	Overflateglidning på rygg helt i øst.
Faresone omfatter (bebyggelse med mer)	En boligenhet på terrassen, to boligenheter nedenfor terrassen.
Tidligere grunnundersøkellesdata og evt. annen informasjon	Ingen tilgjengelig informasjon.
Forslag til boringer	En dreietrykksondering på toppen av skråningen sør for bebyggelsen.

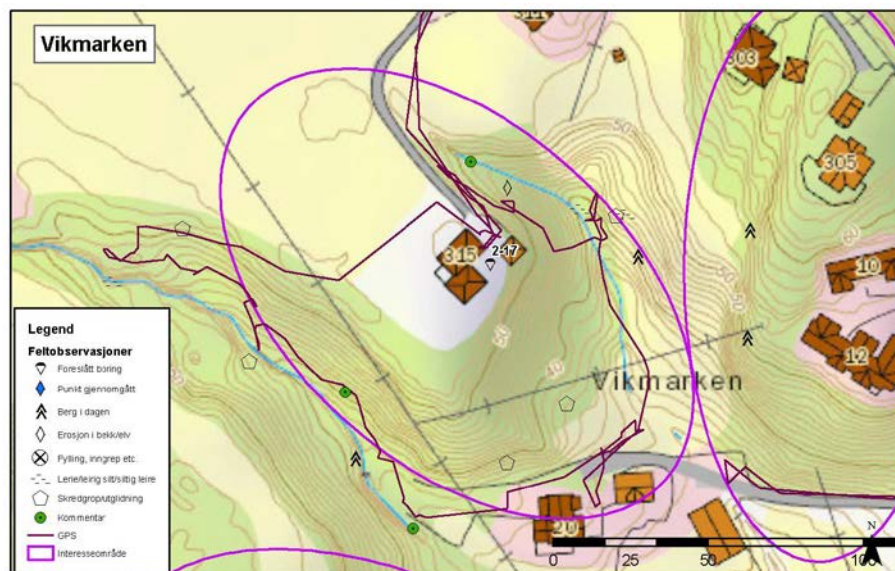
Figur 37 Interesseområde Vikmarken.

Beskrivelse av interesseområdet	Løsmasseterrasse, bekk i sørvest og nordøst.
Løsmasser fra kvartærgeologisk kart og evt. avvik	Breelvvassetninger, berg i dagen i øst og sør.
Skråningshøyde	Ca. 20 m.
Antatt elvedybde	Under 1 m.
Erosjon og observerte løsmasser ved bekk/elv	Erosjon og utglidninger/skredgroper observert i begge bekkene. Leire i dagen i begge bekkeravinene.
Evt. forbygning/erosjonssikring langs bekk/elv	Ingen.
Inngrep (forbedring/forverring av stabiliteten)	Ingen.
Skredaktivitet	Flere skredgroper og pågående overflateglidninger observert ved befarung.
Faresone omfatter (bebyggelse med mer)	En boligenhet på terrassen, en boligenhet nedenfor terrassen. Garasjer og låve.
Tidligere grunnundersøkellesdata og evt. annen informasjon	Ingen tilgjengelig informasjon.
Forslag til boringer	En dreietrykksondering oppe på terrassen.

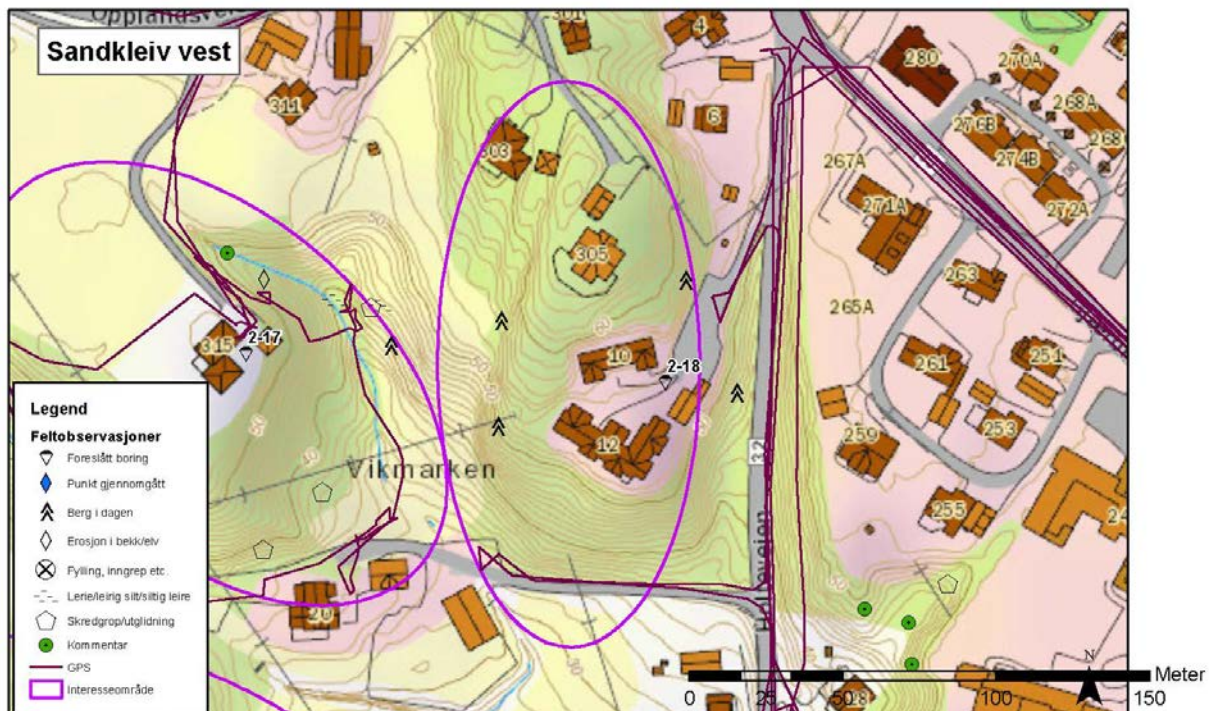
Figur 39 Interesseområde Sandkleiv vest (til høyre; interesseområde Vikmarken til venstre).

Beskrivelse av interesseområdet	Løsmasseterrasse, berg i dagen i øst og vest. Bekk i vest.
Løsmasser fra kvartærgeologisk kart og evt. avvik	Berg i dagen, breelavsetninger. Fra befaring observert noen få eksponerte bergnabber, ellers løsmasser.
Skråningshøyde	Over 30 m.
Antatt elvedybde	Under 1 m.
Erosjon og observerte løsmasser ved bekk/elv	Erosjon i bekk i vest, eksponert leire. Dreneringsrør eroderer. Overflateglidning observert ovenfor bekken.
Evt. forbygning/erosjonssikring langs bekk/elv	Ingen.
Inngrep (forbedring/forverring av stabiliteten)	Ingen.
Skredaktivitet	Overflateglidning.
Faresone omfatter (bebyggelse med mer)	Fire boligheter med tilhørende garasjer på terrassen, en boligenhet nedenfor terrasse med tilhørende låve og garasje.
Tidligere grunnundersøkellesdata og evt. annen informasjon	Ingen tilgjengelig.
Forslag til boringer	En dreietrykksøndering.

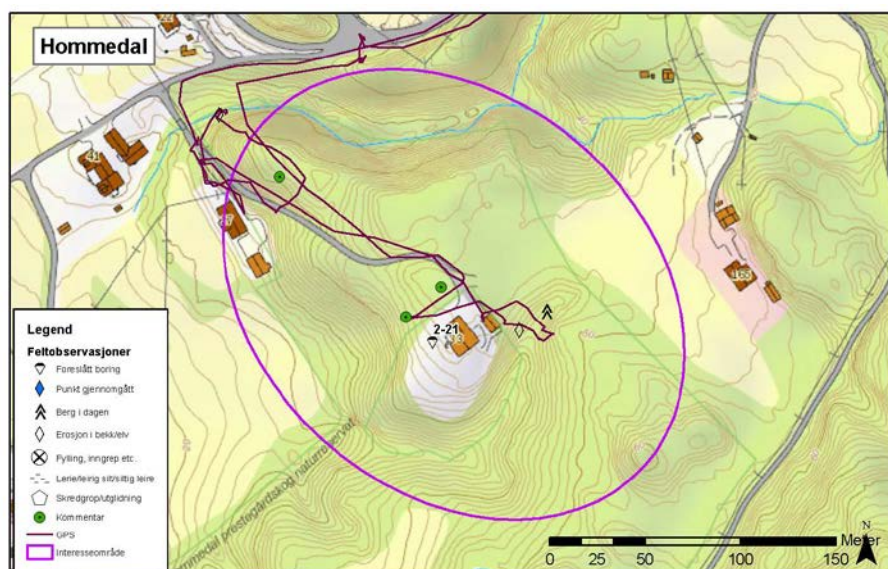
Figur 41 Interesseområde Hommedal.

Beskrivelse av interesseområdet	Løsmasseterrasse, berg i dagen i sør.
Løsmasser fra kvartærgeologisk kart og evt. avvik	Breelvavsetning. Berg i dagen i sør.
Skråningshøyde	Ca. 15 m.
Antatt elvedybde	Under 1 m.
Erosjon og observerte løsmasser ved bekk/elv	Bekk eroderer i sand, lite erosjon.
Evt. forbygning/erosjonssikring langs bekk/elv	Ingen.
Inngrep (forbedring/forverring av stabiliteten)	Ingen.
Skredaktivitet	Ingen observert aktivitet.
Faresone omfatter (bebyggelse med mer)	Boligheten på terrassen, boligheten nedfor terrassen.
Tidligere grunnundersøkellesdata og evt. annen informasjon	Ingen tilgjengelig informasjon.
Forslag til boringer	En dreietrykksondering oppe på terrassen.

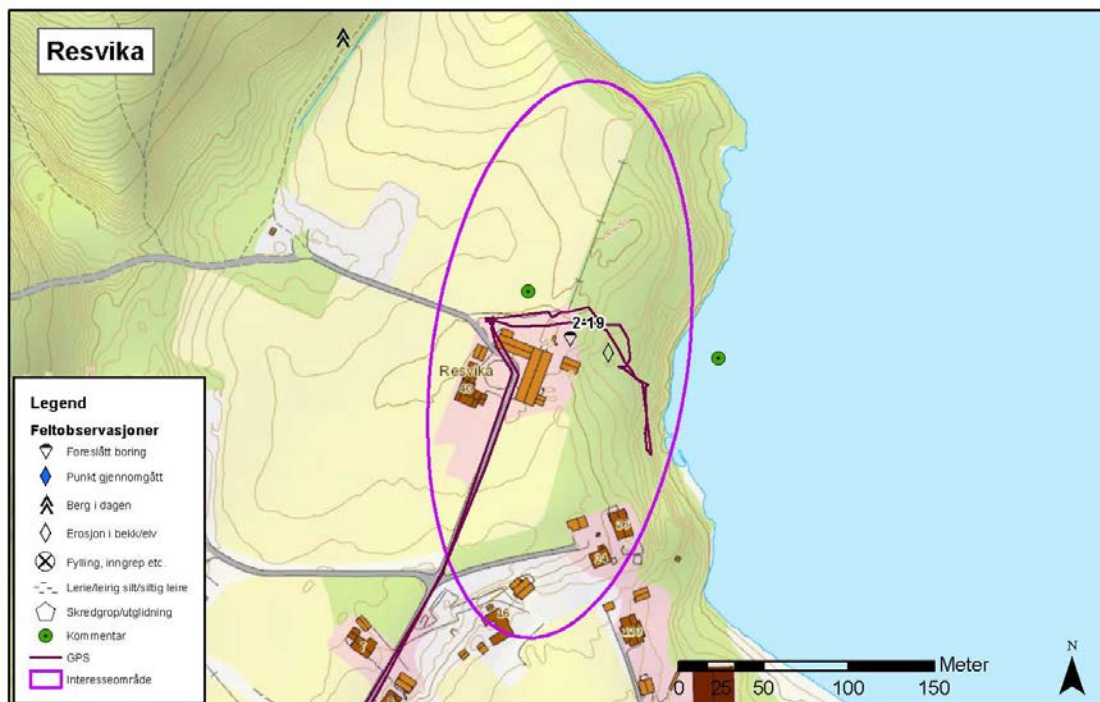
Figur 43 Interesseområde Resvika

Beskrivelse av interesseområdet	Løsmasseterrasse, avgrenset i øst av Rorevannet.
Løsmasser fra kvartærgeologisk kart og evt. avvik	Breelavsetninger, morene i vest.
Skråningshøyde	Ca 10 m.
Antatt elvedybde	Ikke relevant. Antatt liten sjødybde; jevnt, svakt hellende sjøbunn (langgrunt).
Erosjon og observerte løsmasser ved bekk/elv	Ingen observert erosjon. Gammel overvannskanal, kun sand/morenemateriale observert.
Evt. forbygning/erosjonssikring langs bekk/elv	Ingen.
Inngrep (forbedring/forverring av stabiliteten)	Ingen.
Skredaktivitet	Ingen observert.
Faresone omfatter (bebyggelse med mer)	Boligenhet med låve og garasje.
Tidligere grunnundersøkellesdata og evt. annen informasjon	Ingen tilgjengelig informasjon.
Forslag til boringer	En dreietrykksondering på toppen av skråningen.

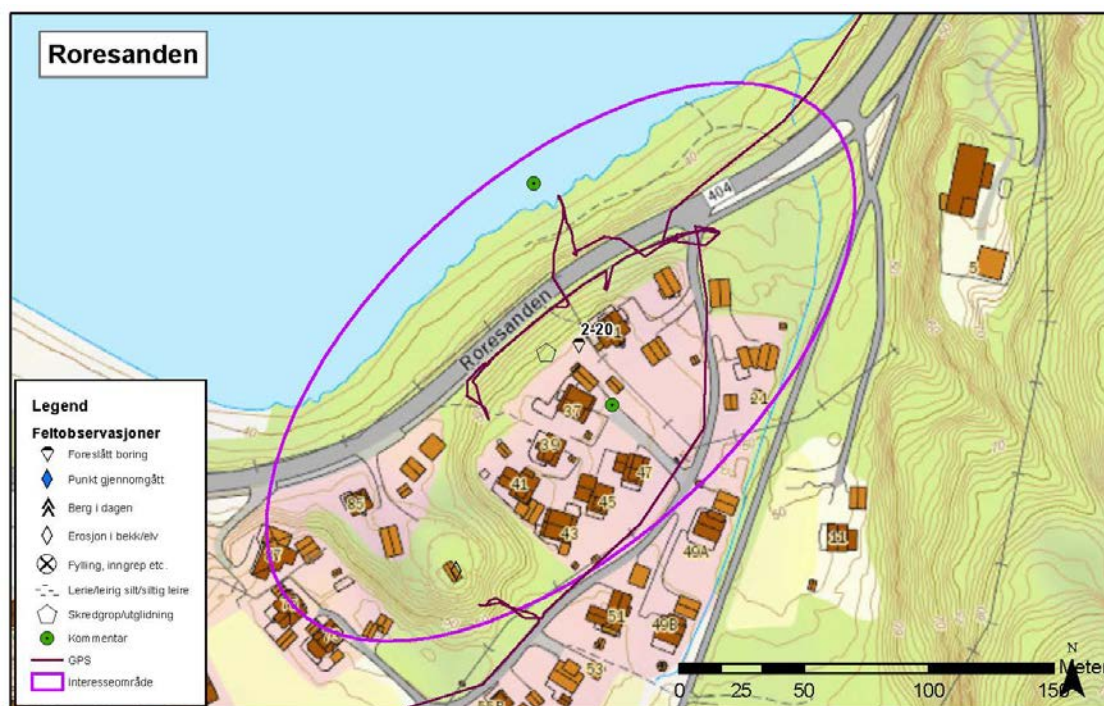
Figur 45 Interesseområde Roresanden

Beskrivelse av interesseområdet	Løsmasseterrasse, grenser i nord til Rorevannet.
Løsmasser fra kvartærgeologisk kart og evt. avvik	Breelvavsetninger. Berg i dagen i øst.
Skråningshøyde	Ca. 12 m.
Antatt elvedybde	Ikke relevant. Antar jevn, svak helling ut i vannet (langgrunt).
Erosjon og observerte løsmasser ved bekk/elv	Ingen observert erosjon.
Evt. forbygning/erosjonssikring langs bekk/elv	Ingen.
Inngrep (forbedring/forverring av stabiliteten)	Ingen, men mulig gammelt sandtak midt på terrassen (mellom husnr. 31 og 37). Mulig veiskjæring i foten av skråning.
Skredaktivitet	Ingen observert, men dårlig stabilitet i opparbeidet løsmasseskråning nedenfor bebyggelsen i 37.
Faresone omfatter (bebyggelse med mer)	8-10 boligenheter på terrassen med tilhørende garasjer.
Tidligere grunnundersøkellesdata og evt. annen informasjon	Ingen tilgjengelig informasjon.
Forslag til boringer	En dreietrykksondering på toppen av skråningen.

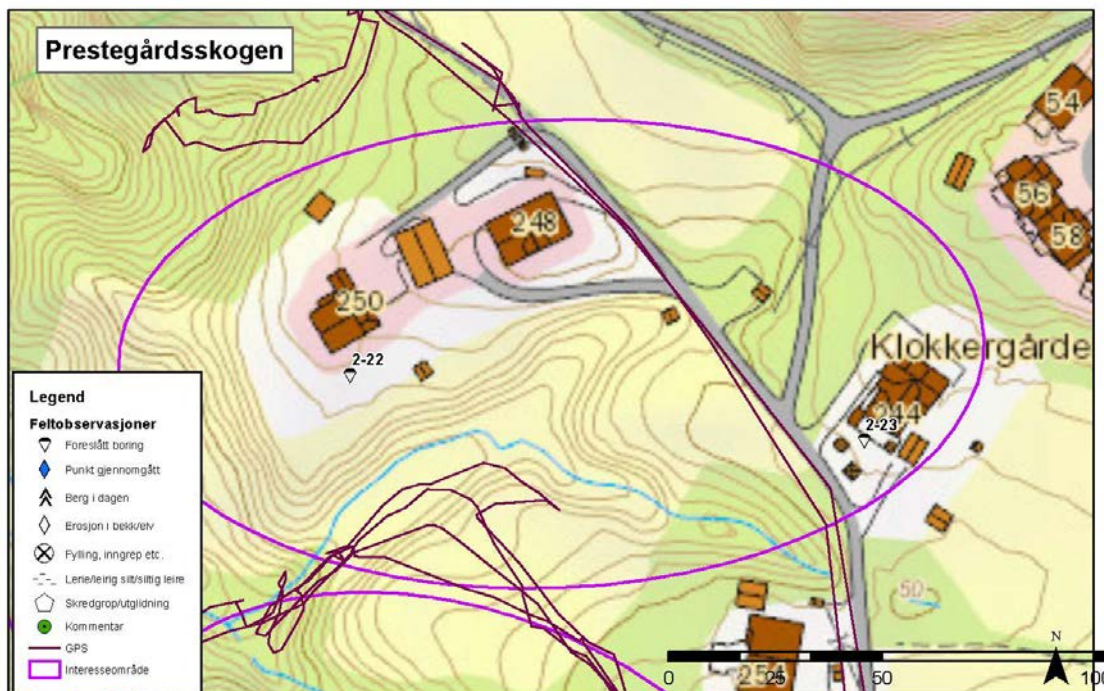
Figur 47 Interesseområde Prestegårdsskogen

Beskrivelse av interesseområdet	Løsmasseterrasse, ravinert terreng. Berg i dagen i nordvest.
Løsmasser fra kvartærgeologisk kart og evt. avvik	Hav- og fjordavsetninger, berg i dagen i nordøst,
Skråningshøyde	Over 30 m.
Antatt elvedybde	Under 1 m.
Erosjon og observerte løsmasser ved bekk/elv	Ikke kjent.
Evt. forbygning/erosjonssikring langs bekk/elv	Ikke kjent
Inngrep (forbedring/forverring av stabiliteten)	Ikke kjent
Skredaktivitet	Ikke kjent
Faresone omfatter (bebyggelse med mer)	Tre boligheter, garasje.
Tidligere grunnundersøkellesdata og evt. annen informasjon	Ingen tilgjengelig informasjon.
Forslag til boringer	To dreietrykkssonderinger ved bebyggelsen.

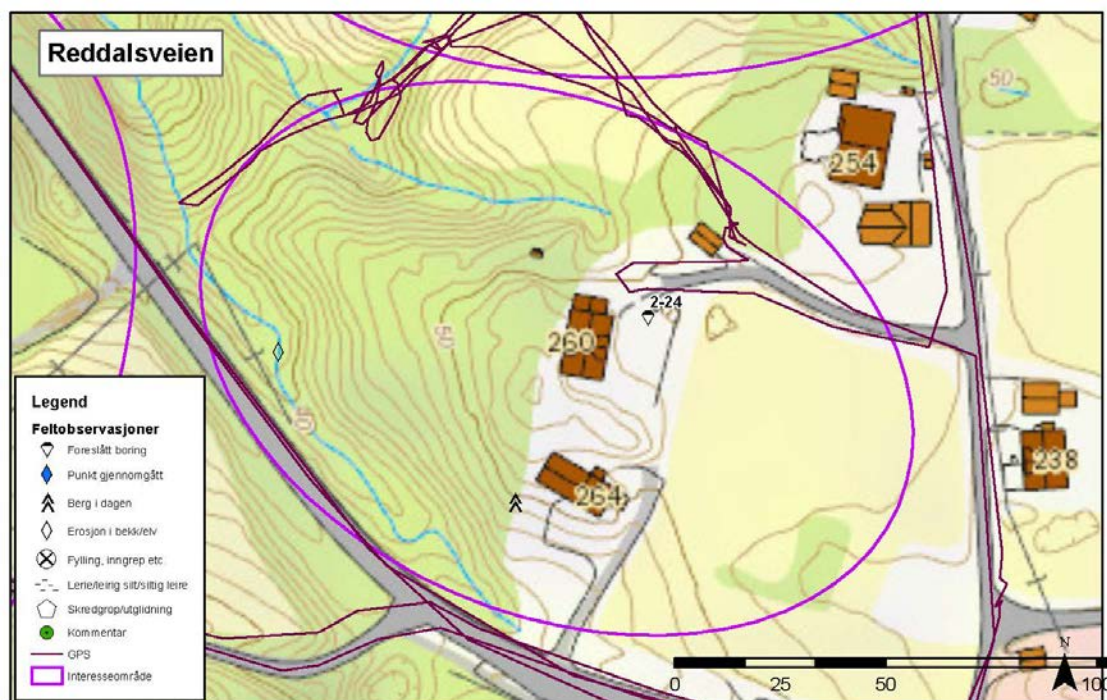
Figur 49 Interesseområde Reddalsveien

Beskrivelse av interesseområdet	Løsmasseterrasse, ravinert terreng. Berg i dagen i sørøst.
Løsmasser fra kvartærgeologisk kart og evt. avvik	Hav- og fjordavsetninger, berg i dagen i sørøst.
Skråningshøyde	Ca. 25 m.
Antatt elvedybde	Under 1 m.
Erosjon og observerte løsmasser ved bekk/elv	Litt erosjon.
Evt. forbygning/erosjonssikring langs bekk/elv	Ikke kjent.
Inngrep (forbedring/forverring av stabiliteten)	Ikke kjent.
Skredaktivitet	Ikke kjent.
Faresone omfatter (bebyggelse med mer)	To boligheter, garasje.
Tidligere grunnundersøkellesdata og evt. annen informasjon	Ingen tilgjengelig informasjon.
Forslag til boringer	En dreietrykksondering på platået.

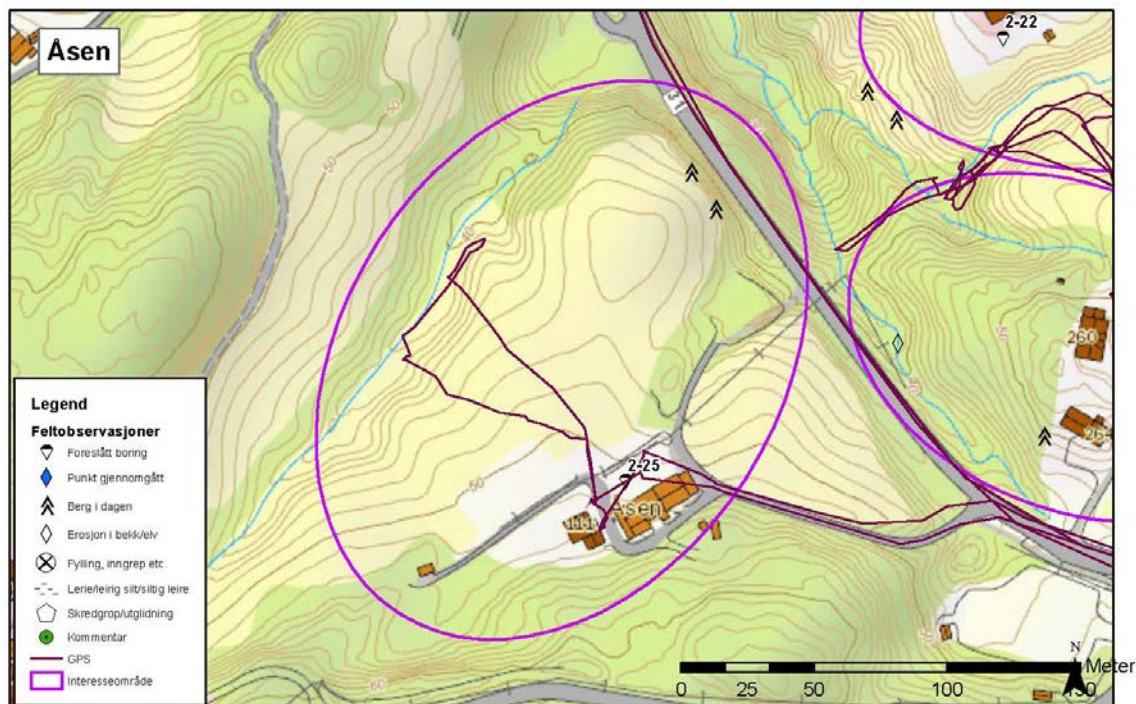
Figur 51 Interesseområde Åsen

Beskrivelse av interesseområdet	Løsmasseterrasse, berg i dagen i veiskjæring i nord, berg i dagen i sør.
Løsmasser fra kvartærgeologisk kart og evt. avvik	Hav- og fjordavsetninger, berg i dagen i sør.
Skråningshøyde	Ca. 23 m.
Antatt elvedybde	Under 1 m.
Erosjon og observerte løsmasser ved bekk/elv	Ikke kjent.
Evt. forbygning/erosjonssikring langs bekk/elv	Ikke kjent.
Inngrep (forbedring/forverring av stabiliteten)	Ikke kjent.
Skredaktivitet	Ikke kjent.
Faresone omfatter (bebyggelse med mer)	Boligenhet, stall/låve.
Tidligere grunnundersøkelserdata og evt. annen informasjon	Ingen tilgjengelig informasjon.
Forslag til boringer	En dreietrykksondring ved bebyggelsen.
