Oversiktskartlegging av kvikkleire, Arendal og Grimstad

BEFARINGSRAPPORT GRIMSTAD KOMMUNE

DOK.NR. 20160839-01-R
REV.NR. 0 / 2017-05-31

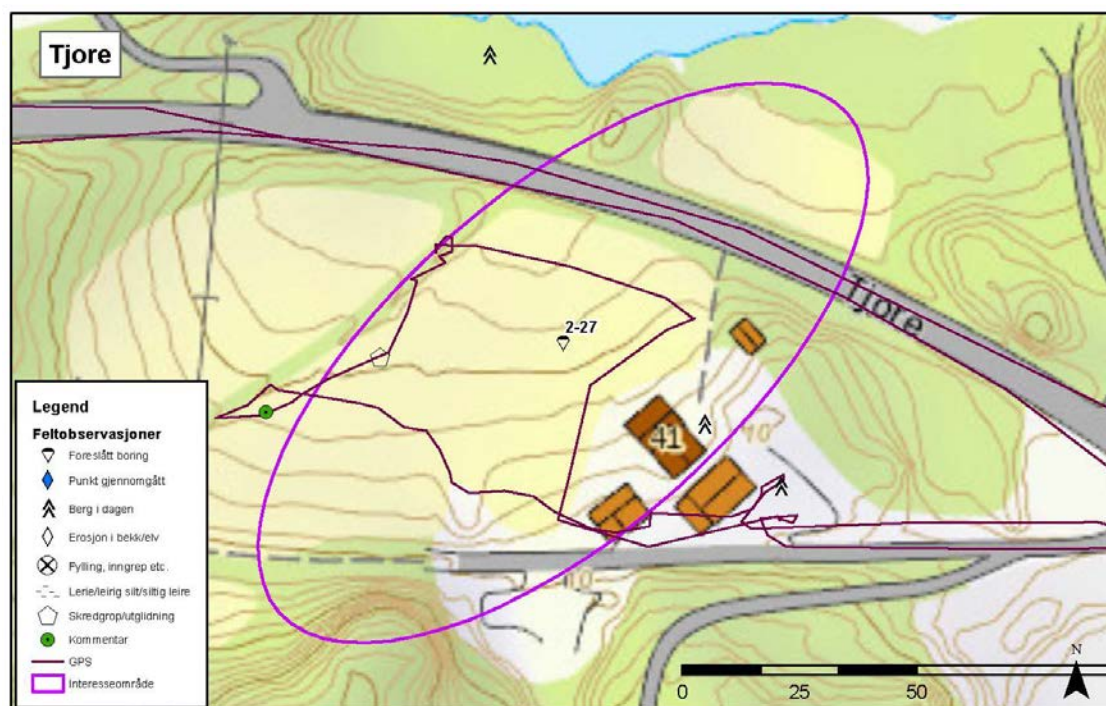
Figur 53 Interesseområde Tjore

Beskrivelse av interesseområdet	Løsmasseskråning, berg i dagen vest, øst og sør for området.
Løsmasser fra kvartærgeologisk kart og evt. avvik	Hav- og fjordavsetninger, berg i dagen som beskrevet over.
Skråningshøyde	Ca 10 m.
Antatt elvedybde	Bekk i vest under 1 m. Antar jevn, svak helning ut i Landvikvannet.
Erosjon og observerte løsmasser ved bekk/elv	Litt-noe erosjon i bekken, ikke eksponert leire, kun observert sand.
Evt. forbygning/erosjonssikring langs bekk/elv	Ingen.
Inngrep (forbedring/forverring av stabiliteten)	Ingen.
Skredaktivitet	En liten utglidning i bekken.
Faresone omfatter (bebyggelse med mer)	En boligenhet, garasje. Rv 420.
Tidligere grunnundersøkellesdata og evt. annen informasjon	Ingen tilgjengelig informasjon
Forslag til boringer	En dreietrykksondering i skråningen nedenfor bebyggelsen.

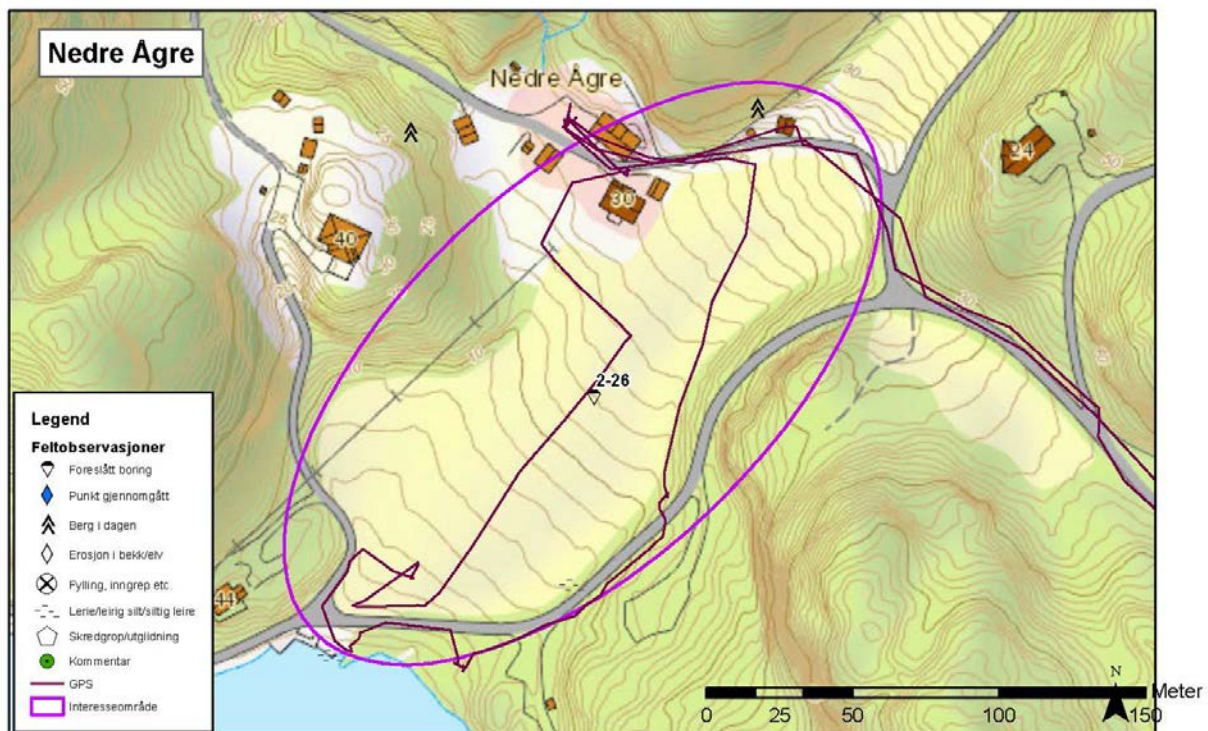
Figur 55 Interesseområde Nedre Ågre

Beskrivelse av interesseområdet	Løsmasseskråning, jevn helling ned til elva. Berg i dagen i øst og vest.
Løsmasser fra kvartærgeologisk kart og evt. avvik	Hav- og fjordavsetninger, berg i dagen i øst og vest. Morene i vest.
Skråningshøyde	Ca. 18 m.
Antatt elvedybde	Under 1 m dybde i dreneringsgrøft, dypere i kanalen (sprengt ut).
Erosjon og observerte løsmasser ved bekk/elv	Ingen erosjon observert.
Evt. forbygning/erosjonssikring langs bekk/elv	Forbygning langs veien ved dreneringsgrøften.
Inngrep (forbedring/forverring av stabiliteten)	Ingen.
Skredaktivitet	Ingen observert.
Faresone omfatter (bebyggelse med mer)	Boligenhet og tilhørende garasje.
Tidligere grunnundersøkellesdata og evt. annen informasjon	Ingen tilgjengelig informasjon.
Forslag til boringer	En dreietrykksondering midt i skråningen.

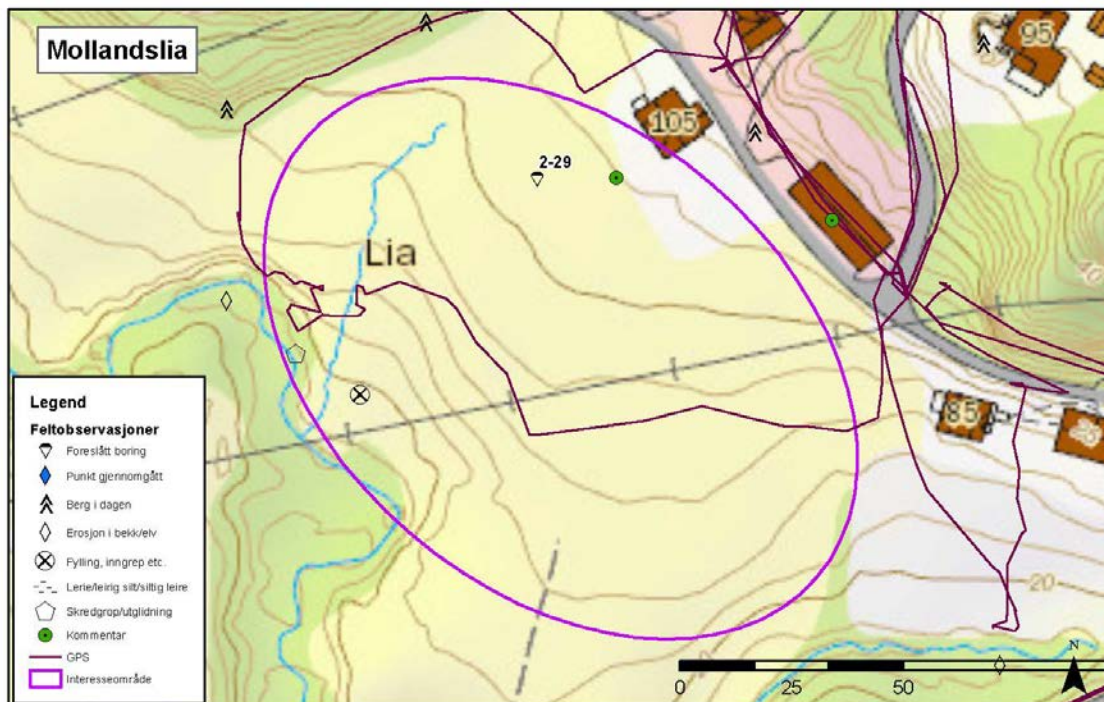
Figur 57 Interesseområde Mollandslia

Beskrivelse av interesseområdet	Løsmasseterrasse, meandrerende elv. Berg i dagen nord-nordøst.
Løsmasser fra kvartærgeologisk kart og evt. avvik	Hav- og fjordavsetninger, berg i dagen nord-nordøst,
Skråningshøyde	Ca. 13 m.
Antatt elvedybde	Ca. 1 m.
Erosjon og observerte løsmasser ved bekk/elv	Pågående erosjon, utglidninger. Leire i dagen i bekkenivå. Eksponert leire i utglidning i skråningen.
Evt. forbygning/erosjonssikring langs bekk/elv	Enkel plastring med stein/blokker langs bekkekant.
Inngrep (forbedring/forverring av stabiliteten)	Stor fylling langs terrassekant. Utglidning rett nord for fyllingen.
Skredaktivitet	Ingen skredgroper observert, men utglidning i terrassekant.
Faresone omfatter (bebyggelse med mer)	To boligheter, låve.
Tidligere grunnundersøkellesdata og evt. annen informasjon	Beboerne i huset nord for 105 opplyste at huset er bygd på fast leire. Huset er ca 10 år gammelt.
Forslag til boringer	En dreietrykksondering i skråningen nedenfor bebyggelsen.

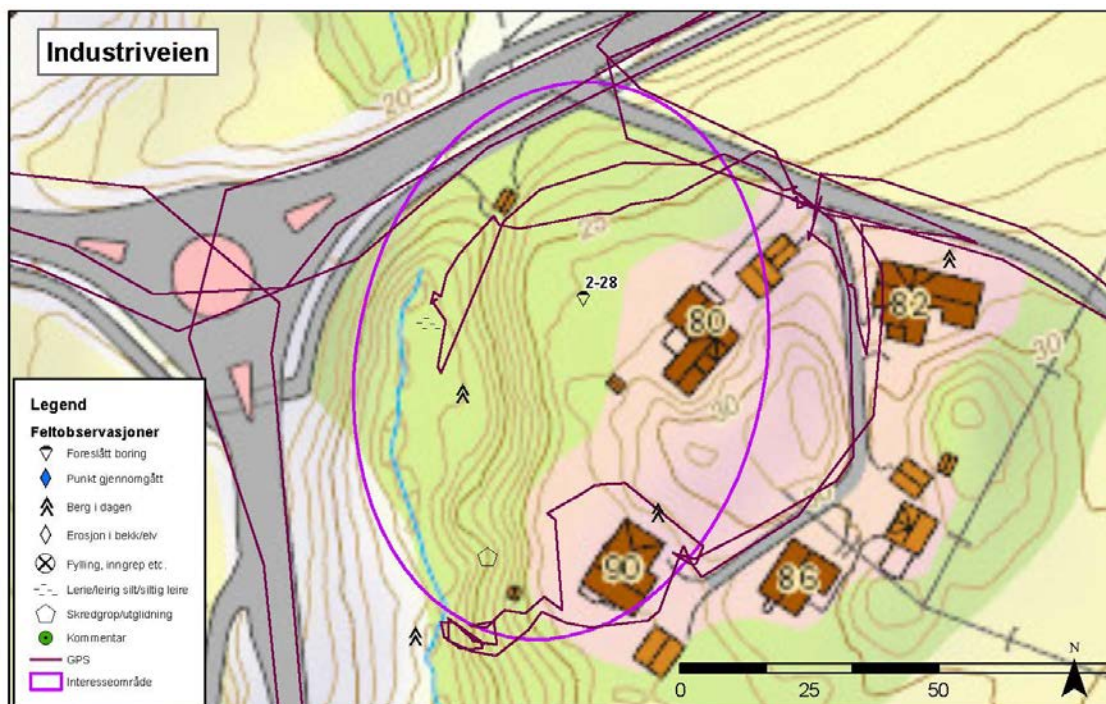
Figur 59 Interesseområde Industriveien.

Beskrivelse av interesseområdet	Løsmasseterrasse, berg i dagen i øst.
Løsmasser fra kvartærgeologisk kart og evt. avvik	Hav- og fjordavsetninger, breelvavsetninger i sør og berg i dagen midt i området.
Skråningshøyde	Ca. 10 m.
Antatt elvedybde	Ca. 1 m.
Erosjon og observerte løsmasser ved bekk/elv	Litt-noe erosjon, ingen leire i dagen. Observert berg i dagen ved bekkenivå.
Evt. forbygning/erosjonssikring langs bekk/elv	Stedvis erosjonssikret med steiner langs bekken.
Inngrep (forbedring/forverring av stabiliteten)	Ingen.
Skredaktivitet	Overflateglidninger/utglidninger pga erosjon fra bekken.
Faresone omfatter (bebyggelse med mer)	2 boligheter på terrassen med tilhørende garasje.
Tidligere grunnundersøkellesdata og evt. annen informasjon	Ingen tilgjengelig informasjon.
Forslag til boringer	En dreietrykksondering på toppen av skråningen nordvest for bebyggelsen.

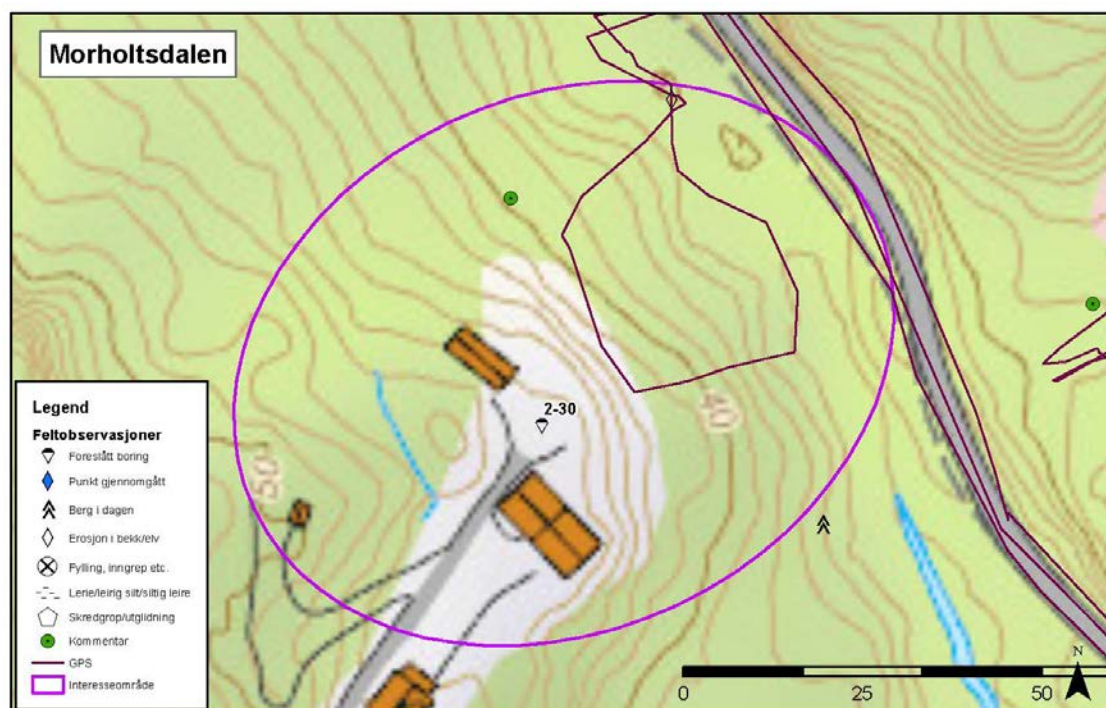
Figur 61 Interesseområde Morholtsdalen

Beskrivelse av interesseområdet	Løsmasseskråning, berg i dagen vest for bebyggelsen.
Løsmasser fra kvartærgeologisk kart og evt. avvik	Morenemateriale, berg i dagen. Hav- og fjordavsetninger nord og sør for området.
Skråningshøyde	Ca. 10 m.
Antatt elvedybde	Bekk går i kulvert.
Erosjon og observerte løsmasser ved bekk/elv	Ingen erosjon. Observert morenemateriale samt avrundete steiner og blokker.
Evt. forbygning/erosjonssikring langs bekk/elv	Bekk går i kulvert.
Inngrep (forbedring/forverring av stabiliteten)	Lokal trefelling i skråningen.
Skredaktivitet	Ingen observert.
Faresone omfatter (bebyggelse med mer)	En boligenhet med garasje.
Tidligere grunnundersøkellesdata og evt. annen informasjon	Ingen informasjon tilgjengelig.
Forslag til boringer	En dreietrykksondring på toppen av skråningen nær bebyggelsen, evt. totalsondering om mye grovt materiale i toppen.

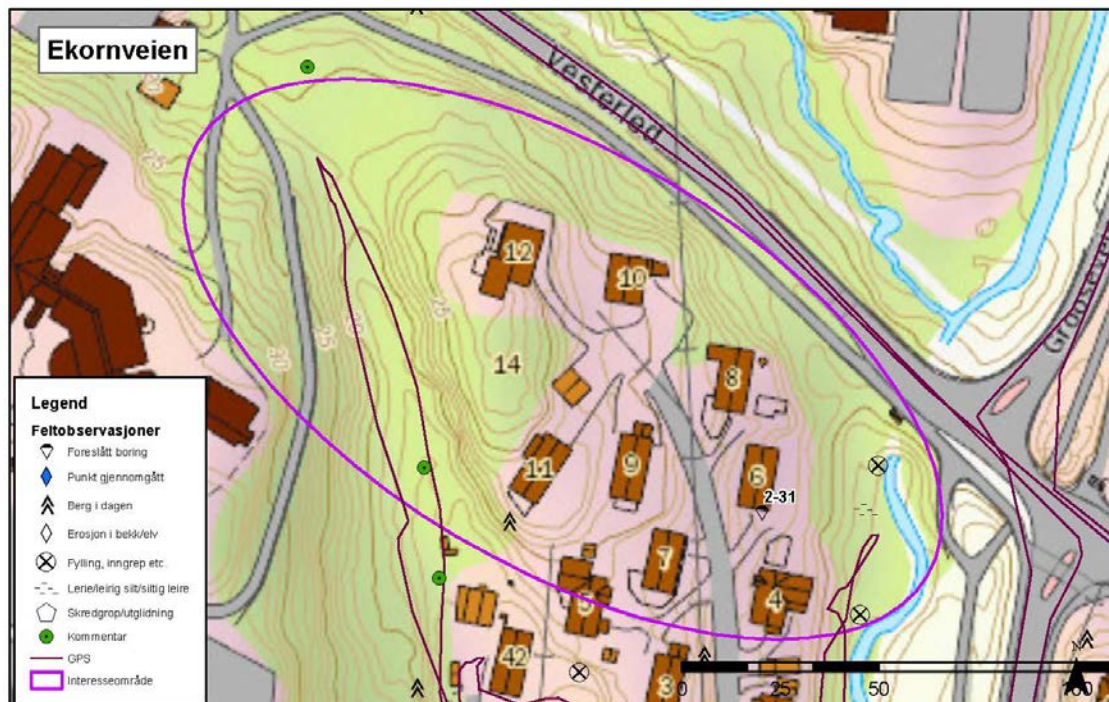
Figur 63 Interesseområde Ekornveien

Beskrivelse av interesseområdet	Løsmasseskråning, elv øst for skråningen, berg i dagen i vest.
Løsmasser fra kvartærgeologisk kart og evt. avvik	Berg i dagen, hav- og fjordavsetninger langs elven. Observert mindre berg i dagen ved befaring enn avmerket på kartet, nord-sørgående ravine går bl.a. gjennom løsmasser.
Skråningshøyde	Ca. 10 m fra bekk og inn i bebyggelsen.
Antatt elvedybde	Ca. 1 m.
Erosjon og observerte løsmasser ved bekk/elv	Litt-noe erosjon i elven. Siltig sand. Hus står på fylling?
Evt. forbygning/erosjonssikring langs bekk/elv	Blokker som erosjonssikring enkelte steder, enkelte støttemurer/forbygninger.
Inngrep (forbedring/forverring av stabiliteten)	Ingen observert.
Skredaktivitet	Mulig skredgrop observert under husnr. 2.
Faresone omfatter (bebyggelse med mer)	8-10 boligheter med tilhørende garasjer.
Tidligere grunnundersøkellesdata og evt. annen informasjon	Ingen tilgjengelig informasjon.

Forslag til boringer	En evt. to dreietrykksondering(er) ved bebyggelsen.

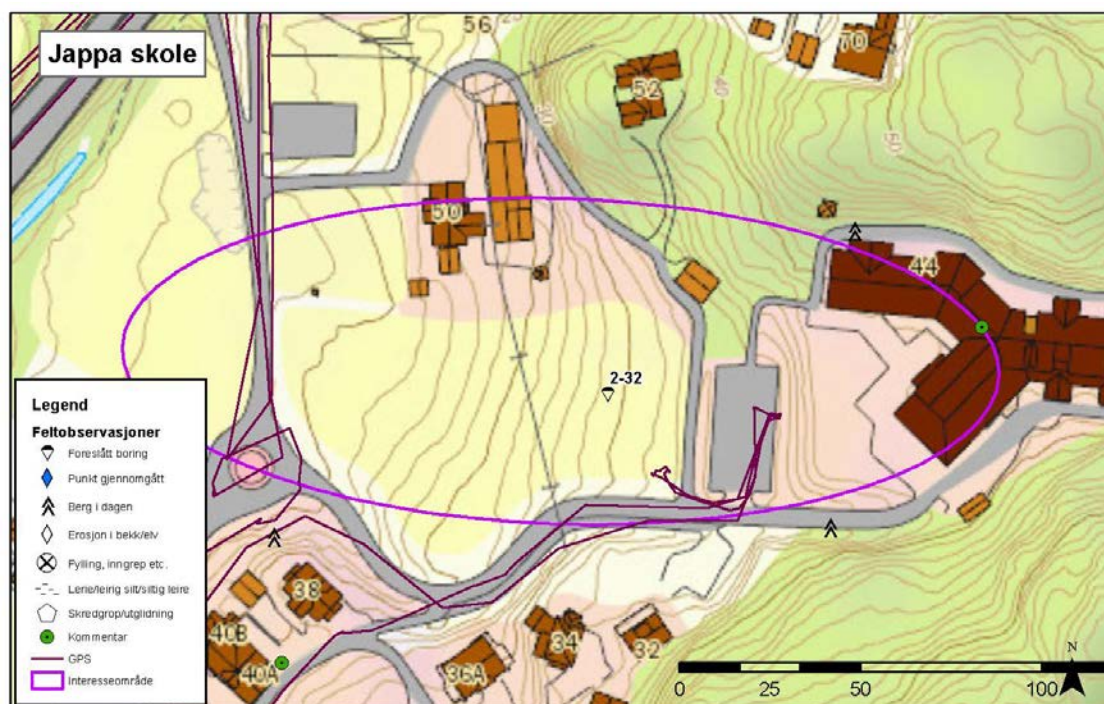
Figur 65 Interesseområde Jappa skole

Beskrivelse av interesseområdet	Løsmasseskråning, berg i dagen i nord og sør.
Løsmasser fra kvartærgeologisk kart og evt. avvik	Hav- og fjordavsetninger, berg id agen i nord og sør.
Skråningshøyde	Ca. 15 m.
Antatt elvedybde	Ingen elv/bekk
Erosjon og observerte løsmasser ved bekk/elv	Ikke relevant
Evt. forbygning/erosjonssikring langs bekk/elv	Ikke relevant
Inngrep (forbedring/forverring av stabiliteten)	Ingen observerte tiltak.
Skredaktivitet	Ingen observert aktivitet.
Faresone omfatter (bebyggelse med mer)	Jappa skole, boligenhet. Kraftlinje.
Tidligere grunnundersøkellesdata og evt. annen informasjon	Ingen tilgjengelig informasjon.
Forslag til boringer	En dreietrykksondering i skråningen ovenfor vegen.

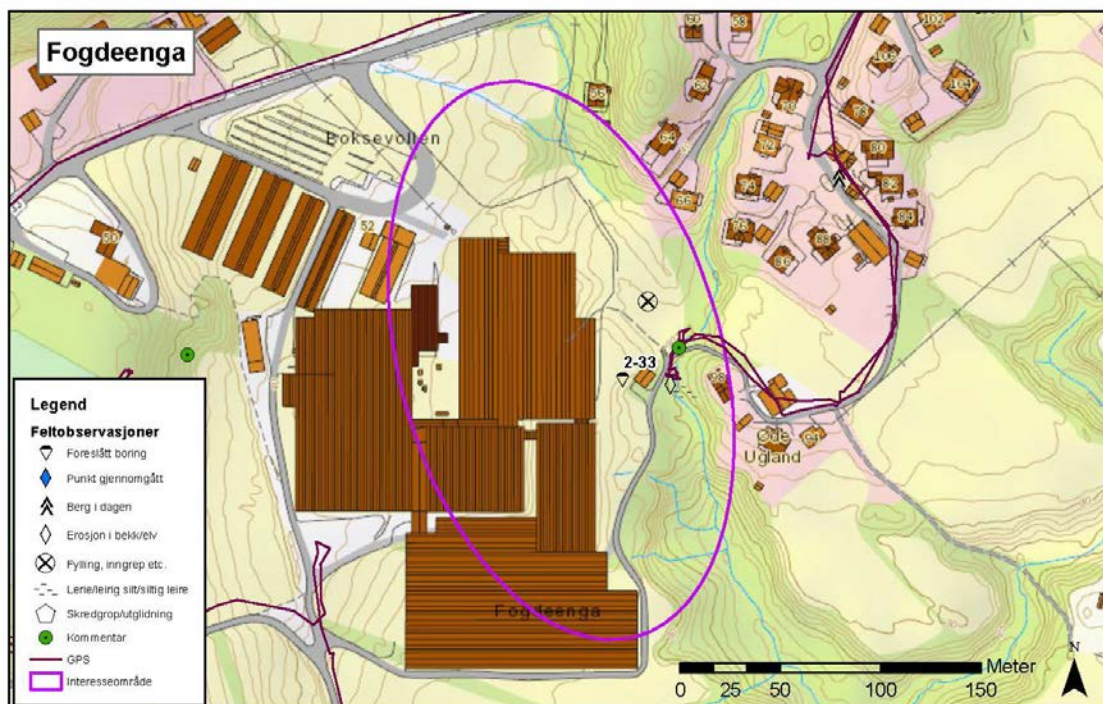
Figur 67 Interesseområde Fogdeenga

Beskrivelse av interesseområdet	Løsmasseskråning/-terrasse, bekk nord og øst for området. Oppstikkende berg nordøst for området.
Løsmasser fra kvartærgeologisk kart og evt. avvik	Hav- og fjordavsetninger, breelavsetning vest for området. Oppstikkende berg nordøst for området.
Skråningshøyde	Ca. 10-12 m.
Antatt elvedybde	Under 1 m.
Erosjon og observerte løsmasser ved bekk/elv	Litt erosjon i bekken (øst), leire i dagen. Sand.
Evt. forbygning/erosjonssikring langs bekk/elv	Ingen
Inngrep (forbedring/forverring av stabiliteten)	Fylling på terrassekant nord for bro, oppstablet ved sør.
Skredaktivitet	Ingen observert aktivitet.
Faresone omfatter (bebyggelse med mer)	Gartneri, boligenheter i tilknytning til gartneriet.
Tidligere grunnundersøkellesdata og evt. annen informasjon	Ingen tilgjengelig informasjon.
Forslag til boringer	En dreietrykksondering på toppen av skråningen.

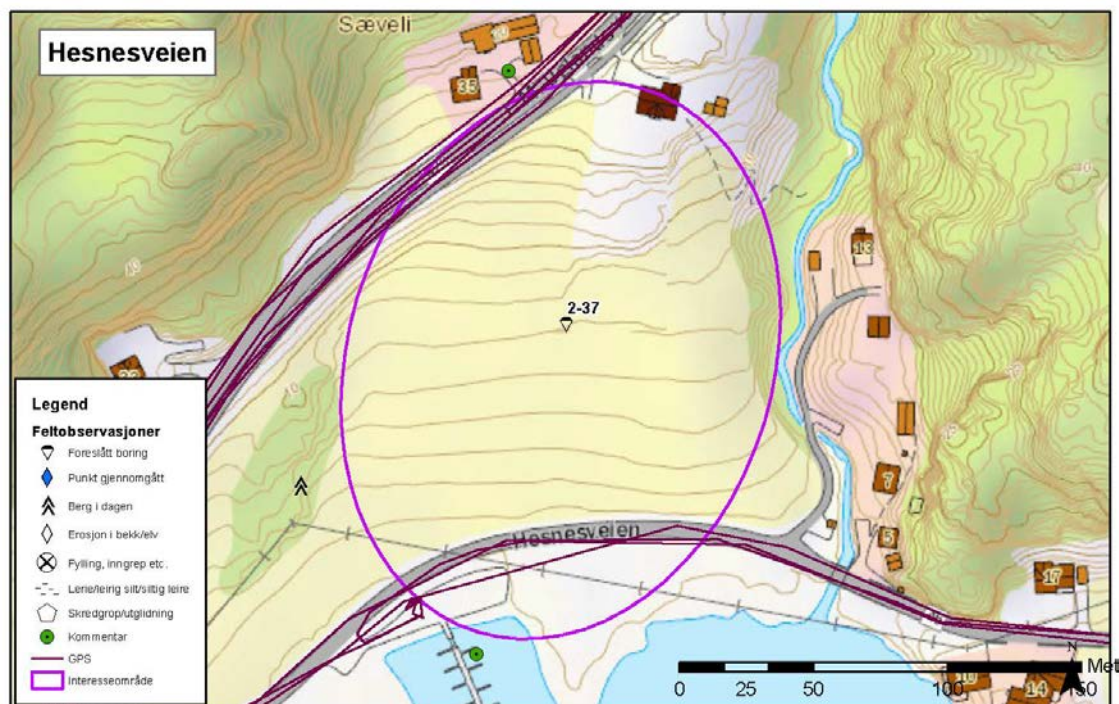
Figur 69 Interesseområde Hesnesveien

Beskrivelse av interesseområdet	Løsmasseskråning, berg i dagen i øst og vest, bekk i øst.
Løsmasser fra kvartærgeologisk kart og evt. avvik	Hav- og fjordavsetninger, berg i dagen i øst og vest.
Skråningshøyde	Ca 15 m.
Antatt elvedybde	Under 1 m. Anar brådypt i sjøen (rederihavn).
Erosjon og observerte løsmasser ved bekk/elv	Lite erosjon i bekken. Ikke observert leire i dagen.
Evt. forbygning/erosjonssikring langs bekk/elv	Steinsatt enkelte steder.
Inngrep (forbedring/forverring av stabiliteten)	Ingen observert.
Skredaktivitet	Ingen observert.
Faresone omfatter (bebyggelse med mer)	To boligenheter, garasjer.
Tidligere grunnundersøkellesdata og evt. annen informasjon	Ingen tilgjengelig informasjon.
Forslag til boringer	En dreietrykksondering midt i skråningen ovenfor veien.

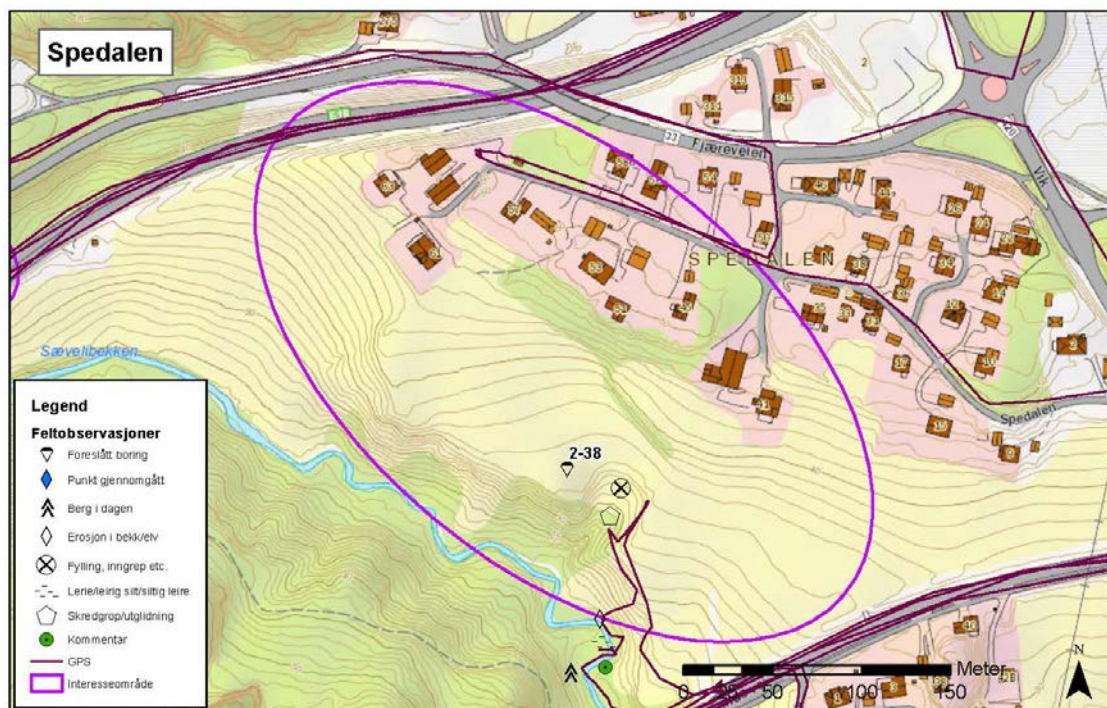
Figur 71 Interesseområde Spedalen

Beskrivelse av interesseområdet	Løsmasseterrasse, elv sør-sørvest for terrassen.
Løsmasser fra kvartærgeologisk kart og evt. avvik	Hav- og fjordavsetninger, morene. Ikke observert morenemateriale ved befarings.
Skråningshøyde	Over 25 m.
Antatt elvedybde	Ca. 1-2 m.
Erosjon og observerte løsmasser ved bekk/elv	Litt-noe erosjon i elven, leire i dagen.
Evt. forbygning/erosjonssikring langs bekk/elv	Litt steinsetting langs elven.
Inngrep (forbedring/forverring av stabiliteten)	Mur konstruert i gammel skredgrop for å forbedre stabilitet.
Skredaktivitet	Gammel skredgrop på jordet, ingen nyere aktivitet observert.
Faresone omfatter (bebyggelse med mer)	Minst 7 boligenheter på terrassen.
Tidligere grunnundersøkellesdata og evt. annen informasjon	Ingen tilgjengelig informasjon.
Forslag til boringer	En dreierykksone på toppen av skråningskanten mot bekken. (Evt. vurdere tilleggsboring nær bebyggelsen).

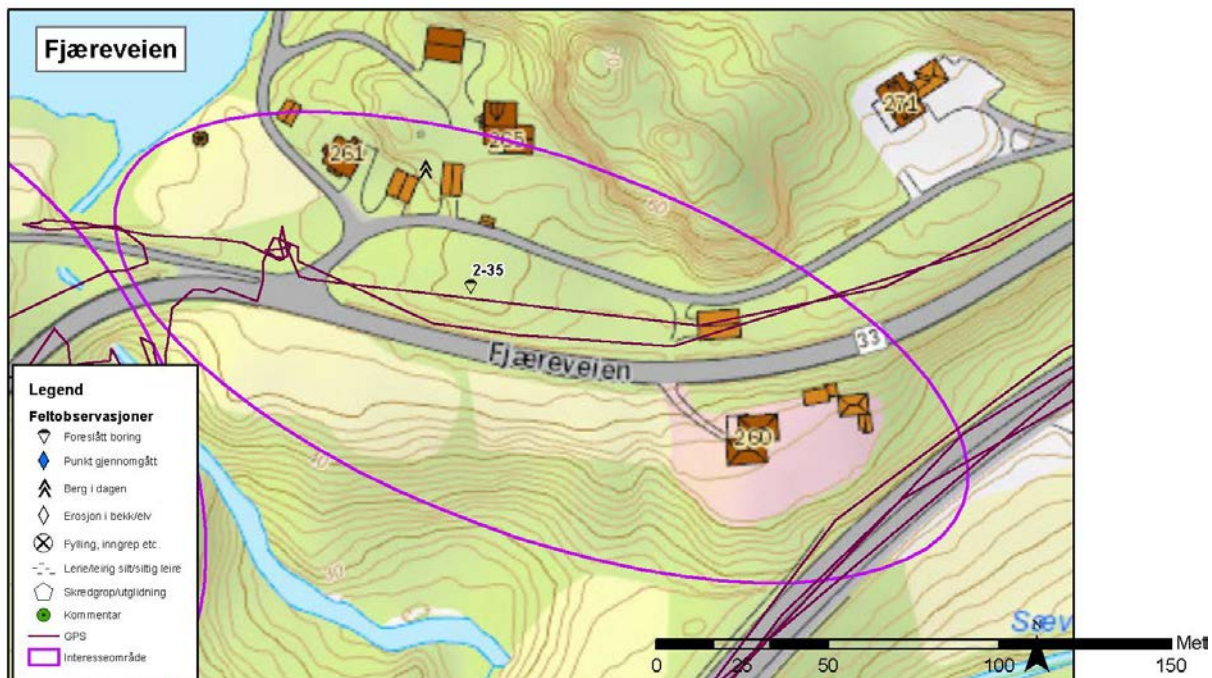
Figur 73 Interesseområde Fjæreveien

Beskrivelse av interesseområdet	Løsmasseterrassen, Holletjønn nordvest, bekk sør for området.
Løsmasser fra kvartærgeologisk kart og evt. avvik	Morene, hav- og fjordavsetning, berg i dagen nord for området.
Skråningshøyde	Ca. 25 m.
Antatt elvedybde	Ca. 1 m.
Erosjon og observerte løsmasser ved bekk/elv	Bekk går på steinblokker, men har erodert i løsmasser over.
Evt. forbygning/erosjonssikring langs bekk/elv	Forbygning og steinsatt langs bekken.
Inngrep (forbedring/forverring av stabiliteten)	Ingen.
Skredaktivitet	Ingen observert i området, men i tilstøtende interesseområder.
Faresone omfatter (bebyggelse med mer)	To boligenheter.
Tidligere grunnundersøkellesdata og evt. annen informasjon	Ingen tilgjengelig informasjon.
Forslag til boringer	En dreietrykksondering nord for veien.

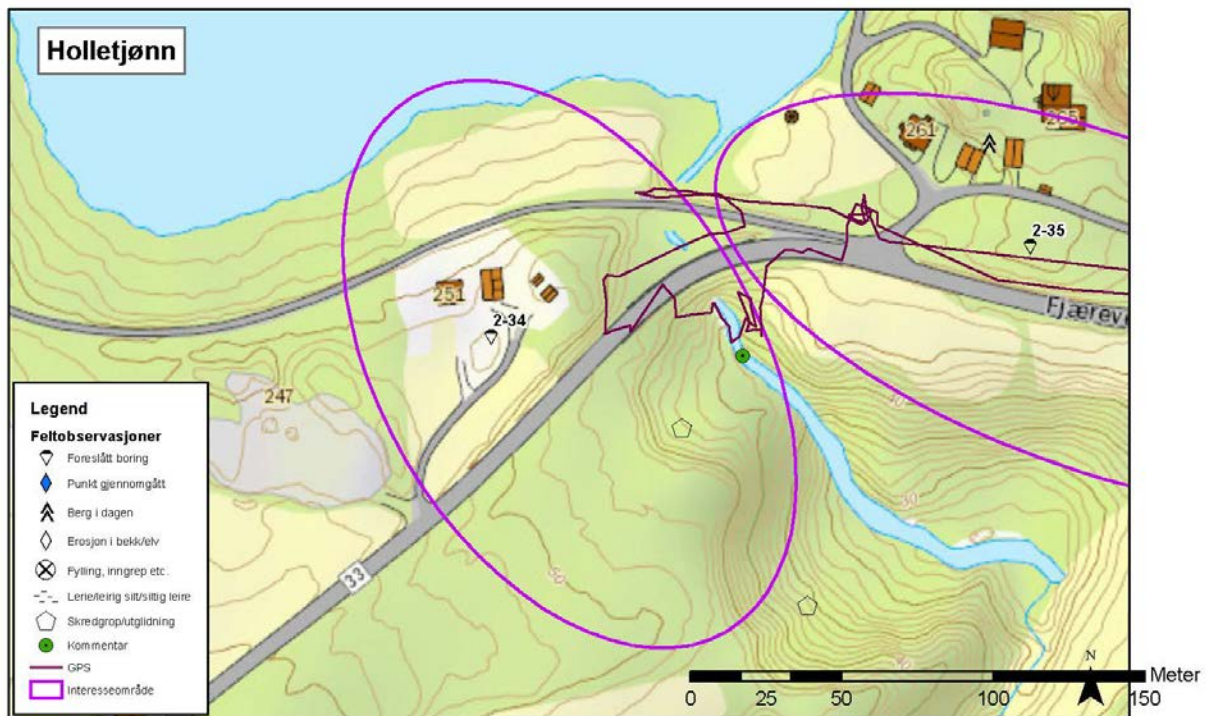
Figur 75 Interesseområde Holletjønn

Beskrivelse av interesseområdet	Løsmasseterrasse, Holletjønn nord for området, bekk i øst.
Løsmasser fra kvartærgeologisk kart og evt. avvik	Morene, hav- og fjordavsetninger.
Skråningshøyde	Ca. 15 m.
Antatt elvedybde	Ca 1-2 m.
Erosjon og observerte løsmasser ved bekk/elv	Bekk går på steinblokker, men har erodert i løsmasser over.
Evt. forbygning/erosjonssikring langs bekk/elv	Forbygning og steinsatt langs bekken.
Inngrep (forbedring/forverring av stabiliteten)	Ingen.
Skredaktivitet	Ingen observert i området, men i tilstøtende interesseområder.
Faresone omfatter (bebyggelse med mer)	En boligenhet.
Tidligere grunnundersøkellesdata og evt. annen informasjon	Ingen tilgjengelig informasjon.
Forslag til boringer	En dreietrykksondring ved bebyggelsen på toppen av skråningen.

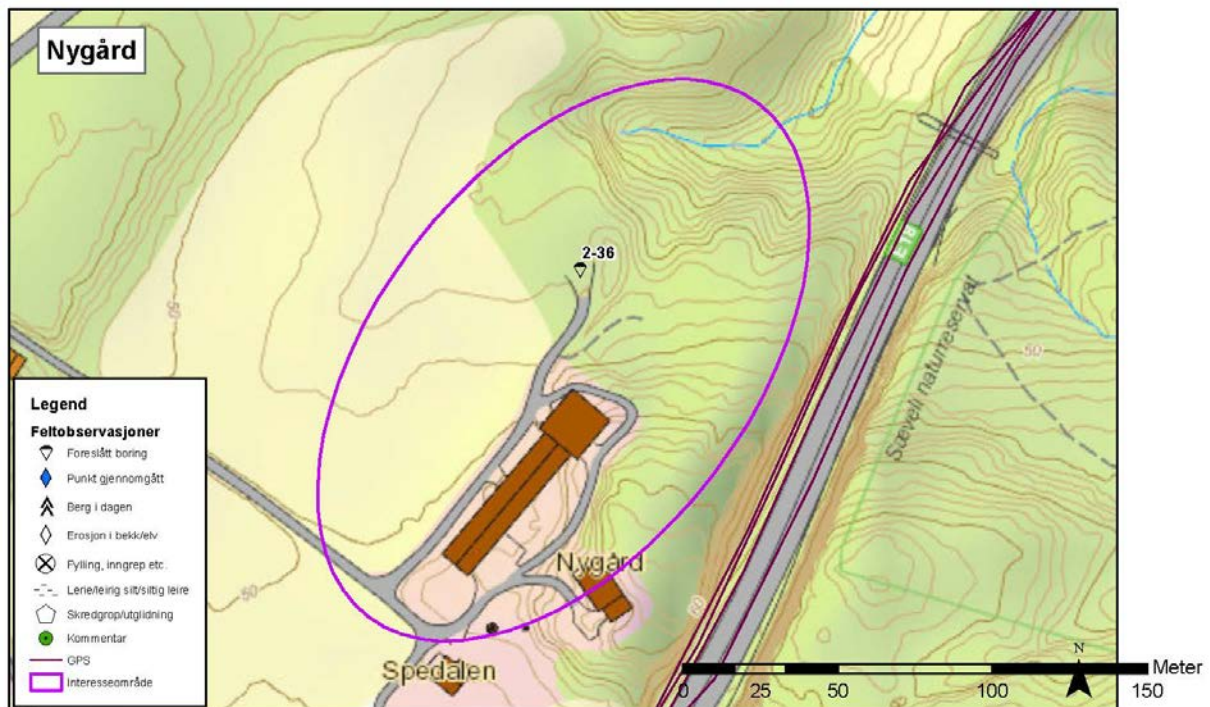
Figur 76 Interesseområde Nygård.

Beskrivelse av interesseområdet	Løsmasseterrasse med ravine i nord, berg i dagen i øst. Bekk nord for området.
Løsmasser fra kvartærgeologisk kart og evt. avvik	Hav- og fjordavsetninger, berg i dagen i øst
Skråningshøyde	Ca. 15 m.
Antatt elvedybde	Ca 1-2 m.
Erosjon og observerte løsmasser ved bekk/elv	Bekk går på steinblokker, men har erodert i løsmasser over.
Evt. forbygning/erosjonssikring langs bekk/elv	Forbygning og steinsatt langs bekken.
Inngrep (forbedring/forverring av stabiliteten)	Ingen.
Skredaktivitet	Ingen observert i området, men i tilstøtende interesseområder.
Faresone omfatter (bebyggelse med mer)	En boligenhet.
Tidligere grunnundersøkellesdata og evt. annen informasjon	Ingen tilgjengelig informasjon.
Forslag til boringer	En dreietrykksondering på toppen av skråningen.

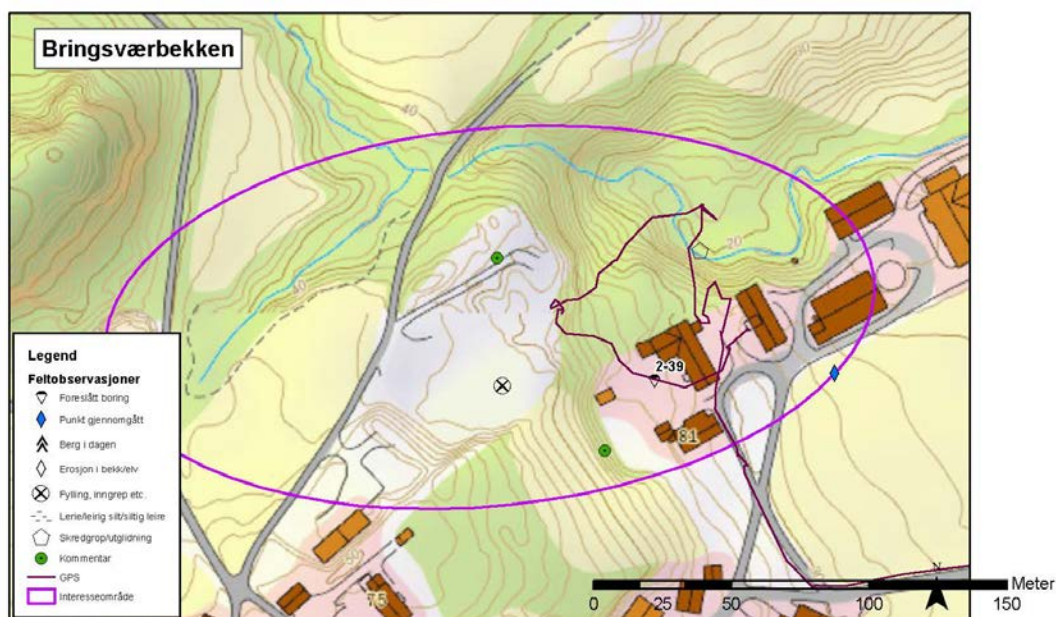
Figur 77 Interesseområde Bringsværbekken

Beskrivelse av interesseområdet	Løsmasseterrasse, bekk og ravine nord for området. Berg i dagen i nord-nordvest.
Løsmasser fra kvartærgeologisk kart og evt. avvik	Hav- og fjordavsetninger, breelvavsetninger, berg i dagen i nord-nordvest.
Skråningshøyde	Ca. 15 m.
Antatt elvedybde	Under 1 m.
Erosjon og observerte løsmasser ved bekk/elv	Ingen erosjon i bekken, ikke observert leire i dagen.
Evt. forbygning/erosjonssikring langs bekk/elv	NVE har satt opp forbygning/erosjonsreducerende tiltak i bekken etter en lokal utglidning under låven.
Inngrep (forbedring/forverring av stabiliteten)	Forbygning i skråning under låven.
Skredaktivitet	Utglidning i bekken.
Faresone omfatter (bebyggelse med mer)	To boligheter, flere låver/næringsbygg.
Tidligere grunnundersøkellesdata og evt. annen informasjon	Ingen tilgjengelig informasjon.
Forslag til boringer	En dreietrykksondering ved bebyggelsen.

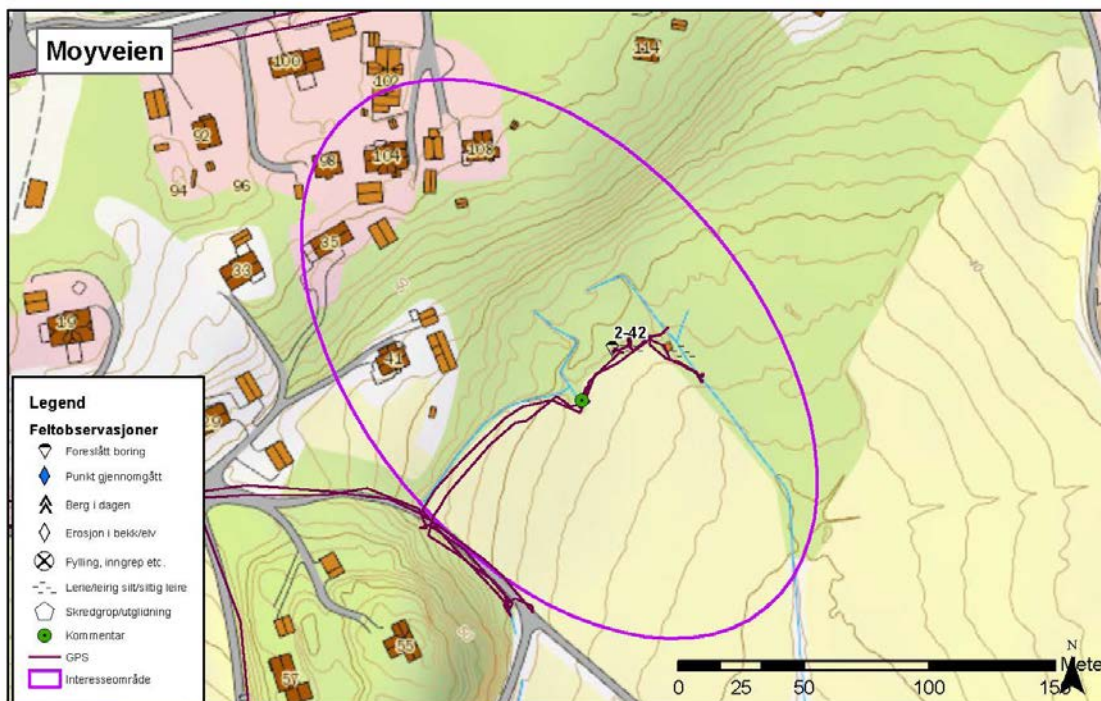
Figur 79 Interesseområde Moyveien.

Beskrivelse av interesseområdet	Løsmasseskråning, bekk/drenering i skråningen. Oppstikkende berg i sør.
Løsmasser fra kvartærgeologisk kart og evt. avvik	Hav- og fjordavsetninger, morene, oppstikkende berg i sør, torv og myr.
Skråningshøyde	Ca. 20 m.
Antatt elvedybde	Under 1 m.
Erosjon og observerte løsmasser ved bekk/elv	Litt erosjon i bekk/dreneringsgrøft. Leire i dagen, grunneier har gravd opp og eksponert leire i forbindelse med drenering.
Evt. forbygning/erosjonssikring langs bekk/elv	Ingen.
Inngrep (forbedring/forverring av stabiliteten)	Drenering er gravd dypere, bekk går når i leire.
Skredaktivitet	Ingen observert.
Faresone omfatter (bebyggelse med mer)	4-5 boligenheter, tilhørende garasjer/låver.
Tidligere grunnundersøkellesdata og evt. annen informasjon	Ingen tilgjengelig informasjon.
Forslag til boringer	En dreietrykksondering midt i skråningen.

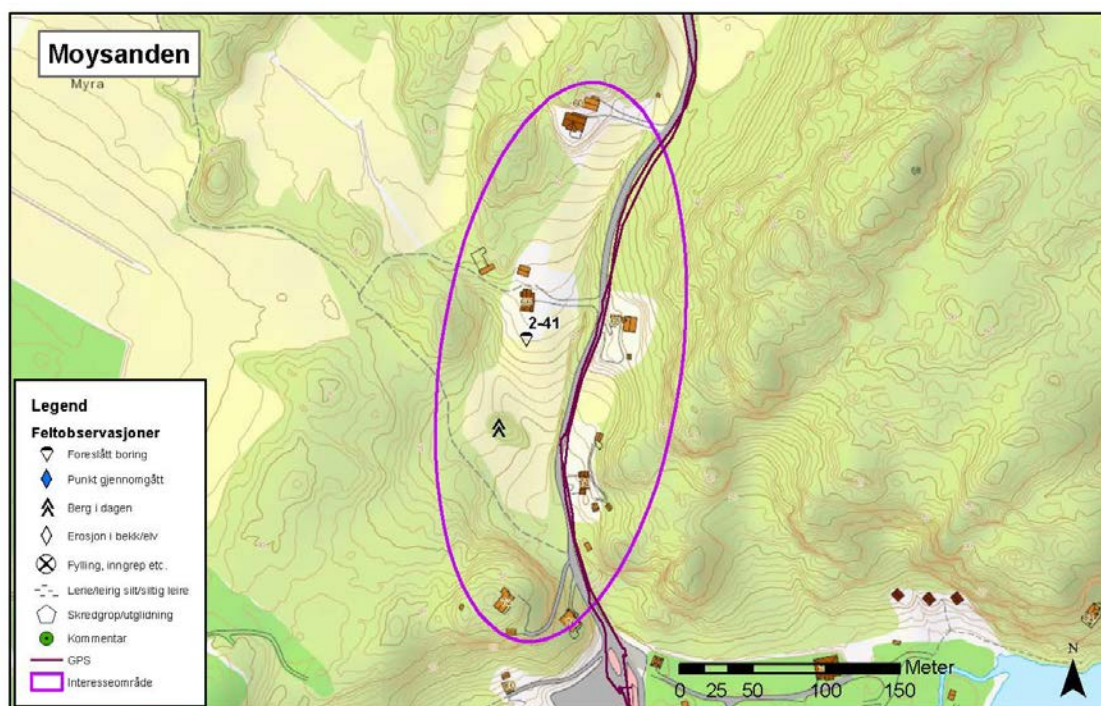
Figur 81 Interesseområde Moysanden

Beskrivelse av interesseområdet	Løsmasseskråning, berg i dagen i øst og vest.
Løsmasser fra kvartærgeologisk kart og evt. avvik	Hav- og fjordavsetninger, morene. Berg i dagen i øst og vest.
Skråningshøyde	Ca. 15 m.
Antatt elvedybde	Ingen bekk/elv
Erosjon og observerte løsmasser ved bekk/elv	Ikke relevant.
Evt. forbygning/erosjonssikring langs bekk/elv	Ikke relevant.
Inngrep (forbedring/forverring av stabiliteten)	Ingen.
Skredaktivitet	Ingen observert.
Faresone omfatter (bebyggelse med mer)	3 boligheter, et skred kan ramme Moysanden campingplass.
Tidligere grunnundersøkellesdata og evt. annen informasjon	Ingen tilgjengelig informasjon
Forslag til boringer	En dreietrykksondring i skråningen nedenfor bebyggelsen.

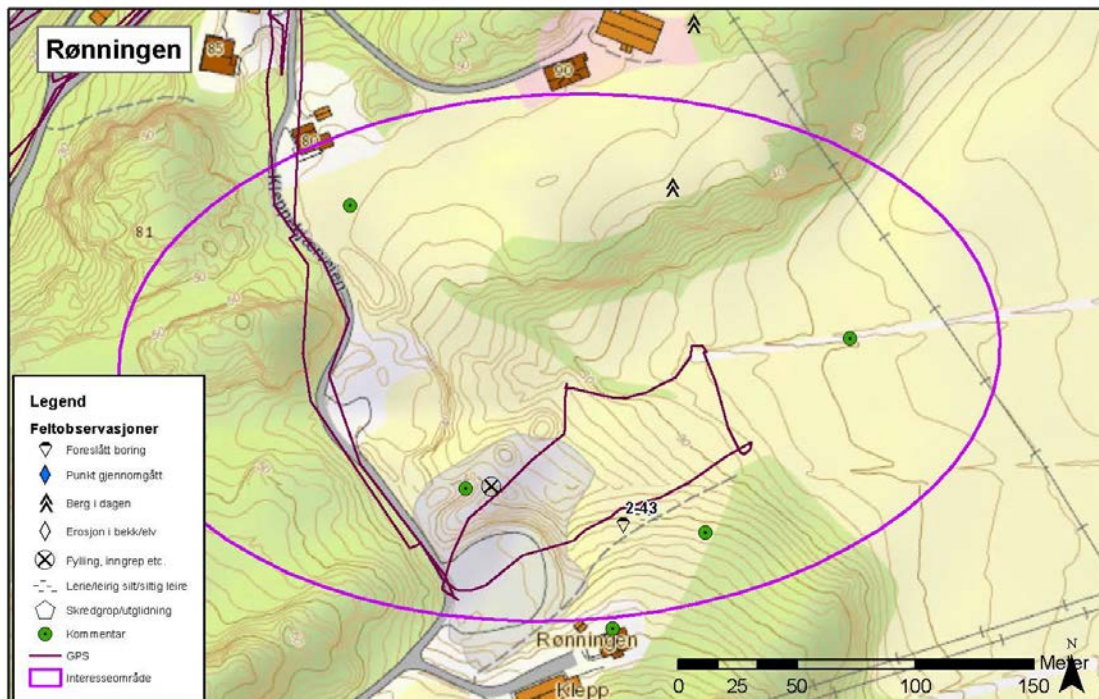
Figur 83 Interesseområde Rønningen

Beskrivelse av interesseområdet	Løsmasseterrasse, oppstikkende berg nord, sør og vest i sonen.
Løsmasser fra kvartærgeologisk kart og evt. avvik	Hav- og fjordavsetning, morene, berg i dagen.
Skråningshøyde	Ca. 15 m.
Antatt elvedybde	Ingen bekk.
Erosjon og observerte løsmasser ved bekk/elv	Leire i dagen i dreneringsgrøft.
Evt. forbygning/erosjonssikring langs bekk/elv	Ikke relevant.
Inngrep (forbedring/forverring av stabiliteten)	Fylling og graving sørvest i området, mye aktivitet. Husbygging? Dreneringsrør som eroderer i leirig materiale.
Skredaktivitet	Ingen skredaktivitet observert.
Faresone omfatter (bebyggelse med mer)	1-2 boligenheter, evt. nytt bygg.
Tidligere grunnundersøkellesdata og evt. annen informasjon	Ingen tilgjengelig informasjon.
Forslag til boringer	En dreietrykksondering i skråningen nedenfor bebyggelsen på Rønningen (adkomst langs traktorvei).

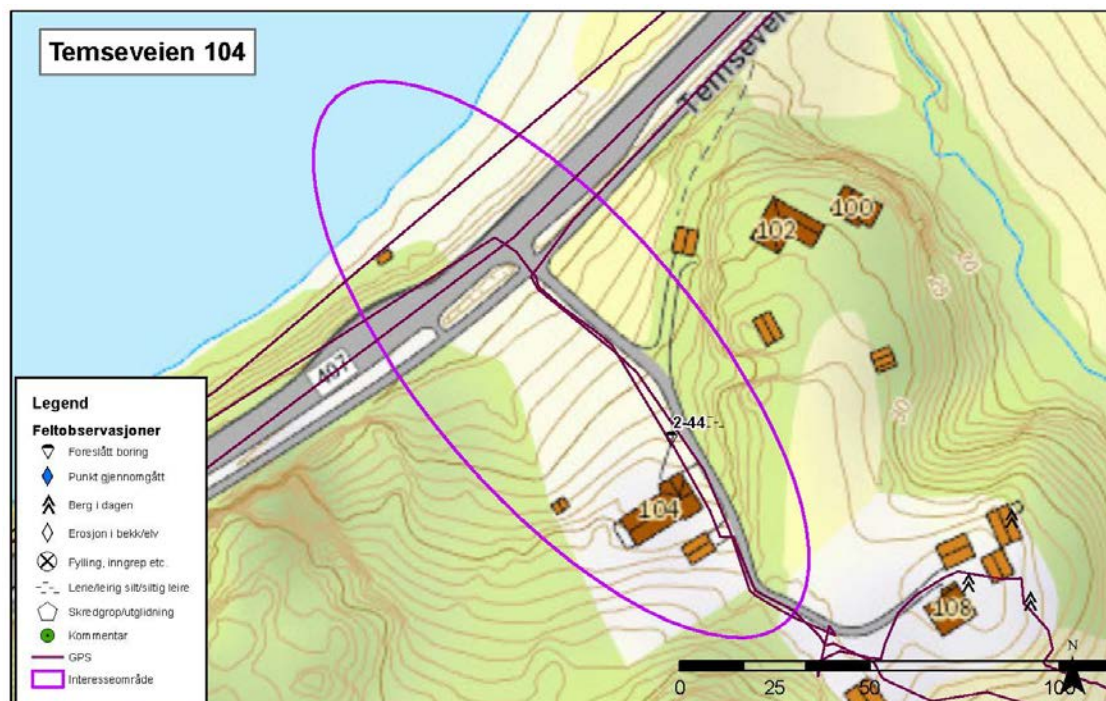
Figur 85 Interesseområde Temseveien 104

Beskrivelse av interesseområdet	Løsmasseskråning, berg i dagen i øst, sør og vest. Temsevannet i nord.
Løsmasser fra kvartærgeologisk kart og evt. avvik	Hav- og fjordavsetninger, berg i dagen i øst, sør og vest.
Skråningshøyde	Ca 23 m.
Antatt elvedybde	Ingen elv, men bunn i Temsevannet antas å være slak og jevnt hellende.
Erosjon og observerte løsmasser ved bekk/elv	Ingen observert erosjon. Leire i dagen i veiskjæring.
Evt. forbygning/erosjonssikring langs bekk/elv	Ingen.
Inngrep (forbedring/forverring av stabiliteten)	Ingen.
Skredaktivitet	Ingen observert skredaktivitet.
Faresone omfatter (bebyggelse med mer)	En boligenhet, garasje.
Tidligere grunnundersøkellesdata og evt. annen informasjon	Ingen tilgjengelig informasjon.
Forslag til borer	En dreietrykksondering langs vegen nedenfor bebyggelsen i Temseveien 104.

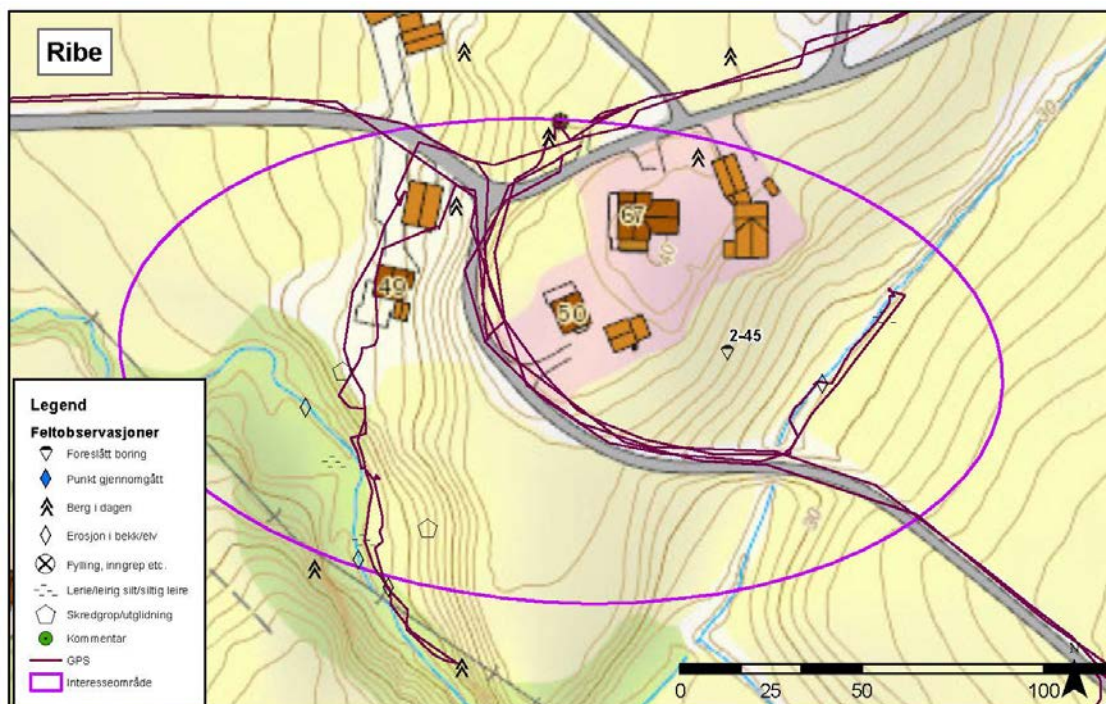
Figur 87 Interesseområde Ribe

Beskrivelse av interesseområdet	Løsmasseterrasse, berg i dagen i nord. Bekk/dreneringsgrøfter i sør og øst.
Løsmasser fra kvartærgeologisk kart og evt. avvik	Hav- og fjordavsetninger, berg i dagen i nord.
Skråningshøyde	Ca. 17 m.
Antatt elvedybde	Ca. 1 m.
Erosjon og observerte løsmasser ved bekk/elv	Erosjon både i dreneringsgrøft i øst og i bekk i sør. Eksponert leire begge steder.
Evt. forbygning/erosjonssikring langs bekk/elv	Ingen i sør, noe forbygning i dreneringsgrøft i øst.
Inngrep (forbedring/forverring av stabiliteten)	Ingen.
Skredaktivitet	Flere gamle skredgroper i sør-sørvest.
Faresone omfatter (bebyggelse med mer)	Tre boligenheter og tilhørende garasjer.
Tidligere grunnundersøkellesdata og evt. annen informasjon	Boligeier i husnr. 49 har kjennskap til tidligere skredhendelser i ravinen/bekkedalen. Han har også kjennskap til at huset står på leire. Leiren i området er bløt, blir flytende ved graving og tilsvarende aktivitet.

Forslag til boringer	En dreietrykksondering i skråningen mot bekken i øst

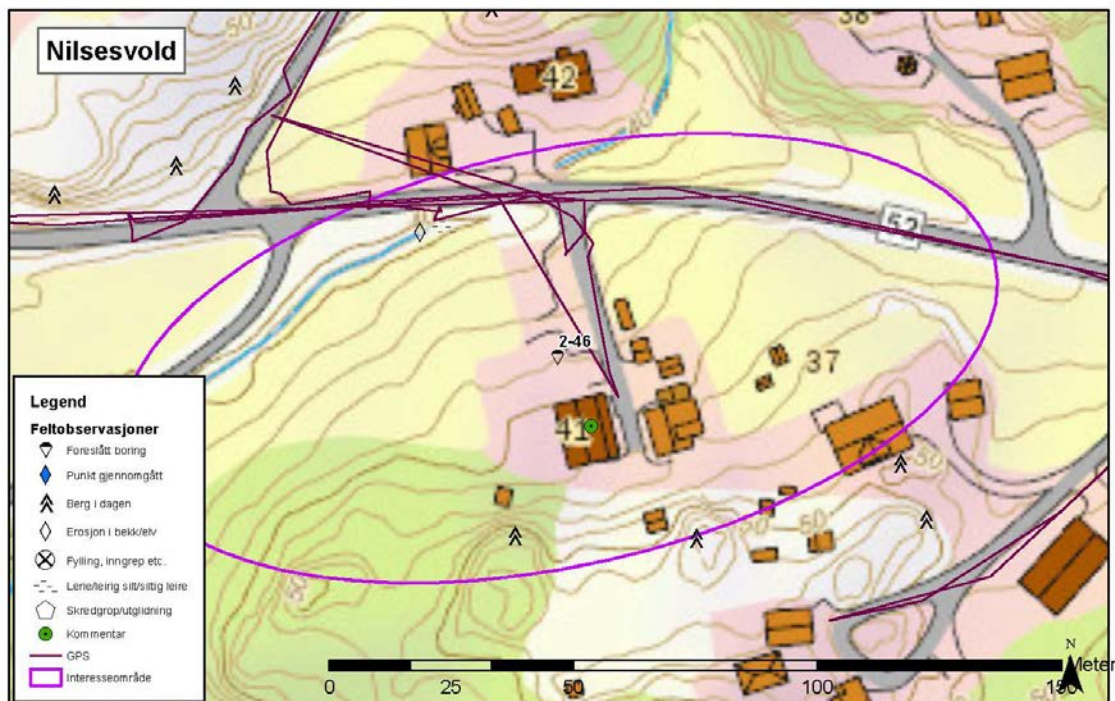
Figur 89 Interesseområde Nilsesvold

Beskrivelse av interesseområdet	Løsmasseskråning med bekk ved tåen.
Løsmasser fra kvartærgeologisk kart og evt. avvik	Hav-og fjordavsetninger. Berg i dagen bak husene.
Skråningshøyde	Ca. 10 m.
Antatt elvedybde	Bekk: antatt under 1 m.
Erosjon og observerte løsmasser ved bekk/elv	Litt erosjon i leire.
Evt. forbygning/erosjonssikring langs bekk/elv	Ingen.
Inngrep (forbedring/forverring av stabiliteten)	Flere drenerør i bekken-fra skråningen ovenfor.
Skredaktivitet	Ingen observert.
Faresone omfatter (bebyggelse med mer)	Barnehage og 2 bolighus i løsneområde, pluss ett bolighus i utløpsområde.
Tidligere grunnundersøkellesdata og evt. annen informasjon	Beboeren tror at Nilsesvoldveien 41 er fundamentert på fast leire og fjell.
Forslag til boringer	En dreietrykksondering i skråningen nedenfor Nilsesvoldveien 41.

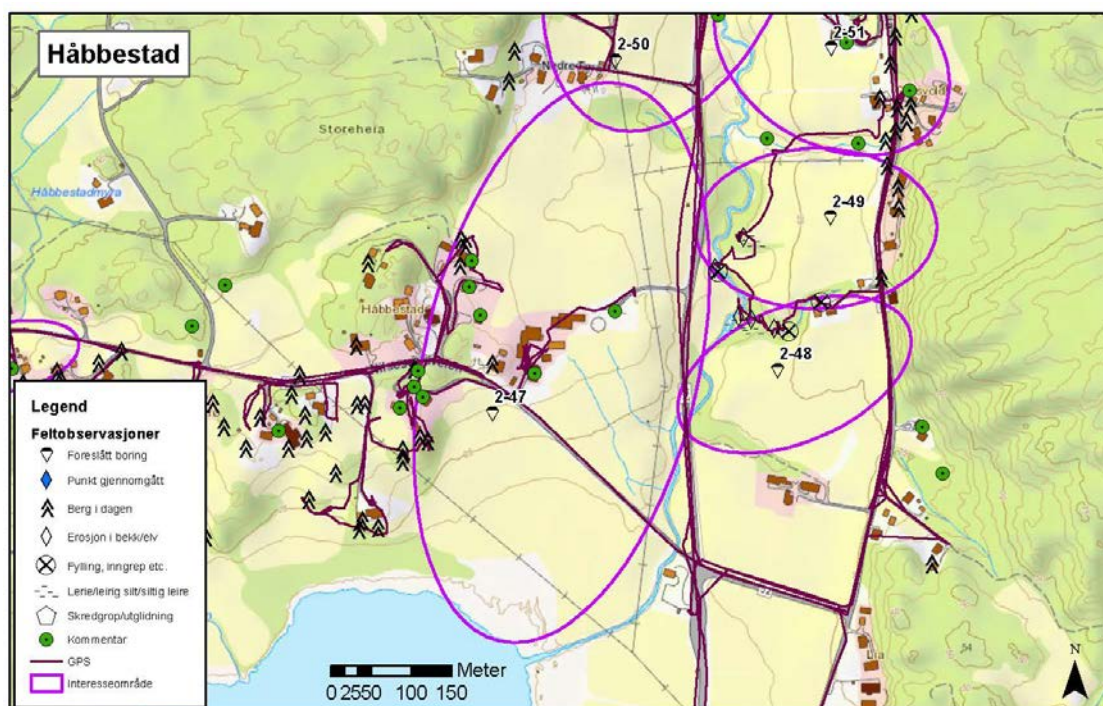
Figur 91 Interesseområde Håbbestad

Beskrivelse av interesseområdet	Terrasse med skråninger ned mot innsjøen i sør (Temse) og en bekk mot øst.
Løsmasser fra kvartærgeologisk kart og evt. avvik	Hav- og fjordavsetninger. Mindre berg i dagen enn vist på kartet.
Skråningshøyde	Ca. 18 m.
Antatt elvedybde	Bekk: under 1 m. Innsjø: ikke relevant (kun utløpsområde)
Erosjon og observerte løsmasser ved bekk/elv	Bekk: ingen til litt erosjon i leire.
Evt. forbygning/erosjonssikring langs bekk/elv	Noe steinplastring i en sving i bekken.
Inngrep (forbedring/forverring av stabiliteten)	Ingen.
Skredaktivitet	Ingen observert.
Faresone omfatter (bebyggelse med mer)	Ca. 3 bolighus i løsneområdet.
Tidligere grunnundersøkellesdata og evt. annen informasjon	Beboer så at huset er fundamentert på leire, og at leire ligger grunt (Nilsesvoldveien 2).
Forslag til boringer	En dreietrykksondering nedenfor vegen.

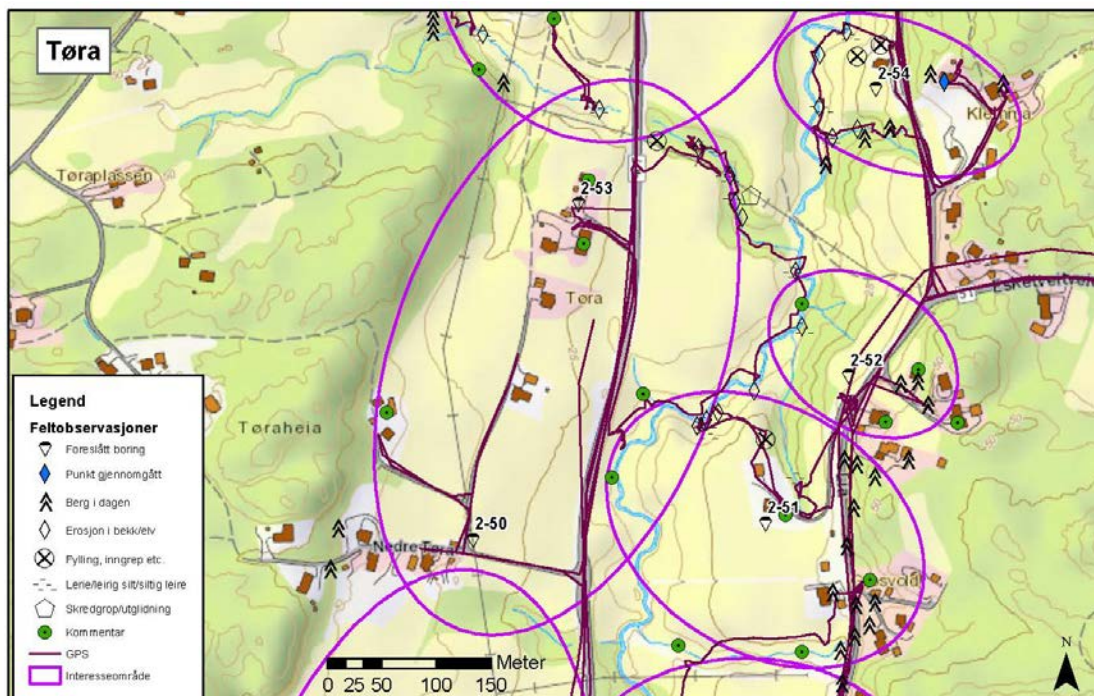
Figur 93 Interesseområde Tøra

Beskrivelse av interesseområdet	Løsmasseterrasse. Berg i dagen i bakkant.
Løsmasser fra kvartærgeologisk kart og evt. avvik	Hav-og fjordavsetninger.
Skråningshøyde	Ca. 13 m
Antatt elvedybde	Bekk: antatt under 1 m.
Erosjon og observerte løsmasser ved bekk/elv	Litt erosjon. Stedvis noe erosjon i den nordre bekken.
Evt. forbygning/erosjonssikring langs bekk/elv	Ingen.
Inngrep (forbedring/forverring av stabiliteten)	Litt fylling (gårdssjøppel) i nordre delen av interesseområde.
Skredaktivitet	Ingen observert.
Faresone omfatter (bebyggelse med mer)	En barnehage og ca. 5 bolighus i løsnedområdet.
Tidligere grunnundersøkellesdata og evt. annen informasjon	Beboer så at låven er fundamentert på leire (Nedre Tøre 20).
Forslag til boringer	To dreietrykksonderinger hhv ved Tøra og Nedre Tøra.
