Oversiktskartlegging av kvikkleire, Arendal og Grimstad

BEFARINGSRAPPORT GRIMSTAD KOMMUNE

DOK.NR. 20160839-01-R
REV.NR. 0 / 2017-05-31

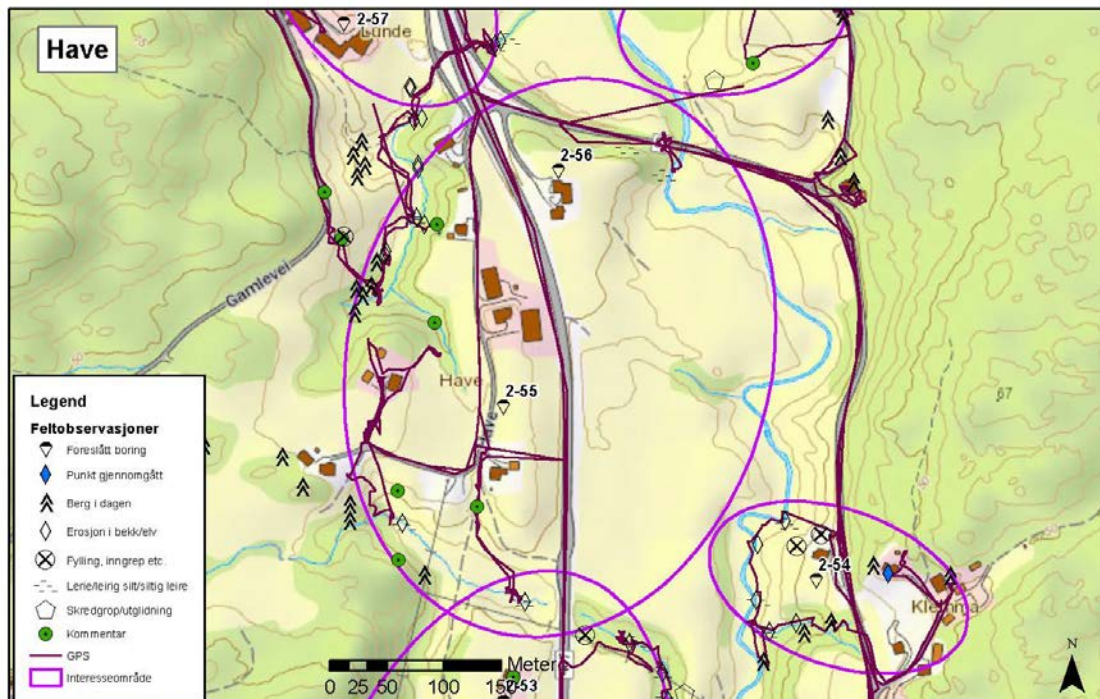
Figur 95 Interesseområde Have

Beskrivelse av interesseområdet	To løsmasseterrasser: en ovenfor bekken og en ovenfor FV407. Interesseområde er ravinert og vanskelig å dele opp i mindre områder.
Løsmasser fra kvartærgeologisk kart og evt. avvik	Hav- og fjordavsetninger.
Skråningshøyde	Ca. 10-20 m.
Antatt elvedybde	Bekker: antatt under 1 m.
Erosjon og observerte løsmasser ved bekk/elv	Litt erosjon i leire.
Evt. forbygning/erosjonssikring langs bekk/elv	Naturlige steiner finnes i øvre delen av bekken mot sør.
Inngrep (forbedring/forverring av stabiliteten)	Støttevegg ved Lia 170.
Skredaktivitet	Ingen observert.
Faresone omfatter (bebyggelse med mer)	Ca. 7 bolighus i løsnedområdet.
Tidligere grunnundersøkellesdata og evt. annen informasjon	Nei.
Forslag til boringer	To dreietrykksonderinger hhv nord og sør på plataet.

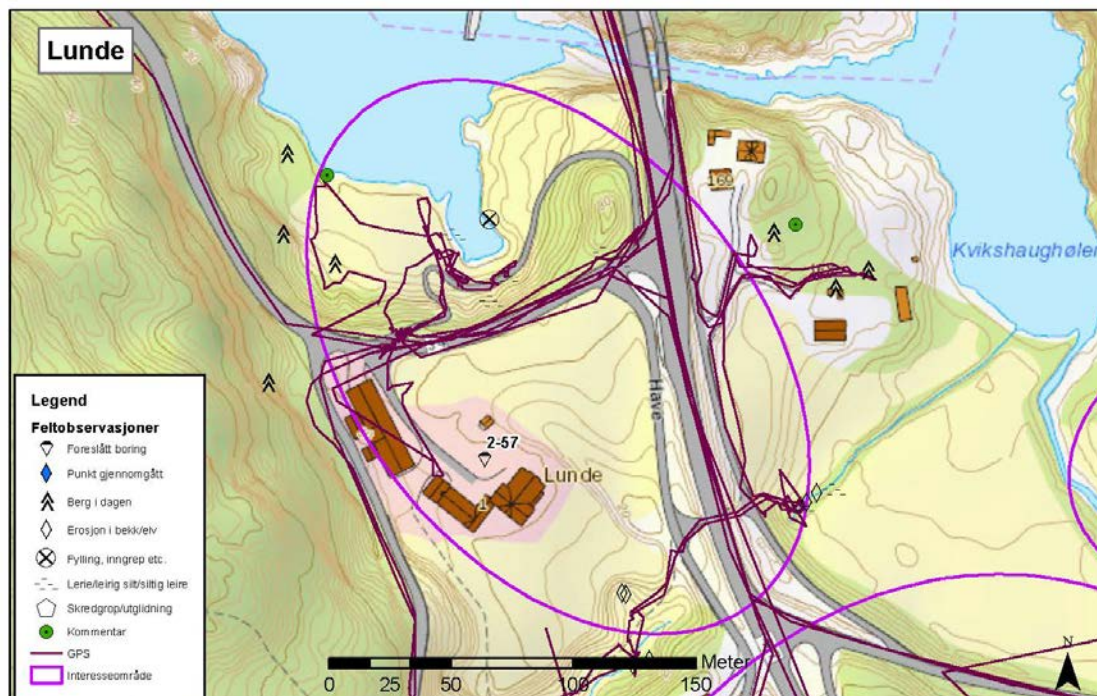
Figur 97 Interesseområde Lunde

Beskrivelse av interesseområdet	Løsmasseterrasse, bratt skråning mot Nidelva i nord og berg i dagen i vest.
Løsmasser fra kvartærgeologisk kart og evt. avvik	Hav- og fjordavsetninger.
Skråningshøyde	Ca. 12 m
Antatt elvedybde	Antatt ca. 1 m ved skråningstøen.
Erosjon og observerte løsmasser ved bekk/elv	Ingen erosjon i elva (nord). Litt til noe erosjon i bekk.
Evt. forbygning/erosjonssikring langs bekk/elv	Ingen.
Inngrep (forbedring/forverring av stabiliteten)	Steinfylling i elva (stabilitetsforbedring)
Skredaktivitet	Ingen observert.
Faresone omfatter (bebyggelse med mer)	Ca. 2 bolighus
Tidligere grunnundersøkellesdata og evt. annen informasjon	Ingen tilgjengelig.
Forslag til boringer	En dreietrykksøndering ved bebyggelsen på toppen av skråningen.

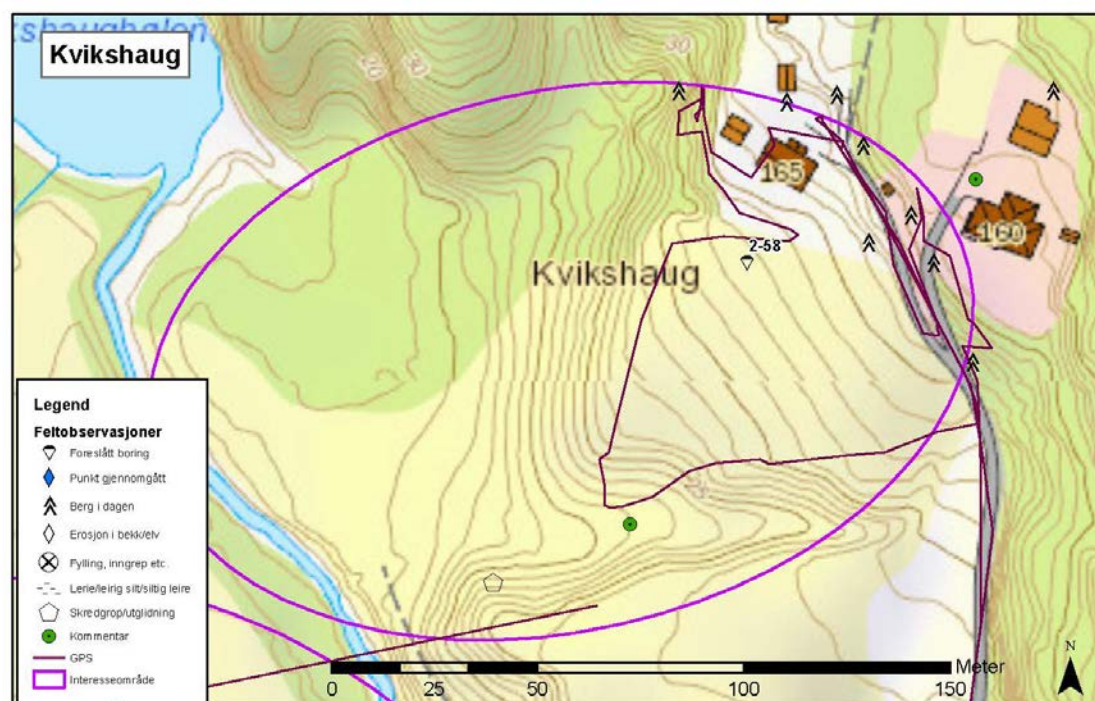
Figur 99 Interesseområde Kvikshaug

Beskrivelse av interesseområdet	Løsmasseterrasse; brattest opp mot bebyggelsen, avtakende helning i nedre del mot Kvikshaughølen.
Løsmasser fra kvartærgeologisk kart og evt. avvik	Hav-og fjordavsetninger.
Skråningshøyde	Ca. 22 m.
Antatt elvedybde	Ingen elv/bekk ved skråningsfot.
Erosjon og observerte løsmasser ved bekk/elv	-
Evt. forbygning/erosjonssikring langs bekk/elv	-
Inngrep (forbedring/forverring av stabiliteten)	Ingen.
Skredaktivitet	Ingen observert.
Faresone omfatter (bebyggelse med mer)	Et bolighus i løsnemrådet.
Tidligere grunnundersøkellesdata og evt. annen informasjon	Ingen tilgjengelig.
Forslag til boringer	1 dreietrykksondering på jordet nedenfor bebyggelsen.

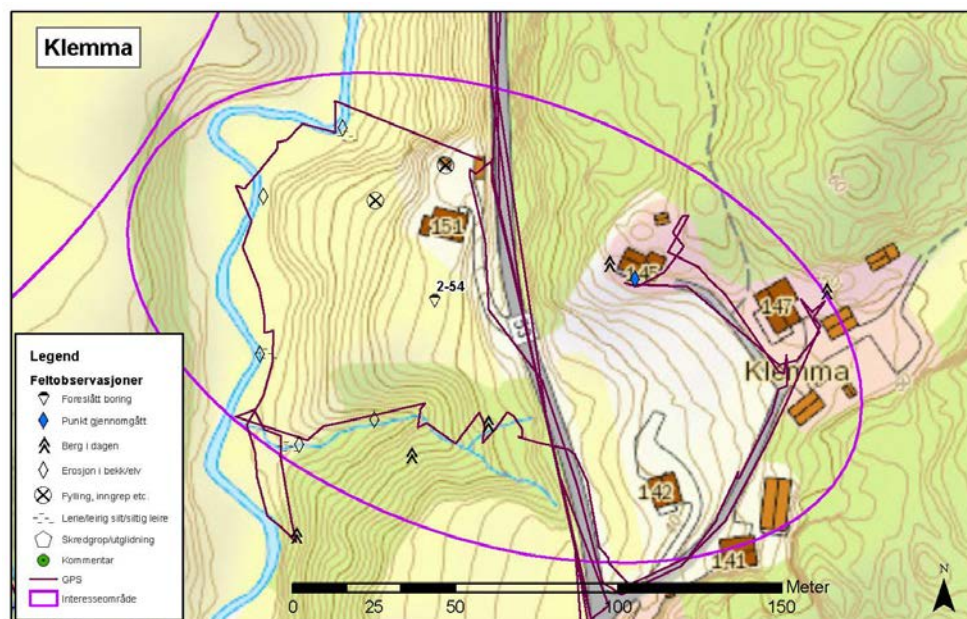
Figur 101 Interesseområde Klemma

Beskrivelse av interesseområdet	Løsmasseskråning, begrenset av ravine i sør og berg i øst.
Løsmasser fra kvartærgeologisk kart og evt. avvik	Hav-og fjordavsetninger.
Skråningshøyde	Ca. 33 m.
Antatt elvedybde	Bekk: antatt under 1 m.
Erosjon og observerte løsmasser ved bekk/elv	Litt til noe erosjon i siltig leire. Berg i dagen sør for ravinen.
Evt. forbygning/erosjonssikring langs bekk/elv	Ingen.
Inngrep (forbedring/forverring av stabiliteten)	Antar at parkeringsplassen ved Lia 151 er fylt ut. Beboerne har også hogd ned trær i skråningen nedenfor huset.
Skredaktivitet	Ingen observert.
Faresone omfatter (bebyggelse med mer)	4 bolighus i løsneområdet., Fv33.
Tidligere grunnundersøkellesdata og evt. annen informasjon	Ingen tilgjengelig.
Forslag til boringer	En dreietrykksondering på toppen av skråningen vest for hovedvegen

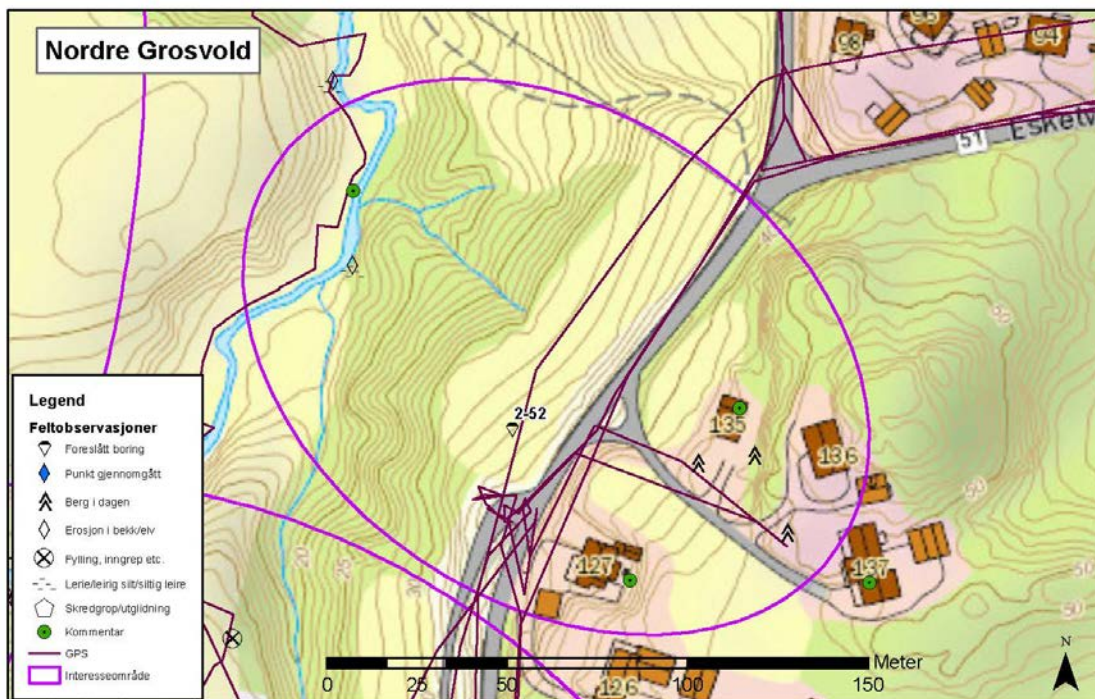
Figur 103 Interesseområde Nordre Grosvold

Beskrivelse av interesseområdet	Løsmasseterrasse med bratt skråning mot vest, begrenset av berg i bakkanten.
Løsmasser fra kvartærgeologisk kart og evt. avvik	Hav-og fjordavsetninger.
Skråningshøyde	Ca. 30 m
Antatt elvedybde	Bekk: antatt under 1 m.
Erosjon og observerte løsmasser ved bekk/elv	Ingen til litt erosjon i leire.
Evt. forbygning/erosjonssikring langs bekk/elv	Ingen.
Inngrep (forbedring/forverring av stabiliteten)	Ingen.
Skredaktivitet	Ingen observert.
Faresone omfatter (bebyggelse med mer)	3 bolighus i løsneområdet.
Tidligere grunnundersøkellesdata og evt. annen informasjon	Ingen tilgjengelig.
Forslag til boringer	En dreietrykksondering på jordet vest for hovedvegen.

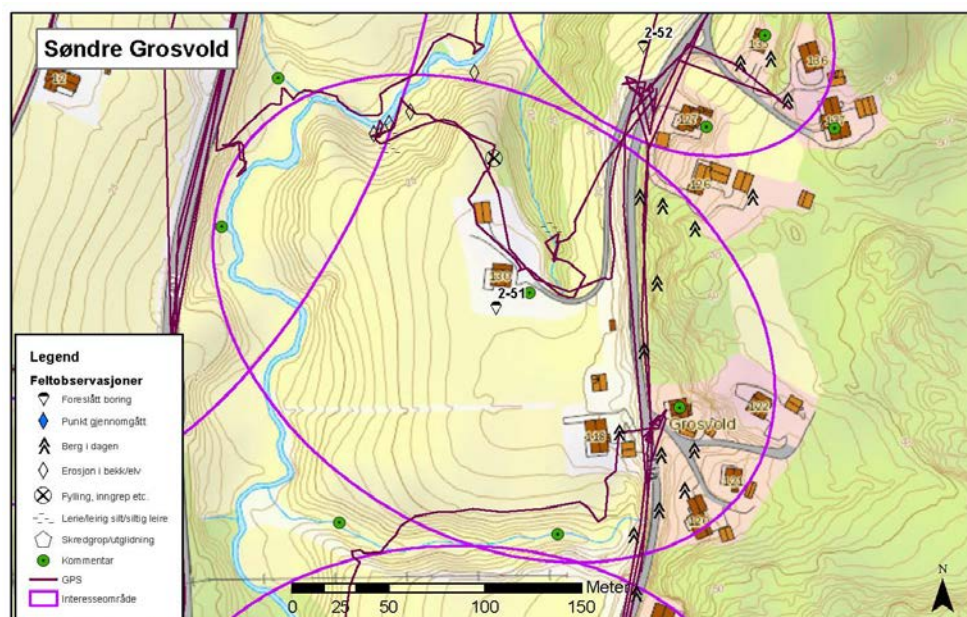
Figur 105 Interesseområde Søndre Grosvold

Beskrivelse av interesseområdet	Løsmasseterrasse.
Løsmasser fra kvartærgeologisk kart og evt. avvik	Hav-og fjordavsetninger.
Skråningshøyde	Ca. 15 m
Antatt elvedybde	Bekk: antatt under 1 m.
Erosjon og observerte løsmasser ved bekk/elv	Litt til noe erosjon i leire i bekken vest for interesseområde.
Evt. forbygning/erosjonssikring langs bekk/elv	Ingen.
Inngrep (forbedring/forverring av stabiliteten)	Fylling ved skråningskanten med leire, ca. 1,5 m høy.
Skredaktivitet	Ingen observert.
Faresone omfatter (bebyggelse med mer)	Ca. 3 bolighus i løsneområde.
Tidligere grunnundersøkelserdata og evt. annen informasjon	Ingen tilgjengelig.
Forslag til boringer	En dreietrykksondring på toppen av skråningen.

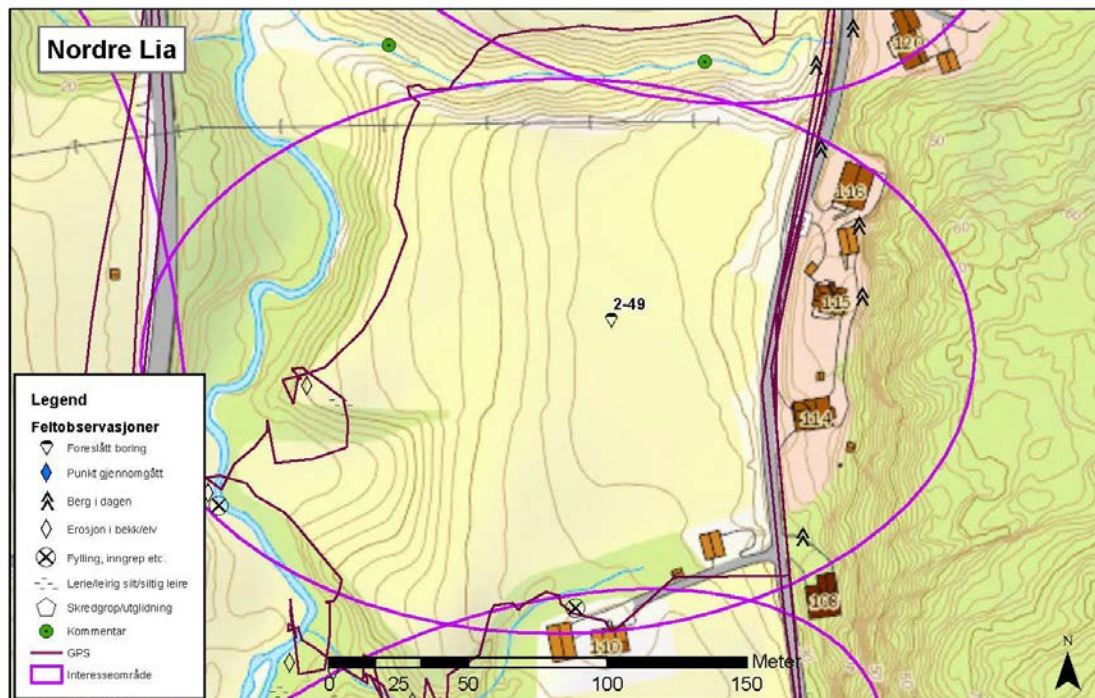
Figur 107 Interesseområde Nordre Lia

Beskrivelse av interesseområdet	Løsmasseterrasse med berg i bakkant. Jevn slak skråning i øvre del, ca. 5 m brattkant mot bekken i vest.
Løsmasser fra kvartærgeologisk kart og evt. avvik	Hav- og fjordavsetninger.
Skråningshøyde	Ca. 20 m.
Antatt elvedybde	Bekk: antatt under 1 m.
Erosjon og observerte løsmasser ved bekk/elv	Litt erosjon i leire.
Evt. forbygning/erosjonssikring langs bekk/elv	Nei.
Inngrep (forbedring/forverring av stabiliteten)	Relativt ny og stor fylling i ravinen sør for interesseområdet. Vann siger ut fra under fylling, i tillegg til vann fra en 250 mm drenerør.
Skredaktivitet	Ingen observert.
Faresone omfatter (bebyggelse med mer)	3 hus i løsmassområdet.
Tidligere grunnundersøkellesdata og evt. annen informasjon	Ingen tilgjengelig.
Forslag til boringer	En dreietrykksondering i skråningen på jordet vest for hovedvegen.

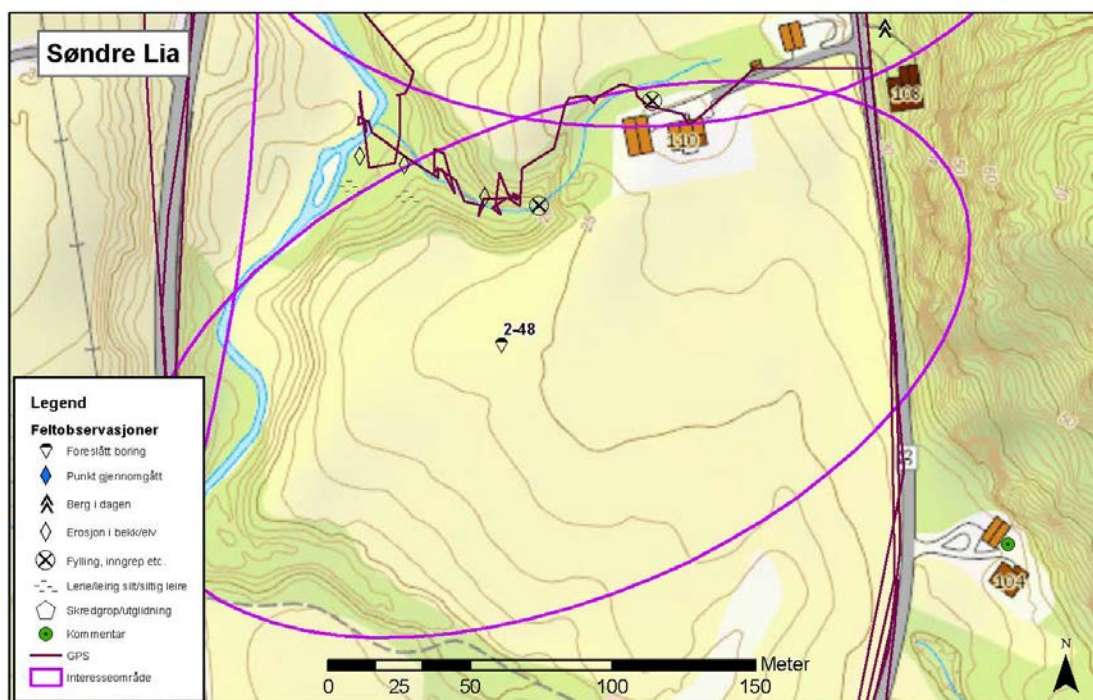
Figur 109 Interesseområde Søndre Lia

Beskrivelse av interesseområdet	Løsmasseterrasse med berg i bakkant. Slak skråning med ca. 5 m brattkant mot bekken.
Løsmasser fra kvartærgeologisk kart og evt. avvik	Hav- og fjordavsetninger.
Skråningshøyde	Ca. 12 m.
Antatt elvedybde	Bekk: antatt under 1 m.
Erosjon og observerte løsmasser ved bekk/elv	Litt erosjon i sandig leire.
Evt. forbygning/erosjonssikring langs bekk/elv	Ingen.
Inngrep (forbedring/forverring av stabiliteten)	Stor fylling i ravinen nord for interesseområdet (ravine ligger mellom Nordre Lia og Søndre Lia)
Skredaktivitet	Ingen observert.
Faresone omfatter (bebyggelse med mer)	To bolighus i løseområdet.
Tidligere grunnundersøkellesdata og evt. annen informasjon	Ingen tilgjengelig.
Forslag til borer	En dreietrykksøndering ca. midt i skråningen.

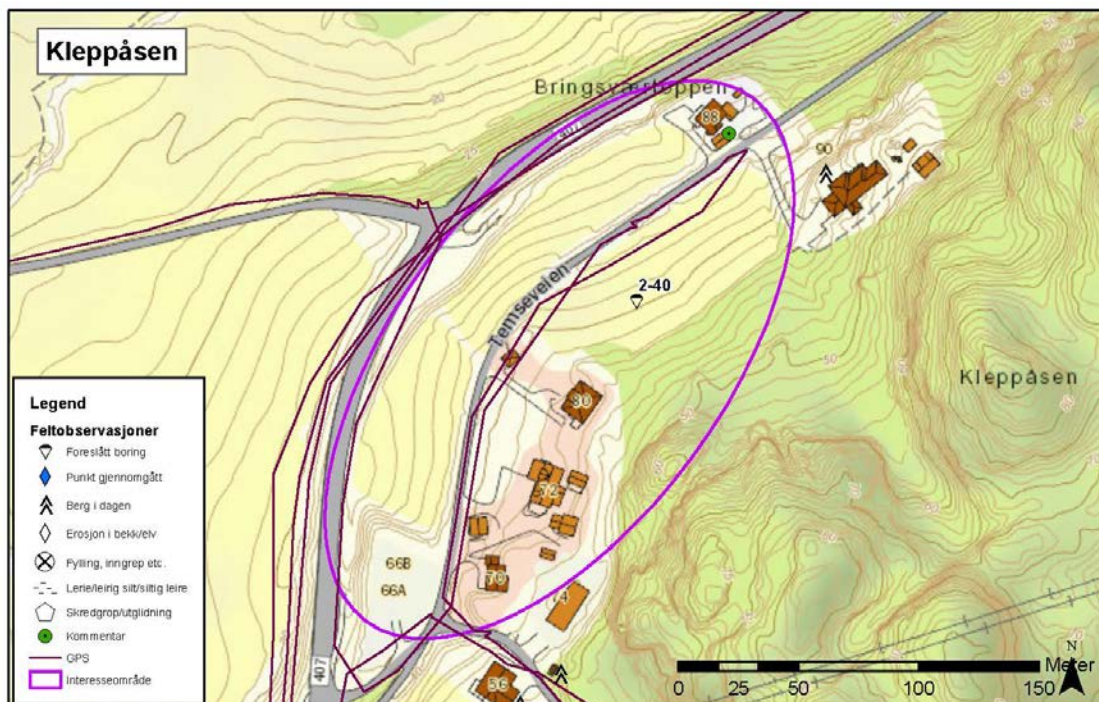
Figur 111 Interesseområde Kleppåsen

Beskrivelse av interesseområdet	Jevnt hellende løsmasseskråning mot nord. Berg i dagen i sørøst.
Løsmasser fra kvartærgeologisk kart og evt. avvik	Hav-og fjordavsetninger.
Skråningshøyde	Ca. 30 m
Antatt elvedybde	Ikke relevant
Erosjon og observerte løsmasser ved bekk/elv	-
Evt. forbygning/erosjonssikring langs bekk/elv	-
Inngrep (forbedring/forverring av stabiliteten)	Veifylling/skjæring RV407.
Skredaktivitet	Ingen observert.
Faresone omfatter (bebyggelse med mer)	En barnehage og 4 bolighus i løsnområdet
Tidligere grunnundersøkellesdata og evt. annen informasjon	Ingen tilgjengelig
Forslag til boringer	En dreietrykksondring
