Befaring av kvikkleiresoner etter flommen, Kristiansand kommune

BEFARINGSRAPPORT 6.-7. NOVEMBER 2017

DOK.NR. 20170862-01-R
REV.NR. 0 / 2017-12-22

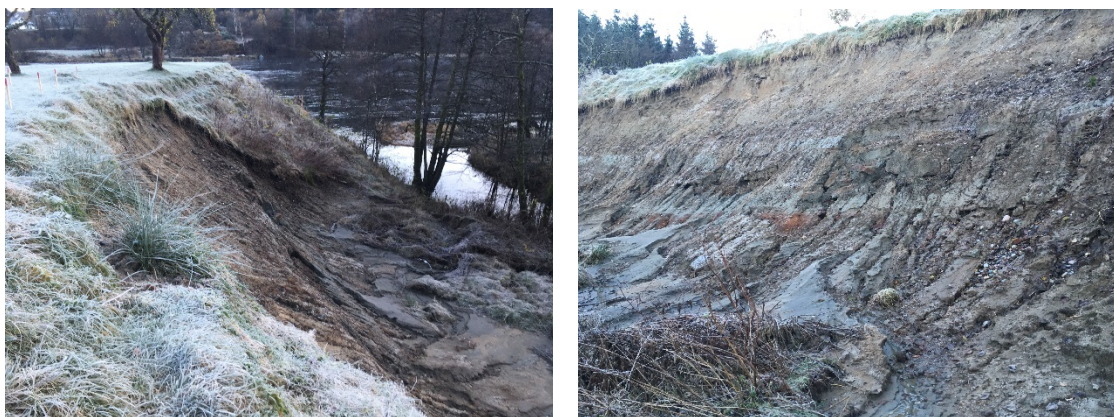
Under flommen 1.-3. oktober 2017 har det gått et skred i sonen. Skredet er et lite, lokalt skred i størrelsesorden ca. 30-40 m³. Bruddkanten er ca. 10 m lang og 3-4 m høy, antatt utstrekning bakover på terrassen der skredet har gått er ca. 2-2.5 m (se Figur 1). NVE ved Jan Erik Hønsi har satt ut stikk langs skredkanten etter skredet. Det ble ikke observert tegn på manglende stabilitet eller bevegelser i massene bakover på terrassen ved befaring 6. november 2017. Fra grunnundersøkelser (ref. /1/) fremkommer det at terrassen antageligvis består av tynne lag av finsand, silt og leire til ca. 8 m under terreng, deretter antatt kvikkleire/sprøbruddsmateriale til minst 18 m dybde, der sonderingen ble avsluttet. Skredmassene består av fin, leirig sand, enkelte leirklumper. Skredet har ikke gått ned i antatt kvikkleirelag. Vannet har stått relativt høyt under flommen, antageligvis opp til foten av skråningen der skredet har gått. Vannføringen i Ravnåsbekken har antageligvis vært stor, og vannmetting av massene på terrassen i kombinasjon med økt erosjon fra elv/bekk har antageligvis utløst skredet.

Figur 1: T.v. Skredgropen. T.h. Eksponerte masser i skredkanten.

Et foreslått tiltak i sonen for å unngå videre utvikling bakover i eksisterende skredgrop er å avlaste i toppen av terrassen, ved å slake ut terrenget bak skredkant, og fylle opp i foten av skråningen, for å slik stabilisere situasjonen. Dette må detaljutredes før arbeid iverksettes.

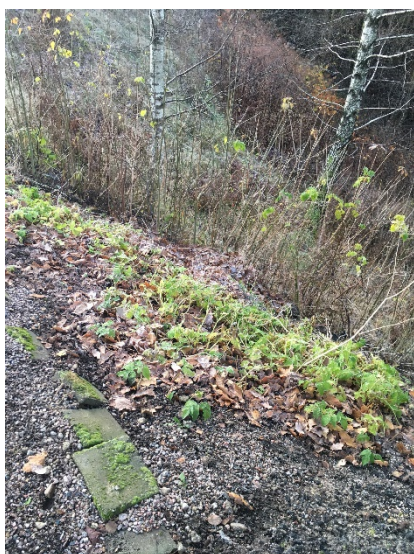
Sørvest i sonen, ut mot Ravnåsbekken, står skråningen svært bratt. Her er det et område på ca. 1x2 m som har sunket noen titalls centimeter (Figur 2) – og som ikke fremkommer på bilder eller beskrivelser i /3/. Det er ikke tegn på at disse bevegelsene har oppstått i forbindelse med flommen, men det kan heller ikke utelukkes at de oppstod i samme tidsperiode.

Figur 2: Område med nedsunken skråningskant. Svært bratt skråning ned til bekken.

Skråningen i sør står brattere og er høyere enn i skråningen der det har gått skred. Bekken er steinsatt i foten av denne skråningen, men det bør allikevel vurderes om det kan gjøres noe i toppen av skråningen der den begynnende utglidningen befinner seg.

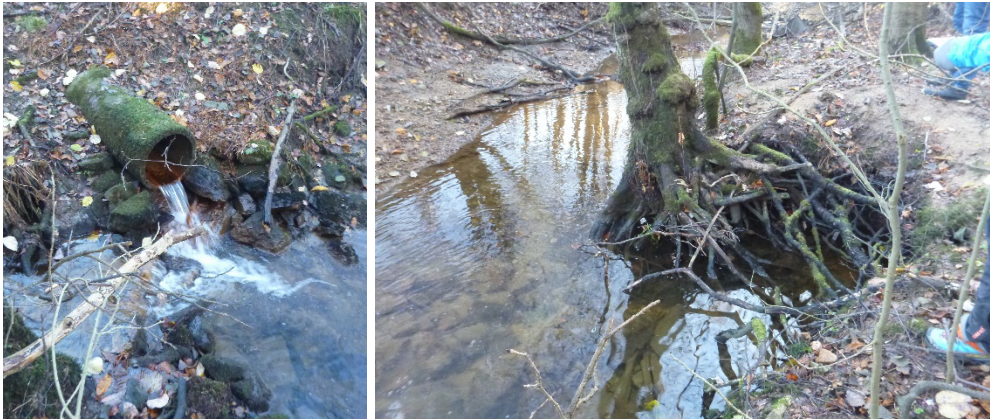
På befaring ble det observert et avløpsrør som eroderer inn i bekkekanten i nordenden av sonen, men dette utgjør ikke en risiko for sonen per dags dato (Figur 3). Vannet har stått høyt under flommen, ut fra merker på pumpehus, men det ble ikke observert erosjon i sonen.

Figur 3: Erosjon fra avløpsrør (t.v.) inn i bekkekant (t.h.)

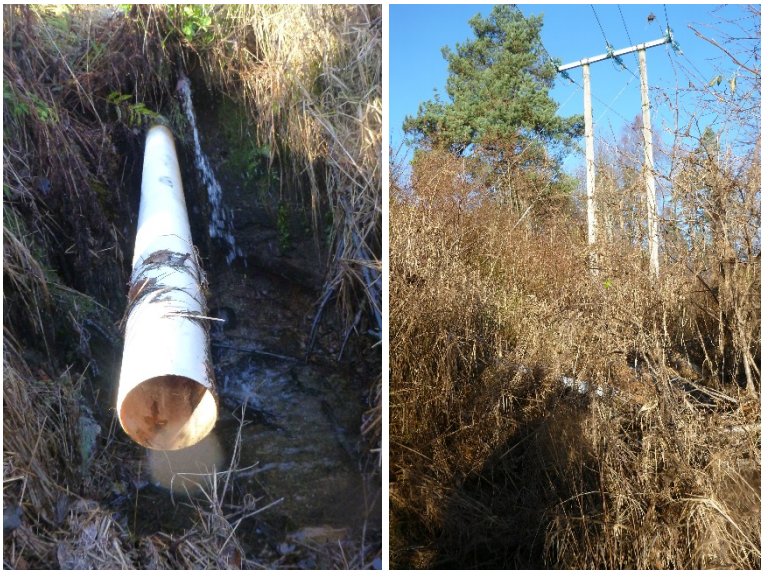
Lenger sør i sonen, i strandkanten langs Otra, ble det observert erosjon i skråningen rundt et avløpsrør. Som vist i Figur 4 kommer det vann ut av skråningskanten ved siden av avløpsrøret som har gravd seg ned i massene. Dette anses som et problem som grunneier selv må løse.

Figur 4: Erosjon rundt avløpsrør (t.v.), samt beliggenhet i skråningen (t.h.)

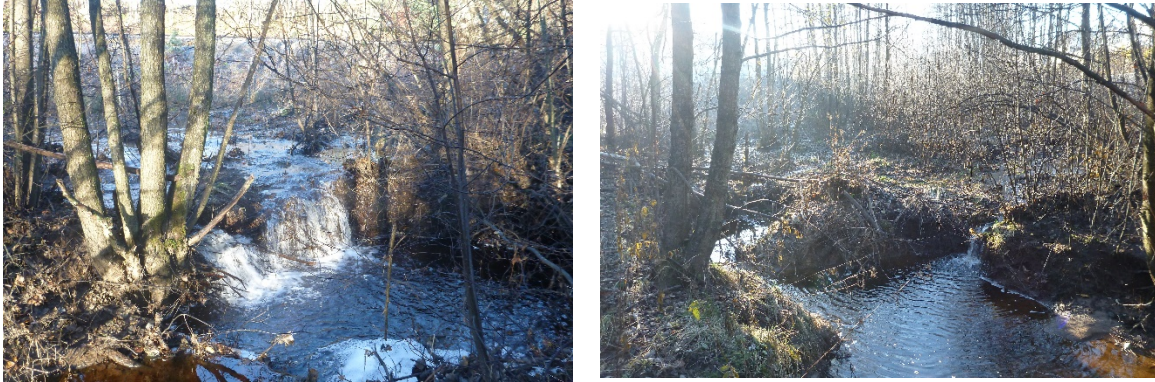
Det har under befaringen blitt observert endringer i bekkeløp og erosjonsforhold, jf. Figur 5. Lillebekk har blitt demmet opp av en beverdam som må renskes og bekken tilbakeføres til opprinnelig løp. Erosjonsforholdene er endret av bekkens nye løp, og

jernbanefyllingen kan påvirkes av bekken om det kommer en fremtidig flomsituasjon. Kommunen avtalte å kontakte BaneNOR for å avklare ansvarsfordelingen i området før det blir satt i gang tiltak for å tilbakeføre bekken til tidligere situasjon.

Figur 5: Endrede erosjonsforhold og bekkeløp på grunn av beverdam. Jernbanefylling i bakgrunnen.

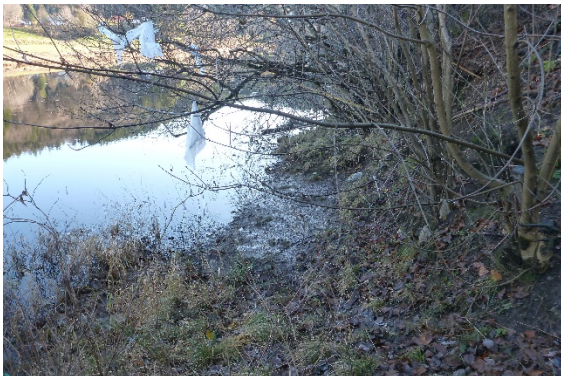
Sonen ligger langs Tovdalselven, lengst nord i interesseområdet "Kverndalen - Kjevik" fra opprinnelig kartlegging, ref. /4/. Også her har vannet stått høyt under flommen, men erosjonsforholdene er uendret.

Figur 6: Uendrede erosjonsforhold. Sjøppel fra flommen i greinene på trærne.

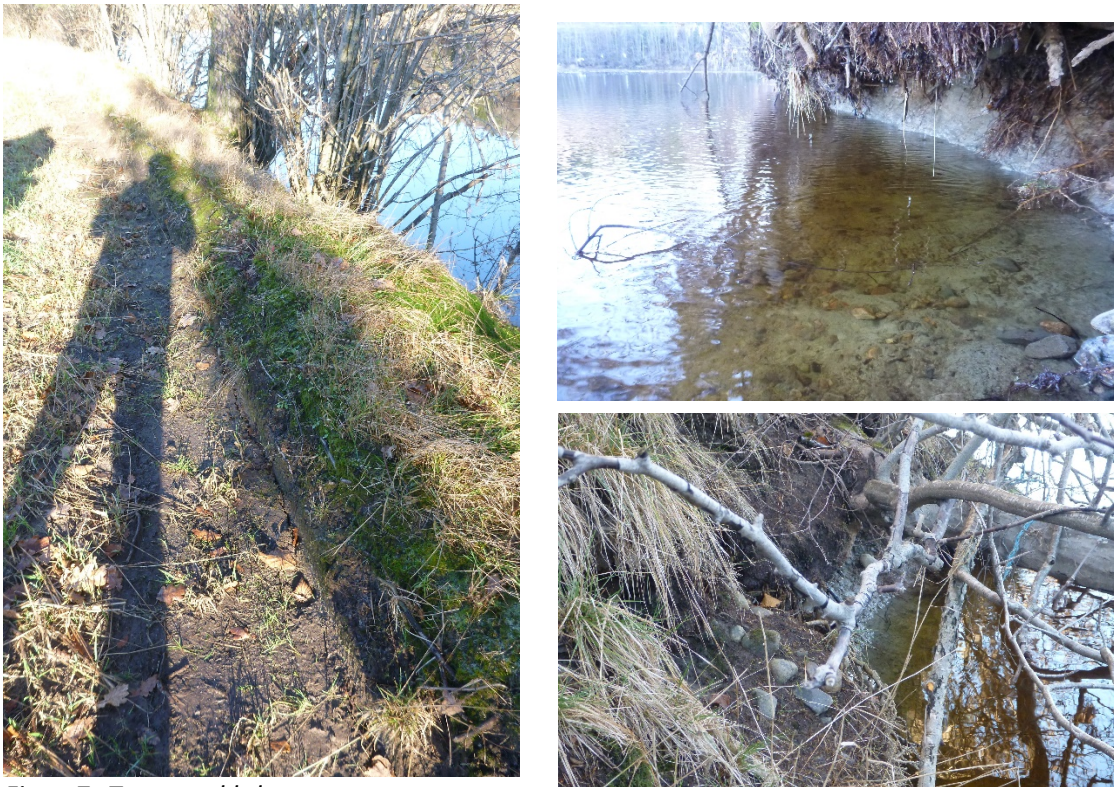
Befaringsrapporten fra 2015 (/4/) har avmerket erosjon langs elvebredden i denne sonen, men erosjonen beskrives som lite-moderat. Det ble observert eksponert leire i elvebredden og erosjon. Erosjonen i elvebredden går inn under skråningen, opptil 1 m. flere steder er det tegn til at erosjonen har utløst små skred og utglidninger, men ingen av disse har utviklet seg til større, retrogressive skred. Parallelt med elven, på topp av terrassen/elvebredden, går det en sprekk i søndre del av sonen.

Figur 7: T.v.: sprekk langs topp av terrasse.
 T.h.: Leire i dagen i elvbredden (ø), erosjon og veltet tre (n).

Flommen har ikke bidratt til økt erosjon i denne sonen, erosjonen er fra vannstand på normalnivå. Dersom det vurderes som nødvendig med sikringstiltak i sonen vil plastring av skråningsfot være det mest effektive tiltaket.

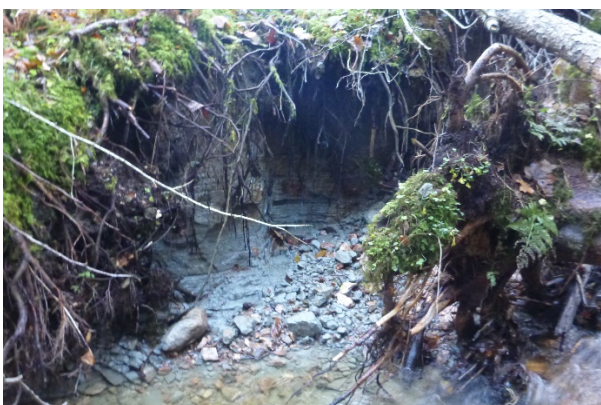
Befaringen avdekket ingen erosjon eller andre hendelser som følge av flommen, men noe pågående erosjon ble oppdaget i bekken sørøst i sonen (Knarrestadbekken).

Figur 8: Erosjon i Knarrestadbekken.

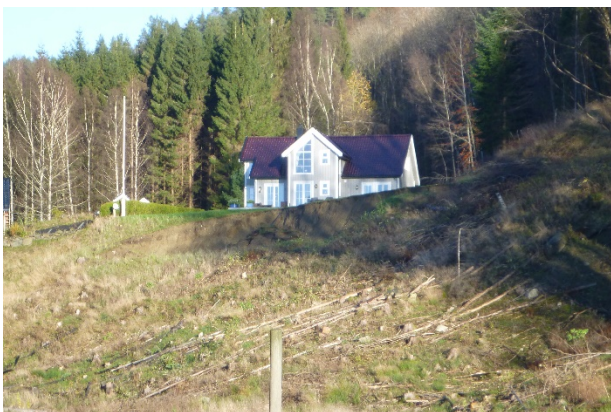
I denne sonen er det ikke observert erosjon langs elvekanten til Tovdalselven etter flommen. Et stykke inn i sonen, ved bolighuset i Dønnestadveien 324, har det gått et overflateskred i terrassen. Skredet har gått i sandige masser, og skredkanten er noen meter fra boligen. Det er ikke observert leire i dagen her, men grunnundersøkelser fra Rambøll (ref. /2/) indikerer finsand/silt i toppen over bløtere masser (antatt kvikkleire). Mulig tiltak kan være en liten motfylling i fot av skråningen, eventuelt i kombinasjon med avlastning i toppen (om mulig).

Figur 9: Overflateskred ved Dønnestadveien 324.

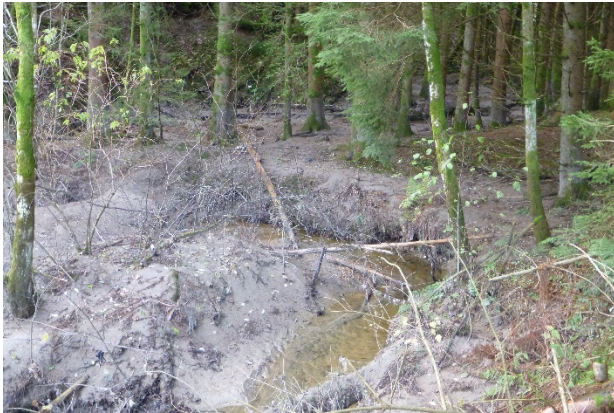
Vollane er avgrenset av Tovdalselven i øst og Østerbekk i vest. Erosjonsforholdene er uendret i begge vassdragene etter flommen, og befaringen avdekket ingen forhold som må følges opp. Utløpet til Østerbekk har mye avsatt leire og silt etter flommen, noe som tyder på at det har vært stillestående vann over lengre tid her.

Figur 10: Siltige, leirige avsetninger etter flommen.

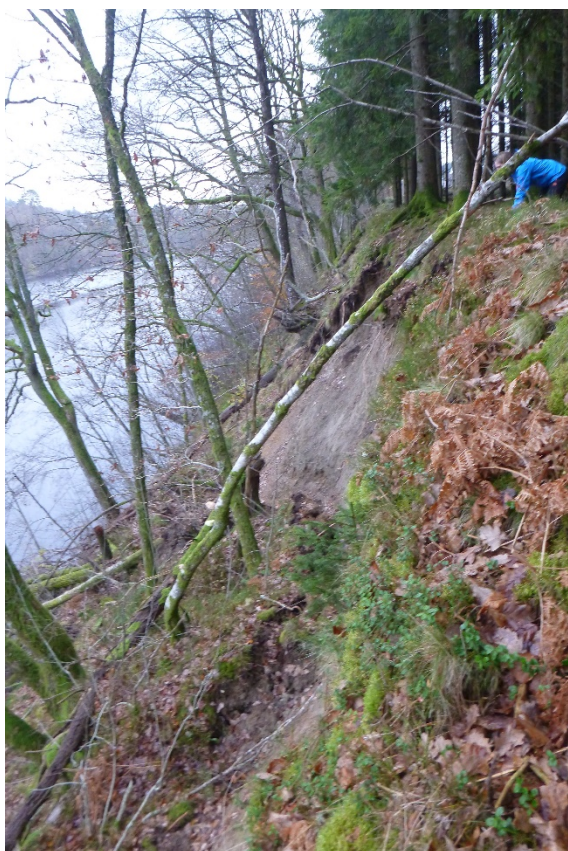
Overflateskredet har gått midt i sonen, ut mot Tovdalselven, i en svært bratt rygg som står igjen etter et tidligere skred i sonen. Skredet har gått i det sandige topplaget, og det ble ikke observert erosjon eller utglidninger i leire. Dersom skredet utvikler seg videre vil det antageligvis ikke utløse et større, retrogressivt skred, men kan medføre oppdemning lokalt i Østerbekk.

Figur 11: Overflateskred på rygg. Merk hvor bratt skråningen er.

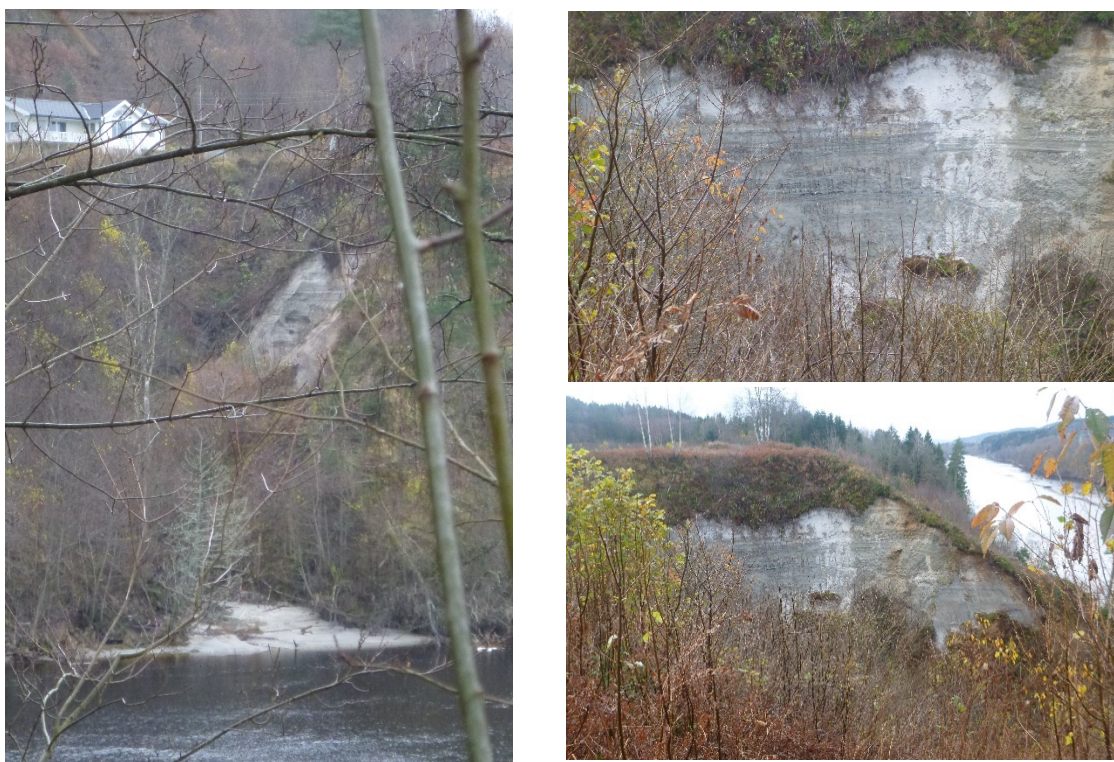
Helt nord i denne sonen er det et eksisterende overflateskred som har økt i utbredelse fra første til andre befaring i kvikkleirekartleggingsprosjektet som har pågått 2015-2017 (ref. /4/ for rapport fra første befaring). Etter flommen har skredet økt enda mer i utbredelse, og det har også gått overflateskred i skråningen ut mot Tovdalselven. Det er eksponert leire under sand, og grunnundersøkelsene utført av Rambøll (ref. /2/) viser ca.7 m med sand/finsand over antatt kvikkleire/bløte masser. Terrassen har generelt svært bratte skråninger, 1:1 opp mot 2:1, noe som gjør tilkomst til elvebredden svært vanskelig. Vi kan ikke se noen tiltak som vil være praktisk gjennomførbare i denne sonen, annet enn noe rydding i ravinen nedenfor skredområdet, for å se etter erosjon i bekken her. For å komme til må det antageligvis brukes båt, eventuelt klatrere fra et firma som har erfaring med arbeid i bratt terreng.

Figur 12: Overflateskredet i sonen "Dyrskueplassen". Overflateutglidningene fortsetter videre parallelt med elven. Merk de tydelige, horisontale avsetningshorisontene i den marine leiren og den svært finkornede sanden som ligger over.

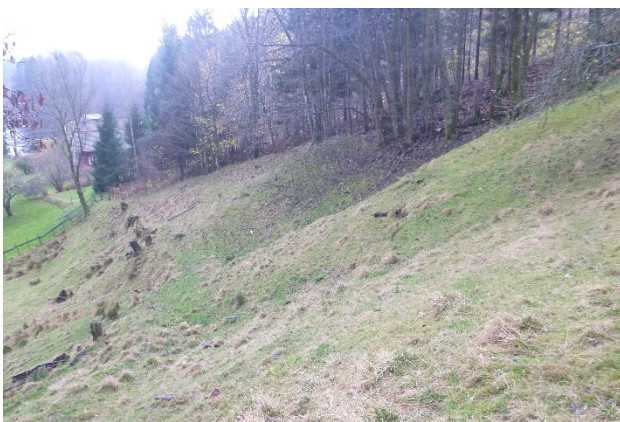
Kommunen ønsket å få en vurdering av Topdalsveien 308, som ligger nord for sonene 1934 Vollane og 1935 Kvalemoen. Her er det observert setninger i skråningen, ca. 50

cm ved befaringstidspunktet. Det er berg i dagen i fot av skråning ut mot Tovdalselven og ingen tegn til erosjon. Deformasjonene ansees å skyldes sig i overflatemasser i bratt terreng. Mulige tiltak er begrenset av svært bratt skråning og liten plass på topp av terrassen, slik at slaking av skråningskant ved avlastning i toppen og oppfylling i foten vil være vanskelig og dyrt. anbefalte tiltak er generelt å ikke etablere fyllinger på terrassekant, samt beplante/la gro til i skråningen/på sauebeitet for å forhindre videre utvikling. Sauetråkk kan være med på å forverre situasjonen, der dyretråkkene fungerer som veier parallelt med skråningen hvor vann kommer til og eroderer fra toppen i tillegg til vannstrømmen i løsmassene. Flytting av sauebeitet kan også være et tiltak for å forbedre forholdene på lang sikt.

Figur 13: Skråning der det har vært setninger. Merk stubber fra trær som har stått der tidligere og som er hugget.
