Lede AS

# ► Overordnet skredfarevurdering for eksisterende 132 kV ledning Såheim - Mår

Oppdragsnr.: 52405230 Dokumentnr.: 83131-BDD-0009 Versjon: J01 Dato: 2025-01-24

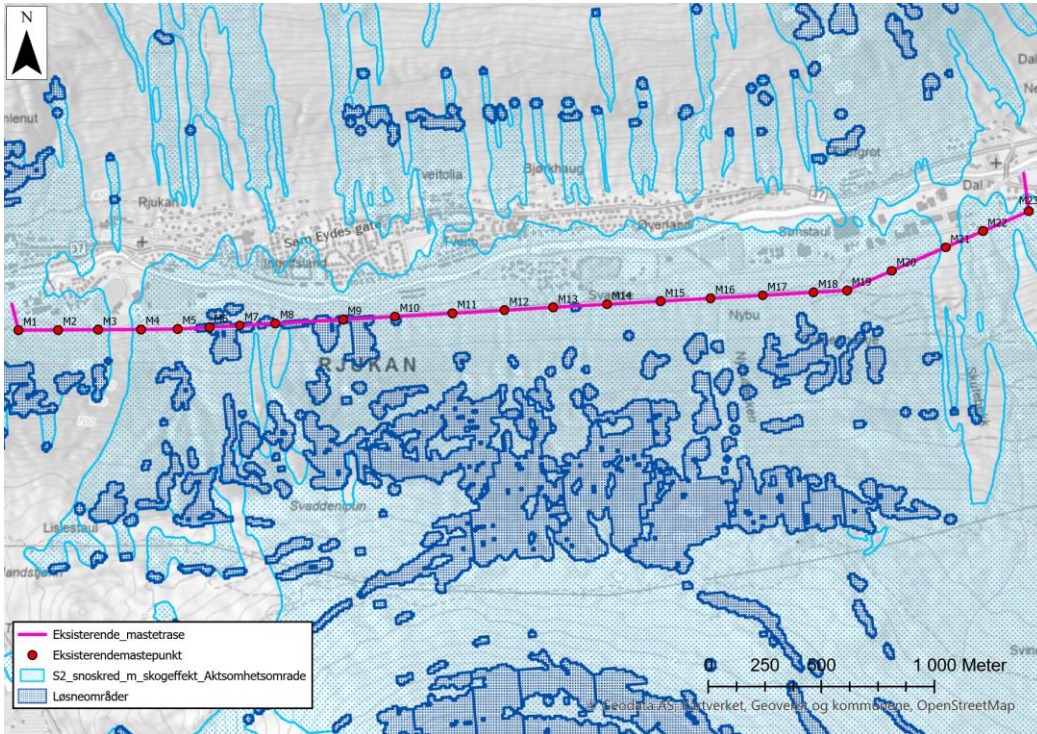
Figur 1-1: Nær samtlige mastepunkt ligger innenfor aktsomhetskart for snøskred (NAKSIN S2 med dagens vegetasjon), foruten M21.

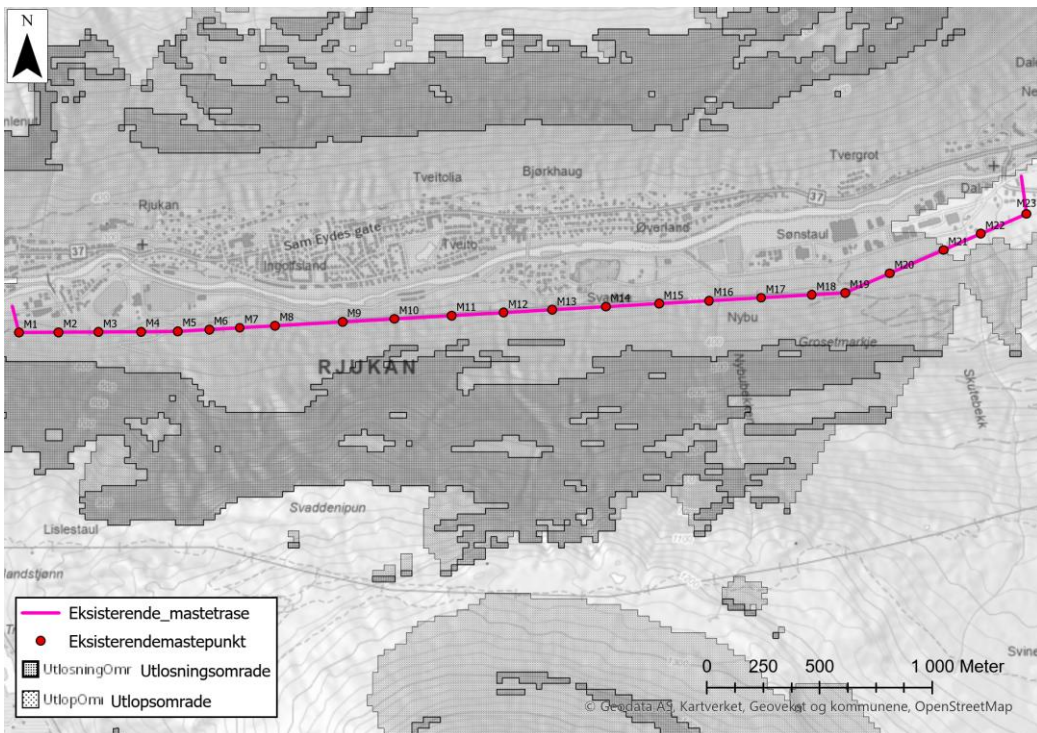
Figur 1-2: Nær samtlige mastepunkt ligger innenfor aktsomhetskart for steinsprang, foruten M21, M22 og M23.

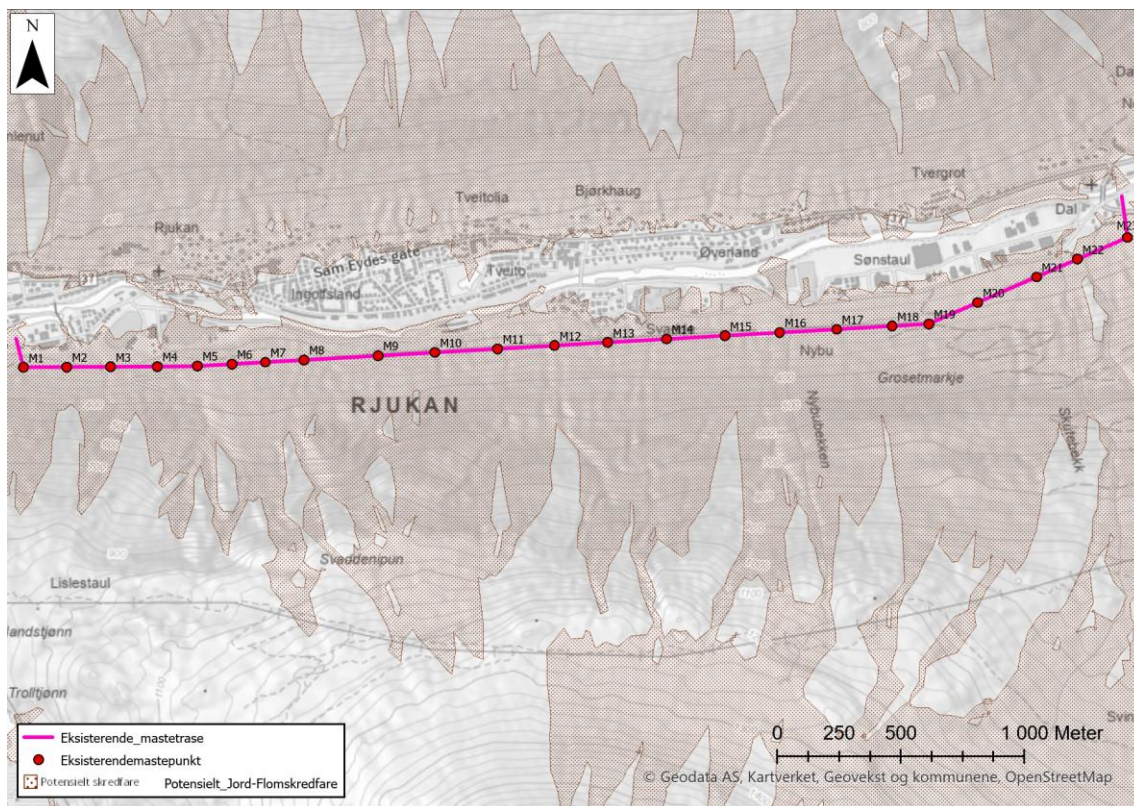
Figur 1-3: Samtlige mastepunkt ligger innenfor aktsomhetskart for jord- og flomskred.

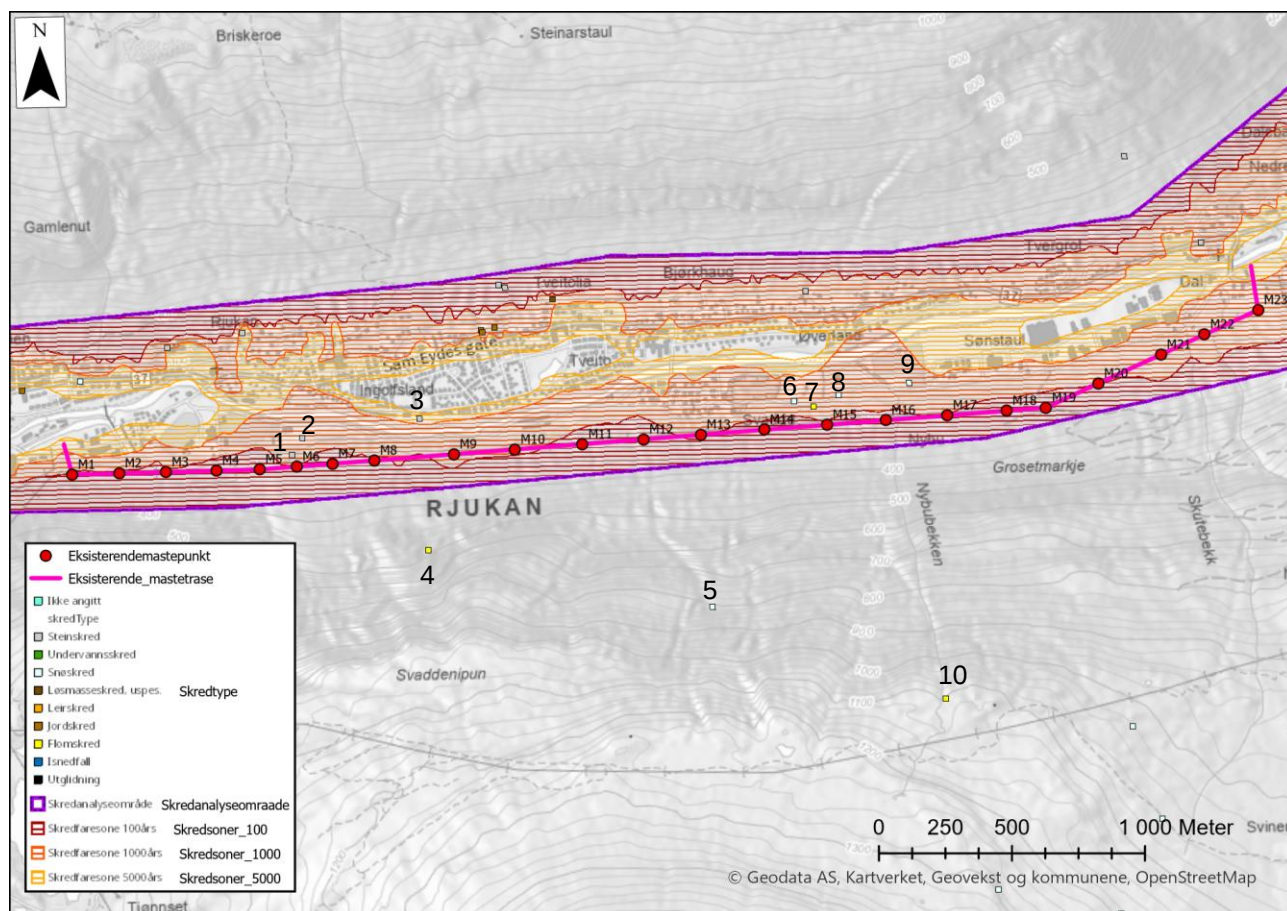
Skred AS har utført skredfarevurdering i 2018 langs dalsiden som dekker eksisterende mastetrasé (8). Oversikt over vurderte faresoner er vist i Figur 1-4. Mastetraséen går i det som beskrives som velutviklet steinur, nedenfor store sammenhengende fjellskrenter, som indikerer hyppig steinsprangaktivitet. Det ble i vurderinger utført modellering for steinsprang som indikerer lange utløp, forbi mastepunktene, og ned til dalbunn og bebyggelse. Det er 17 av totalt 23 master som ligger innenfor vurdert faresone med skredsannsynlighet større enn 1/100. Det er hovedsakelig steinsprang og snøskred som er dimensjonerende skredtyper på sørsiden av elva. Særlig ved Svadde mellom M14 og M17 er snøskredfare størst og dimensjonerende skredtype sammen med steinsprang her. For øvrige deler av traséen er steinsprang dimensjonerende skredtype, og størst mellom M5 og M8. Løsmasseskred er også stedvis dimensjonerende, i tilknytning til løsmasseravinene.

Figur 1-4: Oversikt over vurderte faresoner langs traséen og registrerte skredhendelser fra NVE Atlas. Det er 17 av totalt 23 master som ligger innenfor faresone med skredsannsynlighet større enn 1/100.

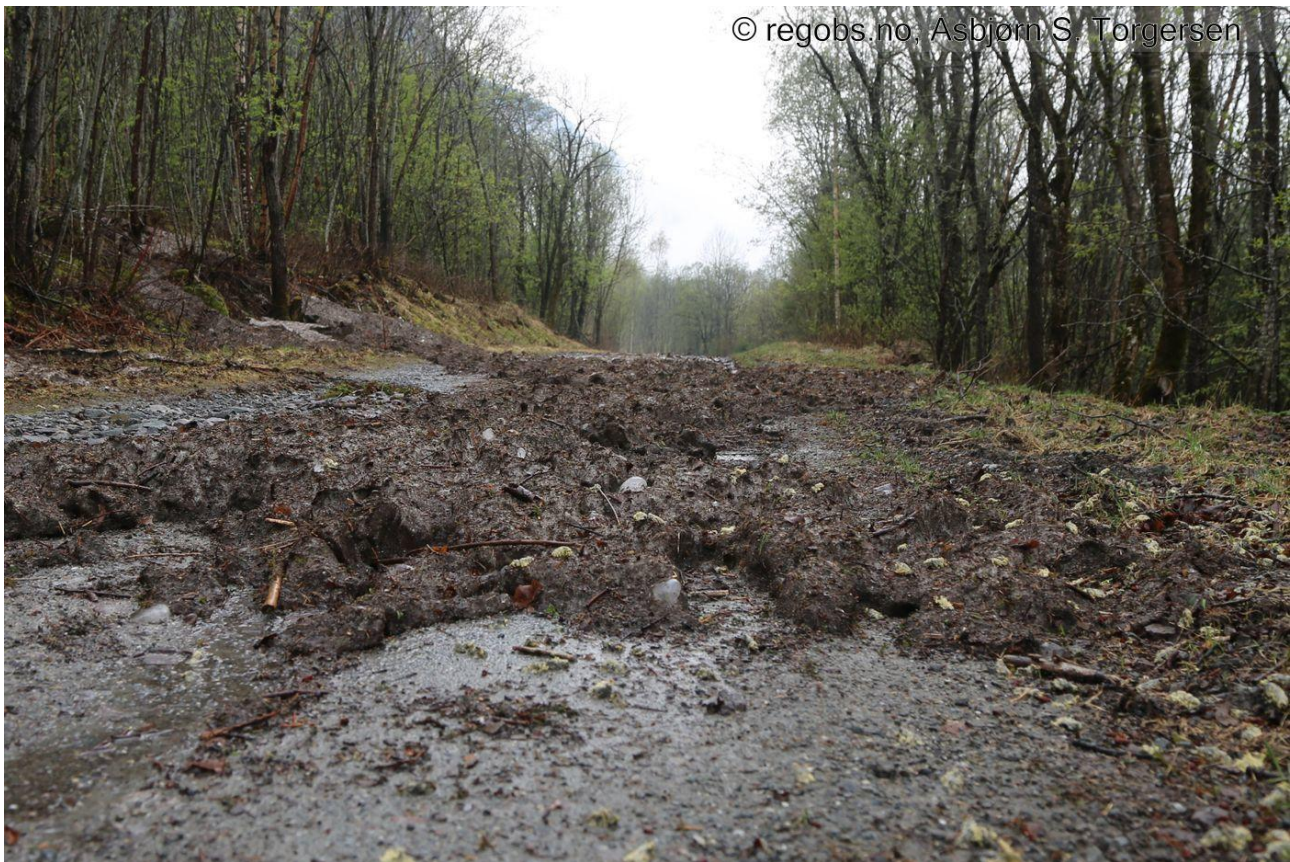
7 – April 2019	Flomskred	Litt usikker lokalitet mulig ved Gyvingjordet. VG viser bilder (Figur 1-5)men forklare ikke lokalitet. I annen avis snakker de om Gyvingjordet. Bildet i VG viser avsetning, mulig flomskred men usikker skredtype. skal bekrefte lokalitet. Kilde: Jeg har lest i	NVE Temakart

Figur 1-5: Flomskred fra 2019 (NVE Temakart).

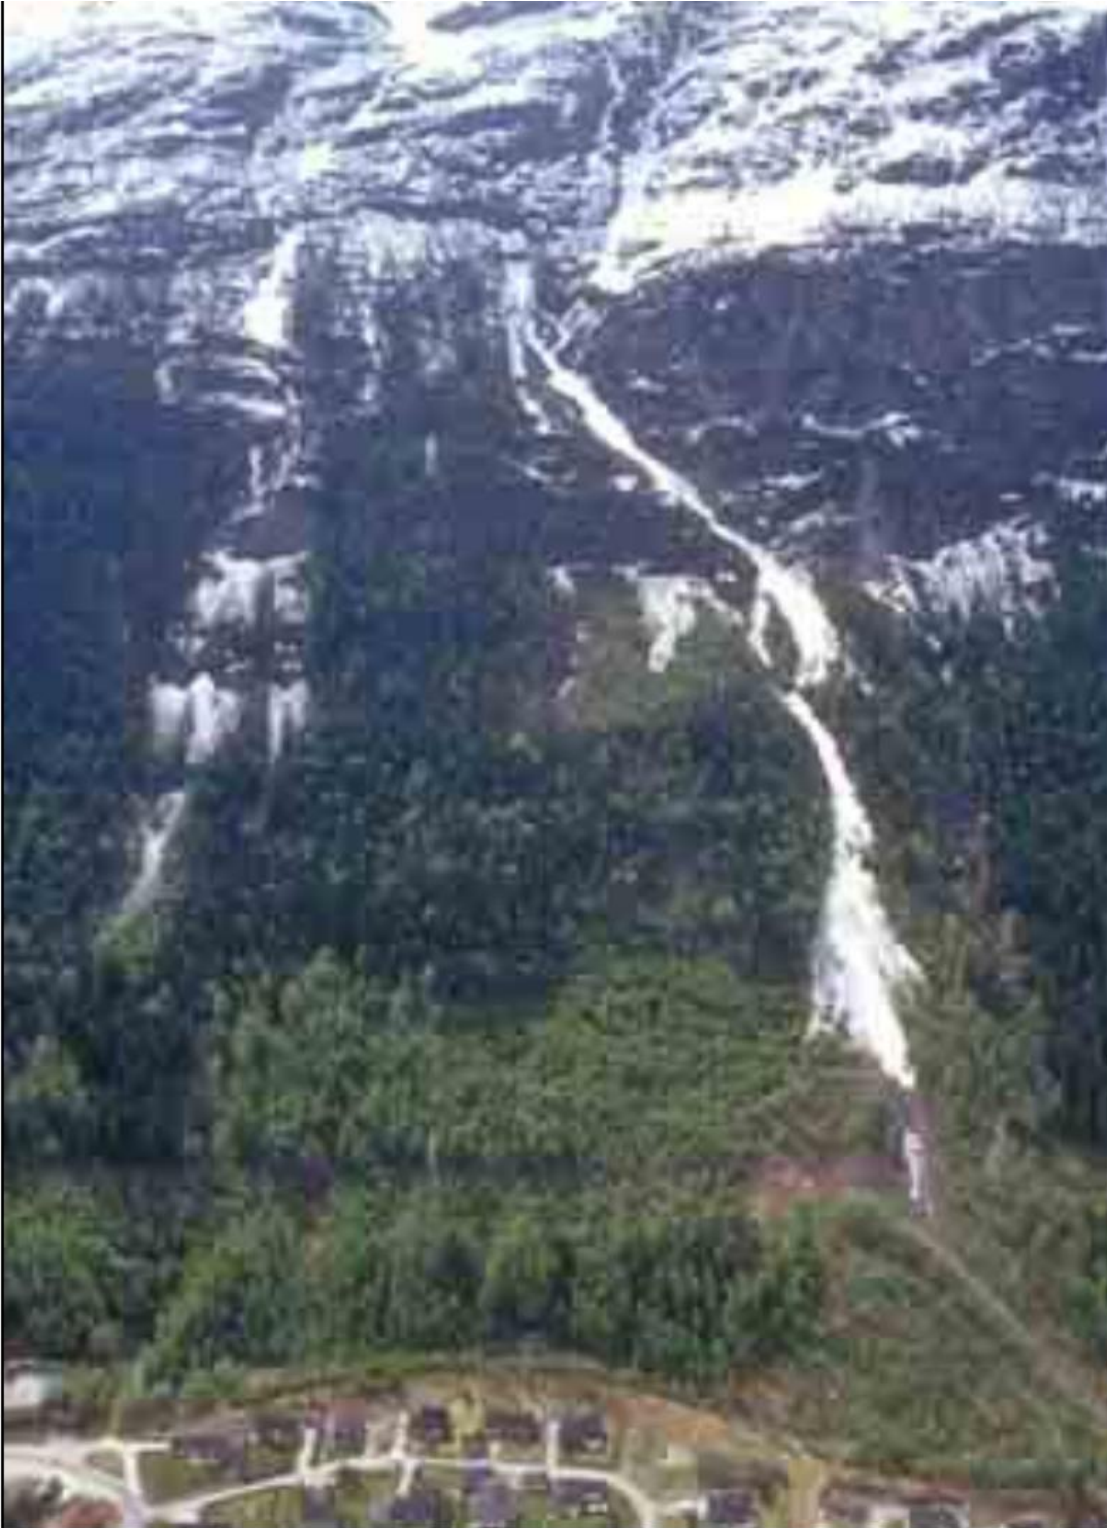
Figur 1-6: Snøskred ved Svadde i 2001 (9). Skredmassene nådde forbi mastetraséen omtrent ved M12.

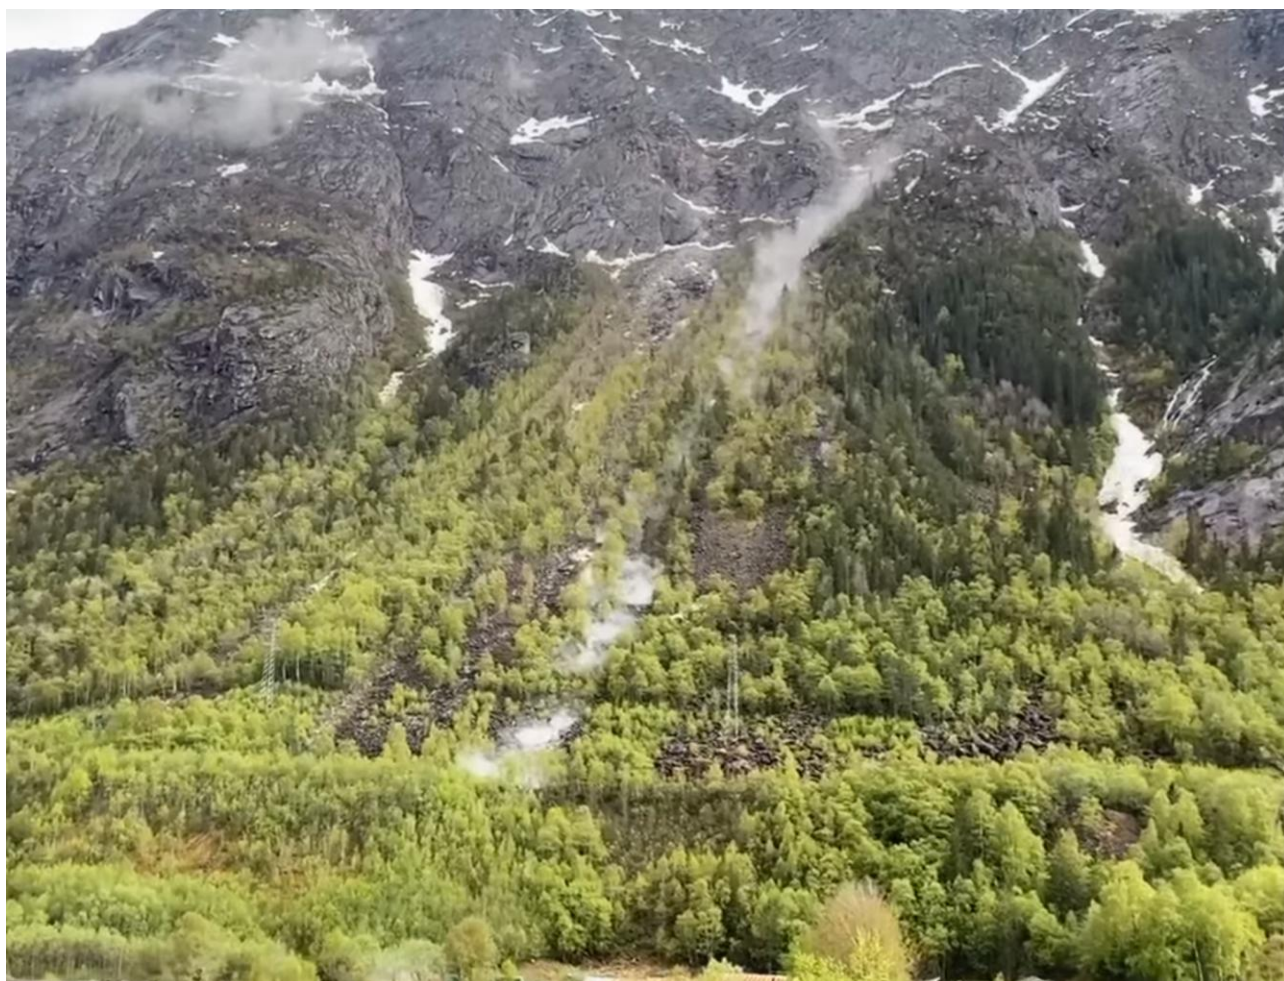
avis/rapport. Kompetansenivå: Fagperson nve, svv, jbv, ngi, ngu eller lignende.	
Vår 2021	Steinsprang	Steinsprang som nådde ned til elva og traff containere (Figur 1-7). Raset gikk mellom M6 og M7.	Lede AS
1 - September 2022	Steinsprang	Steinsprang 500 m øst for Rjukanbadet - en ubebodd garasje var eneste bygning involvert. Nært mast M6.

*Figur 1-7: Utklipp fra video tilsendt fra Lede AS, som viser støvsky etter steinsprang som nådde ned til elva. Steinspranget gikk mellom mastepunkt M6 og M7 som sees i bildeutklippet.*

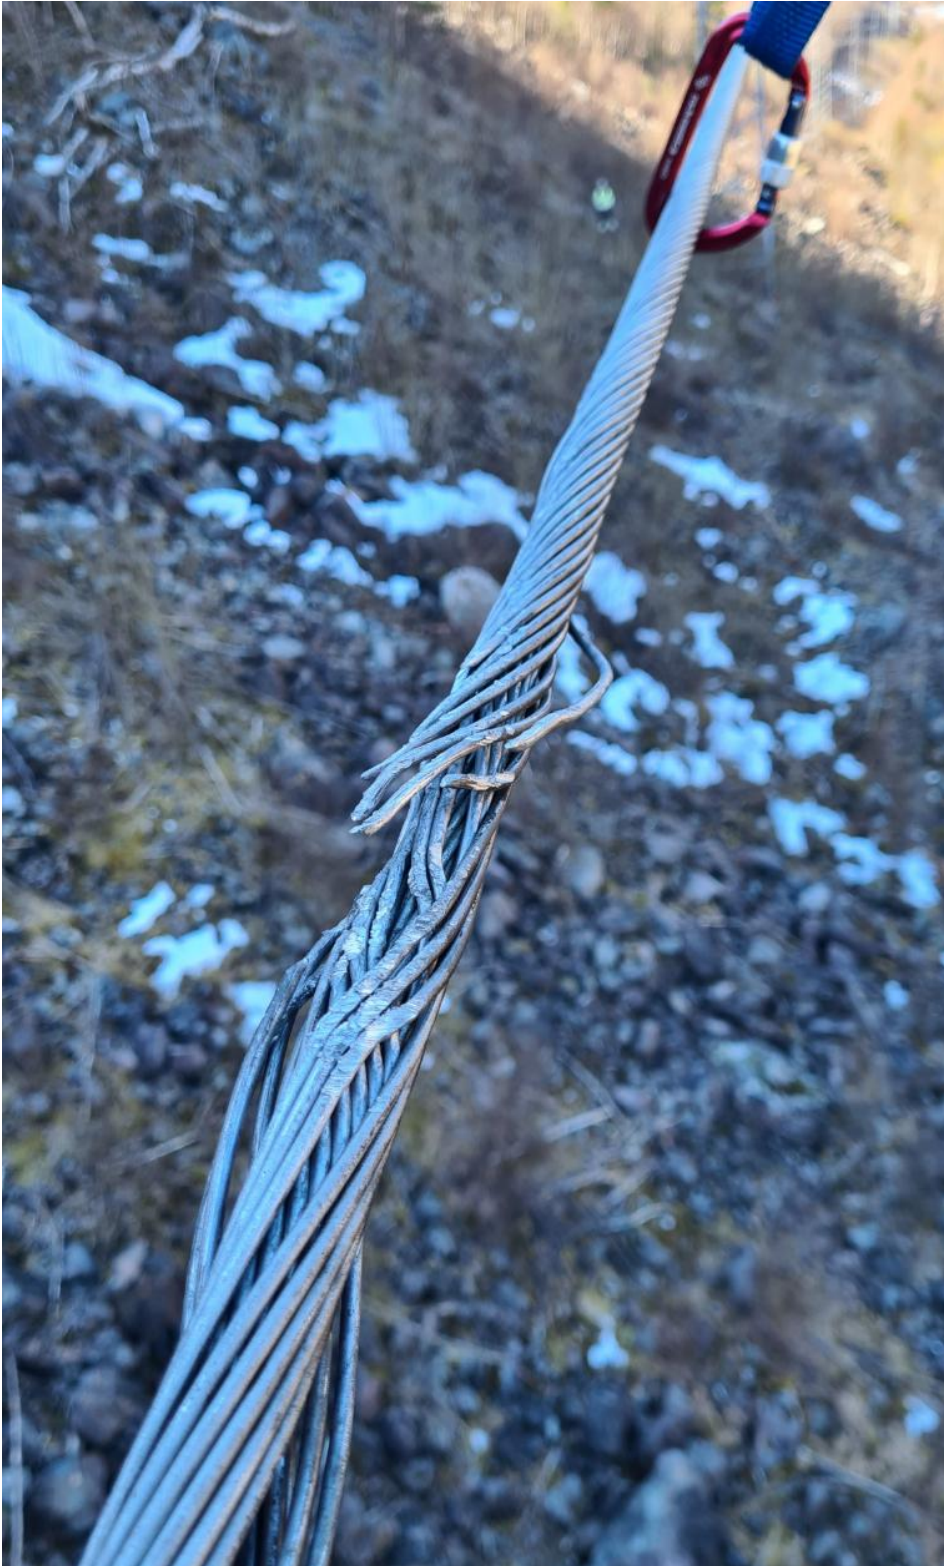
Figur 1-8: Skade på wire 12 m over bakken som følge av steinsprang. Bilde tilsendt fra Lede AS.

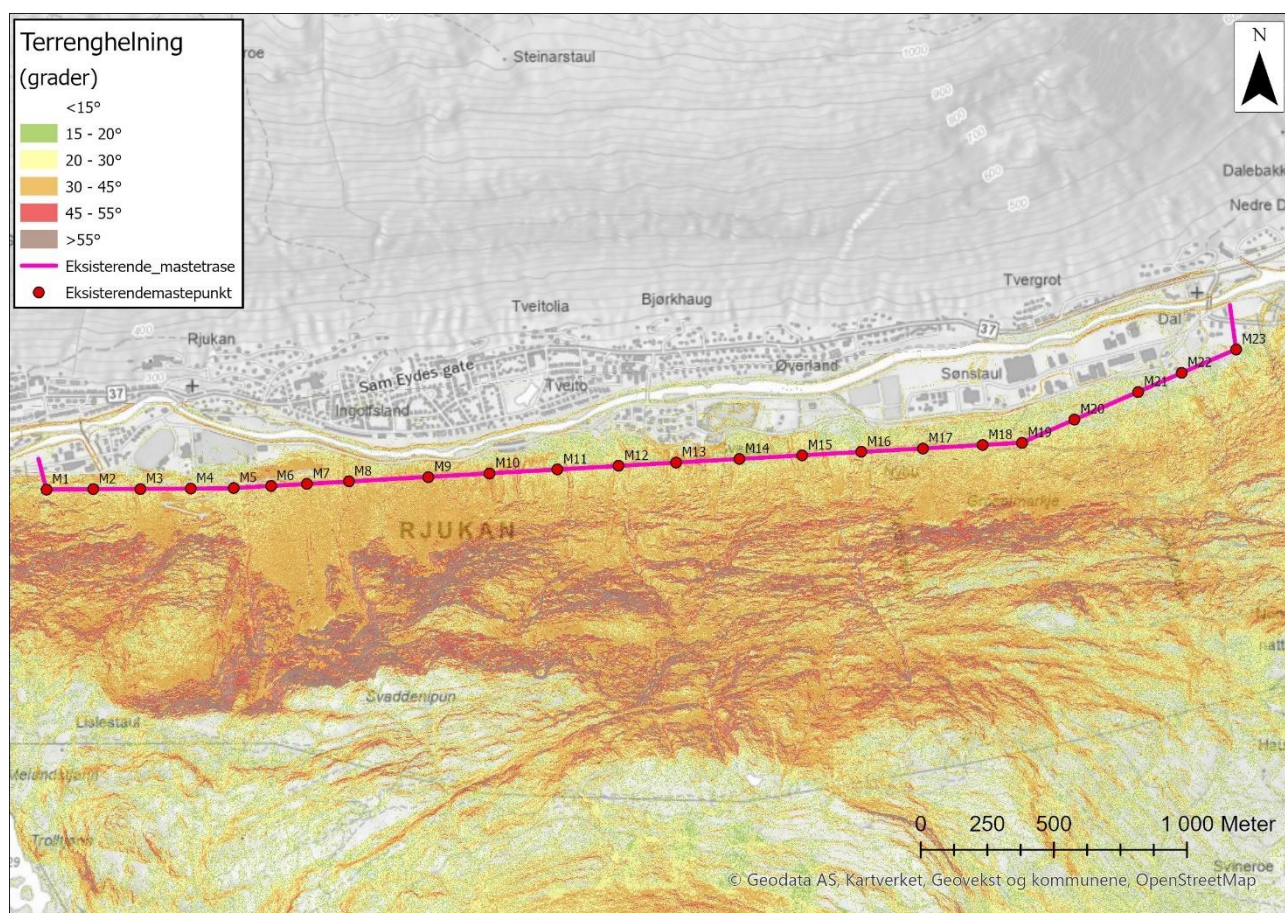
Figur 2-1: Terrenghelningskart langs den eksisterende mastetraséen. Traséen ligger stort sett i terreng med helning 20 – 40 grader, nedenfor bratt terreng med helning over 55 grader mellom M1 og M20.

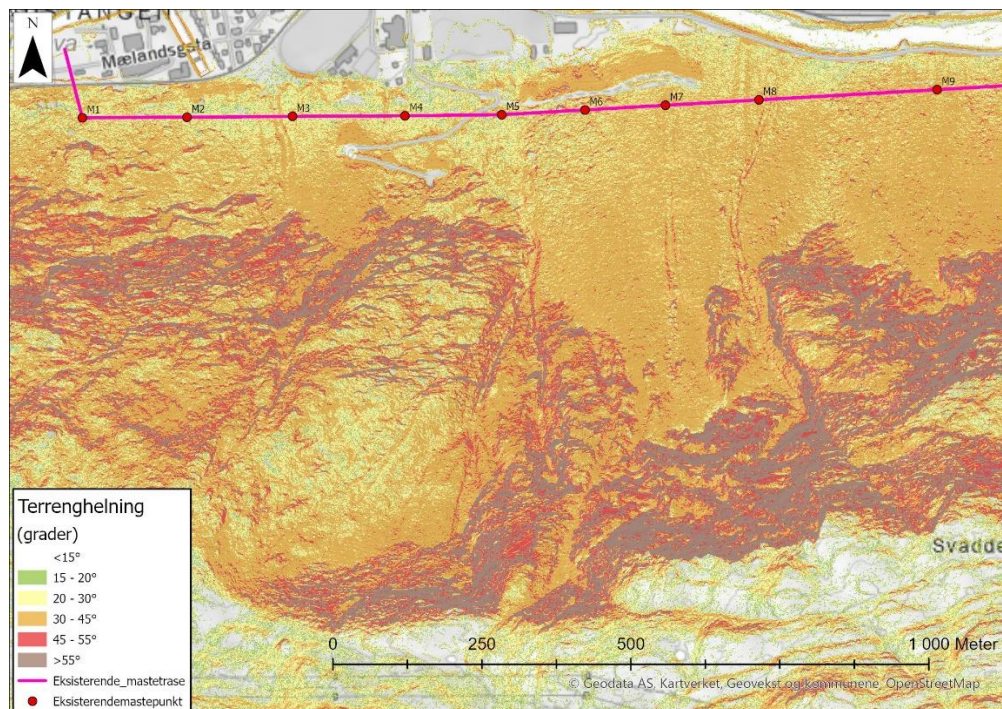
Figur 2-2: Terrengkart mellom M1 og M9 viser høye skrenter i fjellsiden som ligger ovenfor rasura. Rasura har helning på 30 – 45 grader og strekker seg langt opp i fjellsiden særlig mellom M6-M9.

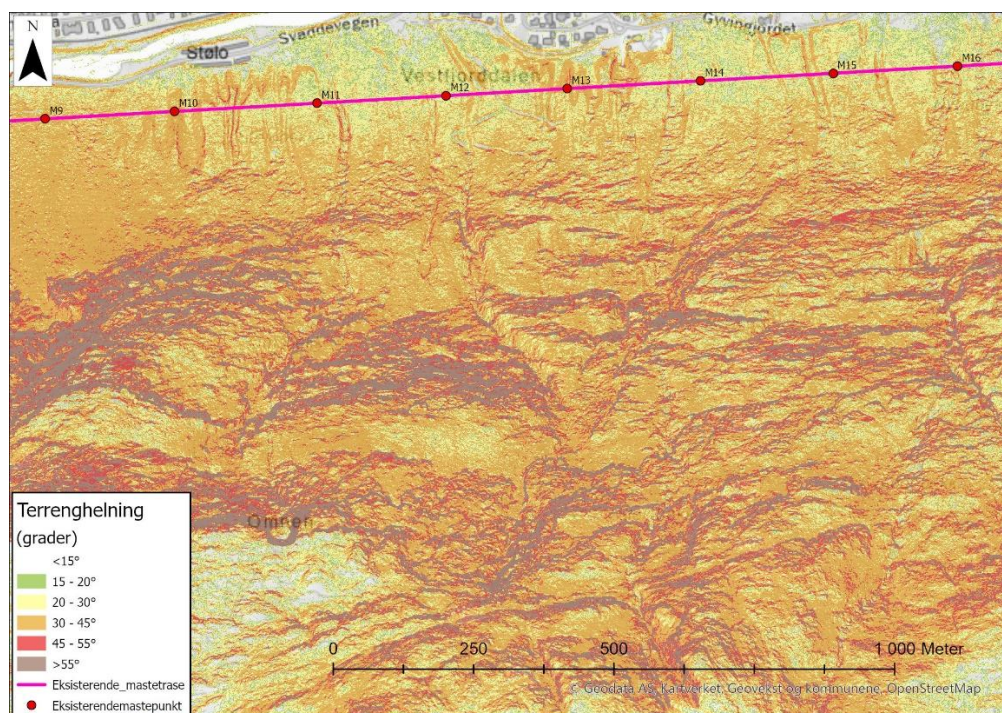
Figur 2-3: Terrenghelningskart mellom M10 og M16 viser mer oppdelt terreng i den bratte delen av fjellsiden, med mer vekslning mellom bratte skrenter og hyller med helning på 30-45 grader. Det er her kortere avstand fra mastene til der den bratte delen av fjellsiden starter.

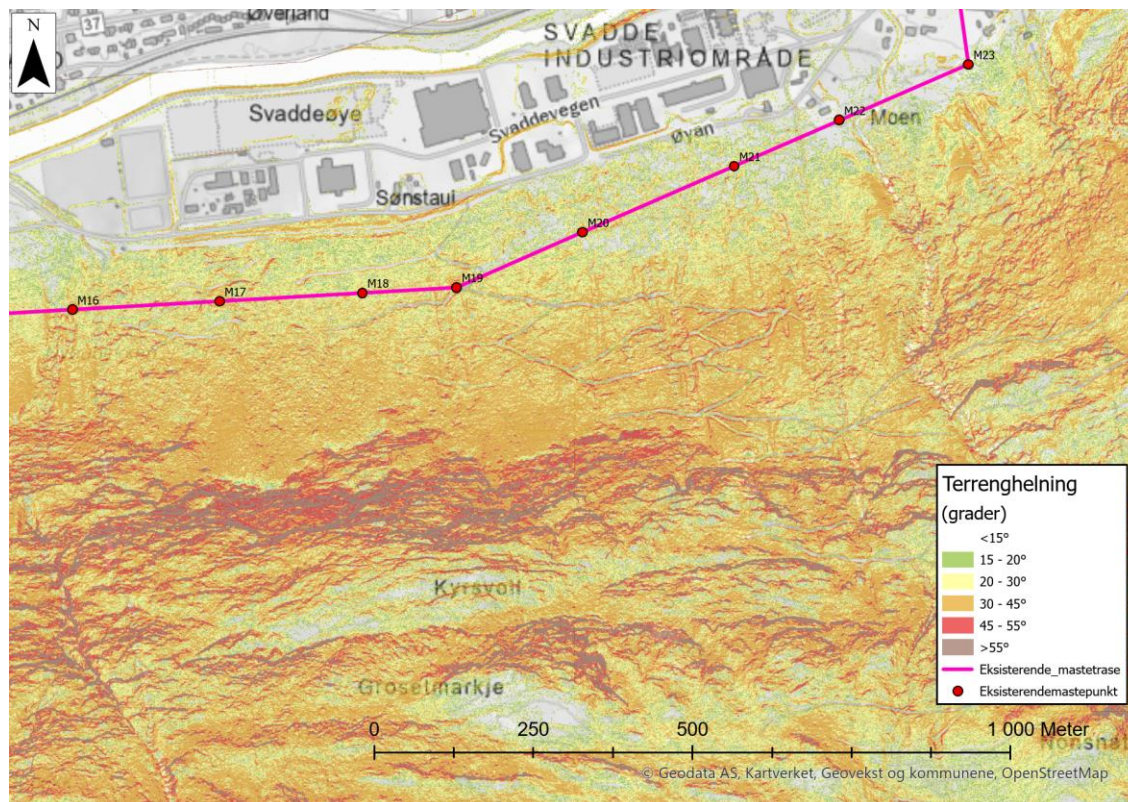
Figur 2-4: Terrenghelningskart mellom M16 og M23. Fra M19 til M23 øker avstanden til de bratte skrentene i den øvre delen av fjellsiden. Helningen i mastepunktene avtar også betraktelig.

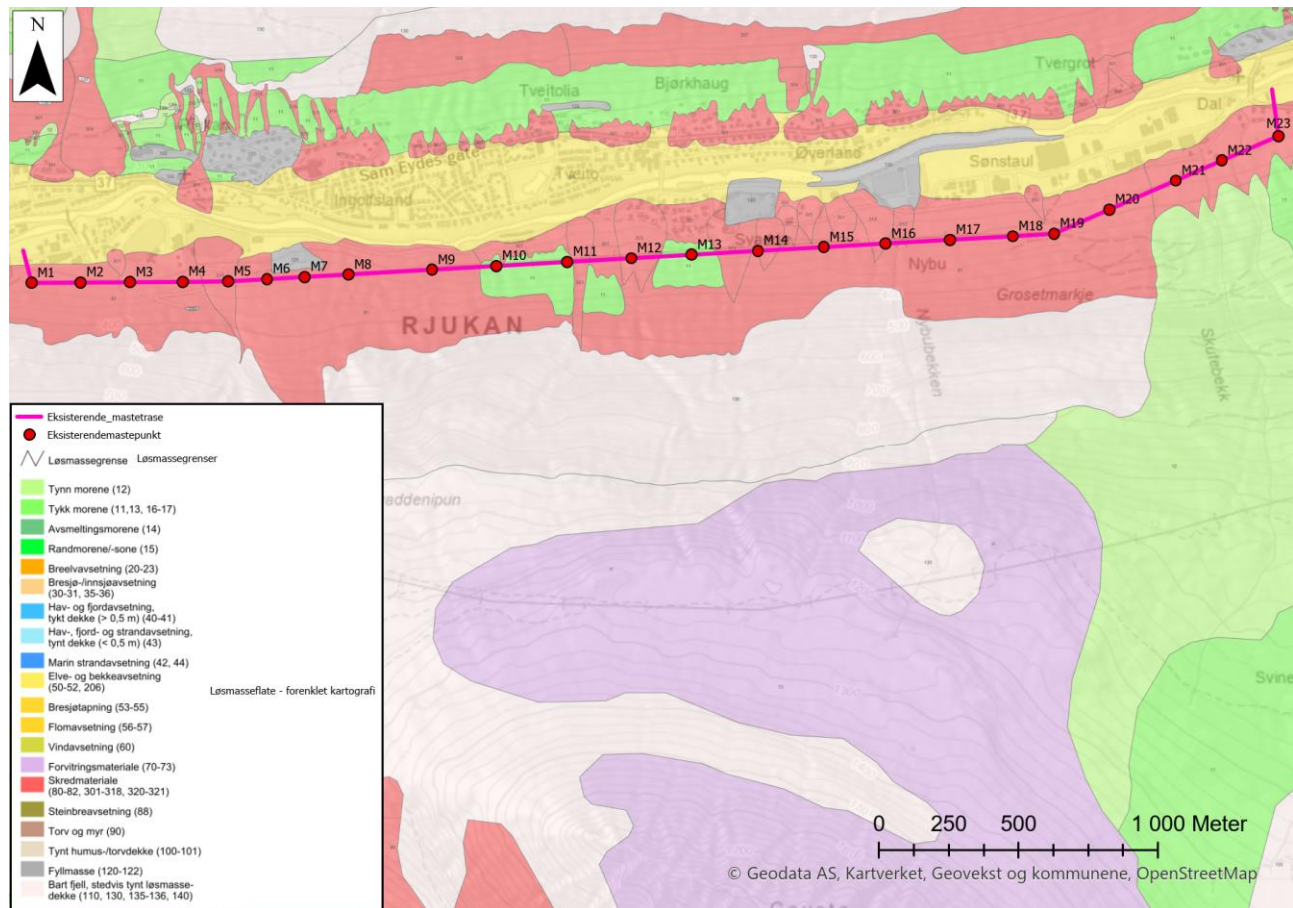
Figur 2-5: Løsmassekart over mastetraséen, hentet fra NGU (5). Samtlige av mastepunktene ligger i eller i nær tilknytning til skredmateriale, vist som rød farge i figuren.

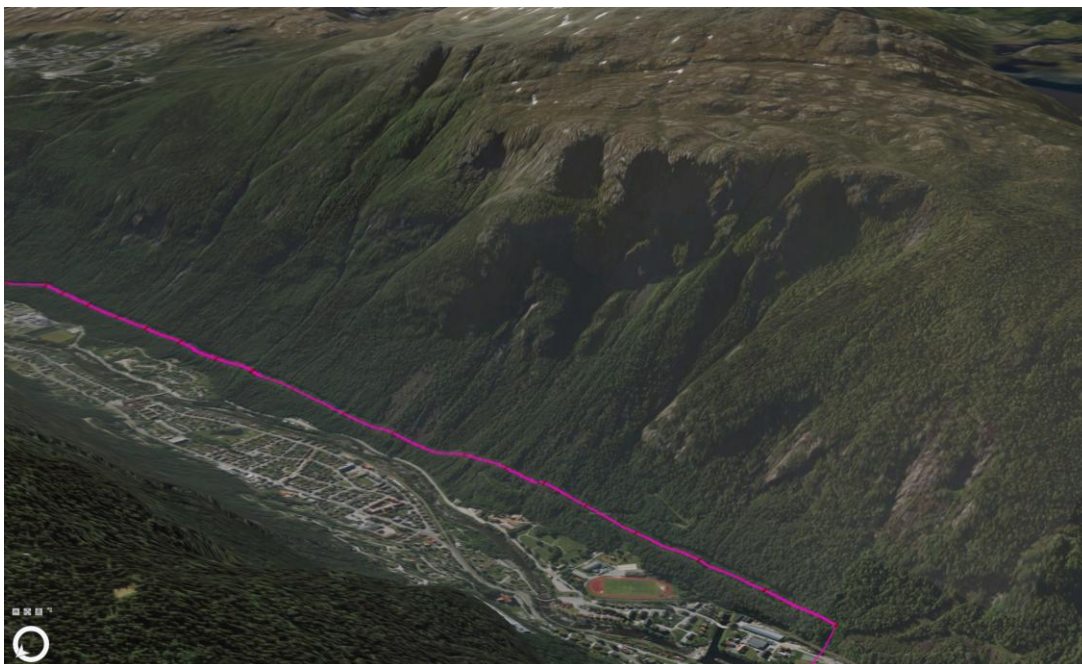
Figur 2-12: 3D-bilde av mastetraséen som viser skredavsetningene nedenfor de store, sammenhengende og bratte fjellsidene. Sett mot sør-øst.

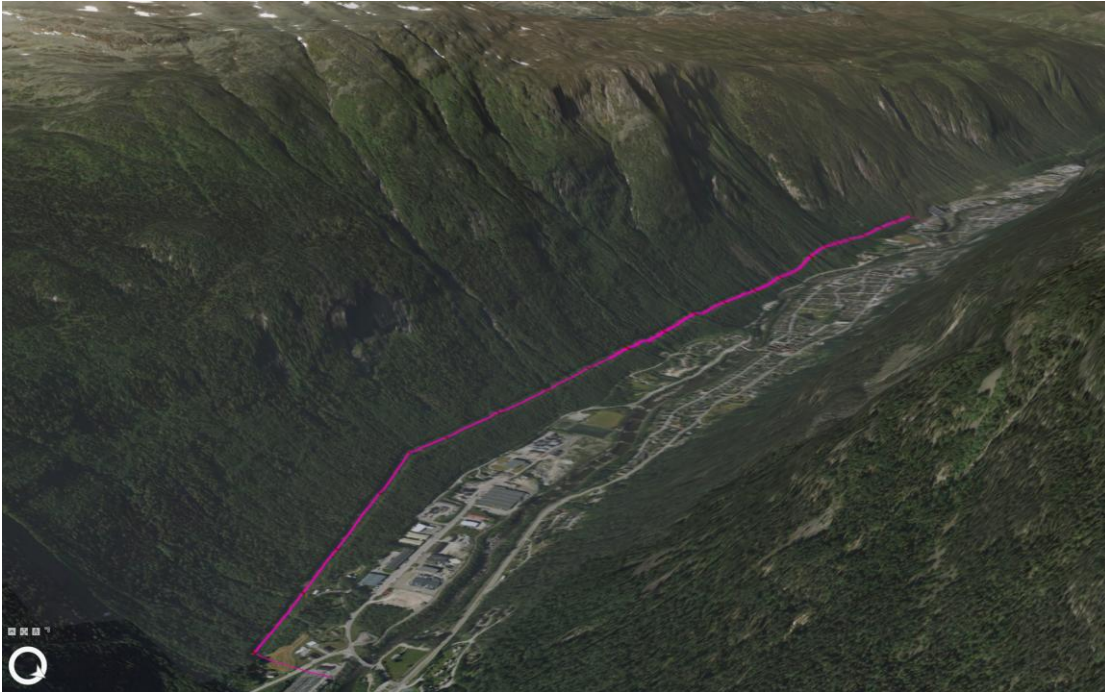
Figur 2-13: 3D-bilde av mastetraséen som viser skredavsetningene nedenfor de store, sammenhengende og bratte fjellssidene. Sett mot sør-vest.

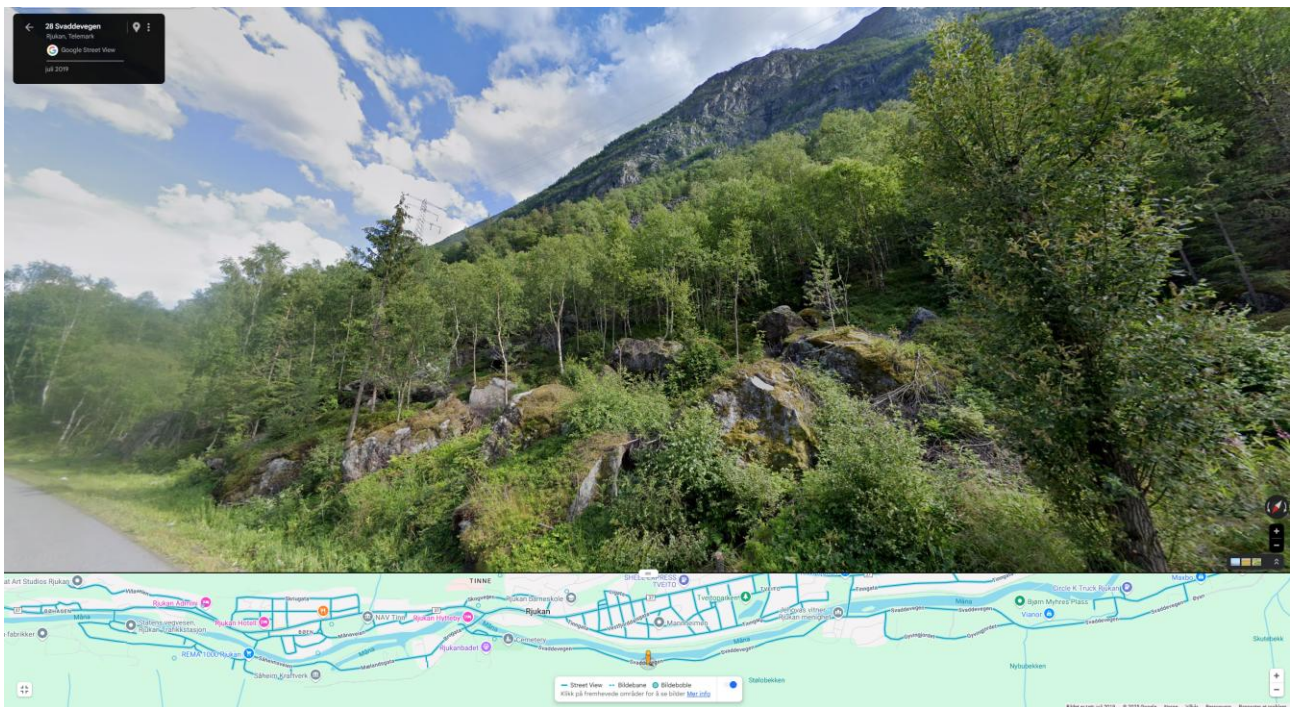
Figur 2-14: Urmasser som ligger inntil Svaddevegen. Mastepunkt M9 skimtes på bildet.

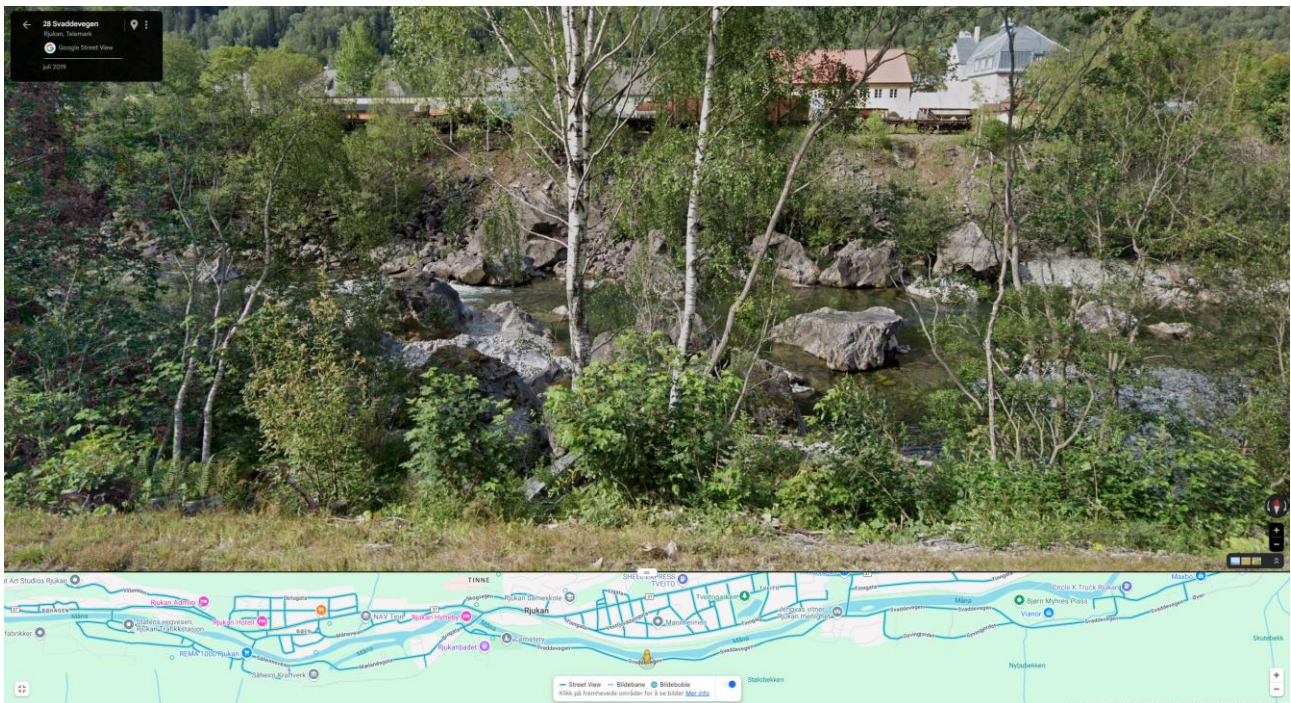
Figur 2-15: Steinsprangblokker i elva, mellom mastepunkt M8 og M9.

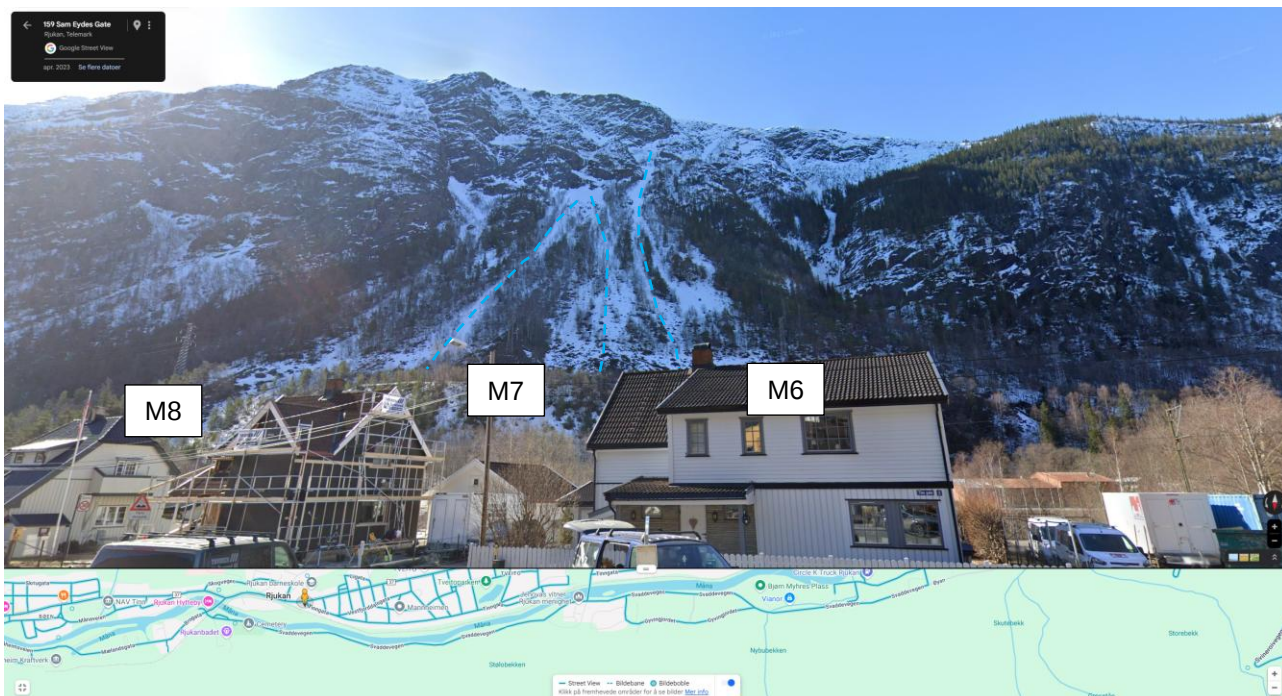
Figur 2-17: Oversiktsbilde fra Google Streetview. Steinspranget dokumentert i 2021 gikk mellom M6 og M7. Mulige skredbaner for snøskred er også tegnet inn på figuren.

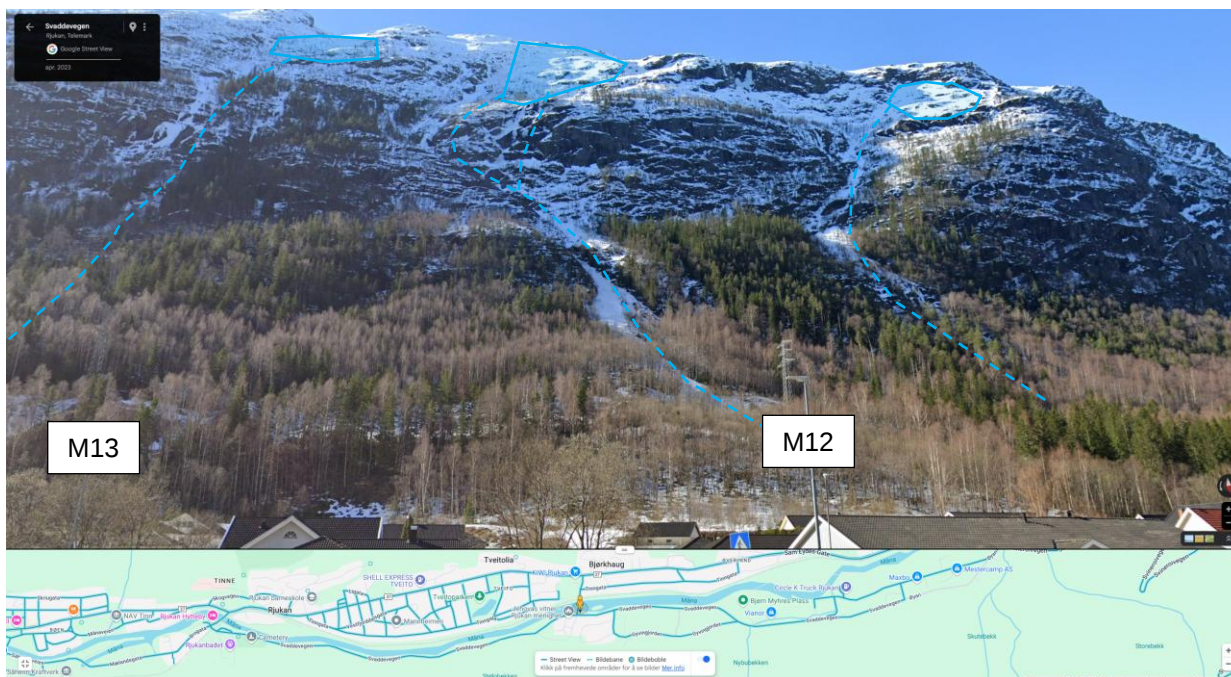
Figur 2-18: Google-streetview som viser fjellsiden ovenfor mast M10 til og med M16. Mast M12 og M13 vises på bildet. Bildet viser at det legges seg snø i øvre deler av fjellsiden hvor det er beskrevet løснеområder for snøskred i tidligere skredfarevurderinger. Løснеområder for snø er markert med blå polygon. Antatte skredbaner for snø er markert med blå stiplede linjer.

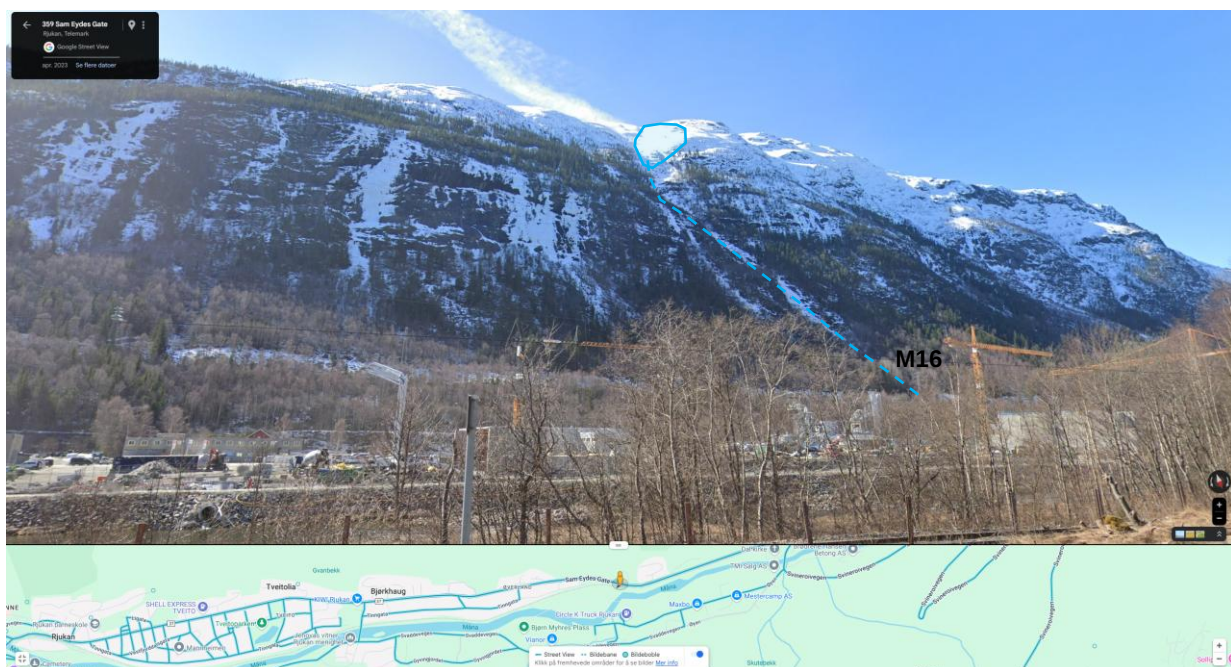
Figur 2-19: Google-streetview som viser fjellsiden ovenfor mast M16 til og med M19. Mast M16 skimtes på bildet. Bildet viser at det legges seg snø i øvre deler av fjellsiden hvor det er beskrevet løśnieområder for snøskred i tidligere skredfarevurderinger. Løśnieområder for snø er markert med blå polygon. Antatte skredbaner for snø er markert med blå stiplede linjer.

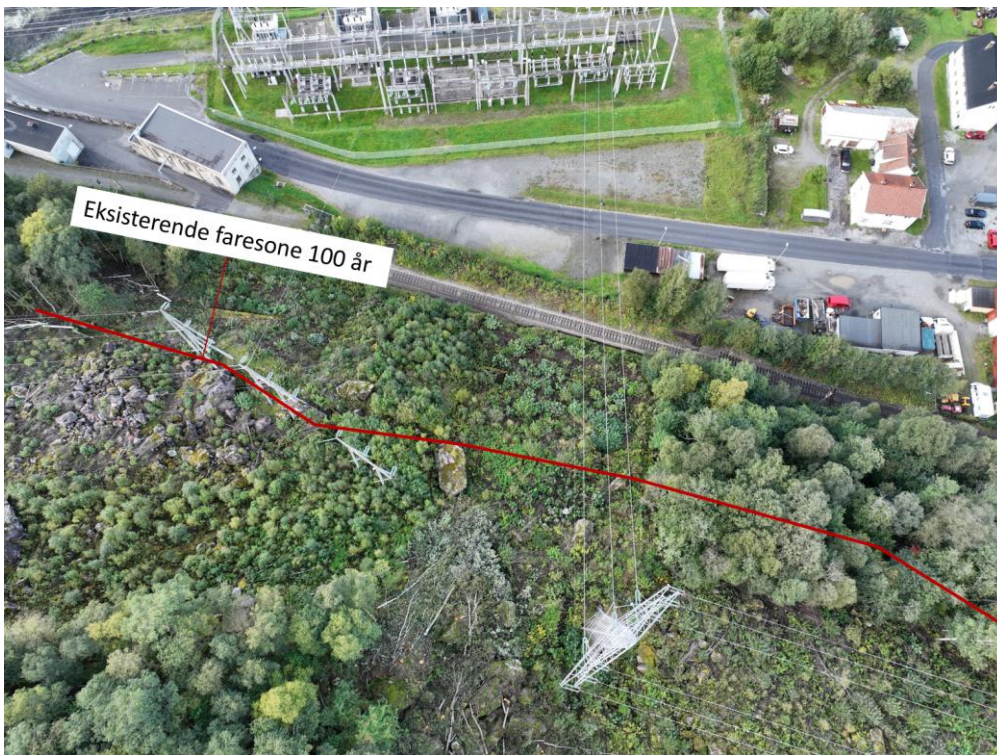
Figur 2-21: Rasur og eksisterende faresone 100 år ovenfor toglinja. M1 ligger innenfor 100-årssonen.

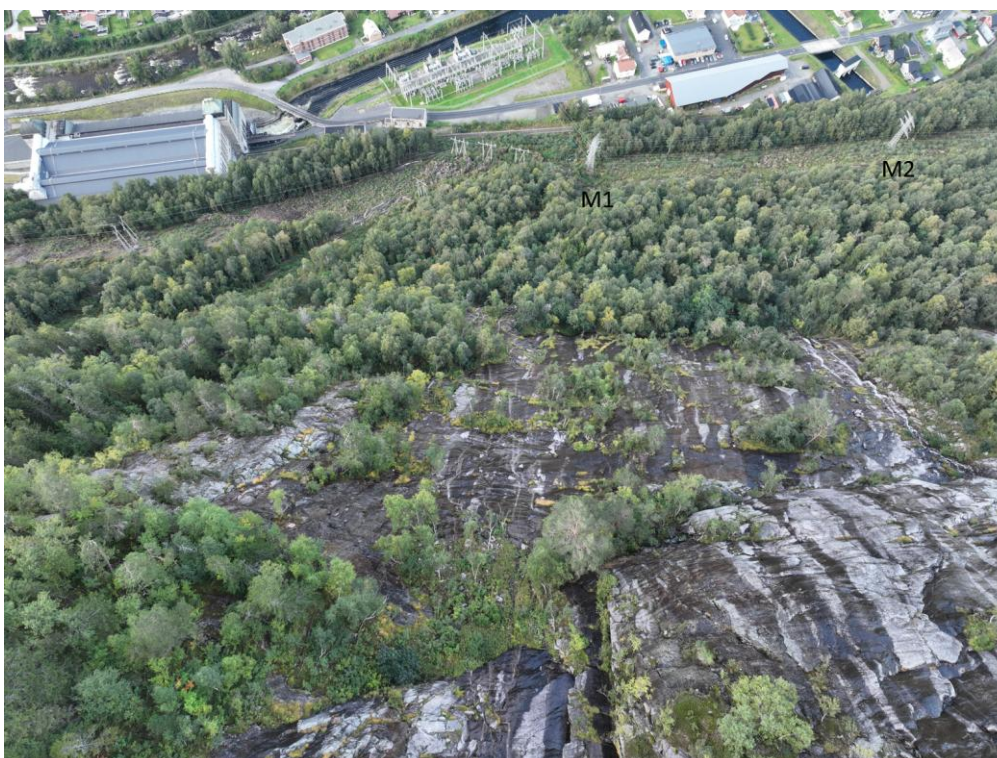
Figur 2-22: Løsneområde for steinsprang ovenfor mastepunkt M1 og M2.
