Lede AS

# ► Overordnet skredfarevurdering for eksisterende 132 kV ledning Såheim - Mår

Oppdragsnr.: 52405230 Dokumentnr.: 83131-BDD-0009 Versjon: J01 Dato: 2025-01-24

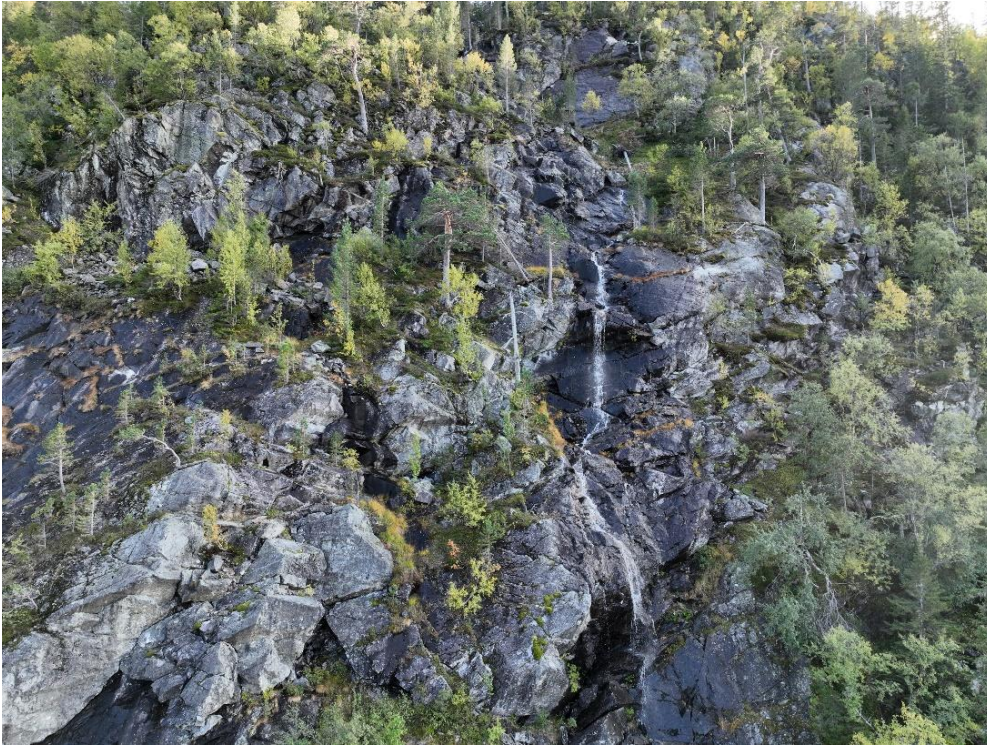
Figur 2-23: Nærfoto av løснеområde i øvre del av fjellsiden ovenfor M1. Det er flere potensielle avløste parti med løsnesannsynlighet større enn 1/100.

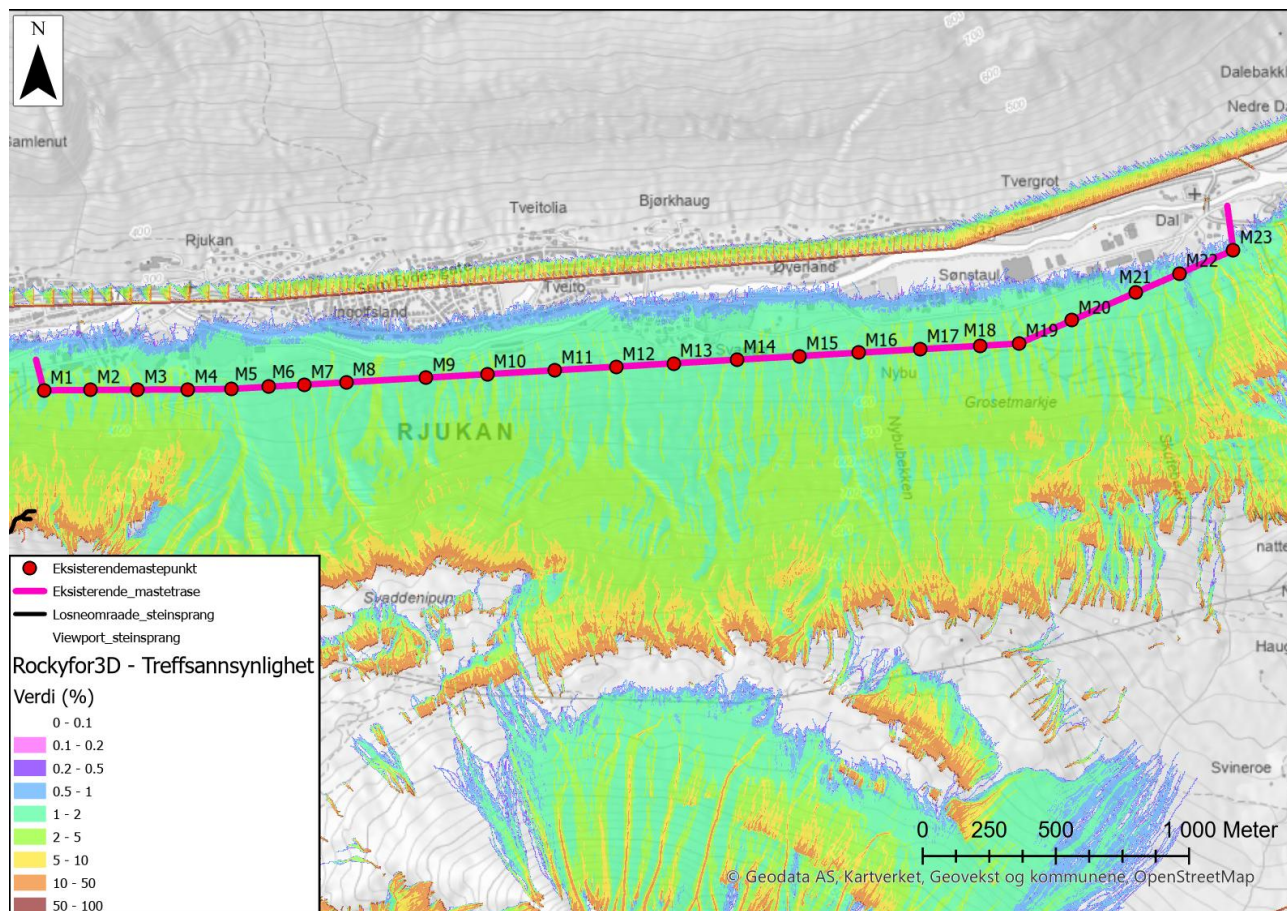
Simuleringsresultatene indikerer at store deler av mastetraséen mellom M1 – M19 ligger innenfor mulig rekkevidde for steinsprang.

Figur 3-1: Modelleringsresultat fra Rockyfor3D, viser steinsprangutløp (over 5% treffsannsynlighet) for M1-M5, M7-M8, M10-M20.
