# GEOTEKNISK KVIKKLEIREUTREDNING HØLANDSVEIEN

## Områdestabilitetsvurdering

Lillestrøm kommune

| RAPPORT NR.: | 24164001-RIG-RAP-04 | PRODUKT ID-: |

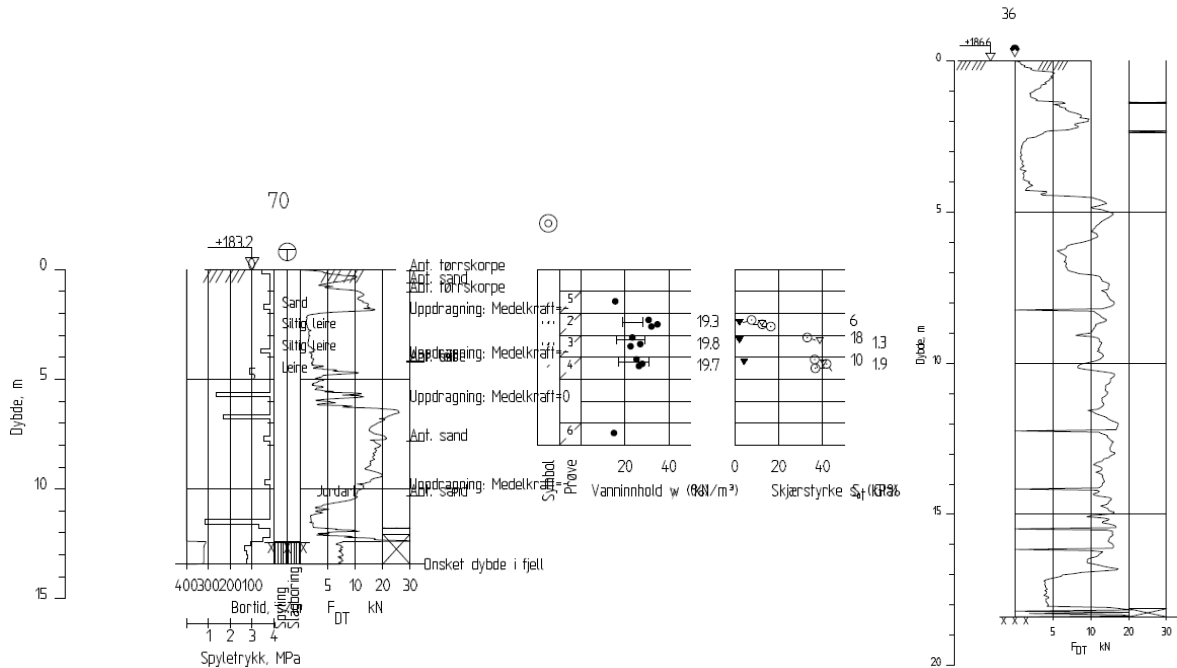
Statens vegvesen har utført grunnundersøkelser langs fylkesveien 169 i forbindelse med veiutbygging. Undersøkelsene viser borpunkt 70 med tørrskorpeleire over et lag av sand over siltig leire med mulig sprøbruddsegenskaper, etterfulgt av et ca. 5 m tykt sandlag. Berggrunn ble truffet på 12,5 m dybde [9], se Figur 12. Flere av borpunktene viser dreietrykksøndering, se Figur 12. Borpunkt 36 viser dype dybder til berg på 18 m, og viser et bløte lag under tørrskorpe som indikerer sprøbruddmateriale/kvikkleire. Samme gjennomgående lag av sprøbruddmateriale/kvikkleire vises i flere borer i området.

Figur 12: Totalsondering av punkt 70 [9] og til høyre dreietrykkssondering av punkt 36 [8].

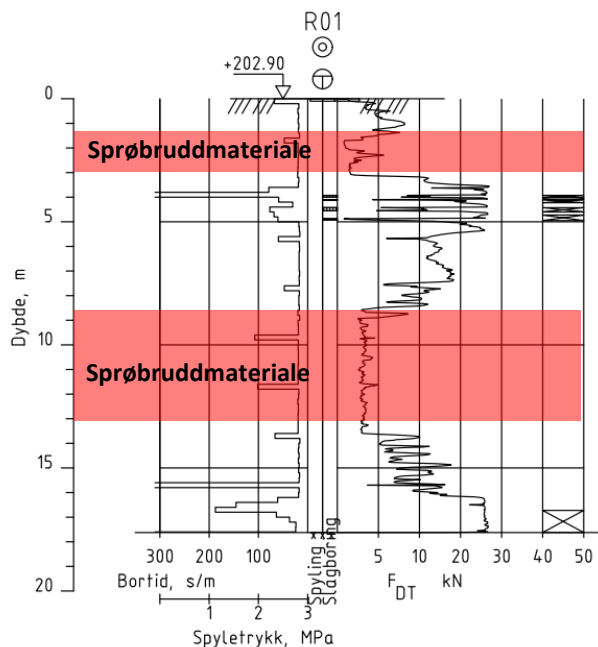
Etter en terrengutglidning ved Hølandsveien 151 (markert i Figur 11) i 2023 utførte GeoStrøm, i samarbeid med Rambøll, grunnundersøkelser på skråningstoppen. Grunnundersøkelsene viser siltig sand i de øverste 2 meterne, etterfulgt av et bløtt leirlag med sprøbruddsoppførsel mellom 2,4 og 2,8 m dybde. Videre med dybden består massene av siltig sand ned til ca. 9 m før et nytt leirlag med sprøbruddsegenskaper på ca. 5 m mektighet påtreffes. Antatt berg er påtruffet ved 17 m dybde [10], se Figur 13.

Figur 13: Til venstre totalsondering av punkt R01 [10].

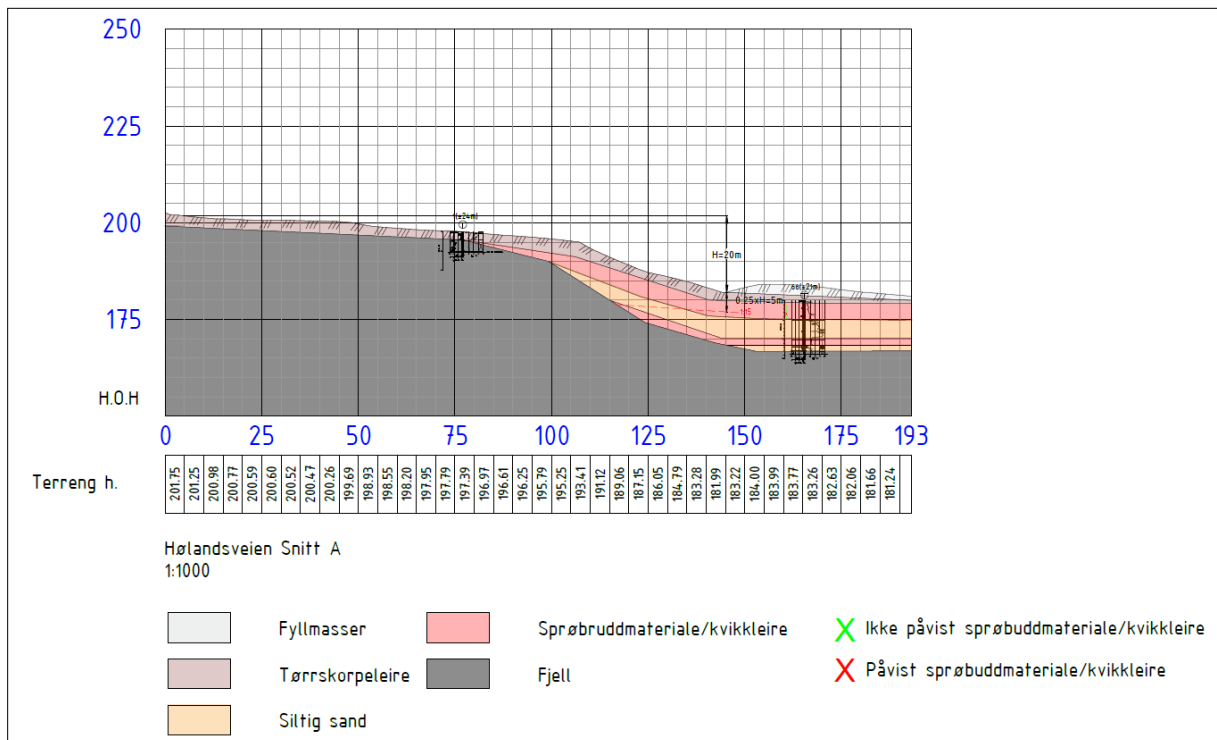
Figur 18: Snitt A. Høyeste skråning er vurdert som ca. 20 m. Det er påvist sprøbruddmateriale/kvikkleire i området.

| Dreneringstype | Udrenert | | Drenert |
|---|---|---|---|
| Snitt A | 1,38 | 1,52 | 1,80 |

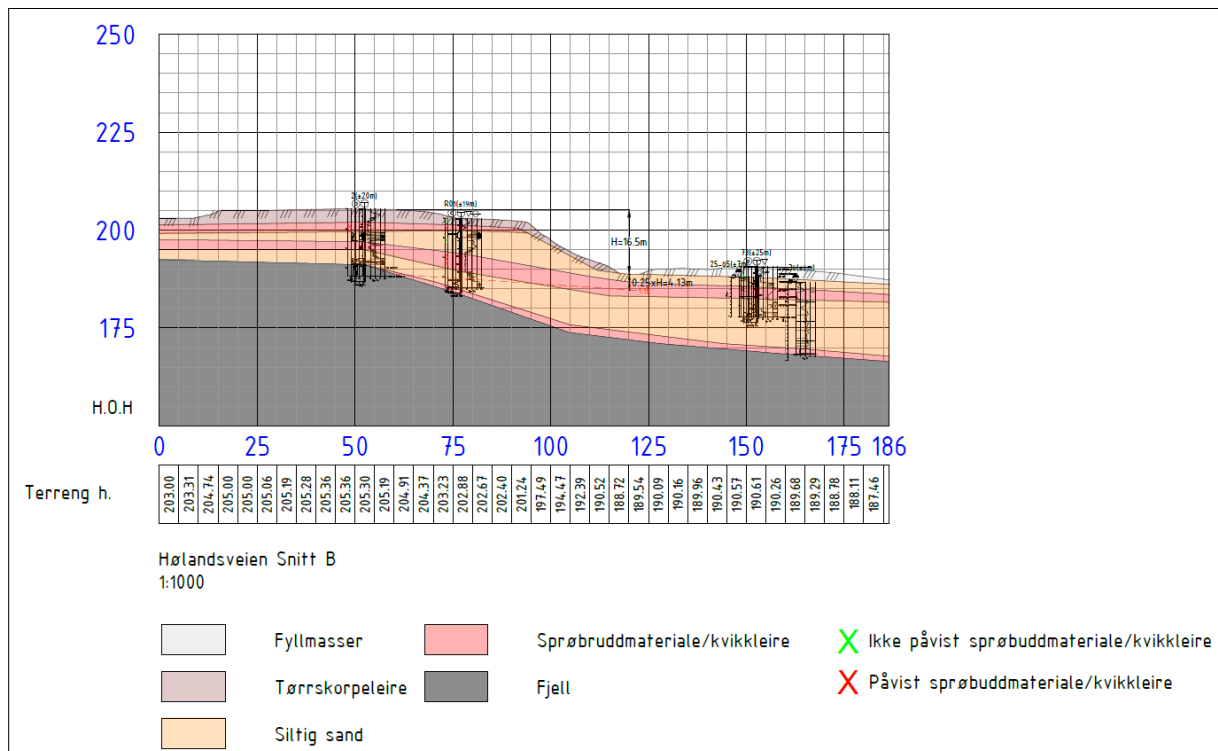
Figur 19: Snitt B. Høyeste skråning er vurdert som ca. 16,5 m. Det er påvist sprøbruddmateriale/kvikkleire i området.

| Dreneringstype | Udrenert | | Drenert |
|---|---|---|---|
| Snitt B | 1,04 | 1,08 | 1,13 |

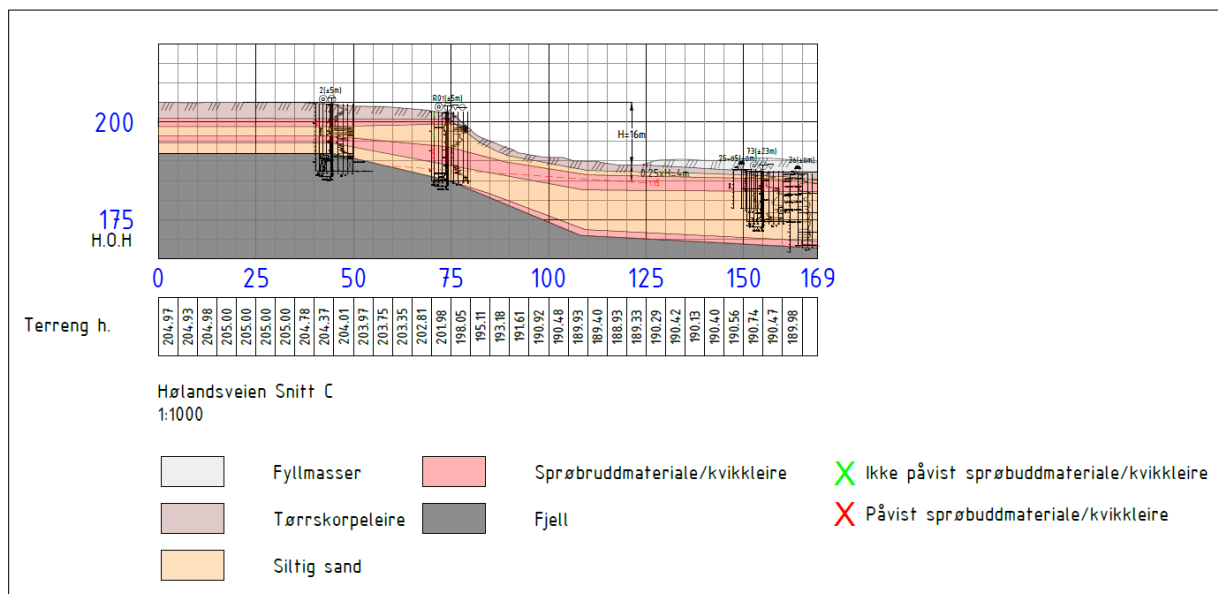
Figur 20: Snitt C. Høyeste skråning er vurdert som ca. 16 m. Det er påvist sprøbruddmateriale/kvikkleire i området.

| Dreneringstype | Udrenert | | Drenert |
|---|---|---|---|
| Snitt C | 1,16 | 1,19 | 1,28 |
