Dato: 20.08.2021
Dokumentnr: 115439n1
Prosjekt: 115439
Utarbeidet av: Stian Tovsen
Kontrollert av: Runar Larsen

Porsgrunn. Tidl. Heistad skole (Pans veg 3 og 5) Områdestabilitet

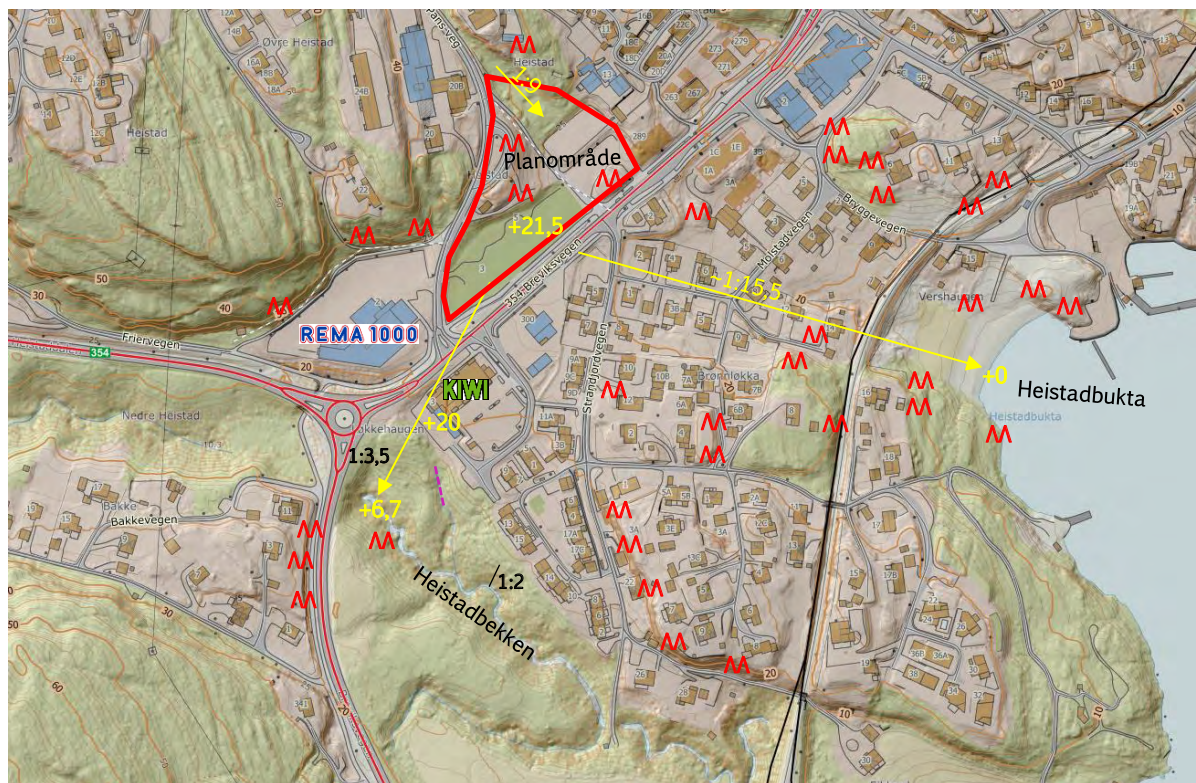
Figur 3. Utklipp fra hoydedata.no med ulike skisseringer

Terreng i planområdet ligger tilnærmet flatt langs Breviksvegen på ca. kote +22,5. Videre mot nord - nordvest stiger terrenget til Pans veg og høyereliggende fjellområder. Lengst mot nord ligger en ca. 7 m høy løsmasseskråning med helning ca. 1:9, som vist med gul pil på figur 3.

Mot sør/sørvest faller terrenget slakt til ca. kote +20 langs søndre del av KIWI, og videre ned mot Heistadbekken på ca. kote +6,7 med helning inntil ca. 1:3,5 som vist på figur 3. Bekkekantene er bratte og står med helning inntil ca. 1:1.

En bekk fra ei stikkrenne under Breviksvegen vest for KIWI-butikken er lukket i rør og erosjonssikret (lilla stiplet linje på figur 3).

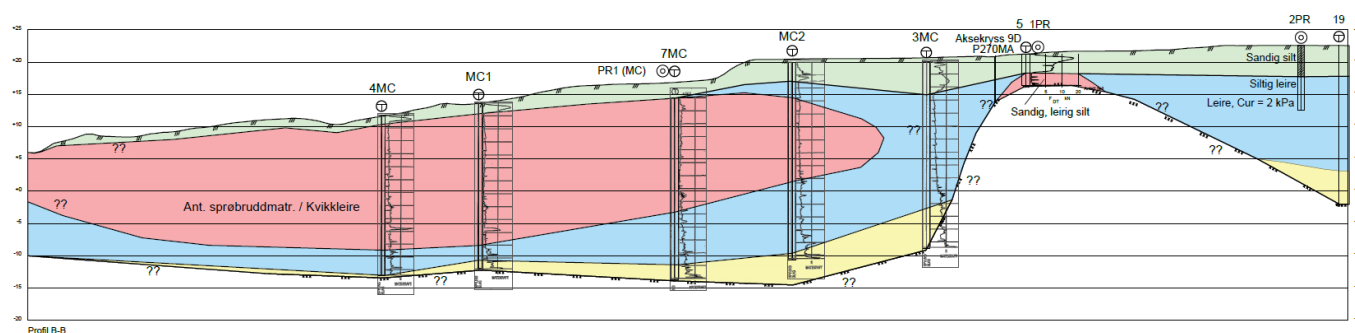
Figur 4. Utklipp fra tegning -101 med skissering av profil B.

Utførte grunnundersøkelser i planområdet viser dybder varierende mellom 0,6 til 24,5 m. Generelt er det registrert et topplag av sandig/siltige masser med inntil ca. 4 m mektighet. Derunder er det registrert siltig leire med inntil ca. 15 m mektighet, og videre antatt friksjonsmasser over fjell. Det er ikke registrert sprøbruddmaterialer/kvikkleire i opptatte prøver.

Figur 4 nedenfor viser utklipp av tegning -101, med skissering av grunnundersøkelser og antatt lagdeling i profil B.

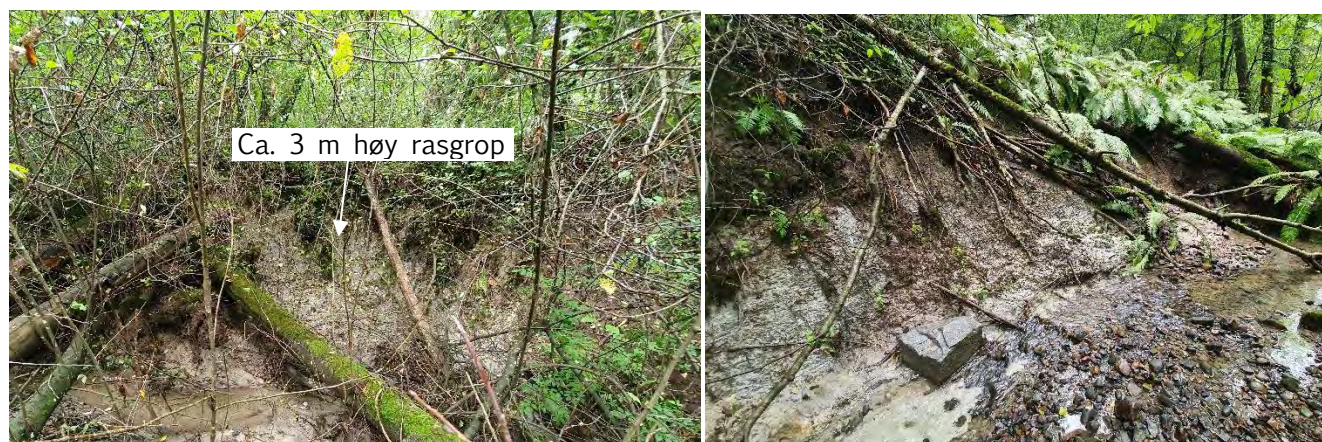
Figur 5. Bilder fra befaring den 28.07.2021

Figur 5 og 6 viser bilder av aktiv erosjon langs Heistadbekken, som ble tatt på befaring den 28.07.2021.

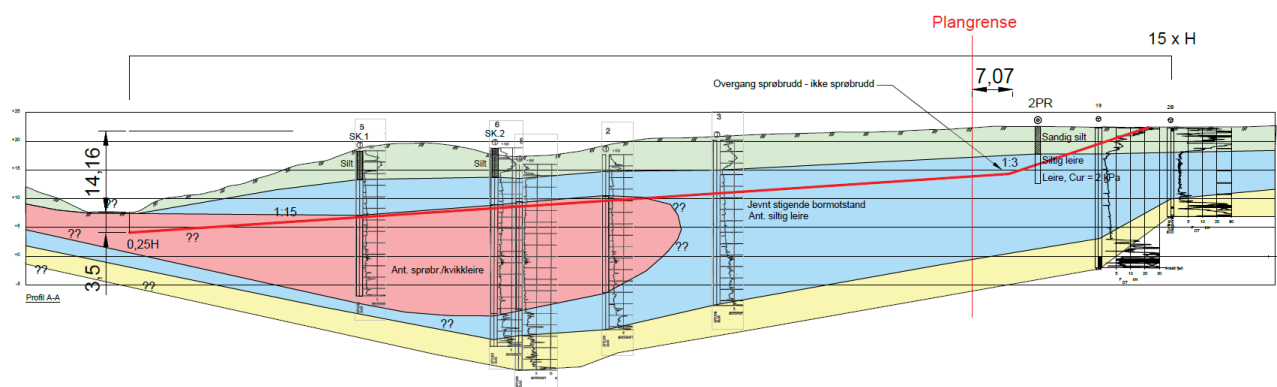
Figur 7. Avgrensning av løsneområde i profil A, utklipp av tegning -103

Figur 7 til 9 nedenfor viser avgrensning av løsneområde for hhv. profil A, B og C.

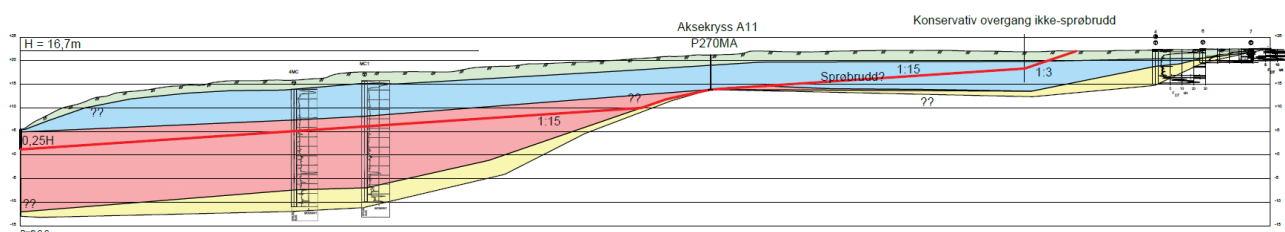
Figur 9. Avgrensning av løsneområde i profil C, utklipp av tegning -105

I profil C er det anvendt en antatt konservativ lagdeling. Utførte grunnundersøkelser og pelefundamentering under KIWI tilsier at det går en fjellrygg mellom bensinstasjonen og KIWI. Grensen mellom masser uten sprøbruddegenskaper er vist med grønn linje på figur 10 nedenfor.

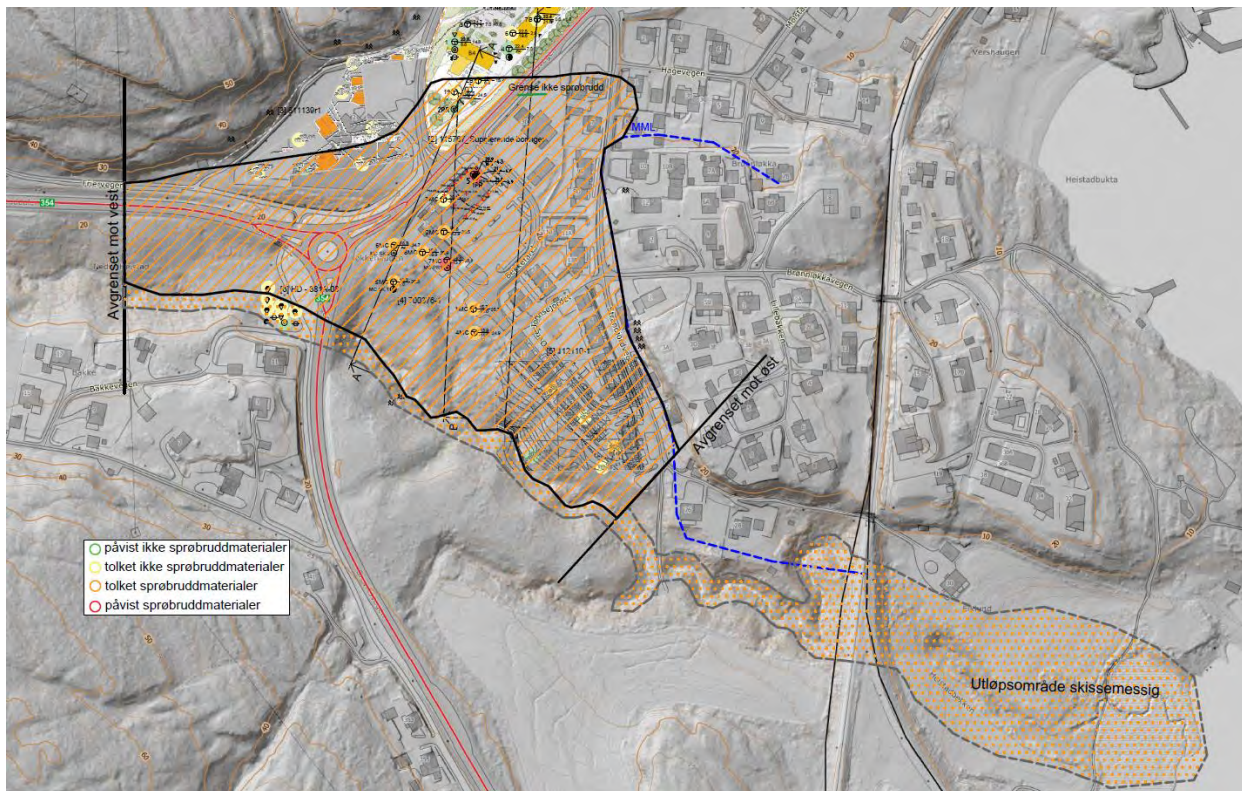
Figur 10. Utklipp fra tegning -2, med skissering av kartlagt faresone

Figur 10 viser utklipp fra tegning -2, med skissering av kartlagt faresone.

Områdestabiliteten for planlagte bygg i planområdet vurderes tilfredsstillende. Evt. konstruksjoner/bygg innenfor faresonen som vist på figur 10 vil kreve detaljerte geotekniske vurderinger.
